RAPPORT LNR 3417-96

Vannkjemisk overvåkning av Statkrafts fiskeanlegg i Eidfjord

Rapportens tittel: Vannkjemisk overvåkning av Statkrafts fiskeanlegg i Eidfjord	Dato: 21.02.96	Trykket: NIVA 1996
	Faggruppe: Akvakultur	
Forfatter(e): Espen Lydersen	Geografisk område: Eidfjord, Hordaland	
	Antall sider: 9	Opplag: 50

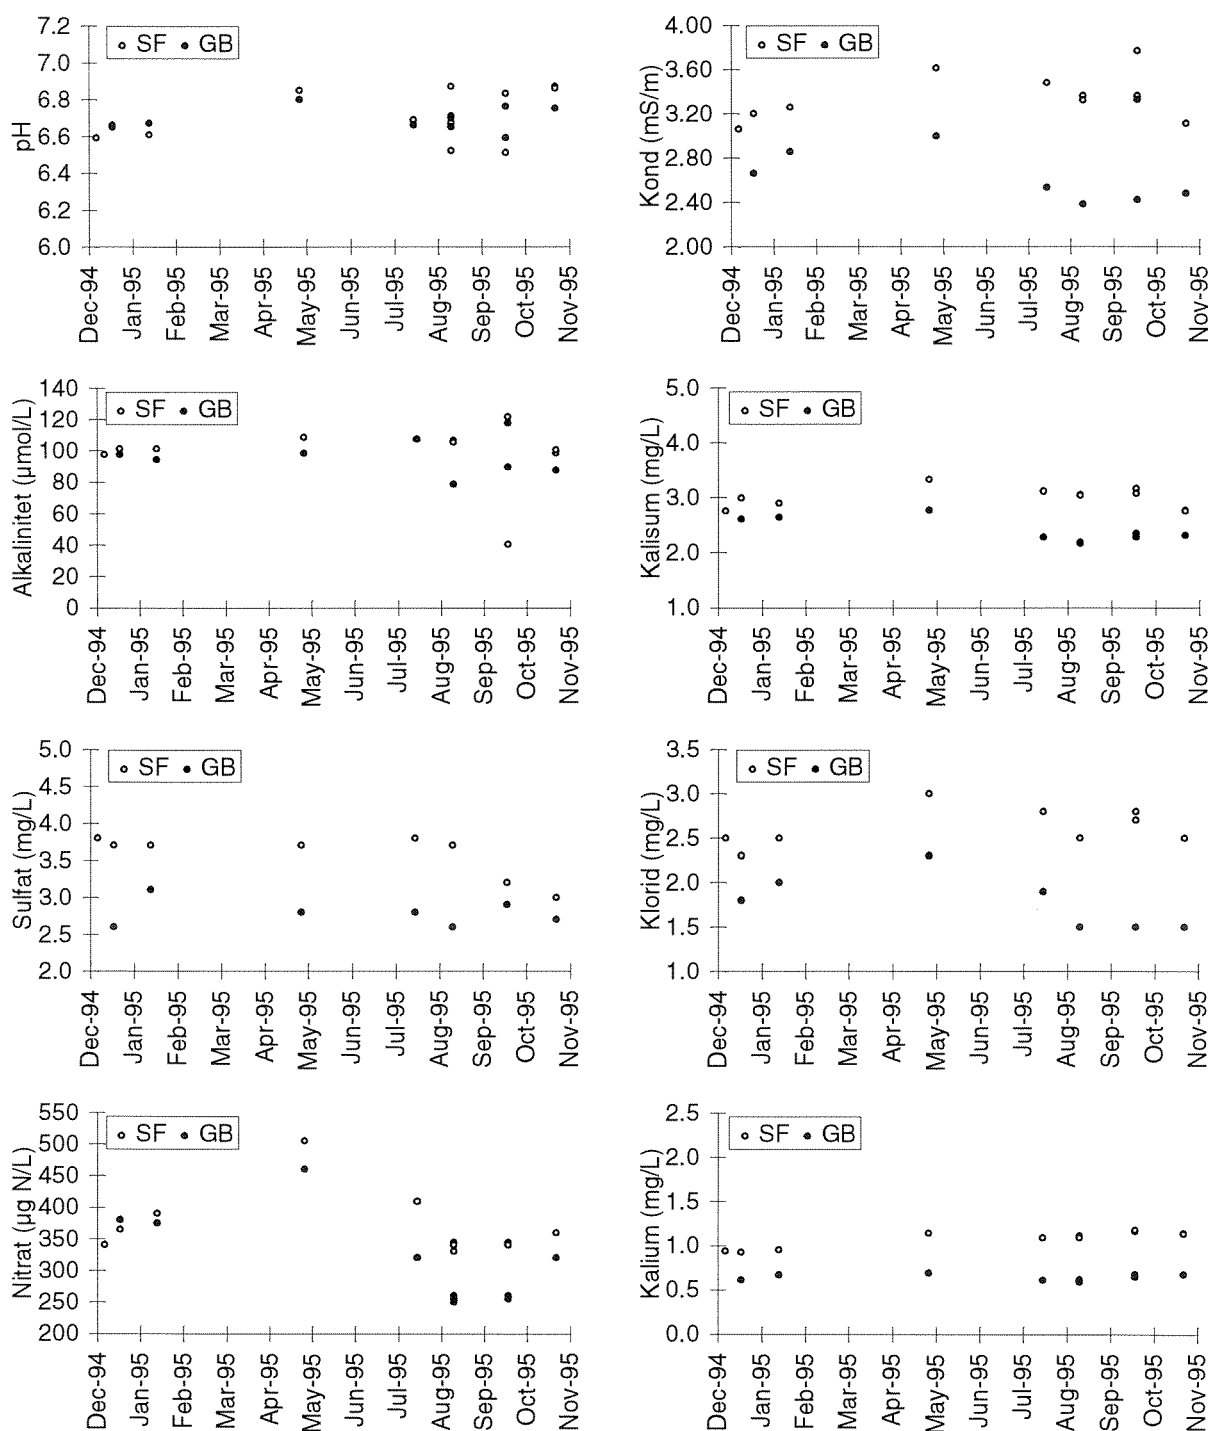
Vannkvaliteten i begge grunnvannsbrønnene må generelt vurderes som bra (Figur 1 og 2). Middel pH perioden er 6.69 i begge brønnene, med relativt små variasjoner over tid. I et slikt pH nivå er alkaliniteten relativt høy, ca $100 \pm 20 \mu\text{mol/L}$ (SF) og $93 \pm 13 \mu\text{mol/L}$ (GB). Alkalinitet er på mange måter et uttrykk for hvor godt vannet buftrer mot pH-variasjoner, slik at høy alkalinitet betyr god pH-bufring.

Til å være grunnvann er total mengde av løste komponenter relativt lave. En ledningsevne på $3.33 \pm 0.21 \text{ mS/m}$ (SF) og $2.64 \pm 0.32 \text{ mS/m}$ (GB) er nivåer typisk for overflatevann mange steder i Norge. Det som er noe spesielt med de to grunnvannskildene er de relativt høye nitratverdiene (NO_3^-). Dette kan tyde på at grunnvannskildene er påvirket av jordbrukskjødsling. I sur nedbør er det også relativt høye nitratverdier, men høye nitratverdier her sammenfaller med høye sulfatverdier. Dette er ikke tilfelle i disse to grunnvannsbrønnene, hvor sulfatkonsentrasjonene må betraktes som lave. Nitratverdiene synes å ha en topp om våren som sannsynligvis har sammenheng med vårsmelting og/eller vårgjødsling. Kalium konsentrasjonene i de to grunnvannsbrønnene er også relativt høye i forhold til de andre basekationene Ca, Mg, Na, men dette er ikke uvanlig i grunnvann.

Figur 1 pH, ledningsevne (Kond), alkalinitet, Ca, SO₄, Cl, NO₃ og K i grunnvannet til Settefiskanlegget (SF) og Genbanken (GB) i perioden desember 1994 til november 1995. Prøvene er tatt fra ulike steder, h.h.v. ved inntak til anleggene, etter lufting av vannet, og ved ulike fiskekar.

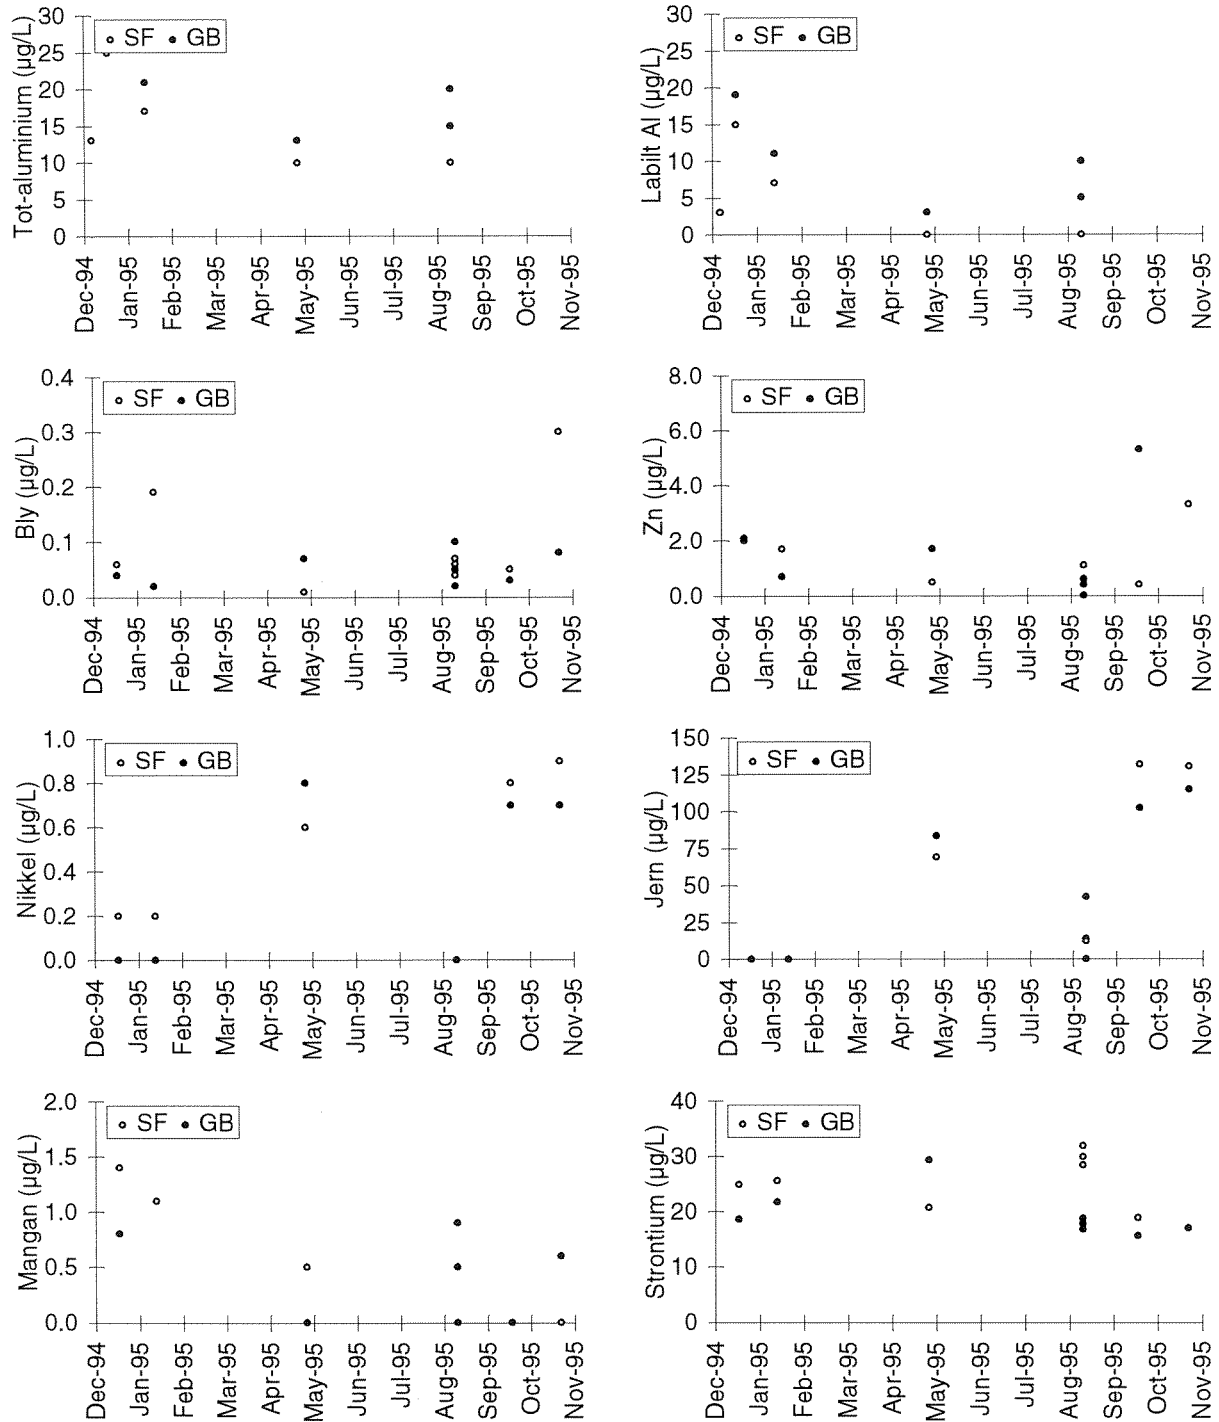
Figur 2 Total-aluminiumium, labilt, uorganisk Al, bly, sink, nikkel, jern, mangan og Strontium i grunnvannet til Settefiskanlegget (SF) og Genbanken (GB) i perioden desember 1994 til november 1995. Prøvene er tatt fra ulike steder, h.h.v. ved inntak til anleggene, etter lufting av vannet, og ved ulike fiskekar.

De relativt høye konsentrasjonene av andre mer sjeldne basekationer som strontium (Sr) og rubidium (Rb) er også vanlig å finne i grunnvann. Når det gjelder tungmetaller/sporelementer i grunnvannsbrønnene må disse generelt vurderes som lave, kanskje med unntak av jerninnholdet. Konsentrasjonene av jern kan i perioder være relativt høye, spesielt så lenge vannets innhold av organisk materiale er meget lavt. I overflatevann med høyt redokspotensialet (høyt O_2 innhold) og lav TOC vil jern kun eksistere i svært lave konsentrasjoner. Derimot behøver ikke organisk materiale være tilstede for å ha jern i løsning hvis redokspotensialet er lavt, fordi jern da vil reduseres fra Fe^{3+} til Fe^{2+} som øker mulighetene for høyere jernkonsentrasjoner. De høye verdiene av jern i grunnvannet i perioder kan tyde på en viss jernreduksjon i grunnvannet. Jernproblematikken vil bli mer utførlig kommentert senere i rapporten.
