RAPPORT LNR 4056-99

# Oppgrunning og forurensning av Væla fra fyllingsområdet ved Hen Treimpregnering. II.

Tittel Oppgrunning og forurensning av Væla fra fyllingsområdet ved Hen Treimpregnering. II.	Løpenr. (for bestilling) 4056-99	Dato 1999-06-03
	Prosjektnr. Undemr. O-97120 2	Sider Pris 20
Forfatter(e) Lien, Leif Bækken, Torleif Mjelde, Marit	Fagområde Gen. vassdragsundersøkelser	Distribusjon Fri
	Geografisk område Buskerud	Trykket NIVA

Oppdragsgiver(e) Norske Skog	Oppdragsreferanse
---------------------------------	-------------------

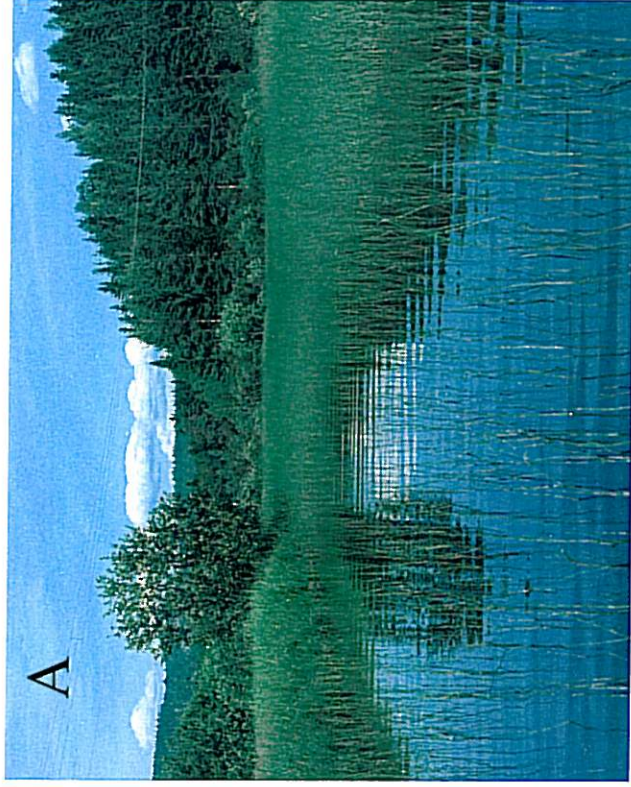
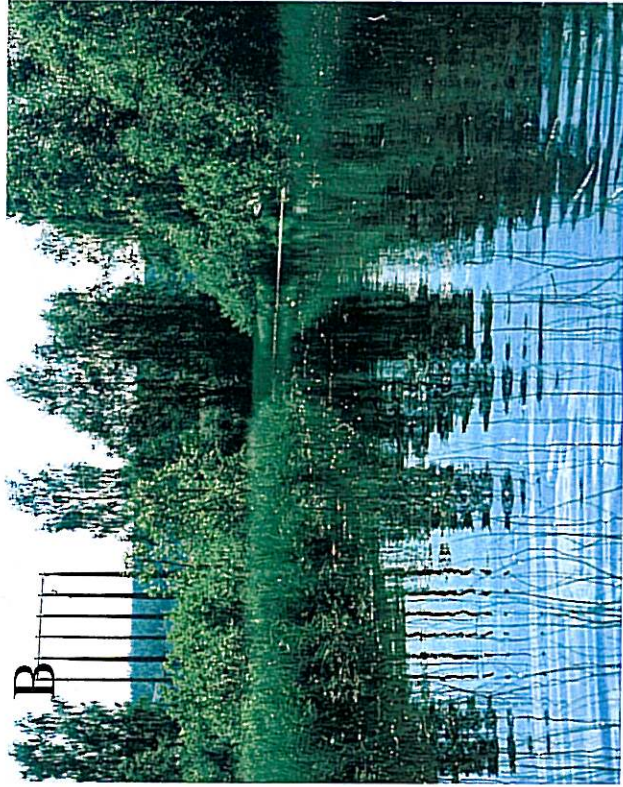
Fig. 2 Foto av lokalitet 1 oppstrøms fyllingsområdet (A og C) og lokalitet 2 nedstrøms og langs fyllingsområdet (B og D). Alle foto tatt 5. august 1997 av Marit Mjelde.

Lokaliteten antas å være upåvirket av fyllinga. Substratet i elveløpet var dominert av finsand og preget av en viss strømhastighet. Helofyttvegetasjon, dominert av elvesnelle dannet frodige bestander på nord- og østsida av elvestrengen, og ca. 100-150m oppstrøms broa var elveløpet fullstendig gjen-grodd. Vannvegetasjonen, som besto av mindre bestander med botnegrass (*Lobelia dortmanna*), krypsiv (*Juncus bulbosus*) og noe mjukt brasmegrass (*Isoetes setacea*) i tillegg til tusenblad (*Myriophyllum alterniflorum*), gjenspeiler næringsfattige og noe sure vannmasser fra myrområdene oppstrøms.

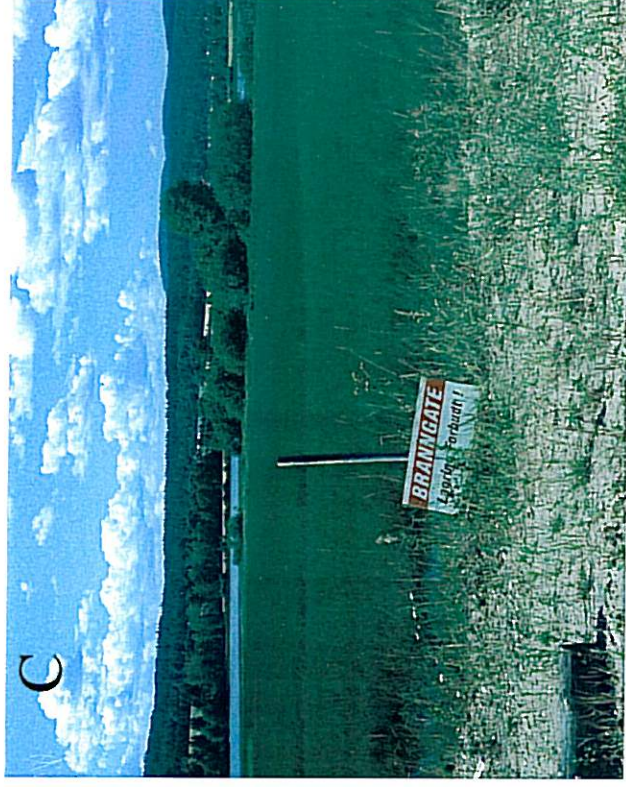
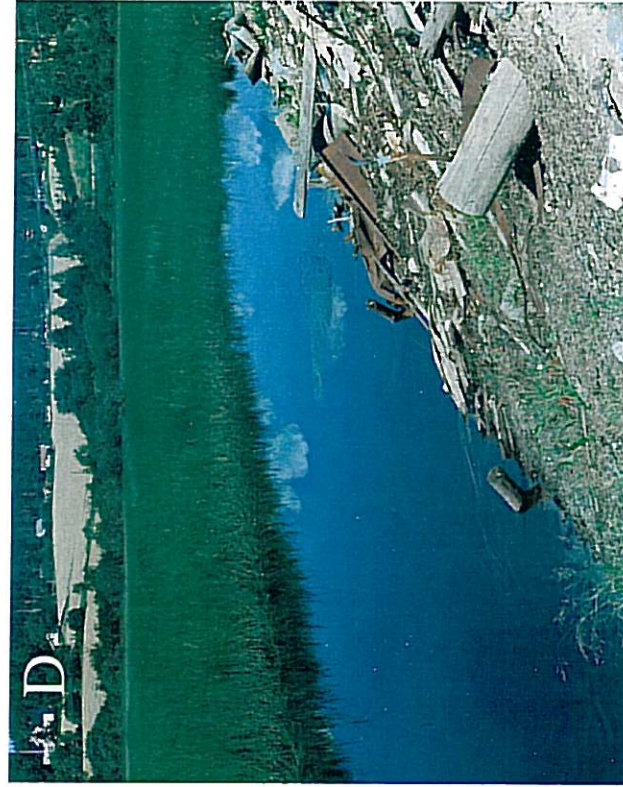
Vælas nedre deler og Henstjern var stort sett gjengrodd med helofyttvegetasjon, dominert av elvesnelle (*Equisetum fluviatile*) og mindre bestander av flaskestarr (*Carex rostrata*). En slik tilgroing er normalt ved rolige strømforhold og sedimentering av finmateriale. Regulering, særlig stabilisering av vannstanden, vil ytterligere forbedre situasjonen for vegetasjonen, og ble funnet å være hovedårsaken til de store forekomstene av vannvegetasjon i Begna ved Bagn (Rognerud m.fl. 1991). Selve Væla går i en "djupål" (1-1.5m dyp) helt inne ved fyllinga, men både oppstrøms fyllinga og i nedre deler var elveløpet helt grodd igjen med elvesnelle, i nedre deler også med flytebladsvegetasjon av vanlig tjønnaks (*Potamogeton natans*).

Vannvegetasjonen var artsrik, med 15 registrerte arter (Tabell 5). I den helofyttfrie delen av djupålen dannet tusenblad (*Myriophyllum alterniflorum*) og klovasshår (*Callitriche hamulata*) kraftige bestander, delvis i overflata, mens kransalgen *Nitella opaca* dannet et teppe på bunnen. Vest for djupålen fantes et forholdsvis stort, grunt område med dyp <0.4-0.5m. Her var det sparsom vekst med elvesnelle og enkelte forekomster av tusenblad (*Myriophyllum alterniflorum*), småpiggnopp (*Sparganium natans*), nålesivaks (*Eleocharis acicularis*), småtjønna (*Potamogeton berchtoldii*) og rosett- og flytebladsformen av pilblad (*Sagittaria sagittifolia*). De grunneste delene blir muligens tørrlagt i perioder, avhengig av vannstanden i Begna. I østre del av dette grunnområdet, mot nedre del av djupålen, fantes en forholdsvis stor bestand med rusttjønna (*Potamogeton alpinus*), sammen med enkelte svært kraftige eksemplarer av storblærerot (*Utricularia vulgaris*). Ut mot samløp med Begna ble området noe dypere, hvor først og fremst tusenblad (*Myriophyllum alterniflorum*) og noe flotgras (*Sparganium angustifolium*) dannet bestander, sammen med en frodig forekomst av vasspest (*Elodea canadensis*). Akkurat ved samløp ble området noe grunnere igjen (0.5-0.7m dypt) og kan muligens begrense vannutskiftningen når vannstanden i Begna er lavere.

Tilgroingen av vegetasjon i Henstjern utenom Vælas løp er gunstig for fugl og er dermed grunnlag for det lokale verneforslaget (Fylkesmannen i Buskerud 1982). Eventuelle tiltak bør ikke forringe områdets verneverdi. Når det gjelder djupålen i Væla, vil dette elveløpet, på grunn av de rolige strømforholdene, gradvis få økt vekst av vann- og sumpvegetasjon og sannsynligvis gro naturlig igjen.

Det kan være ønskelig å opprettholde en djupål gjennom de nedre delene i Væla. Det er flere grunner til dette: Det vil lette adkomsten med båt et stykke opp i elva, det vil forenkle oppgang for gytefisk, og rent estetisk vil det vise en renne med åpent vannspeil som kanskje også var det mer opprinnelige nederst i Væla. Man kan tenke seg en oppgraving av elveløpet gjennom hele det stilleflytende området fra ca. 300 m oppstrøms jernbanebroa og ned til samløpet med Begna. Løpet bør være 1.5-2 m dyp for å hindre hurtig gjenvekst av elvesnelle og må vedlikeholdes jevnlig. Oppgraving av djupålen bør kombineres med opprettholdelse av et åpent løp gjennom "terskelen" ved samløp Begna.
