RAPPORT LNR 4295-2000

Prosedyreundersøkelse -
forurenset grunn på
Verksmoen, Evje og
Hornnes kommune

Tittel Prosedyreundersøkelse – forurenset grunn på Verksmoen, Evje og Hornnes kommune	Løpenr. (for bestilling)	Dato
	4295-2000	31.10.2000
Forfatter(e) Iversen, Eigil Rune Mohn, Henning	Prosjektnr. Undernr.	Sider
	O-20101	35
	Fagområde	
	Miljøgifter	
	Geografisk område	Trykket
	Aust-Agder	NIVA 2000

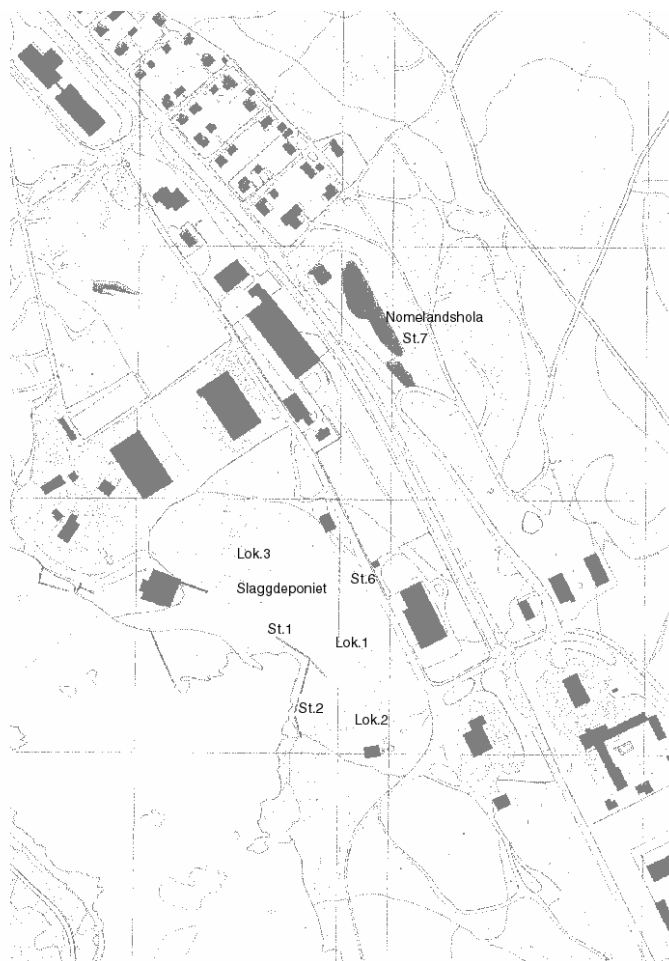
Figur 3. Kartskisse over industriområdet ved Evje Nikkelverk med markering av prøvetakingssteder for vann og fast avfall.

slaggen er deponert, den såkalte bøtteslaggen. Dette avfallet er forholdsvis grovkornet. En del slagge er idag tydelig brunfarget i overflaten. Dette tyder på at avfallet fortsatt inneholder kisminerale som forvitrer under utfelling av jernhydroksid. En kan derfor forvente at deler av avfallet fortsatt produserer tungmetallholdig sigevann.

Slaggdeponiet er lokalisert nedenfor veien over Verksmoen inntil Otra nedenfor fossen. Området drenerer til Otra. To synlige bekker passerer over en betongmur som avgrensner deponiet mot Otra. Den sørligste bekken er synlig tungmetallpåvirket (brunfarget). Den nordlige bekken kommer ut som en grunnvannstilførsel ved foten av veien ovenfor. Det strømmer ut grunnvann flere steder på deponiområdet. Grunnen på hele det gamle industriområdet er trolig tungmetallforurenset. Dette gjelder særlig i det området der det foregikk mottak og lagring av malm og der det ble foretatt røsting. Det er vanskelig å kartlegge området mer detaljert uten omfattende grunnundersøkelser. Hele området som dekker et areal på ca. 30000 m² drenerer mot Otra.

Deler av slaggedeponiet er utsatt for erosjon i det området der den største bekken passerer over deponiet. For å forhindre spredning av slagget til Otra bør det vurderes å sikre bekken med stein eller legge den i kulvert i det området der den passerer over deponiet. Den betongmuren som i sin tid ble bygget for å holde på slagget er i dårlig forfatning og bør repareres.

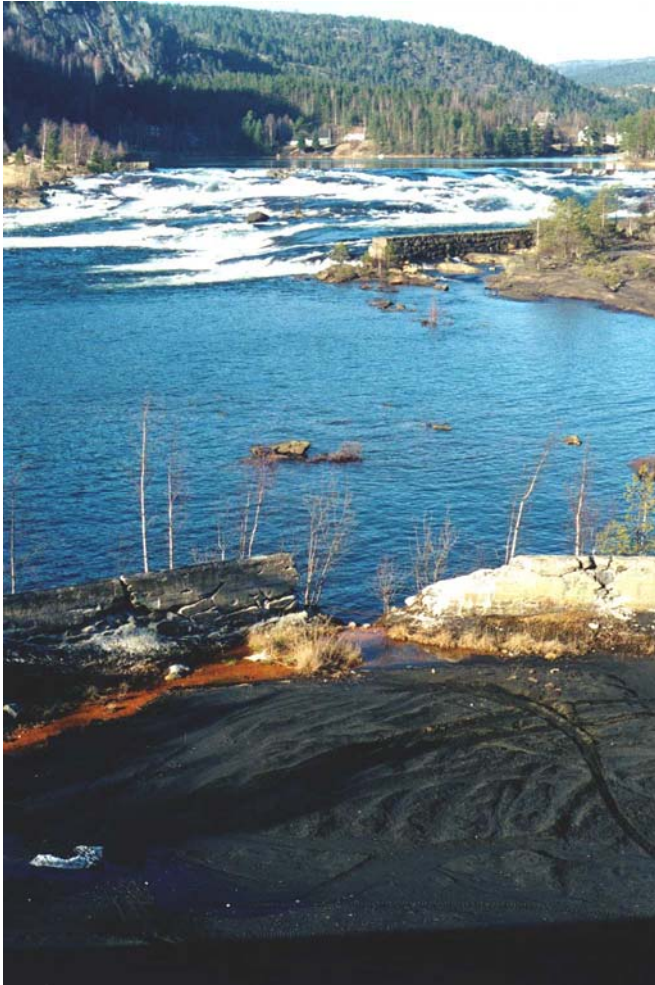
Figur 5. St.2. Sig over betongdam, sør

1. Evje Nikkelverk . Bekk over betongdam nord	6.88	8.88	11			10.4	1.76	0.97				180	8870	45	130	95	1310		<5	<50
2. Evje Nikkelverk . Sig over betongdam sør	6.78	11.3	26			5.78	4.94	<0.05				55	1350	140	1410	<10	15		<5	<50
