RAPPORT LNR 4312-2000

# Nedlagte kommunale avfallsfyllinger i Aust-Agder

Vurdering av miljøpåvirkning og  
eventuelle behov for tiltak

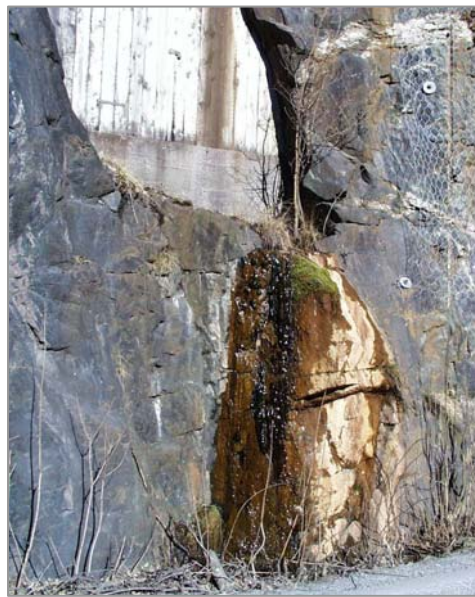
**Figur 4.** Stensås gruve, drenevasn, nedre åpning i Stensåsveien (høyre).

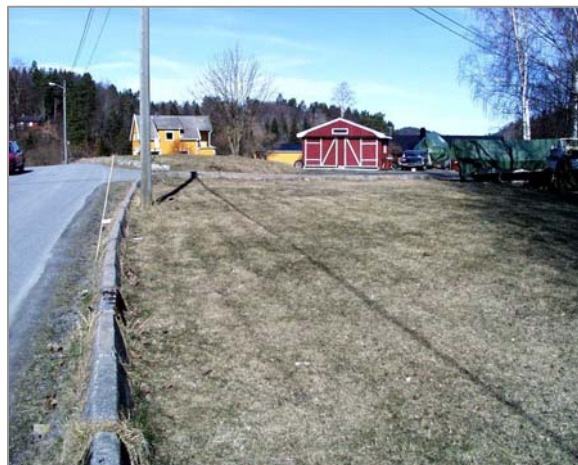
Deponiet var kun i drift i 1960-61 og ble benyttet for deponering av blandet kommunalt avfall. Deponiet er i dag overdekket og tilsådd og terrenget ser naturlig ut (se figur 8).

**Figur 8.** Haugereid deponi er pent tilsådd.

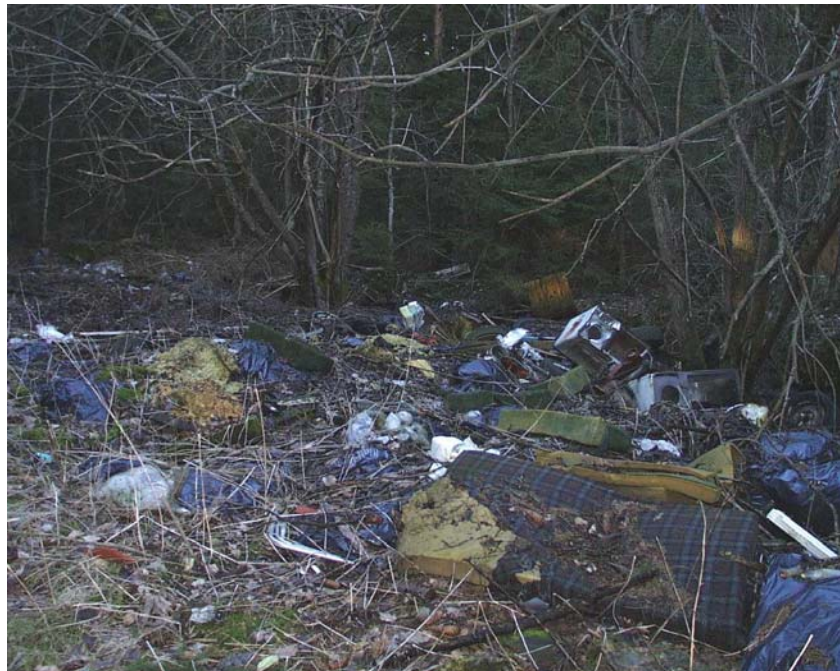
**Figur 14.** Deler av deponeringsområdet på Mauråsen

Området representerer liten fare m.h.p. forurensning av vannforekomster og vegetasjon. Området er lite, og bør ryddes av estetiske årsaker, og m.h.t. skade på dyr i terrenget. Det ble ikke ansett nødvendig å utta prøver til analyse fra området. I hht. klassifiseringsystemet presentert i seksjon 1.1 klassifiserer vi denne fyllingen til kategori 1.

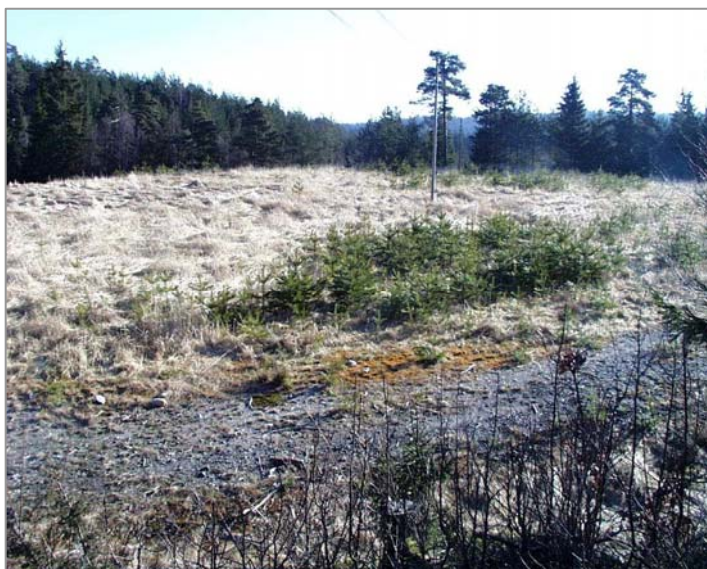
**Figur 18.** (venstre): Nordbøveien fyllplass, oversikt over dagens toppdekke.  
**Figur 19.** (høyre): Nordbøveien fyllplass, sigevannutløp nedenfor fyllingen
