RAPPORT LNR 4312-2000

# Nedlagte kommunale avfallsfyllinger i Aust-Agder

Vurdering av miljøpåvirkning og  
eventuelle behov for tiltak

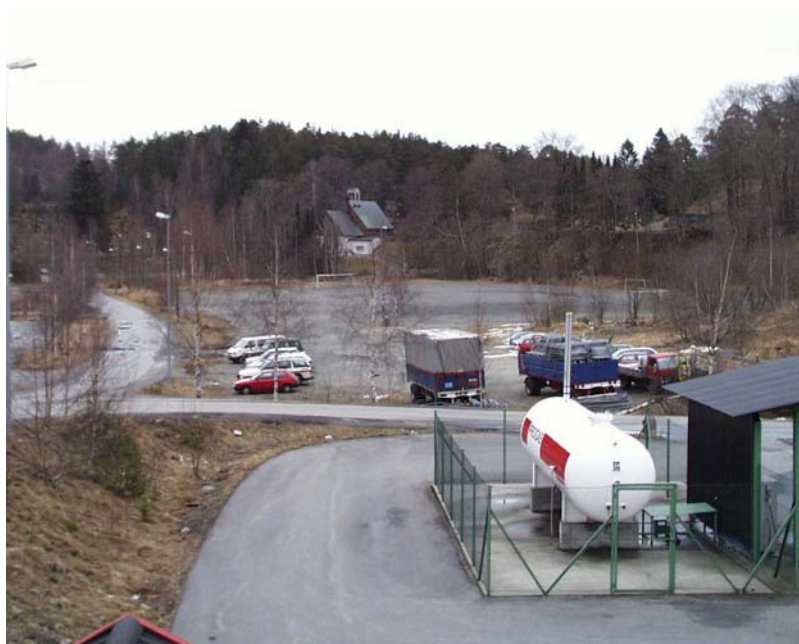
Figur 1. Høgedal deponi og idrettsplass

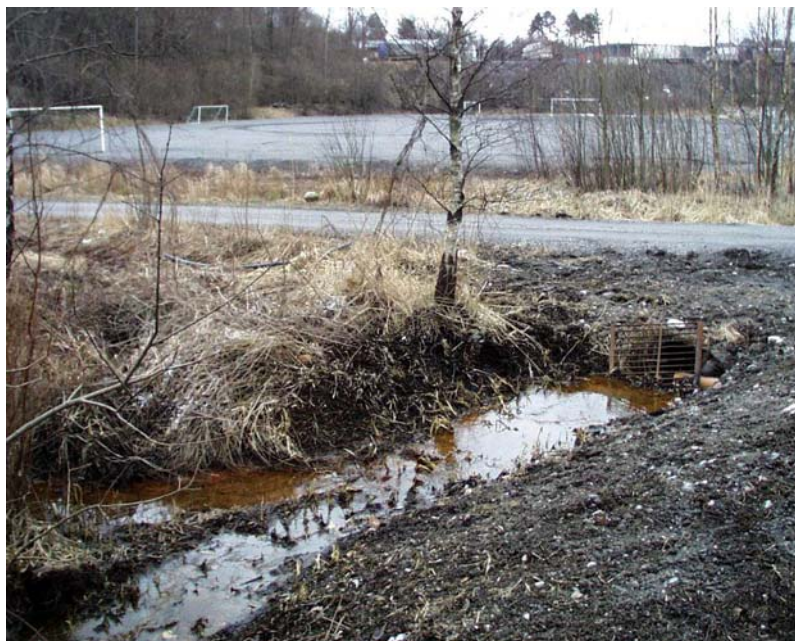
**Figur 2.** Sigevann fra deponiet der det føres inn på kulvert

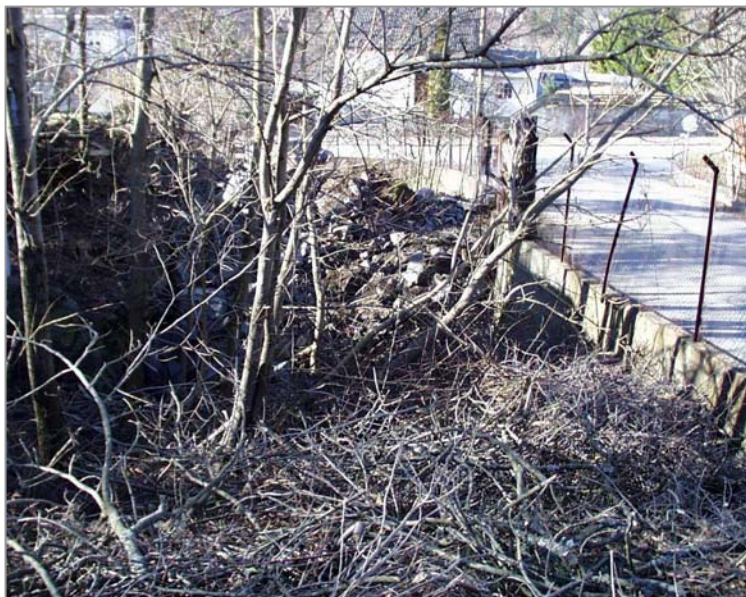
**Figur 3.** Stensås gruve, øvre gruveåpning i krysset Stensåsveien-Stoheia (venstre)

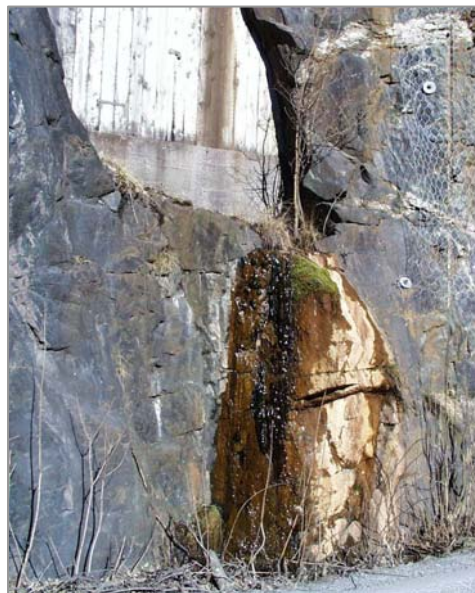
**Figur 4.** Stensås gruve, drenevasn, nedre åpning i Stensåsveien (høyre).

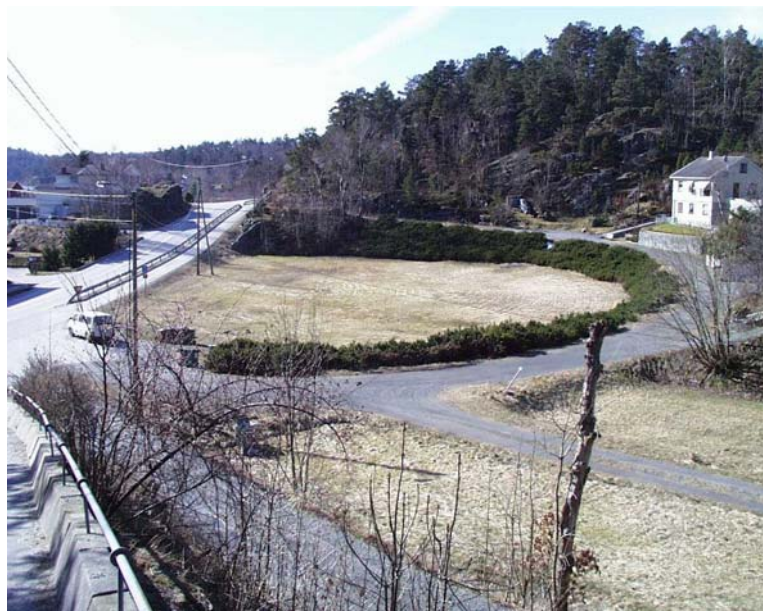
**Figur 5.** Ura deponi i Eydehavn avgrenses av en grønn hekk og riksveien.

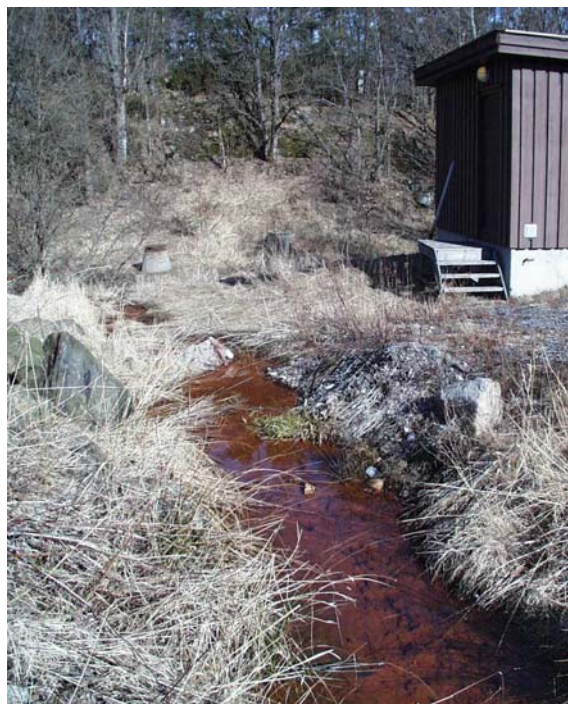
**Figur 6.** Sigevann fra Blødemyr deponi, med godt synlige jernutfellinger.

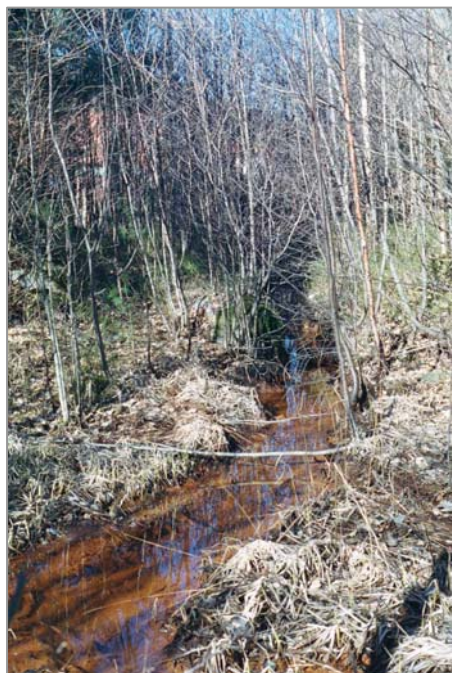
**Figur 7.** Sigevann fra Gjerstad deponi der det renner ut i et myrområde

Som et engangsforetak bør det i tillegg uttas prøver av sjøsediment ved bekkeutløpet i Hovekilen, blant annet for å dokumentere om disse har akkumulert PAH. Prøvene bør i tillegg analyseres for kvikksølv, PCB, hexaklorbenzen, DDT og DDT-nedbrytningsprodukter. I hht. klassifiseringsystemet i seksjon 1.1 klassifiserer vi denne fyllingen til kategori 3 (behov for oppfølgende målinger).

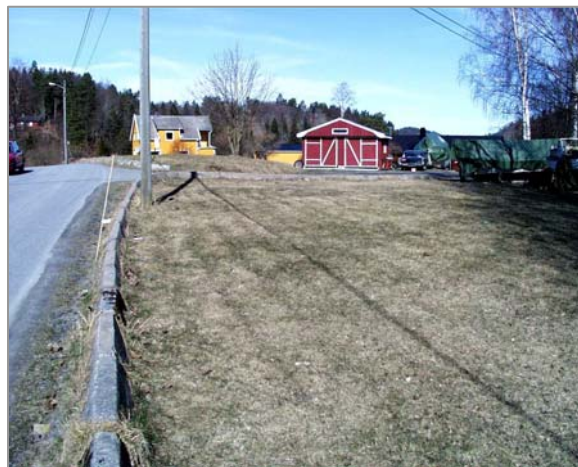
Deponiet var kun i drift i 1960-61 og ble benyttet for deponering av blandet kommunalt avfall. Deponiet er i dag overdekket og tilsådd og terrenget ser naturlig ut (se figur 8).

**Figur 8.** Haugereid deponi er pent tilsådd.

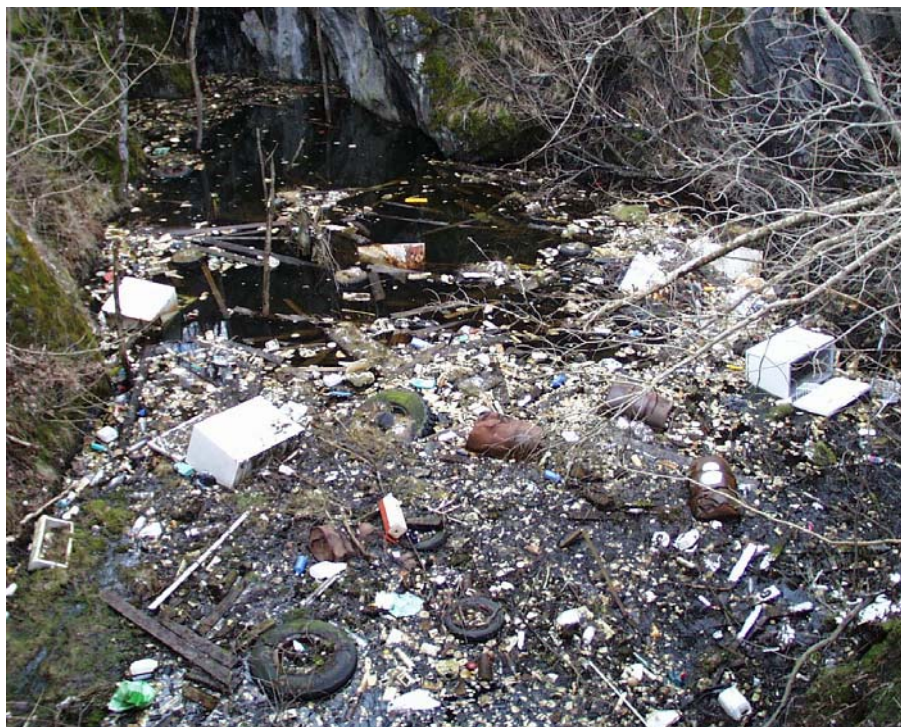
Deponiet er et ulovlig deponi, noe som gjør det vanskelig å vurdere hva slags avfall som er deponert der. Trolig kommer det meste fra private husholdninger, som komfyrer, kjøleskap, frysere, elektriske apparater, bildeler etc. Deponering har pågått i tiden fra 1962 til 1988. Det er satt opp et gjerde rundt bruddet for å hindre ny deponering. Tjernet benyttes til bading om sommeren. Etter opplysning fra en av grunneierne kommer det også en bekk fra et nytt deponi ved Stoa inn i tjernet.

**Figur 9.** Et dypt, vannfylt dagbrudd på Klodeborg med avfall som flyter.

For å bekrefte/nyansere de første funnene, anbefales det en oppfølgende undersøkelse med hyppigere vannprøvetaking og innsamling av flere sedimentkjerner. Det bør legges opp til vannføringsmålinger for å kunne estimere den totale forurensningstransporten ut fra gruvesystemet. Hvis det fremdeles foregår utlekking av uakseptable mengder miljøgifter fra gruveområdet, bør kildene isoleres eller fjernes. I sammenheng med dette bør også forurensning fra nyere deponi i Stoa-området avklares nærmere.

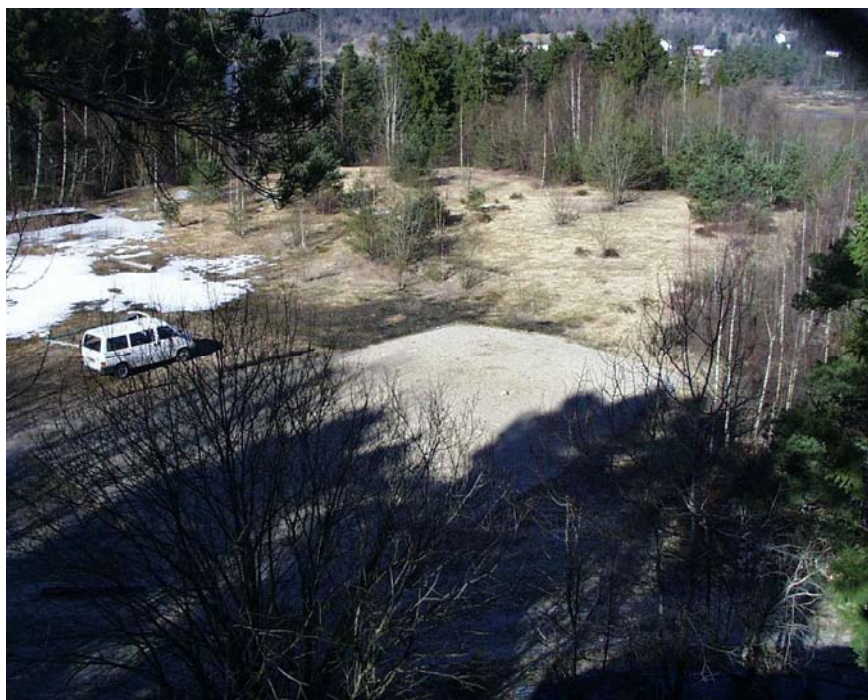
Figur 10. Bakkemoen deponi

Undersøkelsene viser at det lekker ut noe jern, organisk stoff, mangan og kvikksølv fra fyllingen, men spredningen til lokal bekk (Osebekken) mot innsjøen nedstrøms (Flaksvann) synes å være beskjeden. Det ble også påvist PAH, PCB og nedbrytningsprodukter fra DDT i sedimentet i sigevannbekken, men disse stoffene ble ikke sett i sedimentet i Osebekken nedstrøms. Dette indikerer at transporten av PAH, PCB og DDT fra deponiområdet og nedover resipienten kan være er liten.

Vi anbefaler i tillegg repetert prøvetaking av sigevannet i en periode (ett år) for å bekrefte/nyansere resultatene fra våre stikkprøver. Dersom disse resultatene viser uakseptabel utlekking av miljøgifter, bør forurensningsbegrensende tiltak iverksettes (drenering av fyllingen, bortledning av sigevann). Det bør absolutt ikke graves i fyllingen uten at dette konsekvensutredes først. I hht. klassifiseringssystemet presentert i seksjon 1.1 klassifiserer vi denne fyllingen til kategori 3.

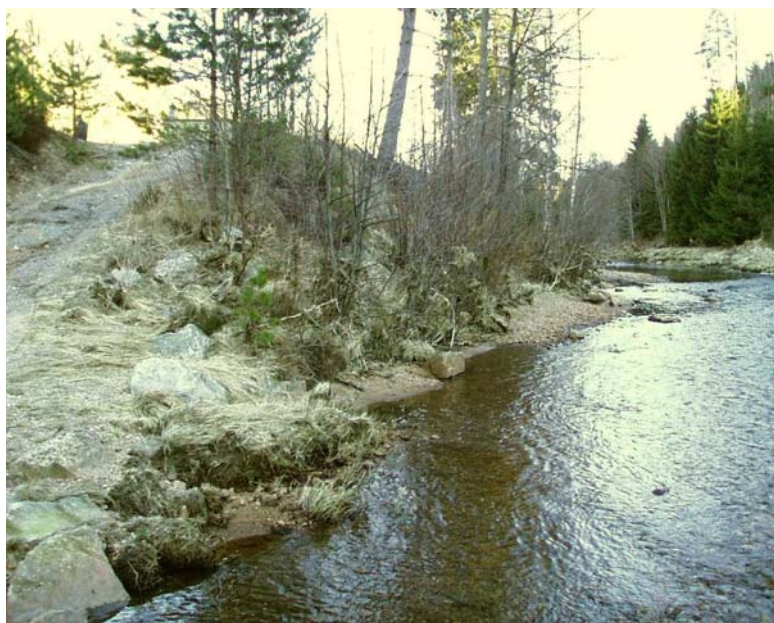
**Figur 11.** Stimoen avfallsfyllplass og tilgrensende vassdrag

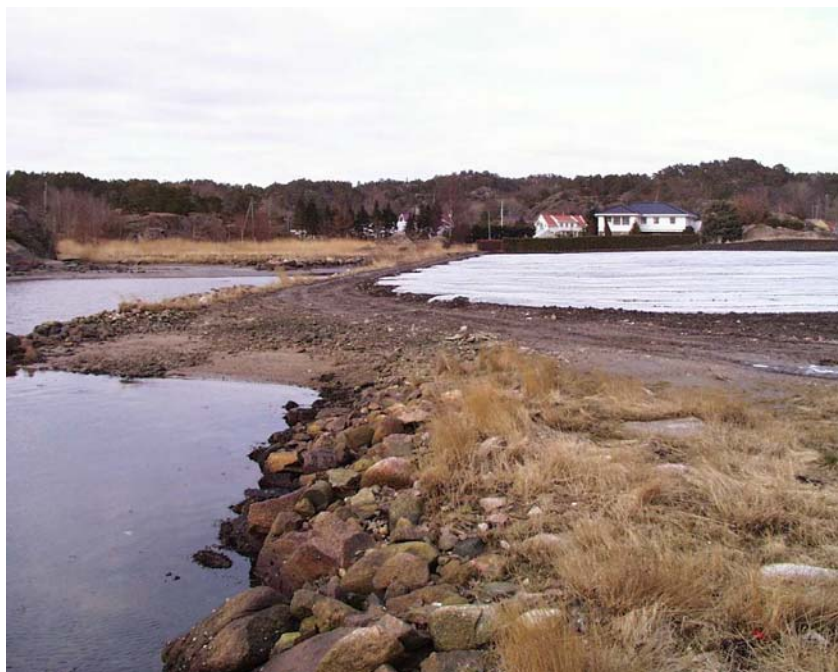
**Figur 12.** Hesnes deponi og sjøkanten det grenser mot.

I prøven uttatt innerst i bukten ble det påvist ubetydelige mengder kvikksølv og PAH, samt moderate mengder PCB. Sedimentet var markert påvirket av DDT-nedbrytningsprodukter, men ellers lite påvirket av øvrige klorerte forbindelser. Prøven uttatt lengre ute i bukten viser ingen klare tegn på forurensning ("ubetydelig forurenset"). Høyt tørrstoffinnhold i begge sedimentprøvene indikerer at de hadde relativt lavt organisk innhold. Dette medfører at sedimentet har relativt liten evne til å akkumulere eventuelle organiske mikroforurensninger som måtte lekke ut fra fyllingsområdet.

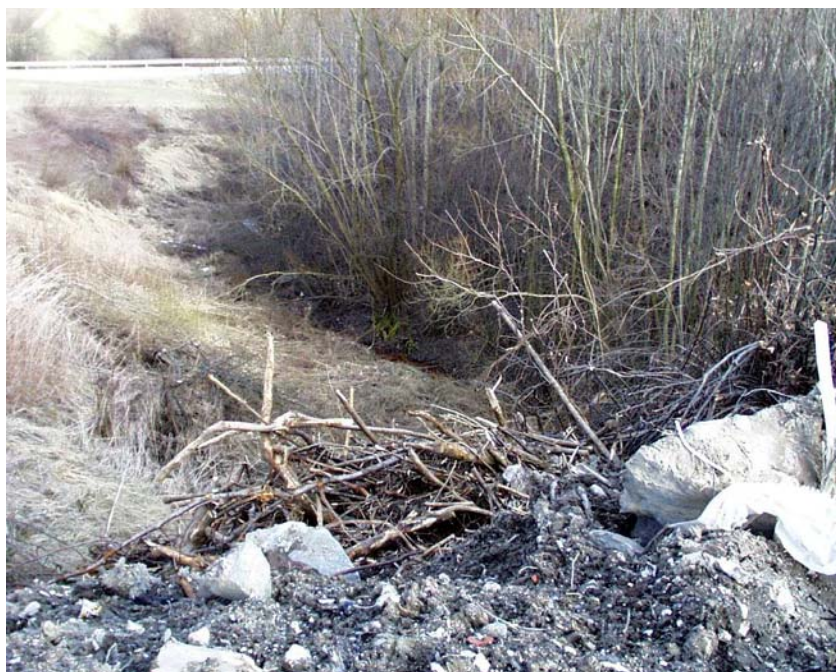
Da deponiet ble opprettet i 1979 ble det forutsatt at bare inert materiale skulle deponeres. Etterhvert ble imidlertid avfall ulovlig deponert, derav avfall som kan avgi stoffer. Deponiet inneholder nå avfall fra plastindustri, trebearbeidende industri, løsemidler, maling og lakk, samt uherdet plast. Deponiet ble stengt av fylkesmannen i 1984. Det synes fortsatt å bli deponert noe trevirke som blir overdekket med inerte fyllmasser mot bekken. Bekken er fortsatt synlig brunfarget.

**Figur 13.** Håbbestad deponi og en av sigevannbekkene.

Det lekker en viss grad av miljøgifter, næringssalter og organisk stoff ut fra Håbbestad deponi. Utlekkingen av næringssalter og organisk stoff anses ikke som kritiske for forholdene i Temsebekken nedstrøms. Vi vil likevel anbefale en liten oppfølgende kartlegging av tilførselen av miljøgifter til Temsebekken fra deponiet. Denne foreslåtte undersøkelsen bør baseres på prøvetaking av bekkesediment i Temsebekken ovenfor og nedenfor tilførselspunktet fra sigevann fra Håbbestad. Disse sedimentprøvene behøver bare analyseres for kvikksølv, PAH, PCB, DDT og hexaklorbenzen.

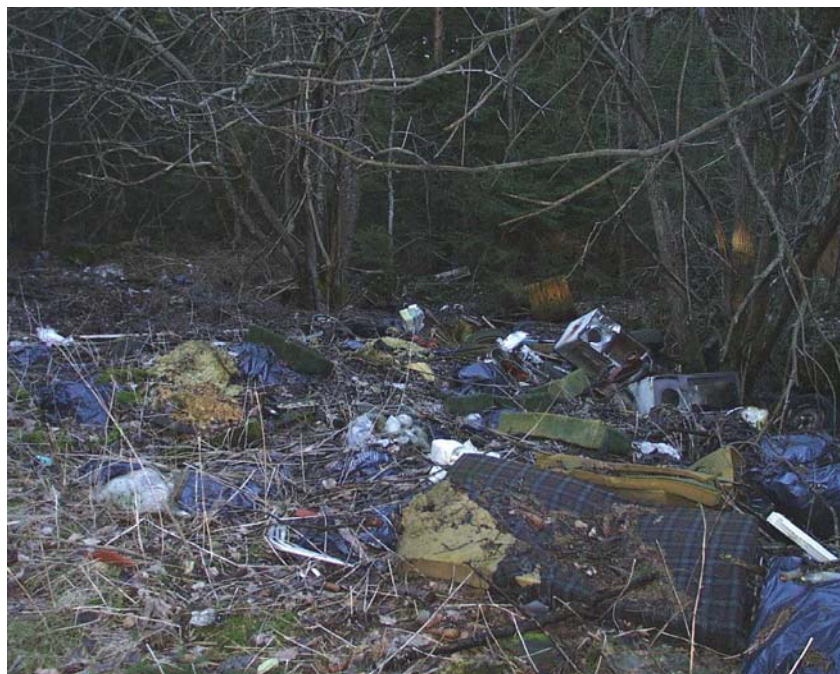
**Figur 14.** Deler av deponeringsområdet på Mauråsen

Området representerer liten fare m.h.p. forurensning av vannforekomster og vegetasjon. Området er lite, og bør ryddes av estetiske årsaker, og m.h.t. skade på dyr i terrenget. Det ble ikke ansett nødvendig å utta prøver til analyse fra området. I hht. klassifiseringsystemet presentert i seksjon 1.1 klassifiserer vi denne fyllingen til kategori 1.

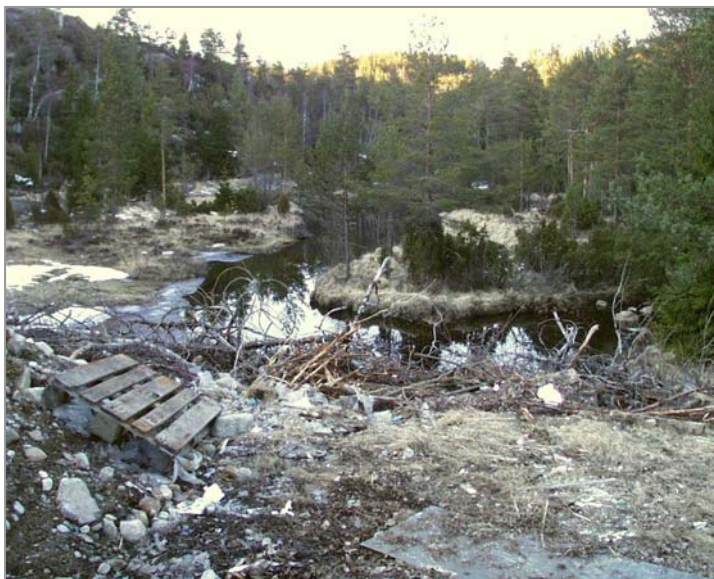
**Figur 15.** Birketveit fyllplass og resipient. Bildet er tatt før oppryddingen.

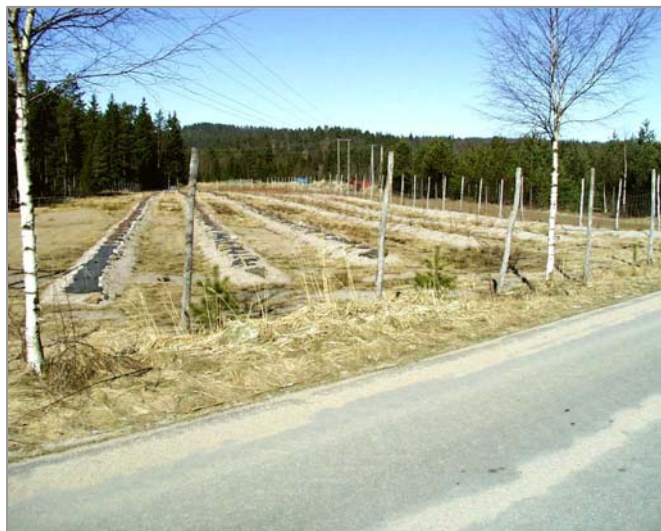
**Figur 16.** (venstre): Storemyr fyllplass i dag, med dyrking og kompostering over deler av fyllingen

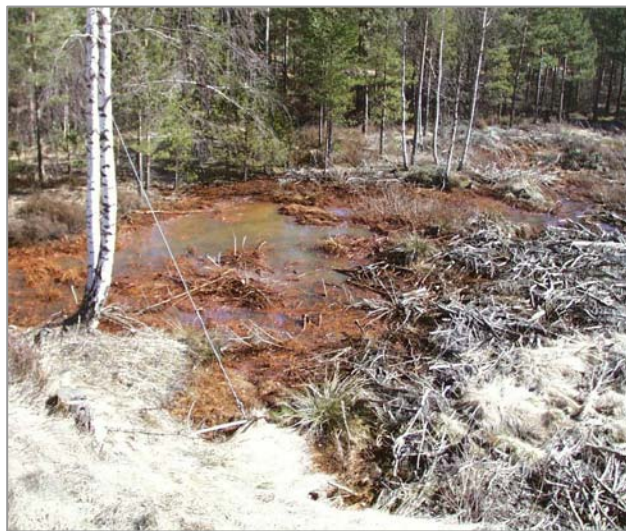
**Figur 17.** (høyre): Storemyr fyllplass, oppkomme av sigevann nedenfor veien.

Sedimentprøven fra Moelva er tilnærmet upåvirket av PAH, PCB og kvikksølv. Under fase 2 ble det også tatt en sedimentprøve til analyse for PAH og PCB ved det tidligere oppkommet for sigevann ved veien vist i figur 17. Under fase 2 var oppkommet tørket inn, men sedimentene/jordmassene var fremdeles fuktige. Det ble påvist både PCB og PAH i disse massene, men nivåene var relativt lave og lå innen de såkalte "nederlandske oppfølgingsverdier for jord" og SFTs "foreløpige normer for forurenset jord, mest følsomt arealbruk".

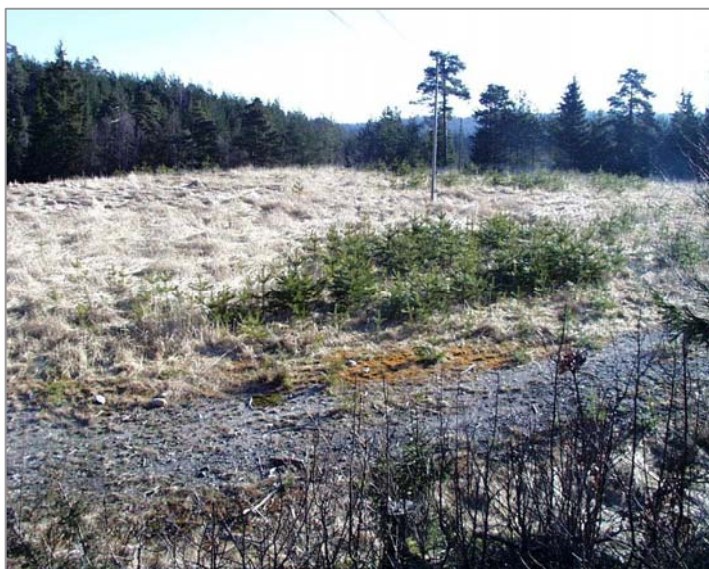
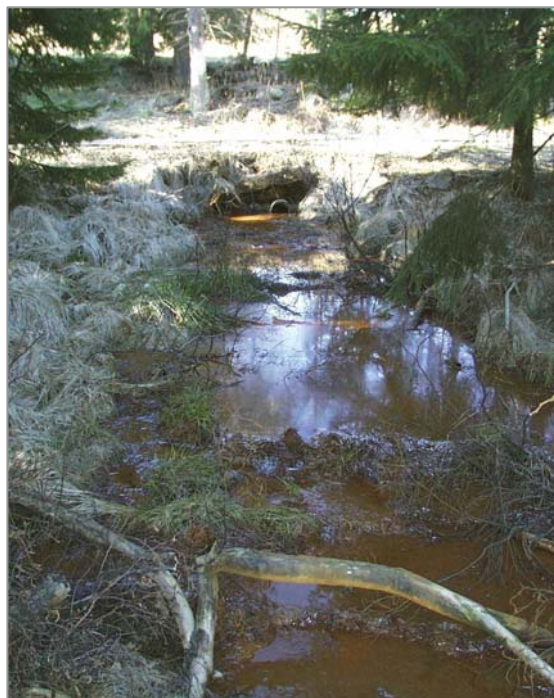
**Figur 18.** (venstre): Nordbøveien fyllplass, oversikt over dagens toppdekke.  
**Figur 19.** (høyre): Nordbøveien fyllplass, sigevannutløp nedenfor fyllingen

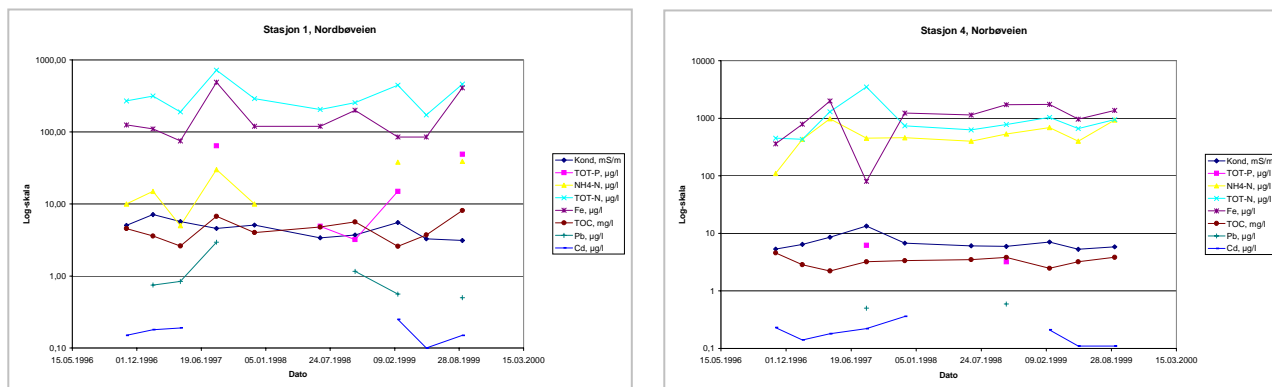
Sigevannsprøven ble analysert for lang rekke metaller, lettere hydrokarbonforbindelser, organisk stoff og næringsalter. Analyseresultatene viser at det lekker mye jern, mangan, sink, ammonium og organisk stoff ut fra fyllingen, men ikke miljøgifter som f.eks. kvikksølv og monoaromatiske hydrokarboner. Sigevannet blir også regelmessig prøvetatt av Lillesand kommune. Vi har også mottatt analysedata fra kommunen, og presentert disse i figur 20.

**Figur 20.** Resultater fra analyser av sigevann i regi av Lillesand kommune. Stasjon 1 og stasjon 4 ligger hhv. oppstrøms og nedstrøms fyllingen.

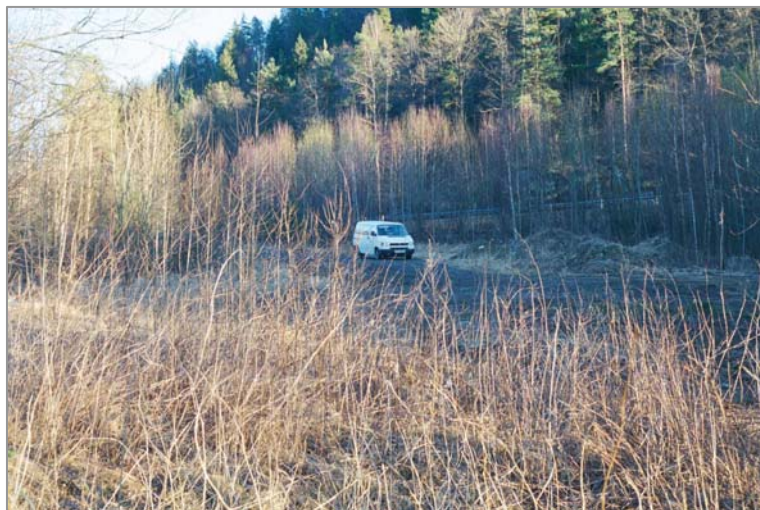
**Figur 21.** (venstre): Garthe fyllplass, oversikt over dagens toppdekke.

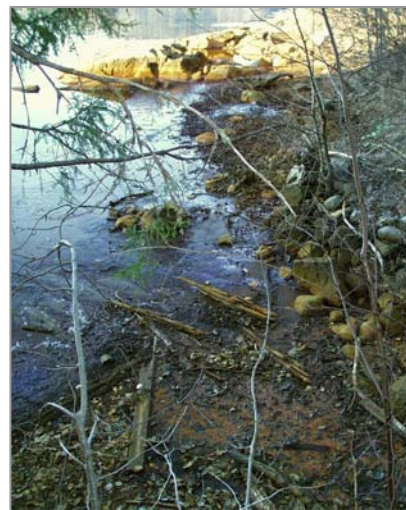
**Figur 22.** (høyre): Garthe fyllplass, sigevannutløp nedenfor fyllingen og sjøresipient

Bortsett fra utslippene av DDT fra fyllingen, anser vi ikke at fyllingen forårsaker miljøproblemer i nedenforliggende resipient. Utslipet av plantegiften DDT bør imidlertid tas alvorlig, og bør følges opp videre. Innledningsvis bør en kartlegging i sjøen utføres for å fastslå i hvilket omfang DDT-forurensningen har spredt seg, og hvilke nivåer det dreier seg om i sedimentene og i nærliggende marint liv. Dersom det blir påvist DDT i større omfang, bør en avklare om det fremdeles lekker DDT ut fra fyllingen, om det fremdeles deponeres DDT i området. Tiltak bør så evt. settes inn for begrense DDT-utlekkingen mest mulig. I hht. klassifiseringssystemet presentert i seksjon 1.1 klassifiserer vi denne fyllingen til kategori 3.

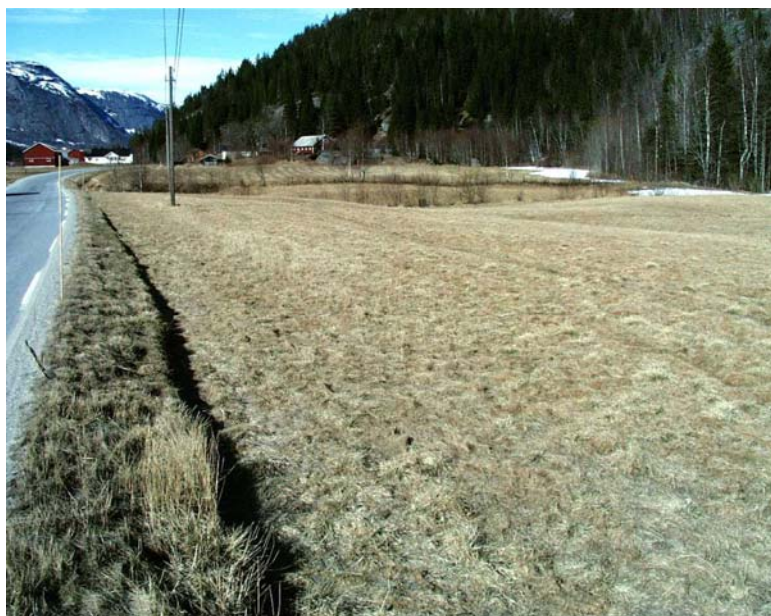
Etter å ha vurdert bakgrunnsinformasjonen om fyllingen, samt å ha befart området og foretatt en enkel vurdering av vann- og grunnforhold, konkluderer vi med at deponiet sannsynligvis ikke representerer noen forurensningsfare, og klassifiseres i kategori 1 i hht. klassifiseringsystemet i seksjon 1.1. Vi så ingen grunn til å ta ut prøver til kjemisk analyse.

**Figur 23.** Sandnes deponi er i dag pent overdekket og tilsådd.

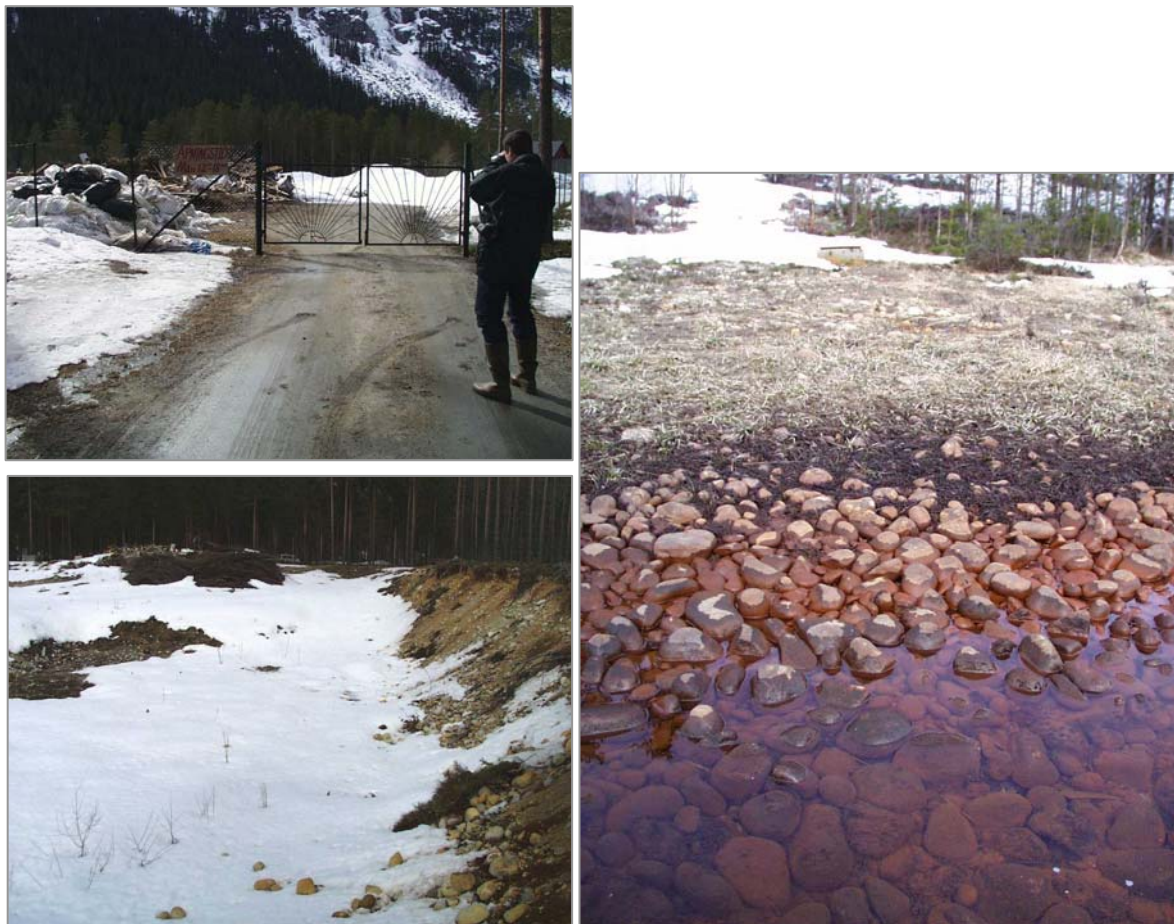
Et av problemene med dette deponiet er at massene under deponiet er meget permeable. Våre undersøkelser har derfor vært konsentrert om forholdene i Otra rett utenfor og nedenfor deponiet. Vår undersøkelse har fokusert mest på utlekking av stoffer som kan være skadelig for livet i Otra, eller gi negativ påvirkning for campingplassene eller andre rekreasjonsområder nedstrøms.

**Figur 24.** (Øverst, venstre): Reimarmoen fyllplass er stengt med solid port og gjerde.

**Figur 25.** (Nederst, venstre): Fyllingen har foregått i et grustak med permeable masser.

Vår undersøkelse på Reimarmoen fyllplass har ikke avdekket at fyllplassen er en markert kilde til miljøgifter, næringssalter eller termotabile koliforme bakterier til Otra. Tilsynelatende foregår det i hovedsak utlekking av jern og organisk stoff fra de deponerte masser, men dette anses ikke å ha en alvorlig påvirkning på elva. Da deponiet ligger på meget permeable masser uten bunntetting, bør deponering av potensielt miljøskadelig avfall på fyllplassen unngås.
