RAPPORT LNR 4327-2001

Slamvekst i
renseanlegget for
oljeholdig vann på
Kårstø

Tittel Slamvekst i renseanlegget for oljeholdig vann på Kårstø	Løpenr. (for bestilling) 4327	Dato 03.01.01
	Prosjektnr. Undernr. O-2023 1	Sider Pris 8
Forfatter(e) Vogelsang, Christian	Fagområde 30	Distribusjon
	Geografisk område Rogaland	Trykket NIVA

Oppdragsgiver(e) Statoil Nord-Rogaland	Oppdragsreferanse Kjell Brekkhus
---	-------------------------------------

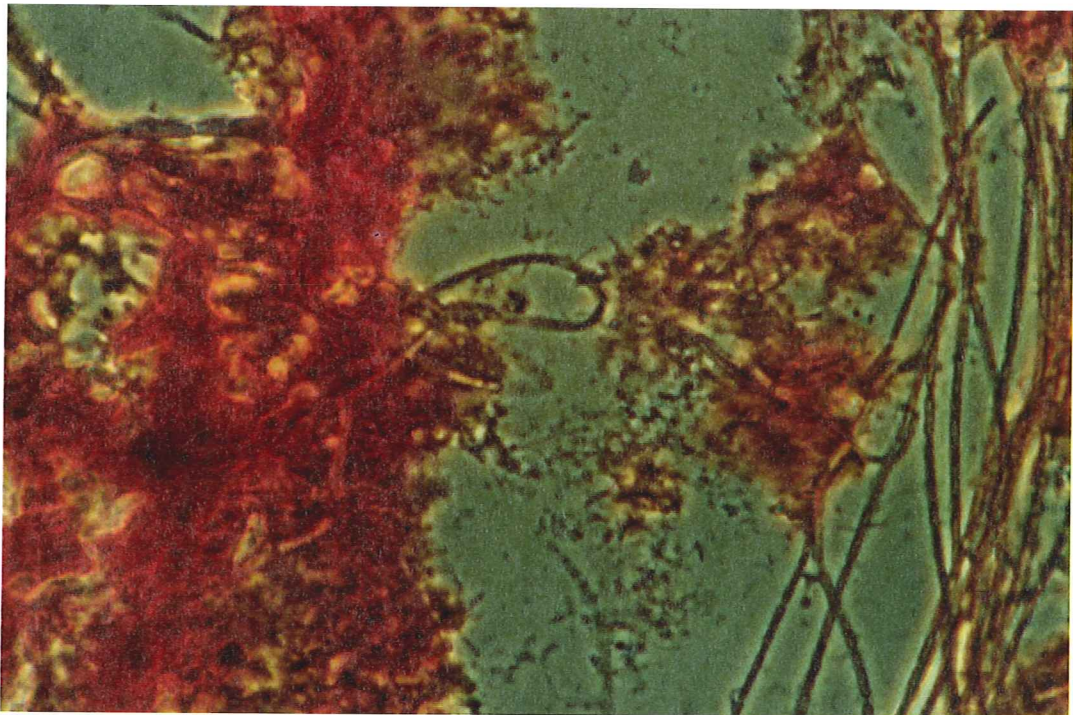
Forside: Filamentære bakterier i og utenfor en
Slamfnokk tatt fra flotasjonsanlegget 5/12-00

Mikroskopering av slammet fra flotasjonskammeret viste at det inneholdt relativt store mengder filamentære bakterier. Normalt består dette av enkeltbakterier som har gått sammen til tynne (0.4-2µm) og lange (50-1000 µm) trådstrukturer, og disse kan finnes og er ønsket i de aller fleste biologiske renseanlegg fordi de er med på å gi godt sedimenterbare fnokker. I større mengder kan de derimot gi slammet en åpen og lett struktur og dermed forårsake store separasjonsproblemer. Ut fra farging med DAPI (binder seg til DNA) og metylenblå (binder seg til celleveggen og indre organeller) av slamprøver fra utjevningsbassenget og flotasjonskammeret, ble mengden filamentære bakterier estimert til h.h.v ca 50% og ca 10% av det biologiske materialet. Mens så og si alt det partikulære materialet i utjevningsbassenget bestod av biomasse, utgjorde biomassen i flotasjonskammeret 20-50% av det partikulære materialet. Det utfelte materialet gjorde det vanskelig å estimere denne andelen mer nøyaktig. Ut fra stereomikroskop-bilder av slamfnokker tatt fra flotasjonskammeret mens slamveksten fremdeles var meget høy, kan tyde på at andelen filamentære bakterier kan ha vært vesentlig høyere.

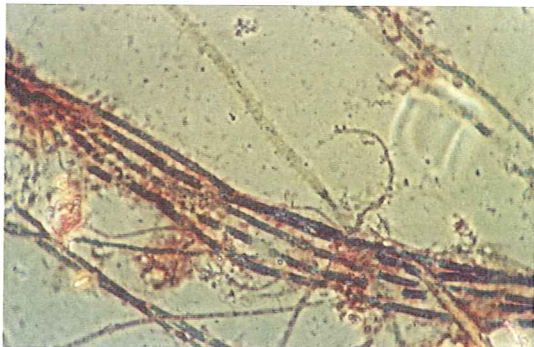
Selv om en rekke ulike filamentære bakterier ble observert, var det tre typer som så ut til å dominere klart i flotasjonskammeret. De ble identifisert som *Microthrix parvicella*, *Sphaerotilus natans* og *Beggiatoa minima*. Utseende og identifiseringskriterier for disse er gitt i Tabell 1 nedenfor. Mens de filamentære bakteriene i flotasjonskammeret var lange og i hovedsak tilknyttet slamflokker, så bildet ganske anderledes ut i utjevningsbassenget. De aller fleste var fra 5-20 µm lange og ble funnet frittvevende i vannet. Av den grunn ble de vanskeligere å identifisere, men på bakgrunn av intracellulære granuler (sannsynligvis PHB- og S-) ble de antatt å tilhøre de samme hovedgruppene som ble identifisert i flotasjonskammeret.

Bilde 1. *Microthrix parvicella* blir mørkeblå/fiolett ved Gram-farging

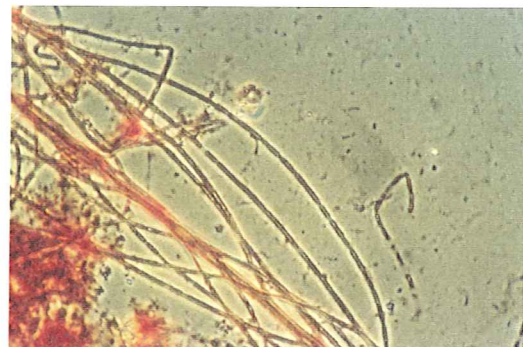
Bilde 2. Septa og hylster til *Sphaerotilus natans* er lett synlig i vanlig lysmikroskop
