RAPPORT LNR 4415-2001

# Driftskontroll av kalkdoseringsanlegg i Mandalsvassdraget

Avviksrapport år 2000-2001

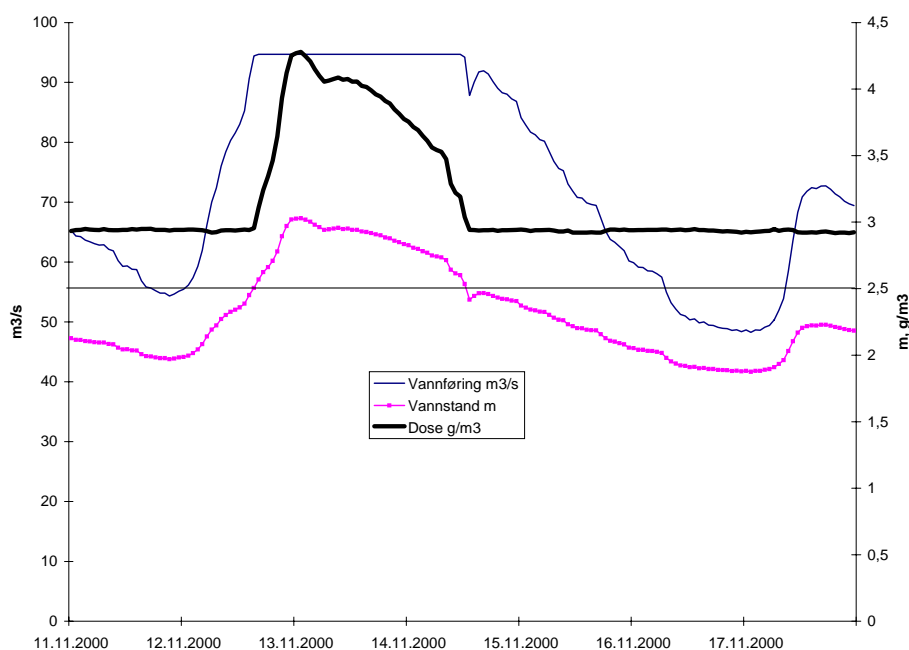
**Figur 1.** Vannstand, vannføring og doseringssignal (som dose kalk tilført elva) på Smeland kalkdoseringsanlegg. Figuren viser at doseringen øker automatisk i takt med vannstandsøkningen når denne blir høyere enn 2,5 m. Nivået er markert med den vannrette streken. Vannføring over 2,5 m blir ikke registrert.

I forbindelse med høstflommen og spesielt høye vannstander ble ikke vannføringen registrert korrekt på Smeland-anlegget. Doseringssignalet økte automatisk ved disse anledningene. Fenomenet oppsto

fire ganger i november 2000 (3, 12, 23 og 24/11). Figur 1 viser hvordan doseringssignalet økte. Vannføringstabellen på Smeland kalkdoseringsanlegg er levert med verdier opp til og med  $94,7 \text{ m}^3/\text{s}$  (NVE-tabell). Figur 2 viser hvordan vannføringen ble registrert når den overskred  $95 \text{ m}^3/\text{s}$ .

Under de kraftige flomperiodene høsten 2000 ble grensen for maksimum beregnet vannføring overskredet fem ganger i november. Det foreslås at vannføringstabellen fra NVE ekstrapoleres ved bruk av følgende formel:  $y = 19,997x^2 - 12,251x + 0,6549$ .

Den 1. november 2000 økte vannstanden over maksimal målehøyde for vannstandsmåleren i inntaksbrønnen. Det er derfor ønskelig at tiltak blir gjennomført for å øke vannstandsmålerens måleområde med minimum 0,5 m slik at det blir mulig å opprettholde normal dose selv ved kraftig flom.

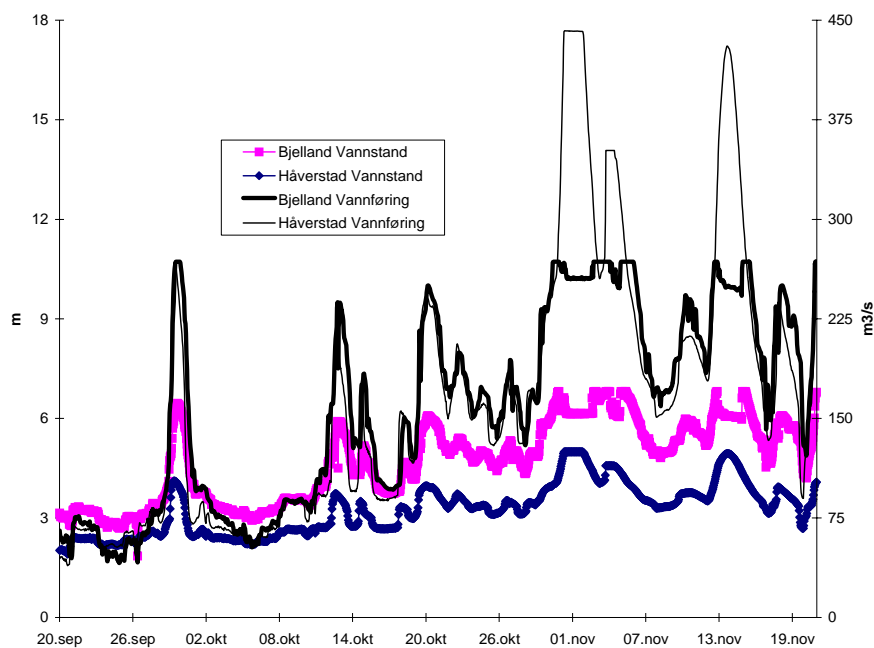
Vannføringskurve og vannstandsmåler tar ikke høyde for vannføringer over 268 m<sup>3</sup>/s. Under høstflommene år 2000 var vannføringen ofte høyere enn maksimalt registreringsnivå. Av figur 6 går det fram at det er relativt mye vann som ikke blir registrert i vannføringsdataene.

**Figur 6.** Vannstand og vannføring på Håverstad og Bjelland. Kurven viser at det ikke er store forskjeller mellom vannføringene på Håverstad og Bjelland. Maksimalnivået for vannstandsmålingene på Bjelland er imidlertid langt lavere enn på Håverstad. Høye vannføringer registreres ikke på Bjelland.

Ved høye vannstander mangler vannføringsdata ved kalkdoseringsanlegget. Dette forholdet bør utbedres. Av figur 6 kan man lese seg fram til at vannstandsmåleren må registrere vannstander rundt 8 m for å måle like høy vannføring som Håverstad gjør i dag. Det bør imidlertid tas høyde for store flomtilstander. Maksimumsnivået bør derfor ligge over 9 m. Alternativer til dagens målesystem bør utredes.

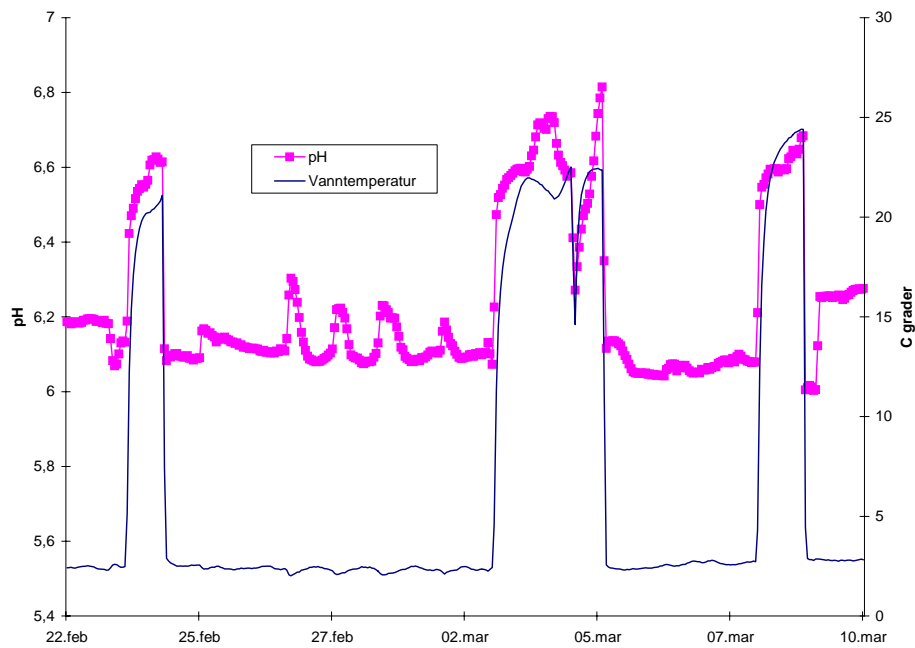
Kurvene fra målestasjonen nedstrøms kalkdoseringsanlegg viser en del plutselige forandringer i pH. I de fleste tilfeller er dette reaksjoner på renhold av elektroder og kalibrering, men en del ganger har vannet i målekyveta stoppet opp. Da måles det på stillestående vann som påvirker pH-resultatet. Figur 7 viser tydelig hva som skjer. Slike pH-forandringer på målestasjonen nedstrøms kalkdoseringsanlegget skjedde totalt 15 ganger i løpet av rapporteringsperioden.

**Figur 7.** Eksempel på hva som skjer når vannstrømmen gjennom målekyveta stopper opp. I dette tilfellet har stansen ført til økning i registrert pH. Slike tilstander avsløres lett ved temperaturdata fra målekyveta. Temperaturen øker til samme nivå som værelsestemperatur i rommet der pH-måleren står. Kurven er hentet fra pH oppstrøms kalkdoseringsanlegget fordi det ikke registreres vanntemperatur på pH-stasjonen nedstrøms anlegget.

Den viktigste pH-målingen på anlegget er pH nedstrøms kalkdoseringsanlegget. Det er viktig at denne til enhver tid er operativ. For å lette servicen på denne stasjonen foreslår vi at temperaturmålingene blir flyttet fra pH-stasjonen oppstrøms kalkdoseringsanlegget til pH-stasjonen nedstrøms kalkdoseringsanlegget. Da vil det bli enklere for operatøren å følge med på om det er gjennomløp i målekvyetta uten fysisk å oppsøke stasjonen. Bakgrunnen er at temperaturen i kvyetta vil øke til romtemperatur ved stillstand. Se figur 5 og 7.
