RAPPORT LNR 4415-2001

# Driftskontroll av kalkdoseringsanlegg i Mandalsvassdraget

Avviksrapport år 2000-2001

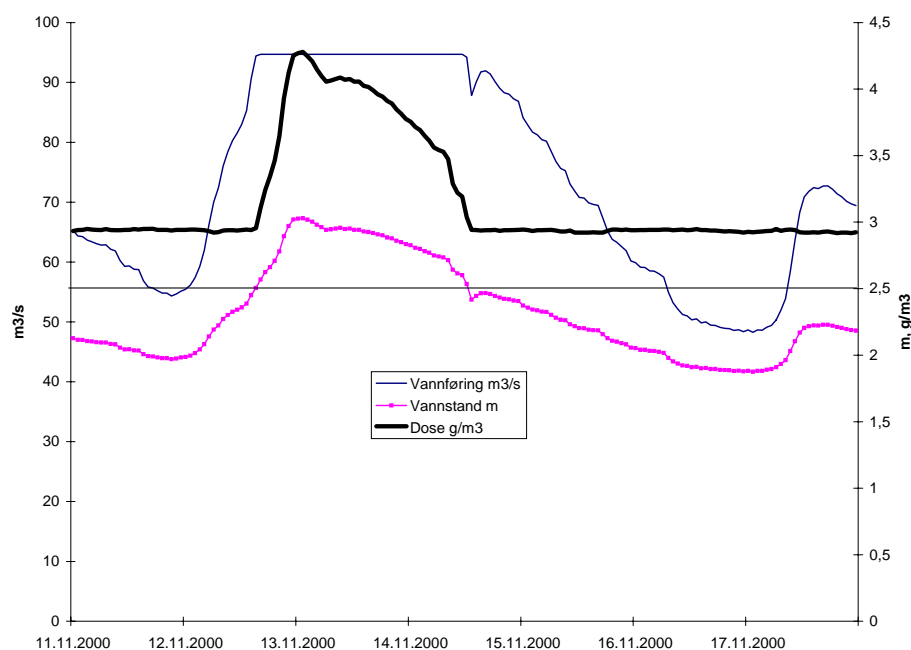
**Figur 1.** Vannstand, vannføring og doseringssignal (som dose kalk tilført elva) på Smeland kalkdoseringsanlegg. Figuren viser at doseringen øker automatisk i takt med vannstandsøkningen når denne blir høyere enn 2,5 m. Nivået er markert med den vannrette streken. Vannføring over 2,5 m blir ikke registrert.

I forbindelse med høstflommen og spesielt høye vannstander ble ikke vannføringen registrert korrekt på Smeland-anlegget. Doseringssignalet økte automatisk ved disse anledningene. Fenomenet oppsto

fire ganger i november 2000 (3, 12, 23 og 24/11). Figur 1 viser hvordan doseringssignalet økte. Vannføringstabellen på Smeland kalkdoseringsanlegg er levert med verdier opp til og med  $94,7 \text{ m}^3/\text{s}$  (NVE-tabell). Figur 2 viser hvordan vannføringen ble registrert når den overskred  $95 \text{ m}^3/\text{s}$ .

Under de kraftige flomperiodene høsten 2000 ble grensen for maksimum beregnet vannføring overskredet fem ganger i november. Det foreslås at vannføringstabellen fra NVE ekstrapoleres ved bruk av følgende formel:  $y = 19,997x^2 - 12,251x + 0,6549$ .

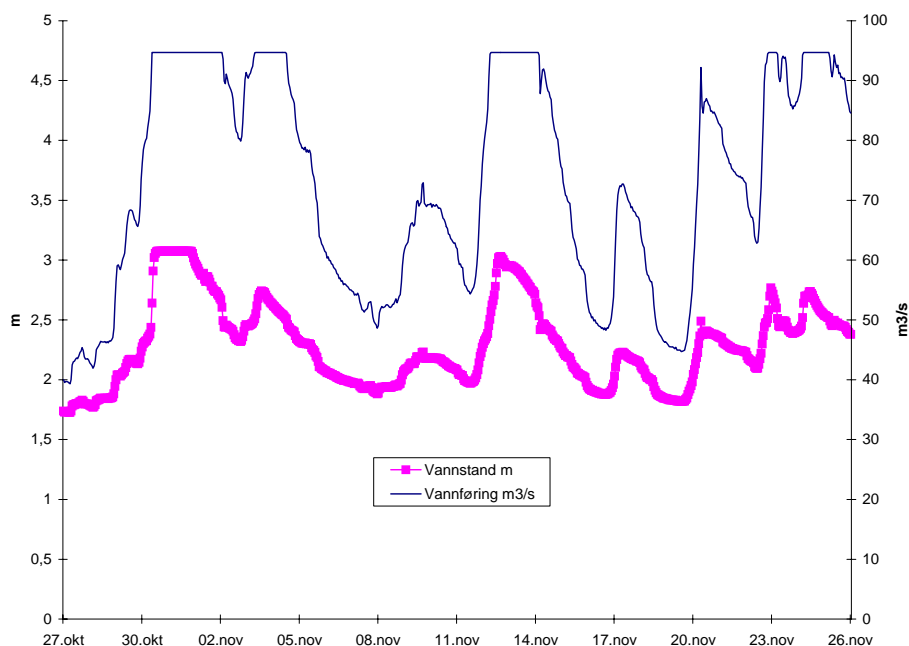
**Figur 2.** Vannstand og vannføring registrert på Smeland kalkdoseringsanlegg i november 2000. Hverken vannføringstabell eller målepunkt for vannstand er dimensjonert for vannføring over  $95 \text{ m}^3/\text{s}$ .

Den 1. november 2000 økte vannstanden over maksimal målehøyde for vannstandsmåleren i inntaksbrønnen. Det er derfor ønskelig at tiltak blir gjennomført for å øke vannstandsmålerens måleområde med minimum 0,5 m slik at det blir mulig å opprettholde normal dose selv ved kraftig flom.

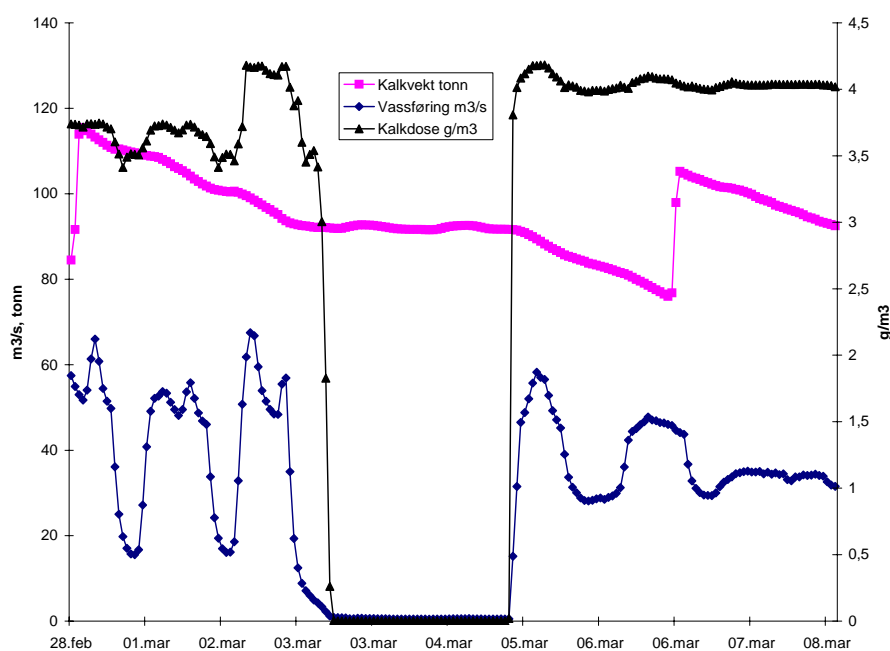
I begynnelsen av mars ble det observert at vannføringen forsvant i elva. Kalkdoseringen opphørte i perioden. Driftskontrolldata viser vannføringssvikten, se figur 3.

**Figur 3.** Vannføringen ved Håverstad kalkdoseringsanlegg første uken i mars. Figuren viser at vannføringen uteble helt i en periode på to dager. Doseringen stoppet også opp som forventet.

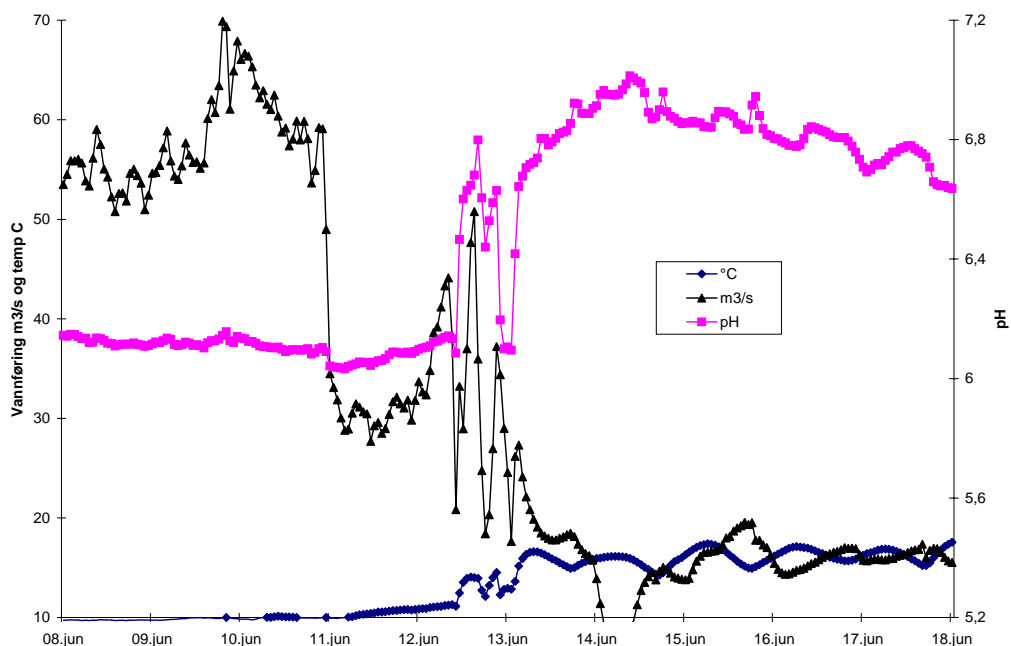
På forsommeren 2001 fungerte ikke vannpumpa for inntak til blandekar og pH-måling når vannføringen nærmet seg minstevannføring, se figur 5.

**Figur 5.** pH oppstrøms kalkdoseringsanlegget på Bjelland ved lav vannføring. Vannstanden i pumpebrønnen blir for lav til at vannpumpa kan pumpe opp vann. Vanntilførselen til målekyvetta stopper. pH blir feil. Vannstillstanden vises ved at temperaturen i målekyvetta stiger til romtemperatur

Det er en uholdbar tilstand at vanninntaket til pH-måling og kalkdosering ikke fungerer ved lav vannføring. Vanskeligere doseringsforhold og uriktig pH fra målestasjonen oppstrøms kalkdoseringsanlegget er effekter ved slike tilstander. Forholdet må utbedres.

Den viktigste pH-målingen på anlegget er pH nedstrøms kalkdoseringsanlegget. Det er viktig at denne til enhver tid er operativ. For å lette servicen på denne stasjonen foreslår vi at temperaturmålingene blir flyttet fra pH-stasjonen oppstrøms kalkdoseringsanlegget til pH-stasjonen nedstrøms kalkdoseringsanlegget. Da vil det bli enklere for operatøren å følge med på om det er gjennomløp i målekyvetta uten fysisk å oppsøke stasjonen. Bakgrunnen er at temperaturen i kyvetta vil øke til romtemperatur ved stillstand. Se figur 5 og 7.

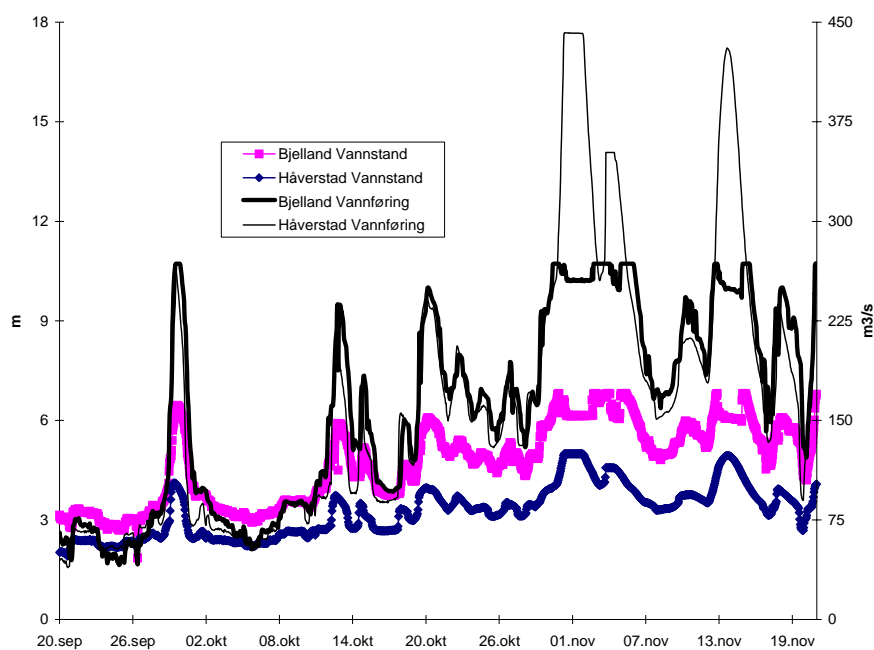
Vannføringskurve og vannstandsmåler tar ikke høyde for vannføringer over 268 m<sup>3</sup>/s. Under høstflommene år 2000 var vannføringen ofte høyere enn maksimalt registreringsnivå. Av figur 6 går det fram at det er relativt mye vann som ikke blir registrert i vannføringsdataene.

**Figur 6.** Vannstand og vannføring på Håverstad og Bjelland. Kurven viser at det ikke er store forskjeller mellom vannføringene på Håverstad og Bjelland. Maksimalnivået for vannstandsmålingene på Bjelland er imidlertid langt lavere enn på Håverstad. Høye vannføringer registreres ikke på Bjelland.

Ved høye vannstander mangler vannføringsdata ved kalkdoseringsanlegget. Dette forholdet bør utbedres. Av figur 6 kan man lese seg fram til at vannstandsmåleren må registrere vannstander rundt 8 m for å måle like høy vannføring som Håverstad gjør i dag. Det bør imidlertid tas høyde for store flomtilstander. Maksimumsnivået bør derfor ligge over 9 m. Alternativer til dagens målesystem bør utredes.

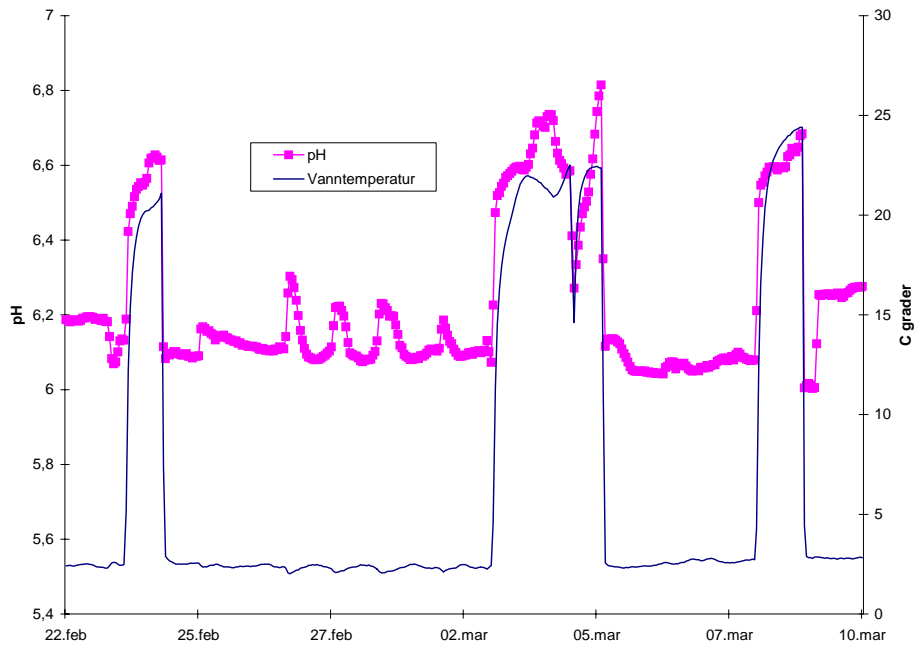
Kurvene fra målestasjonen nedstrøms kalkdoseringsanlegg viser en del plutselige forandringer i pH. I de fleste tilfeller er dette reaksjoner på renhold av elektroder og kalibrering, men en del ganger har vannet i målekyvetta stoppet opp. Da måles det på stillestående vann som påvirker pH-resultatet. Figur 7 viser tydelig hva som skjer. Slike pH-forandringer på målestasjonen nedstrøms kalkdoseringsanlegget skjedde totalt 15 ganger i løpet av rapporteringsperioden.

**Figur 7.** Eksempel på hva som skjer når vannstrømmen gjennom målekyveta stopper opp. I dette tilfellet har stansen ført til økning i registrert pH. Slike tilstander avsløres lett ved temperaturdata fra målekyveta. Temperaturen øker til samme nivå som værelsestemperatur i rommet der pH-måleren står. Kurven er hentet fra pH oppstrøms kalkdoseringsanlegget fordi det ikke registreres vanntemperatur på pH-stasjonen nedstrøms anlegget.

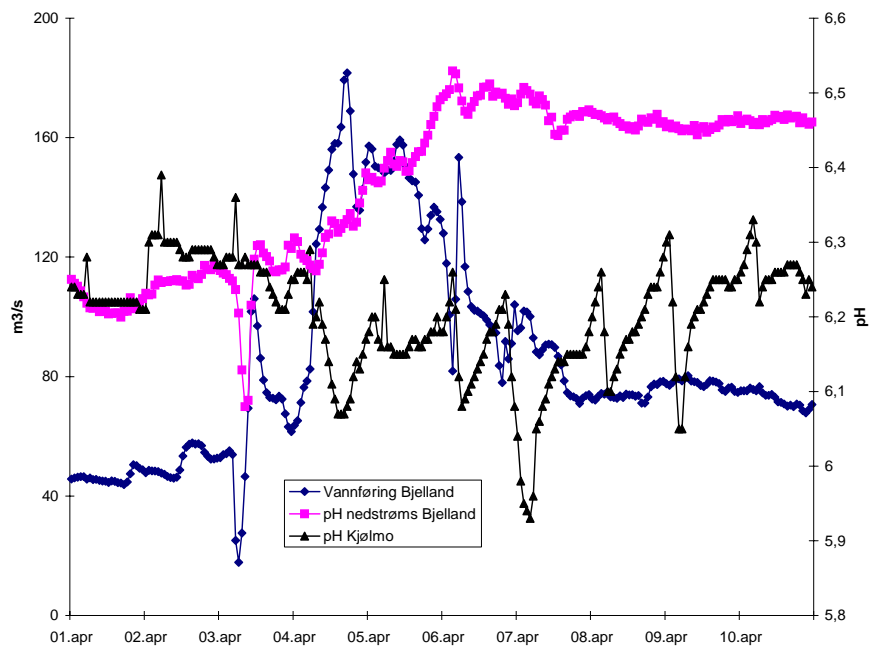
Denne fremgangsmåten har allerede vært benyttet med hell. Ved et tilfelle i begynnelsen av april 2001 kunne kraftig forsuring av Mandalselva oppstå. Flomvarsel for lavere områder i Agder var gitt av DNMI. Det ble gitt beskjed om at pH-kravet på Bjelland kalkdoseringsanlegg skulle settes opp. Så kom store mengder nedbør som samtidig satte fart i snøsmeltingen i de lavere regioner. På anadrom sone var da allerede bufferevnen øket, pH ble redusert på Kjølamo, men i langt mindre grad enn fryktet. Se figur 8.

**Figur 8.** Episode med avrenning av mye surt vann i forbindelse med vårflo. Takket være forvarsel ble doseringen på Bjelland øket i tide til å gi ønsket effekt da store mengder surt vann ble tilført vassdraget nedstrøms Bjelland. Legg merke til at ved maksimum belastning på kalkdoseringsanlegget ble ca 120 m<sup>3</sup>/s vann avsyret til pH 6,5. Allikevel var ikke dette tilstrekkelig til helt å holde pH-målet på 6,2 i anadrom sone ved Kjøleimo. Konsekvensene hadde vært helt andre dersom ikke tiltaket på forhånd var satt i verk før nedbøren og flommen kom.
