RAPPORT LNR 4422-2001

Driftskontroll av
kalkdoseringsanlegg
i Tovdalsvassdraget

Avviksrapport år 2000-2001

Tittel Driftskontroll av kalkdoseringsanlegg i Tovdalsvassdraget. Avviksrapport år 2000-2001.	Løpenr. (for bestilling) 4422-2001	Dato 31.08.2001
	Prosjektnr. Undernr. O-98203	Sider Pris 21
Forfatter(e) Rolf Høgberget	Fagområde Måle- og overvåkingsteknologi	Distribusjon
	Geografisk område Aust-Agder	Trykket NIVA

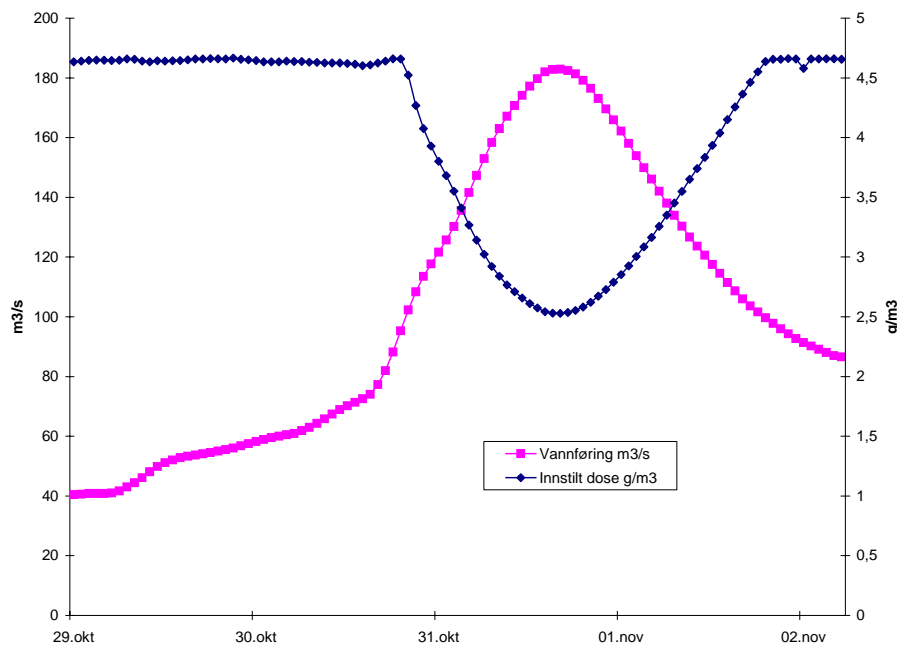
Figur 1. Eksempel på situasjon der vannføringen i Tovdalselva ved Bås overskrider 96 m³/s og kapasiteten på kalkdoseringsanlegget overskrides høsten 2000. Resultatet blir at det tilføres mindre kalk til vassdraget enn ønskelig.

Den mangelfulle doseringen av kalk fra Bås-anlegget skyldtes dels for dårlig kapasitet på doseringsutstyret, dels tekniske problemer av andre årsaker. Kapasiteten på anlegget ble forbedret i månedsskiftet mai-juni 2000. Da ble giret på doseringsskruen byttet slik at maksimum utdosering økte fra 40 til 95 tonn kalksteinsmel pr. døgn. Føler for høyt nivå i blandekaret ble også flyttet for å unngå at denne slår ut på høy vannstand da den egentlige årsaken er skumdannelser i blandekaret, se **Figur 2**. Anlegget står derfor nå sterkere rustet til å møte kommende flommer.
