RAPPORT LNR 4488-2002

**D**riftskontroll av  
kalkdoseringsanlegg i  
Mandalsvassdraget

Avviksrapport år 2001

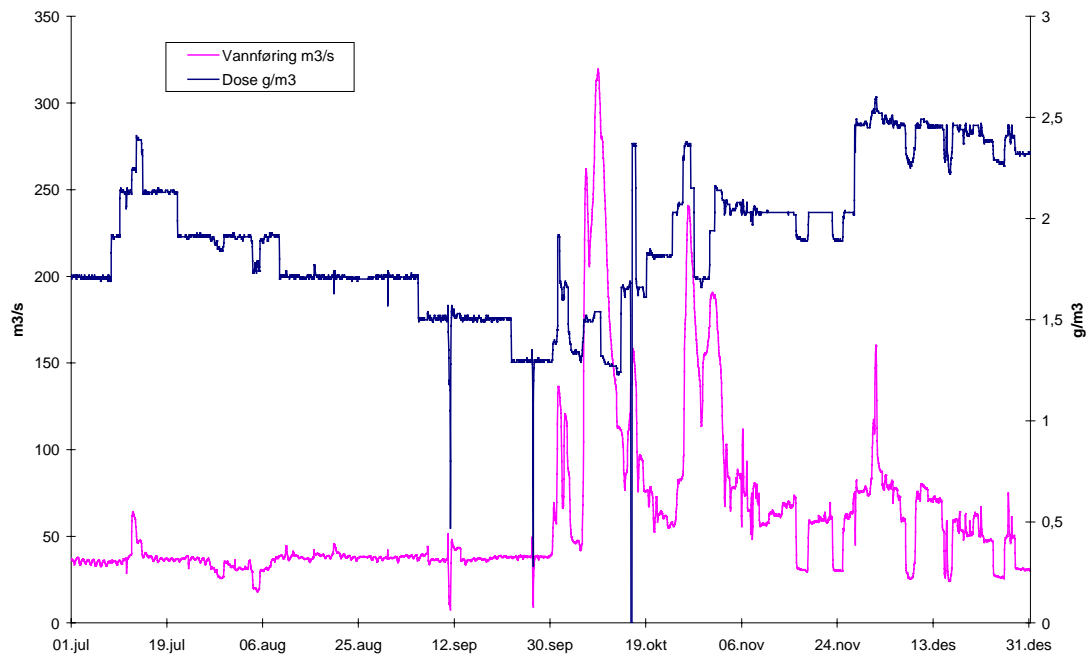
Dosen fra anlegget må jevnlig manuelt justeres for å gi optimale forhold før etterdosering ved Bjelland. Denne justeringen foretas etter operatørenens skjønn på basis av egne erfaringer og målinger ved Bjelland kalkdoseringsanlegg. Det er liten sammenheng mellom disse justeringene og vannføringsutvikling (**Figur 1**).

**Figur 1.** Dose og vannføring ved Håverstad kalkdoseringsanlegg siste halvår av 2001. Dosen justeres jevnlig manuelt for å regulere vannkvaliteten inn mot Bjellandanlegget. Vannkvaliteten forandres ofte med vannføringen, men dette påvirker ikke i særlig grad justeringsforløpet.

Anlegget styres fortsatt manuelt for å justere inn pH før endelig regulering på Bjelland. Denne justeringen er foretatt ca 30 ganger i løpet av registreringsperioden (**Figur 1**). Erfaringsmessig varierer pH likevel mye på Bjellandanlegget. Justeringsautomatikken på Bjelland fungerer ikke tilfredsstillende ved raske vannkvalitetsforandringer. Med mer konstant pH på vannet inn mot Bjelland vil dette anlegget ha enklere justeringsoppgaver. Det anbefales derfor at nødvendige tiltak blir iverksatt for pH-styring av Håverstadanlegget. Dette er tidligere foreslått (Høgberget 2000).

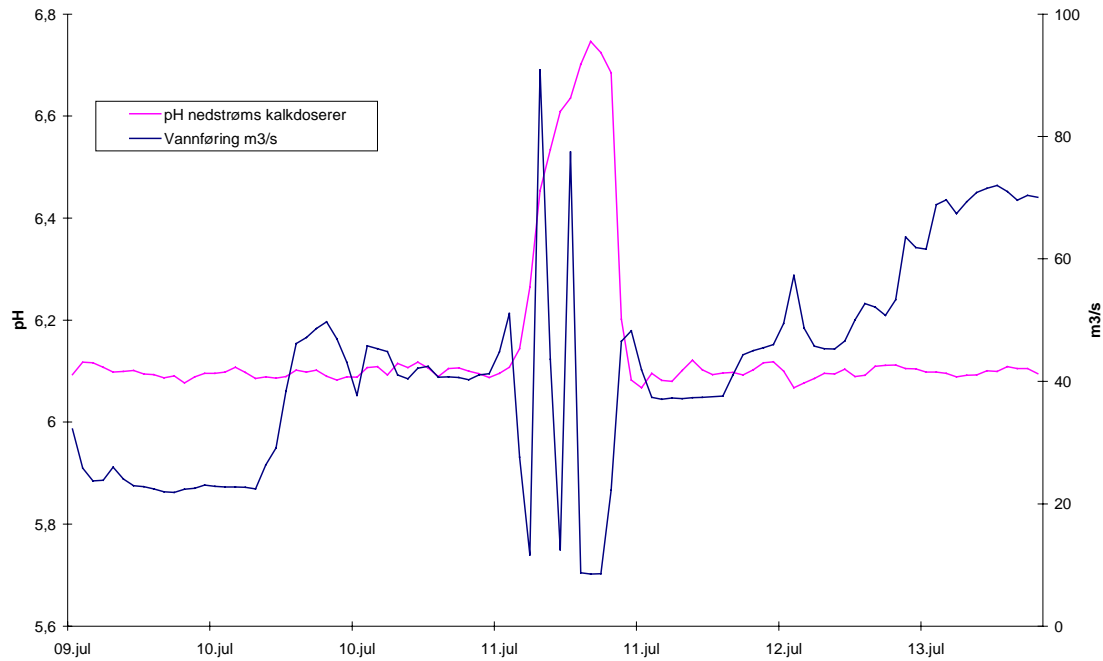
Kalkdosereren har dosert til pH 6,1-6,2 det meste av registreringsperioden. I forbindelse med ekstraordinær vannføringsvariasjon i elva ved Bjelland kraftstasjon ble det observert høy pH nedstrøms anlegget. Dette kan ha sammenheng med aktivering av sedimentert kalksteinsmel nedstrøms anlegget ved de kraftige flomstøtene, eller manglende vanngjennomstrømning i målekyvetta (**Figur 2**). Plutselige vannføringsforandringer som følge av kraftverksmanøvreringer førte til ustabilitet i pH-målingene ca 7 ganger i løpet av registreringsperioden.

**Figur 2.** Vannføring og pH nedstrøms Bjelland under en periode i 2001 med voldsomme vannføringsvariasjoner. Dataene viser kraftig økning i pH. Det er usikkert hva som er årsaken til denne pH-økningen, men oppvirvling av sedimentert kalksteinsmel kan være årsaken.

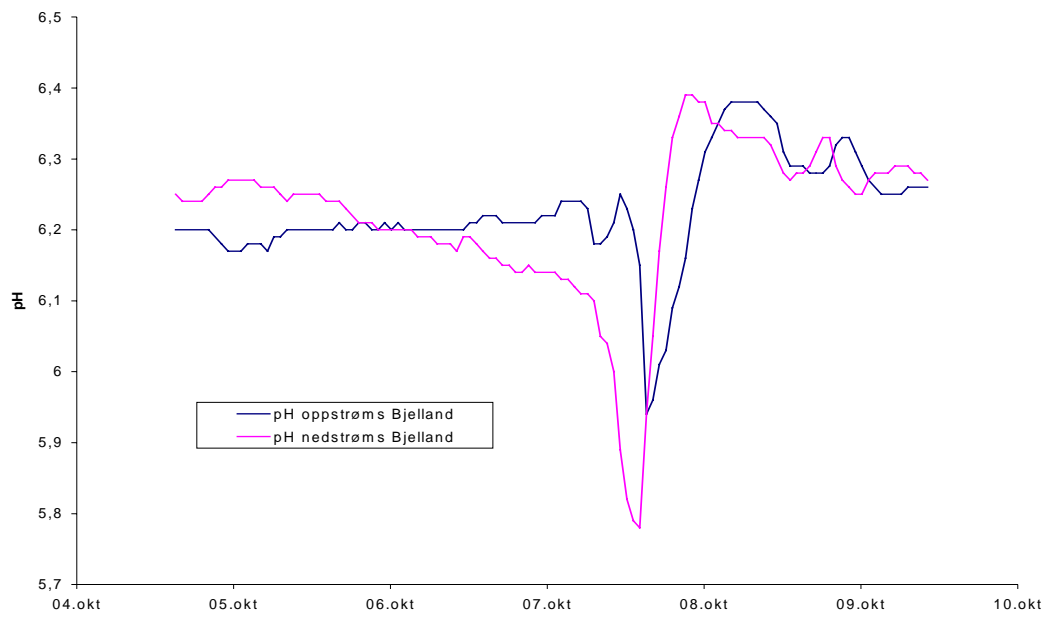
Fra 20. juli til 22. september ble det registrert lavere pH nedstrøms enn oppstrøms anlegget. Det er opplagt feil. Dette kan skyldes at vanninntaket for pH-måling oppstrøms anlegget ikke er plassert optimalt. Vannet influeres av grunnvann (Høgberget 2000). pH-verdiene stemte imidlertid mer overens etter vedlikehold foretatt 22. september. Fra 18. august til 22. september ble det også registrert tilsvarende forhold. pH-meterene reagerte imidlertid likt på vannkvalitetsforandringer. Et unntak var under forsuring av elva den 7. oktober. Da gav pH-meteret nedstrøms anlegget større utslag enn pH-meteret oppstrøms anlegget (**Figur 3**).

**Figur 3.** pH oppstrøms og nedstrøms Bjelland kalkdoseringsanlegg ved forsureningsepisode i 2001. Kurvene viser en tilstand der de to pH-meterene viser noenlunde likt, men metrene reagerer ulikt på forurening av ellevannet. pH oppstrøms anlegget er mer ufølsom i forhold til pH-reduksjonen

Anlegget har fortsatt ikke utbedret de svakheter som er påpekt ved pH-måling (Høgberget 2000) og vannføring (Høgberget 2001).

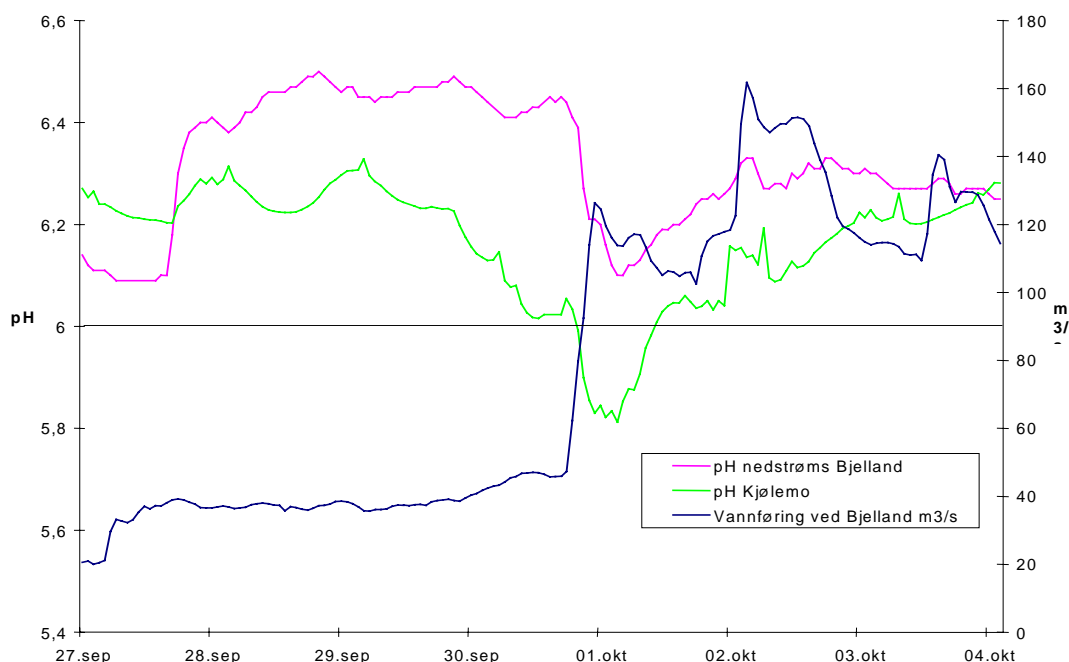
I september var det relativt liten vannføring (ca 40 m<sup>3</sup>/s) da tiltaket ble iverksatt. Dosen ble da satt til 2,5 g kalksteinsmel/m<sup>3</sup>. Det tok nøyaktig tre dager før flommen begynte. pH på Kjølamo sank da raskt til pH 5,8. Imidlertid var pH under målverdien (pH 6,0) kun 14 timer før det igjen var et akseptabelt nivå (**Figur 4**). Vannføringsmålinger ved Kjølamo (NVE-målestasjon) viser at det var stor vanntilførsel nedstrøms Bjelland. Vannføringen ble fordoblet på strekningen ned til Kjølamo.

**Figur 4.** Vannføring og pH nedstrøms Bjelland og pH på Kjølamo i månedsskiftet september-oktober 2001. Akseptabelt minimumsnivå ved Kjølamo er pH 6. Dette er markert med horisontal grenselinje. Ekstra doseringstiltak vises ved økt pH på Bjelland. Kurven fra Kjølamo viser at pH reduseres under akseptabelt nivå selv om det er foretatt manuell forhåndsoppjustering av kalkdosen fra anlegget.

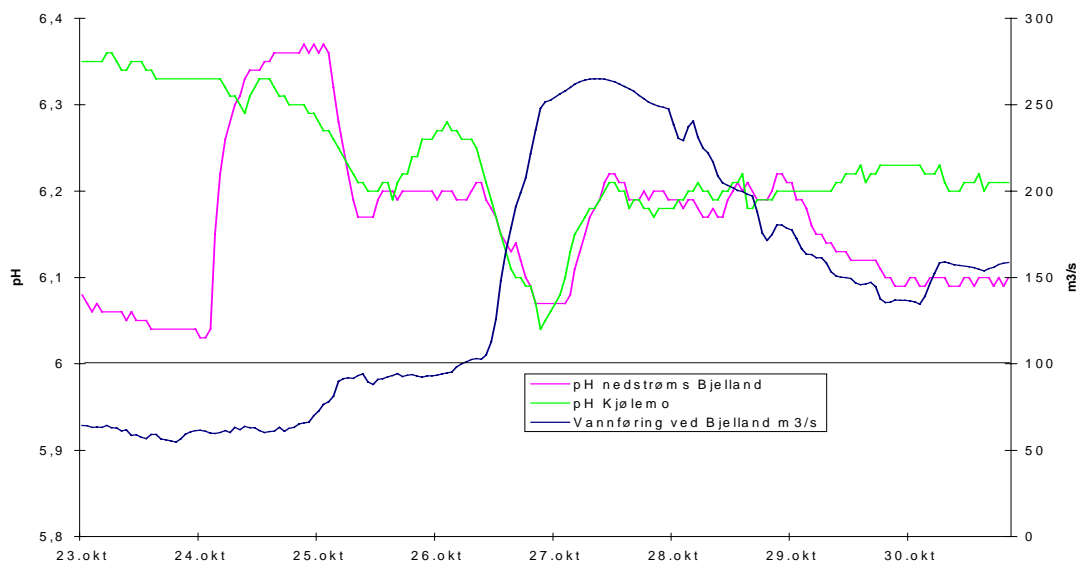
Ved ekstra doseringstiltak foretatt i oktober var de hydrologiske tilstandene noe annerledes. Da ble dosen satt opp til 3,7 g/m<sup>3</sup> en dag før en vannføringsøkning fra 60 til 90 m<sup>3</sup>/s. Dette førte til en redusert effekt på pH fra pH 6,4 til pH 6,2. Ytterligere en dag senere ble det stor flom i elva. Vannføringen økte til 265 m<sup>3</sup>/s. Imidlertid var ekstra tilførsel av vann nedstrøms Bjelland beskjeden i forhold til vannføringen. pH sank aldri til verdier under pH 6 (**Figur 5**).

**Figur 5.** Vannføring og pH nedstrøms Bjelland og pH på Kjølemo i oktober 2001. Samme utgangsposisjon som figur 4, men vannføringen var høyere. Selv om det var kortere tid fra ekstra doseringstiltak til flomsituasjonen startet, uteble pH-verdier under pH 6 på Kjølemo. Årsaken ligger i at det var høyere vannføring i elva, og bidraget nedstrøms anlegget var beskjedent i forhold til flommen den 1. oktober 2001.

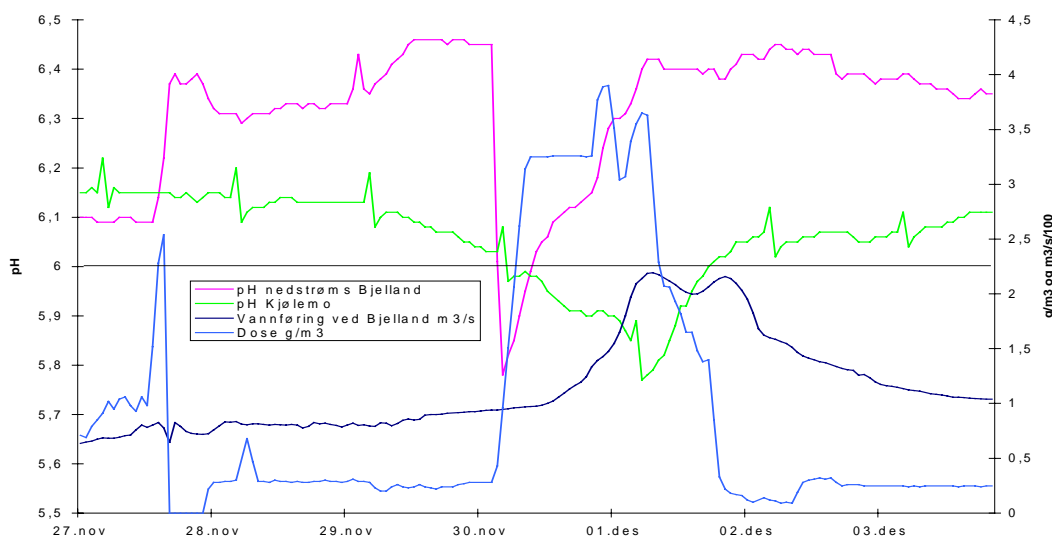
Før flommen i november var vannføringen ca 80 m<sup>3</sup>/s. pH ble justert til pH 6,4 ved kun kortvarig overdosering. 2,5 dager senere, under langsom økning av vannføringen, sank pH raskt til pH 5,8. Dosen økte da til 3,2 g/m<sup>3</sup>. Ved Kjølamo sank pH gradvis til pH 5,8 samtidig som flommen var på det høyeste (219 m<sup>3</sup>/s ved Bjelland). pH holdt seg under målverdien i 35 timer (**Figur 6**).

**Figur 6.** Vannføring, dose og pH nedstrøms Bjelland og pH på Kjølemo i månedsskiftet november desember 2001. Denne figuren viser en situasjon med enda høyere utgangsvannføring ved start av ekstradoseringen. Uheldigvis reagerte pH-meteret slik at dosen ble redusert etter kort tid. Antagelig ble det ikke bygget opp vesentlig bufferevne i elva. Ved flomstart falt pH momentant, med den reaksjon at dosen økte raskt til  $3,2 \text{ g/m}^3$ . Uheldigvis var dette for sent slik at pH på Kjølemo sank under pH 5,8 og forble under akseptabelt nivå i 35 timer.

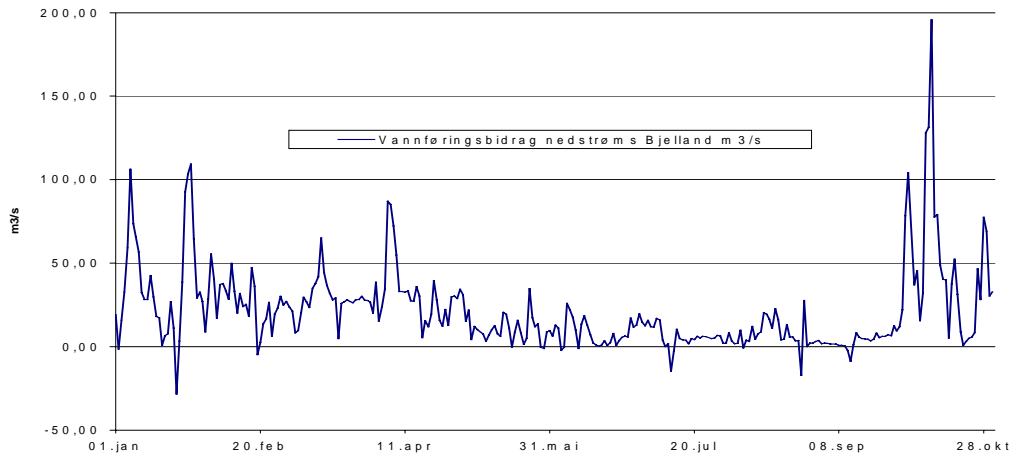
Dersom det er stor vannføring vil den ekstra dosen sørge for at bufferevnen blir stor i hovedelva ved innblanding av eventuelt surt vann fra sidevassdrag i nedre deler av elva. Da er det viktig å ha en formening om hvor stort dette vannføringsbidraget kan bli. På **Figur 7** er det gitt et eksempel på hvordan vannføringsbidraget nedstrøms Bjelland varierer over tid. Bidraget varierer betydelig. Kraftverksmanøvreringer på Bjelland og Laudal gjør at variasjonene kan være større enn blandingsforholdet mellom vann fra nærbørfelter og fra øvre deler av elva. **Figur 8** viser det prosentvise bidraget fra nærbørfelter i en periode om høsten da det var lite kraftverksmanipulering av vannføringen. Normalt utgjorde bidraget ca 10 % av total vannføring, men ved flomutviklig økte andelen enkelte ganger opp mot 50% av vannføringen. Det er i denne sammenheng viktig å ha informasjon om hvordan fordelingen av tilførselene vil bli. Ved allerede høy vannføring vil det lokale bidraget bli lite og behovet for ekstra kalkdosering liten eller ingen. Vannbevegelsen er da også så rask at eventuelle tiltak ikke behøver en så tidlig start. Er derimot vannføringen liten, vil det være stort behov for å øke bufferevnen i hele elveløpet tilstrekkelig til å avsyre store mengder surt vann fra lokale felter nedstrøms anlegget. Doseringskravet må settes høyt, og tiltaket må være iverksatt tidsnok til å gi effekt i hele målområdet.

**Figur 7.** Differensen mellom vannføringsmålingene på Kjølamo og Bjelland som døgnmiddeler i 2001. Denne del av vannføringen gir et bilde på hvor mye vann man må forvente blir tilført nedstrøms Bjelland. Vannføringsendringer ved Bjelland og Laudal kraftverk bidrar til at man ikke alltid kan se denne kurven som den andelen som blir tilført elva nedstrøms Bjelland. Særlig vinter- og vårverdiene tyder på raske vannføringsendringer. Høsten 2001 ble det likevel tilført opp mot 200 m<sup>3</sup>/s nedstrøms Bjelland.

Med bakgrunn i forhold beskrevet i kapittel 3 foreslås det at man foretar en studie rundt hydrologiske forhold i Mandalselva. Hensikten må være å utvikle en mal for hvor lang tid i forveien man må iverksette tiltak ved forskjellige vannføringer. Det bør også vurderes om det kan gjennomføres tiltak for delvis å automatisere disse tiltakene. En slik utredning er tidligere gjort i Tovdalselva (Hindar og Tjomsland 2001).

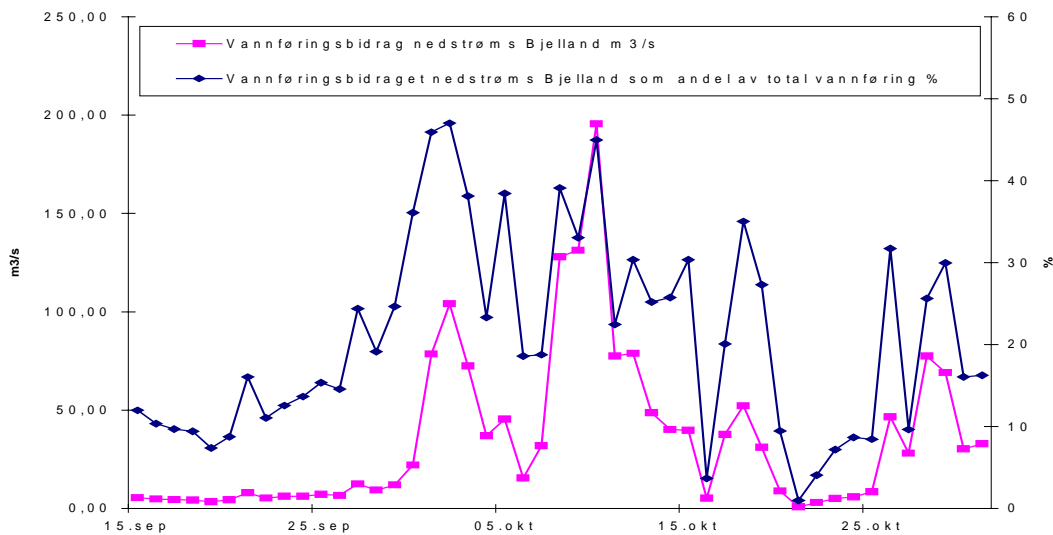
**Figur 8.** Differensen mellom vannføringen på Kjølamo og Bjelland sammen med andelen som dette utgjør av totalvannføringen høsten 2001. Vannføringsendringer fra kraftverkene på Bjelland og Laudal gjør at % verdiene ikke er det samme som blandingsforholdet. Kurvene gir likevel et bilde på hvordan vannføringssammensetningen varierer.
