RAPPORT LNR 4488-2002

**D**riftskontroll av  
kalkdoseringsanlegg i  
Mandalsvassdraget

Avviksrapport år 2001

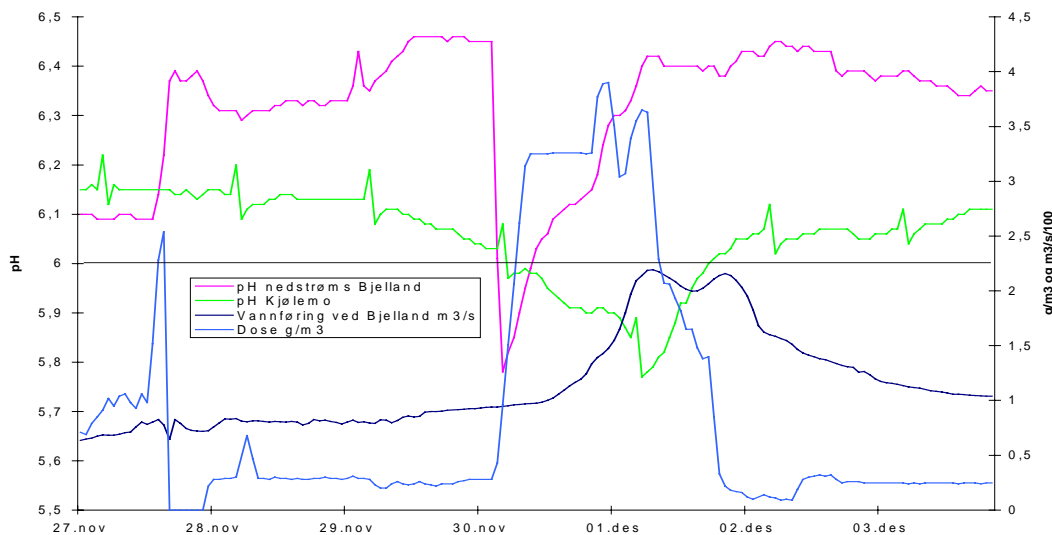
Før flommen i november var vannføringen ca 80 m<sup>3</sup>/s. pH ble justert til pH 6,4 ved kun kortvarig overdosering. 2,5 dager senere, under langsom økning av vannføringen, sank pH raskt til pH 5,8. Dosen økte da til 3,2 g/m<sup>3</sup>. Ved Kjølamo sank pH gradvis til pH 5,8 samtidig som flommen var på det høyeste (219 m<sup>3</sup>/s ved Bjelland). pH holdt seg under målverdien i 35 timer (**Figur 6**).

**Figur 6.** Vannføring, dose og pH nedstrøms Bjelland og pH på Kjølemo i månedsskiftet november desember 2001. Denne figuren viser en situasjon med enda høyere utgangsvannføring ved start av ekstradoseringen. Uheldigvis reagerte pH-meteret slik at dosen ble redusert etter kort tid. Antagelig ble det ikke bygget opp vesentlig bufferevne i elva. Ved flomstart falt pH momentant, med den reaksjon at dosen økte raskt til  $3,2 \text{ g/m}^3$ . Uheldigvis var dette for sent slik at pH på Kjølemo sank under pH 5,8 og forble under akseptabelt nivå i 35 timer.
