RAPPORT LNR 4511-2002

Driftskontroll av kalkdoseringsanlegg i Tovdalsvassdraget

Avviksrapport år 2001

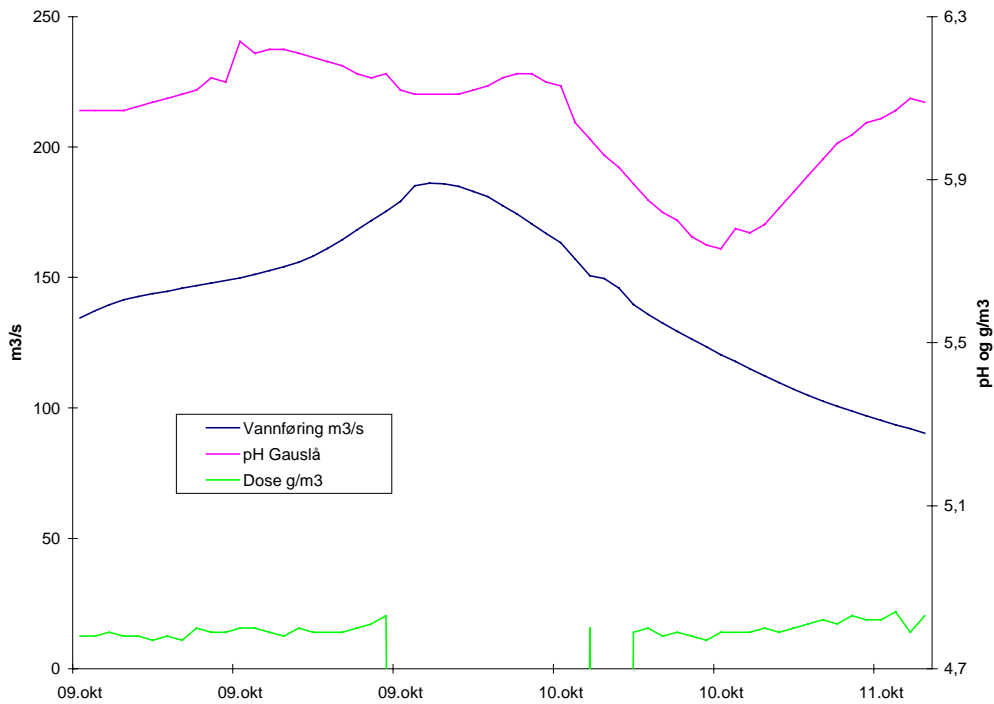
Figur 1. Vannføring og styringssignal som dose på Bås og pH på Gauslå i oktober 2001. Kurven viser en episode der driftsstans uheldigvis oppsto under stor flom. Mye kalk transporteres vanligvis til Herefossfjorden under flom. Ved dette tilfellet uteble kalken (ca 34 tonn) og elva ble sur. Figuren viser også at ved 180 m³/s tar det ca 12 timer før pH begynner å avta ved Gauslå (18 km nedstrøms Bås).

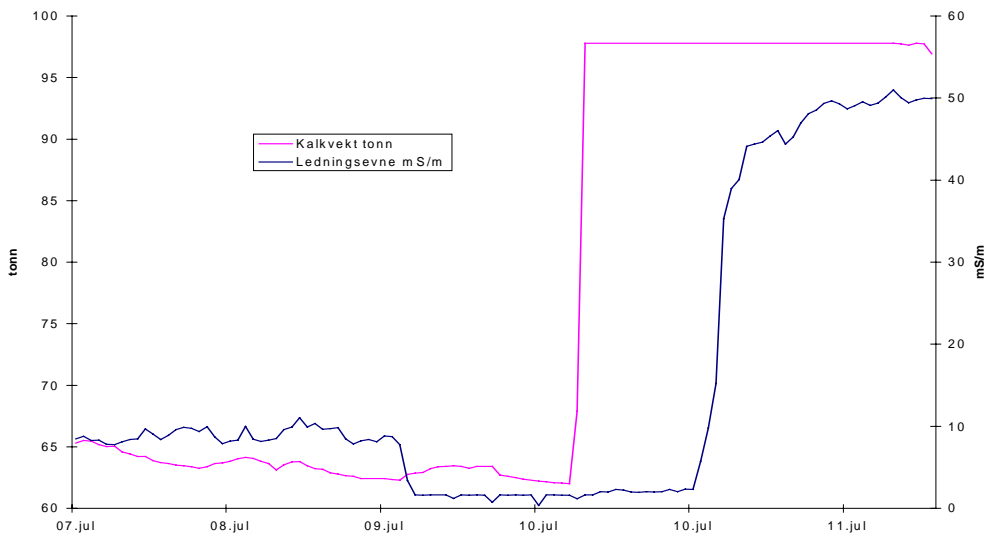
Figur 2. Kalkvekten og ledningsevnen i blandekaret ved Bås kalkdoseringsanlegg sommeren 2001. Situasjonen viser en tilstand der vekten er over høyeste registreringsnivå når doseringsstopp inntreffer. På grunn av manglende vektregistrering lar vekt tap og dose seg ikke registrere, men ledningsevnen i blandekaret for kalkslurry avslører at det har vært stopp på anlegget.

Vekta bør justeres slik at den kan veie full silo.

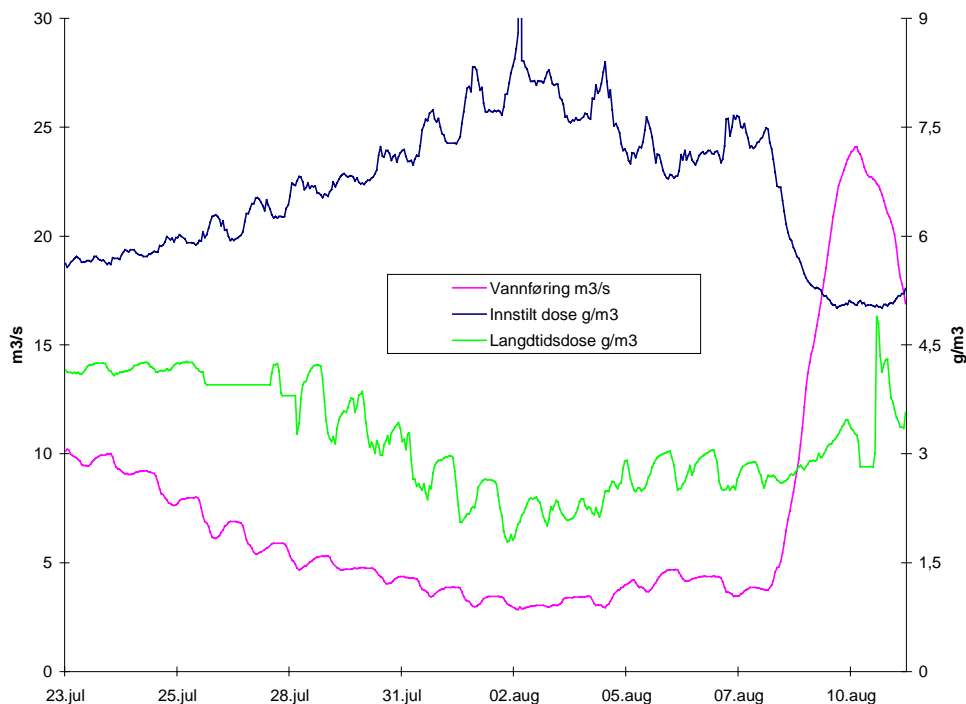
I august 2001 viste doseringen en tendens til å gi lavere dose ved lav vannføring. **Figur 3** viser en slik situasjon. Det er rimelig å anta at dette har sammenheng med mobiliteten i kalkmelet i forhold til stillstander i framtrekksutstyret. Ved liten dosering vil framtrekkskruen periodevis stå stille. Lite bevegelig kalkmel kan da gi delvis klogging i systemet. Fenomenet med for lav dose ved lave vannføringer er ikke tidligere registrert ved Bås kalkdoseringsanlegg. Sommeren 2001 ble det forsøkt en ny type kalk på anlegget. Det var "Biokalk" fra Norsk Hydro A/S. Lavere dosering fra anlegget enn programmert dose kan ha sammenheng med valg av kalkprodukt.

I juni 2001 ble det foretatt et girskifte på kalkdosereren for å øke kapasiteten på anlegget. Maksimum dosering ble etter dette øket til 96 tonn kalksteinsmel/døgn. Signalet for ønsket dose fra doseringsautomatikken forandret seg etter dette slik at det nå ikke lenger er et stabilt signal uttrykt som g kalksteinsmel/m³ vann. Signalet varierer omvendt proporsjonalt med vannføringen og er alltid høyere enn forventet innstilt dose. I følge Miljøkalk DA vises ikke dette på deres logg. Signalet skal i utgangspunktet være det samme for Miljøkalk DA som for NIVA. Foreløpig finnes ingen forklaring på fenomenet se (**Figur 3**).

Figur 3. Vannføring og dose på Bås kalkdoseringsanlegg i august 2001. Figuren viser at den faktiske dosen som langtidsdose minker med minkende vannføring. Innstilt dose som styringssignal på anlegget øker med minkende vannføring.

Driftskontrollen har vist at denne dosereren ikke doserer så effektivt med "Biokalk" som med ordinært kalksteinsmel. Dette er imidlertid ikke noe stort problem så lenge det er en stabil dosering fra anlegget. Doseringssignalet som blir levert til driftskontrollen er ikke et stabilt signal. I følge Miljøkalk DA er dette signalet stabilt brukt som styringssignal. Det er en fordel om signalet også kan leveres til driftskontrollen på samme måte, slik at det er mulig å avlese riktig doseringsverdi.

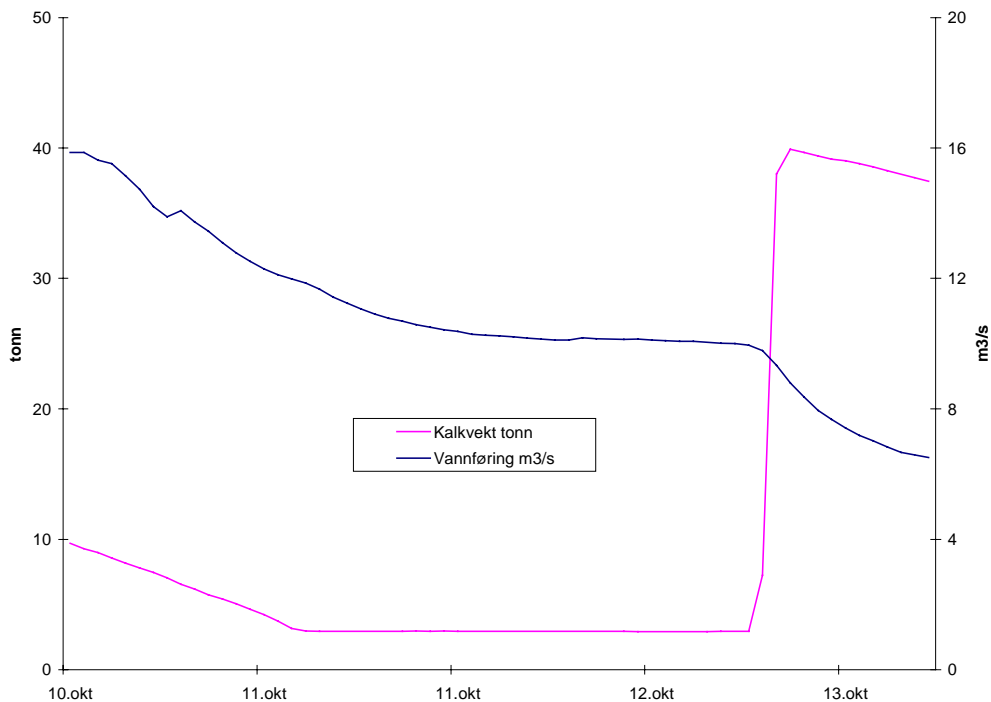
Det har i registreringsperioden vært 6 driftsstanser på kalkdoseringsanlegget som varte over en arbeidsdag (**Tabell 3**). Tre av disse var av betydning for kalktilførselen til elva. Dette var to lange stopp i august på til sammen 14 dager og en uheldig stopp på 35 timer ved flom i oktober. **Figur 4** viser situasjonen ved en av disse stoppene. Totalt skulle det vært dosert ca 45 tonn kalksteinsmel under driftsstansene. På grunn av de lange stoppene i august var tilført dose i perioden før september bare ca 1/3 av hva den skulle være. Fra september ga anlegget gjennomsnittlig normal dose.

Figur 4. Vannføring og kalkvekt på Klepsland doseringsanlegg i oktober 2001. Høy vannføring førte til stort kalkforbruk. Ny kalkforsyning kom ikke tidnok til å forhindre at dosereren ble tom for kalk mens det fortsatt var flom i elva. Ca 12 tonn kalksteinsmel ble ikke utdosert slik det skulle.

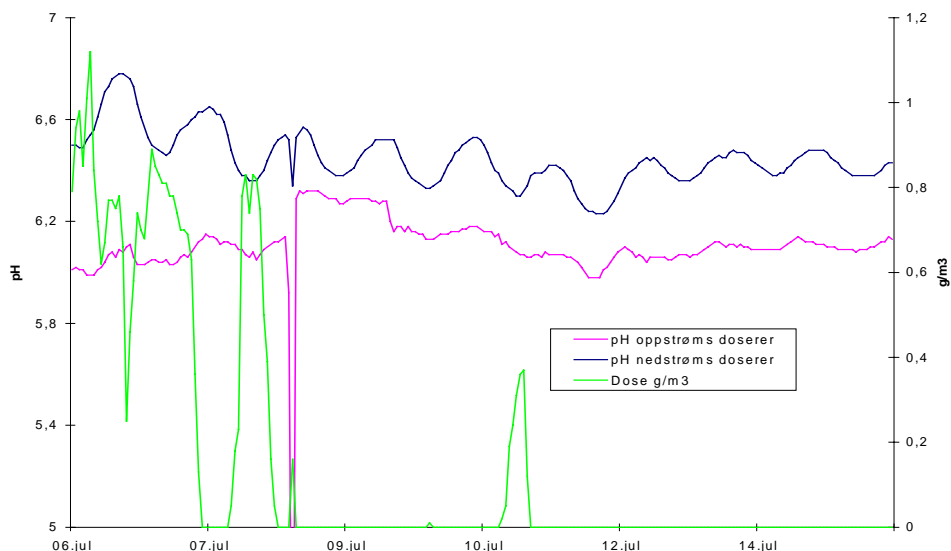
Den første uken i juli ble det dosert noe kalk (ca 1 g/m^3) selv om pH nedstrøms anlegget var godt over kravet hele tiden. Forholdet førte ikke til unødige høye kalkforbruk da vannføringen var spesielt lav ($4\text{--}9\text{ m}^3/\text{s}$). Den 8. juli ble pH oppstrøms anlegget justert opp fra pH 6,1 til pH 6,3. Etter denne justeringen opphørte doseringen selv etter at pH igjen var stabilisert til nivået før justering (**Figur 7**). Det ble ikke behov for ekstra kalkdosering fra anlegget ved Søre Herefoss før 8. august da større vannføring, i forbindelse med regnvær, førte med seg noe surere vann i elva.

Figur 7. Kalkdose, pH oppstrøms og nedstrøms Søre Herefoss kalkdoseringsanlegg i juli 2001. Figuren viser at det ble dosert kalk fra anlegget selv om pH nedstrøms anlegget var langt høyere enn kravet (pH 6,1). Doseringen varierte med døgnet på grunn av pH-variasjoner nedstrøms anlegget. Etter justering av pH oppstrøms anlegget den 8. juli opphørte doseringen selv etter at pH stabiliserte seg til nivået før justering. Årsaken til dette forholdet er uvisst.

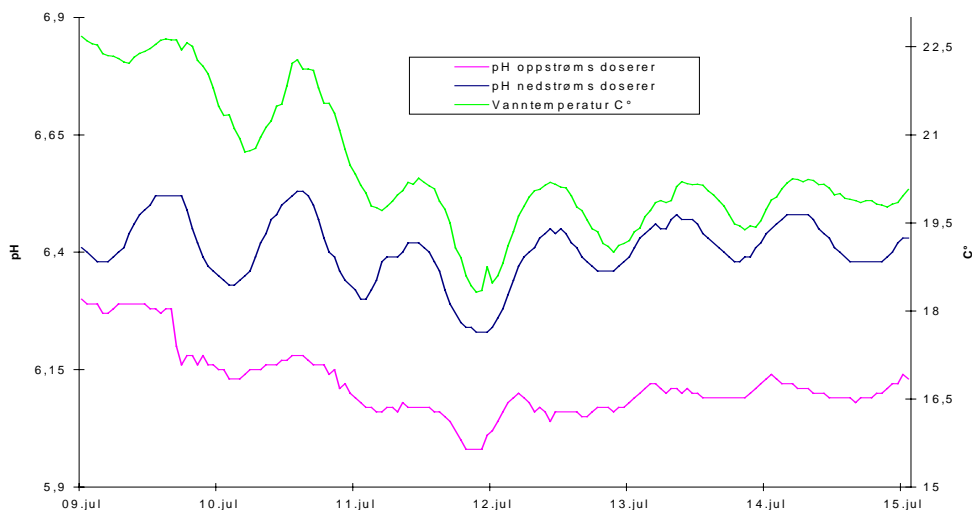
pH nedstrøms anlegget hadde store døgnsvingninger med høye dag- og lave nattverdier. Det skyldes temperatur- og lysvariasjonene gjennom døgnet. De store pH-variasjonene nedstrøms i forhold oppstrøms anlegget tyder på at vannet ble påvirket ekstra gjennom variasjoner i kalkoppløsningen. Den kjemiske oppløsningen av lett tilgjengelig uoppløst kalk fra elvebunnen økte antakelig om dagen. Dette må skyldes økt innstrålingsenergi. Resultatet var høyere pH. Forholdet mellom pH og innstråling vises gjennom pH og temperatur på **Figur 8**. Disse kurvene er sammenfallende. Temperaturkurven viser bare variasjonen i energitilførselen, men sier lite om energimengden.

Om natten vil temperaturen synke samtidig som fravær av lys stopper fotosyntetisering av kulldioksyd (CO_2). CO_2 -innholdet i vannet øker og pH avtar. Dette var tilfellet både oppstrøms og nedstrøms anlegget.

Figur 8. Eksempel på temperatur, pH oppstrøms og nedstrøms Søre Herefoss kalkdoseringsanlegg i juli 2001. Eksempelen er fra en periode det ikke ble dosert kalk fra anlegget. Figuren viser at det er store variasjoner i pH gjennom døgnet, særlig på målingene nedstrøms dosereren. Forholdet oppstår i sommerhalvåret når fotosyntesen forbruker CO_2 om dagen slik at pH øker. Denne effekten synes på overflatevannet fra Herefossfjorden, målt som pH oppstrøms anlegget. pH-variasjonene øker nedstrøms anlegget, antakelig fordi stor innstrålingsenergi også øker kjemisk omsetning i elva. I området nedstrøms dosereren, der det er mye sedimentert kalksteinsmel, mobiliseres kalken i takt med tilført lysenergi.

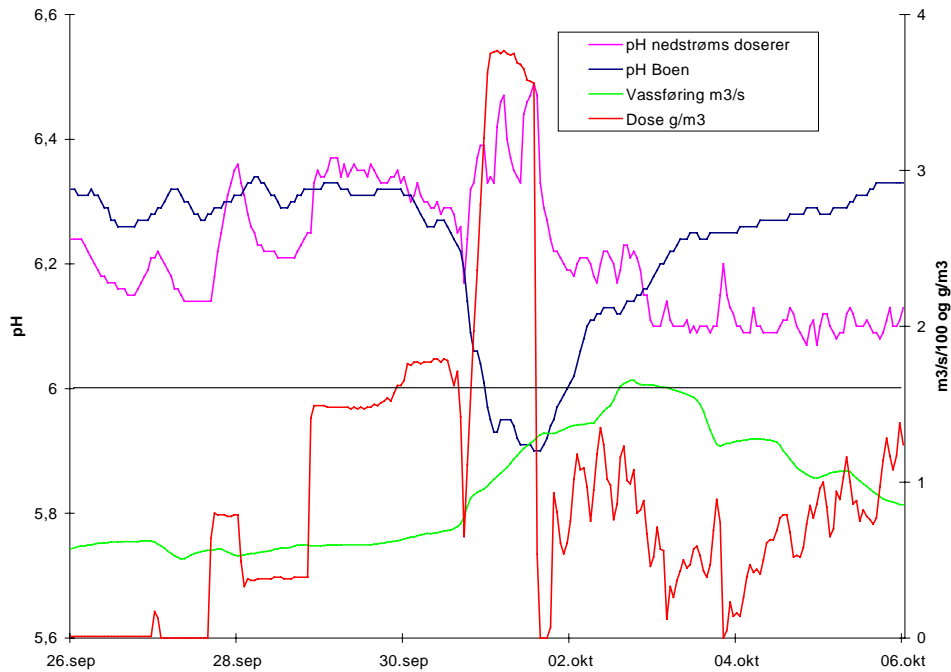
Ved første flom etter stabil sommervannføring (50-60 m³/s) den 1. oktober ble det dosert ekstra kalk fra doseren. Tiltaket ble iverksatt ca 2,5 dager før regnværet kom. Effekten var tydelig på Boen. pH ble bare såvidt redusert under målverdien som var pH 6,0 (**Figur 11**). Den 7. oktober begynte en stor flom i elva. Vannføringen var da før flommen 85 m³/s. Dette var høyere enn før flommen den 3. oktober. Ekstra tiltak ble derfor ikke iverksatt. Store vannmengder ble buffret opp fra anlegget. Surt vann fra sidefeltene utgjorde da ikke så mye av totalvannføringen, og pH ble ikke påvirket ved Boen (**Figur 10**). Ved flom den 27. oktober ble ekstra dosering iverksatt selv om vannføringen var 80 m³/s. Vannføringen ble redusert til 60 m³/s i de tre dagene det tok før flommen startet. Tiden var imidlertid tilstrekkelig til å gi hele elva ekstra bufferkapasitet. Da flommen kom, var aldri pH under målet for elva (**Figur 12**).

Figur 11. pH på Boen og nedstrøms Søre Herefoss kalkdoserer, vannføring og kalkdose ved kalkdosereren i september og oktober 2001. Kurven viser at det ble dosert noe høyere dose fra 28. september. Ekstra høy dose ble gitt fra 1. oktober. Da var det imidlertid for sent å unngå en viss forsurening. Effekten var likevel god, pH var bare såvidt under målet på pH 6.
