RAPPORT LNR 4511-2002

Driftskontroll av
kalkdoseringsanlegg i
Tovdalsvassdraget

Avviksrapport år 2001

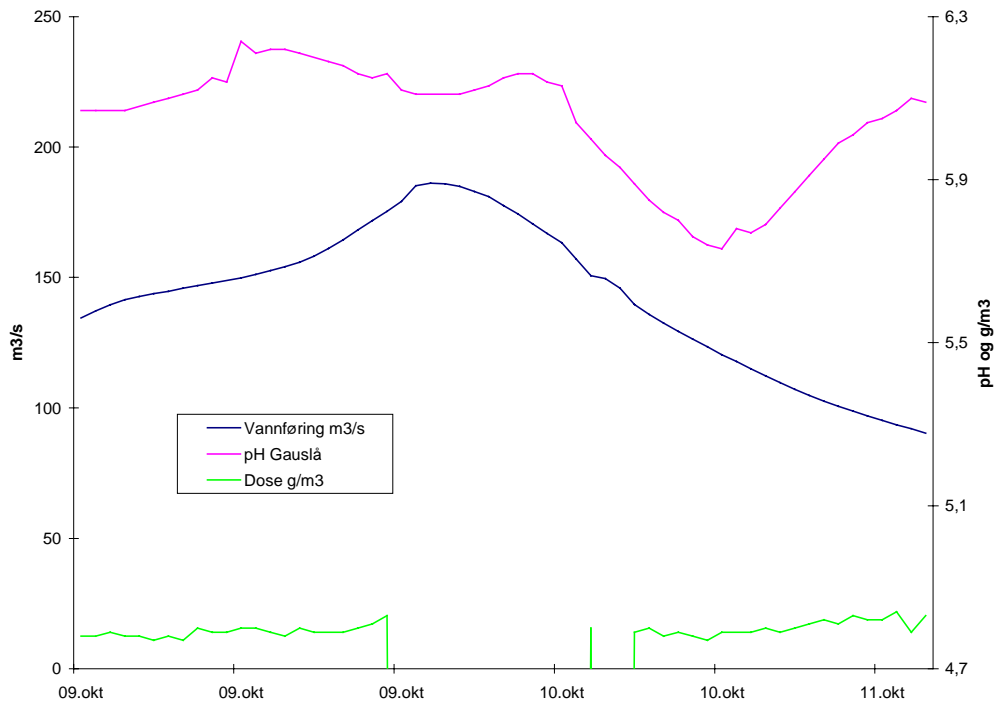
Figur 1. Vannføring og styringssignal som dose på Bås og pH på Gauslå i oktober 2001. Kurven viser en episode der driftsstans uheldigvis oppsto under stor flom. Mye kalk transporteres vanligvis til Herefossfjorden under flom. Ved dette tilfellet uteble kalken (ca 34 tonn) og elva ble sur. Figuren viser også at ved 180 m³/s tar det ca 12 timer før pH begynner å avta ved Gauslå (18 km nedstrøms Bås).

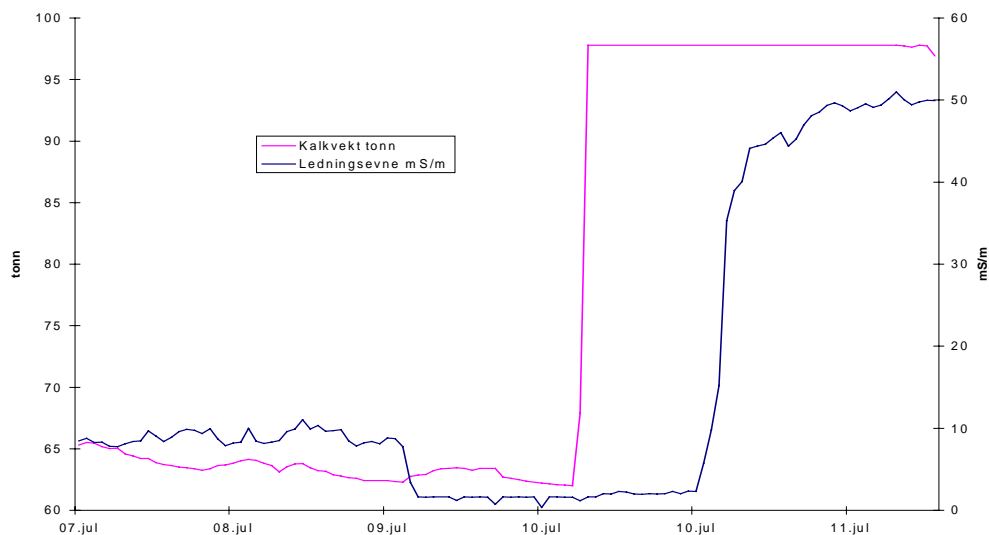
Figur 2. Kalkvekten og ledningsevnen i blandekaret ved Bås kalkdoseringsanlegg sommeren 2001. Situasjonen viser en tilstand der vekten er over høyeste registreringsnivå når doseringsstopp inntreffer. På grunn av manglende vektregistrering lar vekt og dose seg ikke registrere, men ledningsevnen i blandekaret for kalkslurry avslører at det har vært stopp på anlegget.

Vekta bør justeres slik at den kan veie full silo.

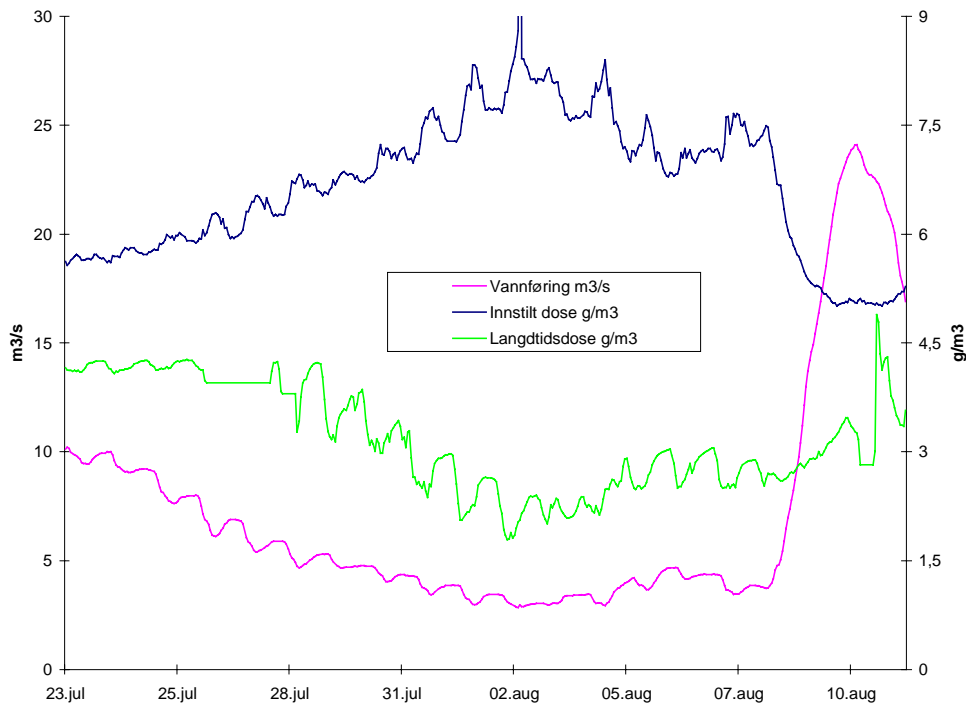
I august 2001 viste doseringen en tendens til å gi lavere dose ved lav vannføring. **Figur 3** viser en slik situasjon. Det er rimelig å anta at dette har sammenheng med mobiliteten i kalkmelet i forhold til stillstander i framtrekksutstyret. Ved liten dosering vil framtrekkskruen periodevis stå stille. Lite bevegelig kalkmel kan da gi delvis klogging i systemet. Fenomenet med for lav dose ved lave vannføringer er ikke tidligere registrert ved Bås kalkdoseringsanlegg. Sommeren 2001 ble det forsøkt en ny type kalk på anlegget. Det var "Biokalk" fra Norsk Hydro A/S. Lavere dosering fra anlegget enn programmert dose kan ha sammenheng med valg av kalkprodukt.

I juni 2001 ble det foretatt et girskifte på kalkdosereren for å øke kapasiteten på anlegget. Maksimum dosering ble etter dette øket til 96 tonn kalksteinsmel/døgn. Signalet for ønsket dose fra doseringsautomatikken forandret seg etter dette slik at det nå ikke lenger er et stabilt signal uttrykt som g kalksteinsmel/m³ vann. Signalet varierer omvendt proporsjonalt med vannføringen og er alltid høyere enn forventet innstilt dose. I følge Miljøkalk DA vises ikke dette på deres logg. Signalet skal i utgangspunktet være det samme for Miljøkalk DA som for NIVA. Foreløpig finnes ingen forklaring på fenomenet se (**Figur 3**).

Figur 3. Vannføring og dose på Bås kalkdoseringsanlegg i august 2001. Figuren viser at den faktiske dosen som langtidsdose minsker med minkende vannføring. Innstilt dose som styringssignal på anlegget øker med minkende vannføring.

Driftskontrollen har vist at denne doserereren ikke doserer så effektivt med "Biokalk" som med ordinært kalksteinsmel. Dette er imidlertid ikke noe stort problem så lenge det er en stabil dosering fra anlegget. Doseringssignalet som blir levert til driftskontrollen er ikke et stabilt signal. I følge Miljøkalk DA er dette signalet stabilt brukt som styringssignal. Det er en fordel om signalet også kan leveres til driftskontrollen på samme måte, slik at det er mulig å avlese riktig doseringsverdi.

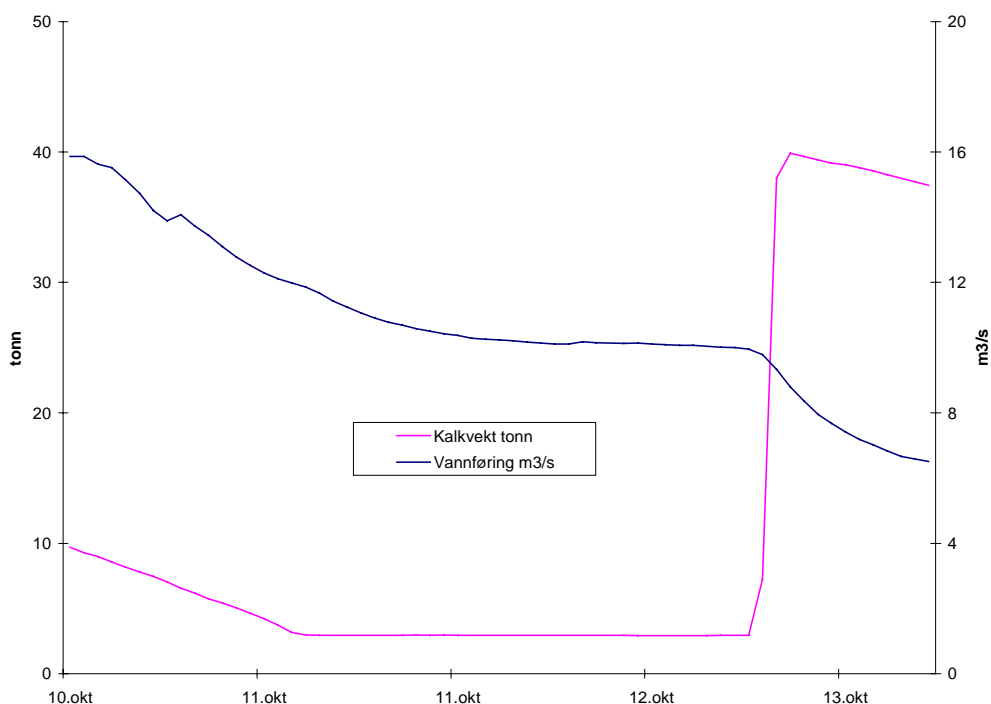
Det har i registreringsperioden vært 6 driftsstanser på kalkdoseringsanlegget som varte over en arbeidsdag (**Tabell 3**). Tre av disse var av betydning for kalktilførselen til elva. Dette var to lange stopp i august på til sammen 14 dager og en uheldig stopp på 35 timer ved flom i oktober. **Figur 4** viser situasjonen ved en av disse stoppene. Totalt skulle det vært dosert ca 45 tonn kalksteinsmel under driftsstansene. På grunn av de lange stoppene i august var tilført dose i perioden før september bare ca 1/3 av hva den skulle være. Fra september ga anlegget gjennomsnittlig normal dose.

Figur 4. Vannføring og kalkvekt på Klepsland doseringsanlegg i oktober 2001. Høy vannføring førte til stort kalkforbruk. Ny kalkforsyning kom ikke tidnok til å forhindre at dosereren ble tom for kalk mens det fortsatt var flom i elva. Ca 12 tonn kalksteinsmel ble ikke utdosert slik det skulle.

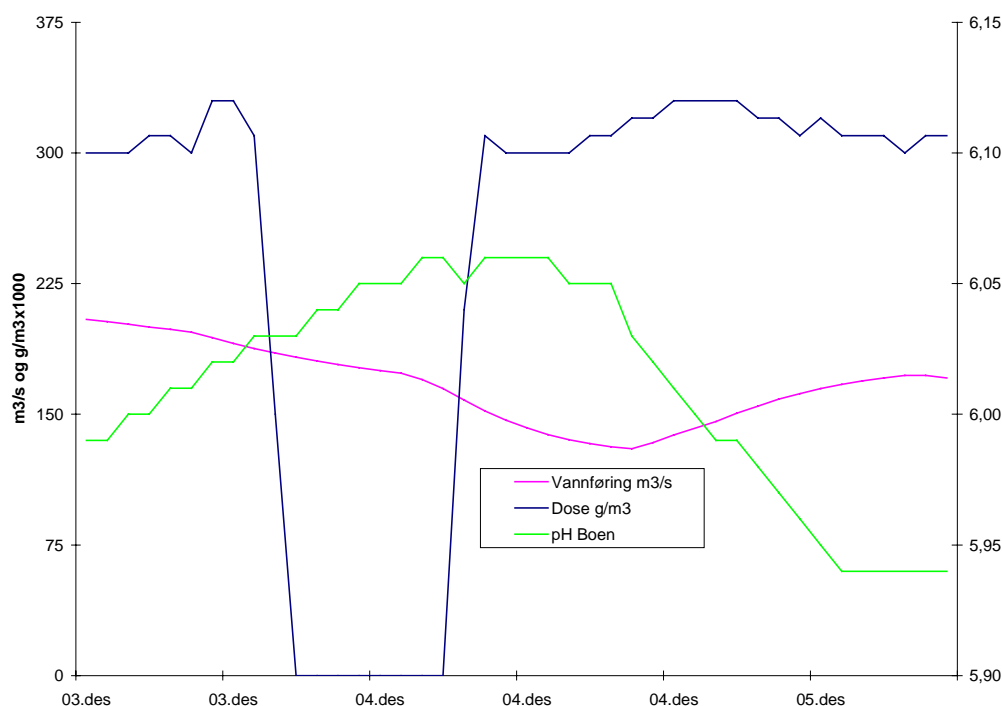
Kalkdoseringsanlegget har hatt kun en driftsstans som har påvirket behovet for dosering i rapporteringsperioden. Det var den 4. desember. Da sto anlegget stille i 11 timer under en flom. Hendelsen viste hvor lang tid vannet bruker fra Søre Herefoss til Boen under slike forhold (**Figur 5; kap 3.3**).

Figur 5. Vannføring og dose på Søre Herefoss kalkdoseringsanlegg og pH på Boen i desember 2001. Figuren viser hvordan pH på Boen ble redusert i forbindelse med en driftsstans på doseringsanlegget. Situasjonen oppsto ved flom og vannføringen var ca 180 m³/s. Det tok ca 12, 5 timer fra doseringen stoppet til pH begynte å reagere.

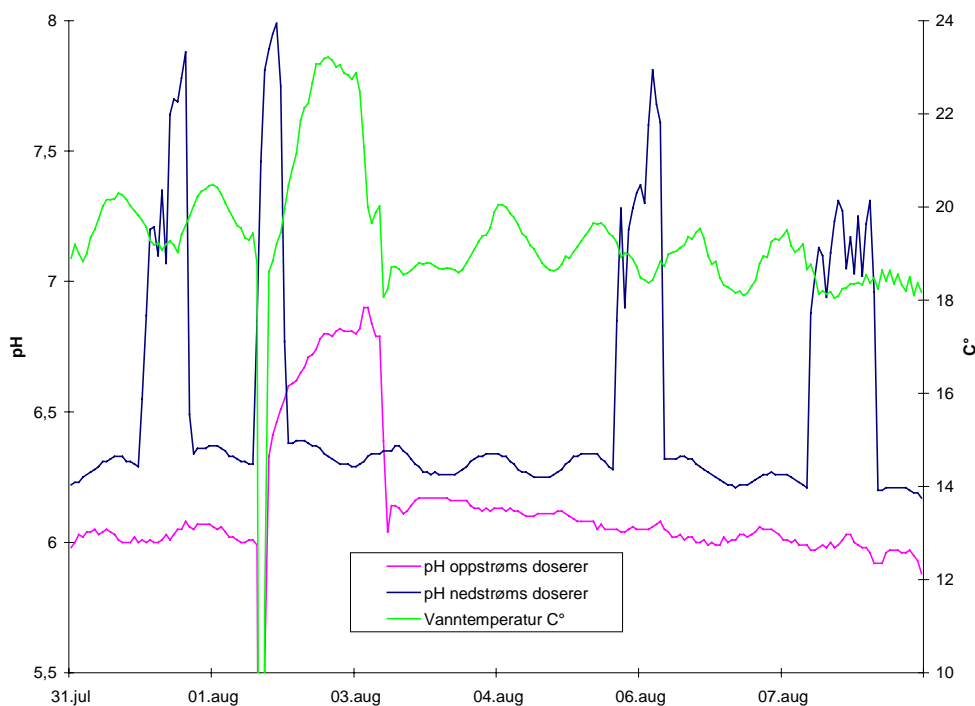
Det har sporadisk vært elektroniske problemer med overføring av korrekte pH-verdier fra målestasjonen nedstrøms anlegget. Målekyveta for pH-måling av vann oppstrøms anlegget var uten gjennomløp i ett døgn fra 2. august. Begge forhold er vist på **Figur 6**.

Figur 6. pH og temperatur oppstrøms Søre Herefoss kalkdoseringsanlegg og pH nedstrøms anlegget i august 2001. pH nedstrøms anlegget viser periodevis høye og ustabile verdier ved fire anledninger. Fenomenet gjentok seg også to ganger på senhøsten, men utslagene var da mindre, og skyldes at det oppsto feil i signaloverføringen fra målestasjonen. Økning av vanntemperaturen i målekyvetta for pH oppstrøms anlegget viser at pH-måingene var ute av drift i litt over ett døgn (2.-3. august). Figuren viser også forstyrrelser i signalene da feilen oppsto. Dette kan indikere lynnedslag eller andre elektroniske sjokk som årsak til stansen.

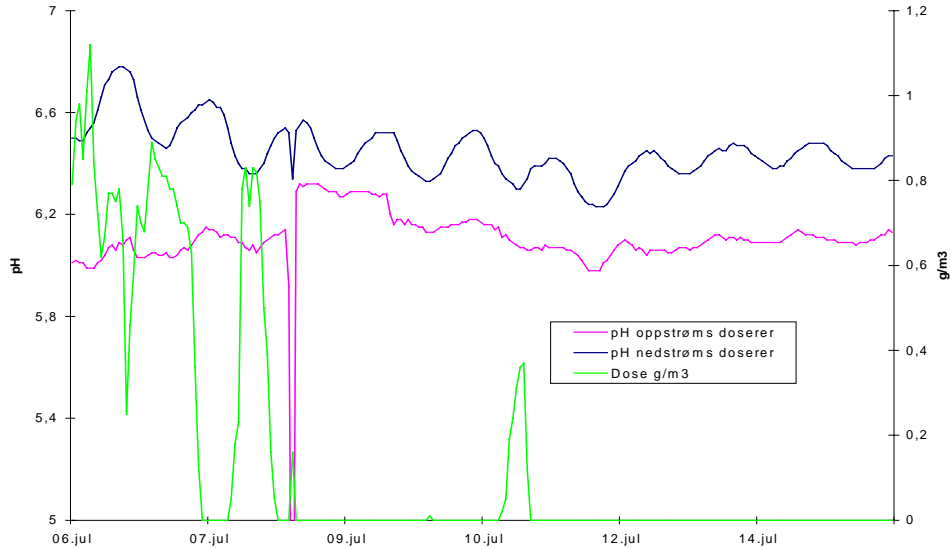
Den første uken i juli ble det dosert noe kalk (ca 1 g/m^3) selv om pH nedstrøms anlegget var godt over kravet hele tiden. Forholdet førte ikke til unødige høyt kalkforbruk da vannføringen var spesielt lav ($4\text{--}9\text{ m}^3/\text{s}$). Den 8. juli ble pH oppstrøms anlegget justert opp fra pH 6,1 til pH 6,3. Etter denne justeringen opphørte doseringen selv etter at pH igjen var stabilisert til nivået før justering (**Figur 7**). Det ble ikke behov for ekstra kalkdosering fra anlegget ved Søre Herefoss før 8. august da større vannføring, i forbindelse med regnvær, førte med seg noe surere vann i elva.

Figur 7. Kalkdose, pH oppstrøms og nedstrøms Søre Herefoss kalkdoseringsanlegg i juli 2001. Figuren viser at det ble dosert kalk fra anlegget selv om pH nedstrøms anlegget var langt høyere enn kravet (pH 6,1) Doseringen varierte med døgnet på grunn av pH-variasjoner nedstrøms anlegget. Etter justering av pH oppstrøms anlegget den 8. juli opphørte doseringen selv etter at pH stabiliserte seg til nivået før justering. Årsaken til dette forholdet er uvisst.

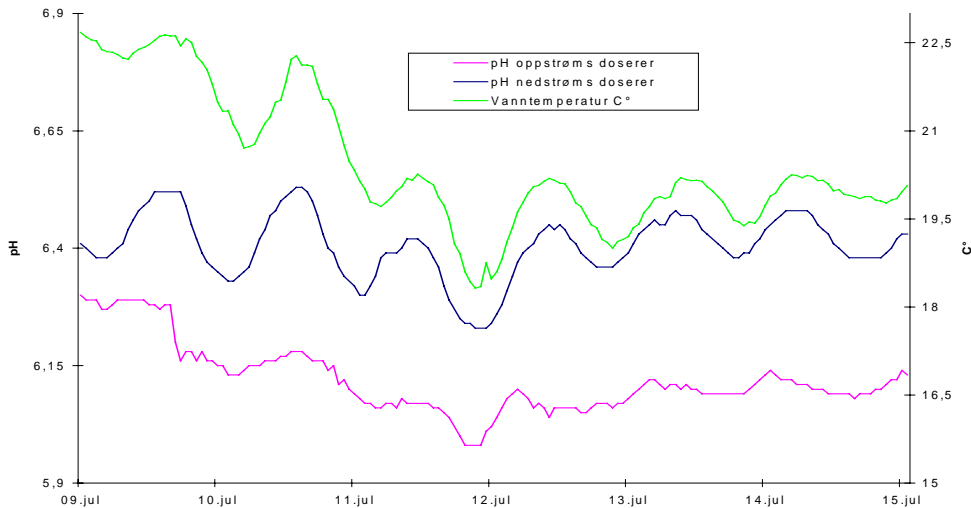
pH nedstrøms anlegget hadde store døgnsvingninger med høye dag- og lave nattverdier. Det skyldes temperatur- og lysvariasjonene gjennom døgnet. De store pH-variasjonene nedstrøms i forhold oppstrøms anlegget tyder på at vannet ble påvirket ekstra gjennom variasjoner i kalkoppløsningen. Den kjemiske oppløsningen av lett tilgjengelig uoppløst kalk fra elvebunnen økte antakelig om dagen. Dette må skyldes økt innstrålingsenergi. Resultatet var høyere pH. Forholdet mellom pH og innstråling vises gjennom pH og temperatur på **Figur 8**. Disse kurvene er sammenfallende. Temperaturkurven viser bare variasjonen i energitilførselen, men sier lite om energimengden.

Om natten vil temperaturen synke samtidig som fravær av lys stopper fotosyntetisering av kulldioksyd (CO_2). CO_2 -innholdet i vannet øker og pH avtar. Dette var tilfellet både oppstrøms og nedstrøms anlegget.

Figur 8. Eksempel på temperatur, pH oppstrøms og nedstrøms Søre Herefoss kalkdoseringsanlegg i juli 2001. Eksempelen er fra en periode det ikke ble dosert kalk fra anlegget. Figuren viser at det er store variasjoner i pH gjennom døgnet, særlig på målingene nedstrøms dosereren. Forholdet oppstår i sommerhalvåret når fotosyntesen forbruker CO₂ om dagen slik at pH øker. Denne effekten synes på overflatevannet fra Herefossfjorden, målt som pH oppstrøms anlegget. pH-variasjonene øker nedstrøms anlegget, antakelig fordi stor innstrålingsenergi også øker kjemisk omsetning i elva. I området nedstrøms dosereren, der det er mye sedimentert kalksteinsmel, mobiliseres kalken i takt med tilført lysenergi.

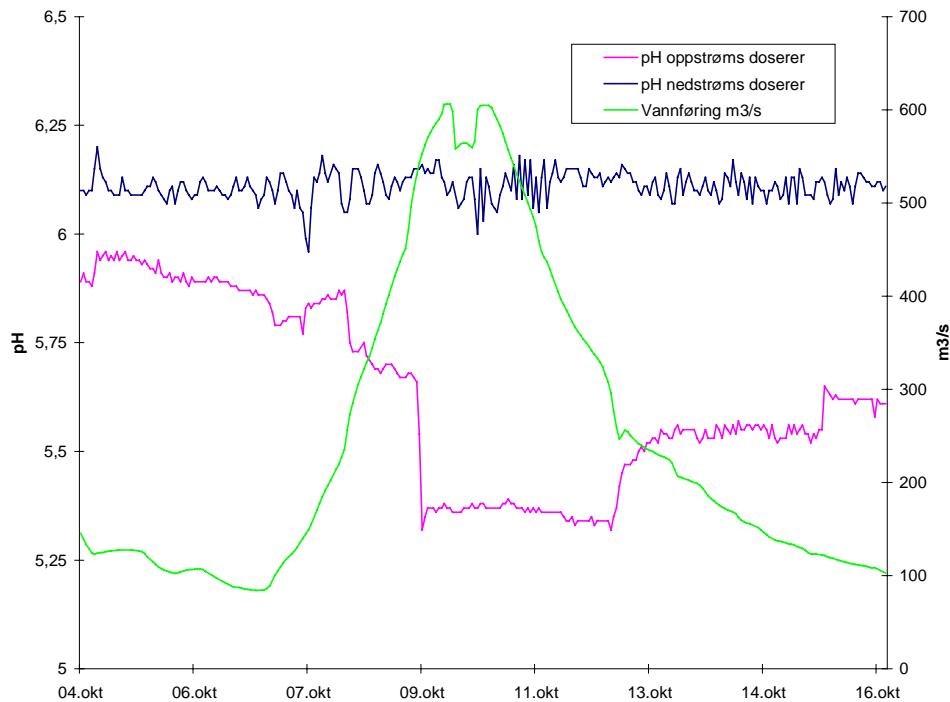
Økningen av doseringskapasiteten på anlegget har ført til at den nå kan kalkes tilstrekkelig ved ekstreme flomsituasjoner. **Figur 9** viser en episode høsten 2001 da vannføringen økte til over $600\text{ m}^3/\text{s}$.

Vannet var surt, med pH 5,4, likevel ble pH justert til 6,1. Det ble da brukt 100 tonn kalksteinsmel i løpet av 3 dager.

Figur 9. Vannføring, pH oppstrøms og nedstrøms Søre Herefoss kalkdoseringsanlegg i oktober 2001. Kalkingskapasiteten på anlegget ble forbedret fra 70 til 96 tonn pr. døgn i juni 2001. Under tilsvarende flom før denne utbedringen ble pH redusert til pH 5,9 selv om pH oppstrøms anlegget var noe høyere enn nå (Høgberget 2001). Figuren viser at anlegget nå kan dosere tilstrekkelig selv om det oppstår stor flom i elva (pH-kravet er 6,1).

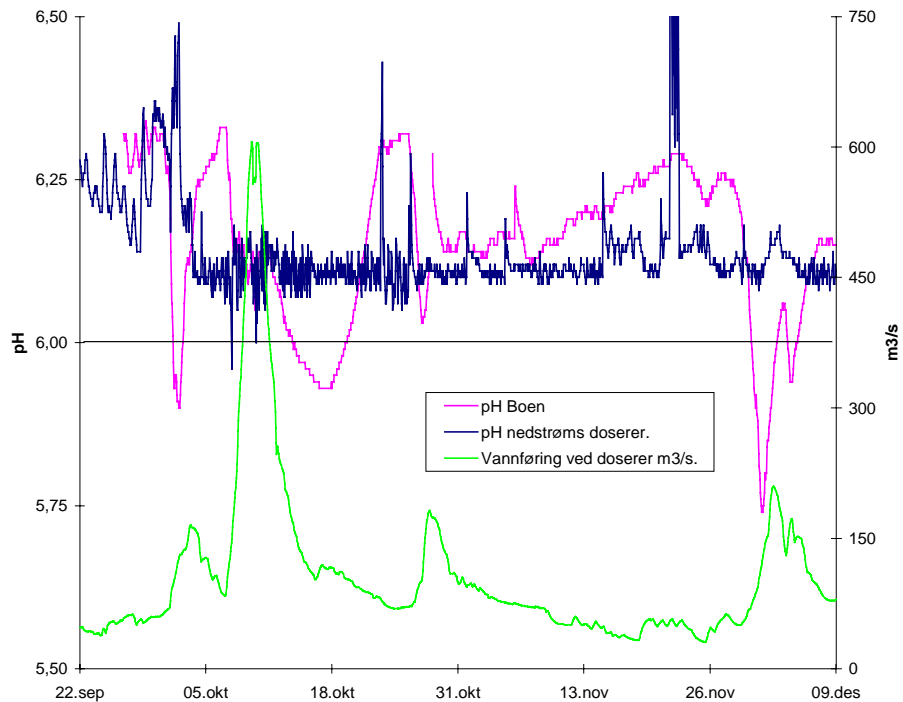
Høsten 2001 oppsto det flom i elva 4 ganger som følge av store nedbørmengder. Det ble iverksatt ekstra doseringstiltak 2 ganger med positiv effekt. Oversikt over flommene og pH ved Søre Herefoss og Boen vises i **Figur 10**.

Figur 10. Vannføring og pH ved Søre Herefoss og pH ved Boen høsten 2001. Figuren viser hvordan pH ved Boen påvirkes av vannføringen. pH-målet for anadrom sone i elva ($\text{pH} > 6,0$) er markert. pH ble redusert under målverdien ved 3 av 4 flommer, men avvikets størrelse og varighet var begrenset. Størst avvik oppsto den 1. desember. Da var pH 5,8 og vannet var surere enn pH 6,0 i ca 60 timer. pH nedstrøms Søre Herefoss økte ved ekstra dosering. Dette vises på grafen fra september, men er ellers vanskelig å se på grunn av den korte tiden slike tiltak har i forhold til tidsaksen på denne figuren. pH-reduksjonen midt i oktober er vanskelig å forklare, men årsaken kan være unøyaktige pH-elementer. Disse ble byttet 10. oktober. Høy pH i november skyldes forhold beskrevet i kap. 2.4.

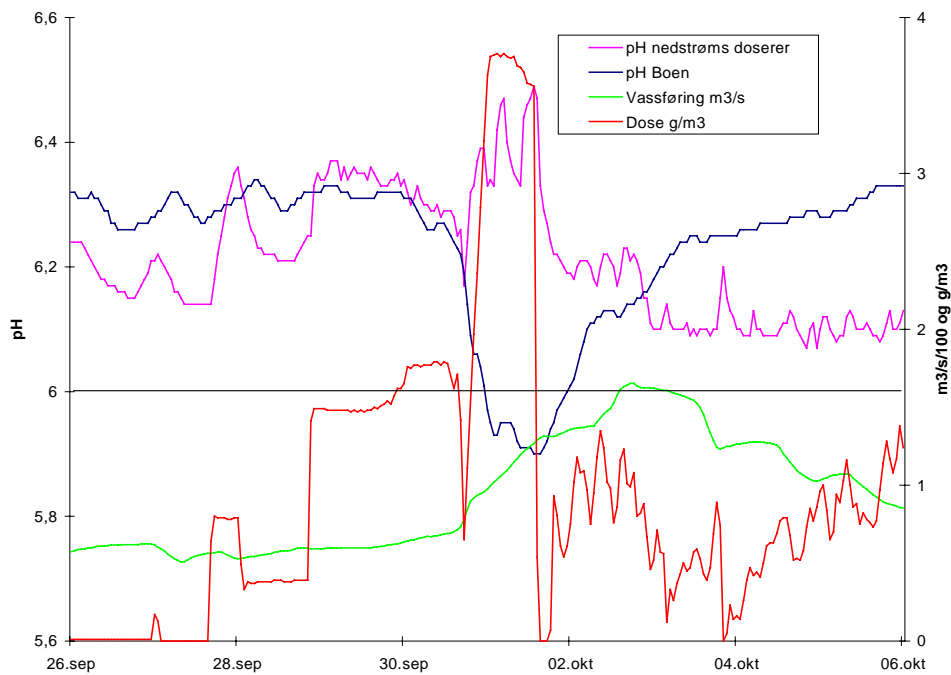
Ved første flom etter stabil sommervannføring (50-60 m³/s) den 1. oktober ble det dosert ekstra kalk fra doseren. Tiltaket ble iverksatt ca 2,5 dager før regnværet kom. Effekten var tydelig på Boen. pH ble bare såvidt redusert under målverdien som var pH 6,0 (**Figur 11**). Den 7. oktober begynte en stor flom i elva. Vannføringen var da før flommen 85 m³/s. Dette var høyere enn før flommen den 3. oktober. Ekstra tiltak ble derfor ikke iverksatt. Store vannmengder ble buffret opp fra anlegget. Surt vann fra sidefeltene utgjorde da ikke så mye av totalvannføringen, og pH ble ikke påvirket ved Boen (**Figur 10**). Ved flom den 27. oktober ble ekstra dosering iverksatt selv om vannføringen var 80 m³/s. Vannføringen ble redusert til 60 m³/s i de tre dagene det tok før flommen startet. Tiden var imidlertid tilstrekkelig til å gi hele elva ekstra bufferkapasitet. Da flommen kom, var aldri pH under målet for elva (**Figur 12**).

Figur 11. pH på Boen og nedstrøms Søre Herefoss kalkdoserer, vannføring og kalkdose ved kalkdosereren i september og oktober 2001. Kurven viser at det ble dosert noe høyere dose fra 28. september. Ekstra høy dose ble gitt fra 1. oktober. Da var det imidlertid for sent å unngå en viss forsurening. Effekten var likevel god, pH var bare såvidt under målet på pH 6.

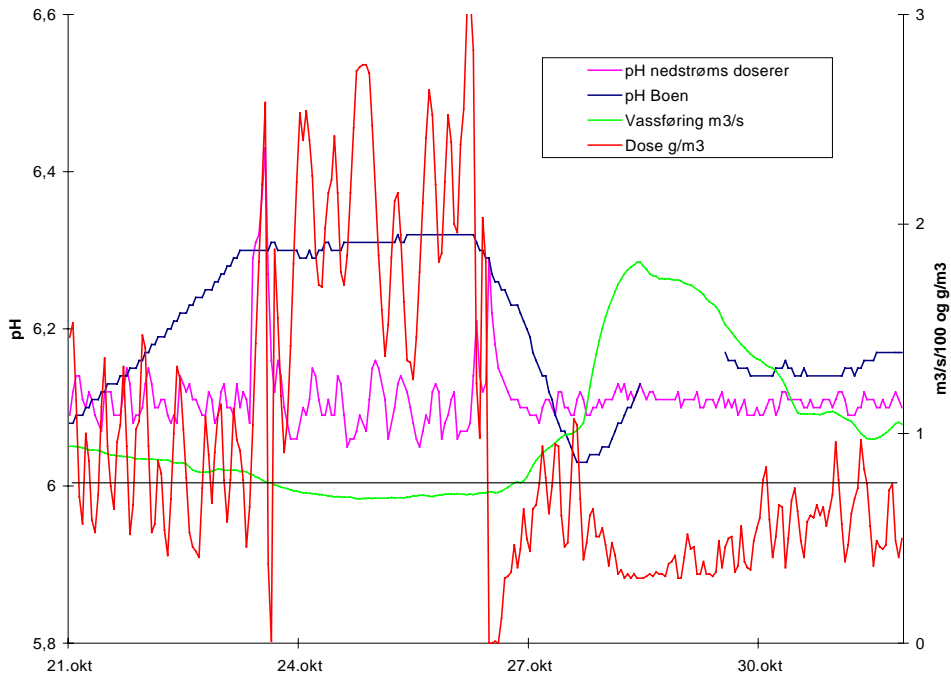
Figur 12. pH på Boen og nedstrøms Søre Herefoss kalkdoserer, vannføring og kalkdose ved kalkdosereren i oktober 2001. Kurven viser en vellykket ekstra dosering av kalk fra anlegget. Ekstra høy dose ble gitt i 3 dager ved å la pH nedstrøms anlegget måle noe for lave verdier. pH sank aldri under pH-målet (pH 6,0) på Boen.

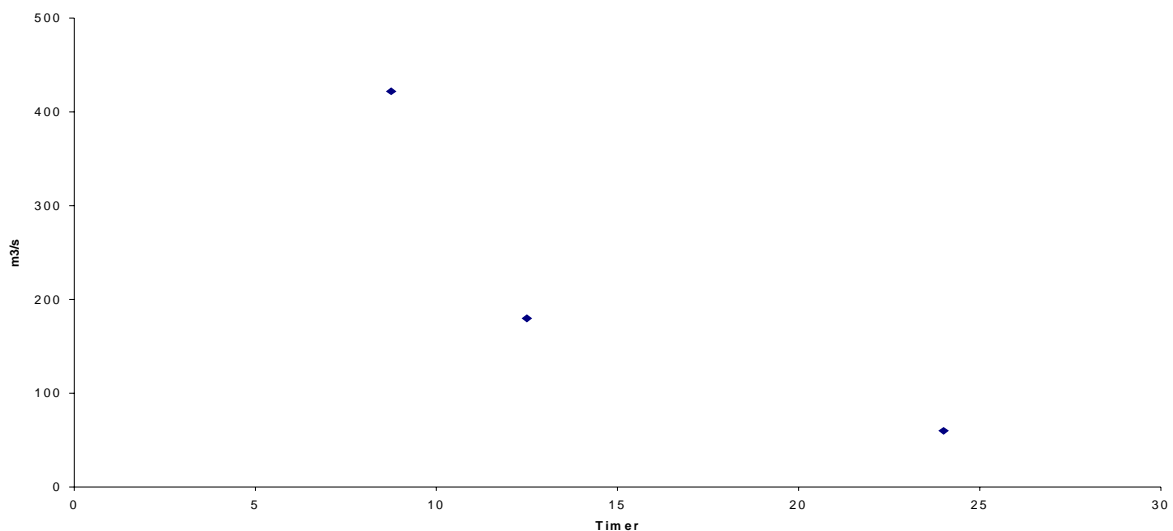
Figur 13. Vannføring og tiden vannet bruker fra Søre Herefoss til Boen. Figuren viser de punktene som pr 31. desember 2001 er kjent.

Anlegget fungerer meget tilfredsstillende. Det bør arbeides videre med dette anlegget som verkøy til optimalisering av vannkvaliteten i anadrom sone av elva. Tidligere er det gjort en hydrologisk vurdering av forholdene (Hindar og Tjomsland 2001). I tillegg til disse resultatene innhentes etter hvert ny erfaring for transporthastigheten av vann fra Søre Herefoss til Boen. Dette arbeidet bør fortsette slik at vi får en fullstendig vannførings-/tidstabell. Det blir viktig å få oversikt over hvor lav vannføringen kan være før det ikke lenger er mulig å benytte værvarselene som informasjonskilde til ekstra dosering (**Figur 13**).
