RAPPORT LNR 4668-2003

Driftskontroll av kalkdoseringsanlegg i Kvina

Avviksrapport år 2002

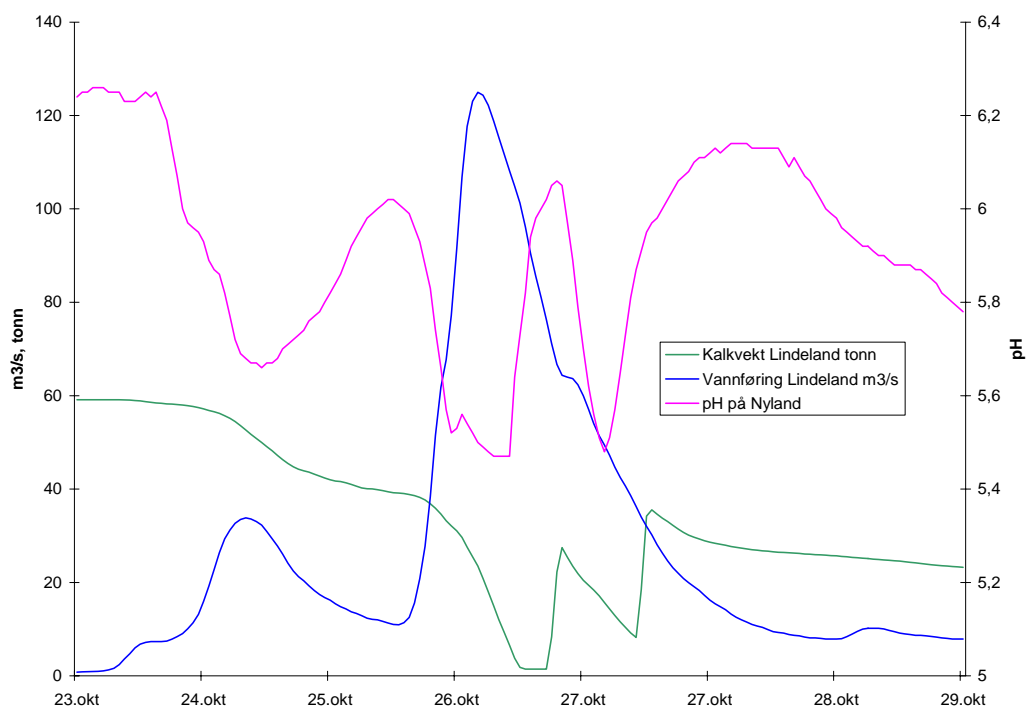
Figur 6. Vannføring og kalkvekt på Lindeland kalkdoseringsanlegg og pH på Nyland. Figuren viser at kalk ikke ble etterfylt tidsnok. Anlegget gikk tom for kalk. Likevel ble det ikke registrert for lav pH i elva nedstrøms anlegget (pH-mål 5,5).

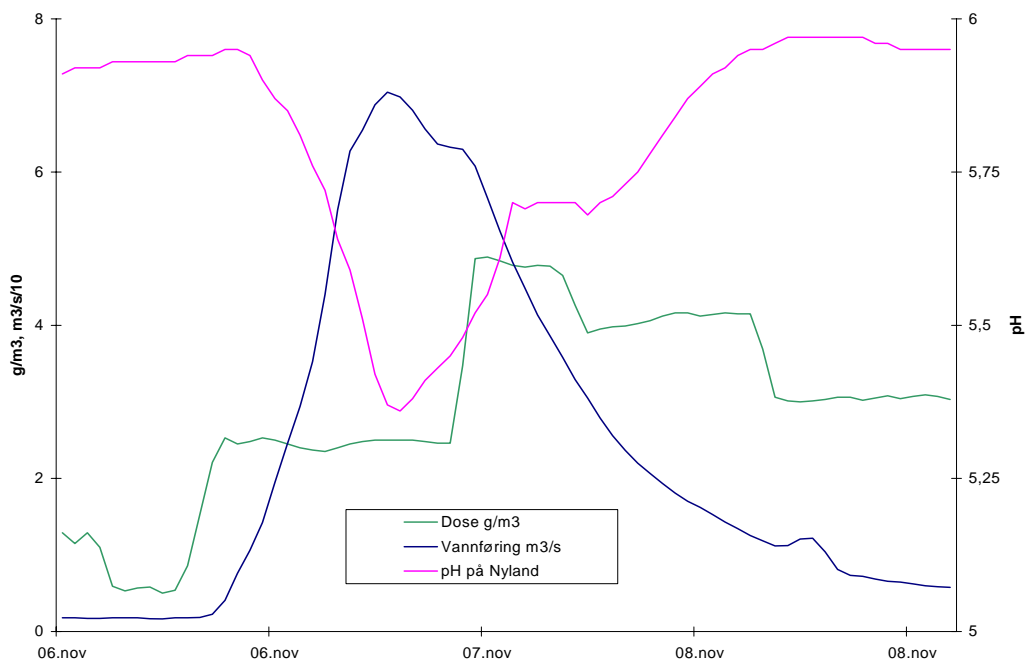
Figur 7. Vannføring og dose på Lindeland kalkdoseringsanlegg og pH på Nyland. Figuren viser at doseringen ble for sent justert opp under en flom i november 2002. pH sank under målet på 5,5.

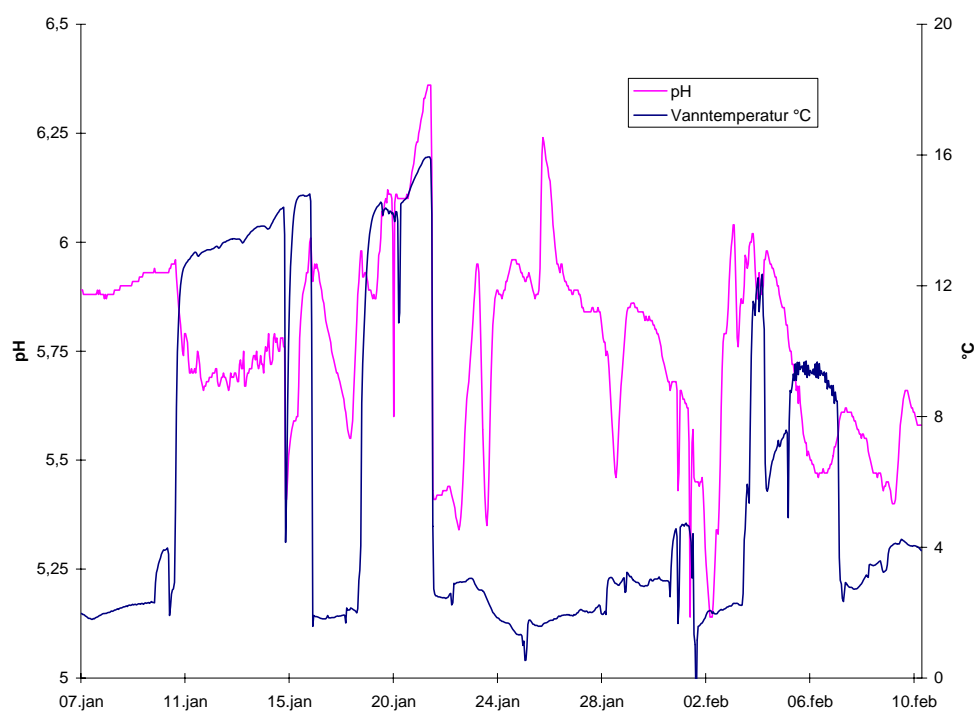
pH-målingene på Nylandanlegget har tilnærmet vært kontinuerlige. Imidlertid har feilmåling av pH oppstått sporadisk på grunn av manglende gjennomgang i målekyvetta, se **Figur 8**. Is i tilførselen til målekyvetta på Oksestein oppsto også i perioder i januar 2002.

Figur 8. pH og vanntemperatur fra målekyvetta på Nyland kalkdoseringsanlegg. Målingene skal vise pH oppstrøms anlegget, men blir ikke riktige når vannstrømmen stopper i kyvetta. Tilstanden vises også tydelig ved økning i vanntemperaturen.

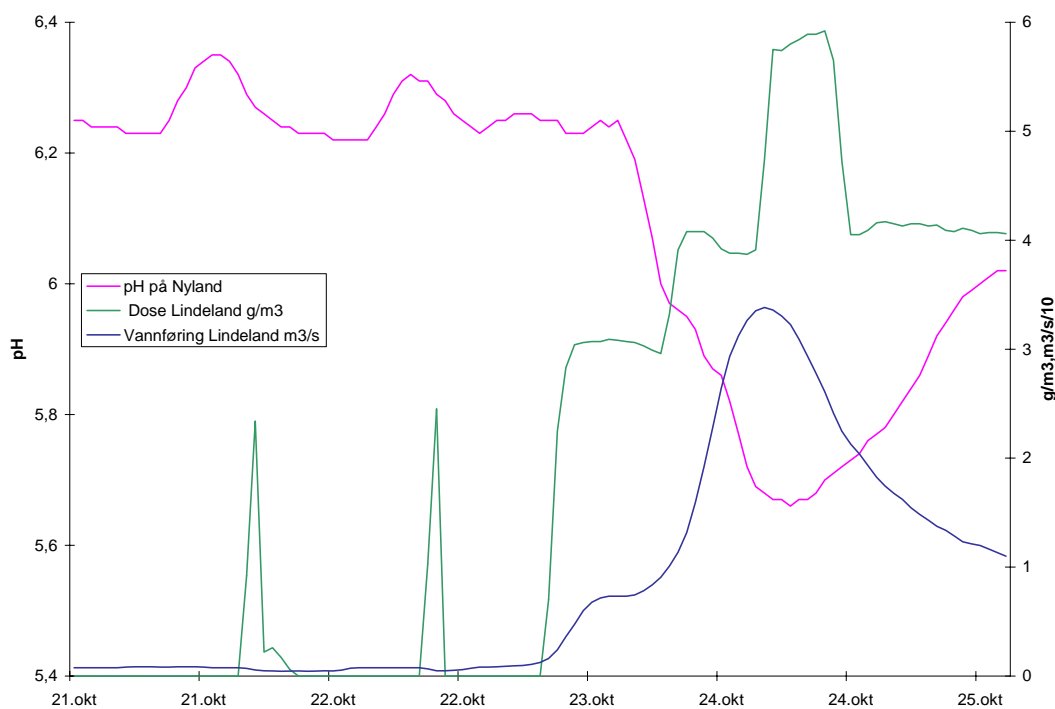
Figur 13. Vannføring og kalkdose fra Lindeland kalkdoseringsanlegg og pH ved Nyland 16 km nedenfor anlegget i desember 2002. Figuren viser at pH ble raskt og dramatisk redusert da flom effektivt skyllet ut godt bufret elvevann selv om doseringen kom raskt igang.
