**D**riftskontroll av  
kalkdoseringsanlegg i  
Lygna

Avviksrapport år 2002

Tittel Driftskontroll av kalkdoseringsanlegg i Lygna. Avviksrapport år 2002.	Løpenr. (for bestilling) 4675-2003	Dato 06.03.03
	Prosjektnr.    Udemnr. O-21813	Sider            Pris 21
Forfatter(e) Rolf Høgberget Jarle Håvardstun	Fagområde Overvåking	Distribusjon
	Geografisk område Vest-Agder	Trykket NIVA

Oppdragsgiver(e) Hægebostad kommune	Oppdragsreferanse
--	-------------------

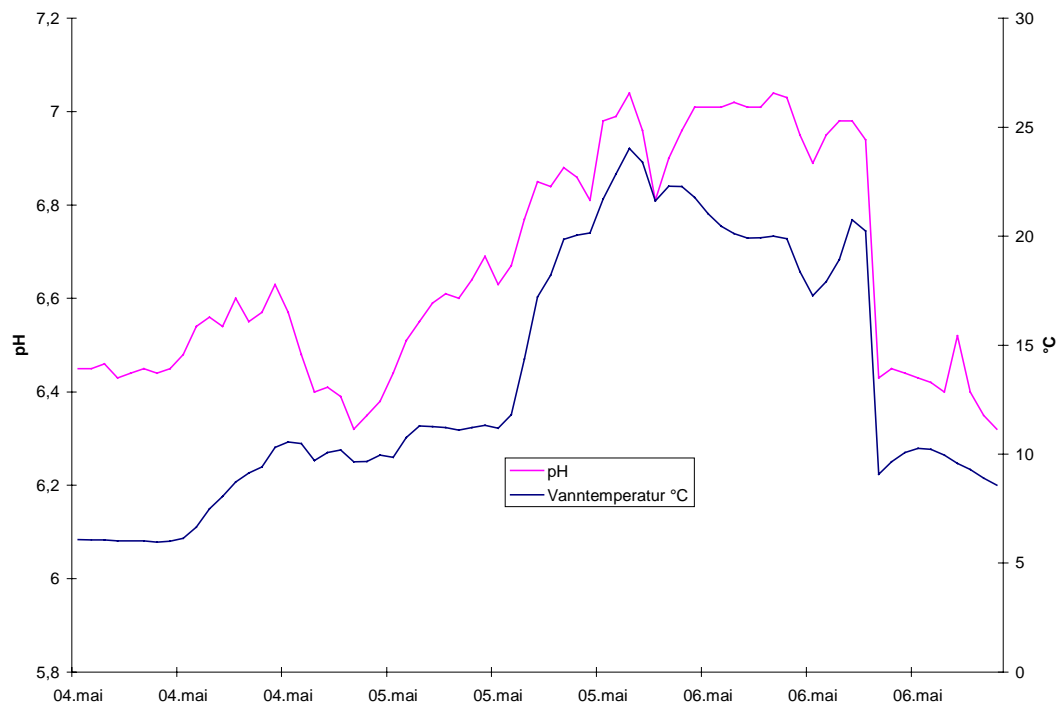
Det har vært feil på signaler til logging ved flere anledninger. pH-signalet fra Birkeland (pH nedstrøms anlegget) var ikke operativt i to dager fra 5. juni 2002 på grunn av sviktende strømforsyning (UPS-strøm) og 28 dager fra 1. august 2002 på grunn av feil ved nytt utstyr. Det har også vært stillstand i målekyveta for pH-måling ved flere anledninger. Datoene var 1. mai, 5. mai og 18. juni. pH viste i disse tilfellene ikke reel verdi (**Figur 2**). Vekta viste feil i 9 dager fra 3. desember 2001. Vekt-signalet var ikke tilgjengelig i 44 dager fra 9. juli 2002 på grunn av ødeleggelse ved tordenvær.

**Figur 2.** pH og vanntemperatur på Birkeland (pH-målestasjon for pH nedstrøms kalkdoseringsanlegget på Gysland) i mai 2002. Verdiene øker i målekyvetta når vannbevegelsen stopper opp. Fordi målekyvetta står i omgivelser med høyere temperatur enn vannet, synes tilstanden ved økende vanntemperatur i kyvetta.

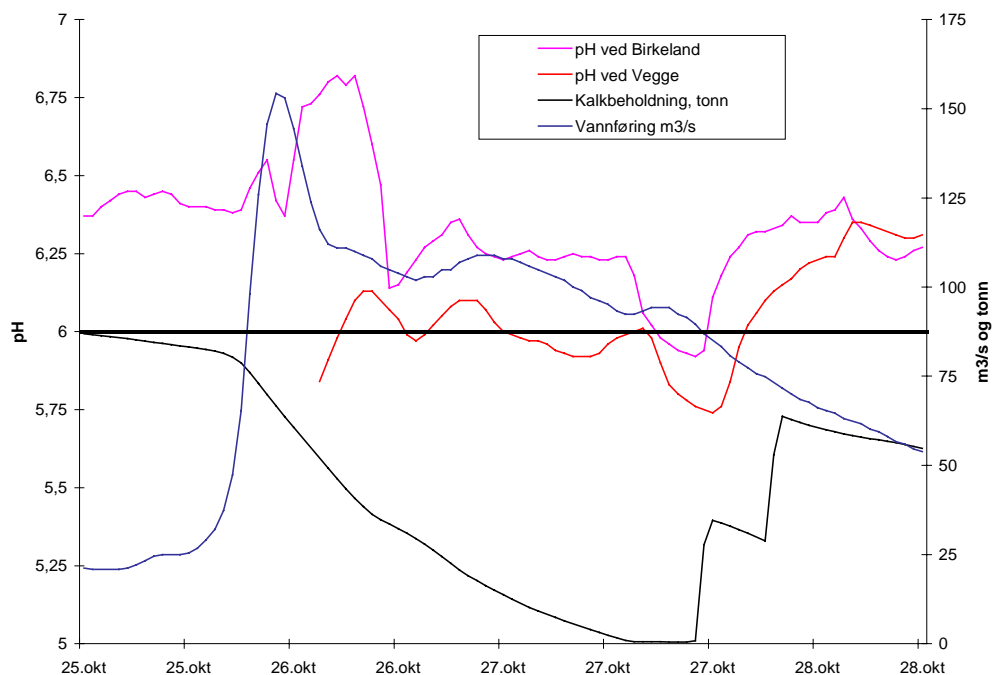
Det har vært driftsstans med negativ utvikling for vannkvaliteten en gang fordi etterfylling av kalk sviktet under flom i oktober. Transportapparatet bør fungere, også under flomsituasjoner, da behovet er størst i slike situasjoner. Vannkvaliteten har mange ganger vært utilfredstillende på grunn av for lav dosering. I rapporteringsperioden har pH vært lavere enn pH-målet for elva i 10 % av tiden. Det har også vært lange tider med for høy pH i elva. Noe av dette skyldes økende pH som følge av mobilisering av kalk i elveleiet uten at det doseres fra anlegget. Ofte kommer kalkdoseringen for sent igang til å unngå forsuring av elva i forkant av flommer. Disse forsuringsepisodene er kortvarige og kulminerer raskt når doseringen øker. Den store avstanden mellom pH-målingsstasjonen på Birkeland og kalkdosereren er en del av årsaken til problemet. Etablering av styring etter pH oppstrøms anlegget vil forbedre forholdene. Dette er foreløpig ikke gjennomført. Manuell overstyring av doseringen er alltid aktuelt i forbindelse med flommer. Det er utarbeidet en sammenheng mellom tidspunkt for start av ekstradosering og vannføringen forbi doseringsanlegget før forventet flom. Tiltakene er beregnet å gi god effekt til Rom. Rom regnes i denne sammenheng som nedre punkt i målområdet for kalkingen (pH-mål området). Imidlertid er det ikke gitt klare pH-krav til ekstradoseringen, da vi mangler gode data på effekten ved Rom. Doseringsautomatikken har vanskeligheter med å stabilisere pH under flom. I tillegg til ovenfor nevnte forhold, kan dette ha sammenheng med at anlegget ofte blir styrt manuelt gjennom flommene for å unngå høy pH ved Vegge (automatisk pH-overvåkingsstasjon midt i anadrom sone av elva.). Økende pH fra Gysland til Vegge er observert flere ganger i første del av rapporteringsperioden. Mulige årsaker er ujusterte pH-metere og/eller oppløsning av sedimentert kalk i elveleiet ved flom. Anlegget doserer også til tider kalk når pH er langt over pH-målet for elva. Dette er lite økonomisk og i de fleste tilfeller helt unødvendig.

Det er registrert få tilfeller av driftsproblemer på kalkdoseringsanlegget. Driftsstans med negative konsekvenser for vannkvaliteten ble observert kun en gang. Det var den 27. oktober 2002. Da gikk beholdningssiloen tom for kalk før ny forsyning ble tilkjørt (se **Figur 3**). Foruten at framtrekkskruen for kalk ble defekt den 14. juli 2002, oppsto flere tekniske problemer ved fremføring av kalk gjennom doseringssystemet uten at dette fikk konsekvenser for vannkvaliteten (Åge Tveiten 2002).

**Figur 3.** Vannføring og kalkbeholdning på Gysland kalkdoseringsanlegg, pH nedstrøms Gysland (Birkeland) og pH på automatiske pH-overvåkingsstasjon (Vegge) i oktober 2002. Figuren viser lav pH i vassdraget som følge av stopp i doseringen da beholdningstanken gikk tom.

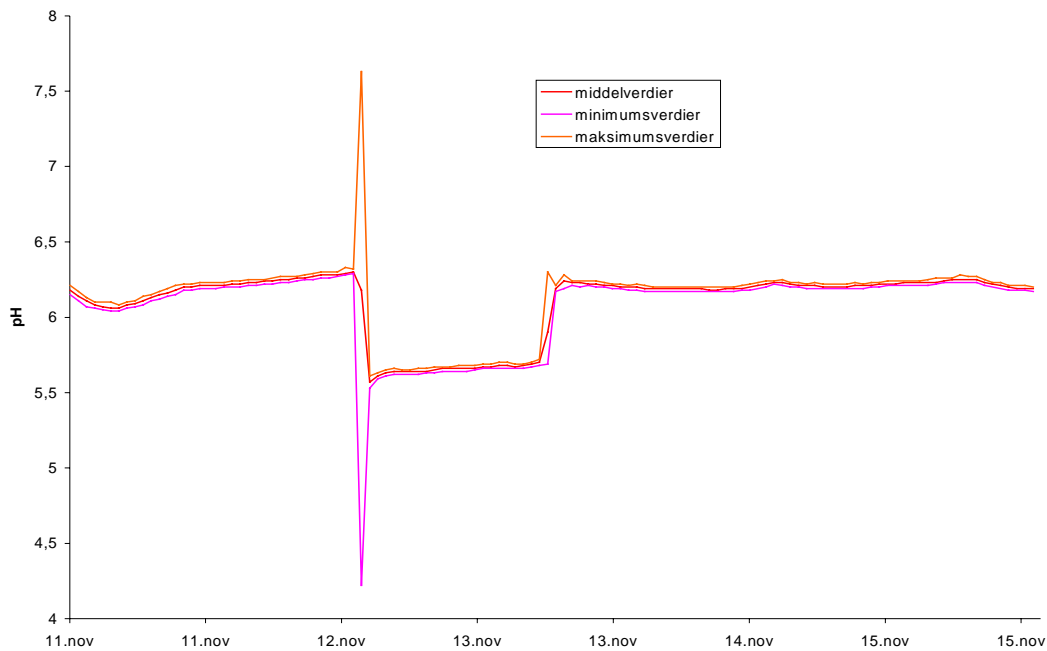
**Figur 4.** pH gjennom en periode i november 2002 med falske verdier på grunn av forandring av 0-punkt ved to punktskalibrering med standardbufferne. Målingen er gjort ved Birkeland nedstrøms Gysland kalkdoseringsanlegg. Kalibreringen synes ved at maksimums- og minimumsverdiene avviker sterkt fra gjennomsnittlige verdier. Prosesskalibrering foretas en tid etter topunktskalibrering for at elektrodene skal få tid til å innstille seg på et nytt nivå. Korrekt verdi settes da inn etter pH-verdi fra et annet pH-meter (0-punktet blir tvunget til et annet nivå).

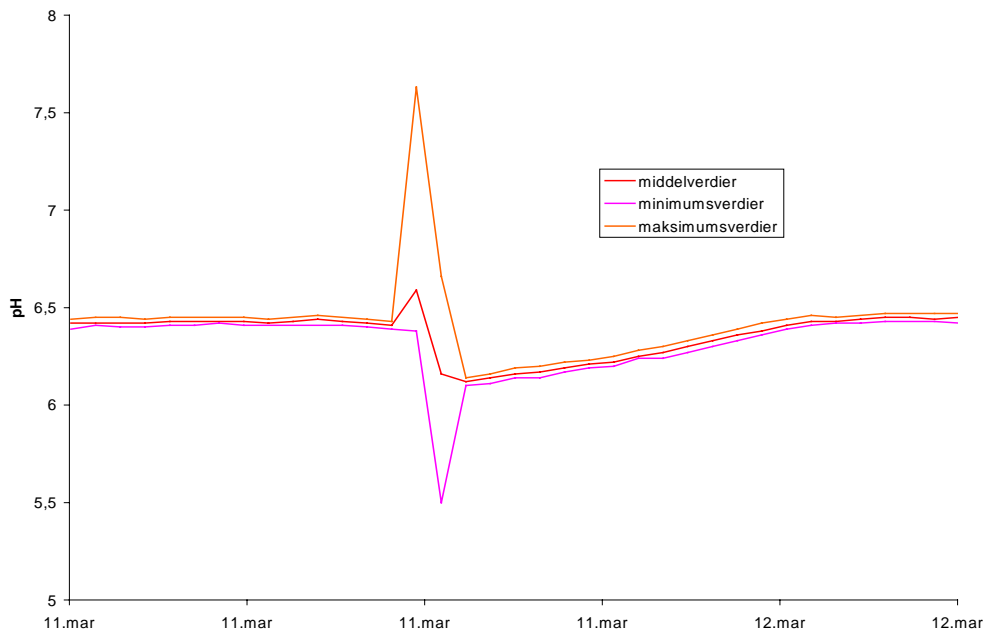
**Tabell 1** viser en oversikt over disse episodene. Til sammen var det i hele eller deler av målområdet for lav pH i 44 døgn. Dette er 10% av total rapporteringstid. I tillegg ble det registrert tre tilfeller med for lav pH etter kalibrering av pH-elementer (12. november 2001, 11. februar 2002 og 10. september 2002). pH forholder seg lav i disse tilfellene til pH-nivået blir etterjustert (prosesskalibrering). Tiden mellom kalibrering med buffere og prosesskalibrering var henholdsvis 23, 45 og 26 timer. pH ble da registrert med for lave verdier, men er ikke med i tabellen. Eksempel på en slik tilstand er gjengitt i **Figur 4**. Det er heller ikke medtatt forhold som skyldes rengjøring av elektroder. pH-verdiene har ofte en tendens til å synke i en tid etter behandling (se **Figur 5**).

**Figur 5.** pH på Birkeland ved rensing av elektroder i mars 2002. Kurven viser at pH-verdiene reduseres etter renhold. Vanligvis settes en karantenetid på pH-signalene inn til styringsautomatikken ved service på elektroder. I denne tiden beholdes gammel verdi i noen timer. Tiden settes på grunnlag av erfaringer. I dette tilfellet varer reduserte avlesninger fra pH-meteret i ca 2 døgn. Dette er mye lenger tid enn normalt og doseringen fra anlegget vil da øke dersom anlegget går på automatisk drift.

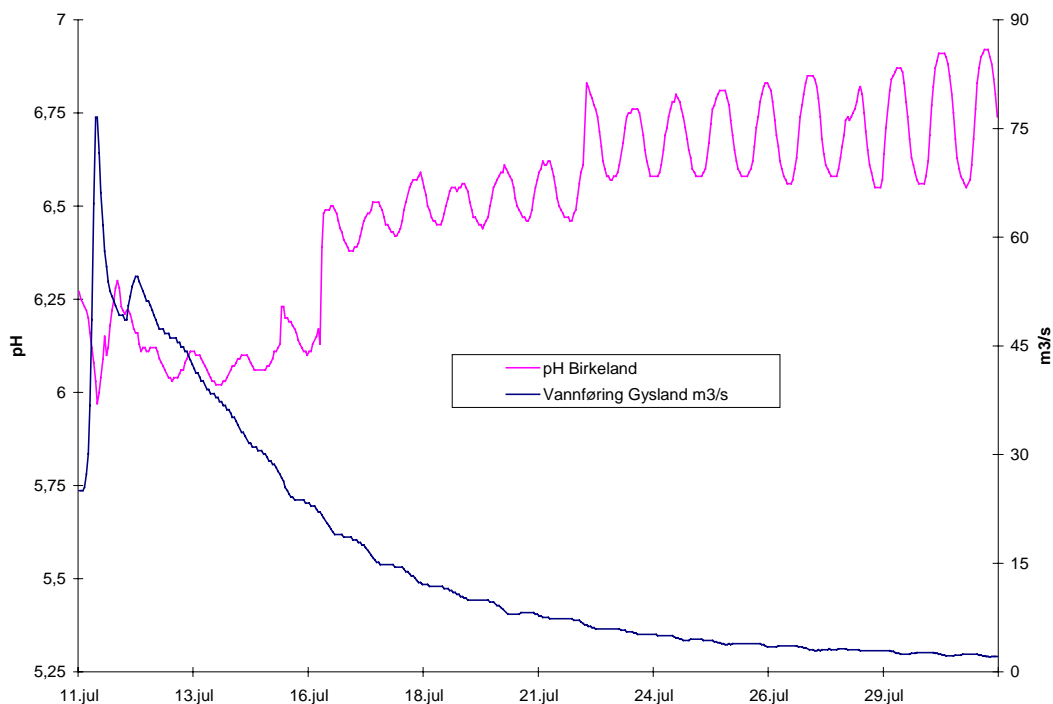
pH-avvik i forhold til pH-mål for vassdraget er altfor mange sett i forhold til det avanserte doseringsutstyret som er i drift. Et pH-styrt anlegg skal være i stand til å justere pH etter oppsatte krav, med unntak av perioder i året da pH allerede er for høy før dosering eller tilstander der pH øker nedstrøms anlegget selv om det ikke kalkes. Sommerhalvåret med stor energi-innstråling og lite vannføring er typisk for slike perioder. Foreløpig finnes ikke driftskontrolldata som underbygger pH-økning nedstrøms anlegget i perioder uten dosering (mangler pH oppstrøms anlegget). Registreringer fra Tovdalselva viser imidlertid tydelig at pH øker i elva nedstrøms doseringsanlegget uten at det doseres (Høgberget 2002). Det er derfor grunn til å anta at aktivisering av kalk i elveleiet nedstrøms Gysland medfører pH-økningen i sommerhalvåret. Manuelle målinger på Gysland og Birkeland viser en klar pH-økning på strekningen selv om det ikke kalkes. **Figur 6** viser tydelig hvordan pH ligger lavt etter en flom, for så å øke med tiden.

**Figur 6.** pH nedstrøms doserer (Birkeland) og vannføring ved Gysland i en periode om sommeren 2002 da det ikke ble dosert kalk i elva fra anlegget. pH er lav ved flom 11. juli, men øker jevnt i elva i perioden etter flommen.

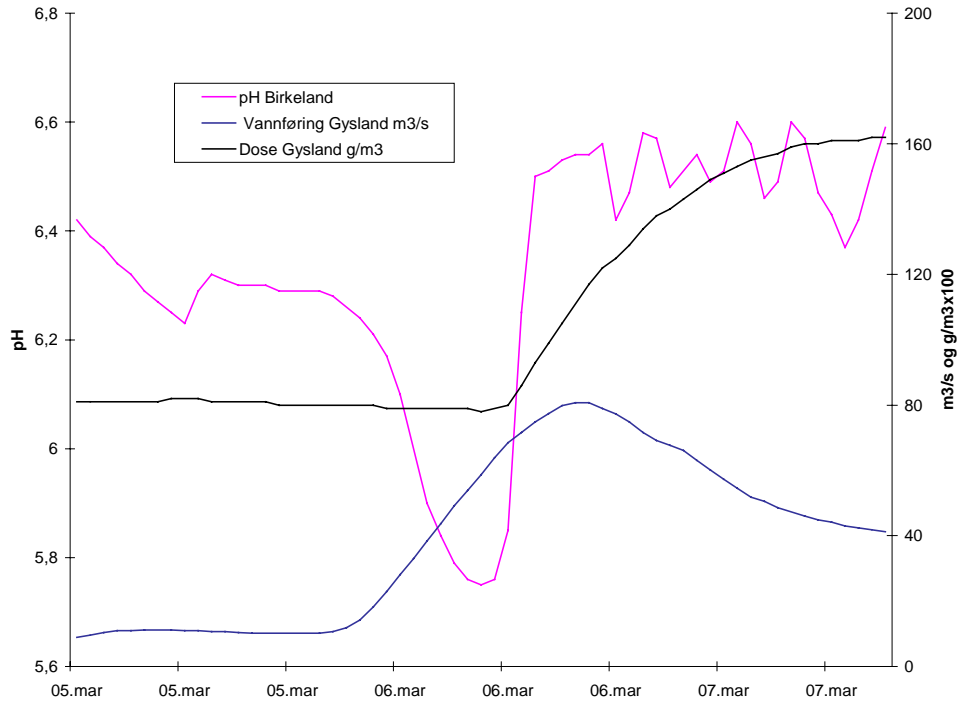
Det registreres ofte sen reaksjon i doseringen fra anlegget ved plutselig flomutvikling. Dette resulterer i korte perioder med for lav pH i forhold til pH-kravet for anlegget. Dette var tilfelle ved flom den 1. februar, 6. mars og 6. november 2002. **Figur 7** viser hvordan kalkavtaket i siloen kommer sent igang slik at det blir surt både på Birkeland og ved Vegge. Mye av årsaken er at pH-signalet på Gysland kalkdoseringsanlegg hentes fra pH nedstrøms anlegget. Avstanden mellom målepunktet og doseringsanlegget er ca 2,5 km. Det vil derfor ta lang tid fra dosering til måling av pH. Denne tiden er avhengig av vannføringen. Ved høy vannføring er tiden kort, men dersom det er lite vann i elva, vil tilbakemeldingstiden bli lang. Styringsteknisk er det vanskelig å raskt nok etablere doseringsnivåer som står i forhold til ønsket pH-effekt. Et tiltak for å korte ned justeringstiden vil vær å etablere pH-

**Figur 7.** Vannføring og kalkdose fra Gysland kalkdoseringsanlegg sammen med pH ved Birkeland i mars 2002. Kurvene viser at doseringen kom for sent igang slik at pH ble for lav.

signaler til automatisk styring også oppstrøms doseringsanlegget. Det er besluttet at doseringsanlegget skal gjennomgå en slik oppgradering. pH-utstyr ble derfor montert av NIVA på anlegget sent i november 2002, men dette er pr. mars 2003 ikke satt i system med styringsautomatikken på anlegget.

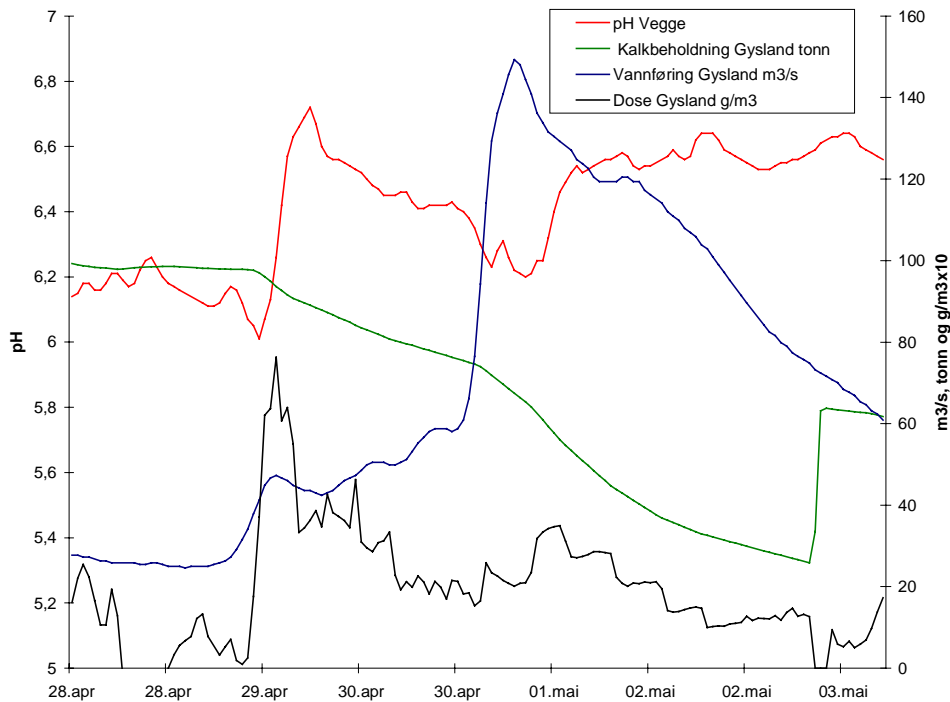
Selv etter at automatisk styring med pH oppstrøms anlegget er etablert, vil det bli nødvendig å styre doseringsanlegget manuelt ved flomvarsel. Årsaken er at surt vann fra sidedebørfelter nedstrøms anlegget kan surgjøre elva. Dersom det på forhånd er tilført store mengder kalk, vil denne gi ekstra bufferevne i de aktuelle områdene. Det settes da en høyere dose enn den aktuelle dosen gitt som pH-krav på anlegget. Slik forhåndsdosering er også utført flere ganger i rapporteringsperioden. Eksempel på effektiv forhåndsdosering er vist i **Figur 8**.

**Figur 8.** Vannføring, kalkbeholdning og kalkdose fra Gysland kalkdoseringsanlegg sammen med pH ved automatisk pH-overvåkingsstasjon på Vegge i månedsstiftet april-mai 2002. Dosen er gjengitt med en times oppløsning på bakgrunn av vekttap og vannføring. Kurven viser at det ble kalket kraftig i forkant av flommen. pH økte til 6,4 før den ble redusert til pH 6,2 under hovedflommen 1. mai.

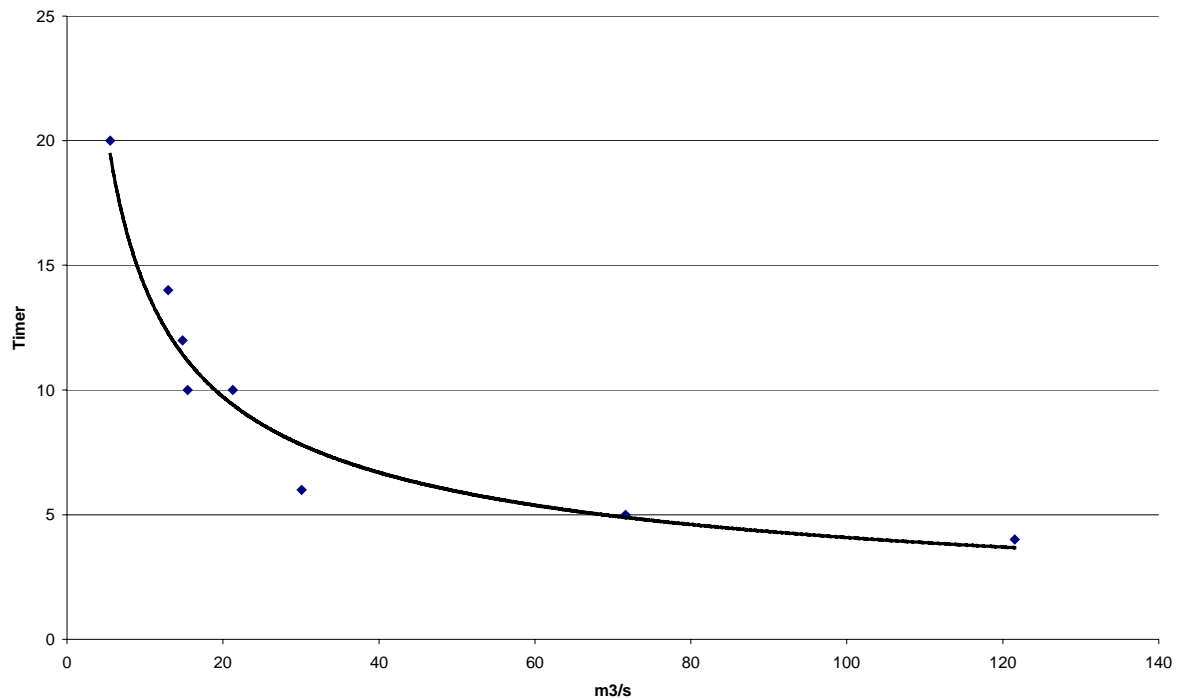
Det er viktig å vite hvor lang tid i forveien slike tiltak må gjennomføres. Vannføring har direkte sammenheng med tidspunkt for ekstratiltak. Ved å sammenligne vannføring og pH-data både på Birkeland og Vegge, har det vært mulig å utarbeide en likning for denne sammenhengen. Dessverre er den automatiske pH-overvåkingsstasjonen (Vegge) plassert for langt opp i vassdraget til å kunne gi den fulle sammenheng mellom vannføring og tid for forhåndsdosering for å avverge surstøt i hele målområdet for elva. Dersom stasjonen hadde vært plassert 7 km lenger nede i vassdraget (Rom), ville vi kunne overvåke effekten av tiltak på hele lakseførende strekning. Slik systemet fungerer i dag, overvåkes bare halvparten av strekningen. **Figur 9** tar hensyn til at tidsavviket ved registreringene på pH-overvåkingsstasjonen i forhold til forventet tid til Rom (nedre deler av målområdet). Den teoretiske tids-vannføringskurve er utarbeidet etter følgende uttrykk:

**Figur 9.** Sammenheng mellom tiden vannet bruker fra Gysland kalkdoseringsanlegg til utløpet og vannføring ved Gysland. Vannet ble sporet ved hjelp av pH i elva. Teoretisk sammenheng vises i eksponensiell kurve. Tiden øker markant ved lav vannføring.

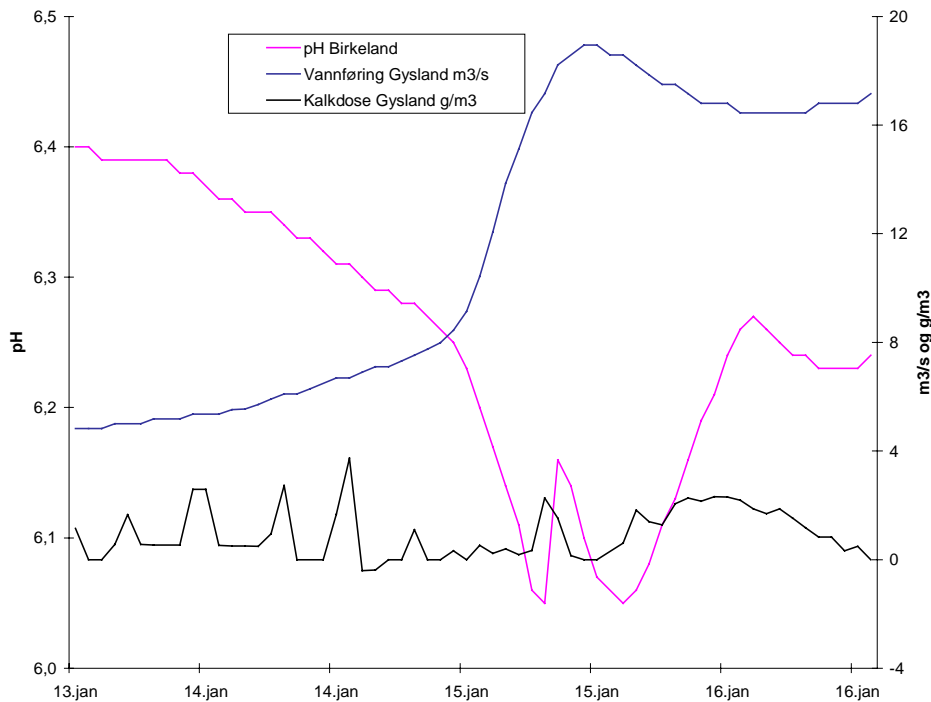
Årsaken til at Rom her er valgt som endepunkt for pH-mål i forbindelse med kalkingen, er at Lygna tilføres vann fra både Litleåna og Møska nedstrøms Rom. Disse sidevassdragene påvirker Lygna vesentlig. Særlig har Møska stor innvirkning på de nederste områdene av elva (Kaste et al. 2002). Det vil være en praktisk umulig oppgave for kalkingen å ta høyde for potensiell forsuring i disse områdene. pH-kravet som settes på anlegget bør derfor ideelt settes i forhold til forventet potensiell pH-reduksjon ved Rom. Erfaringer fra tilsvarende elver tilsier at doseringen bør settes med et pH-krav nedstrøms anlegget på 0,4-0,5 over pH-målet for elva. I Lygna finnes lite dokumentasjon på stabil høy pH ved Birkeland før ventet flom. Det synes som at anlegget har problemer med å stabilisere pH på et jevnt høyt nivå før flom. Årsaken ligger ofte i at ekstra doseringstiltak blir satt igang for sent. **Figur 7** viser et typisk tilfelle der doseringen kom for sent igang, med det resultat at elva ble forsuret (laveste pH var 5,3 (se **Tabell 1**). Det kan også delvis skyldes at den automatiske pH-justeringen på anlegget reagerer for sent ved forsuring. **Figur 10** viser at pH ved Birkeland blir nokså lav før doseringen kommer igang. Dette forholdet bør bli vesentlig bedre ivaretatt når pH oppstrøms anlegget blir iverksatt som styringsparameter.

**Figur 10.** pH nedstrøms kalkdoseringsanlegget sammen med vannføring og kalkdose fra Gysland kalkdoseringsanlegg i januar 2002. Figuren viser marginal reaksjon i doseringen ved redusert pH.

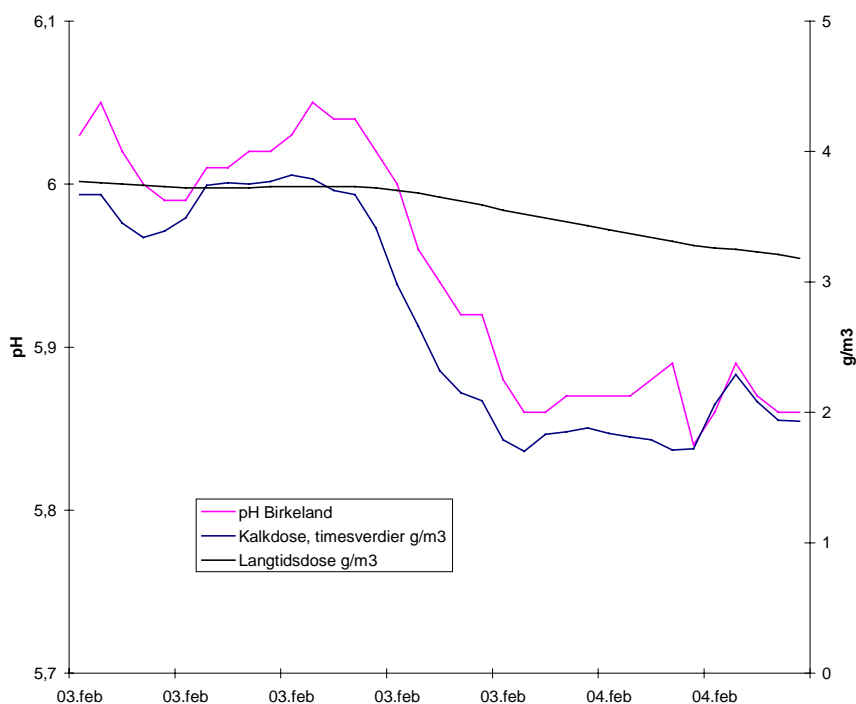
**Figur 11** viser at doseringen gikk ned selv om pH ble redusert midt i en flomperiode. Dette vises også tydelig en periode på 1,5 dager under flom 23.-25. januar 2002. Årsaken kan være at automatisk dosering etter pH ble overstyrt av manuelle innstillinger fordi pH ved Vegge økte i løpet av flommen. I forsøk på å unngå høy pH ved Vegge, ble dosen fra Gysland redusert. Grunnet manglende dokumentasjon på styringssignalet som dose, er det bare mulig å se den faktiske doseringen gjennom langtidsdosen og dosen fra time til time på bakgrunn av vannføring og vekttap i beholdningssilo (for forklaring se Høgberget og Hindar 1998). Disse verdiene viser tydelig at doseringen har gått ned. Imidlertid dokumenterer papirutskrift fra anleggets dataprogram at dosen fra anlegget i perioden som omfatter forløpet i **Figur 11**, varierer i takt med driftskontrollens data (Åge Tveiten upubl. 2003).

**Figur 11.** pH ved Birkeland og doser gitt fra Gysland-anlegget under en flom i februar 2002 (for langtidsdose, ref. Høgberget og Hindar 1998). Figuren viser en reduksjon i dosering som medfører at pH synker under mål-pH. Vannføringen var stabil og høy (130-140 m<sup>3</sup>/s). Forandring i vannføringen gir derfor ingen forklaring på forløpet.

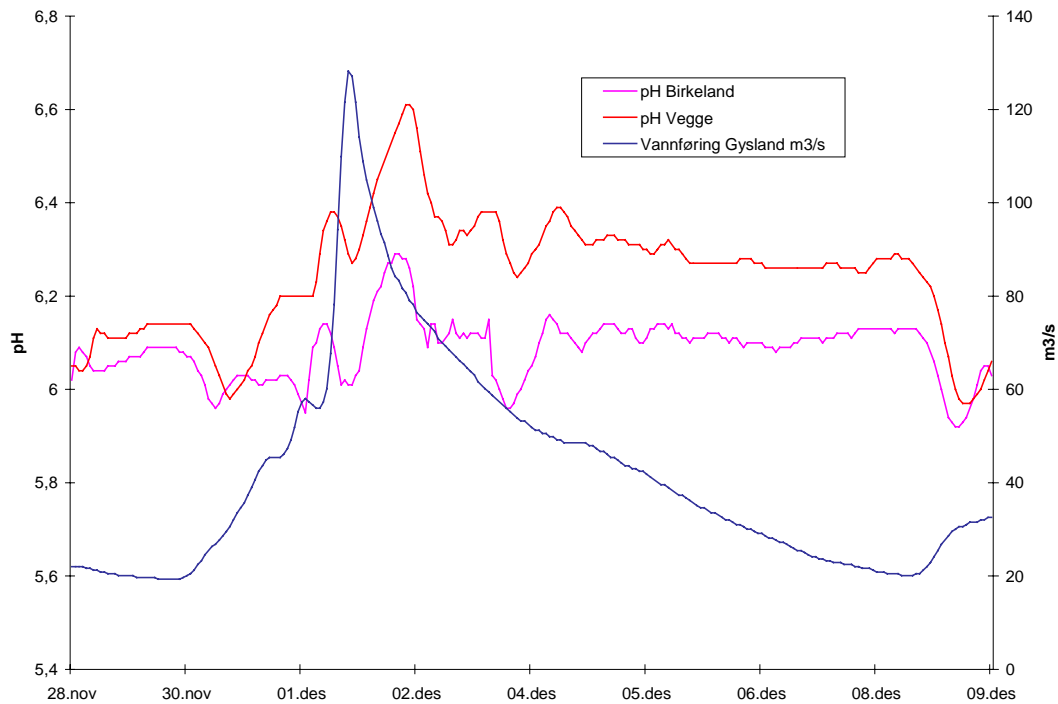
Generelt ser det ut som at pH ved Vegge i første del av rapporteringsperioden hadde en tendens til å øke mer enn på Birkeland under flom som følge av kalkdoseringen (**Figur 12**). Det er ikke mulig å gi en entydig forklaring på fenomenet, men manglende topunktskalibrering av pH-metere kan være en del av forklaringen. Da vil utslag i pH-verdier ha forskjellig forløp gjennom en pH-økning i elva. Forholdet er beskrevet tidligere i Mandalsvassdraget (Høgberget 2002). En annen mulighet er at en del kalk som lå uoppløst i elva, ble mobilisert ved økende vannføring slik at pH økte i elva. Imidlertid forsvant fenomenet senere på året, hvilket svekker dette som forklaring på pH-økningen.

**Figur 12.** Vannføring ved Gysland og pH på Birkeland og på automatisk pH-overvåkingsstasjon ved Vegge i desember 2001. Figuren viser høyere pH ved Vegge enn ved Birkeland gjennom flomperioden.

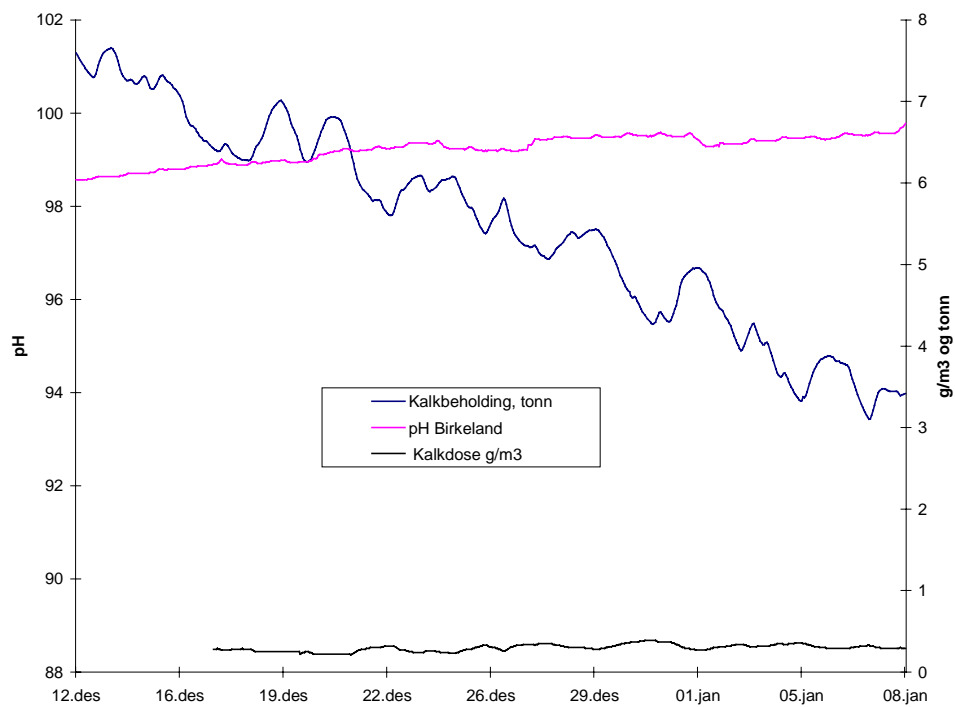
Et annet problem er at doseringsanlegget doserer kalk i perioder da elva holder stabil høy pH. Resultatet blir da at pH blir ekstra høy i området nedstrøms dosereren. Forholdet er godt illustrert i **Figur 13**. Det er uheldig at anlegget doserer i slike perioder. Selv om kalkforbruket på grunn av lav vannføring er lite, er det dårlig økonomi å dosere kalk når det ikke behøves.

**Figur 13.** Kalkbeholding og kalkdose på Gysland anlegget og pH nedstrøms anlegget i desember 2001 og januar 2002. Figuren viser økende pH i elva. På tross av økende pH, doseres det kalk fra anlegget.
