RAPPORT LNR 4675-2003

Driftskontroll av kalkdoseringsanlegg i Lygna

Avviksrapport år 2002

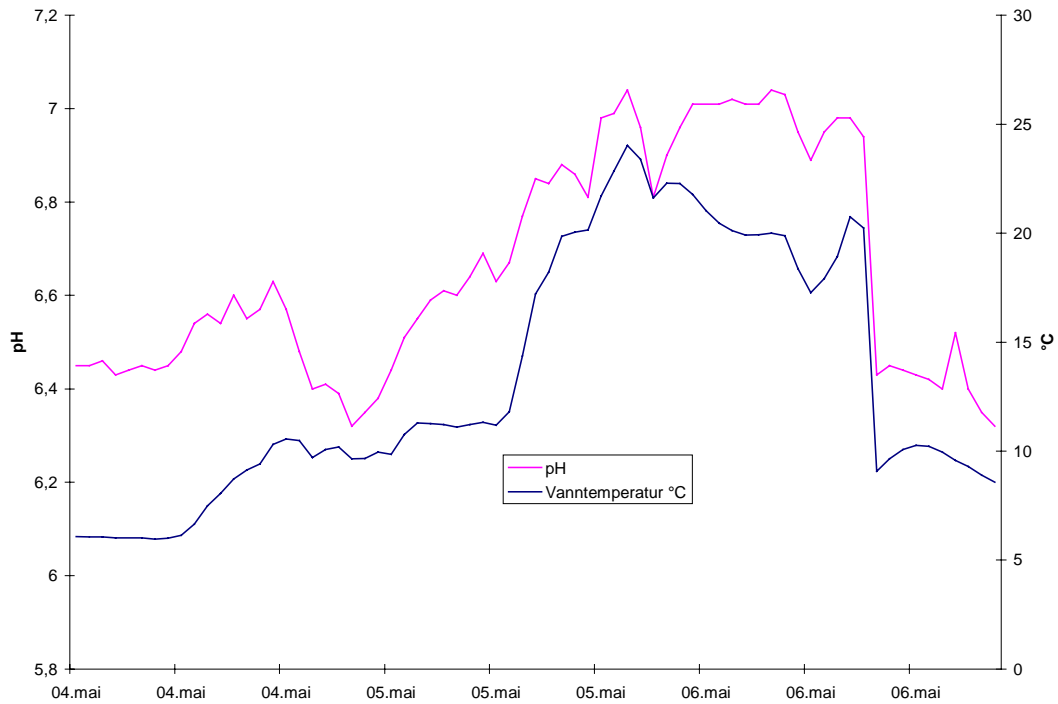
Det har vært feil på signaler til logging ved flere anledninger. pH-signalet fra Birkeland (pH nedstrøms anlegget) var ikke operativt i to dager fra 5. juni 2002 på grunn av sviktende strømforsyning (UPS-strøm) og 28 dager fra 1. august 2002 på grunn av feil ved nytt utstyr. Det har også vært stillstand i målekyveta for pH-måling ved flere anledninger. Datoene var 1. mai, 5. mai og 18. juni. pH viste i disse tilfellene ikke reel verdi (**Figur 2**). Vekta viste feil i 9 dager fra 3. desember 2001. Vekt-signalet var ikke tilgjengelig i 44 dager fra 9. juli 2002 på grunn av ødeleggelse ved tordenvær.

Figur 2. pH og vanntemperatur på Birkeland (pH-målestasjon for pH nedstrøms kalkdoseringsanlegget på Gysland) i mai 2002. Verdiene øker i målekyvetta når vannbevegelsen stopper opp. Fordi målekyvetta står i omgivelser med høyere temperatur enn vannet, synes tilstanden ved økende vanntemperatur i kyvetta.

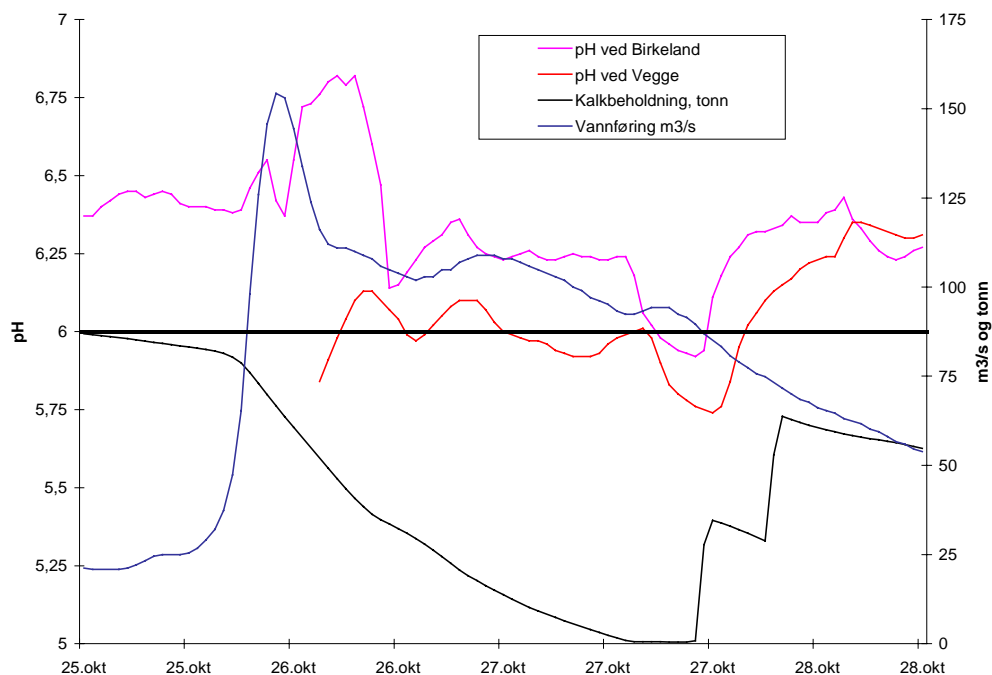
Det er registrert få tilfeller av driftsproblemer på kalkdoseringsanlegget. Driftsstans med negative konsekvenser for vannkvaliteten ble observert kun en gang. Det var den 27. oktober 2002. Da gikk beholdningssiloen tom for kalk før ny forsyning ble tilkjørt (se **Figur 3**). Foruten at framtrekkskruen for kalk ble defekt den 14. juli 2002, oppsto flere tekniske problemer ved fremføring av kalk gjennom doseringssystemet uten at dette fikk konsekvenser for vannkvaliteten (Åge Tveiten 2002).

Figur 3. Vannføring og kalkbeholdning på Gysland kalkdoseringsanlegg, pH nedstrøms Gysland (Birkeland) og pH på automatiske pH-overvåkingsstasjon (Vegge) i oktober 2002. Figuren viser lav pH i vassdraget som følge av stopp i doseringen da beholdningstanken gikk tom.

Det har vært driftsstans med negativ utvikling for vannkvaliteten en gang fordi etterfylling av kalk sviktet under flom i oktober. Transportapparatet bør fungere, også under flomsituasjoner, da behovet er størst i slike situasjoner. Vannkvaliteten har mange ganger vært utilfredstillende på grunn av for lav dosering. I rapporteringsperioden har pH vært lavere enn pH-målet for elva i 10 % av tiden. Det har også vært lange tider med for høy pH i elva. Noe av dette skyldes økende pH som følge av mobilisering av kalk i elveleiet uten at det doseres fra anlegget. Ofte kommer kalkdoseringen for sent igang til å unngå forsuring av elva i forkant av flommer. Disse forsuringsepisodene er kortvarige og kulminerer raskt når doseringen øker. Den store avstanden mellom pH-målingsstasjonen på Birkeland og kalkdosereren er en del av årsaken til problemet. Etablering av styring etter pH oppstrøms anlegget vil forbedre forholdene. Dette er foreløpig ikke gjennomført. Manuell overstyring av doseringen er alltid aktuelt i forbindelse med flommer. Det er utarbeidet en sammenheng mellom tidspunkt for start av ekstradosering og vannføringen forbi doseringsanlegget før forventet flom. Tiltakene er beregnet å gi god effekt til Rom. Rom regnes i denne sammenheng som nedre punkt i målområdet for kalkingen (pH-mål området). Imidlertid er det ikke gitt klare pH-krav til ekstradoseringen, da vi mangler gode data på effekten ved Rom. Doseringsautomatikken har vanskeligheter med å stabilisere pH under flom. I tillegg til ovenfor nevnte forhold, kan dette ha sammenheng med at anlegget ofte blir styrt manuelt gjennom flommene for å unngå høy pH ved Vegge (automatisk pH-overvåkingsstasjon midt i anadrom sone av elva.). Økende pH fra Gysland til Vegge er observert flere ganger i første del av rapporteringsperioden. Mulige årsaker er ujusterte pH-metere og/eller oppløsning av sedimentert kalk i elveleiet ved flom. Anlegget doserer også til tider kalk når pH er langt over pH-målet for elva. Dette er lite økonomisk og i de fleste tilfeller helt unødvendig.

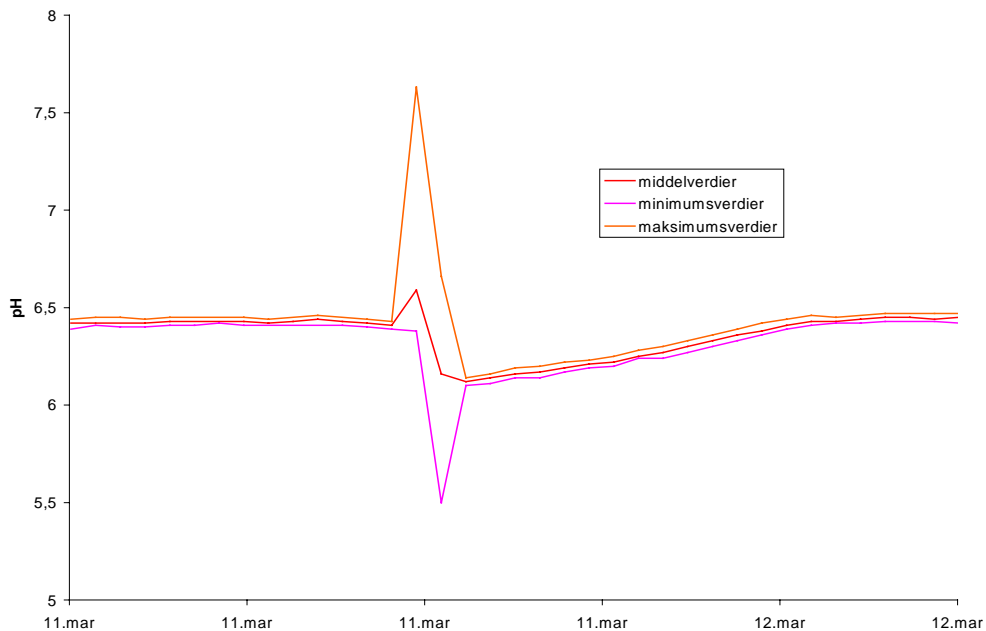
Tabell 1 viser en oversikt over disse episodene. Til sammen var det i hele eller deler av målområdet for lav pH i 44 døgn. Dette er 10% av total rapporteringstid. I tillegg ble det registrert tre tilfeller med for lav pH etter kalibrering av pH-elementer (12. november 2001, 11. februar 2002 og 10. september 2002). pH forholder seg lav i disse tilfellene til pH-nivået blir etterjustert (prosesskalibrering). Tiden mellom kalibrering med buffere og prosesskalibrering var henholdsvis 23, 45 og 26 timer. pH ble da registrert med for lave verdier, men er ikke med i tabellen. Eksempel på en slik tilstand er gjengitt i **Figur 4**. Det er heller ikke medtatt forhold som skyldes rengjøring av elektroder. pH-verdiene har ofte en tendens til å synke i en tid etter behandling (se **Figur 5**).

Figur 5. pH på Birkeland ved rensing av elektroder i mars 2002. Kurven viser at pH-verdiene reduseres etter renhold. Vanligvis settes en karantenetid på pH-signalene inn til styringsautomatikken ved service på elektroder. I denne tiden beholdes gammel verdi i noen timer. Tiden settes på grunnlag av erfaringer. I dette tilfellet varer reduserte avlesninger fra pH-meteret i ca 2 døgn. Dette er mye lenger tid enn normalt og doseringen fra anlegget vil da øke dersom anlegget går på automatisk drift.

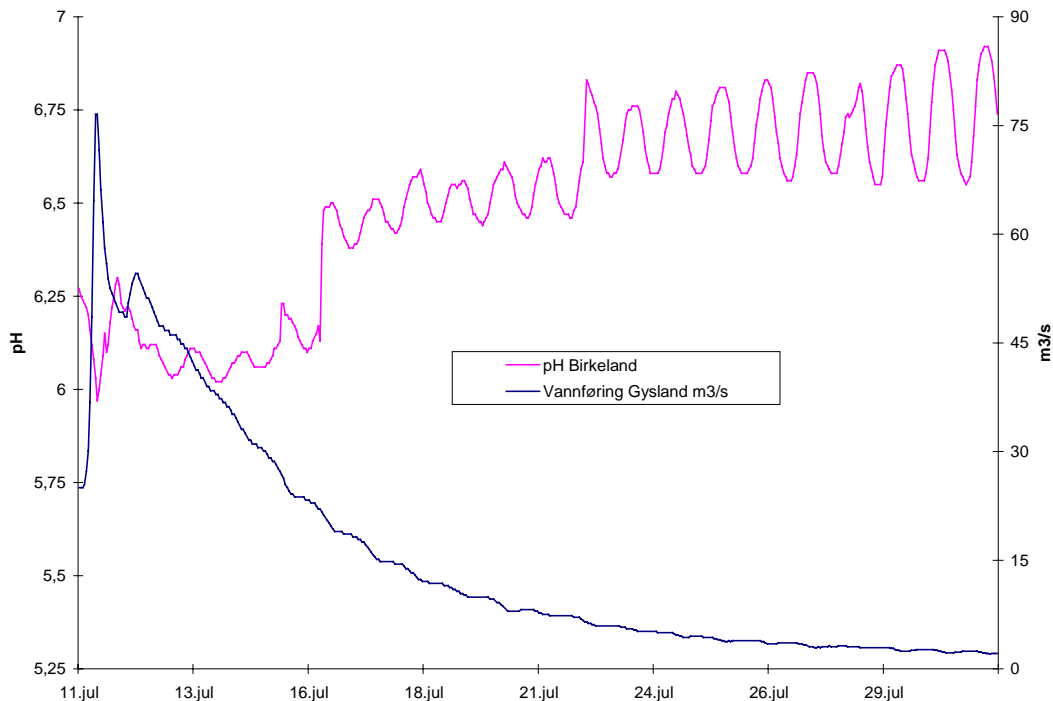
pH-avvik i forhold til pH-mål for vassdraget er altfor mange sett i forhold til det avanserte doseringsutstyret som er i drift. Et pH-styrt anlegg skal være i stand til å justere pH etter oppsatte krav, med unntak av perioder i året da pH allerede er for høy før dosering eller tilstander der pH øker nedstrøms anlegget selv om det ikke kalkes. Sommerhalvåret med stor energi-innstråling og lite vannføring er typisk for slike perioder. Foreløpig finnes ikke driftskontrolldata som underbygger pH-økning nedstrøms anlegget i perioder uten dosering (mangler pH oppstrøms anlegget). Registreringer fra Tovdalselva viser imidlertid tydelig at pH øker i elva nedstrøms doseringsanlegget uten at det doseres (Høgberget 2002). Det er derfor grunn til å anta at aktivisering av kalk i elveleiet nedstrøms Gysland medfører pH-økningen i sommerhalvåret. Manuelle målinger på Gysland og Birkeland viser en klar pH-økning på strekningen selv om det ikke kalkes. **Figur 6** viser tydelig hvordan pH ligger lavt etter en flom, for så å øke med tiden.

Figur 6. pH nedstrøms doserer (Birkeland) og vannføring ved Gysland i en periode om sommeren 2002 da det ikke ble dosert kalk i elva fra anlegget. pH er lav ved flom 11. juli, men øker jevnt i elva i perioden etter flommen.

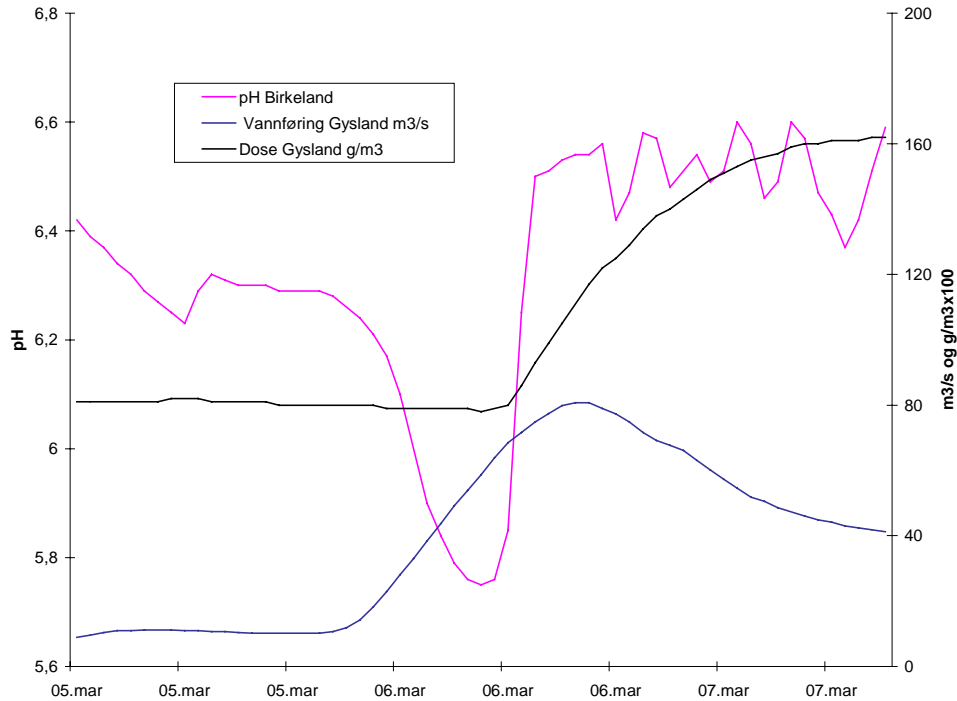
Det registreres ofte sen reaksjon i doseringen fra anlegget ved plutselig flomutvikling. Dette resulterer i korte perioder med for lav pH i forhold til pH-kravet for anlegget. Dette var tilfelle ved flom den 1. februar, 6. mars og 6. november 2002. **Figur 7** viser hvordan kalkavtaket i siloen kommer sent igang slik at det blir surt både på Birkeland og ved Vegge. Mye av årsaken er at pH-signalet på Gysland kalkdoseringsanlegg hentes fra pH nedstrøms anlegget. Avstanden mellom målepunktet og doseringsanlegget er ca 2,5 km. Det vil derfor ta lang tid fra dosering til måling av pH. Denne tiden er avhengig av vannføringen. Ved høy vannføring er tiden kort, men dersom det er lite vann i elva, vil tilbakemeldingstiden bli lang. Styringsteknisk er det vanskelig å raskt nok etablere doseringsnivåer som står i forhold til ønsket pH-effekt. Et tiltak for å korte ned justeringstiden vil vær å etablere pH-

Figur 7. Vannføring og kalkdose fra Gysland kalkdoseringsanlegg sammen med pH ved Birkeland i mars 2002. Kurvene viser at doseringen kom for sent igang slik at pH ble for lav.

signaler til automatisk styring også oppstrøms doseringsanlegget. Det er besluttet at doseringsanlegget skal gjennomgå en slik oppgradering. pH-utstyr ble derfor montert av NIVA på anlegget sent i november 2002, men dette er pr. mars 2003 ikke satt i system med styringsautomatikken på anlegget.

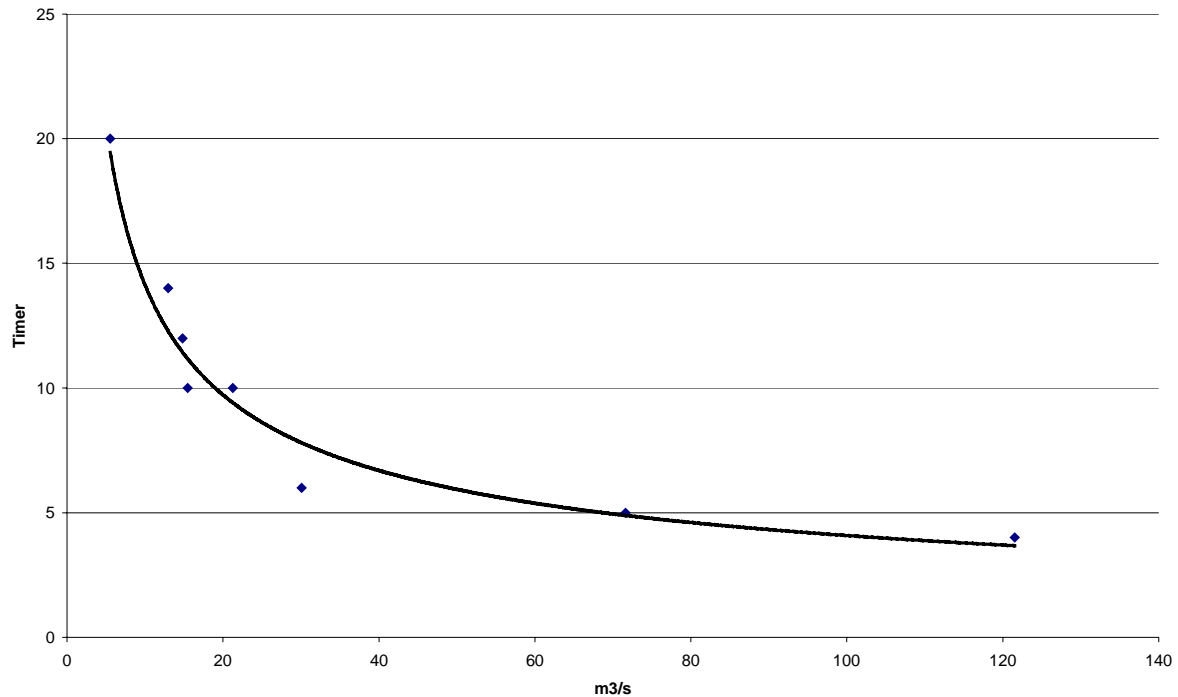
Det er viktig å vite hvor lang tid i forveien slike tiltak må gjennomføres. Vannføring har direkte sammenheng med tidspunkt for ekstratiltak. Ved å sammenligne vannføring og pH-data både på Birkeland og Vegge, har det vært mulig å utarbeide en likning for denne sammenhengen. Dessverre er den automatiske pH-overvåkingsstasjonen (Vegge) plassert for langt opp i vassdraget til å kunne gi den fulle sammenheng mellom vannføring og tid for forhåndsdosering for å avverge surstøt i hele målområdet for elva. Dersom stasjonen hadde vært plassert 7 km lenger nede i vassdraget (Rom), ville vi kunne overvåke effekten av tiltak på hele lakseførende strekning. Slik systemet fungerer i dag, overvåkes bare halvparten av strekningen. **Figur 9** tar hensyn til at tidsavviket ved registreringene på pH-overvåkingsstasjonen i forhold til forventet tid til Rom (nedre deler av målområdet). Den teoretiske tids-vannføringskurve er utarbeidet etter følgende uttrykk:

Figur 9. Sammenheng mellom tiden vannet bruker fra Gysland kalkdoseringsanlegg til utløpet og vannføring ved Gysland. Vannet ble sporet ved hjelp av pH i elva. Teoretisk sammenheng vises i eksponensiell kurve. Tiden øker markant ved lav vannføring.

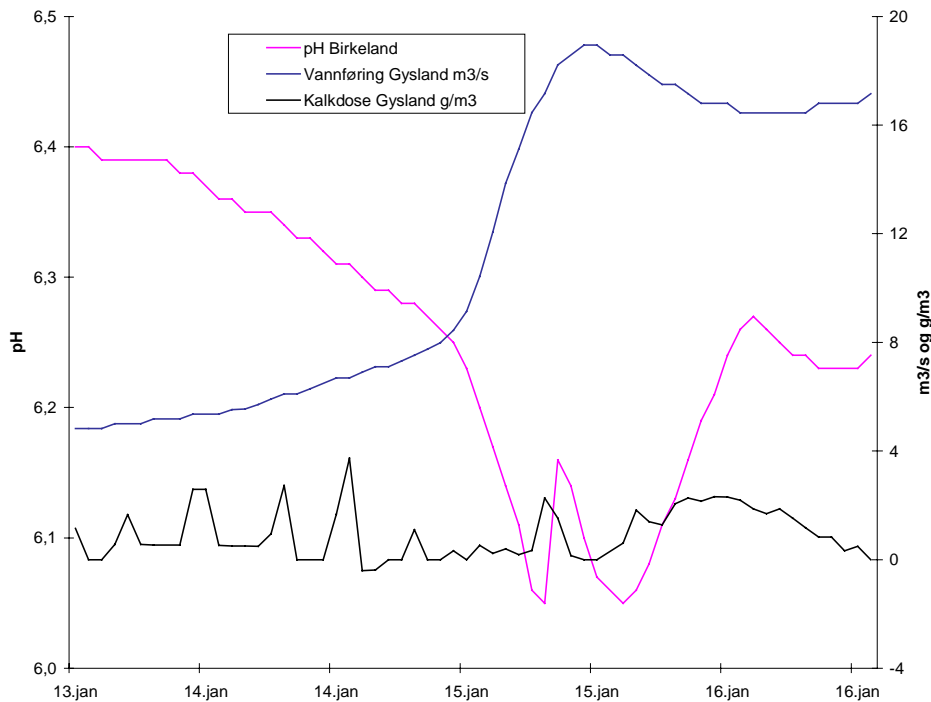
Figur 10. pH nedstrøms kalkdoseringsanlegget sammen med vannføring og kalkdose fra Gysland kalkdoseringsanlegg i januar 2002. Figuren viser marginal reaksjon i doseringen ved redusert pH.

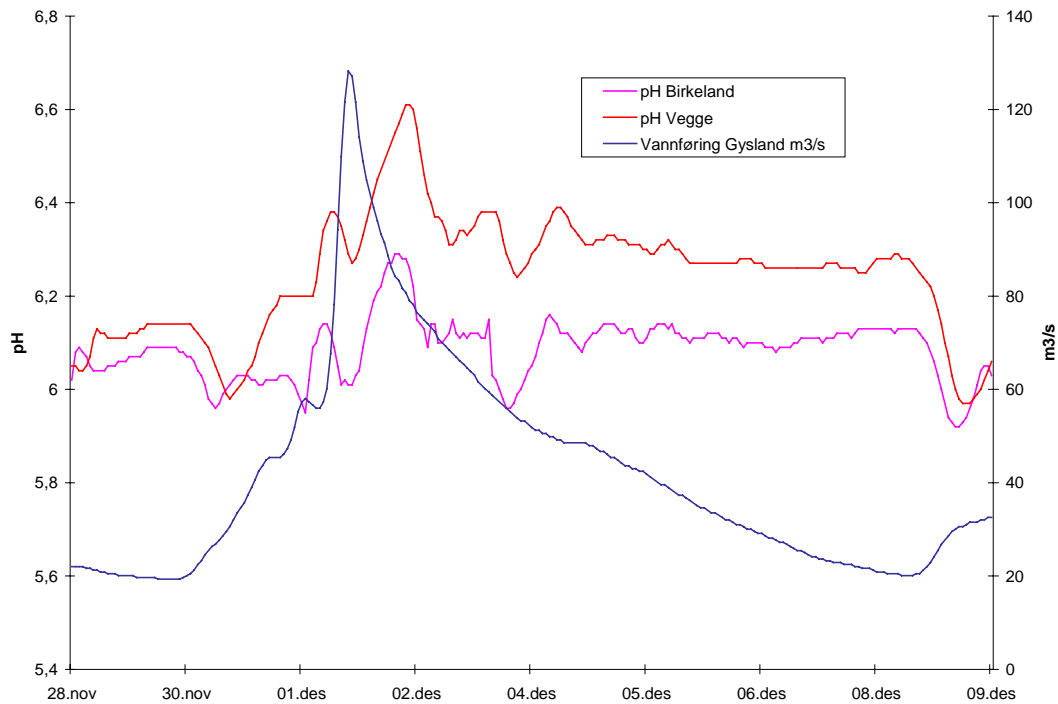
Generelt ser det ut som at pH ved Vegge i første del av rapporteringsperioden hadde en tendens til å øke mer enn på Birkeland under flom som følge av kalkdoseringen (**Figur 12**). Det er ikke mulig å gi en entydig forklaring på fenomenet, men manglende topunktskalibrering av pH-metere kan være en del av forklaringen. Da vil utslag i pH-verdier ha forskjellig forløp gjennom en pH-økning i elva. Forholdet er beskrevet tidligere i Mandalsvassdraget (Høgberget 2002). En annen mulighet er at en del kalk som lå uoppløst i elva, ble mobilisert ved økende vannføring slik at pH økte i elva. Imidlertid forsvant fenomenet senere på året, hvilket svekker dette som forklaring på pH-økningen.

Figur 12. Vannføring ved Gysland og pH på Birkeland og på automatisk pH-overvåkingsstasjon ved Vegge i desember 2001. Figuren viser høyere pH ved Vegge enn ved Birkeland gjennom flomperioden.

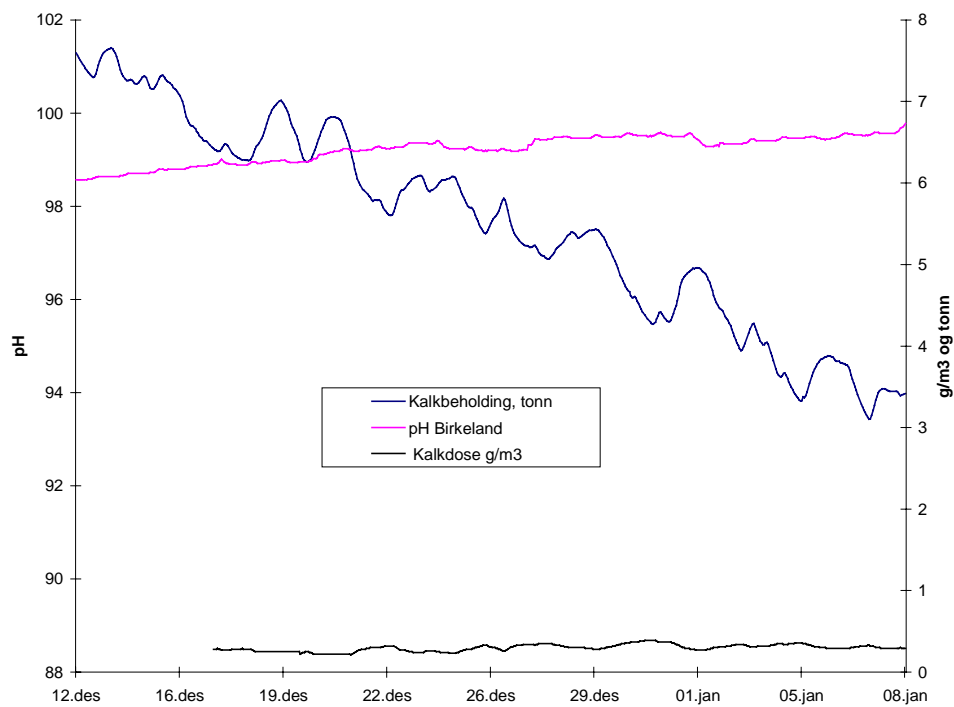
Et annet problem er at doseringsanlegget doserer kalk i perioder da elva holder stabil høy pH. Resultatet blir da at pH blir ekstra høy i området nedstrøms dosereren. Forholdet er godt illustrert i **Figur 13**. Det er uheldig at anlegget doserer i slike perioder. Selv om kalkforbruket på grunn av lav vannføring er lite, er det dårlig økonomi å dosere kalk når det ikke behøves.

Figur 13. Kalkbeholding og kalkdose på Gysland anlegget og pH nedstrøms anlegget i desember 2001 og januar 2002. Figuren viser økende pH i elva. På tross av økende pH, doseres det kalk fra anlegget.
