Driftskontroll av
kalkdoseringsanlegg i
Tovdalsvassdraget

Tittel Driftskontroll av kalkdoseringsanlegg i Tovdalsvassdraget. Avviksrapport 2002.	Løpenr. (for bestilling)	Dato
	4750-2003	27.06.03
	Prosjektnr. Undernr.	Sider Pris
	O-98203	23
Forfatter(e) Høgberget, Rolf Håvardstun, Jarle	Fagområde	Distribusjon
	Måle- og overvåkingsteknologi	Trykket NIVA
	Geografisk område	
	Aust-Agder

Driftskontroll av kalkdoseringsanlegg

Avviksrapport år 2002

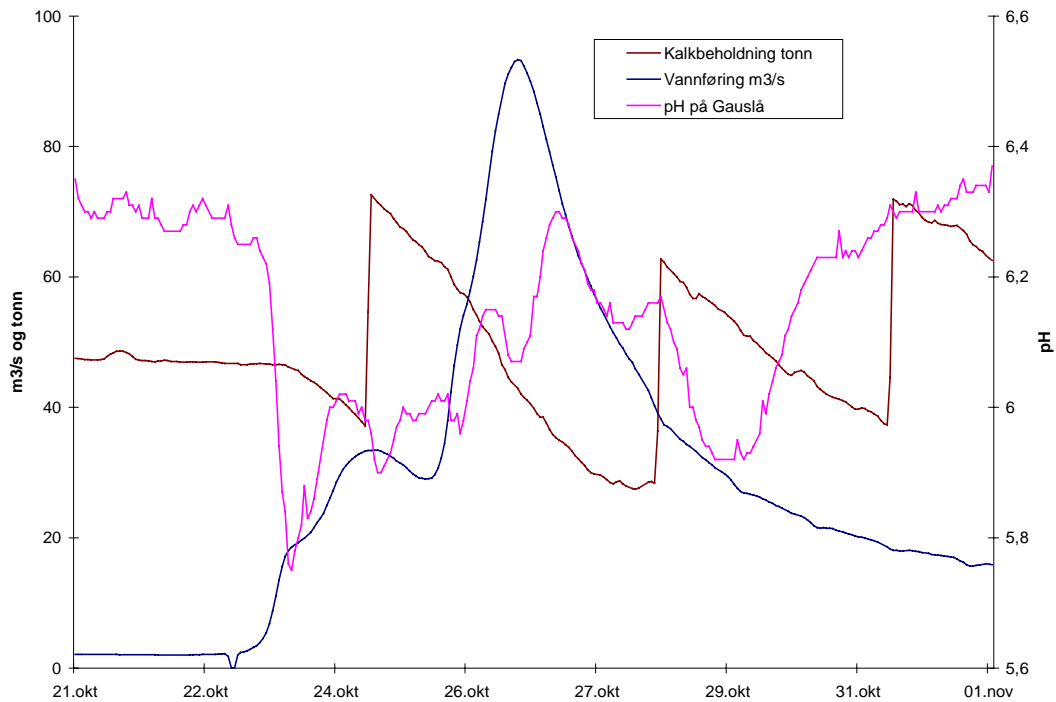
Det oppsto ingen forsurestilstander i elva nedstrøms kalkdoseringsanlegget som følge av manglende dosering. Ved pH-overvåkingsstasjonen på Gauslå 20 km nedstrøms anlegget, ble laveste pH målt i forbindelse med driftsstansen den 21. oktober. Denne sammenfalt med en begynnende flom i elva. pH falt da til 5,7. Driftsdata viser også at doseringen periodevis var noe lav gjennom denne flommen (**Figur 2**).

Figur 2. Vannføring og kalkbeholdning ved Bås kalkdoseringsanlegg og pH ved Gauslå i oktober 2002. Figuren viser at doseringen kom for sent igang i forbindelse med økende flom. Kalkbeholdningskurven viser også at det ble dosert lite kalk den 27. oktober. Dette vises i pH-verdiene ved Gauslå, som fikk en midlertidig reduksjon den 29. oktober.

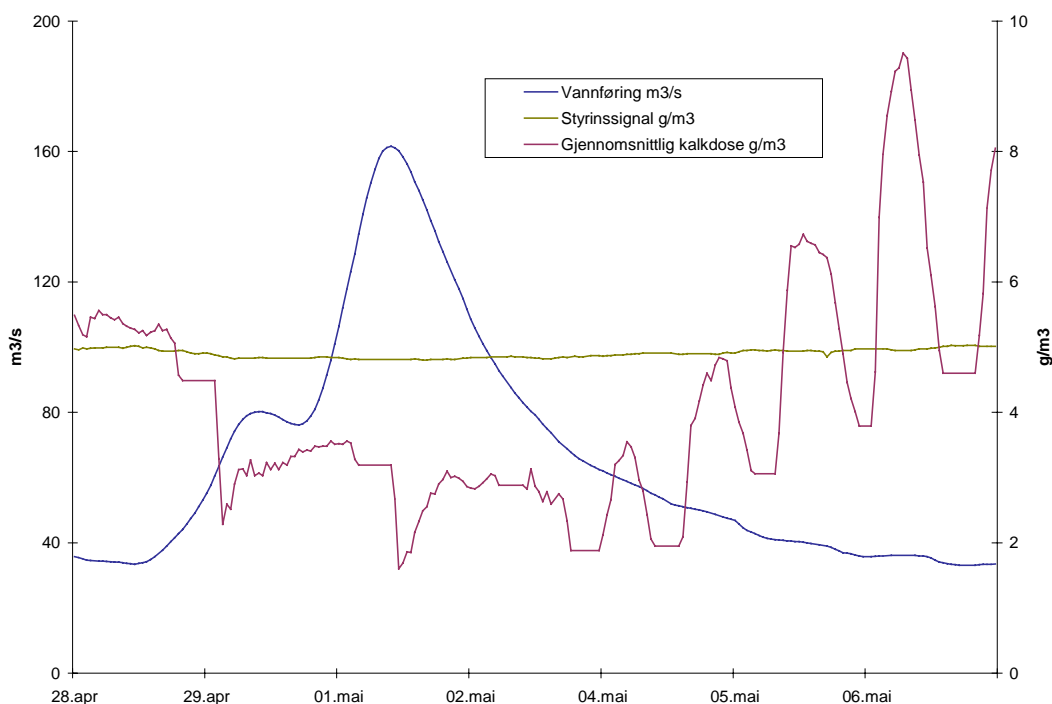
Kalkdosen fra anlegget var satt til 9 g/m³ vinteren 2002. Den høye dosen ble satt for å bidra til å holde høy pH i Herefossfjorden (pH-mål 6,0). Dette er tiltak som også tidligere er gjennomført (Høgberget 2000 og 2001). Den faktiske dosen var frem til april 2002 lavere enn oppgitt dose fra styringsprogrammet på anlegget. Gjennomsnittlig dose var da 7,5 g/m³. I april var den faktiske dosen i samsvar med oppgitt dose. På vår anbefaling ble dosen satt ned til normaldose (4,7 g/m³) den 19. april. Faktisk dose varierte omkring normaldosen til en flom oppsto i månedsstiftet april/mai da vannføringen kom opp i 160 m³/s. Under flommen ble den faktiske dosen halvert (**Figur 3**).

Figur 3. Styringssignal oppgitt som kalkdose, gjennomsnittlig kalkdose og vannføring i elva ved Bås kalkdoseringsanlegg i begynnelsen av mai 2002. Figuren viser at dosen gikk ned til halve dosen da vannføringen økte kraftig i elva. Gjennomsnittlig dose på grunnlag av vektreduksjon og vannføring viser meget ustabile verdier på grunn av delvis svikt på anleggets veieutstyr.

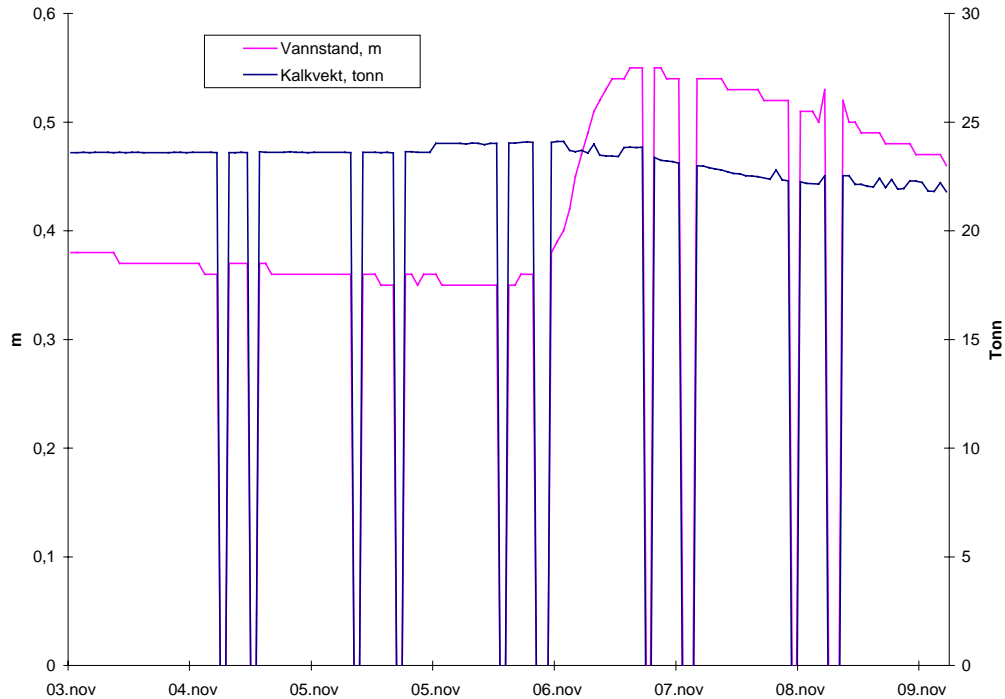
kraftverket rustet opp forsyningsnettet til Skjeggedal. Da ble nettstrømmen kuttet og strøm-aggregat innkoblet om morgenen ved arbeidets start. Ved arbeidslutten, skjedde det motsatte. Begge disse omkoblingene førte til dropp i signalene på anlegget. Det var da umulig å følge den reelle dosen fra kalkdoseringen (**Figur 4**).

Figur 4. Vannstand og kalkvekt på Skjeggedal kalkdoseringsanlegg høsten 2002. Utdrag av driftskontroll-loggen som viser tilfeller der signalene ble brutt morgen og kveld. Årsaken var strømbrudd i forbindelse med omkobling fra aggregatdrift til nettdrift ved utbedringsarbeider på strømnettet.

NIVA satte opp en UPS strømforsyning på anlegget i desember 2002 for at ikke vannstand og vektsignalene skulle forsvinne så hyppig ved strømtans. Denne ble imidlertid ikke satt i drift før etter nyttår.

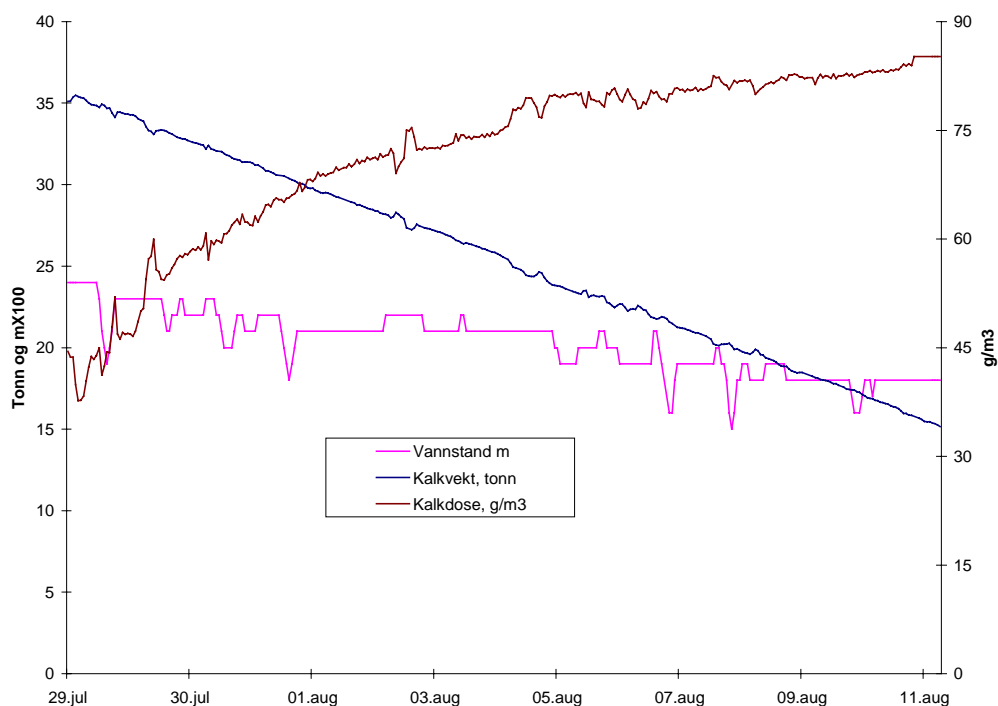
Den første tiden med automatisk dosering gav noe høye doser ($10-12 \text{ g/m}^3$), men dosen ble høyere da vannføringen avtok. Ved vannføring på ca $0,5 \text{ m}^3/\text{s}$ i mars, var dosen $8-20 \text{ g/m}^3$. Operatøren satte ned gangtiden på anlegget den 25. februar fra 20 til 7 sekunder pr. minutt for å dempe utdoseringen. Dette tiltaket gav midlertidig effekt. Dosen var da på det laveste $6,5 \text{ g/m}^3$. På grunn av mange forstyrrelser i veiesignalet, var det vanskelig å følge med på dosen som til enhver tid ble gitt fra anlegget utover våren. Tendensen var likevel at det ble gitt doser rundt 20 g/m^3 ved lave vannføringer. Da vannføringen ble ekstra lav i august økte dosen til over 80 g/m^3 (**Figur 5**). Imidlertid viste det seg at vannføringskurven som ble brukt, gir for lav vannføring når vannstanden er ekstra lav. Dermed var reell dose noe lavere enn den kurven viser. Årsaken til den høye doseringen, var at styringssignalet var satt opp i feil måleområde. Dette ble rettet opp den 27. august. Anlegget gikk på manuell dosering fra 9. september.

Figur 5. Kalkvekt, vannstand og kalkdose ved Skjeggedal kalkdoseringsanlegg i august 2002. Figuren viser meget høy dosering ved lav vannstand (vannføring ca $0,2 \text{ m}^3/\text{s}$).

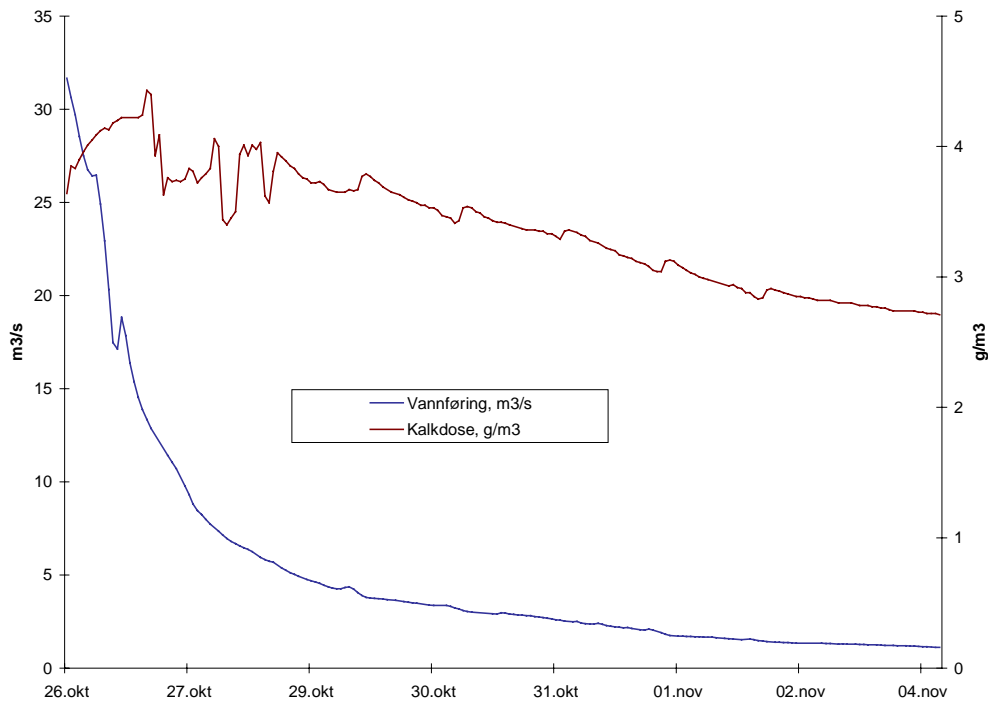
Rolf Heia (driftsansvarlig i Tovdalskalk) fra Birkenes kommune var med for å lære seg programmeringsprosedyren for styringssignalet på anlegget den 24. oktober. Anlegget ble da kalibrert til å dosere $6,7 \text{ g/m}^3$. Da anlegget ble satt til automatisk dosering etter denne omprogrammeringen, ble dosen fra anlegget redusert betraktelig. Normal dose ble da ca 4 g/m^3 ved stor vannføring. Dette ble redusert til under 3 g/m^3 da vannføringen sank til ca $1 \text{ m}^3/\text{s}$ (**Figur 6**).

Figur 6. Vannføring og kalkdose ved Skjeggedal kalkdoseringsanlegg høsten 2002. Figuren viser at dosen var noe lav, men nokså jevn uavhengig av vannføringen.

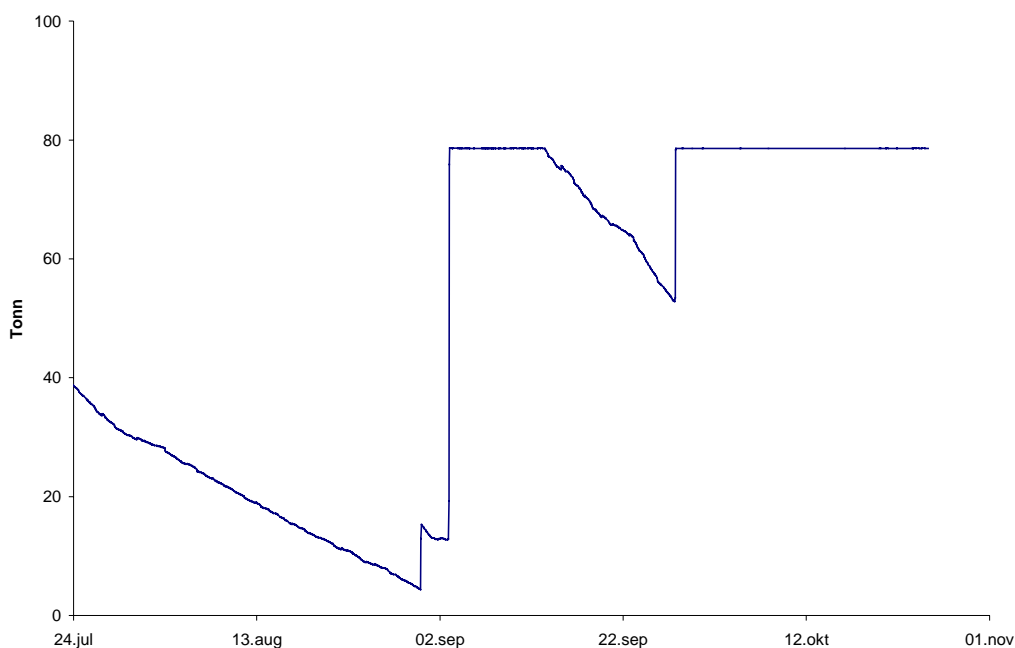
Figur 7. Kalkvekta på Klepsland kalkdoseringsanlegg sommer og høst 2002. Figuren viser tidspunktet som vektsignalene ikke lenger gav riktige verdier. Vekta begynte da å vise bare maksimumsverdier.

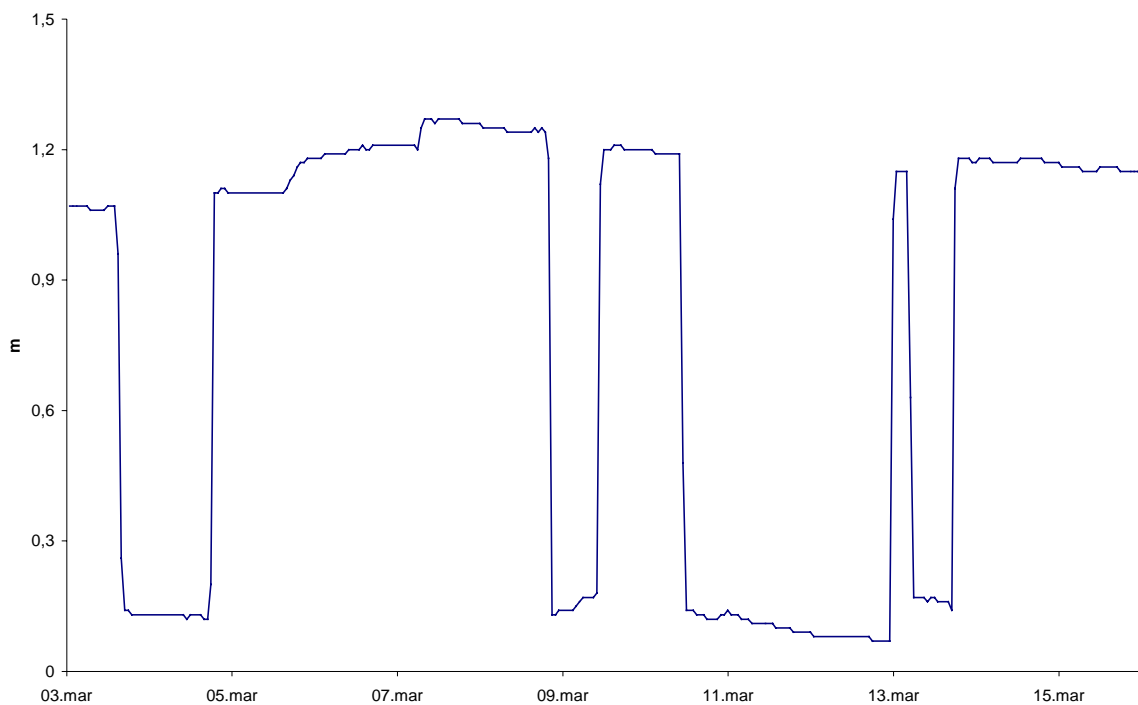
Figur 8. Vannstandssignalet på Klepsland kalkdoseringsanlegg i mars 2002. Verdiene er svært varierende. Dette fører til vanskeligheter med å gi fast dose kalksteinsmel til elva.

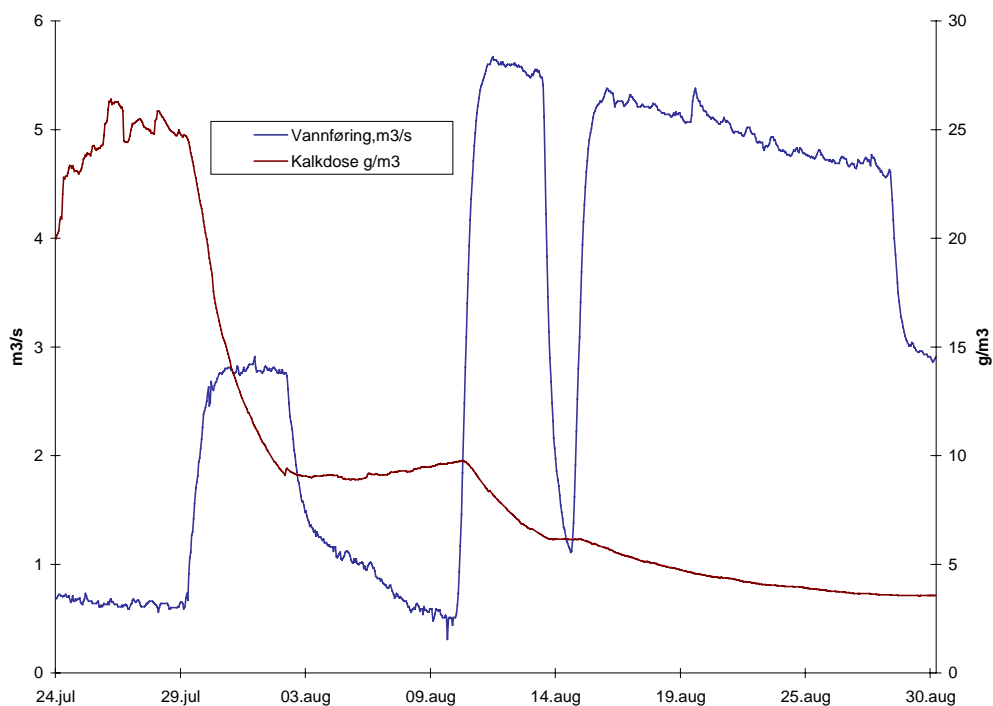
Figur 9. Vannføring og kalkdose fra Klepsland kalkdoseringsanlegg i august 2002. Dosen ble kraftig redusert i forbindelse med økt vannføring. Vannføringen økte brått og innstilte seg på nye stabile nivåer. Dette tyder på at vannføringen ble kunstig manipulert fra magasinet oppstrøms doseringsanlegget (Høvringsvatn).

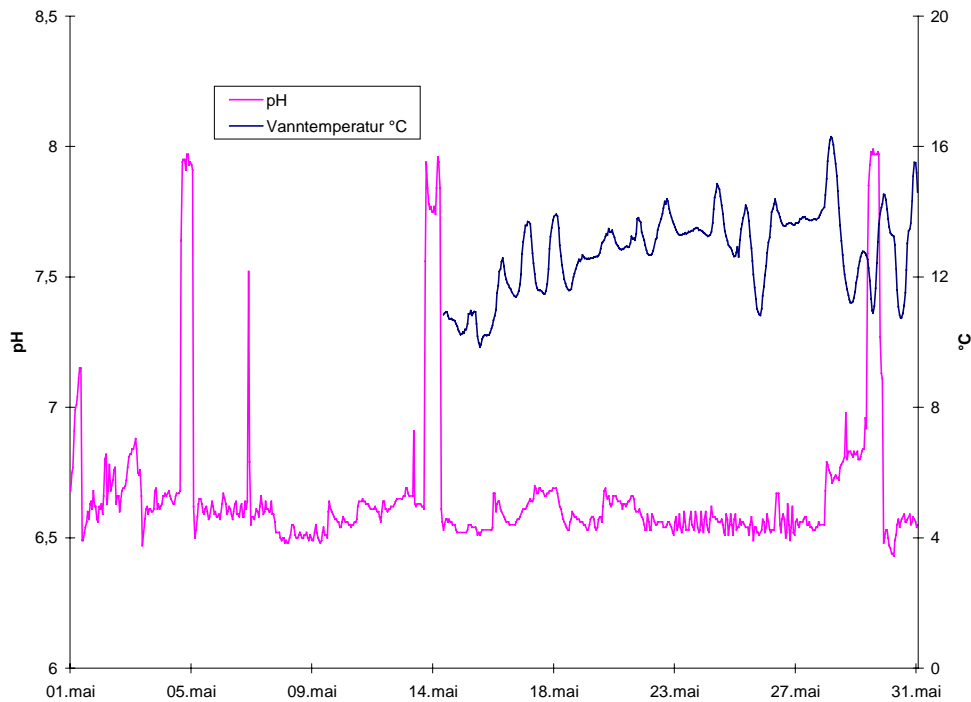
Figur 10. pH og vanntemperatur fra Søre Herefoss kalkdoseringsanlegg i mai 2002. Figuren viser episoder med urealistisk høye pH-verdier. Ved den siste pH-økningen foreligger også temperaturdata fra målekyvetta. Dataene viser at det ikke ble temperaturforandringer da pH økte.

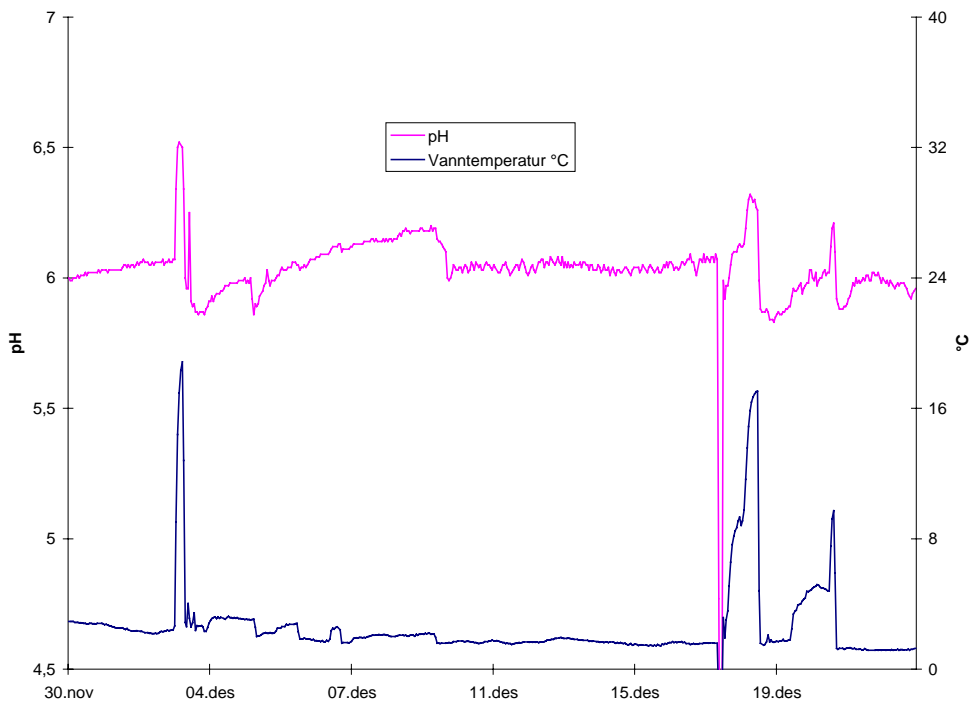
Det var få svikt i signalene fra vannstand, kalkvekt og pH oppstrøms anlegget. Signaltilførselen sviktet bare to ganger i perioder over 8 timer. Det var 18. juni og 24. november da loggeren var uten signaltilgang i henholdsvis 28 og 128 timer. Kun fire andre tilfeller av signaldropp ble registrert hvorav to var meget kortvarige. Imidlertid var det til tider problemer med mottak av riktig pH-signal fra pH-nedstrøms anlegget (se **Tabell 6**). Problemene begynte i mai. Da ble det registrert momentan pH-økning av flere timers varighet. Dette gjentok seg ved flere anledninger. Slike ”hopp” i kurven er ofte resultat av manglende vanngjennomstrømning, men i dette tilfellet var det lite sannsynlig. Logg av vanntemperatur i målekyvetta for pH nedstrøms anlegget foreligger for første gang fra 14. mai. Denne viser ingen markerte temperatursvingninger i forbindelse med momentan pH-økning (**Figur 10**). To ganger stoppet imidlertid vanngjennomstrømningen i målekyvetta. Dette skjedde den 6. september og 10. oktober. Også pH oppstrøms anlegget hadde stopp i målekyvetta. Dette skjedde ved fire anledninger. Det var 29. januar, 2. februar, 18. og 20. desember. Det var kun stoppene i desember som førte til vesentlig forandring i pH-verdiene, (se **Figur 11**).

Figur 11. pH og vanntemperatur fra Søre Herefoss kalkdoseringsanlegg i desember 2002. Figuren viser to episoder med urealistisk høye pH-verdier. Tilstandene sammenfaller med økt vanntemperatur i målekyvetta. Dette indikerer at det var stillstand i gjennomstrømningen.

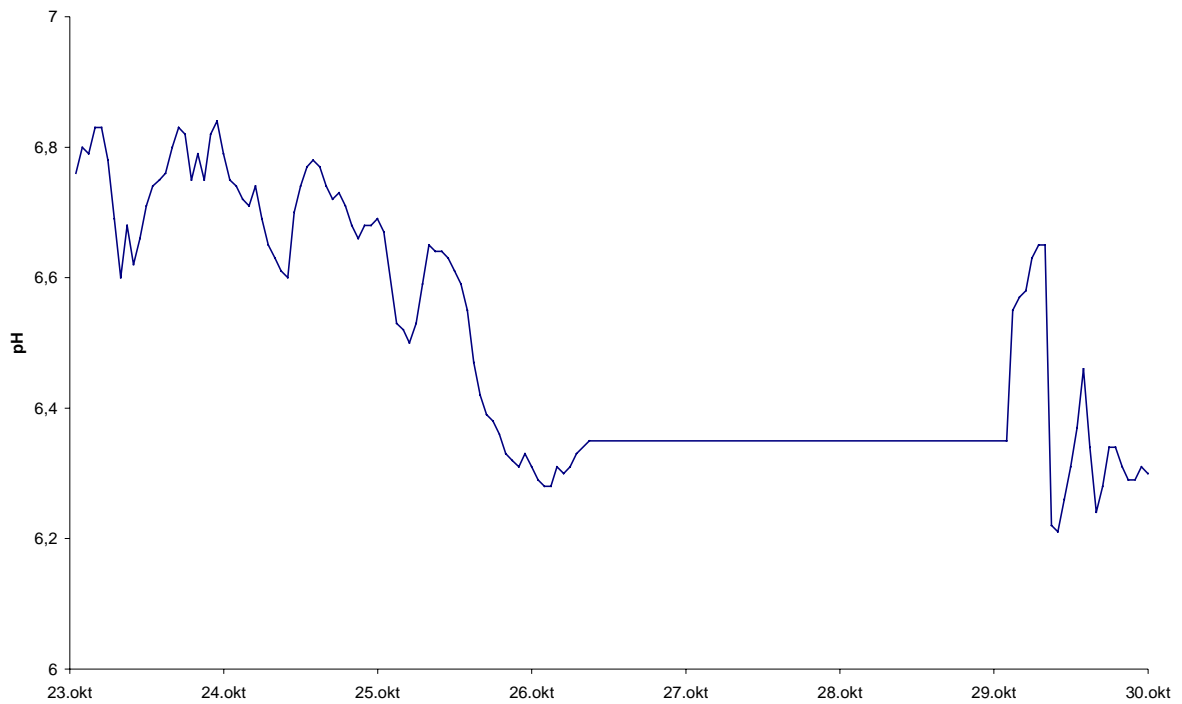
Radiosambandet med stasjonen for pH nedstrøms anlegget begynte delvis å svikte ved noen anledninger i oktober 2002. Problemet var at mottakeren ikke registrerte nye ”pakker” med data fra senderstasjonen. Da ble siste registrerte verdi beholdt som gjeldene verdi, se **Figur 12**. Problemet tiltok fra midten av november, og resulterte i at radiostasjonene måtte byttes ut med et nytt sett.

Figur 12. pH nedstrøms kalkdoseringsanlegget på Søre Herefoss i oktober 2002. Figuren viser at pH holdt konstant verdi over en lang periode. Verdiene er ikke riktige, og skyldes en feil som oppsto på kommunikasjonsutstyret slik at gammel verdi ble beholdt inntil ny ble mottatt i mottakerenhet.
