RAPPORT LNR 4750-2002

Driftskontroll av
kalkdoseringsanlegg i
Tovdalsvassdraget

Tittel Driftskontroll av kalkdoseringsanlegg i Tovdalsvassdraget. Avviksrapport 2002.	Løpenr. (for bestilling)	Dato
	4750-2003	27.06.03
	Prosjektnr. Undernr.	Sider Pris
	O-98203	23
Forfatter(e) Høgberget, Rolf Håvardstun, Jarle	Fagområde	Distribusjon
	Måle- og overvåkingsteknologi	Trykket
	Geografisk område	NIVA
	Aust-Agder

Avviksrapport år 2002

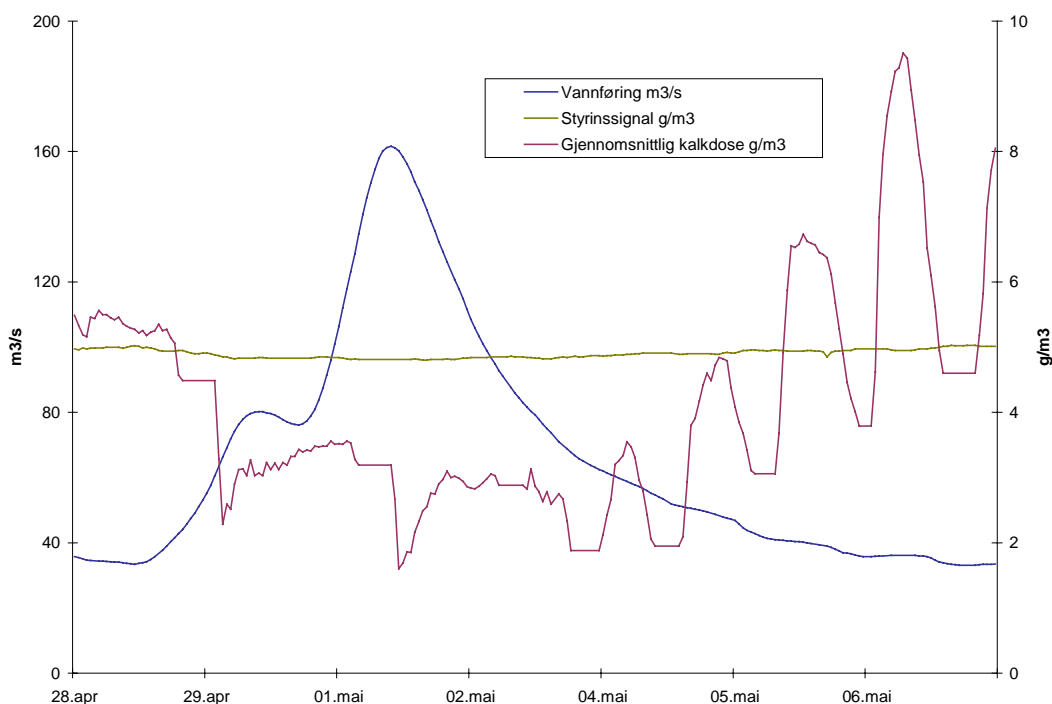
Kalkdosen fra anlegget var satt til 9 g/m^3 vinteren 2002. Den høye dosen ble satt for å bidra til å holde høy pH i Herefossfjorden (pH-mål 6,0). Dette er tiltak som også tidligere er gjennomført (Høgberget 2000 og 2001). Den faktiske dosen var frem til april 2002 lavere enn oppgitt dose fra styringsprogrammet på anlegget. Gjennomsnittlig dose var da $7,5 \text{ g/m}^3$. I april var den faktiske dosen i samsvar med oppgitt dose. På vår anbefaling ble dosen satt ned til normaldose ($4,7 \text{ g/m}^3$) den 19. april. Faktisk dose varierte omkring normaldosen til en flom oppsto i månedsstiftet april/mai da vannføringen kom opp i $160 \text{ m}^3/\text{s}$. Under flommen ble den faktiske dosen halvert (**Figur 3**).

Figur 3. Styringssignal oppgitt som kalkdose, gjennomsnittlig kalkdose og vannføring i elva ved Bås kalkdoseringsanlegg i begynnelsen av mai 2002. Figuren viser at dosen gikk ned til halve dosen da vannføringen økte kraftig i elva. Gjennomsnittlig dose på grunnlag av vektreduksjon og vannføring viser meget ustabile verdier på grunn av delvis svikt på anleggets veieutstyr.

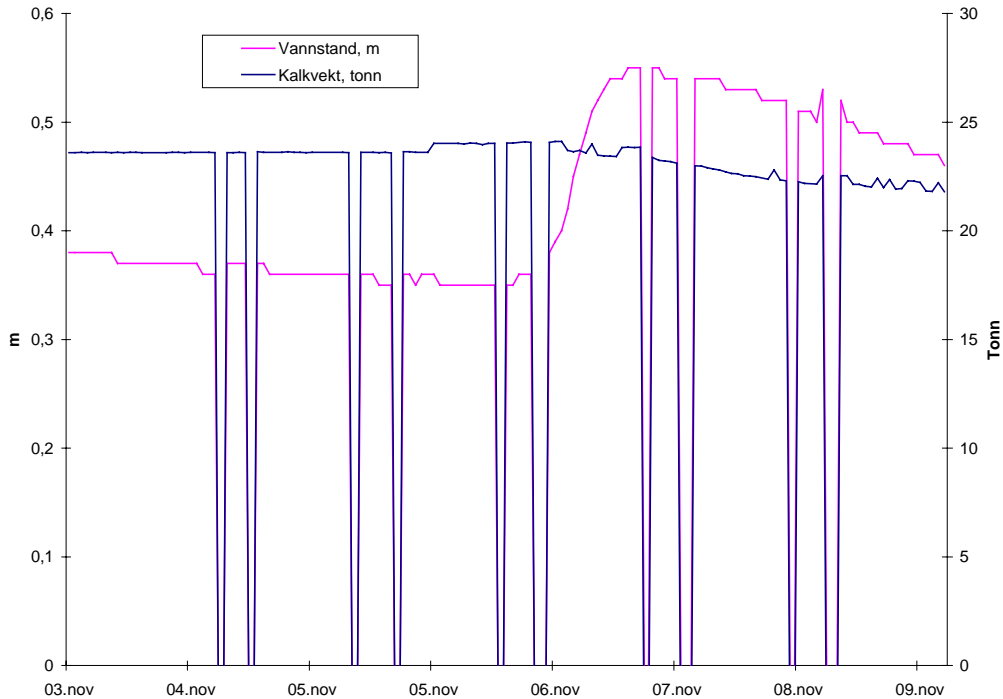
kraftverket rustet opp forsyningsnettet til Skjeggedal. Da ble nettstrømmen kuttet og strøm-aggregat innkoblet om morgenen ved arbeidets start. Ved arbeidslutten, skjedde det motsatte. Begge disse omkoblingene førte til dropp i signalene på anlegget. Det var da umulig å følge den reelle dosen fra kalkdoseringen (**Figur 4**).

Figur 4. Vannstand og kalkvekt på Skjeggedal kalkdoseringsanlegg høsten 2002. Utdrag av driftskontroll-loggen som viser tilfeller der signalene ble brutt morgen og kveld. Årsaken var strømbrudd i forbindelse med omkobling fra aggregatdrift til nettdrift ved utbedringsarbeider på strømmettet.

En del av årsaken til alle forstyrrelsene på vekt og vannstandssignal var lange tider med jordfeil på vannforsyningspumpa til doseringsanlegget.

NIVA satte opp en UPS strømforsyning på anlegget i desember 2002 for at ikke vannstand og vektsignalene skulle forsvinne så hyppig ved strømtans. Denne ble imidlertid ikke satt i drift før etter nyttår.

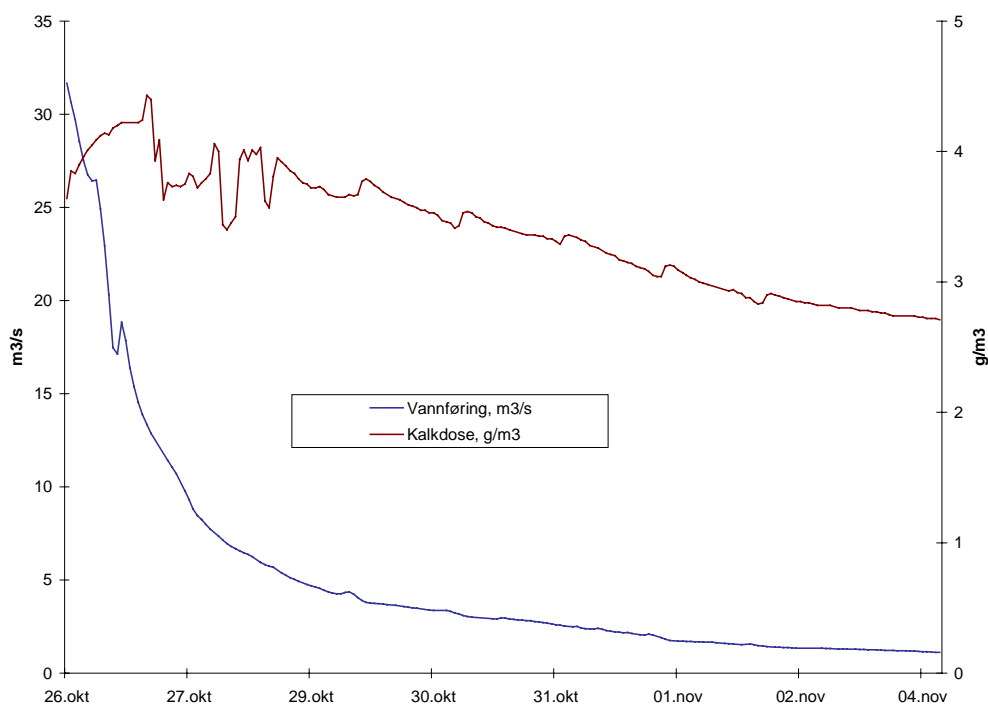
Rolf Heia (driftsansvarlig i Tovdalskalk) fra Birkenes kommune var med for å lære seg programmeringsprosedyren for styringssignalet på anlegget den 24. oktober. Anlegget ble da kalibrert til å dosere $6,7\text{ g/m}^3$. Da anlegget ble satt til automatisk dosering etter denne omprogrammeringen, ble dosen fra anlegget redusert betraktelig. Normal dose ble da ca 4 g/m^3 ved stor vannføring. Dette ble redusert til under 3 g/m^3 da vannføringen sank til ca $1\text{ m}^3/\text{s}$ (**Figur 6**).

Figur 6. Vannføring og kalkdose ved Skjeggedal kalkdoseringsanlegg høsten 2002. Figuren viser at dosen var noe lav, men nokså jevn uavhengig av vannføringen.

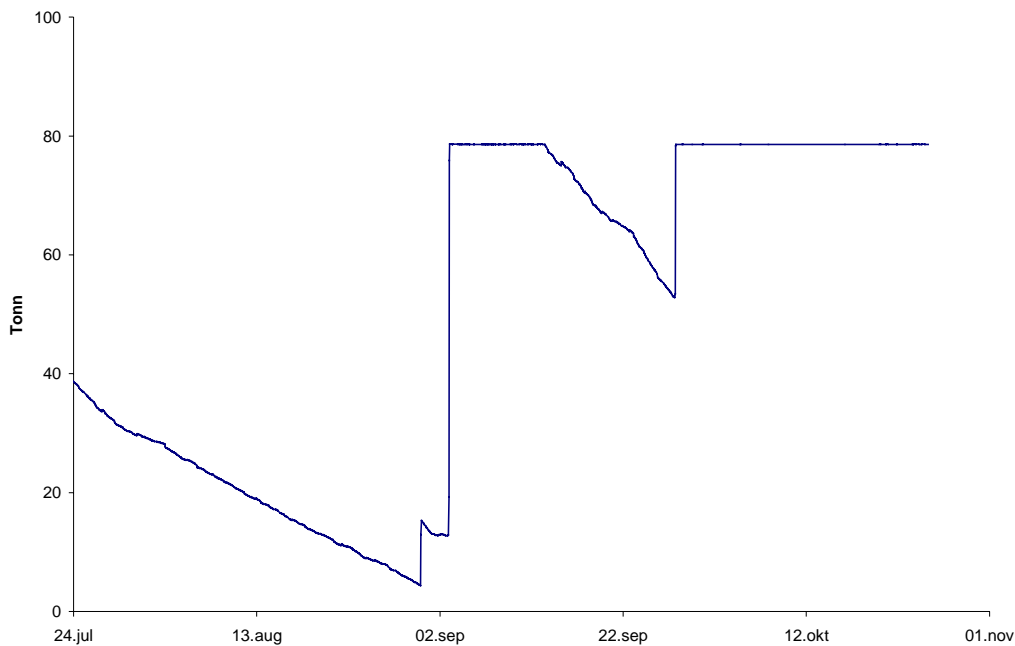
Signalene inn til driftskontroll-loggeren sviktet i noen tilfeller. Vekt signalet var meget stabilt første 2/3 av året. I **Tabell 4** er de lange periodene uten signaler listet med antall timer uten vekt og vannstandssiganler. Foruten disse lange periodene, var det kun to kortvarige forstyrrelser i veiesignalet, men 15 tilsvarende forstyrrelser i vannstandssignalet. I tillegg var vannstanden særlig ustabil i ca 14 dager fra 21. juni. Signaldropp i vannstand er imidlertid langt mindre ødeleggende for driftskontrollens utregning av kalkdose, enn dropp i vekt signal. Imidlertid oppsto fullstendig funksjonssvikt i veiesystemet den 2. september (**Figur 7**) som førte til at driftskontroll av kalkdoseringsanlegget måtte legges ned. Vekta ble da ikke reparert fordi Tovdalskalk ville vente til anlegget ble flyttet til Hovlandsåna. Effektiv rapporteringsperiode var derfor fra 1. januar til 2. september 2002.

Figur 7. Kalkvekta på Klepsland kalkdoseringsanlegg sommer og høst 2002. Figuren viser tidspunktet som vektsignalene ikke lenger gav riktige verdier. Vekta begynte da å vise bare maksimumsverdier.

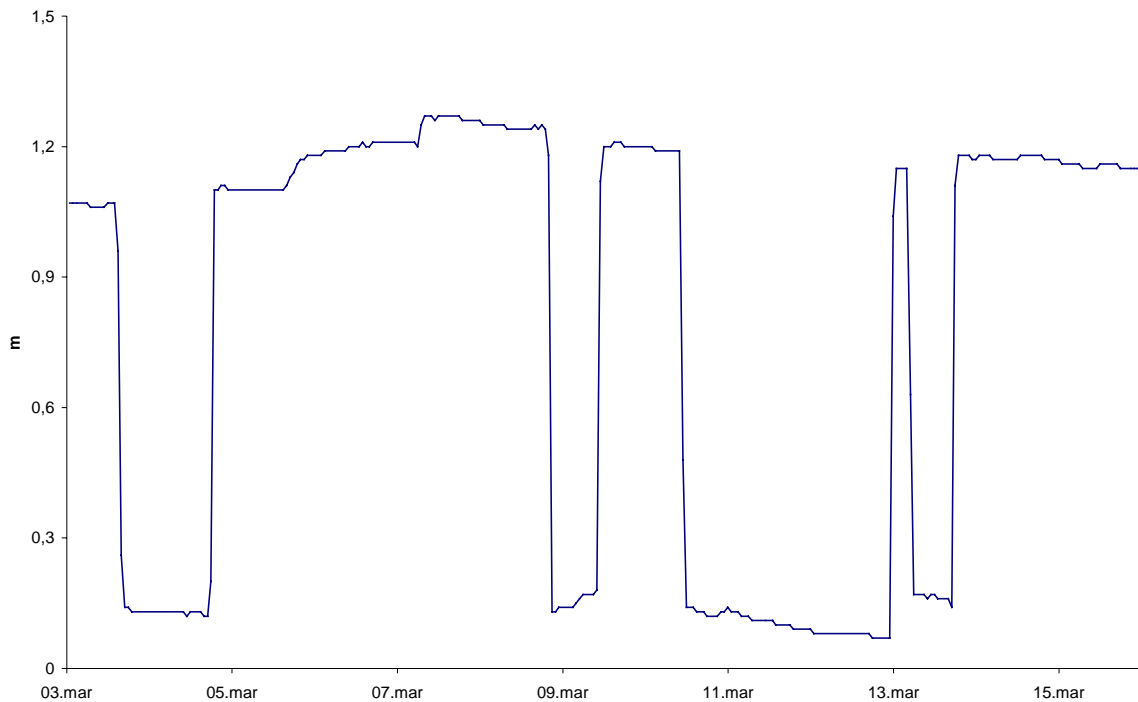
På grunn av alle driftsstansene i denne tiden ble manglen på utdosert kalk ca 70 tonn i mars.

Figur 8. Vannstandssignalet på Klepsland kalkdoseringsanlegg i mars 2002. Verdiene er svært varierende. Dette fører til vanskeligheter med å gi fast dose kalksteinsmel til elva.

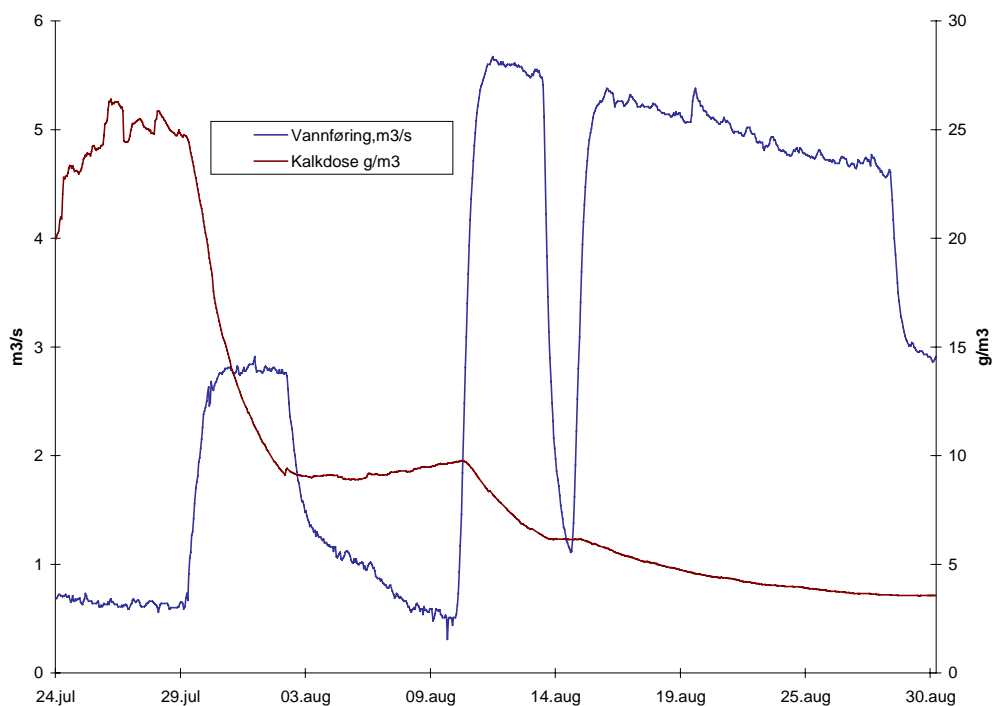
tilsvarende tilstander. Doserenen kalket med alt for høye doser da vannføringen var lav. Dette er første gang dokumentert av Høgberget (2000). Den 11. juli oppsto en kraftig flom. Da stoppet anlegget å dosere. Anlegget skulle da ha kalket ca 13 tonn kalksteinsmel. I august ble det en markert reduksjon i dosen fra anlegget. Perioden ble innledet med en episode 29. juli da vannføringen økte ca 2 m³/s fra 0,6 m³/s. Senere økte vannføringen ytterligere 3 m³/s. **Figur 9** viser hvordan dosen reduseres fra 25 til 3,5 g/m³. Vannføringsutviklingen i denne perioden tyder på manipulering med reguleringsnivåer ved Høvringsvatn oppstrøms doserenen.

Figur 9. Vannføring og kalkdose fra Klepsland kalkdoseringsanlegg i august 2002. Dosen ble kraftig redusert i forbindelse med økt vannføring. Vannføringen økte brått og innstilte seg på nye stabile nivåer. Dette tyder på at vannføringen ble kunstig manipulert fra magasinet oppstrøms doseringsanlegget (Høvringsvatn).
