**D**riftskontroll av  
kalkdoseringsanlegg  
i Mandalsvassdraget

Avviksrapport år 2003

Tittel Driftskontroll av kalkdoseringsanlegg i Mandalsvassdraget. Avviksrapport år 2003.	Løpenr. (for bestilling) 4904-2004	Dato 18.10.2004
	Prosjektnr. Undernr. O-99049	Sider Pris 27
Forfatter(e) Høgberget, Rolf	Fagområde Måle- og overvåkingsteknologi	Distribusjon
	Geografisk område Vest-Agder	Trykket NIVA

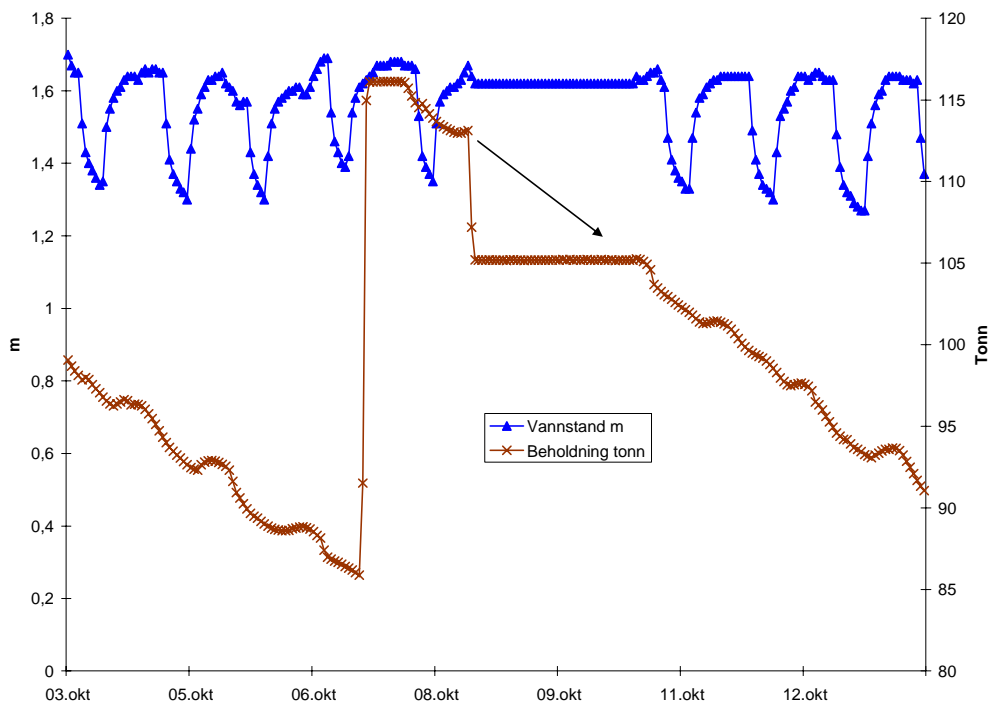
Driftskontroll-loggeren stanset tre ganger i løpet av 2003. Det var en dag fra 21. juli, 2 dager fra 8. oktober og 9 dager fra 17. november. Årsaken var manglende nødstrøm til loggeren ved strømstans på anlegget. Ved to av anledningene var det likevel mulig å registrere doseringstilstanden. Anlegget doserte ikke den 21. juli, mens normal drift kunne avleses fra kalkvektsutviklingen den 8. oktober (**Figur 2**)

**Figur 2.** Vannstand og kalkvekt på Smeland i oktober 2003. Figuren viser en episode der det ikke ble registrert verdier på loggeren, men beholdningsutvikling kan likevel avleses. (Vannstands målet er tatt med for å vise at tilstanden også gjaldt andre parametere). Beholdningskurven viser en "trappetrinnsutvikling". Den reelle utviklingen fulgte sannsynligvis et lineært avtak (pil).

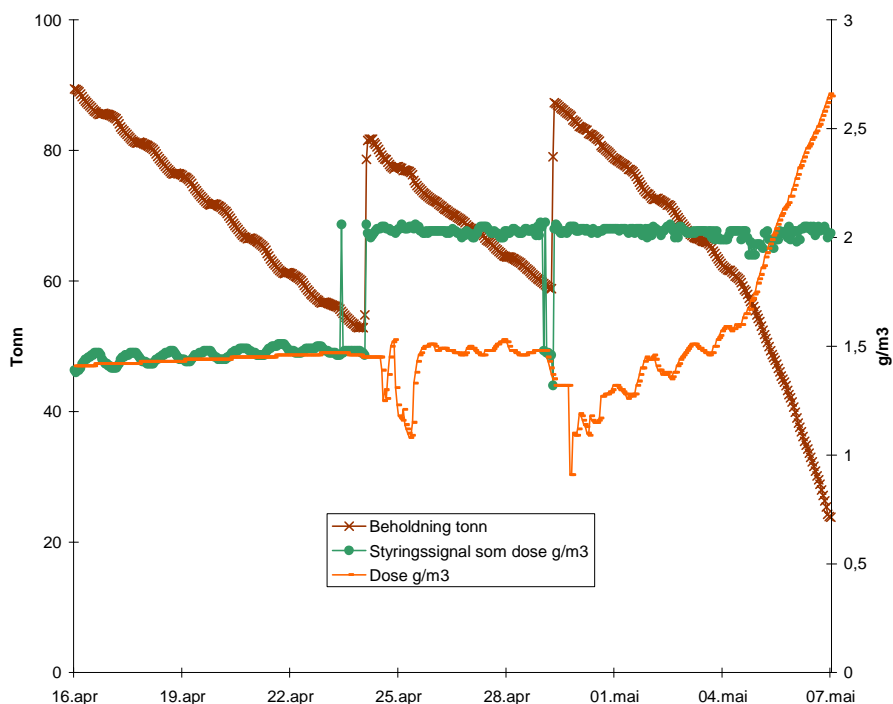
Anlegget doserte ved normal drift ca  $1,5 \text{ g/m}^3$ . Dette samsvarte mye med styringssignalet som dose i tiden før 23. april. Imidlertid viser driftskontroll-loggen at styringssignalet på våren varierte med vannføring i lange perioder. Etter 23. april økte styringsdosen til noe over  $2 \text{ g/m}^3$  uten at dette påvirket den faktiske dosen (**Figur 3**). Unntakene var en periode på 3 dager fra 4. mai da anlegget ga høyere dose enn styringssignalet skulle tilsi og ca 1,5 uke fra 18. august da dosen var nokså lik styringssignalet verdi. Anlegget doserte aldri under grensen på  $1 \text{ g/m}^3$ .

**Figur 3.** Kalkbeholdning, styringssignal som dose og driftskontrollens reelle dose i april og første del av mai 2003 ved Smeland doseringsanlegg. Figuren viser at økning av ønsket dose ikke førte til noen endring av reel dose. Den viser også en periode på ca 3 dager da dosen økte over ønsket verdi. Kurven for avtak i kalkbeholdning viser også at det plutselig gikk ut mer kalk. Det var ingen flom i perioden.

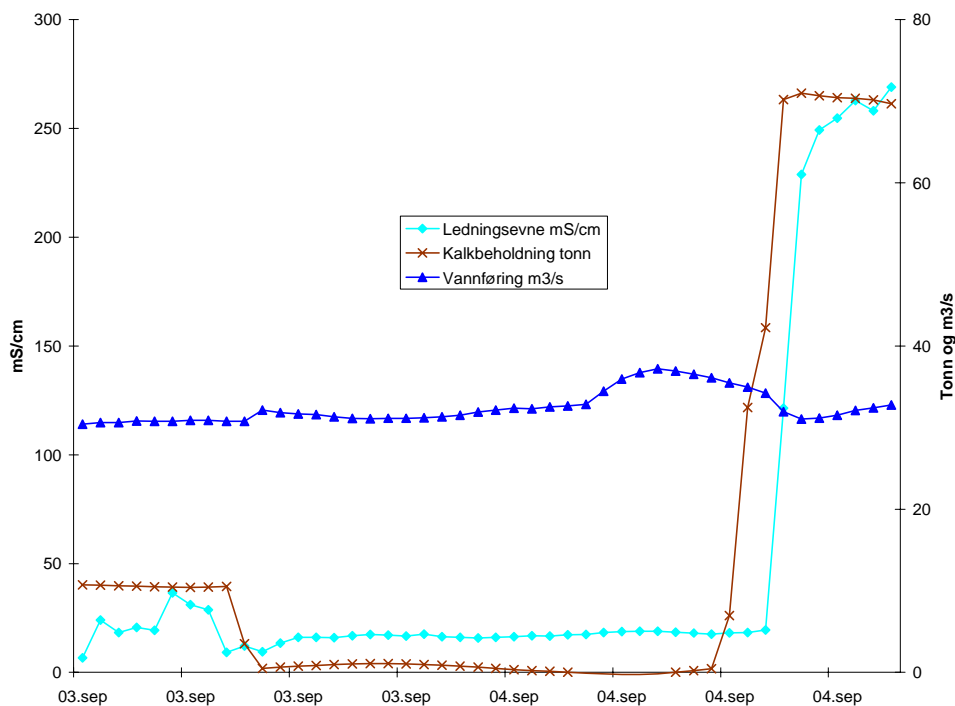
Et plutselig avtak i kalkbeholdning den 3. september kan skyldes lokal kalibrering av vekta. Ifølge operatøren på anlegget ble det ikke registrert noen form for ukontrollert "utblåsing" fra anlegget. Det ble heller ikke registrert økning av ledningsevnen i blandekaret (**Figur 4**).

**Figur 4.** Kalkbeholdning, vannføring og ledningsevne på Håverstad i september 2003. Figuren viser et plutselig avtak i beholdning uten at dette påvirker ledningsevnen i blandekaret. Det var heller ingen vannføringsøkning i elva. Forholdet kan komme av at det lokalt ble foretatt en kalibrering av vekta.

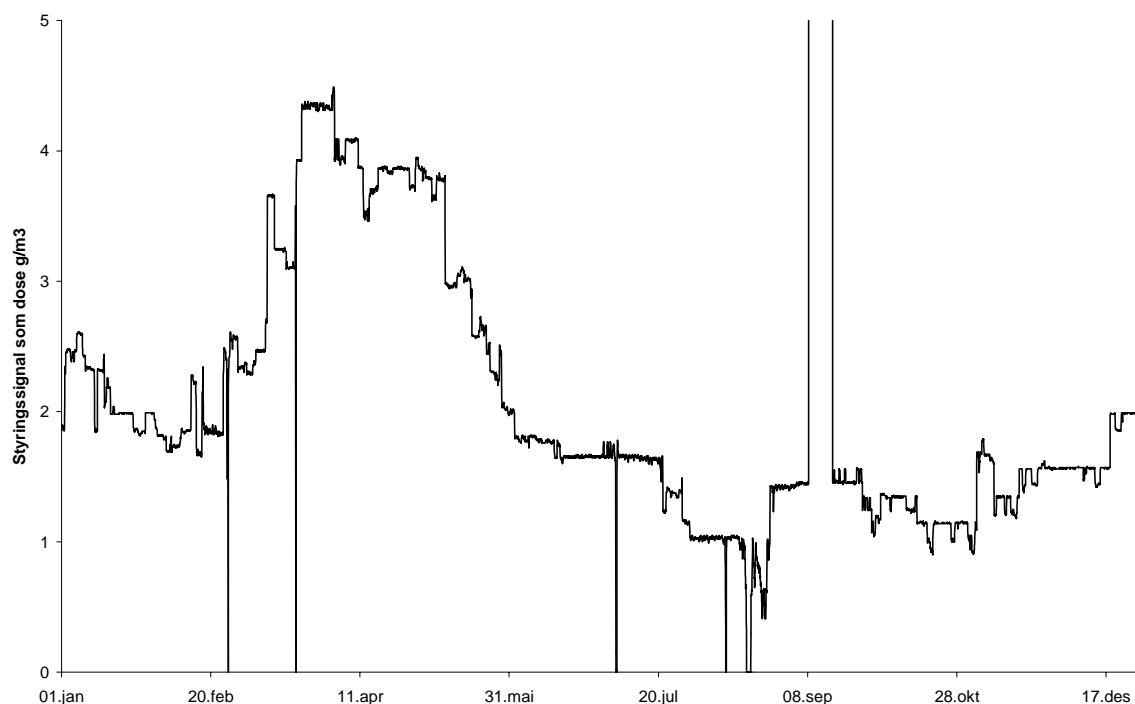
Kalkdosen fra anlegget ble justert manuelt etter behov for å oppnå gunstigst mulig pH i elva før dosering ved Bjelland. Dette ble gjennomført en rekke ganger (**Figur 5**). Den reele dosen var noe lavere enn innstilt dose, noe som også tidligere er rapportert (Høgberget 2000).

**Figur 5.** Styringssignalet til doseringsautomatikken på Håverstad kalkdoseringsanlegg gjennom året 2003. Figuren viser stor variasjon i ønsket dose. Denne dosen stilles manuelt hver gang den forandres. Reel dose er vanligvis ca 0,5-0,9 g/m<sup>3</sup> lavere enn grafen viser.

Det er fortsatt ikke tatt grep for å iverksette pH-styring slik det er foreslått i alle tidligere avviksrapporter. Det er uvisst om eventuelle justeringer av signal for vannstand og kalkvekt har medført bedre målespenn i verdiene. Det er sannsynlig at vektjustering har medført forandring av 0-punktet, men maksimalnivået i siloene har i 2003 ikke overskredet før målte maksimalnivå (124 tonn). Eventuell ny maksimalverdi har derfor ikke latt seg avlese.

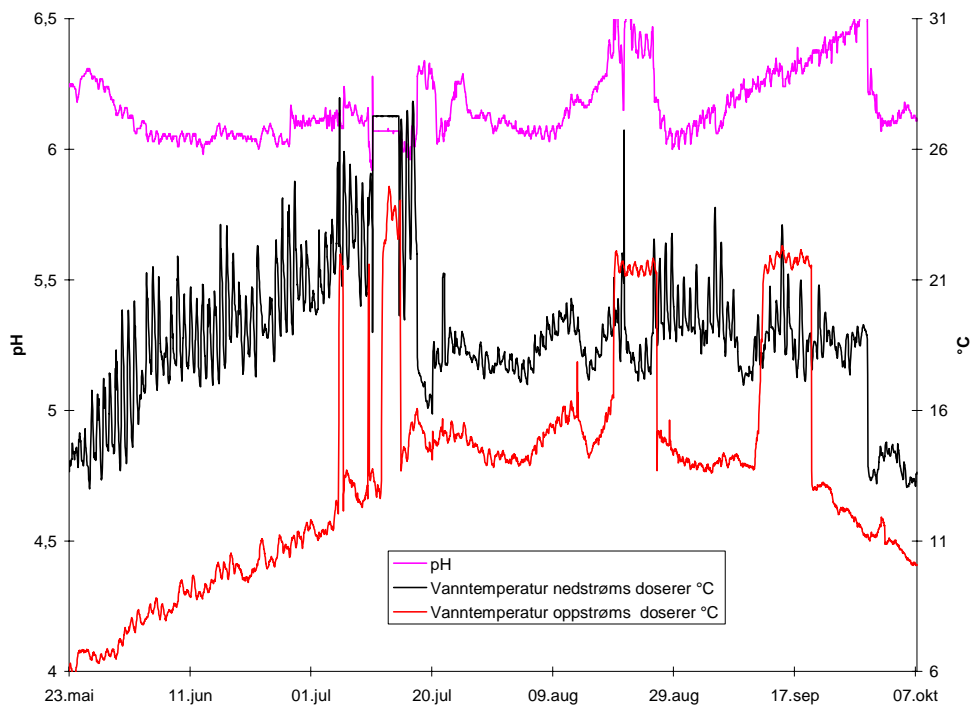
**Figur 6.** Vanntemperatur oppstrøms og pH med tilhørende vanntemperatur nedstrøms Bjelland kalkdoseringsanlegg i sommerhalvåret 2003. Figuren viser at det i lange perioder kan ha vært feil pH-måling på stasjonen. Ved to anledninger (18. juli og 29. september) ble det gjort vedlikehold som åpnet vannsirkulasjonen i målekyvetta. Dette synes ved at temperaturen plutselig gikk ned, og at pH reagerte. Imidlertid er det vanskelig å dokumentere når feilen oppsto. Det ser ut som om feilen oppsto gradvis. Ekstra store svingninger mellom dag og natt kan også tyde på at verdiene farges av romtemperaturen i stasjonslokalet (kommunal pumpestasjon) som antagelig varierte mer enn temperaturen i elva. Vanntemperaturen nedstrøms anlegget var hele tiden ca 3-3,5 °C for høy på grunn

av feilkalibrering. Imidlertid varierer temperaturavviket mellom de to målingene mye. Dette underbygger mistanken om sirkulasjonssvikt i målekyvetta nedstrøms anlegget.

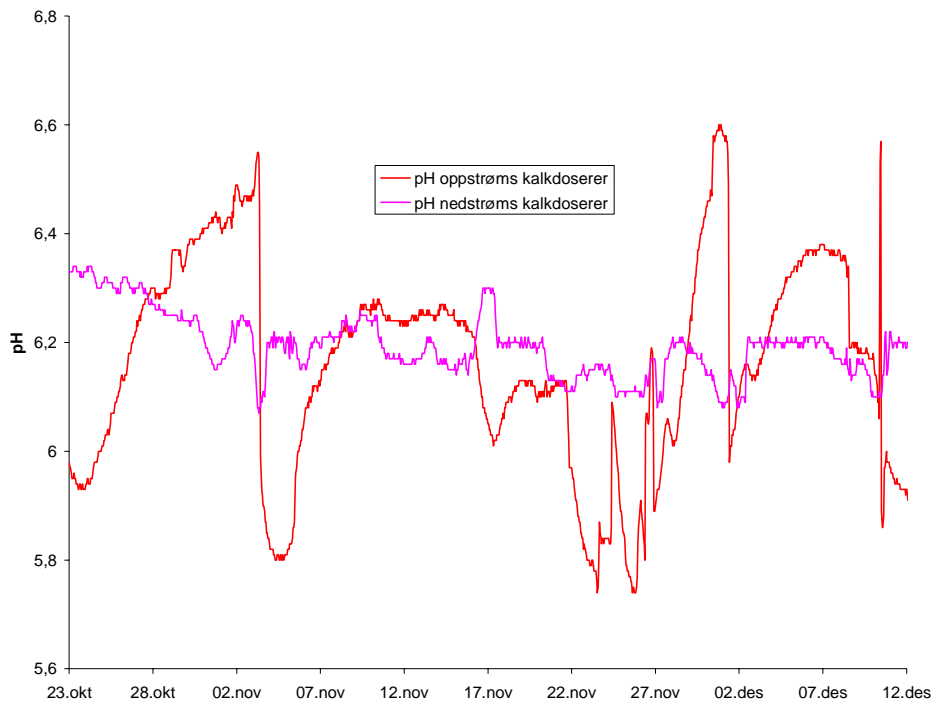
Problemet med for høy pH i målevannet oppstrøms anlegget fortsatte å prege situasjonen. Dette skyldes forhold som er beskrevet flere ganger i tidligere rapporter (for eksempel Høgberget 2000 og Høgberget 2001). På slutten av året var det også til tider for høye pH-verdier. Da var årsaken at defekte elektroder ikke ble byttet ut. pH-verdiene økte da gradvis med tiden på en unormal måte, (se **Figur 7**).

**Figur 7.** pH oppstrøms og nedstrøms kalkdosereren på Bjelland høsten 2003. Figuren viser hvordan pH flere ganger begynner å øke inntil den blir tvunget tilbake ved kalibrering. pH vandret helt opp mot pH 6,6.

Anlegget har i 2003 fått nytt inntak til pH-måling oppstrøms anlegget. Dermed burde problemet med påvirkning av lokalt vanntilsig ved vanninntaket være løst. Imidlertid er det ingen klare tilstander som beskriver en bedring av situasjonen. pH-målingene er preget av lange perioder med mangelfull vanngjennomstrømming. Tiltak bør iverksettes for å bedre denne situasjonen. Det er også viktig å bytte elektroder med en gang det vises tegn til svakheter i måleresultatene.

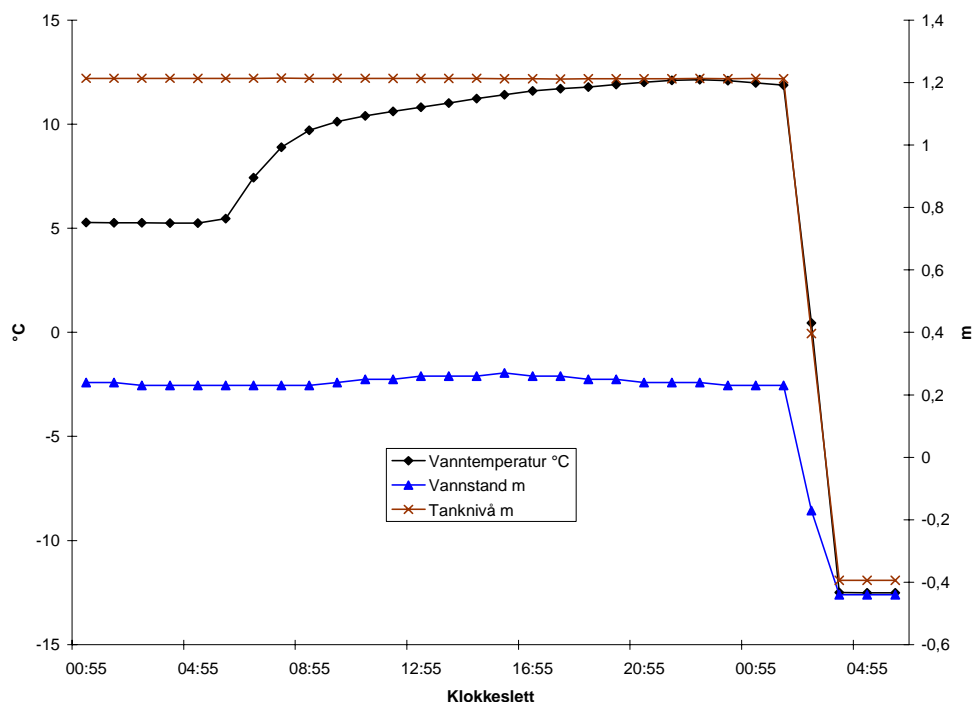
**Figur 8.** Vanntemperatur, vannstand og tanknivå målt 27. april 2003 da det var strømstans på anlegget. Figuren viser at loggeren fortsatte å registrere verdier fra instrumentene i ca 20 timer etter at nettstrømmen ble brutt. Instrumentene får sin strøm fra UPS (uninterrupted power supply). Temperaturkurven viser tydelig når strømstansen oppsto ved at temperaturen økte på grunn av sirkulasjonssvikt med påfølgende oppvarming til romtemperatur.

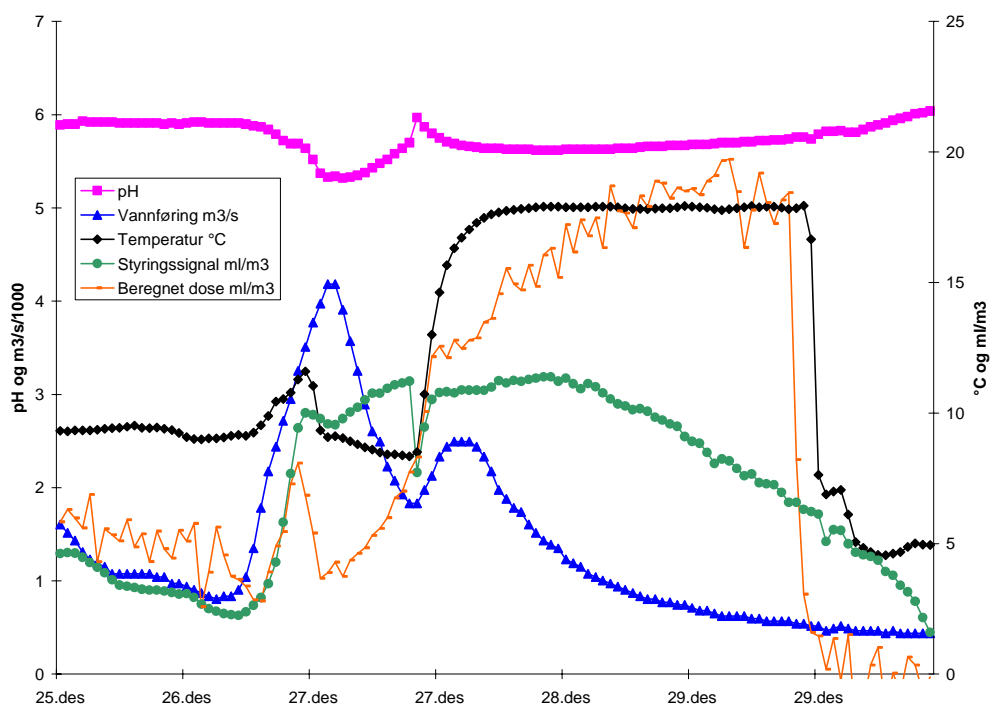
**Figur 9.** pH, temperatur, vannføring og dose som styringssignal og beregnet verdi høsten 2003. Figuren viser hvordan doseringen økte til 20 ml/m<sup>3</sup> uten at dette påvirket pH-verdiene. Årsaken var at pH ble målt på stillestående vann i målekyveta. Situasjonen oppsto 27. desember kl 16:00. Forskjeller i beregnet dose og styresignal som dose viser også at det har vært andre forhold som har påvirket utdoseringen. Under stor flom den 27. desember var den faktiske (beregnete) dosen lavere enn styringssignalet, mens forholdet ble snudd i perioden med høy dosering. Årsaken til dette forholdet er uklar. Doseringen kuliminerte før pH igjen ble målt riktig. Dette kom av at beholdningstanken gikk tom for vannglass.

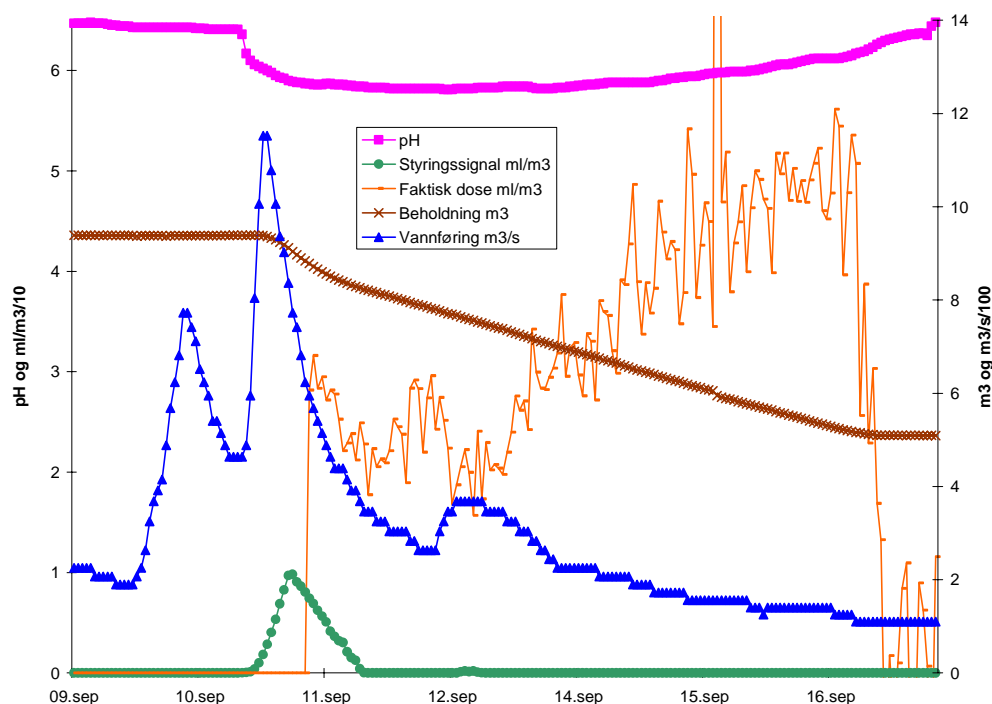
**Figur 10.** pH, vannføring, vannglass beholdning og doser i Logåna midt i september 2003. Figuren viser at det under flom ble behov for dosering. Dette vises ved økt styringssignal. Dette behovet ble raskt redusert. Imidlertid fortsatte doseringen med økende doser. Doseringen økte til  $50 \text{ ml/m}^3$  uten at dette påvirket pH-verdiene. pH-målingene var ikke riktige. Feil på anlegget gjorde også at det ble dosert vannglass selv om doseringspumpen sto stille.

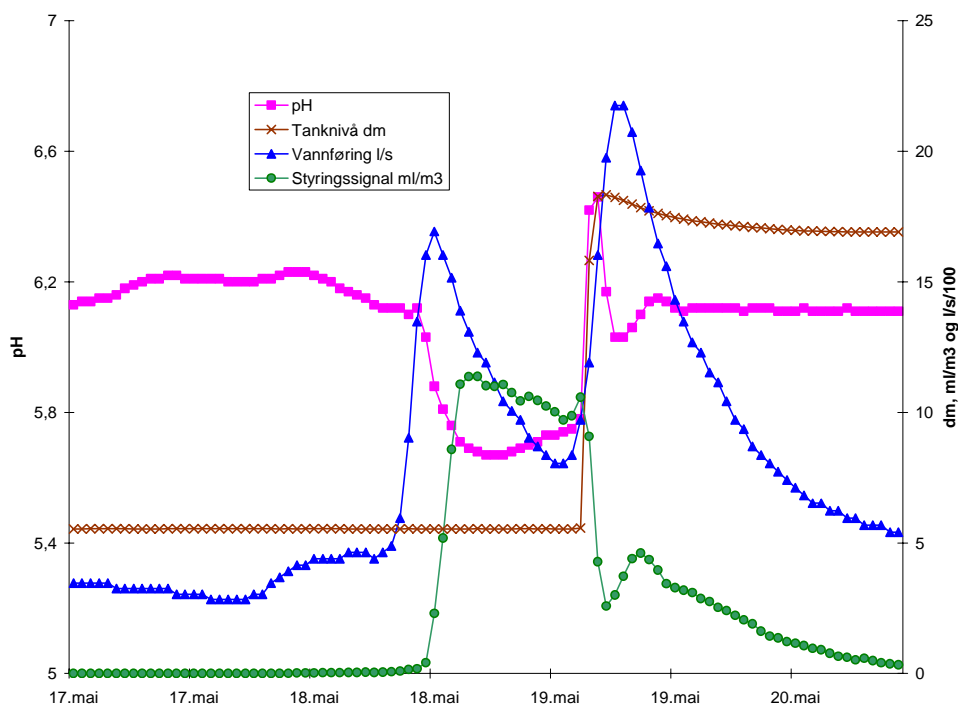
**Figur 11.** Tanknivå, vannføring, pH og styringssignal som ønsket dose i Logåna i mai 2003. Figuren viser en situasjon der det ble gitt signal om dosering, men tekniske problemer førte til at det ikke ble dosert vannglass.

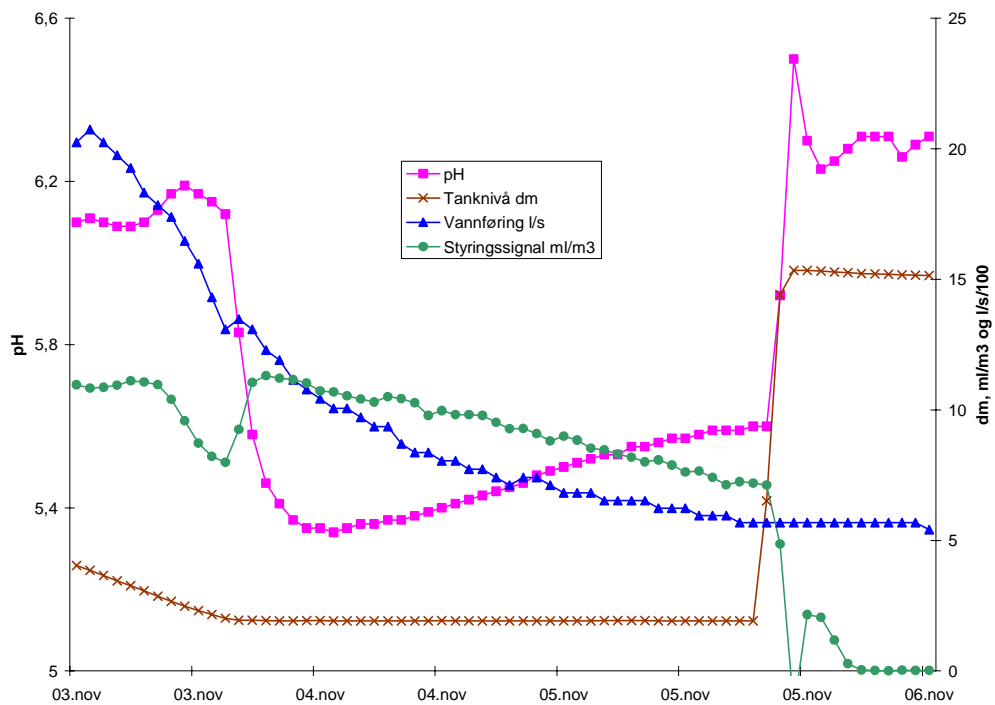
**Figur 12.** Tanknivå, vannføring, pH og styringssignal som ønsket dose i Logåna en periode i november 2003. Figuren viser at tanken var tom i nesten 2 døgn under en flom. Dette resulterte i meget surt vann i elva nedstrøms dosereren. pH ble på det laveste målt til 5,3.

Det må etableres rutiner som sikrer tilstrekkelig vannglassbeholdning i tanken til enhver tid. Dette er avgjørende for å kunne håndtere fortløpende forsurende episoder.

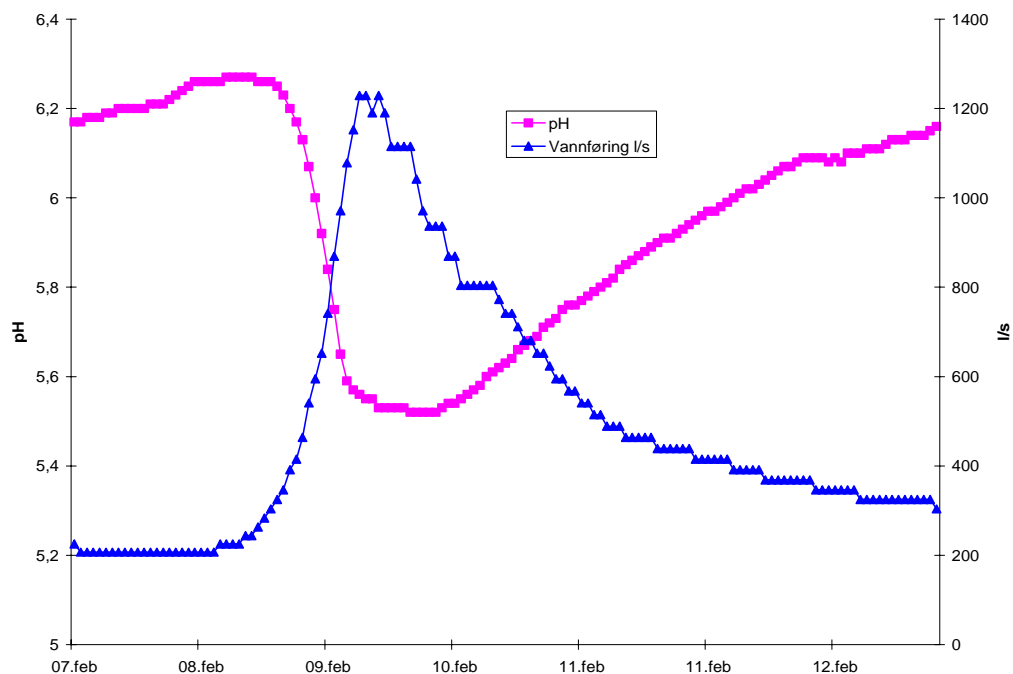
**Figur 13.** pH og vannføring under en flomepisode vinteren 2003 før dosering av vannglass ble startet i Logåna. Figuren viser at pH reduseres i takt med økende vannføring og er på det laveste i etterkant av maksimum vannføring.

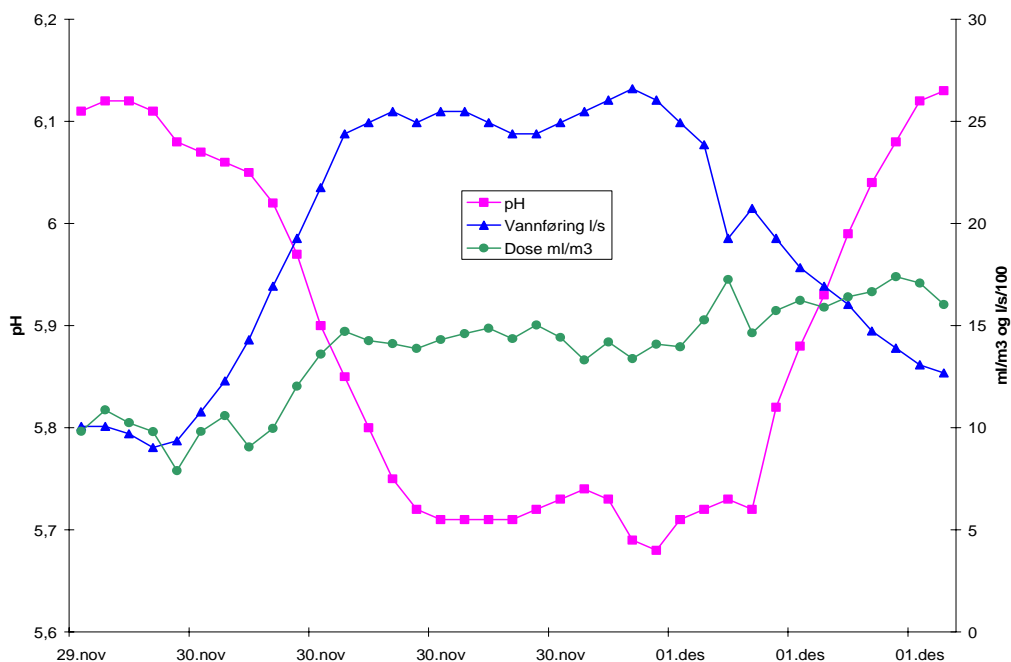
Eksempel på doser ved høy flom og lav pH er gitt i **Figur 14**. Fra 2. desember (**Figur 15**) ble kravet til pH senket fra 6,1 til 5,9 for å redusere på overdoseringen av vannglass. Dette resulterte i at dosene gikk betraktelig ned. Under to flommer senere i desember ble maksimal dose henholdsvis 7,2 og  $6,3 \text{ ml/m}^3$ . Dette i tråd med den tillatte maksimum dose.

**Figur 14.** pH, vannføring og dose under en flom i månedsskiftet november/desember 2003 i Logåna. Figuren viser at selv om pH ble lavere enn ønskelig, gav doseringen 2,5 ganger angitt maksimaldose til elva.

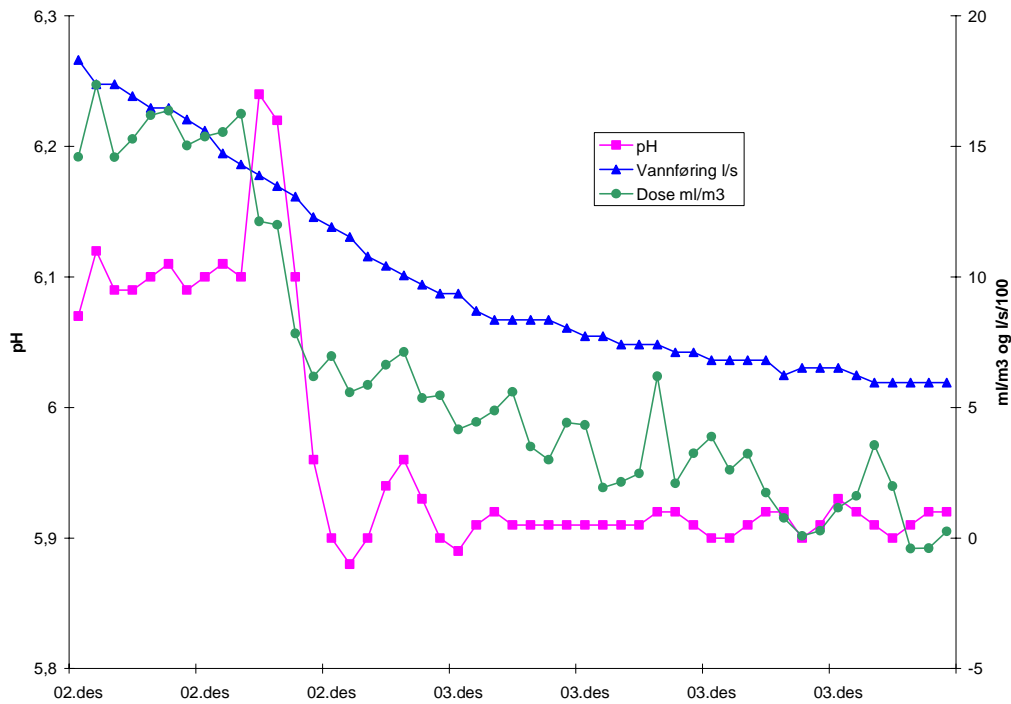
**Figur 15.** pH, vannføring og dose da pH-kravet i Logåna ble forandret fra 6,1 til 5,9 den 2. desember 2003. Figuren viser at dosen umiddelbart gikk ned 10 ml/m<sup>3</sup>. På grunn av stadig synkende doseringsbehov i etterkant av flommen, ble dosen gradvis redusert til 0.

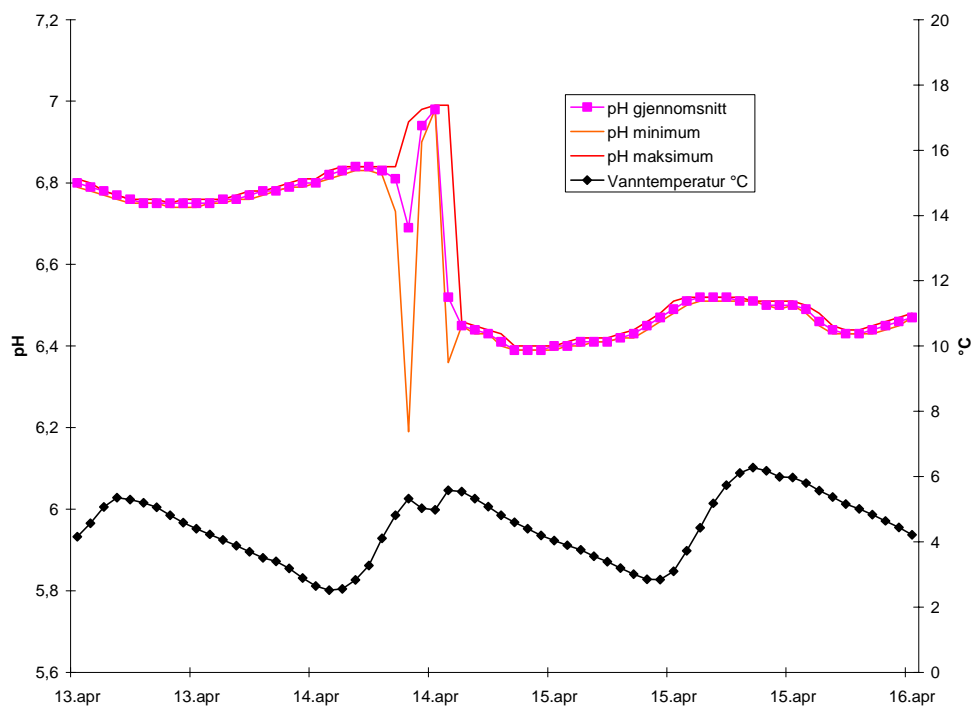
Store feilnivåer i pH-verdiene oppsto ved flere anledninger selv om det var gjennomstrømming i målekyveta. **Figur 16** viser eksempel på stor korrigerings ved pH-kalibrering. **Figur 17** viser også hvor meget pH blir påvirket etter en stopp i vanngjennomstrømmingen som resulterte i vannglass i målekyveta. pH-elementene blir permanent svekket, og i dette tilfellet endte det med fullstendig defekte elektroder.

**Figur 16.** pH og vanntemperatur i Logåna, april 2003. Figuren viser at pH først viste store avvik fra riktig nivå. Ved kalibrering ble pH-justert 0,4 enheter ned.

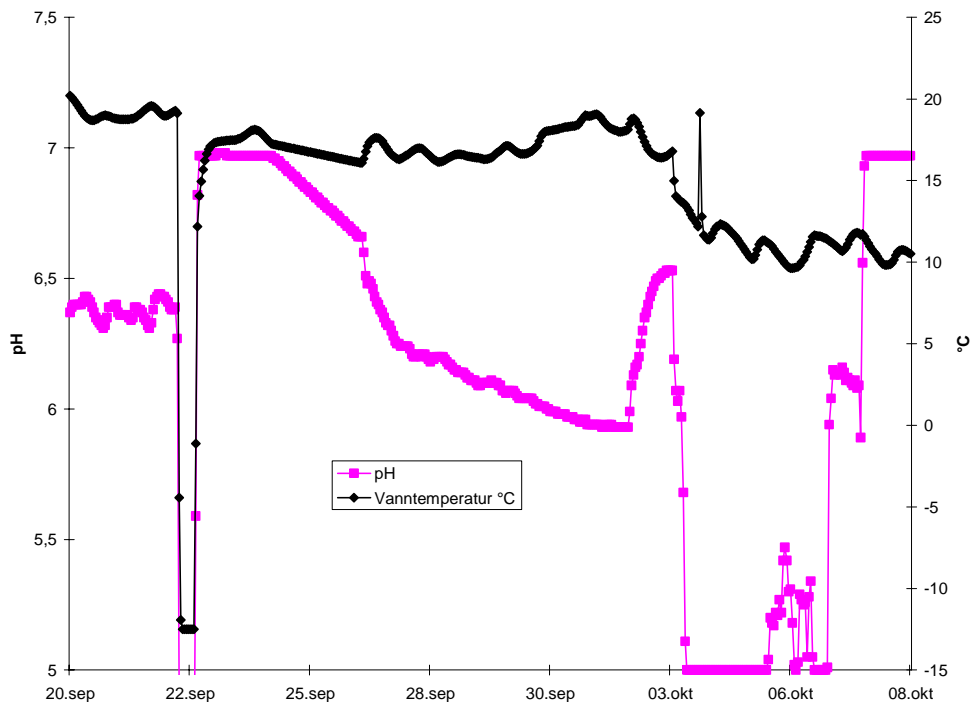
**Figur 17.** pH og vanntemperatur i Logåna i månedsskiftet september/oktober 2003. Figuren viser svikt i målinger da anlegget stoppet den 22. september. Antagelig har vannglass som sto i utførselslangen etter doseringsanlegget kommet i retur inn i målekyvetta da vannpumpen stoppet. Dette førte til meget høy pH (pH viser 7 også ved høyere verdier). pH-elektroden fungerte ikke normalt etter denne episoden.

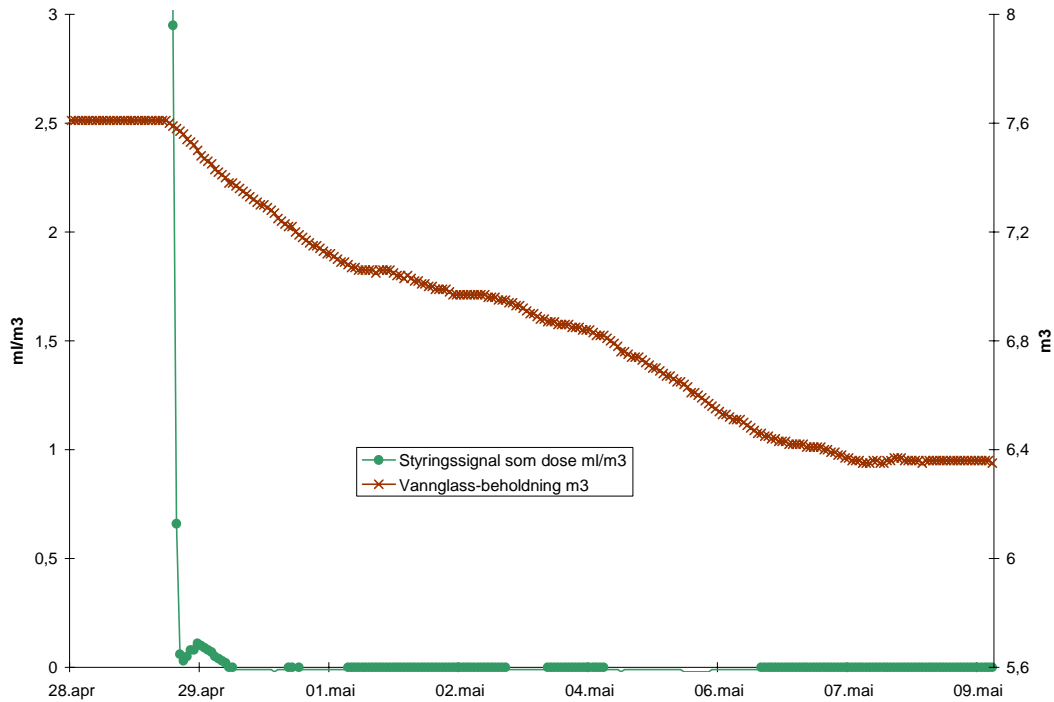
Det er registrert dosering til elva selv om doseringspumpa ikke går. (**Figur 18**) Det er for øyeblikket uklart hvordan dette kan oppstå, men det antas at en mottrykksventil etter pumpa ikke har fungert etter hensikten. Dette bør utbedres slik at det ikke unødige doseres vannglass til elva.

**Figur 18.** Vannglass-beholdning og styringssignal som dose på Logåna doseringsanlegg i mai 2003. Figuren viser en situasjon der det ble dosert vannglass til elva selv om doseringspumpa sto stille. Dosen varierte mellom 5 og 10 ml/m<sup>3</sup>. Det er uklart hva som førte til denne tilstanden.
