RAPPORT LNR 4988-2005

**Driftskontroll av
kalkdoseringsanlegg i
Lygna**

Avviksrapport år 2003

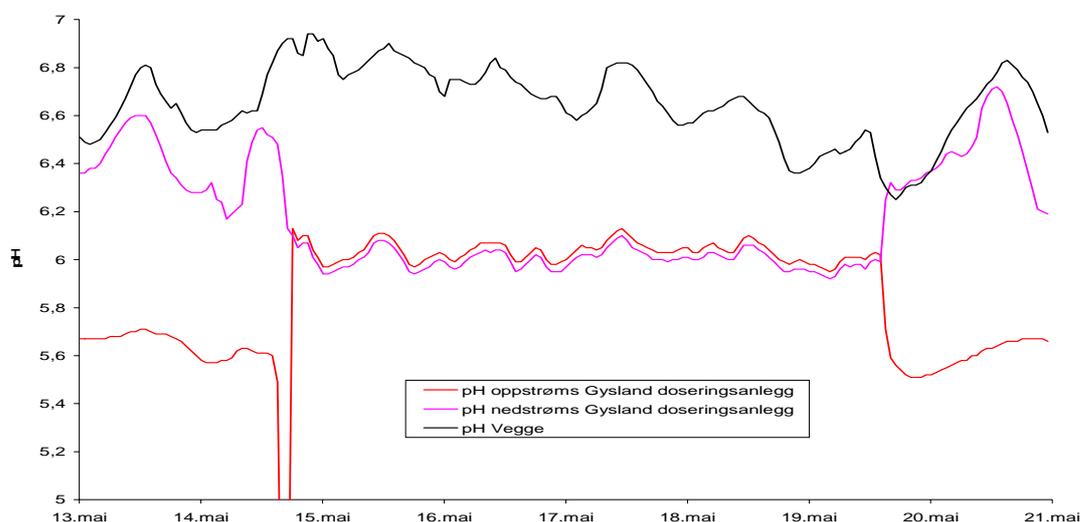
pH-data fra målinger oppstrøms dosereren var tilgjengelig i hele perioden, men signalet ble ikke benyttet som styringssignal før 14. mai da anlegget ble bygget om til å kunne utnytte det. pH viste for høye verdier de første 5 dagene etter at signalet ble introdusert som styringsparameter. Årsaken var en teknisk feil som bevirket at pH oppstrøms og nedstrøms anlegget viste samme verdi (**Figur 2**).

Figur 2. pH oppstrøms og nedstrøms Gysland doseringsanlegg og på overvåkingsstasjonen ved Vegge. Figuren viser at det ble målt samme pH på stasjonen oppstrøms og nedstrøms doseringsanlegget i fem dager fra 15. mai, da pH oppstrøms anlegget ble satt i drift som styringssignal. Verdiene ved Vegge viser at det ikke førte til feil dosering. pH i elva forble stabil. Det var manglende pH-signaler ved fire anledninger fra målingene nedstrøms dosereren. Dette var 13. februar, 15. mars, 9. og 16. juni. Varigheten var henholdsvis 11, 10, 32 og 38 timer.

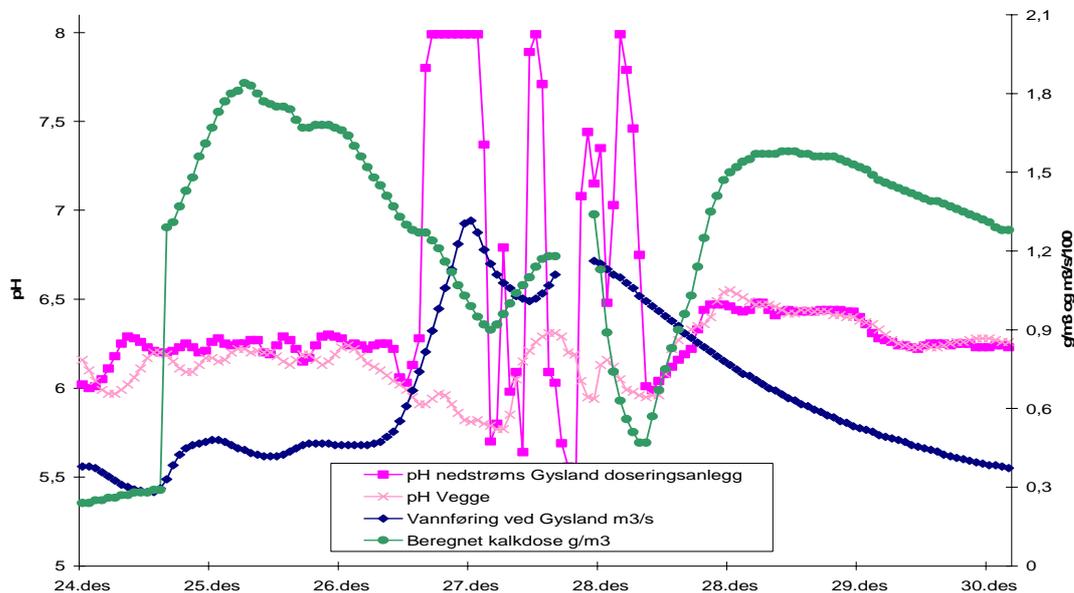
Figur 3. Vannføring, beregnet kalkdose og pH nedstrøms Gysland kalkdoseringsanlegg sammenholdt med pH ved den automatiske overvåkingsstasjonen på Vegge i desember 2003. Figuren viser at det oppsto ustabilitet i doseringen i en periode med svært varierende pH i elva som resultat. Årsaken var at målingene nedstrøms anlegget tidvis ble gale på grunn av periodevis svikt i vanngjennomstrømningen i målekyvetta. Målingene ved Vegge viste svært varierende forhold. pH ble også målt lavere enn målverdien.

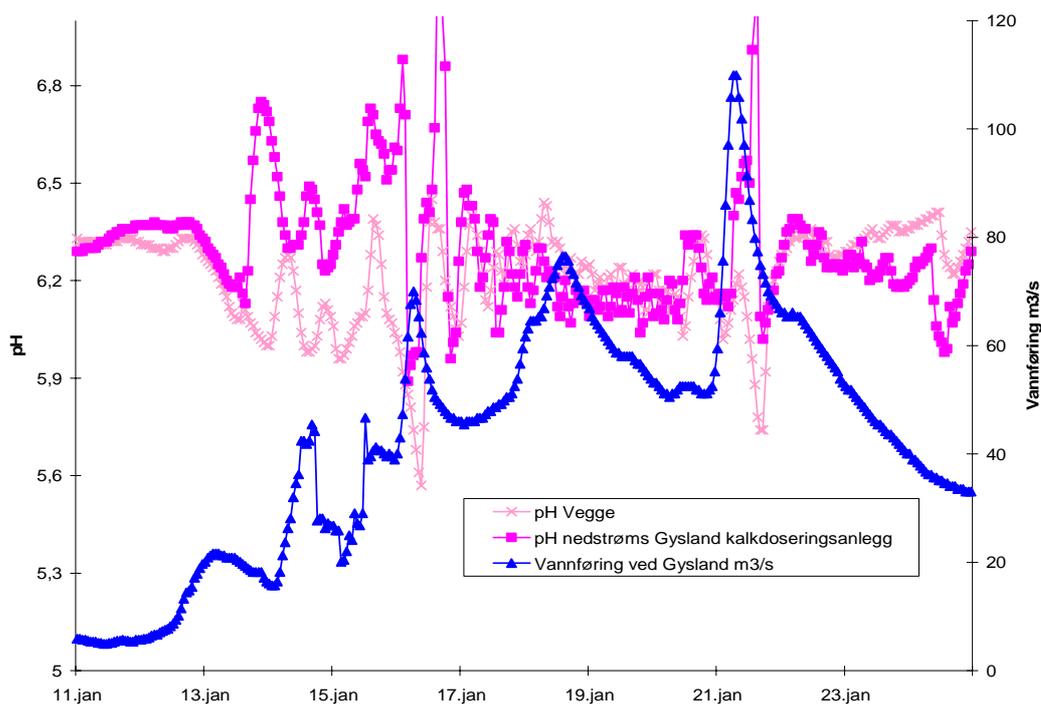
16. januar var det spesielt lav pH i elva ved Vegge. **Figur 4** viser at styringssignalet fra pH nedstrøms anlegget varierte mye i forbindelse med flomutviklingen. Kurvene tyder på at det var styringsmessige problemer med å justere pH til ønsket verdi. Dette var før pH oppstrøms anlegget ble aktivisert som styringssignal. Imidlertid viser pH-data at det oppsto kortvarige pH-dropp også etter at anlegget benyttet pH oppstrøms anlegget til styringen. **Figur 5** viser at doseringen kom for sent i gang til å kunne avverge en midlertidig forsurening i elva. Dette var tilfellet ved alle anledninger som er listet i **Tabell 2**.

Figur 4. pH på Vegge og nedstrøms Gysland sammen med vannføring ved Gysland doseringsanlegg i januar 2003. Figuren viser hvordan pH varierer mye i forbindelse med flomutvikling i elva. pH ble også lavere enn pH-målet ved to anledninger.

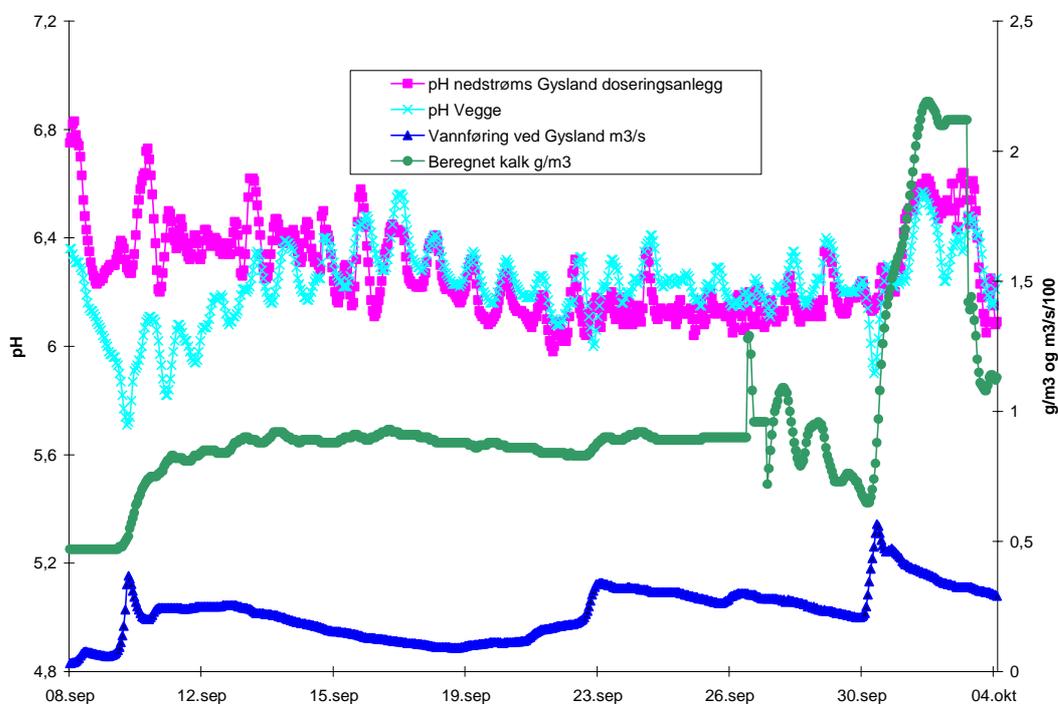
Figur 5. Vannføring, beregnet kalkdose og pH nedstrøms Gysland doseringsanlegg sammenholdt med pH på Vegge i september 2003. Figuren viser to typiske situasjoner der det oppsto midlertidig forsurening i forbindelse med flom. Av figuren går det fram at dosen økes ved flom, men at dette skjer for sent i forhold til å avverge pH-dropp ved Vegge.

Etablering av pH oppstrøms anlegget som styringssignal synes ikke å ha ført til vesentlig bedring i pH-forholdene nedstrøms anlegget. Fortsatt er det kortvarige forsureningsepisoder ved flom i den lakseførende strekningen av elva. Siden episodene ikke strekker ut i tid, vurderes de som lite skadelige for eksisterende fiskebestander. Det bør likevel tilstrebtes å unngå pH-dropp i elva. Midlertidig økning i pH-kravet ved anlegget i forbindelse med flom eller brå økning i vannføring er tidligere foreslått som tiltak (Høgberget 2003). Det er kun to tilfeller i 2003 der en slik økning har fremkommet i forkant av en flom, men ingen av disse pH-økningene skyldes økt dosering. Dette kan tyde på vanskeligheter med å iverksette tiltak på de rette tidspunkter. For å bedre situasjonen bør det diskuteres om det finnes muligheter for å etablere et automatisk styringssignal som representerer nedbørfeltene nedstrøms anlegget. Dette vil kunne sette økte pH-krav ved raskt endrede avrenningsforhold. Et system er montert i Tovdalselva der signaler fra vannstandsøkning i en liten sidebekk blir benyttet som styringsparameter på et pH-styrt anlegg. Imidlertid har det ikke vært i drift lenge nok til å kunne fastslå den ønskede effekt. Usikkerheten ligger i om denne forhåndsvarslingen kan gis tilstrekkelig tidlig til å kunne gi hele elva en ekstra dose før flommen kommer. Det vil uansett være behov for manuell overstyring når vannføringen er lav før effekten av flommen begynner. Teoretisk forhåndsvarslingstid ved 4 m³/s i elva er ca 1 døgn. Flomutviklingen i Lygna er så rask at et automatisk varsel fra sidebekk sannsynligvis da vil være for sent.

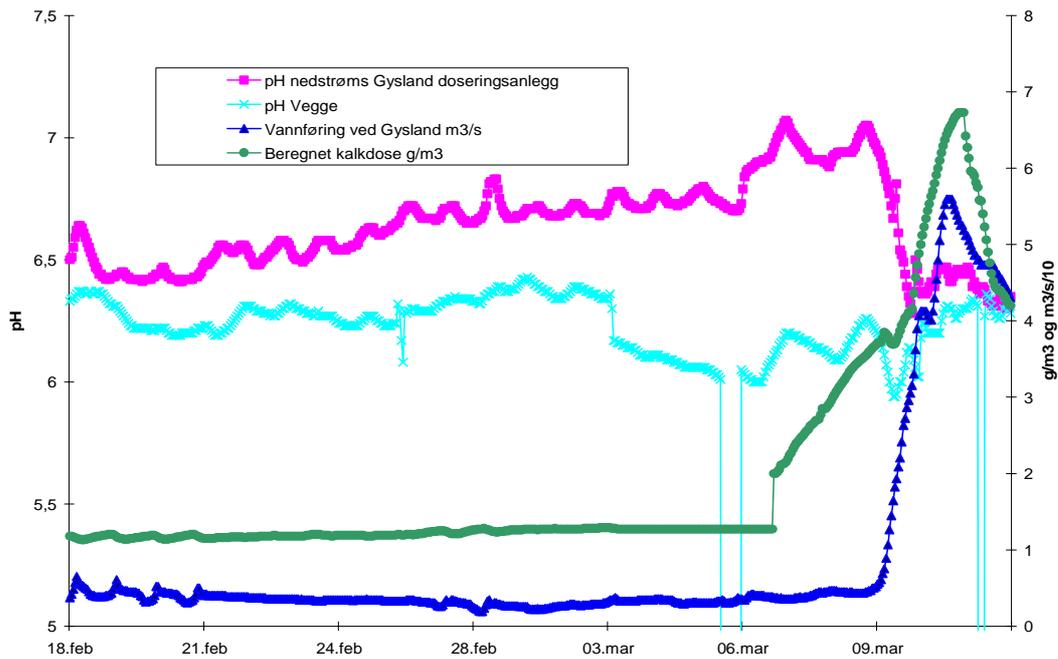
Figur 6 viser en situasjon som oppsto i februar og mars da det ble gitt en fast kalkdosering til elva uavhengig av pH nedstrøms anlegget. pH økte da til pH 7. Imidlertid så det ut til at dette ikke hadde effekt på pH ved overvåkningsstasjonen på Vegge. Vannføringen var svært lav ved Gysland. Det er mulig at bidraget fra surt vann i sidedebørfelter mellom Gysland og Vegge var relativt stort i forhold til vannmengden i elva og at dette medførte at det ikke ble en pH-økning.

Figur 6. Vannføring, beregnet kalkdose og pH nedstrøms Gysland doseringsanlegg sammenholdt med pH på Vegge i deler av februar og mars i 2003. Figuren viser hvordan pH nedstrøms anlegget øker med tiden i forhold til pH på Vegge da det ble gitt en fast lav dosering ved anlegget ved lav vannføring. pH-effekt ved Vegge uteble, men ved flom ble dosen øket betraktelig og pH ble den samme i hele elva.

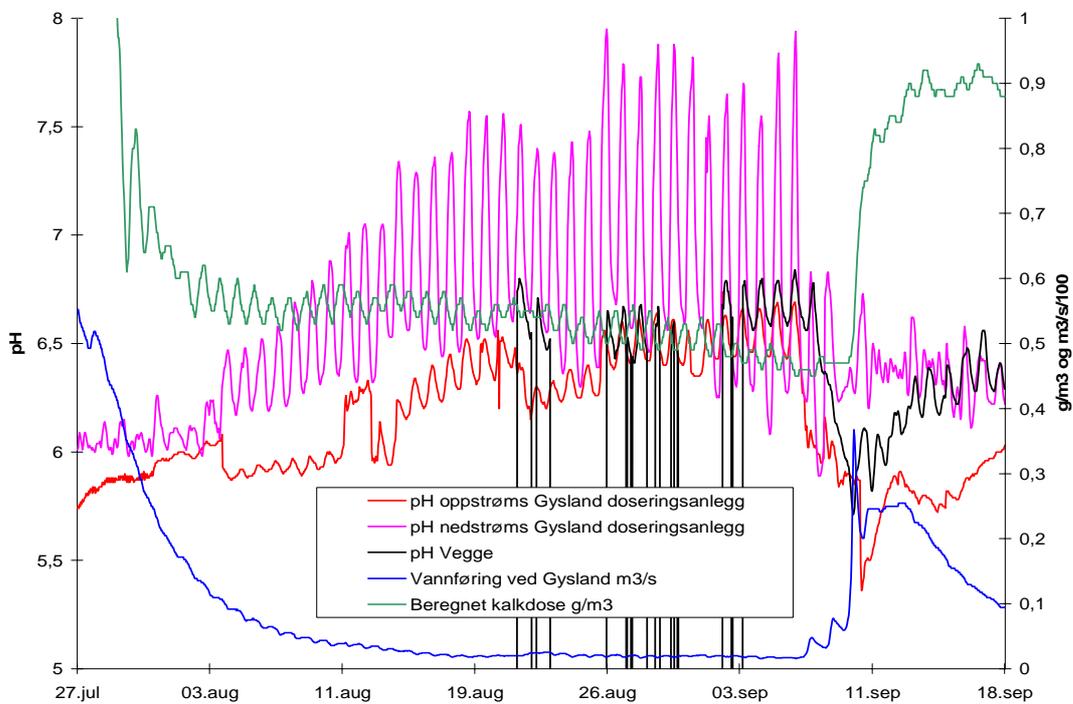
pH økte betraktelig nedstrøms anlegget om sommeren da det var lav vannføring og ingen kalkingsbehov i elva. Døgnvariasjonen var også meget høy. Den var på de meste 1,6 pH-enheter (pH 6,3-7,9). Forholdet er vist i **Figur 7**. Årsaken er aktivisering av kalksteinsmel som sediment i elva og biologiske forhold. Tilsvarende tilstander er tidligere beskrevet (Høgberget 2002).

Figur 7. Vannføring, beregnet kalkdose og pH oppstrøms- og nedstrøms Gysland doseringsanlegg sammen med pH på Vegge sommeren 2003. Figuren viser hvordan pH etter hvert varierte mye gjennom døgnet på stasjonen nedstrøms anlegget i forhold til de andre pH-målingene. Doseringen fra anlegget var i denne tiden minimal.
