RAPPORT LNR 4990-2005

Driftskontroll av kalkdoseringsanlegg i Tovdalsvassdraget

Avviksrapport år 2003

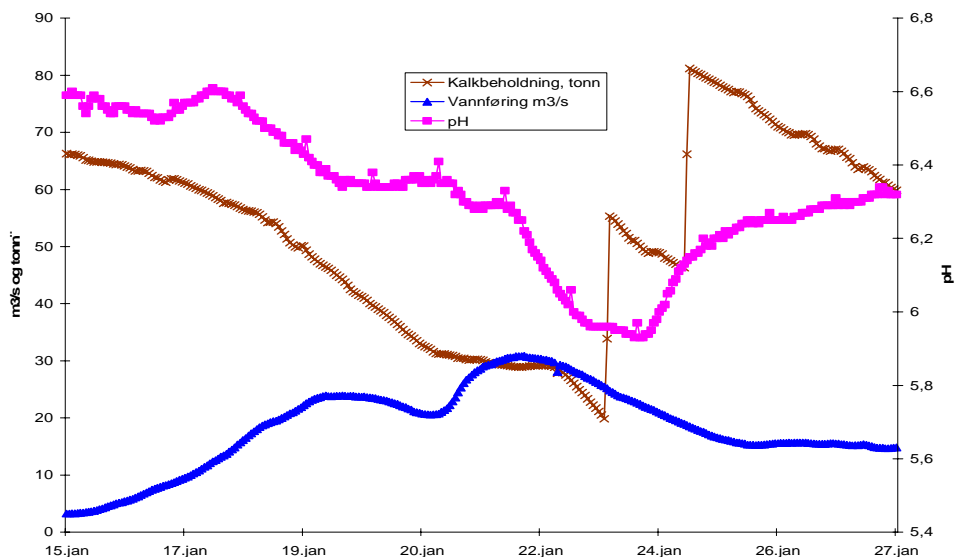
Det oppsto feil ved utdoseringen av kalk den 21. januar. Feilen oppsto under en liten flom, og varte i ca 40 timer. Den hadde effekt ved den automatiske pH-overvåkingsstasjonen på Gauslå der det ble registrert midlertidig pH-reduksjon (**Figur 2**). Den 13. november ble det en lang periode på 1,5 uker da anlegget for det meste sto stille. Dette førte til surt vann, og pH på Gauslå ble målt til pH 5,6 (**Figur 3**).

Figur 2. Vannføring og kalkvekt på Bås og pH på Gauslå i januar 2003. Figuren viser at avtaket i kalkbeholdning stoppet fra 21-22. januar. Det betyr at doseringen uteble. Forholdet ble også sporet på Gauslå der pH gikk ned ca 0,7 enheter i løpet av flommen. Forholdene var ikke kritisk for fisk.

Kalktilførselen bør bedres slik at anlegget aldri går tom for kalk.

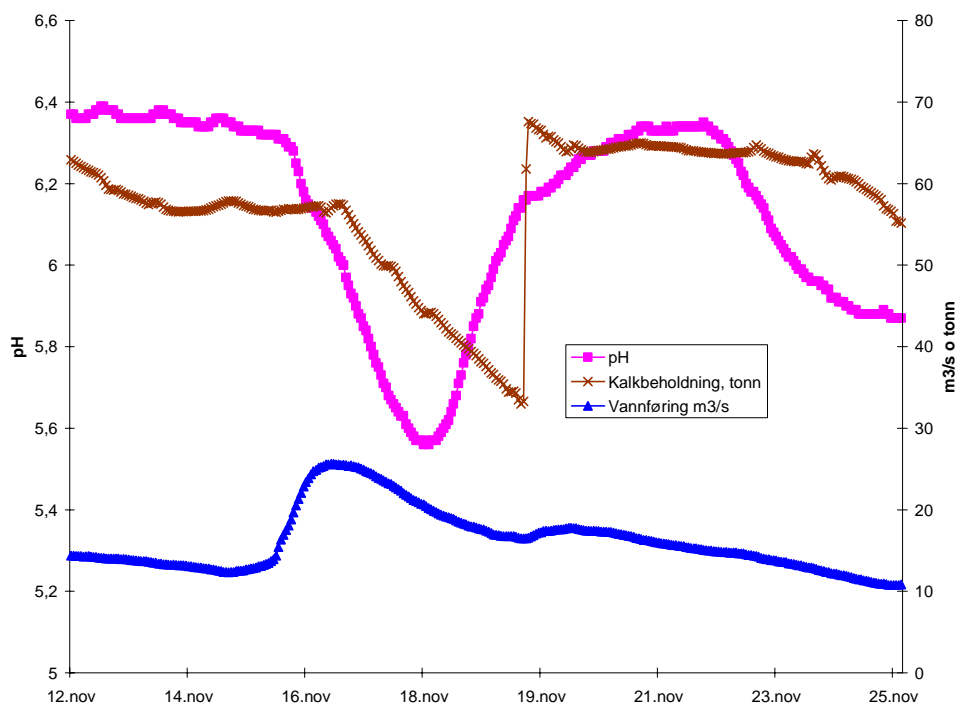
Figur 3. Vannføring og kalkbeholdning på Bås, pH ved Gauslå i november 2003. Figuren viser at det oppsto problemer med doseringen. Beholdningsvekten viste ikke avtak fra 14-17. november. Tilstanden førte til meget lav pH ved Gauslå (pH 5,6). På grunn av den lange avstanden fra Bås til Gauslå, er pH-utviklingen forskjøvet i forhold til beholdningsutviklingen.

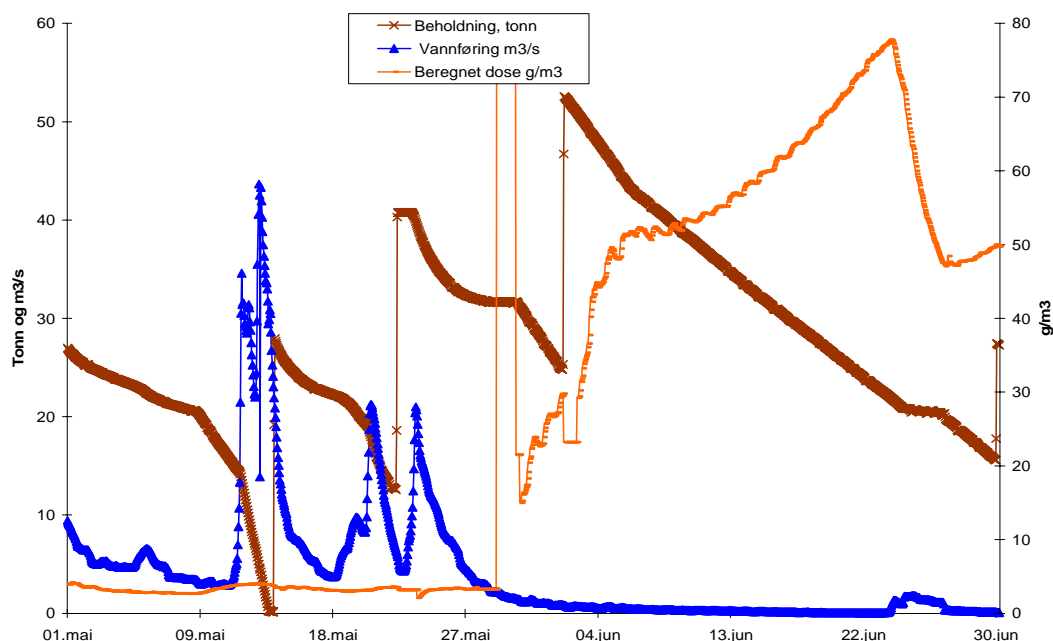
Doseringsanlegget leverte høyst forskjellige doser gjennom året. Da anlegget ble driftet på manuelt satt doseringsverdi, doserte det fra 20 til 80 g/m³. I tre lange perioder på 2-3 uker var doseringen over 50 g/m³. Imidlertid var dosene langt mer moderate da anlegget gikk på automatisk drift. Da var dosene ofte så lave som 3 g/m³. Dette er bare halvparten av dosekravet. Eksempel som viser forskjellen i doser fra manuell til automatisk drift er vist i **Figur 4**. Årsaken til at anlegget ofte doserte på manuelt satt dosering, var for lav dosering ved automatisk drift på lave vannføringer. De høye dosene ved manuell drift ble heller ikke ofte korrigert fordi det var et behov for erstatning av manglende dosering fra Håvlandsåna. (pH ved Hanefossen ved utløpet av Uldalsgreina mot Herefossfjorden var lav, DN notat 2004). Imidlertid ble den manuelle doseringen som er vist på **Figur 4** justert ned den 6. juni for å unngå ekstremt høye doser.

Figur 4. Vannføring, kalkbeholdning og beregnet dose fra Skjeggedal kalkdoseringsanlegg i mai 2003. Figuren viser en overgang fra automatisk til manuell drift den 30. mai. Det var langt høyere doser ved manuell drift. Årsaken til at anlegget ble driftet på den måten, var at det ga alt for lav dosering ved lav vannføring.

Anlegget doserer svært forskjellige doser etter hvilken form for styring som benyttes. Det bør gjennomføres tiltak som bevirker jevnere doser i elva. Ekstremt høye doser fører til store avleiringer på elvebunnen. Doseringen er ofte alt for høy ved manuell drift. Den automatiske doseringen bør justeres, spesielt ved lav vannføring, slik at høyere doser oppnås på automatisk drift.

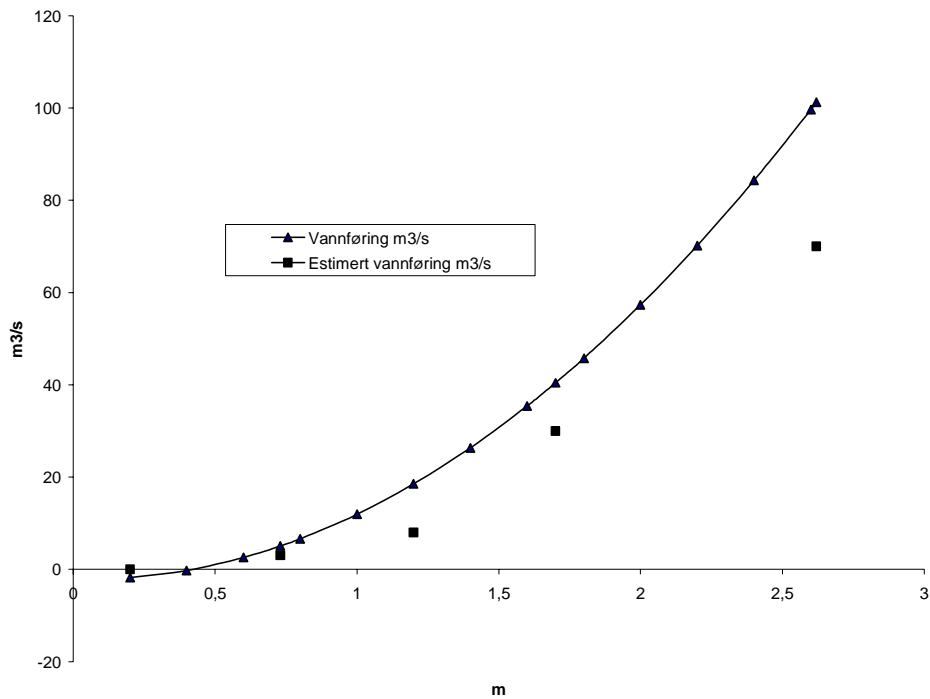
Gjeldende sammenheng mellom vannstand og vannføring må oppfattes som foreløpige. Imidlertid viser **Figur 5** hvordan denne kurven ligger i forhold til de estimerte verdiene som ble satt for å kunne kjøre dosereren. Den faktiske vannføringen var noe høyere enn de verdiene som ble benyttet i doseringsanlegget. Dette førte til at dosene fra anlegget var litt lave (**Figur 6**).

Figur 5. Vannføringsutvikling ved Skåre doseringsanlegg. Estimert vannføring er verdier satt på skjønn da anlegget måtte startes før vannføringskurve var etablert. Vannføringskurven, som er beregnet i ettertid, viser at anlegget doserte etter for lav vannføring i forhold til reelle verdier. Dosen ble dermed for liten.

Det bør gjennomføres flere vannføringsmålinger i elva, spesielt ved lave vannføringer, slik at vannføringskurven kan optimaliseres.

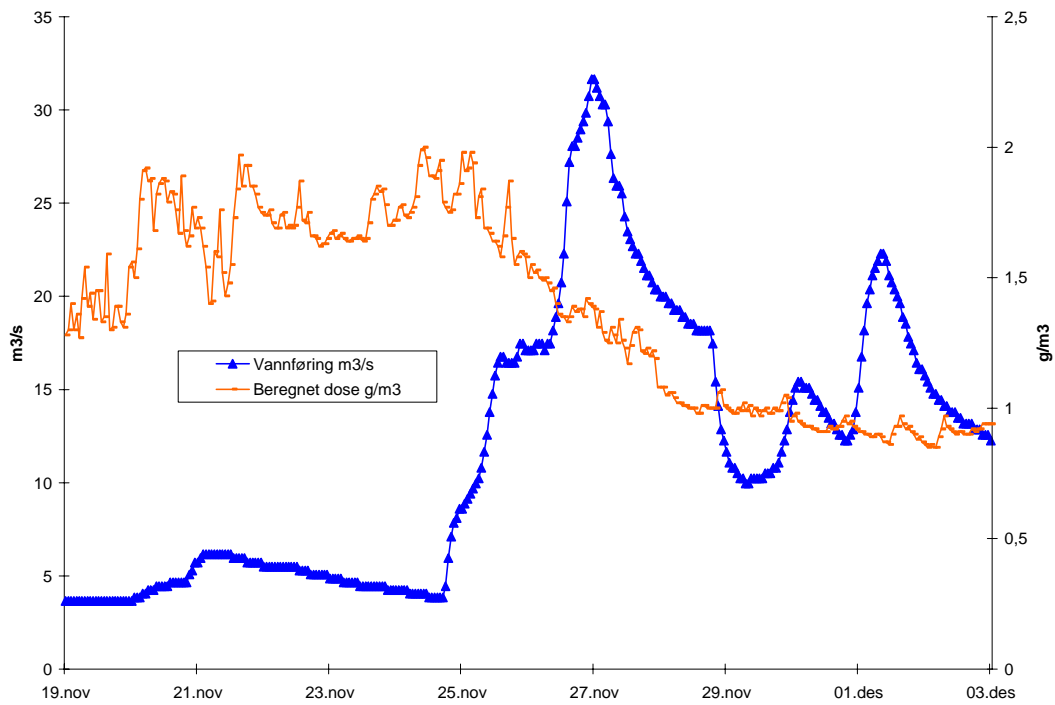
Figur 6. Vannføring og beregnet dose ved Skåre doseringsanlegg høsten 2003. Figuren viser at dosen var noe lav i forhold til ønsket verdi ($2,6 \text{ g/m}^3$). Dosen ble også redusert ved flom.

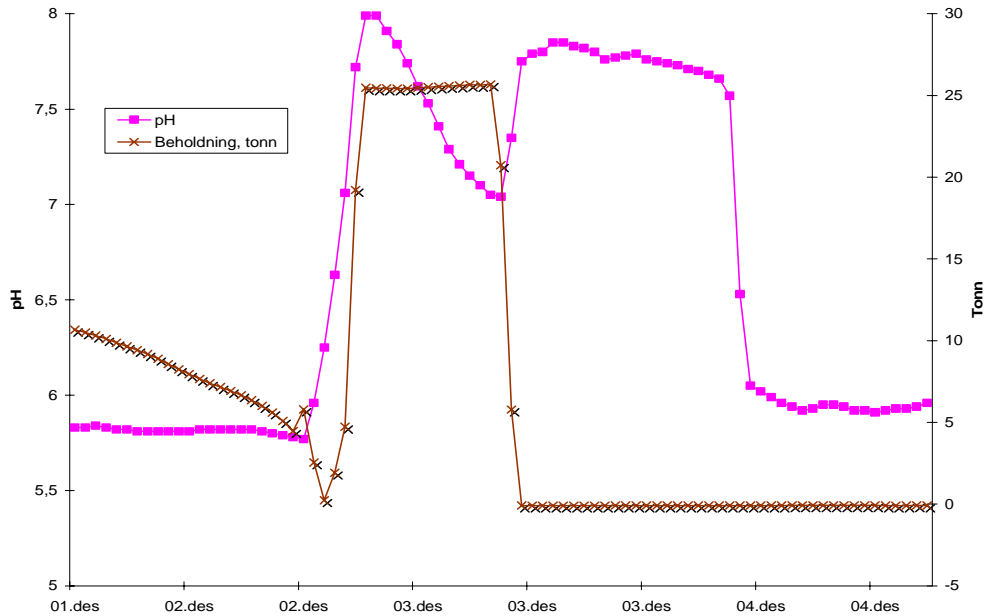
pH-målingene oppstrøms anlegget viste feil verdier to dager fra 17. september. Feilen ble utbedret ved montering av nye elektroder. Fra 2. desember viste pH-målingene alt for høye verdier i ca 2 dager. Av **Figur 7** ser vi at det oppsto feil på veiesignalene samtidig. Elektronisk feil på anlegget kunne derfor være årsaken til feilmålingene. Styringsautomatikken ble koblet fra i denne perioden med ustabile signaler. Anlegget gikk da på fast dosering.

Figur 7. Beholdning og pH oppstrøms Søre Herefoss doseringsanlegg i desember 2003. Figuren viser tidspunktet da det oppsto feil på veiesignalene (beholdningsverdiene). Dette sammenfaller med urealistiske pH-verdier. Det er sannsynlig at elektronisk påvirkning av pH-signalet framkalte feilen.

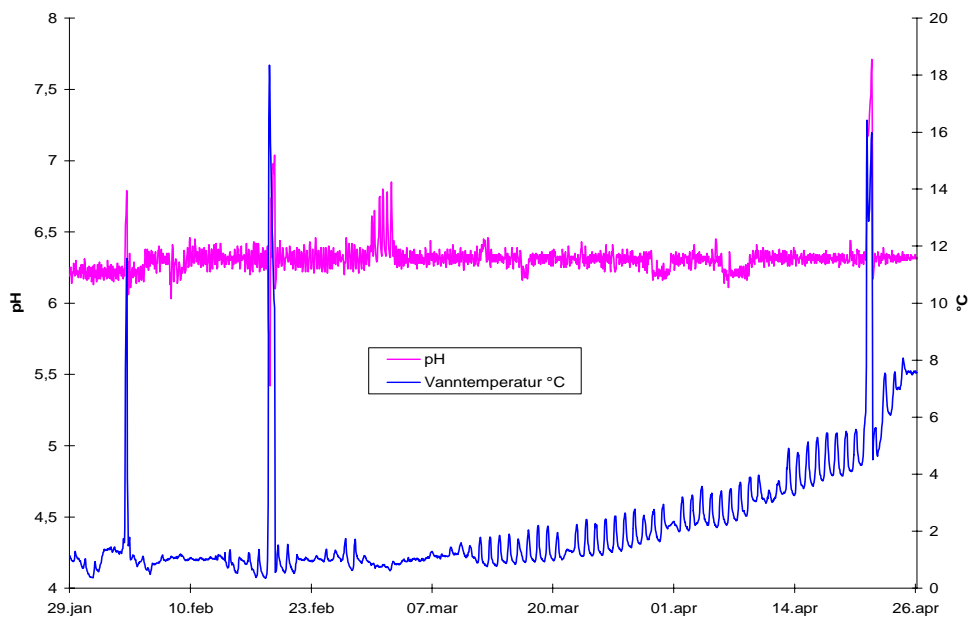
Det ble ikke registrert avvik i pH-målinger på grunn av stillstand i målekyvetta mer enn 3 ganger i løpet av 2003. Alle tilfellene gjaldt pH-målinger nedstrøms dosereren. Datoene var 3. og 18. februar og 21. april. Stillstand oppsto i henholdsvis 9, 22 og 20 timer. Tilfellene er også vist i **Figur 8**.

Figur 8. pH og tilhørende vanntemperatur i målekyvete for pH nedstrøms Søre Herefoss kalkdoseringsanlegg vinter og første del av våren 2003. Figuren viser tre tilfeller der det ble stopp i gjennomstrømmingen til målekyveta, pH økte i det stagnerte vannet.

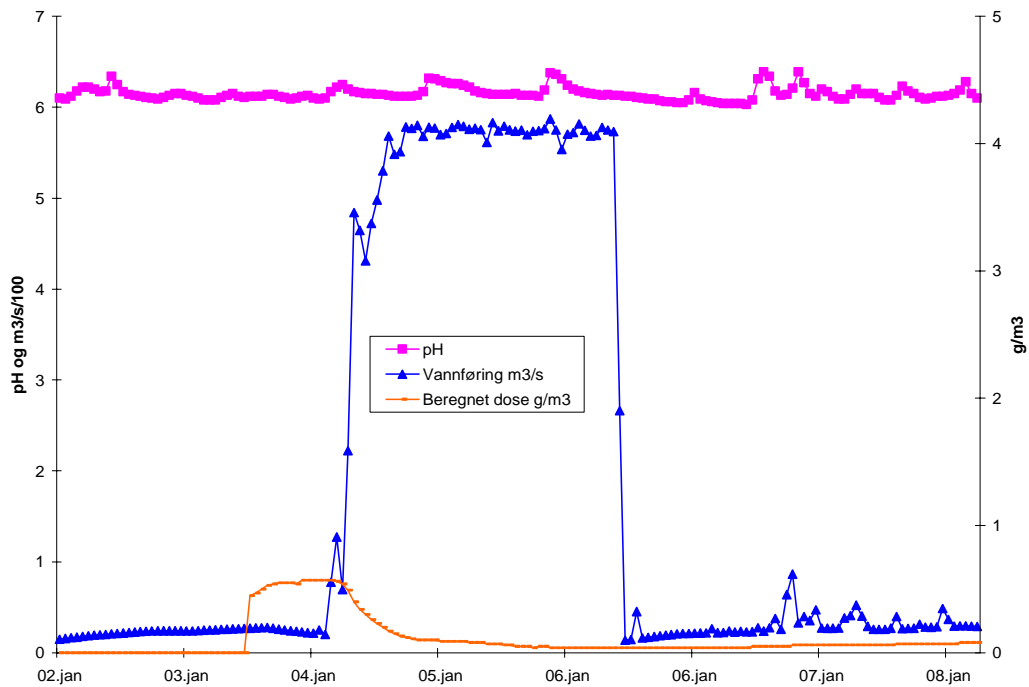
Isproblemer oppsto i inntaksbrønnen til anlegget i januar. Dette førte til at vannføringen ble målt til 600 m³/s da den reelt var 20 m³/s (**Figur 9**). Behovet for dosering var lavt. Normalt vil doseringen øke betraktelig dersom dosen styres automatisk. Det var ikke tilfellet her. Antagelig ble doseringen styrt manuelt så lenge feilregistreringen varte.

Figur 9. Vannføring, pH og beregnet dose ved Søre Herefoss doseringsanlegg i januar 2003. Vannføringen viser $600 \text{ m}^3/\text{s}$ fordi is bygget seg opp i inntaksbrønnen der vannstandsmåleren sto. Tillstanden kan føre til uforholdsmessig mye dosering. Imidlertid var det ikke tilfelle her fordi kalkdosereren antageligvis ble styrt manuelt. Det ble da satt en fast dosering.

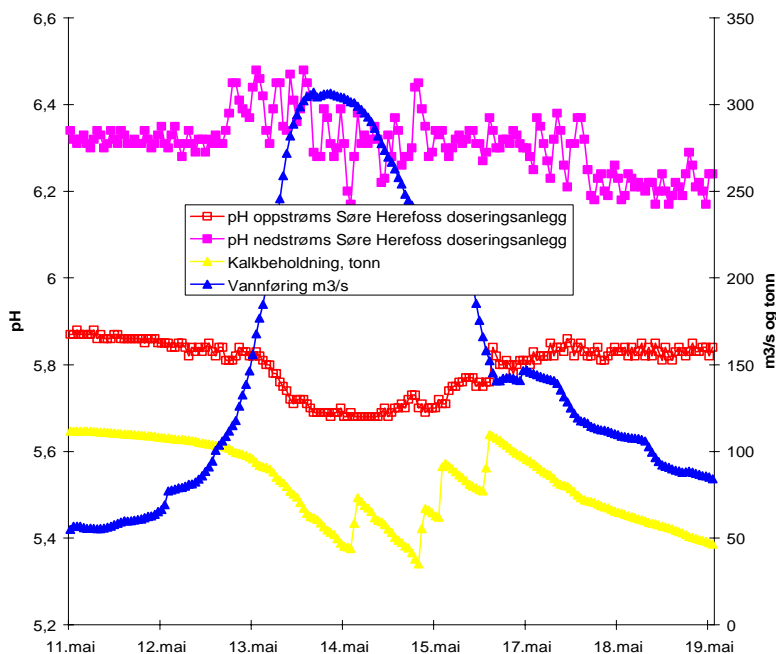
I 2003 ble det registrert få store flomsituasjoner i elva. Den største flommen var 13.-16. mai. Da økte vannføringen til $307 \text{ m}^3/\text{s}$. I løpet av disse dagene ble det dosert ca 120 tonn kalk på anlegget. På **Figur 10** vises at kalk ble tilkjørt 4 ganger i løpet av flommen. Anlegget ga gjennom hele flommen riktige doser.

Figur 10. Vannføring, kalkbeholdning, pH oppstrøms- og nedstrøms Søre Herefoss kalkdoseringsanlegg i mai 2003. Figuren viser at det ble dosert mye kalk på grunn av mye vann og lav pH (pH 5,7) oppstrøms anlegget. pH nedstrøms anlegget var stabil, og holdt kravet som var satt fra anlegget.
