RAPPORT LNR 5049-2005

Driftskontroll av kalkdoseringsanlegg i Kvina

Avviksrapport for 2003 og 2004

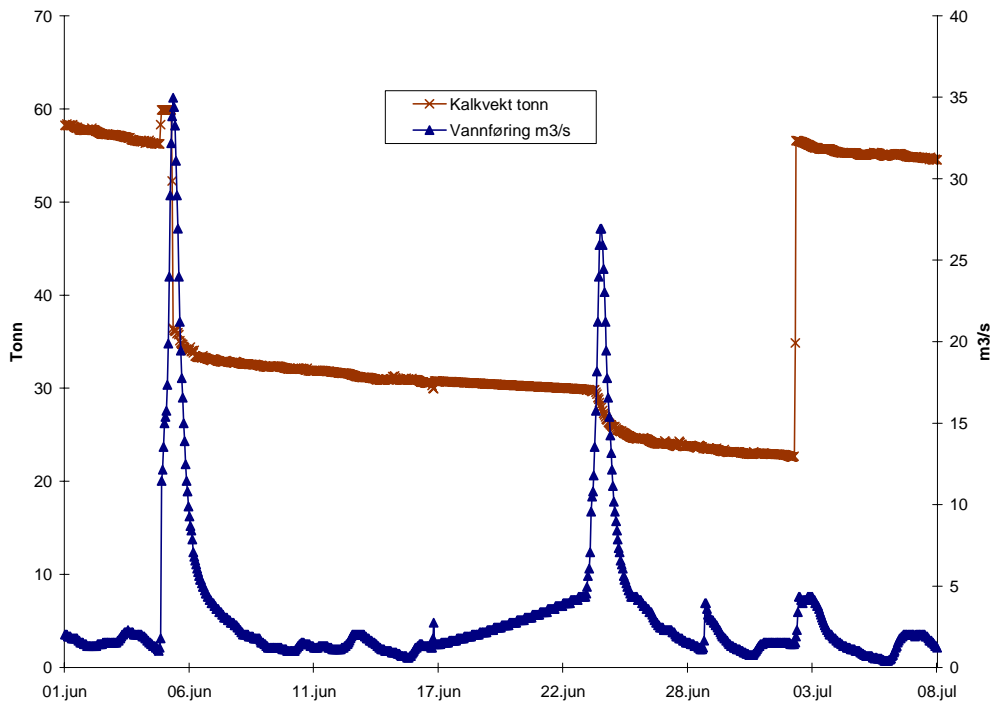
Merkelige veiedata oppsto en gang den 5. juni 2003. Da avtok kalkvekten i et slikt tempo at det ikke kunne være reelt. Dette synes godt på **Figur 2**. Vi har ingen fornuftig forklaring på hva som kan ha hendt.

Figur 2. Kalkvekt og vannføring på Lindeland kalkdoseringsanlegg sommeren 2003. Figuren viser et plutselig avtak i kalkvekten under en flom den 5. juni. Avtaket er så voldsomt (24 tonn), at det sannsynligvis ikke er reelt. pH-data lenger nede i vassdraget underbygger også dette.

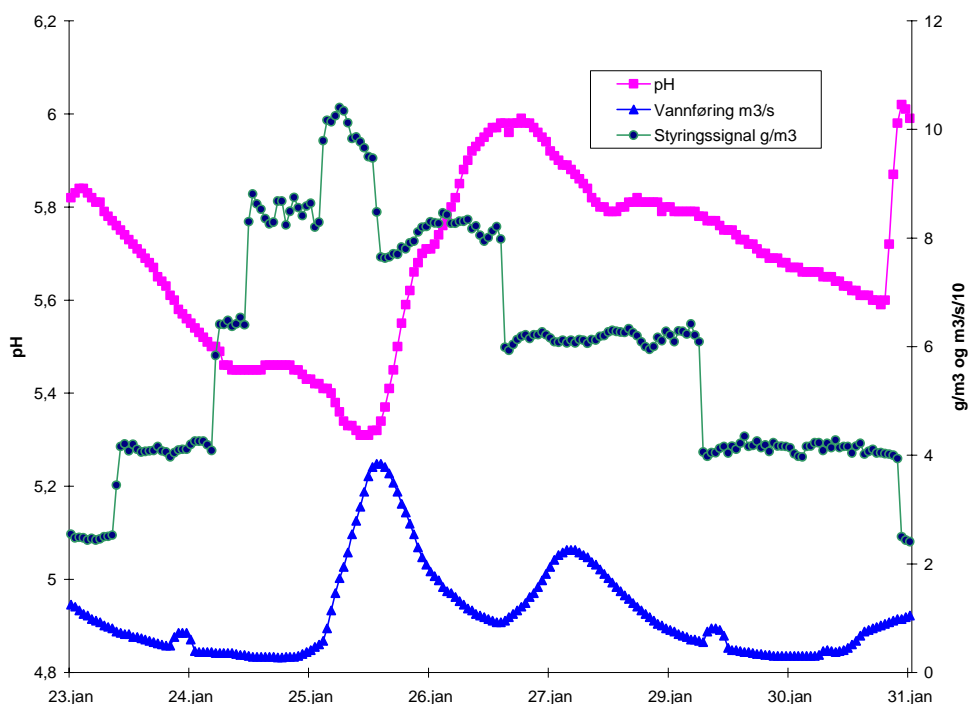
Figur 3. Styringssignal som dose og vannføring på Lindeland kalkdoseringsanlegg sammen med pH på Nyland i januar 2003. Figuren viser hvordan dosen er blitt forandret i alt 8 ganger gjennom en flomperiode. Justeringen er fjernstyrt, men må foretas manuelt. Effekten av justeringene sees på pH-kurven fra Nyland 16 km nedstrøms anlegget. Forhåndsdoseringen den 23. januar ble for lav til å møte behovet som oppsto 25. januar.

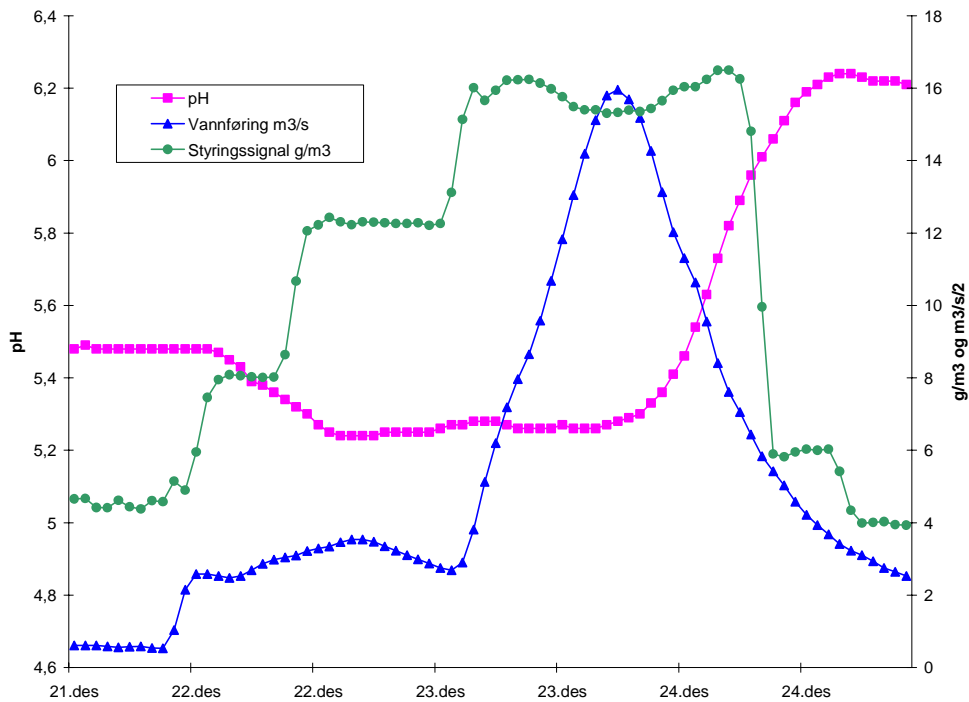
Figur 4. Styringssignal som dose og vannføring på Lindeland kalkdoseringsanlegg sammen med pH på Nyland i desember 2004. Figuren viser vanskeligheter med justering av dosen i forhold til ønsket pH. Behovet var større enn dosert i begynnelsen, og mindre enn dosert mot slutten av flommen.

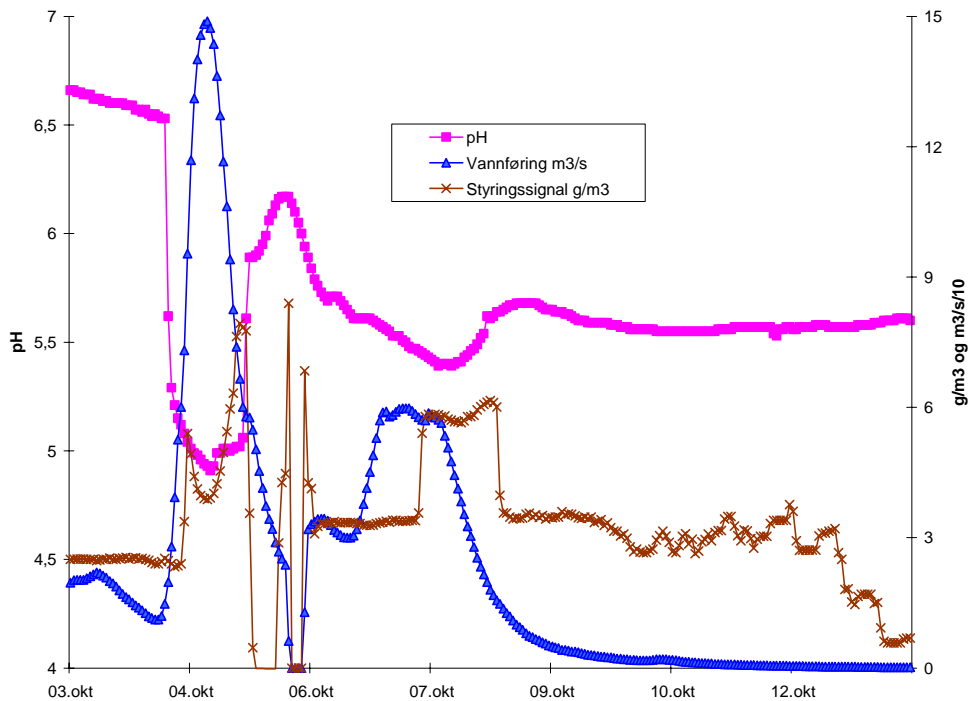
Figur 5. Styringssignal som dose og vannføring på Lindeland kalkdoseringsanlegg sammen med pH på Nyland i oktober 2004. Figuren viser utviklingen gjennom en stor flom. Økningen av dosen startet sent, men det ble god effekt av doseringen. Doseringen stoppet helt opp ved to anledninger i etterkant av flommen. pH ble derfor raskt redusert, og det ble lettere å justere inn pH til ønskede verdier.

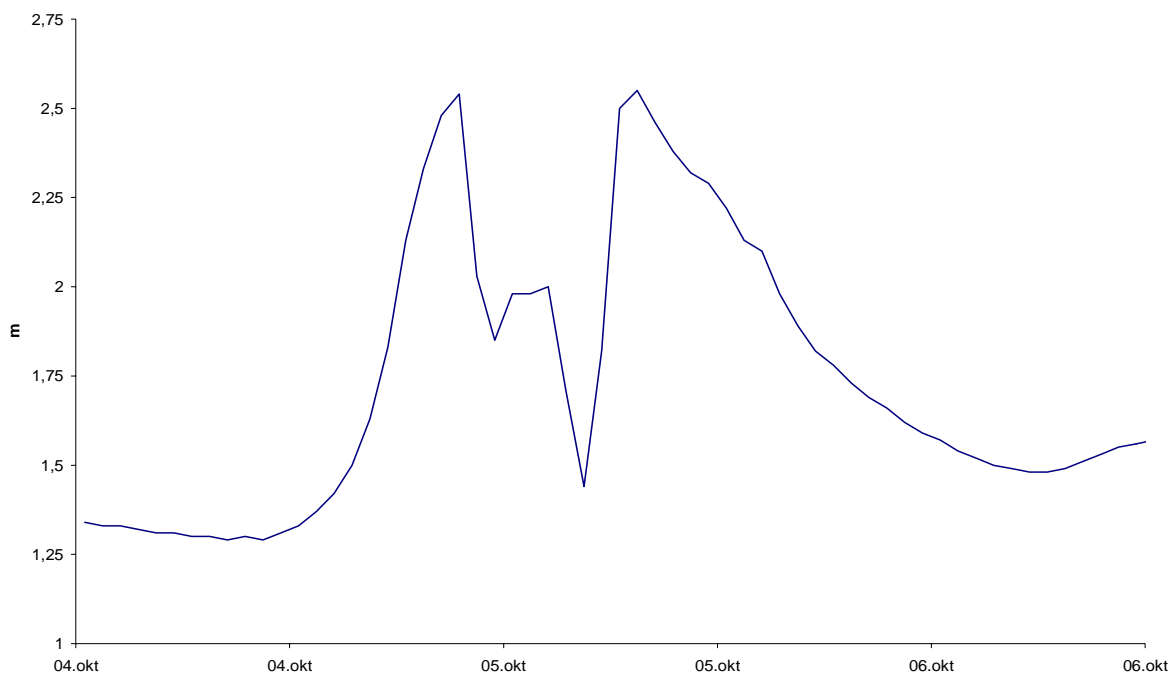
Vannstandssignalet hadde 9 timer svikt i forbindelse med at vannstanden gikk over maksimal høyde for detektering fra vannstandssensoren ved flom. Vannstanden var da faretruende nær det nivået som gir vannskader på instrumentet (**Figur 6**).

Figur 6. Vannstanden ved Nyland kalkdoseringsanlegg i oktober 2004. Figuren viser en situasjon der vannstanden gikk over den maksimale målegrensen. Det var da under 25 cm igjen til at det kunne oppstå vannskader på instrumentet. Av den bratte vannstandsutviklingen på kan man også forstå at den maksimalt har vært langt over øvre registrerte punkt på 2,54 m (216 m³/s).

Vannstandsmålingene ved Nyland er fortsatt slik de var i 2002. Imidlertid er det bygd på en 60 cm ring på inntaksbrønnen, slik at det er mulig å heve ultralyd-instrumentet til et nivå der det både står tryggere og måler bedre på de store vannføringene. Dagens maksimalt målbare vannføring er 216 m³/s.

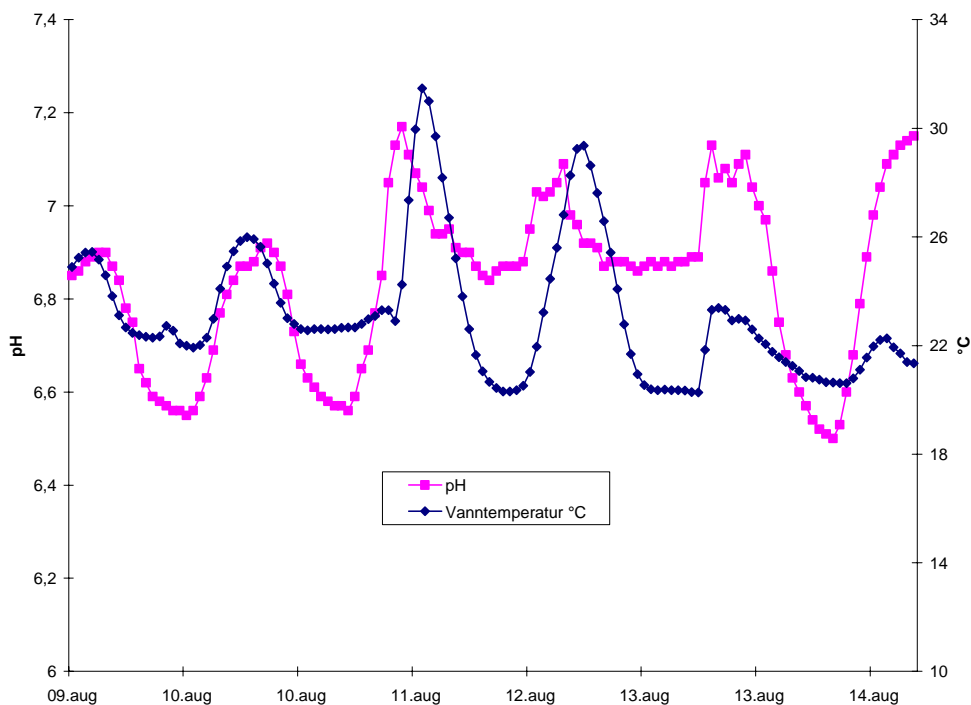
Figur 7. Vanntemperatur og pH på pH-målestasjonen nedstrøms Nyland kalkdoseringsanlegg (Oksestein bru) i august 2003. Figuren viser en tilstand da det var stillstand i målekyvetta på grunn av pumpevikt. Vanligvis vil da temperaturen vise stor forskjell fra en normal driftstilstand. I dette tilfellet er det vanskeligere å se, men temperaturen var svært høy som følge av høy temperatur i målebua på dagtid. Temperaturen var over 31 °C.

Pumpesystem for vann til pH-måling fra elva oppstrøms anlegget ble forbedret høsten 2003. Problemene med stans i målekyvetta ble da vesentlig redusert. I følge operatøren er det nå ingen spesielle problemer med vedlikeholdet på denne pH-stasjonen.

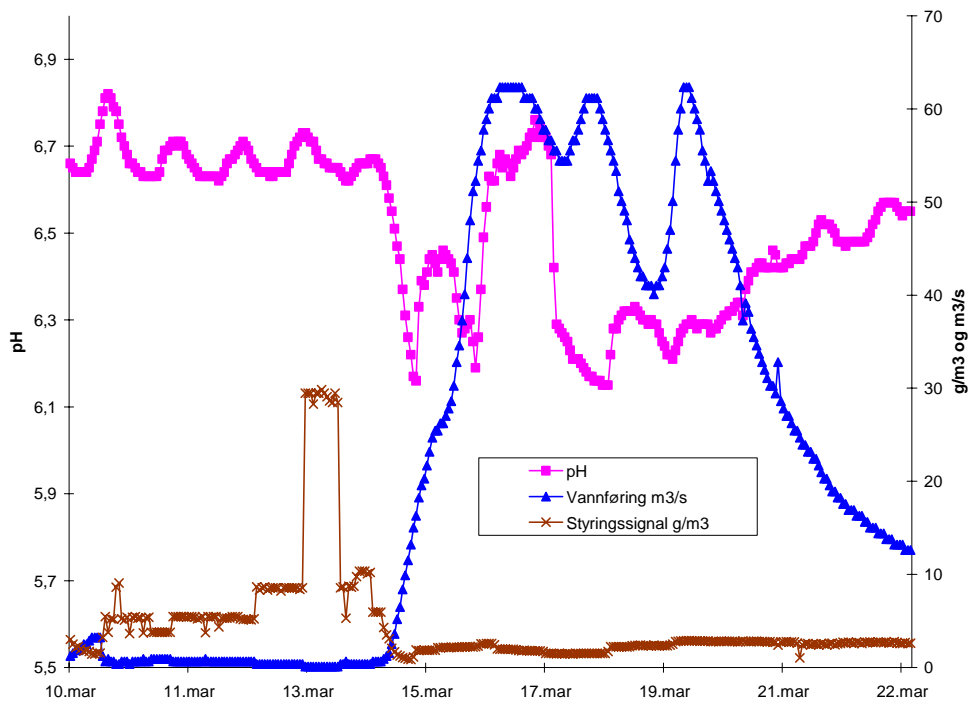
Figur 8. pH nedstrøms Nyland kalkdoseringsanlegg, vannføring og styringssignal som dose på anlegget i mars 2004. Figuren viser hvordan styringssignalet ikke ble tilpasset forandring i doseringsbehov ved pH-variasjon.

Doseringsautomatikken på Nyland er den samme nå, som i 2002. Det bør være mulig å utvide spennet på denne slik at det kan doseres automatisk på de vanligst forekomne vannføringer.

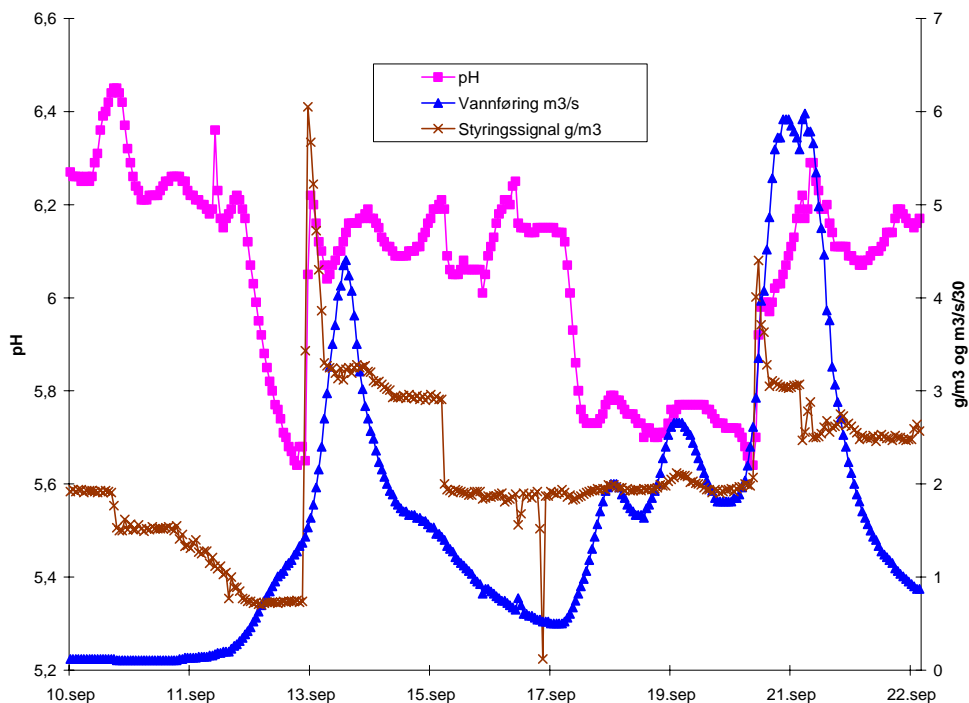
Figur 9. pH nedstrøms Nyland kalkdoseringsanlegg, vannføring og styringssignal som dose på anlegget i september 2004. Figuren viser hvor dårlig samstemt styringssignalet var med pH-effekten nedstrøms anlegget. pH ble redusert til ca 5,7 den 17. september uten at det kom noen reaksjon fra styringsautomatikken.

Utviklingen som synes på flere kurver gjengitt i denne rapporten viser en mangelfull automatisk doseringsreaksjon ved "pH-dropp" under flom. Dette er forhold som burde rettes. Forsøk viser at bare 12 timer med pH 5,5 er tilstrekkelig til å ta knekken på en hel bestand av utvandrende smolt (Frode Kroglund pers.med). Dette betyr at det til tider er svært viktig å unngå selv kortvarige episoder. Det er mulig man bør vurdere et automatisk tilleggsignal for ekstra dosering i forbindelse med flom. I Tovdalselva finnes et slikt vannstandssignal fra en sidebekk i nedbørfeltet nedstrøms dosereren. I Kvina kan man tenke seg et tilsvarende signal fra Litleåna. Imidlertid viser pH-data fra Litleåna at surheten varierer en del i elva. Signalet vil derfor ikke være fullkomment før pH også måles. Da blir systemet mer komplisert. Tiltaket vil uansett ikke være så godt som et eget doseringsanlegg i nedre deler av Litleåna (oppstrøms oppvandringshinder.) Da vil innblandingsproblematikken ved Liknesområdet også forsvinne.

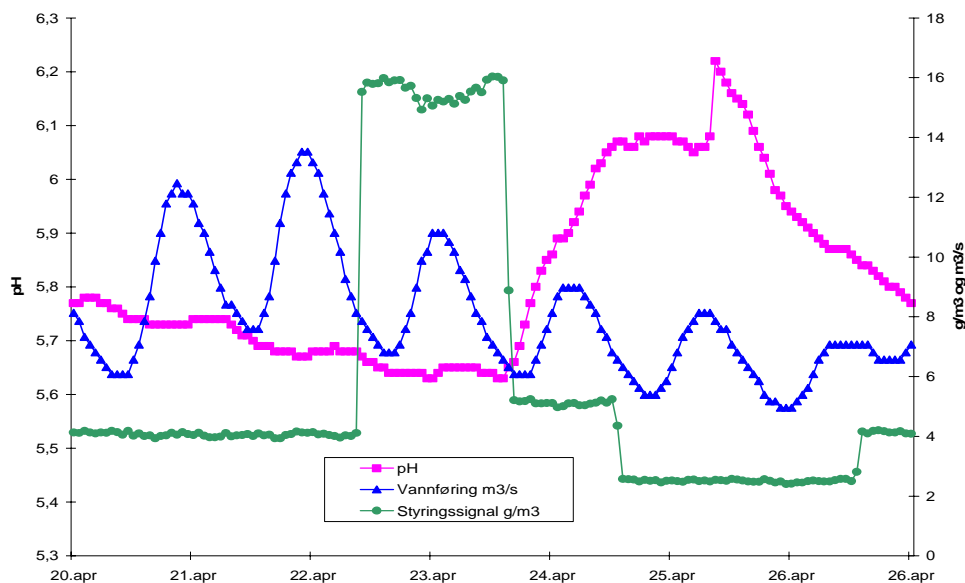
Figur 10. Styringssignal som dose og vannføring på Lindeland kalkdoseringsanlegg sammen med pH på Nyland i april 2003. Figuren viser økende pH ved Nyland 27 timer etter økning i kalkdosen fra Lindelandanlegget. Vannføringen varierte rundt 9 m³/s.

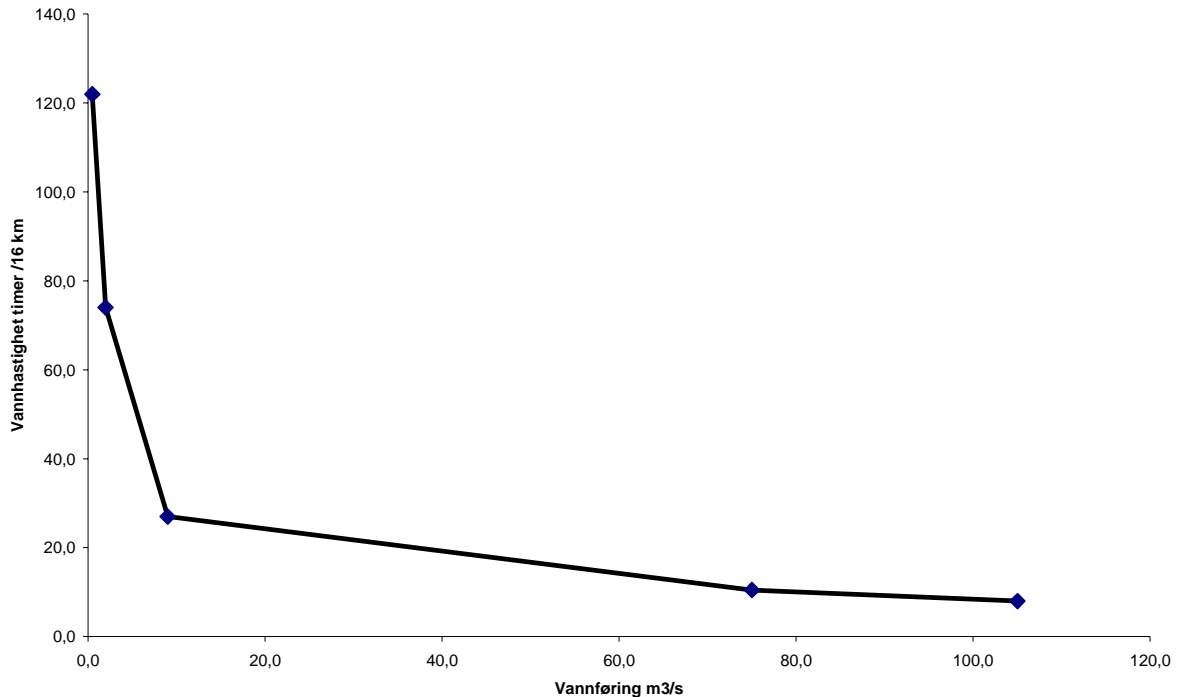
Figur 11. Forholdet mellom vannhastighet og vannføring på elvestrekningen Lindeland-Nyland. Figuren viser at tiden som vannet bruker på denne strekningen minker betraktelig ved økende vannføring. Grunnlaget for figuren er **Tabell 5**.
