RAPPORT LNR 5050-2005

Driftskontroll av kalkdoseringsanlegg i Mandalsvassdraget

Avviksrapport 2004

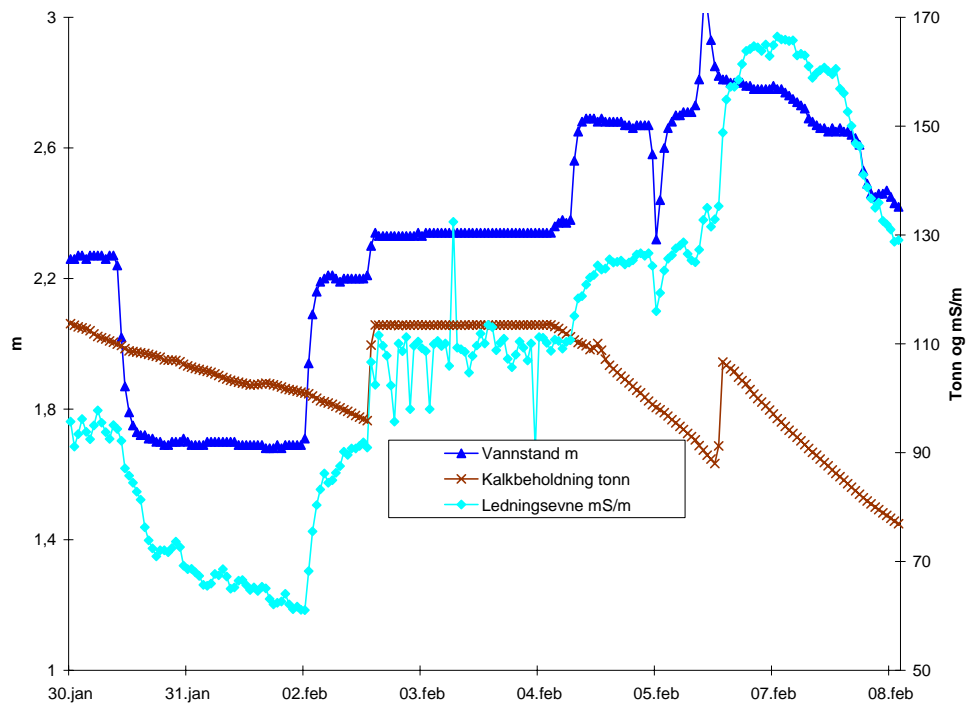
Den 2. februar sto vektangivelsen på samme verdi i ca to dager. Det var da også "stivt" signal både på dosering og vannstand. Dette indikerer at det kan ha vært en defekt i overføring av måldata. (**Figur 2**). Det var umulig å avlese nøyaktige veiedata to ganger som følge av at vekta oversteg maksimal avlesingsverdi på måleinstrumentet (124 tonn). Dette var den 4. og 17. juni. Vannstandssignalet var også ute av funksjon den 12. mai og 30. august i henholdsvis 11 og 21 timer.

Figur 2. Vannstand, kalkbeholdning og ledningsevne i blandekaret på Håverstad doseringsanlegg i februar 2004. Figuren viser en tilstand uten reelle verdier på vannstand og beholdning. Imidlertid viser ledningsevnen at det ble dosert kalk fra anlegget.

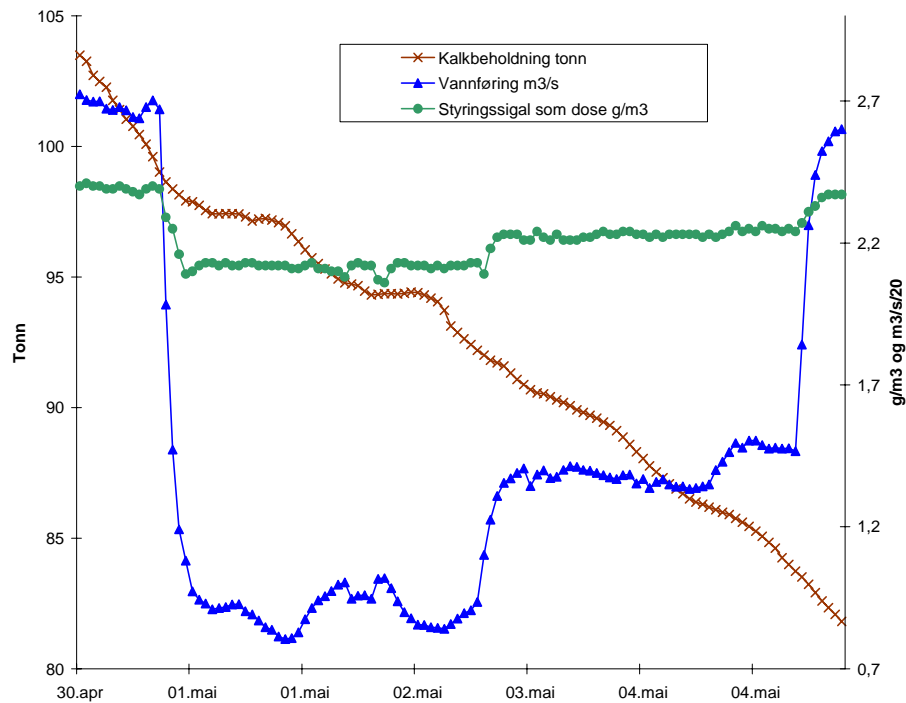
Det var flere episoder da det virket som om doseringen var ustabil, og delvis stoppet opp i forbindelse med kraftverkets tilbakeholdelse av vann. **Figur 3** viser en slik tilstand. Imidlertid varte disse tilstandene aldri lenge.

Figur 3. Vannføring, kalkbeholdning og styringssignal som dose på Håverstad doseringsanlegg i mai 2004. Figuren viser hvordan beholdningsavtaket midlertidig stoppet opp to ganger i forbindelse med redusert vannføring. Dette indikerer at anlegget stoppet, eller nær stoppet ved disse tidspunktene.

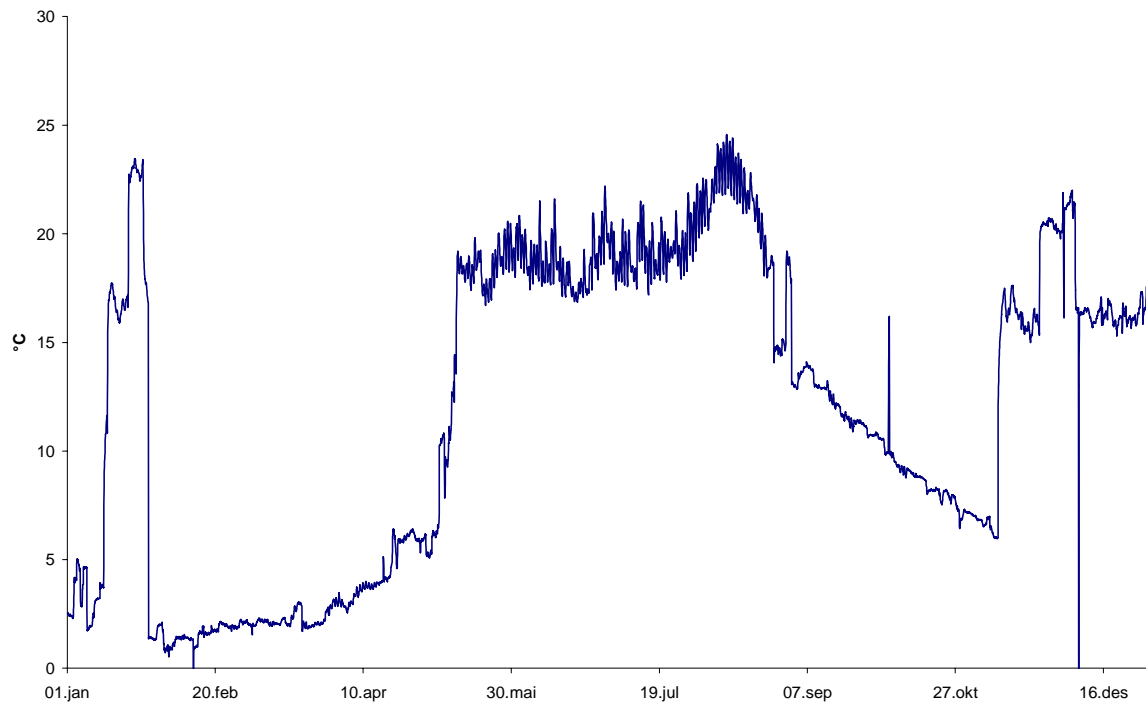
Fylkesmannens Miljøvernavdeling ønsket vanntemperaturdata fra Håverstad i forbindelse med krysiv-problematikken i elva. Derfor ble vanngjennomstrømmingen i pH-målingskyvetta sjekket selv om ikke pH ble benyttet som styringsparameter på anlegget. Temperaturdata for året preges likevel av lange perioder med feil. Feil måleverdier ble registrert i 2 uker fra 13. januar og fra 9. november og ut året. Foruten disse klart avlesbare tidene, var det en periode om sommeren da forholdet ikke var lett å avlese på grunn av høy temperatur i elva slik at temperaturen ble målt i samme området som romtemperaturen der målekyvetta var plassert, (se **Figur 4**).

Figur 4. Vanntemperatur ved Håverstad doseringsanlegg i 2004. Det var lange perioder da temperaturen ikke viste riktig på grunn av stillstand i målekyvetta slik at romtemperatur der kyvetta var plassert, ble målt istedet.

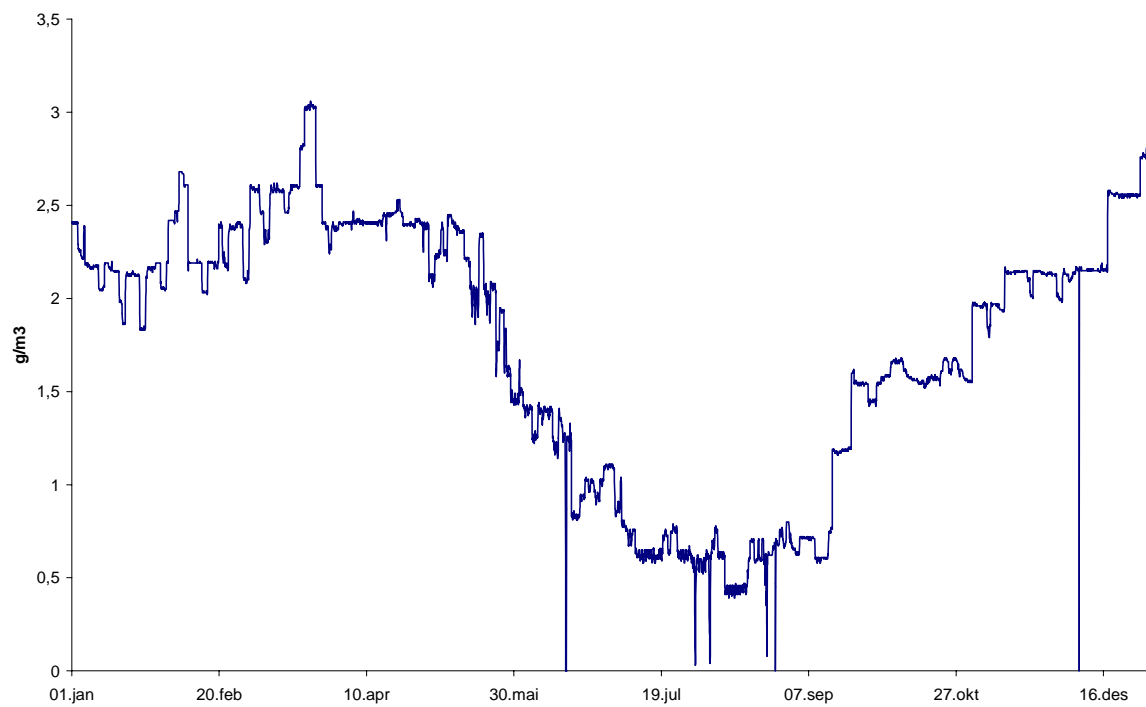
Kalkdosene varierte fra $0,4\text{-}3 \text{ g/m}^3$. Innstillingen ble foretatt manuelt. De er gjengitt i **Figur 5**.

Figur 5. Styringssignal som dose på Håverstad doseringsanlegg i 2004. Figuren viser hvordan dosene stadig ble forandret etter behov. Det var gjennomgående lave doser om sommeren.

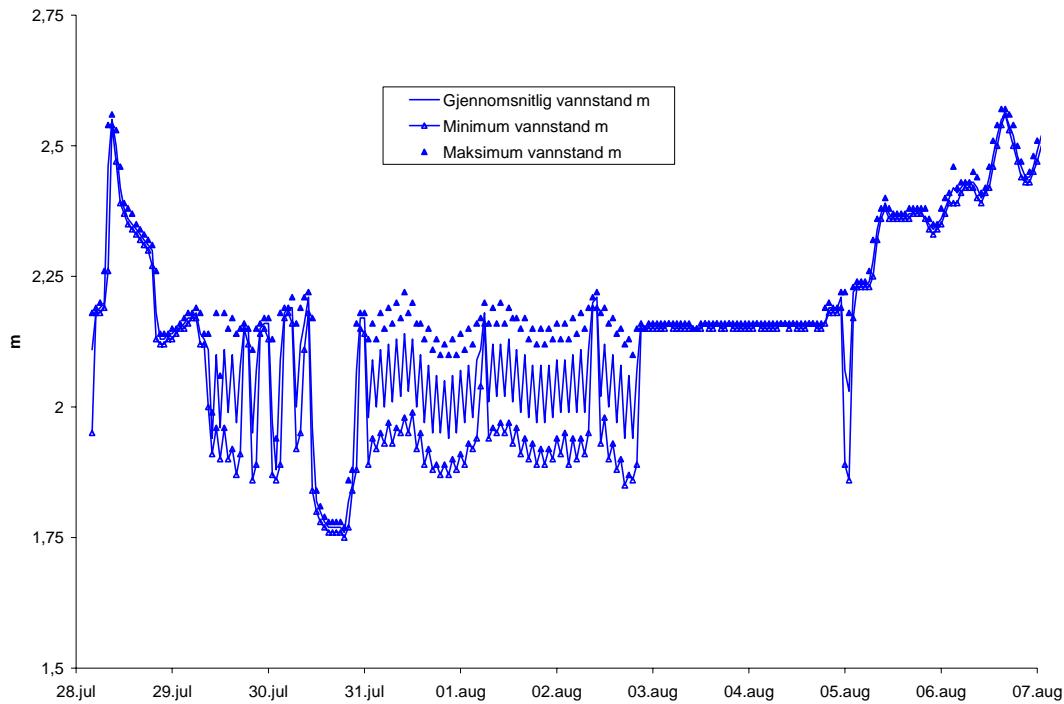
Signaler for vannstand og kalkvekt var noen ganger ikke tilgjengelig. Disse situasjonene er gjengitt i **Tabell 2**. Til sammen var det en uke uten disse signalene. Noen ganger ble det registrert merkelige vannstandsverdier en tid forut for at dette signalet forsvant. **Figur 6** viser et av disse tilfellene.

Figur 6. Vannstanden på Bjelland doseringsanlegg i august 2004. Figuren viser at vannstandssignalet var meget ustabil i forkant av at det falt helt ut. Dette forløpet gjentok seg også ved andre tilfeller da signalet utfalt. Årsaken til forholdet er ukjent.

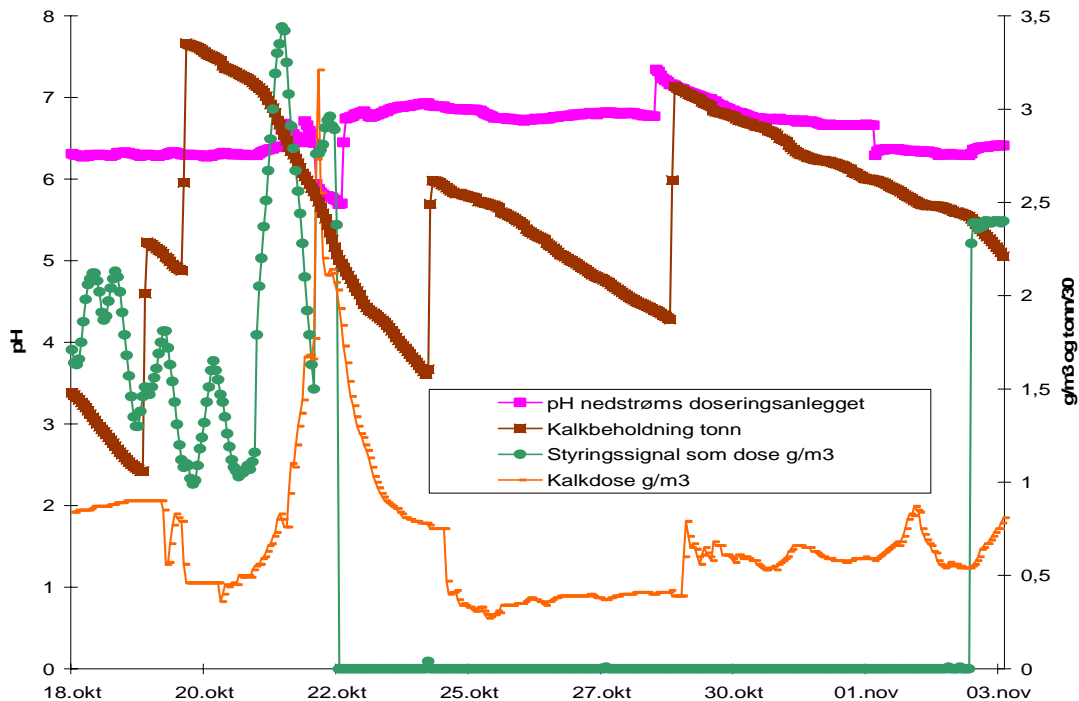
Siste uka i oktober ble det målt svært høye pH-verdier . Verdiene var over pH 6,9 nedstrøms anlegget. Det ble da ikke gitt automatisk signal om dosering, likevel doserte anlegget (se **Figur 7**).

Figur 7. pH nedstrøms Bjelland kalkdoseringsanlegg, kalkbeholdning på anlegget og kalkdoser i elva. Figuren viser en situasjon der styringssignalet viste ingen dosering. Den reelle dosen var imidlertid 0,5-1 g/m³. Avtaket i kalkbeholdning viser også tydelig at det ble dosert kalk. Anlegget ble styrt manuelt etter en fast dosering. Dette førte til at pH ble alt for høy i elva.

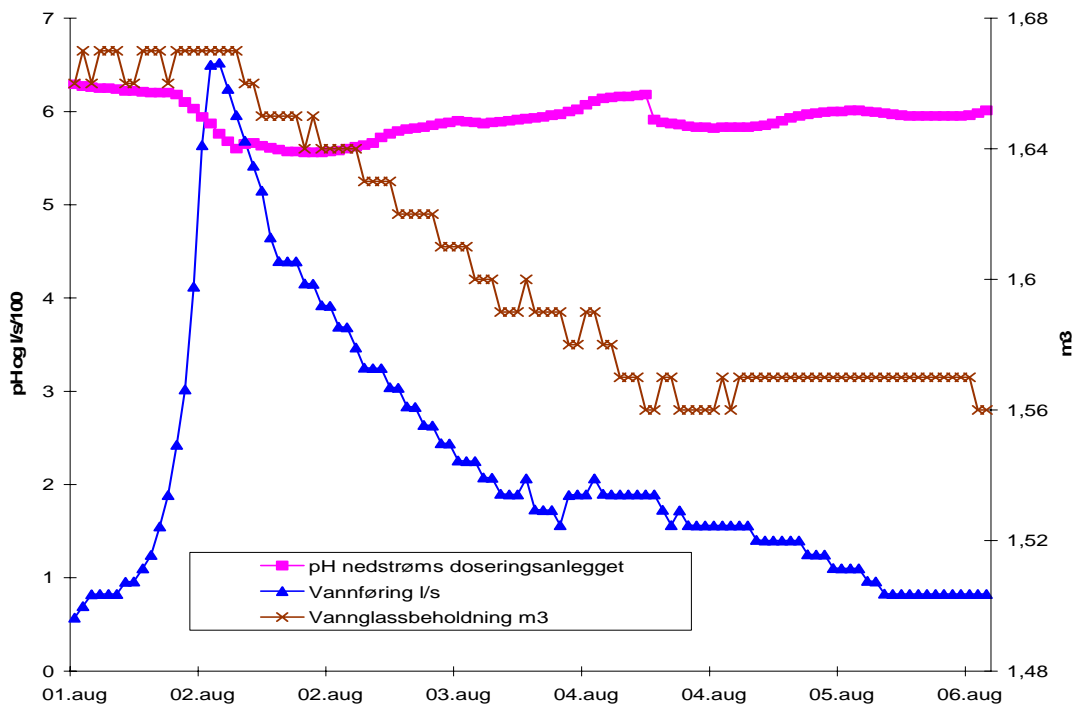
Det var mange svikt i signaloverføringen fra sensorene for pH, vannstand og tanknivå. Til sammen var det 47 døgn da minst et av disse signalene uteble (**Tabell 4**). Mange av disse problemene skyldes svikt i nettspenningen til anlegget. I **Tabell 5** vises en oversikt over de tilfellene der strømmen var borte i mer enn 8 timer. De tilfellene der vannstanden ikke ble korrekt avlest i januar og februar skyldes isdannelse i inntaksbrønnen. pH-meteret sviktet 10. mai under ett tordenvær. Da ble også signalomformerne som lager styringssignaler ødelagt. pH-meteret sviktet også 18. juni og var ute av drift i nesten 10 dager. Da sviktet signalomformerne igjen, og satte anlegget ut av normal drift om sommeren inntil det ble foretatt service 9. august. Det var høy pH i Logåna den tiden anlegget var ute av drift, med unntak av 6. august, da pH sank til 5,6 under en liten flom. Anlegget ga noe vannglass selv om styringssystemet var defekt, og motvirket på denne måten noe forsuring, (se **Figur 8**).

Figur 8. Vannføring, vannglassbeholdning og pH nedstrøms Logåna doseringsanlegg i august 2004. En flom førte til surt vann. Årsaken var at styringsautomatikken var defekt. Anlegget doserte likevel noe vannglass (ca 100 liter). Dette var imidlertid alt for lite til å unngå lav pH.

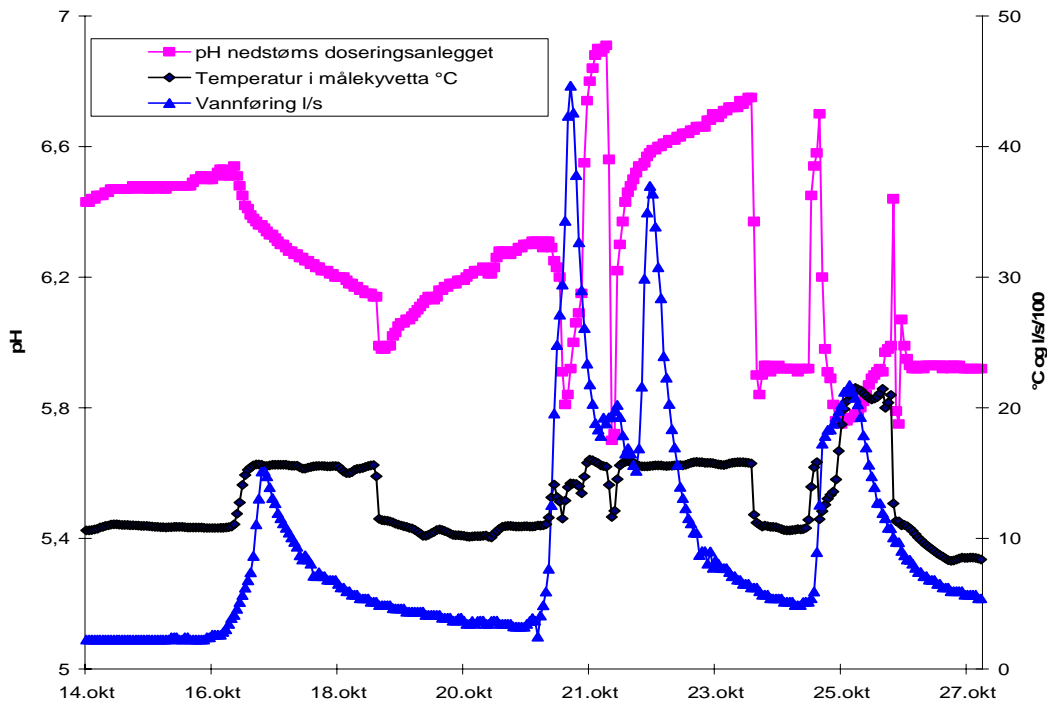
Figur 9. Temperatur og pH i målekyveta for måling av pH nedstrøms Logåna doseringsanlegg, og vannføring forbi anlegget i oktober 2004. Figuren viser at det ble høy temperatur hver gang det ble flom i elva. Det var stillstand i vanngjennomstrømmingen. Dette førte til at pH ikke viste den faktiske forsureningsutviklingen i elva. Doseringen ble da også feil.

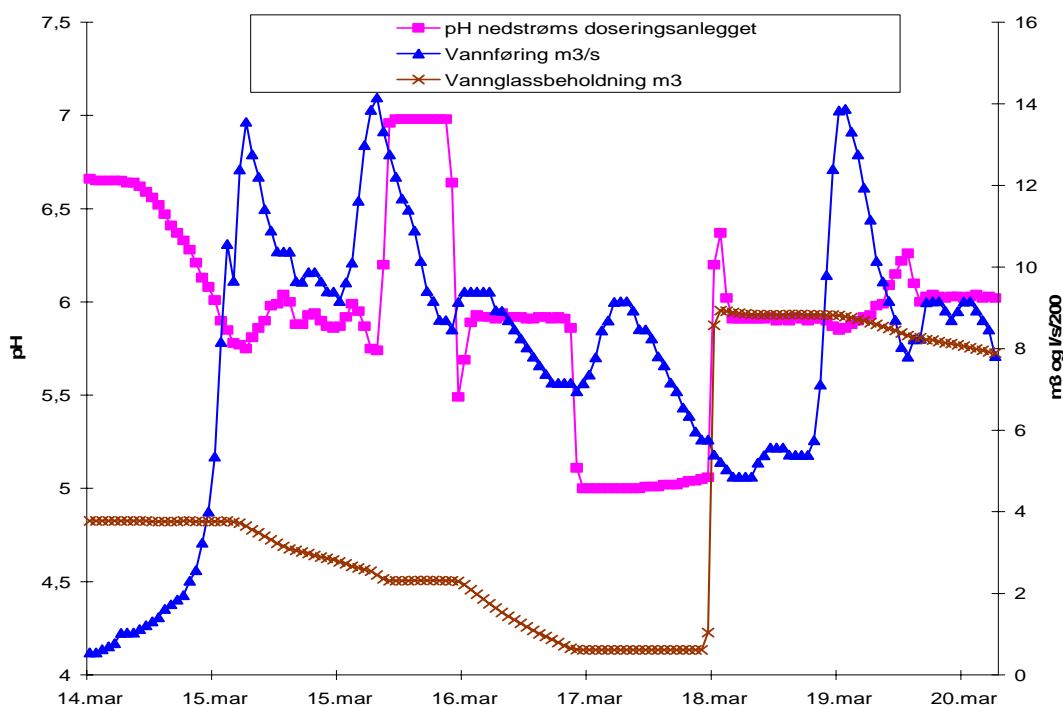
pH var lavere enn målet 11 ganger i løpet av året. Disse tilfellene er gjengitt i **Tabell 7**. Til sammen var det ca 17 dager med for lav pH i elva. Det første tilfellet skyltes at motorvern Bryteren på doseringspumpa var slått ut slik at den stoppet. Ved to tilfeller gikk anlegget tomt for vannglass før ny forsyning ble levert. Ved den første av disse tilfellene ble pH redusert til 5,0 i 22 timer (**Figur 10**).

Figur 10. pH nedstrøms Logåna doseringsanlegg, vannglassbeholdning og vannføring ved anlegget i mars 2004. Figuren viser to perioder med stopp i doseringen. Første gang 16. mars, da feil oppsto slik at pH ble over 7 i målekyvetta. Batterispenningen gikk samtidig noe ned. Dette tyder på stopp i strømtilførsel. Det er mulig at vannglass da trengte inn i målekyvetta. Slike situasjoner er tidligere beskrevet (Høgberget 2004). Andre gangen var da beholdningstanken ble tom for vannglass. pH ble da 5,0.

I denne rapporteringsperioden gikk beholdningstanken tom for vannglass tre ganger, hvorav to av disse førte til forsurening av elva. Fra forrige avviksrapport gjentas derfor at det bør bli bedre organisering omkring leveranse av vannglass. Maksimal beholdning i tanken er 10 m^3 . Dette er tilstrekkelig til ca 3 perioder med dosering ved flom. Det vil i praksis si at beholdningen ikke bør bli særlig lavere enn halvfull. I følge vannglass-leverandøren er det uproblematisk å levere små kvanta vannglass. Vannglass leveres rutinemessig til industrien i Kristiansand. Det kan da lastes slik at småkvanta kan leveres til anlegget i Logåna. Dersom man bestiller mindre mengder vannglass pr. gang, vil sannsynligvis transportkostnadene gå opp. Dette må likevel ikke være til hinder for å sikre et forsvarlig beredskapslager i beholdningstanken.

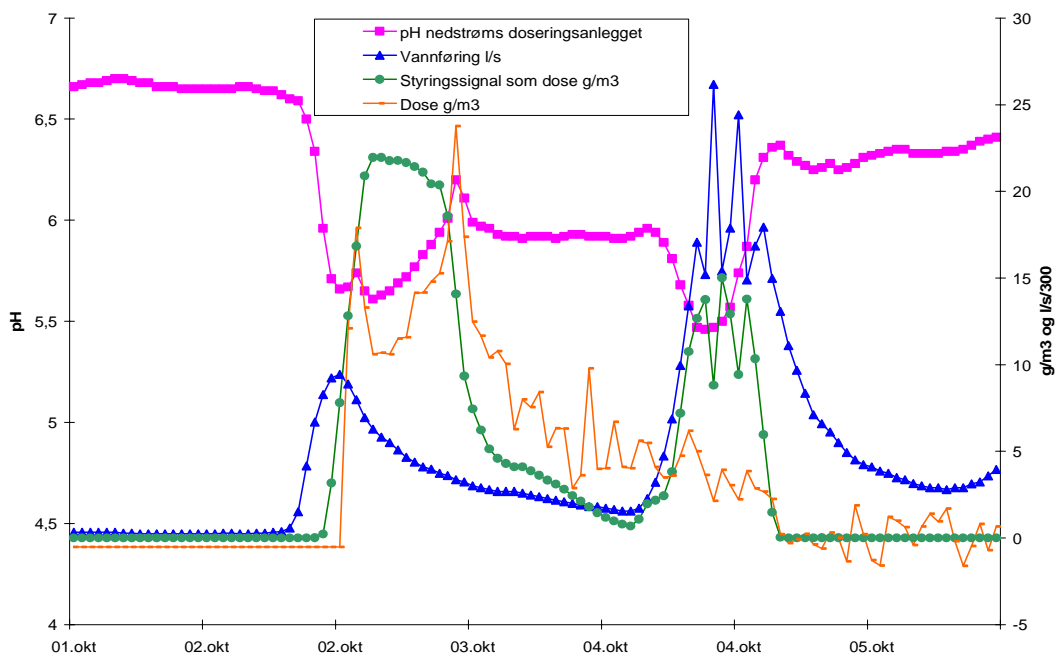
Figur 11. pH nedstrøms Logåna doseringsanlegg, vannføring og dose tilført elva. Styringssignalet viser at det ble gitt elektronisk beskjed om økte doser, men driftskontrollens utregete doser viser at det ble levert langt lavere doser enn ønskelig.

Problemene med utlekking av vannglass gjennom doseringspumpa har i følge leverandøren sin årsak i manglende funksjon på tilbakeslagsventilen ved pumpa. Ved flere anledninger ble det også dosert mindre enn styringssignalet inn til pumpa skulle tilsi. Det er derfor mistanke om at pumpa til tider ikke gir rett vannglassvolum ved utpumping. Ut fra disse erfaringer foreslås derfor at doseringspumpa skiftes med en pumpe med enklere vedlikehold.

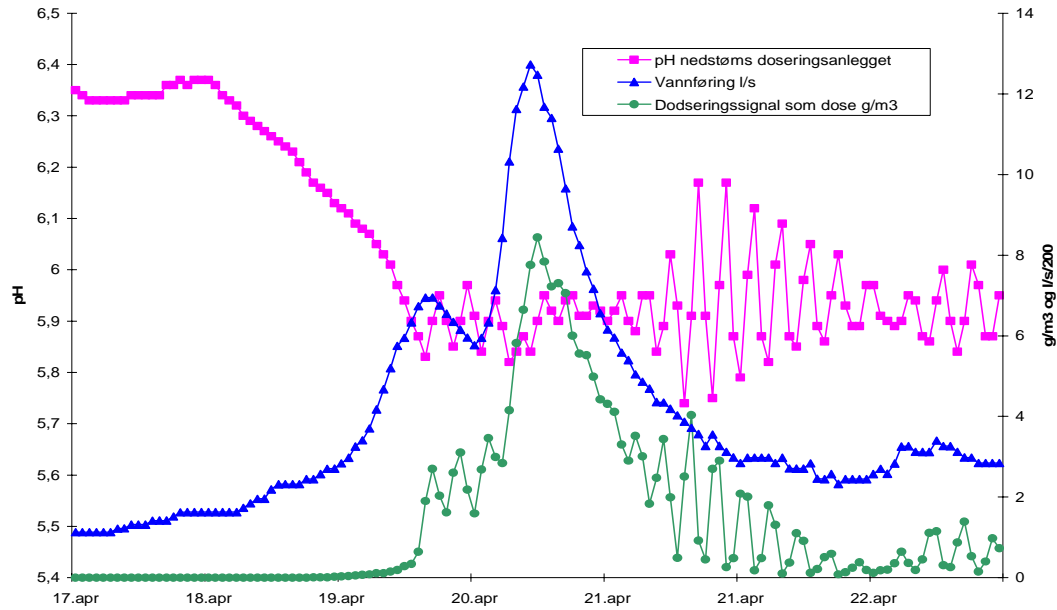
Figur 12. pH nedstrøms Logåna doseringsanlegg, vannføring og styringssignal som dose tilført elva i april 2004. Figuren viser at doseringen har vært moderat for å oppnå riktig pH-resultat. Styringssignalet har hatt noe treg reaksjon slik at bølgeeffekt ble resultatet. Dette har sannsynligvis sammenheng med noe treg gjennomgang i målekylvetta. (Styringssignalet var omtrent identisk med driftskontrollens dose i dette tilfellet).

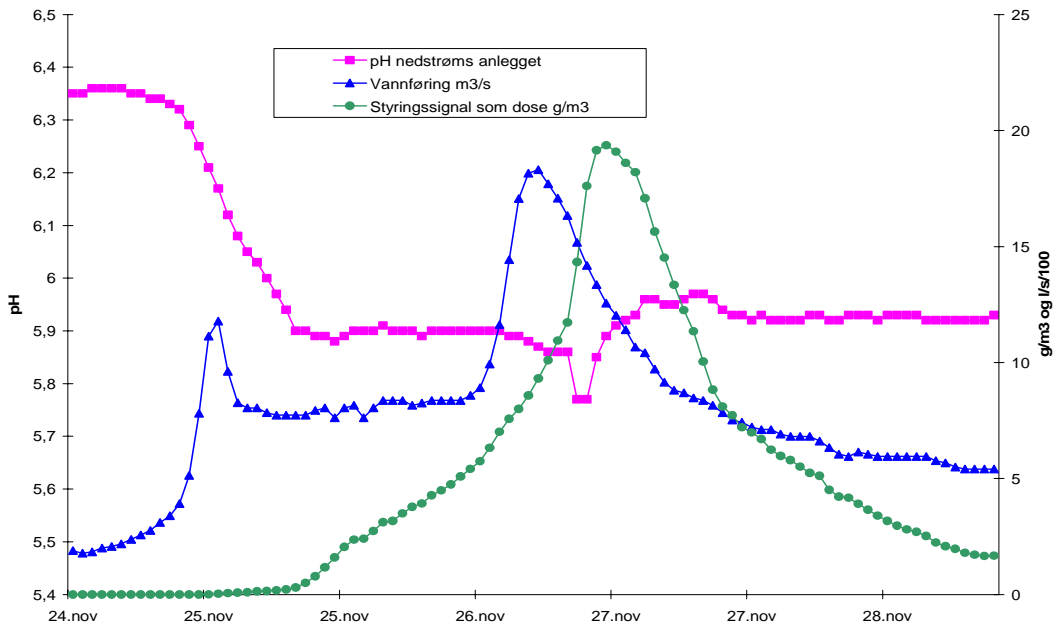
Figur 13. pH nedstrøms Logåna doseringsanlegg, vannføring og styringssignal som dose tilført elva i november 2004. Figuren viser at doseringen var betydelig større enn om våren for å oppnå samme pH-resultat, (se Figur 12).

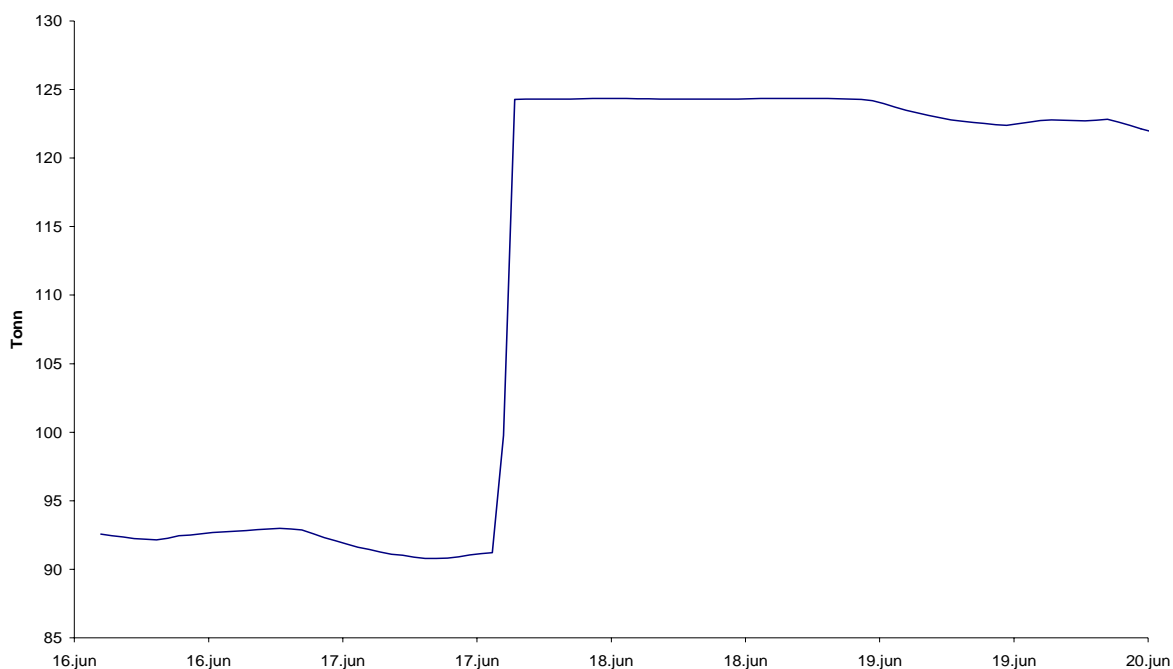
Fjorårets avviksrapport kunne ikke dokumentere forbedringer i vektavlesningen som følge av justering foretatt i 2003. Denne rapporten viser imidlertid at de samme justeringsfeil fortsatt gjelder (**Figur 14**).

Figur 14. Vektavlesningene i juni 2004 fra Håverstad doseringsanlegg. Det er umulig å avlese vekter større enn 124 tonn.

Vekta på Håverstad og Bjelland bør kalibreres slik at også de høyeste vektene kan måles korrekt.
