RAPPORT LNR 5083-2005

**Vurdering av årsak til
fiskedød i Kleivsbekken,
Kvinesdal kommune**

Tittel Vurdering av årsak til fiskedød i Kleivsbekken, Kvinesdal kommune	Løpenr. (for bestilling) 5083-2005	Dato 27.okt 2005
	Prosjektnr. Undernr. O-25278	Sider Pris 33
Forfatter(e) Frode Kroglund Einar Kleiven Karl Jan Aanes	Fagområde Akutt fiskedød	Distribusjon Åpen
	Geografisk område Vest-Agder	Trykket NIVA

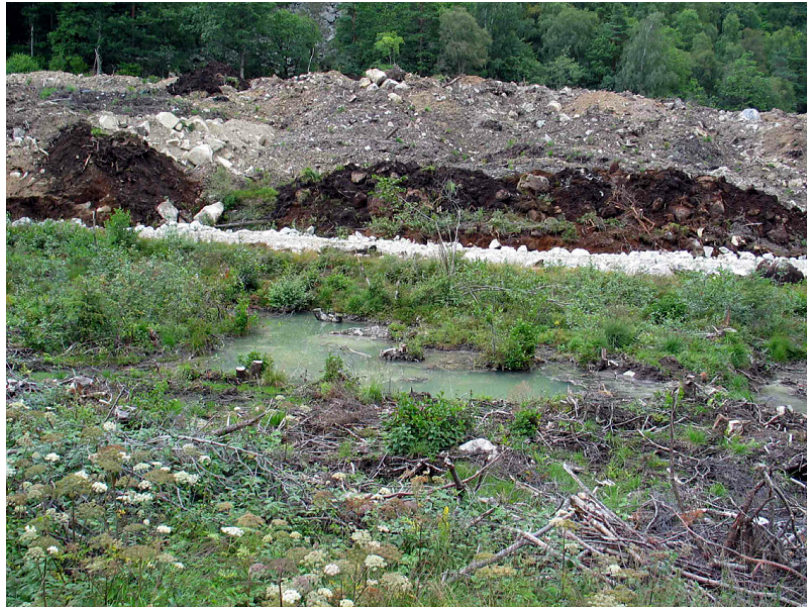
Bilde av den kanaliserte delen av bekken nedstrøms brakkene. I forgrunnen sees et av terskelbassengene. I bakkant sees steindeponi oppå myr.

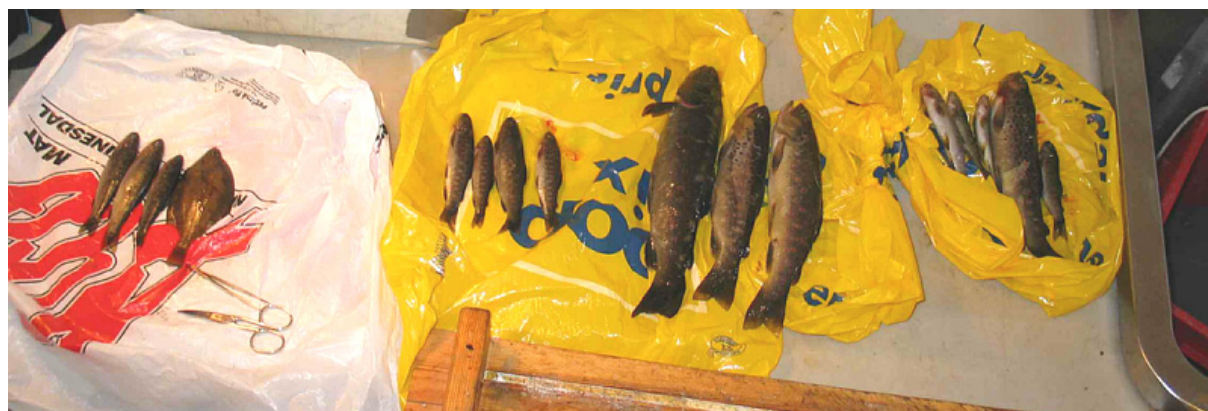
Figur 2. Bilde av fisken før utklipping av gjelleprøver. Rekkefølgen fra venstre til høyre sammenfaller med rekkefølgen i tabell 3.

Metallkonsentrasjonen på gjellene var høy og langt høyere enn de nivåer som assosieres med dødelighet hos aure i forsuringspåvirkede vassdrag. For at fisk skal akkumulere aluminium på gjeller må det være en kilde til aluminium innenfor vassdraget. Kilden kan være aluminium mobilisert på grunn av sur nedbør, utslipp av aluminiumsholdige kjemikalier eller fra mineralske partikler. Sistnevnte mulighet er i denne sammenheng en kontaminering av prøven. Det er ikke målt konsentrasjoner vesentlig høyere enn 1500 µg Al/g gjelle tørrvekt i forbindelse med sur nedbør. I Kleivsbekken hadde de fleste fiskene mengder som var 2 til 3 ganger høyere enn dette. Kontaminering av prøven er en mulighet når fisken ligger død på bekkebunnen og bekken fører forhøyde mengder partikler. Hvis fisken dør med "åpne" gjellelokk vil partikler i vannet kunne sette seg i gjellestrukturen og inkluderes i analysen. Fire av fiskene i denne undersøkelsen var klassifisert som svimere på prøvetakingstidspunktet. Disse fiskene hadde også Al-konsentrasjoner som var på nivå med de andre fiskene. Kontaminering av prøvene vurderes som mindre sannsynlig som årsak til de høye verdiene. Partikler i vannet kan likevel ha bidratt til å heve nivået fra bakgrunnsnivået. Dette er ikke undersøkt.

Ettersom vassdraget har lav bakgrunnsverdi for Al og at pH er høy vurderes forsuring som lite sannsynlig årsak til høy gjelle-Al. Partikler kan ikke utelukkes helt, men er ikke årsaken til hele økningen. Kjemikalieutslippet er den mest sannsynlige årsaken til de høye verdiene av Al og Fe (jern) på gjellene. De høye verdiene for Fe kan skyldes en medfelling av Fe. Dette kan forekomme hvis pH i vannet senkes (her som følge av utslipp av kjemikalier). Fe medfelles sammen med Al. Begge metallene vil bidra til gifteffekten.

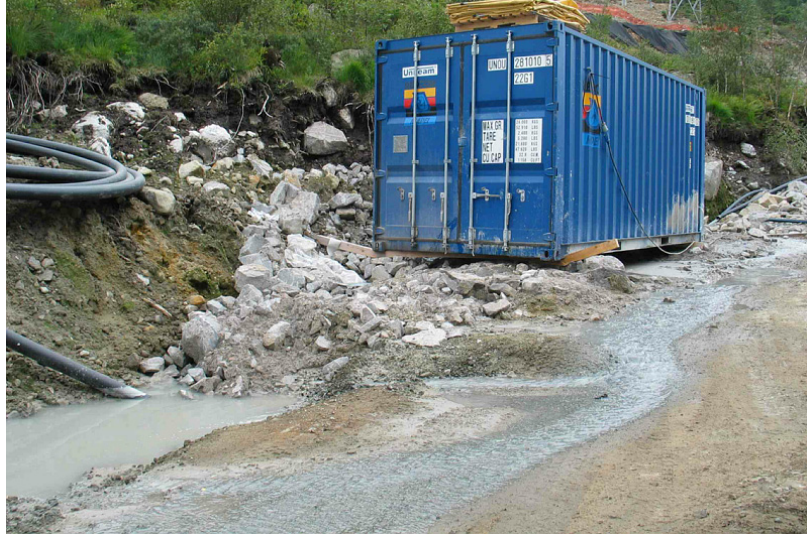
Partikler og humusstoffer som tilføres bekken fra anleggsområdet til NordNed ansees ikke som den direkte årsaken til den akutte fiskedøden. Et utslipp av herdekjemikalier "MAPEQUICK AF 2000" morgenen 11. august er antatt å være årsaken til fiskedøden. Dette begrunnes ut fra:

Bilde av container som inneholdt 8 MAPEQUICK tanker. Utslippet var på utsiden av denne.
