RAPPORT LNR 5083-2005

Vurdering av årsak til fiskedød i Kleivsbekken, Kvinesdal kommune

Tittel Vurdering av årsak til fiskedød i Kleivsbekken, Kvinesdal kommune	Løpenr. (for bestilling) 5083-2005	Dato 27.okt 2005
	Prosjektnr. Undernr. O-25278	Sider Pris 33
Forfatter(e) Frode Kroglund Einar Kleiven Karl Jan Aanes	Fagområde Akutt fiskedød	Distribusjon Åpen
	Geografisk område Vest-Agder	Trykket NIVA

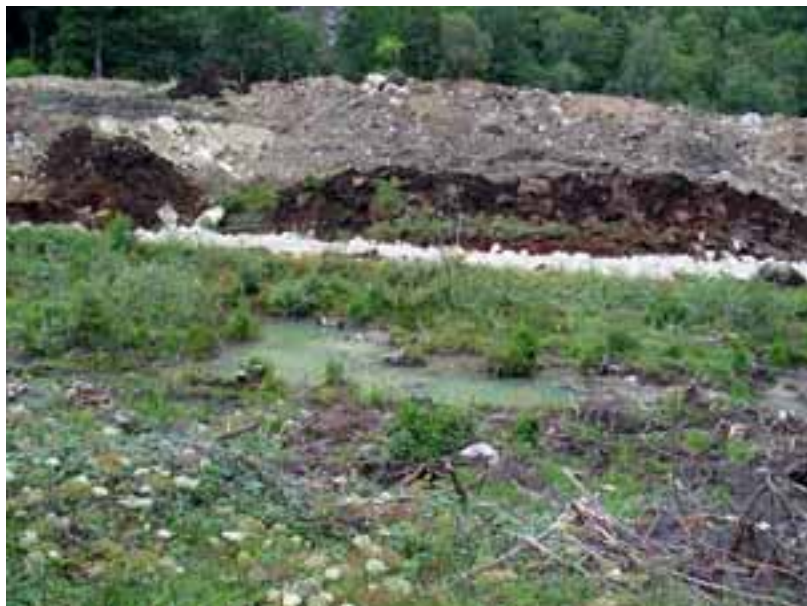
Bilde av den kanaliserte delen av bekken nedstrøms brakkene. I forgrunnen sees et av terskelbassengene. I bakkant sees steindeponi oppå myr.

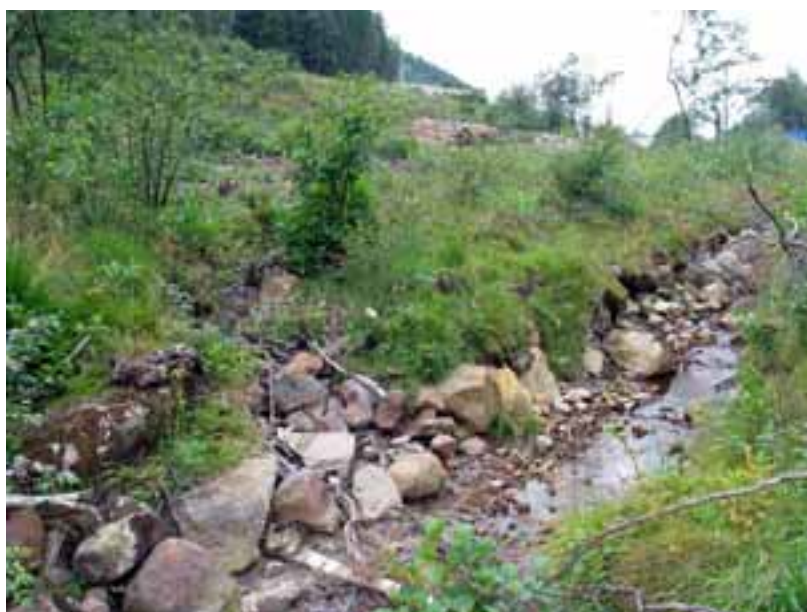
Steinlagt bekk med betydelig innslag av grus og sand. Det var noe synlig innslag av finstoff fra anleggsområdet. Ingen synlig tilslamming. Bekken ble "hvit" under prøveinnsamlingen. Åpen bekk uten vannvegetasjon. Lite vegetasjon langs bekken. Bekkestrengen er påvirket av erosjon fra de omkringliggende åpne skogsbunn-myrområdene.

Bilde av samløpet mellom sigevann fra terskelområdet og den kanaliserte delen av bekken. Bildet er tatt like oppstrøms stasjon 3.

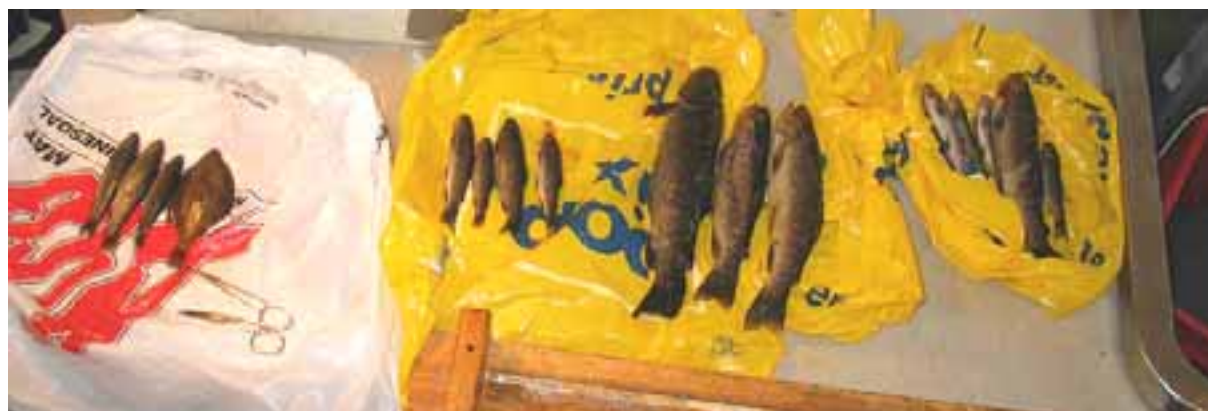
Figur 2. Bilde av fisken før utklipping av gjelleprøver. Rekkefølgen fra venstre til høyre sammenfaller med rekkefølgen i tabell 3.

Metallkonsentrasjonen på gjellene var høy og langt høyere enn de nivåer som assosieres med dødelighet hos aure i forsuringspåvirkede vassdrag. For at fisk skal akkumulere aluminium på gjeller må det være en kilde til aluminium innenfor vassdraget. Kilden kan være aluminium mobilisert på grunn av sur nedbør, utslipp av aluminiumsholdige kjemikalier eller fra mineralske partikler. Sistnevnte mulighet er i denne sammenheng en kontaminering av prøven. Det er ikke målt konsentrasjoner vesentlig høyere enn 1500 µg Al/g gjelle tørrvekt i forbindelse med sur nedbør. I Kleivsbekken hadde de fleste fiskene mengder som var 2 til 3 ganger høyere enn dette. Kontaminering av prøven er en mulighet når fisken ligger død på bekkebunnen og bekken fører forhøyde mengder partikler. Hvis fisken dør med "åpne" gjellelokk vil partikler i vannet kunne sette seg i gjellestrukturen og inkluderes i analysen. Fire av fiskene i denne undersøkelsen var klassifisert som svimere på prøvetakingstidspunktet. Disse fiskene hadde også Al-konsentrasjoner som var på nivå med de andre fiskene. Kontaminering av prøvene vurderes som mindre sannsynlig som årsak til de høye verdiene. Partikler i vannet kan likevel ha bidratt til å heve nivået fra bakgrunnsnivået. Dette er ikke undersøkt.

Ettersom vassdraget har lav bakgrunnsverdi for Al og at pH er høy vurderes forsuring som lite sannsynlig årsak til høy gjelle-Al. Partikler kan ikke utelukkes helt, men er ikke årsaken til hele økningen. Kjemikalieutslippet er den mest sannsynlige årsaken til de høye verdiene av Al og Fe (jern) på gjellene. De høye verdiene for Fe kan skyldes en medfelling av Fe. Dette kan forekomme hvis pH i vannet senkes (her som følge av utslipp av kjemikalier). Fe medfelles sammen med Al. Begge metallene vil bidra til gifteffekten.

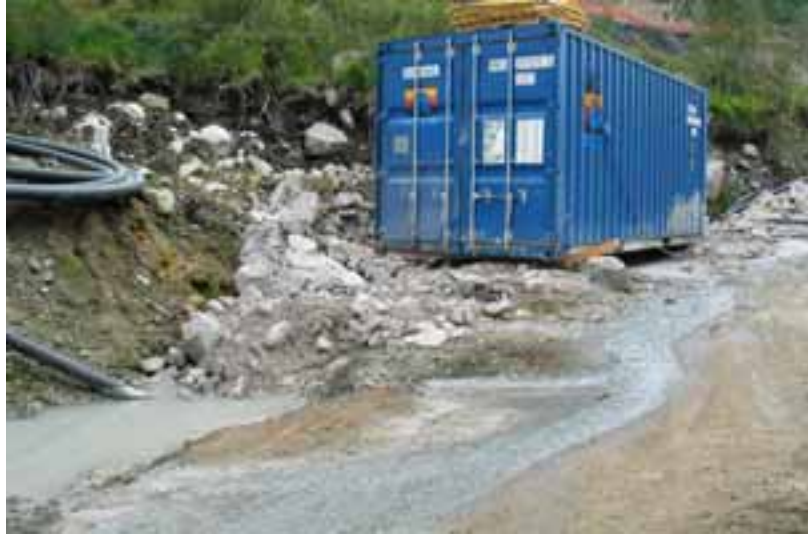
De estimerte konsentrasjonene vil forårsake fiskedød hvis Al foreligger på en bioakkumulerbar form. Beregningene angir totalverdier. Konsentrasjonen av giftig Al vil være betydelig lavere enn det som angis her. Hvor mye lavere avhenger av pH, temperatur og tid fra utslippet. Settes giftig konsentrasjon til 1/3 av totalkonsentrasjonen vil det være giftig vann i bekken i størrelsesorden 12 timer ved scenario 2 eller i > 24 timer i scenario 1.

Bilde av container som inneholdt 8 MAPEQUICK tanker. Utslippet var på utsiden av denne.
