RAPPORT LNR 5210-2006

Driftskontroll av
kalkdoseringsanlegg i
Mandalsvassdraget

Avviksrapport 2005

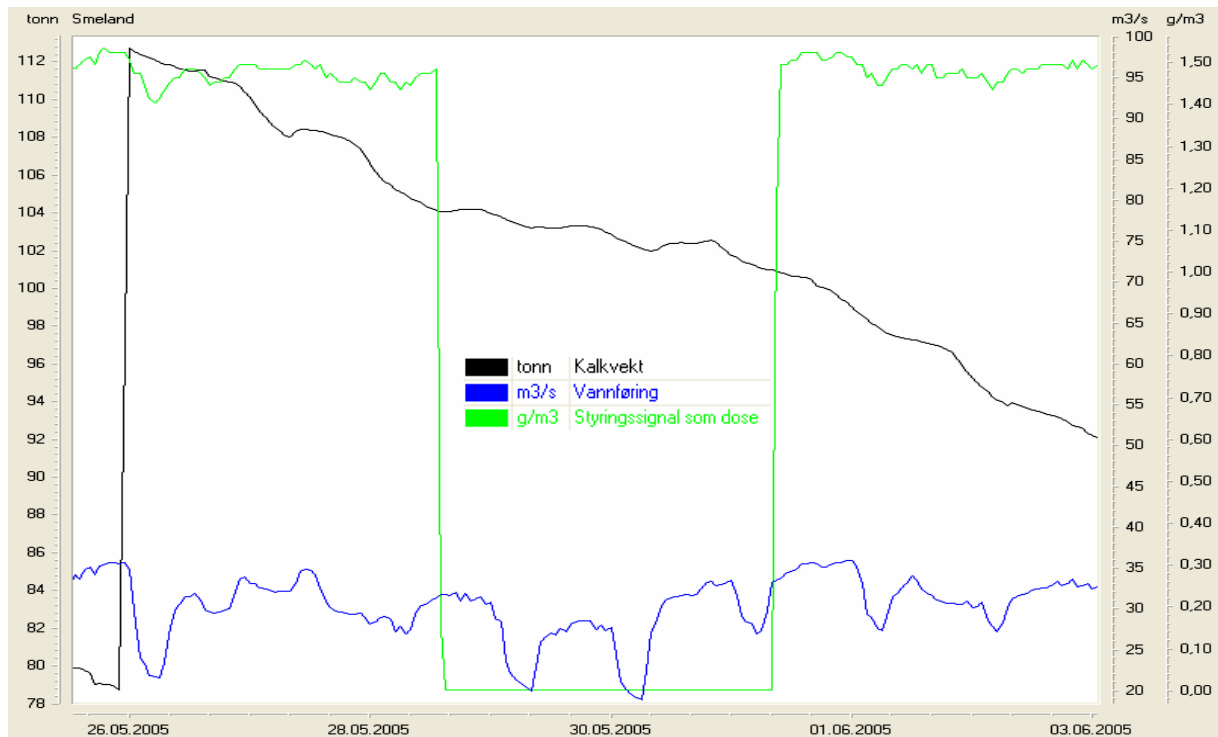
Anlegget doserte i lange perioder etter et dosekrav på $1,5 \text{ g/m}^3$. Anleggets reelle dose var da ca $1,2 \text{ g/m}^3$. Om sommeren fra slutten av juni til siste uke i august ble den fastsatte dosen gradvis redusert til et minimum på $0,8\text{-}0,9 \text{ g/m}^3$. Doseringen var spesielt lav i intervallet mellom kalkfylling 7. august og 14. august. Da var den reelle dosen bare $0,3 \text{ g/m}^3$. Imidlertid var den reelle dosen vesentlig høyere enn innstilt dose en uke fra 15. august (ca $1,5 \text{ g/m}^3$). Lav dosering ble også registrert en periode på 2,5 dager fra 28. mai da styringssignalet uteble på doseringsanlegget. Forklaring mangler på hvorfor anlegget doserte uten automatisk styringssignal, men det kan ha sammenheng ned kortvarig strømbrudd på anlegget, se **Figur 2**.

Figur 2. Kalkvekt, styringsdose og vannføring på Smeland doseringsanlegg i mai 2005. Figuren viser at det ble dosert kalk selv om styringssignalet uteble. Det er ikke klarlagt hvorfor doseringen fortsatte, men antagelig har det sammenheng med automatisk overgang til manuell drift ved strømbrudd.

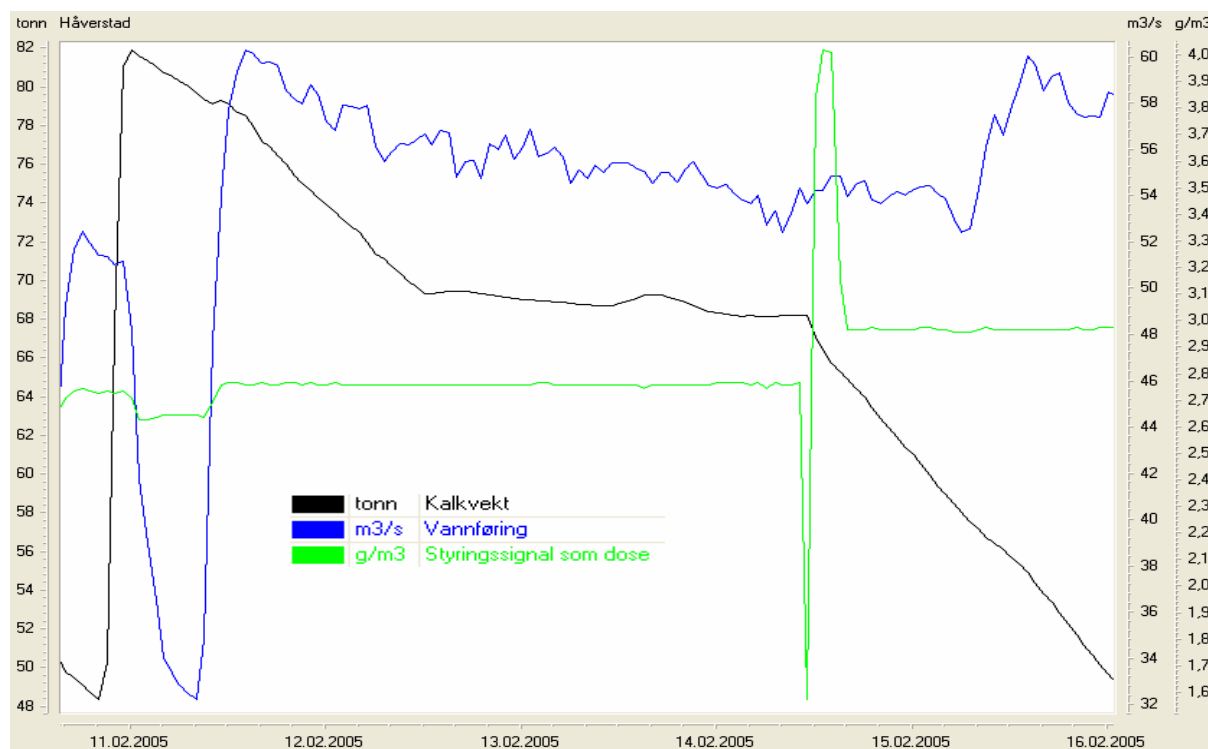
Doseringsanlegget stoppet til sammen ca 3 døgn i 2005. Det var 26. januar og 31. august da anlegget stoppet i ca 1 døgn. Den 12. februar var det også tilnærmet stopp på anlegget i to døgn, men det ble dosert noe, ca 1,15 tonn. Dette gav imidlertid en dose som var alt for lav, ca 0,13 g/m³ (se **Figur 3**).

Figur 3. Kalkvekt, vannføring og styringssignal som dose på Håverstad doseringsanlegg i februar 2005. Figuren viser en situasjon der det ble gitt automatisk signal til dosering tilsvarende 2,8 g/m³, men den reelle dosen ble mye lavere (0,13 g/m³). Årsaken til forholdet er uvisst, men en påvirkning av systemet skjedde den 14. februar som fikk doseringen til å forløpe normalt igjen, (se forstyrrelsene på dose-kurven).

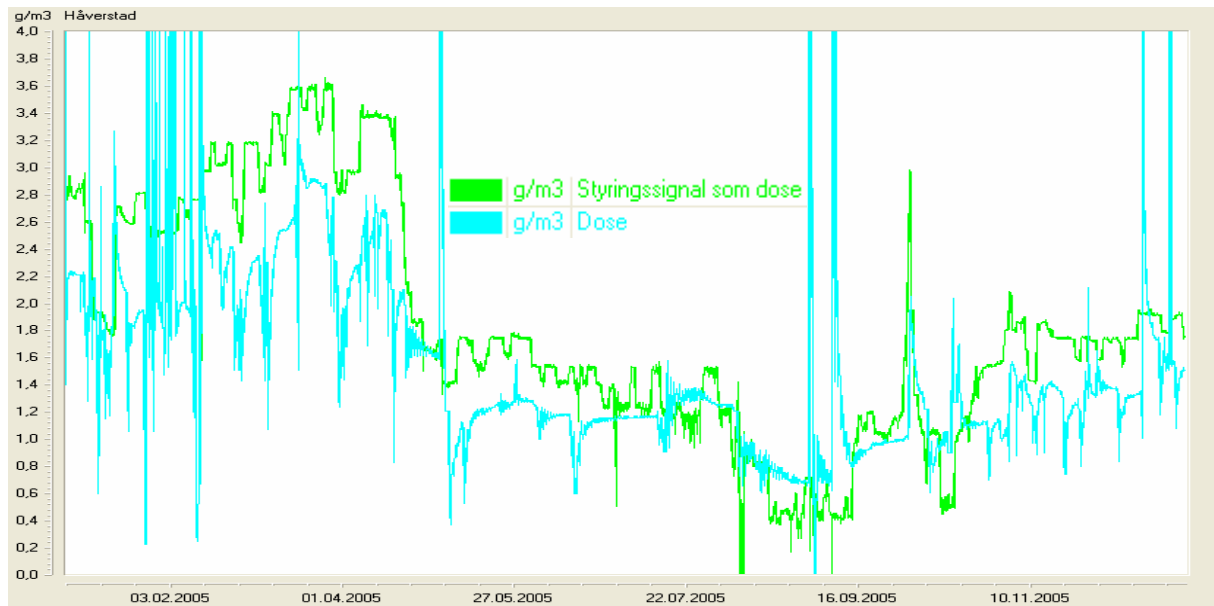
Den vanligste tilstanden på Håverstad er at den doserte mengde kalk er ca 80 % av innstilt dose. Dette var også forholdet i 2005. Imidlertid ble forskjellen mellom innstilt og faktisk dose mindre da vannføringen ble redusert midt på sommeren. Da var det også til tider noe høyere dose tilført vassdraget enn den som var innstilt på doseringsanlegget (se **Figur 4**). Styringssignalet blir manuelt justert etter behov på Bjelland. Derfor varierte dosene en del mellom 0,4 og 3 g/m³. Høyeste dose i 2005 var ca 3,6 g/m³.

Figur 4. Styringsignal som dose og den reelle dosen fra Håverstad doseringsanlegg i 2005. Figuren viser stor variasjon i dosene over året. Årsaken til at registrert dose gjør store hopp i kurven er at små svikt i vektregistreringene forstyrrer beregningsgrunnlaget for utregning av dose. Utregnet dose er mest eksakt i fyllingsøyeblikket for ny kalkforsyning (Høgberget og Hindar 1998).

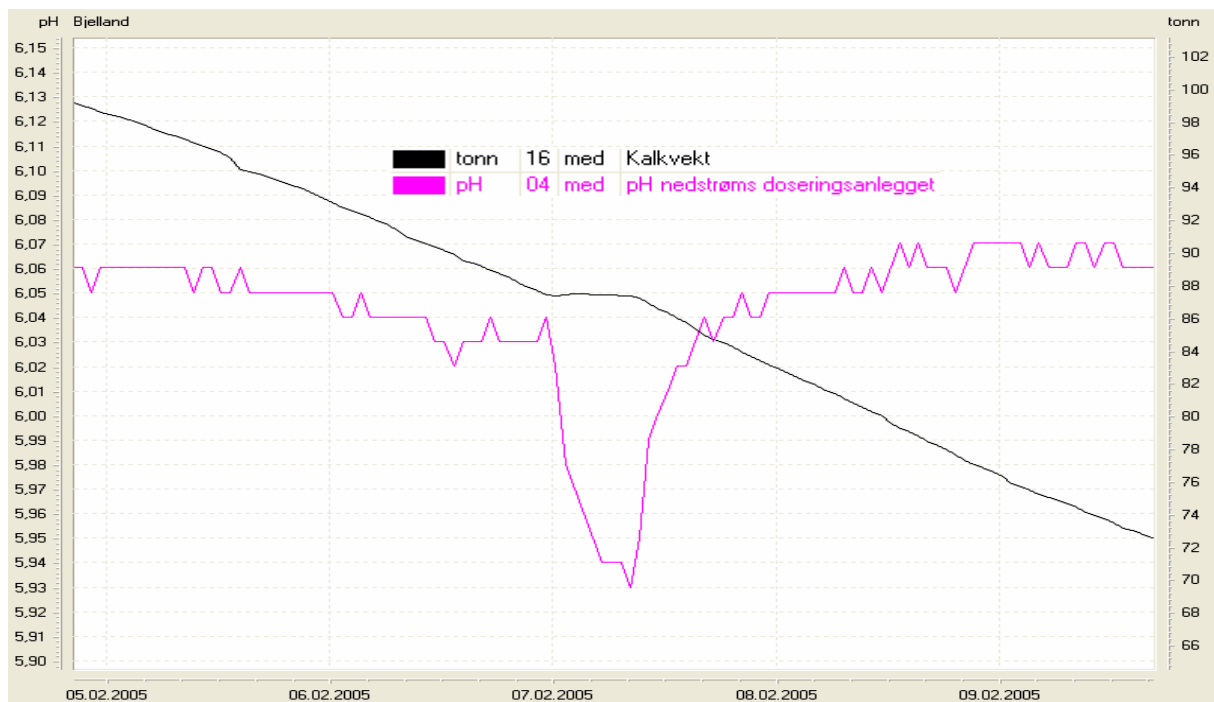
Det var ufrivillig stans i doseringen fra anlegget kun én gang i en periode over 8 timer. Det var 7. februar da anlegget sto i 9 timer (se **Figur 5**). Dette var tilstrekkelig tid til at pH i elva ble redusert til 5,9 (litt under pH målet). Siden episoden var kortvarig antas det at den hadde ubetydelig effekt for livet i elva.

Figur 5. Kalkvekt og pH nedstrøms Bjelland doseringsanlegg februar 2005. Stopp i doseringen fra anlegget førte til pH-verdier under målet for lakseførende strekning. Imidlertid var episoden meget kortvarig. pH var også minimalt under pH-målet på 6,0. Derfor antas episoden ikke å ha hatt noen innvirkning på de biologiske forholdene i elva.

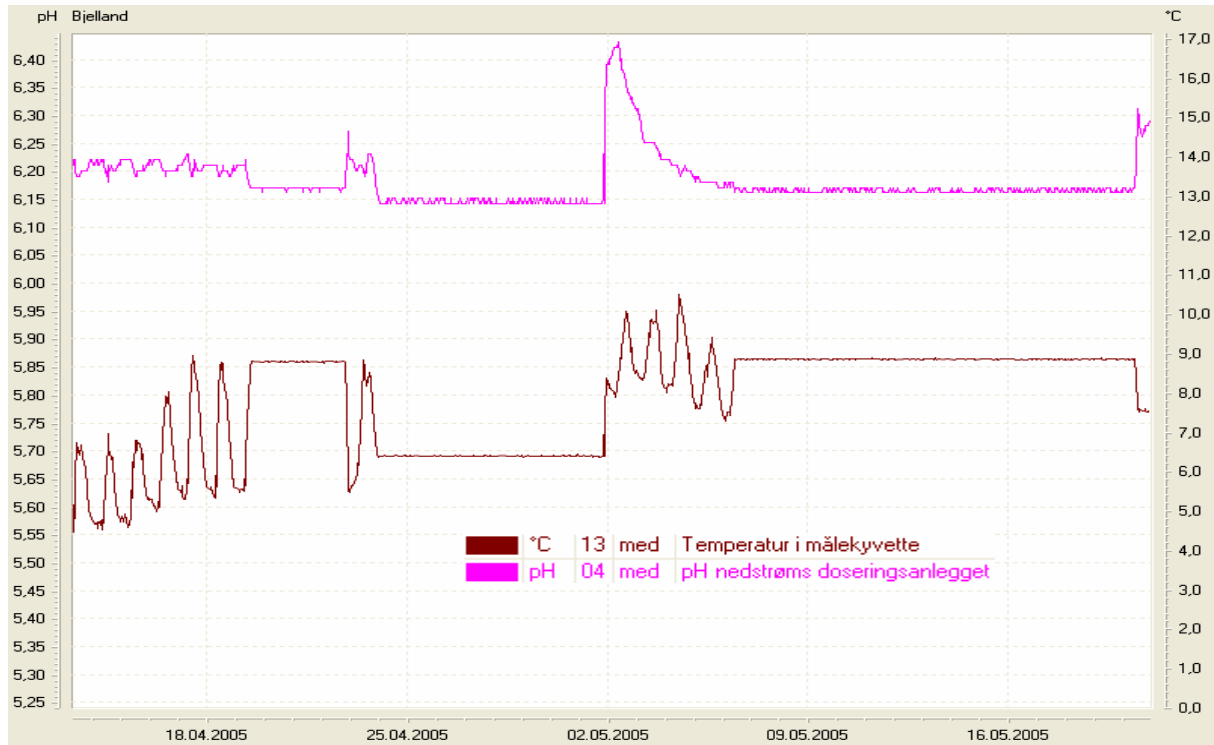
pH-styringen på anlegget var også svært mangelfull på grunn av mange og langvarige svikt i signalene fra pH-meteret på målestasjonen nedstrøms doseringsanlegget **Tabell 5**. Da det ble registrert intern feil i pH-meteret som utløste en feilkode, ble siste verdier (pH og vanntemperatur) beholdt som utgangssignaler. pH og temperaturforløpet ble i denne tiden en horisontal strek (se **Figur 6**).

Figur 6. Vanntemperatur og pH nedstrøms Bjelland doseringsanlegg i slutten av april og begynnelsen av mai 2005. Figuren viser tre episoder da signaler fra pH-stasjonen nedstrøms anlegget ikke forandret seg. Årsaken var feilkoding i pH-meteret.

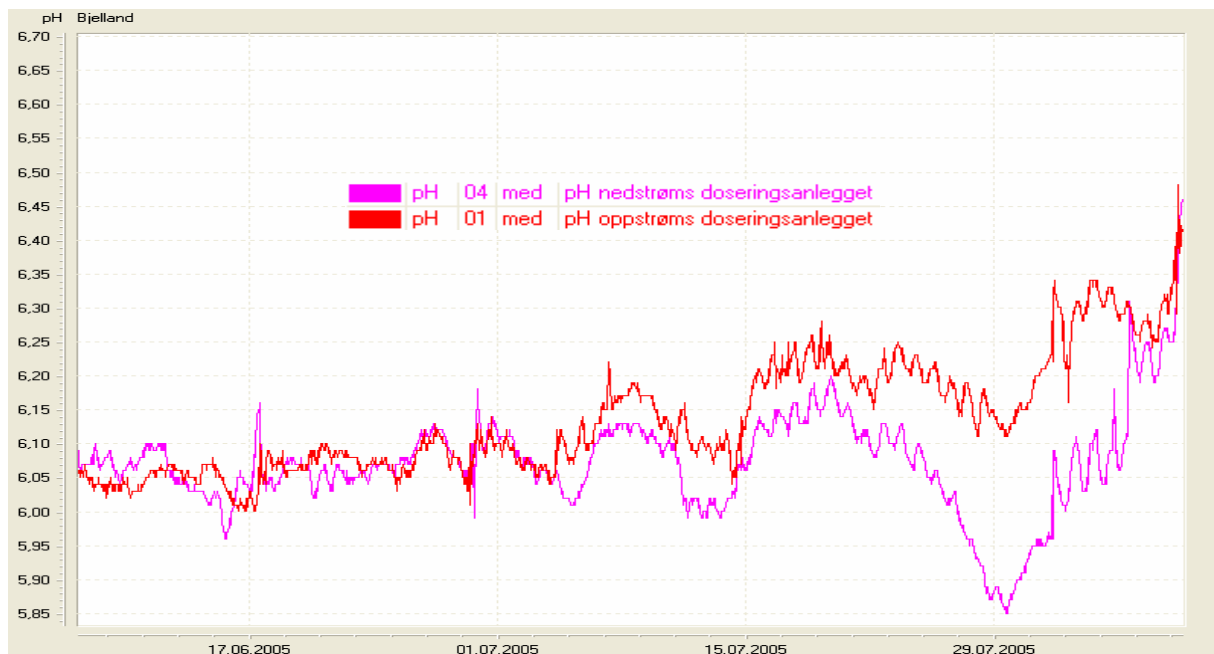
To ganger i perioden var pH oppstrøms høyere enn pH nedstrøms anlegget. Det var 4. juli til 9. august (**Figur 7**) og 16. desember til 31. desember. Før inntaksbrønnen på Bjelland ble flyttet, kunne slike tilstander skyldes påvirkning fra lokalt sigevann inn til pH-målingen oppstrøms anlegget. Imidlertid er denne feilkilden nå fjernet gjennom etablering av det nye inntakspunktet i elva. Dermed kan det fastslås at forholdet skyldes feil eller mangel på kalibrering av pH.

Figur 7. pH oppstrøms og nedstrøms Bjelland kalkdoseringsanlegg i juli 2005. Figuren viser utvikling til høyere pH oppstrøms enn nedstrøms anlegget. Dette tyder på feil måling av pH.

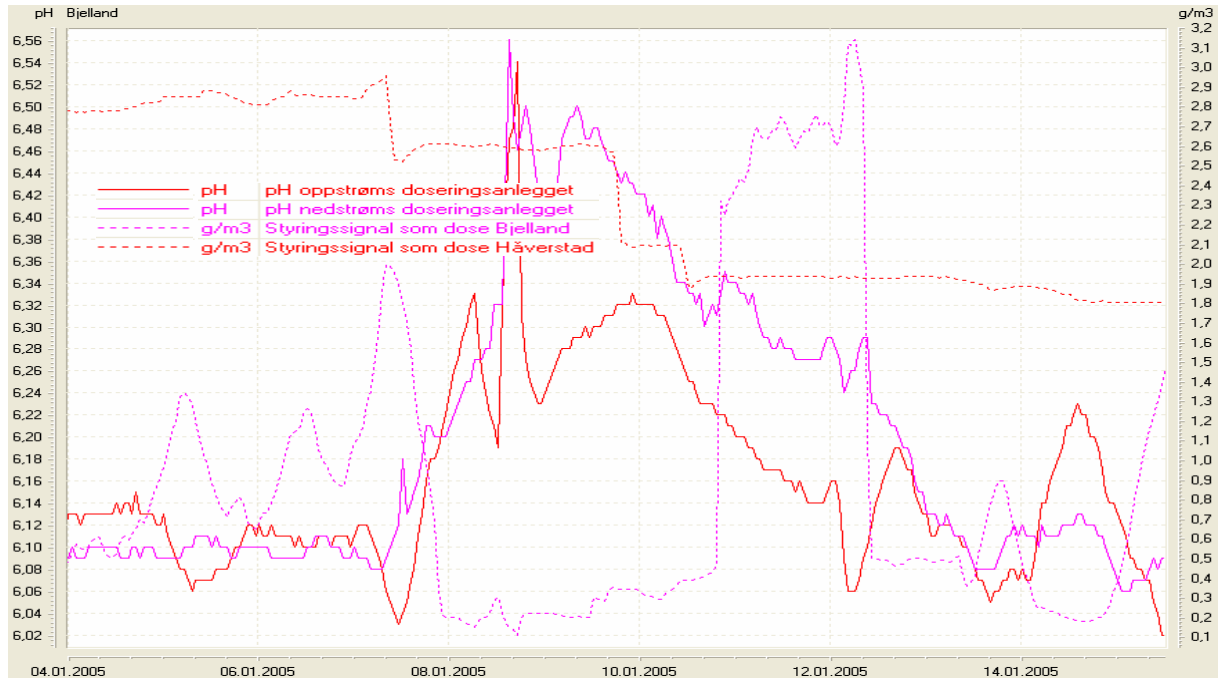
pH var høy en periode i januar i forbindelse med en stor flom i vassdraget. Uheldigvis finnes ikke pH-data fra den automatiske pH-overvåkingsstasjonen på Kjølemo som kan synliggjøre effekten i nedre deler av elva. Det er sannsynlig at den høye doseringen ble gitt med overlegg for å dempe effekten av sure tilførsler nedstrøms Bjelland doseringsanlegg. pH-verdiene og doseringen som ble gitt under denne episoden er gjengitt i **Figur 8**.

Figur 8. pH oppstrøms og nedstrøms doseringsanlegget på Bjelland sammen med styringssignalet fra Håverstad og Bjelland som dose i januar 2005. Dosen fra Håverstad påvirker pH oppstrøms Bjelland. Dosen fra Bjelland doseringsanlegg påvirker pH nedstrøms Bjelland. Figuren viser hvordan dosen fra Håverstad ble stegvis satt ned i løpet av episoden. Dosen fra Bjelland gikk ned. På tross av dette økte pH ytterligere. Så økte dosen voldsomt uten at dette påvirket utviklingen. Det antas at styringssignalene til doseringen ble overstyrt av manuell dosering.

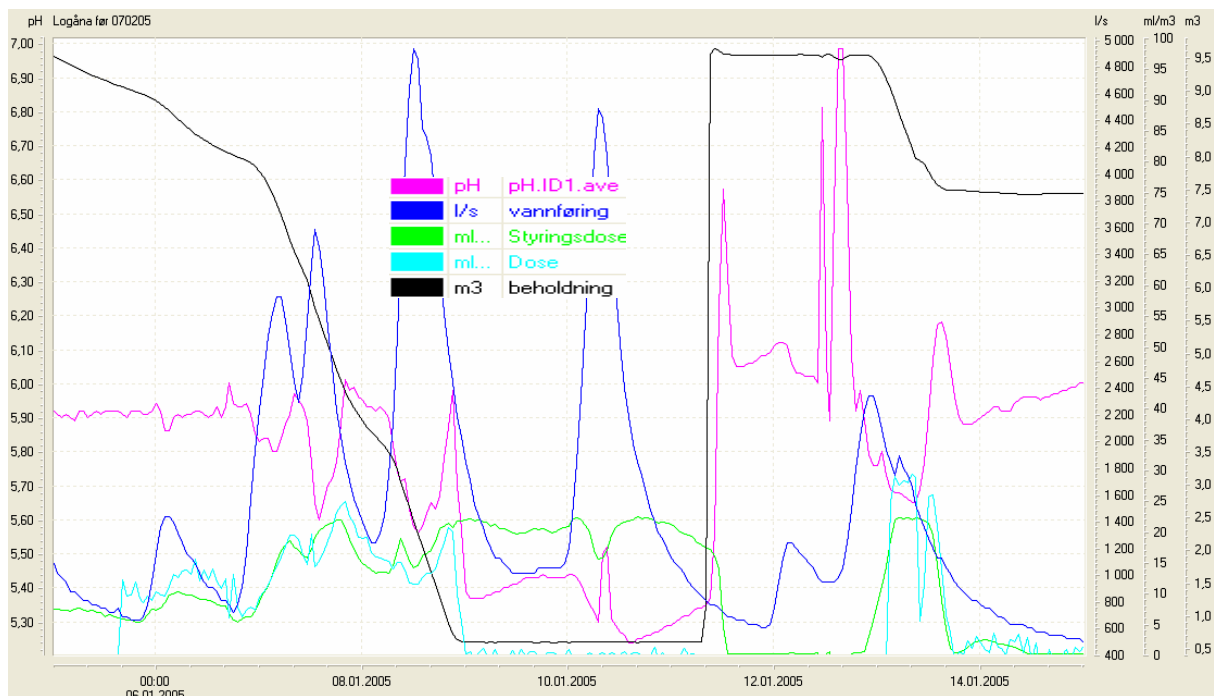
I januar 2005 fortsatte de samme problemene som omtalt i tidligere avviksrapporter (Høgberget og Håvardstun 2005). Den 6. januar begynte en periode med tre raske flomtopper med ekstremt forurende forhold i elva. Dette var effekter av "saltepisoder" under stormen "Gudrun" (Hindar og Enge 2006). For å avsyre disse vannmengdene ble det forbrukt store mengder vannglass. Behovet økte til over 20 ml/m³, og da vannføringen økte til 2-4 m³/s ble beholdningen tom lenge før ny forsyning ble tilført anlegget. Elvevannet ble da meget surt (pH 5,3) i 2,5 dager. Også en flom 12. januar ga høyt doseringsbehov. Da økte den reelle dosen til 30 ml/m³ i et halvt døgn i etterkant av flomtoppen (**Figur 10**).

Figur 10. pH, vannføring, vannglassbeholdning og doser som styringsdose og avlest faktisk dose på Logåna doseringsanlegg de to første ukene av januar 2005. Figuren viser situasjonen under fire flommer. pH ble redusert som følge av sur avrenning til elva. Doseringsanlegget gikk tom for vannglass midt under de verste forholdene med vannføringer opp mot $4,5 \text{ m}^3/\text{s}$. Resultatet ble dermed surt elvevann i 2,5 dager. Dette var dødelige forhold for fisken i elva. Den siste flommen var den sureste. Da ble det dosert mest vannglass.

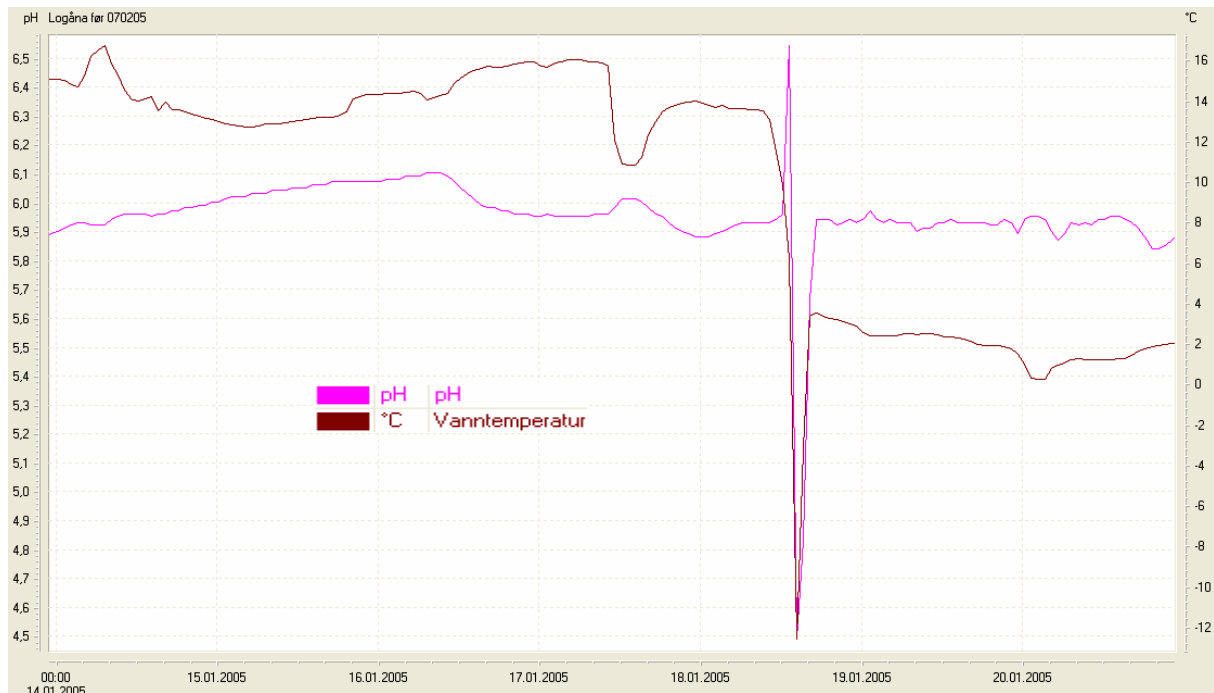
Figur 11. pH og vanntemperatur i målekyvetta på Logåna doseringsanlegg i januar 2005. Figuren viser pH-reaksjonene på kalibrering og påfølgende dosering etter åpning av vannkretsen. pH stilte seg inn på settpunktet (pH 5,9).

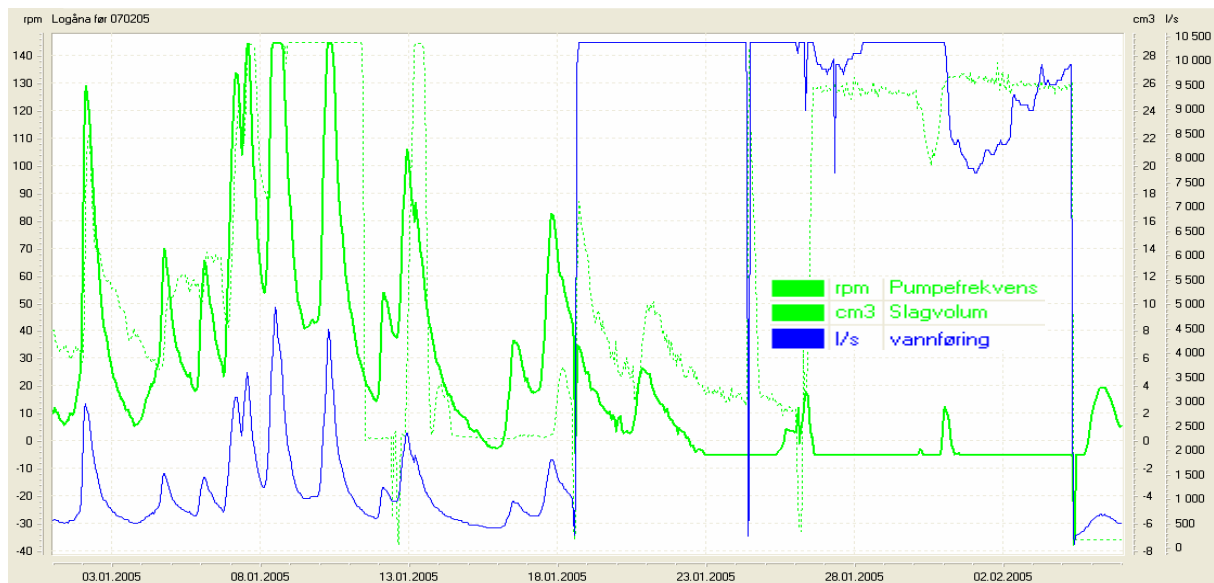
Det har ikke vært svikt i signaler for beholdning, vannstand eller dose. Imidlertid var det urealistiske vannstander i forbindelse med ising i inntaksbrønnen eller elektronisk forstyrrelse på signalet i 2,4 uker fra 18. januar (se **Figur 12**).

Figur 12. Vannføring i Logåna, pumpefrekvens og slagvolum til doseringspumpa på Logåna doseringsanlegg i perioden før ombygging av doseringsanlegget i februar 2005. Figuren viser avhengigheten mellom slagvolum og vannføring. Da vannføringssignalet ble ubrukelig, fortsatte slagvolumet å vise realistiske verdier. Pumpefrekvensen gikk opp hver gang behovet for økt pH var tilstede. Behovet var spesielt høyt helt mot slutten av perioden. Slagvolumet var for lite til å kunne gi den ønskede pH i elva.

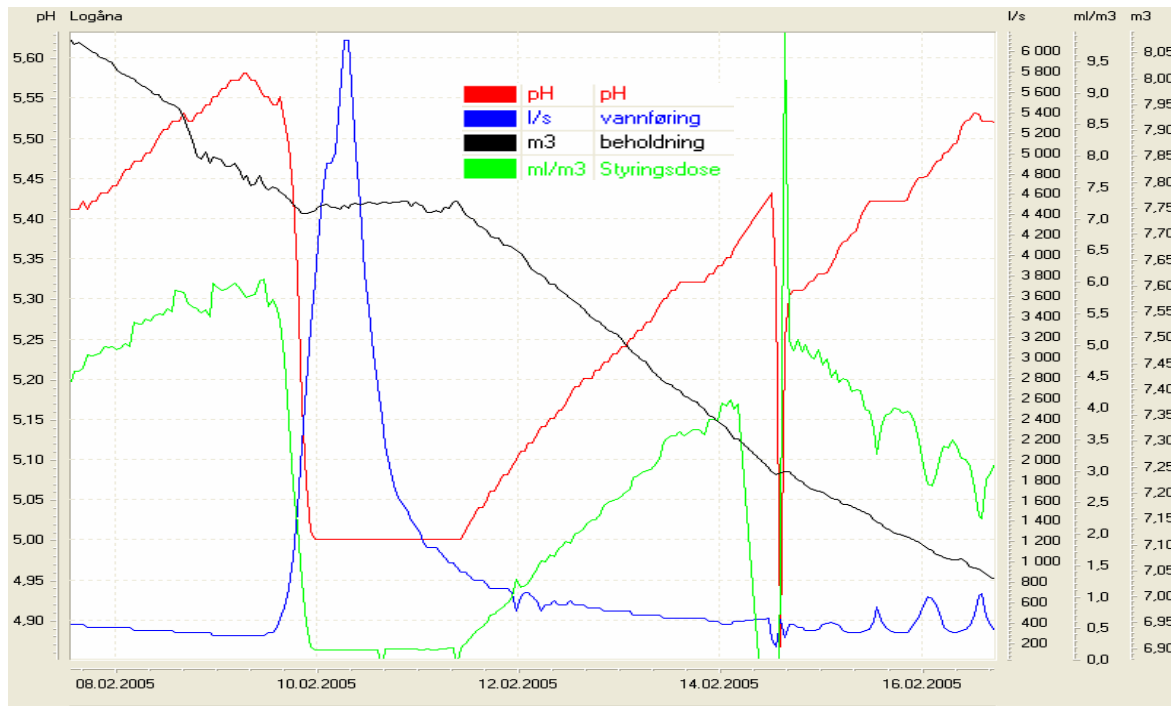
Figur 13. Vannføring, beholdning og styringsdose på Logåna doseringsanlegg sammen med pH oppstrøms anlegget i februar 2005. Figuren viser hvordan styringssignalet var feil i forhold til pH og Vannføring. Da behovet for vannglass økte, avtok pumpeeffekten på grunn av lavere styringssignal. Den 14. februar ble feilen rettet (hopp i kurven). Etter dette avtok signalet med økende pH slik som korrekt styring skal være.

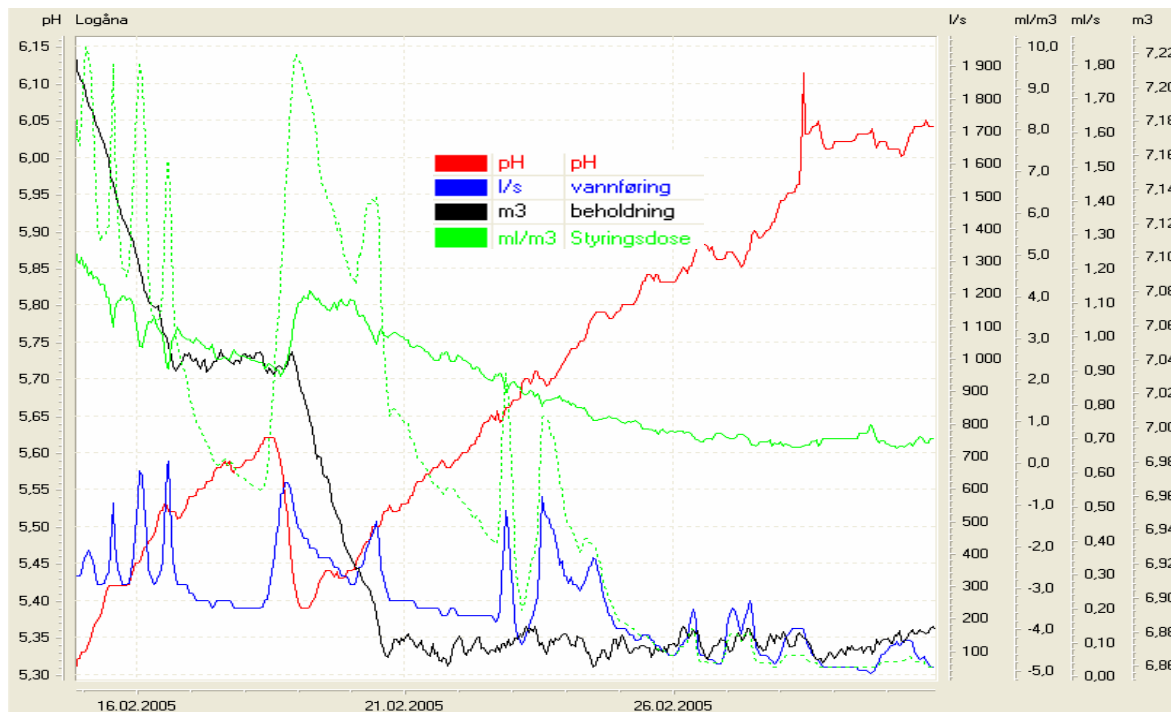
Figur 14. Vannføring, beholdning og styringsdose på Logåna doseringsanlegg sammen med pH oppstrøms anlegget i slutten av februar 2005. Den stiplede kurven viser styringsdoseringen (ml/s) i samme tidsrom. Denne kurven viser at signalet måtte passere ca 1 ml/s før doseringen stoppet på vei ned, mens signalet måtte være minst 1,7 ml/s før doseringen igjen startet. Forholdet resulterte i 9 dager uten dosering hvor det skulle ha vært dosert.

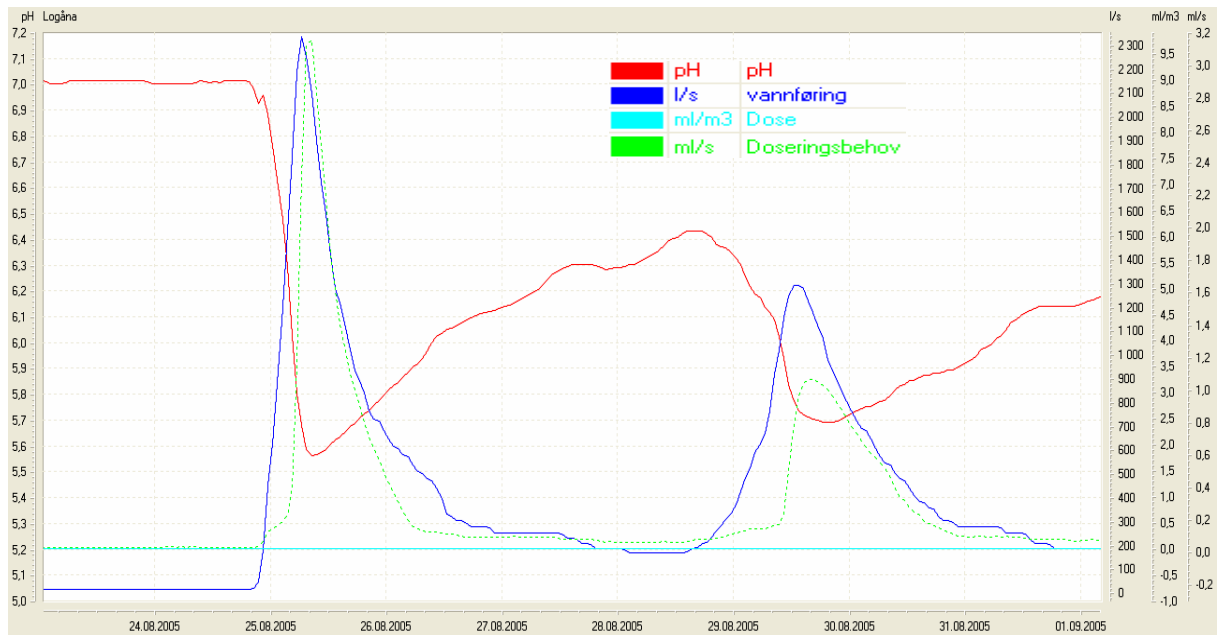
Figur 15. Vannføring, doseringsbehov og faktisk dose fra Logåna doseringsanlegg sammen med pH oppstrøms anlegget sent i august 2005. Figuren viser at det ble surt vann i forbindelse med to flommer. Det ble gitt signal om dosering, men anlegget doserte ikke ut vannglass.

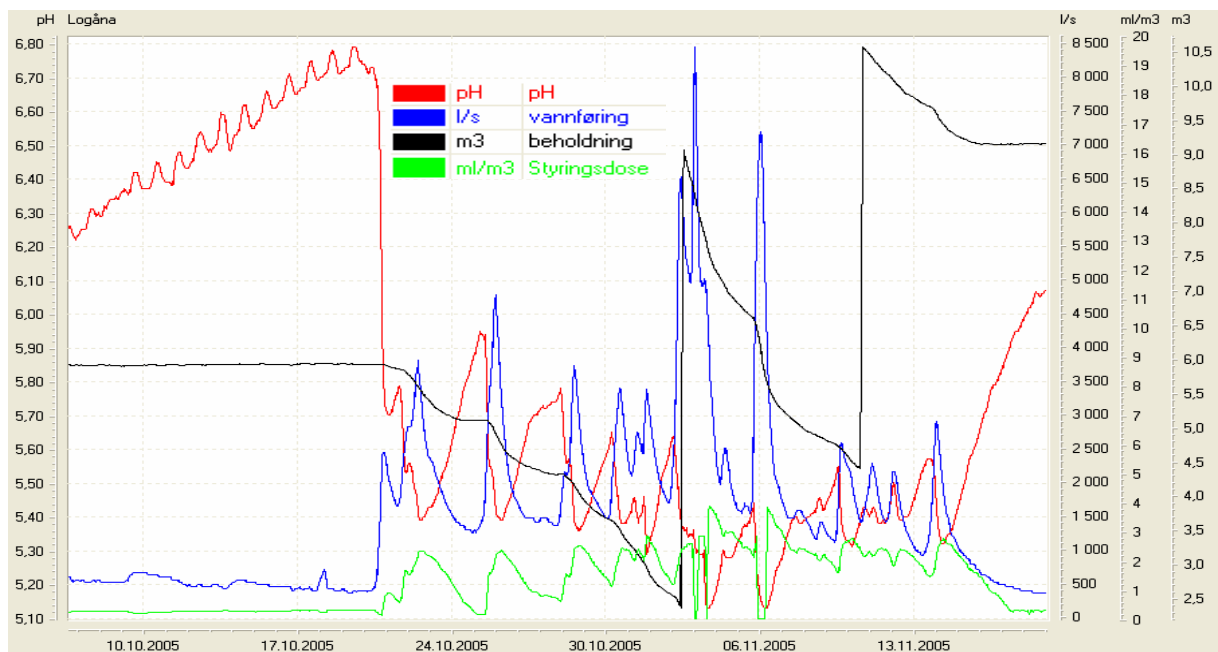
Figur 16. Vannføring, beholdning og styringsdose sammenholdt med pH oppstrøms anlegget ved Logåna doseringsanlegg i oktober og november 2005. Figuren viser situasjonen som oppsto da høststormene startet 20. oktober. Det ble stort behov for vannglass-dosering, men styringsdosen var for lav. Det ble dosert ca halvparten så mye som det ideelt sett skulle doseres. Styringsdosen var i samme nivå som dosen regnet ut på grunnlag av vannføring og avtak i beholdning (faktisk dose).

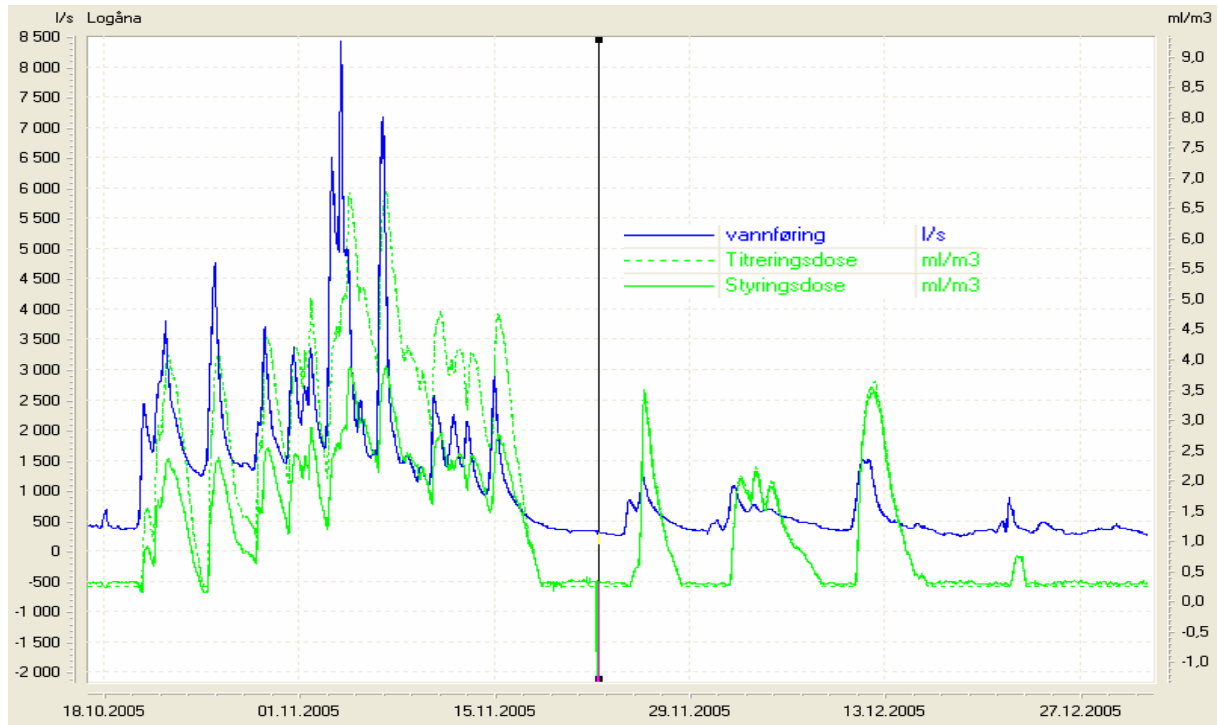
Figur 19. Vannføring, styringsdose (doseringsignal som dose) og titreringsdose (den dosen som etter titreringskurven skulle vært gitt til elva) på Logåna doseringsanlegg høsten 2005. Kurven viser, med vertikal markør, punktet hvor vektingen av vannføring ble forandret. Dette resulterte i at teoretisk dose og styringssignal som dose samsvarte i mye høyere grad.

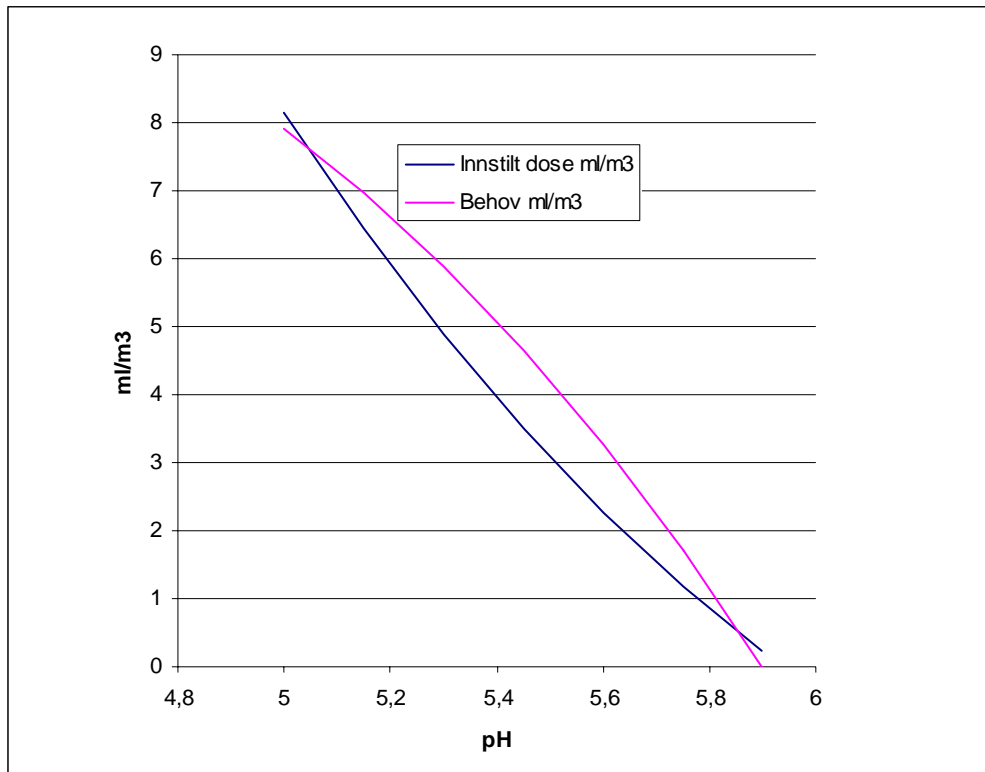
Anlegget doserte store deler av året med for lave doser i forhold til de som teoretisk skulle tilføres elva. Hovedårsaken var feil vannføringskurve. Dette ble rettet mot slutten av året. Et annet problem var at doseringen kom noe sent i gang ved behov. Dette skyldtes delvis unøyaktigheter ved spesielt lave doseringssignaler, men også at titeringskurven lå inne med avvikende verdier i forhold til de korrekte titeringstall. Det bør legges inn riktige verdier i signalomformereren slik at det gis noe høyere doser. Dette vil ikke øke dosene i endepunktene (pH 5,0 og 5,9), mens dosene vil bli ca ¼ høyere ved pH 5,4 (se **Figur 20**).

Figur 20. Titreringskurven som ligger inne på Logåna doseringsanlegg (innstilt dose) sammen med korrigert kurve (behov). Når denne kurven legges inn i styringsautomatikken, vil dosene øke noe, avhengig av hvor på pH-skalaen ellevannet befinner seg.

Doseringspumpen skal skiftes ut i 2006. Da skal også elektroniske komponenter bygges inne på en slik måte at de ikke skades av vannglass eller annen ytre påvirkning. Dette er tiltak som vil gjøre anlegget mer ryddig og oversiktlig. Det nye systemet skal kunne dosere i lang tid ved bortfall av nettstrøm. Anlegget skal driftes på 24 VDC.
