RAPPORT LNR 5210-2006

Driftskontroll av kalkdoseringsanlegg i Mandalsvassdraget

Avviksrapport 2005

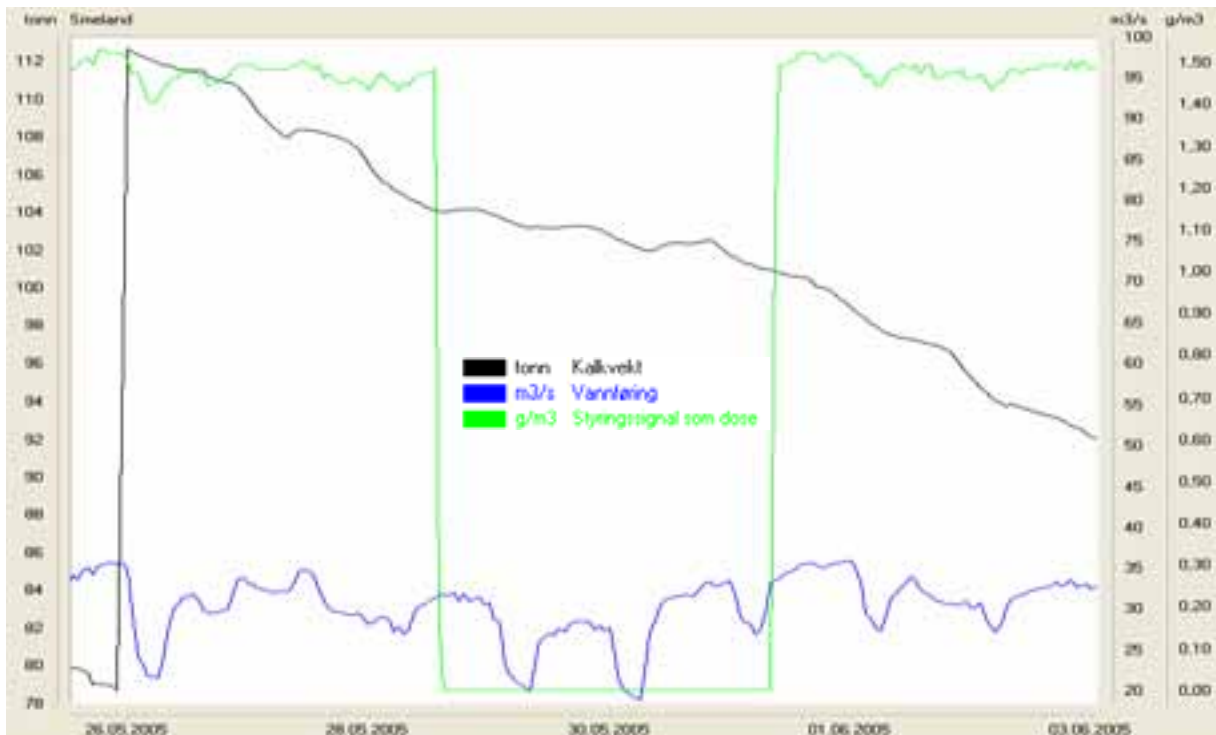
Anlegget doserte i lange perioder etter et dosekrav på 1,5 g/m³. Anleggets reelle dose var da ca 1,2 g/m³. Om sommeren fra slutten av juni til siste uke i august ble den fastsatte dosen gradvis redusert til et minimum på 0,8-0,9 g/m³. Doseringen var spesielt lav i intervallet mellom kalkfylling 7. august og 14. august. Da var den reelle dosen bare 0,3 g/m³. Imidlertid var den reelle dosen vesentlig høyere enn innstilt dose en uke fra 15. august (ca 1,5 g/m³). Lav dosering ble også registrert en periode på 2,5 dager fra 28. mai da styringssignalet uteble på doseringsanlegget. Forklaring mangler på hvorfor anlegget doserte uten automatisk styringssignal, men det kan ha sammenheng ned kortvarig strømbrudd på anlegget, se **Figur 2**.

Figur 2. Kalkvekt, styringsdose og vannføring på Smeland doseringsanlegg i mai 2005. Figuren viser at det ble dosert kalk selv om styringssignalet uteble. Det er ikke klarlagt hvorfor doseringen fortsatte, men antagelig har det sammenheng med automatisk overgang til manuell drift ved strømbrudd.

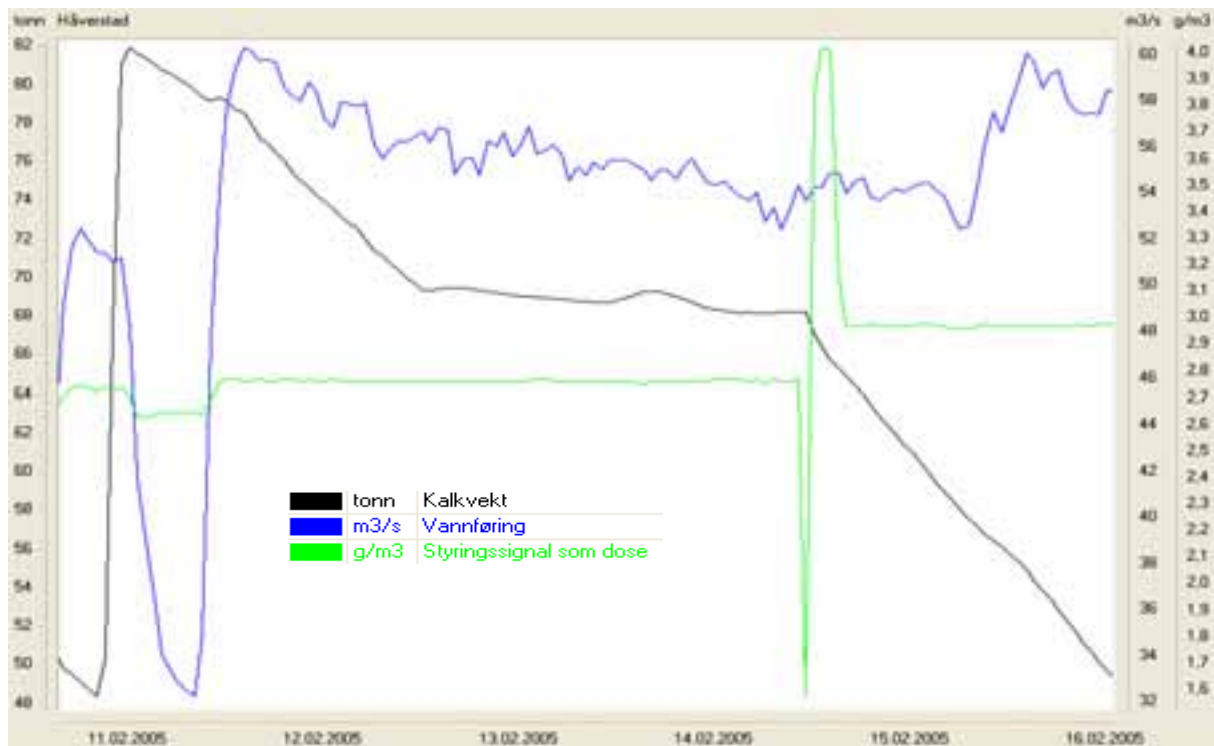
Doseringsanlegget stoppet til sammen ca 3 døgn i 2005. Det var 26. januar og 31. august da anlegget stoppet i ca 1 døgn. Den 12. februar var det også tilnærmet stopp på anlegget i to døgn, men det ble dosert noe, ca 1,15 tonn. Dette gav imidlertid en dose som var alt for lav, ca 0,13 g/m³ (se **Figur 3**).

Figur 3. Kalkvekt, vannføring og styringssignal som dose på Håverstad doseringsanlegg i februar 2005. Figuren viser en situasjon der det ble gitt automatisk signal til dosering tilsvarende 2,8 g/m³, men den reelle dosen ble mye lavere (0,13 g/m³). Årsaken til forholdet er uvisst, men en påvirkning av systemet skjedde den 14. februar som fikk doseringen til å forløpe normalt igjen, (se forstyrrelsene på dose-kurven).

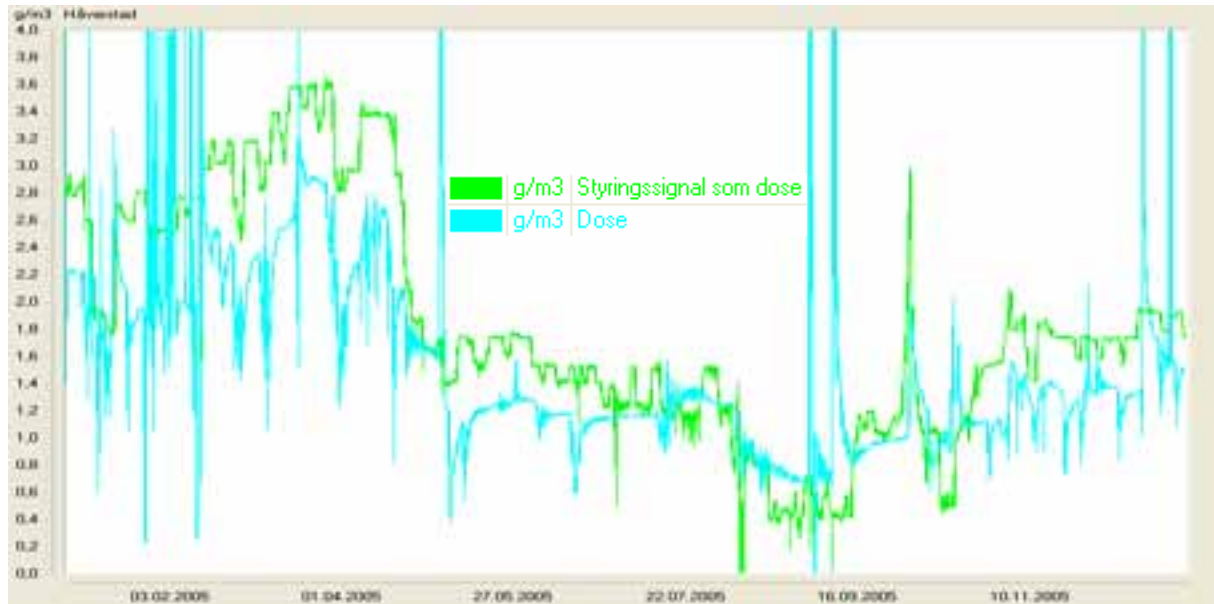
Figur 4. Styringssignal som dose og den reelle dosen fra Håverstad doseringsanlegg i 2005. Figuren viser stor variasjon i dosene over året. Årsaken til at registrert dose gjør store hopp i kurven er at små svikt i vektregistreringene forstyrrer beregningsgrunnlaget for utregning av dose. Utregnet dose er mest eksakt i fyllingsøyeblikket for ny kalkforsyning (Høgberget og Hindar 1998).

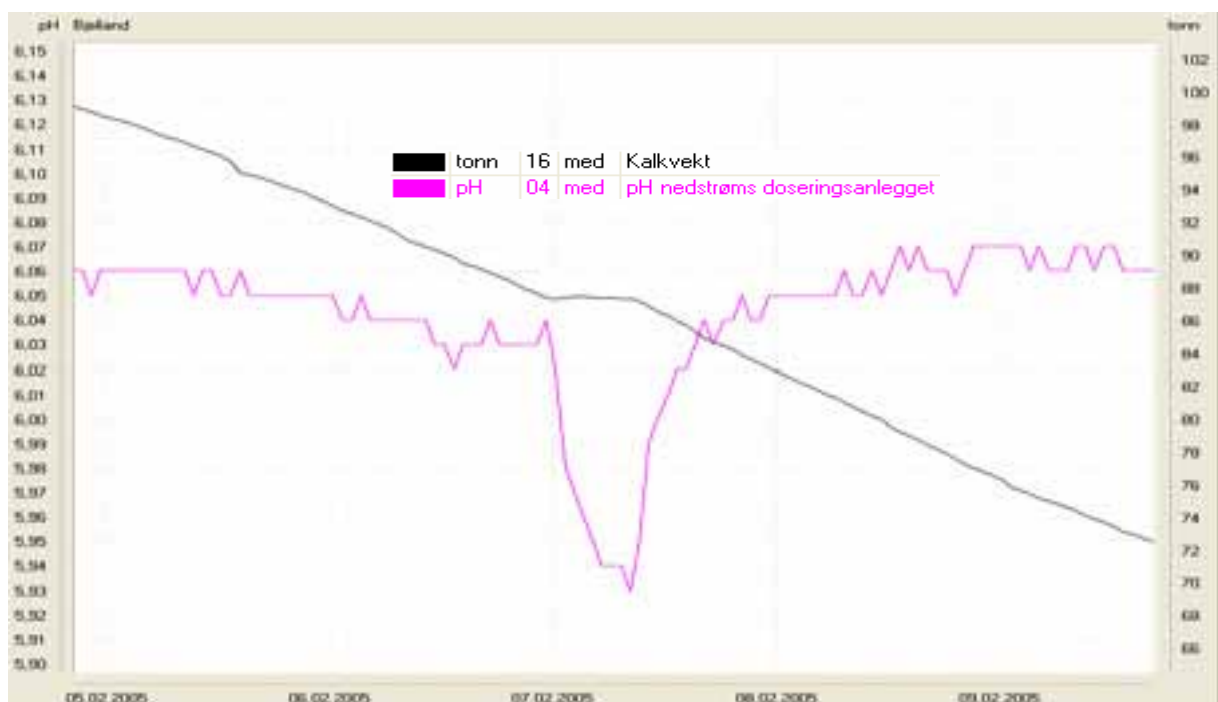
Det var ufrivillig stans i doseringen fra anlegget kun én gang i en periode over 8 timer. Det var 7. februar da anlegget sto i 9 timer (se **Figur 5**). Dette var tilstrekkelig tid til at pH i elva ble redusert til 5,9 (litt under pH målet). Siden episoden var kortvarig antas det at den hadde ubetydelig effekt for livet i elva.

Figur 5. Kalkvekt og pH nedstrøms Bjelland doseringsanlegg februar 2005. Stopp i doseringen fra anlegget førte til pH-verdier under målet for lakseførende strekning. Imidlertid var episoden meget kortvarig. pH var også minimalt under pH-målet på 6,0. Derfor antas episoden ikke å ha hatt noen innvirkning på de biologiske forholdene i elva.

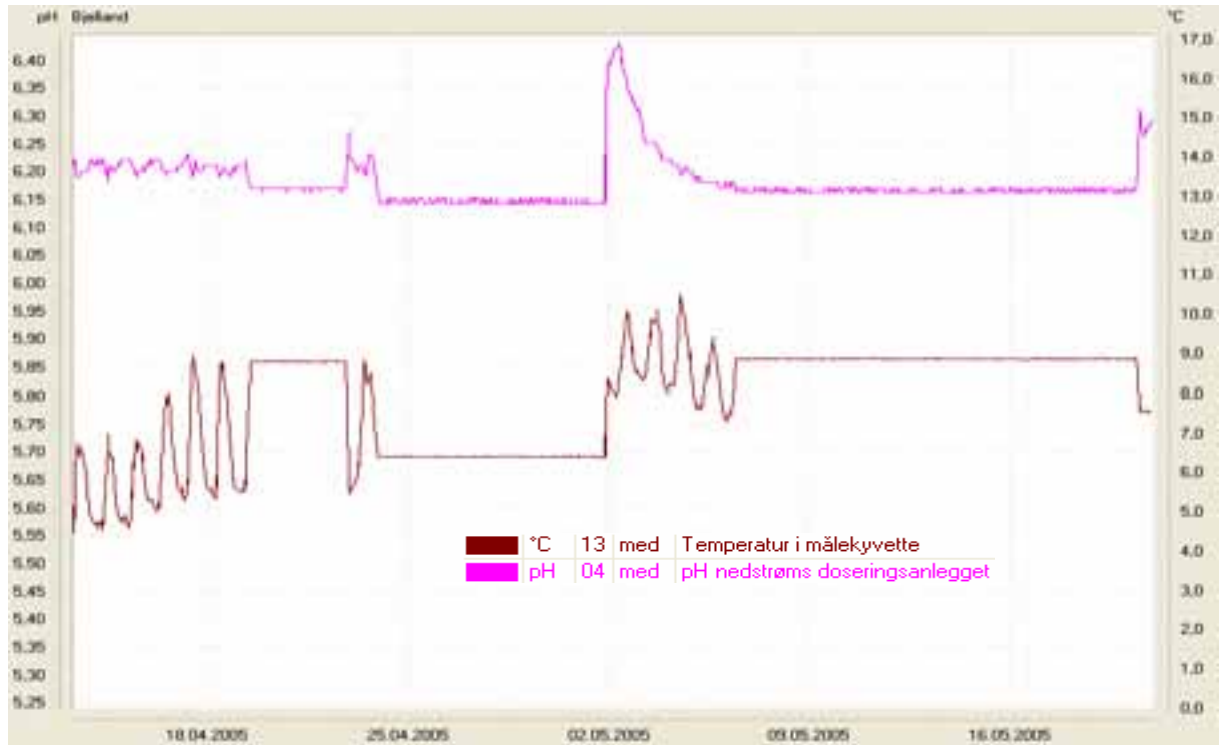
pH-styringen på anlegget var også svært mangelfull på grunn av mange og langvarige svikt i signalene fra pH-meteret på målestasjonen nedstrøms doseringsanlegget **Tabell 5**. Da det ble registrert intern feil i pH-meteret som utløste en feilkode, ble siste verdier (pH og vanntemperatur) beholdt som utgangssignaler. pH og temperaturforløpet ble i denne tiden en horisontal strek (se **Figur 6**).

Figur 6. Vanntemperatur og pH nedströms Bjelland doseringsanlegg i slutten av april og begynnelsen av mai 2005. Figuren viser tre episoder da signaler fra pH-stasjonen nedströms anlegget ikke forandret seg. Årsaken var feilkoding i pH-meteret.

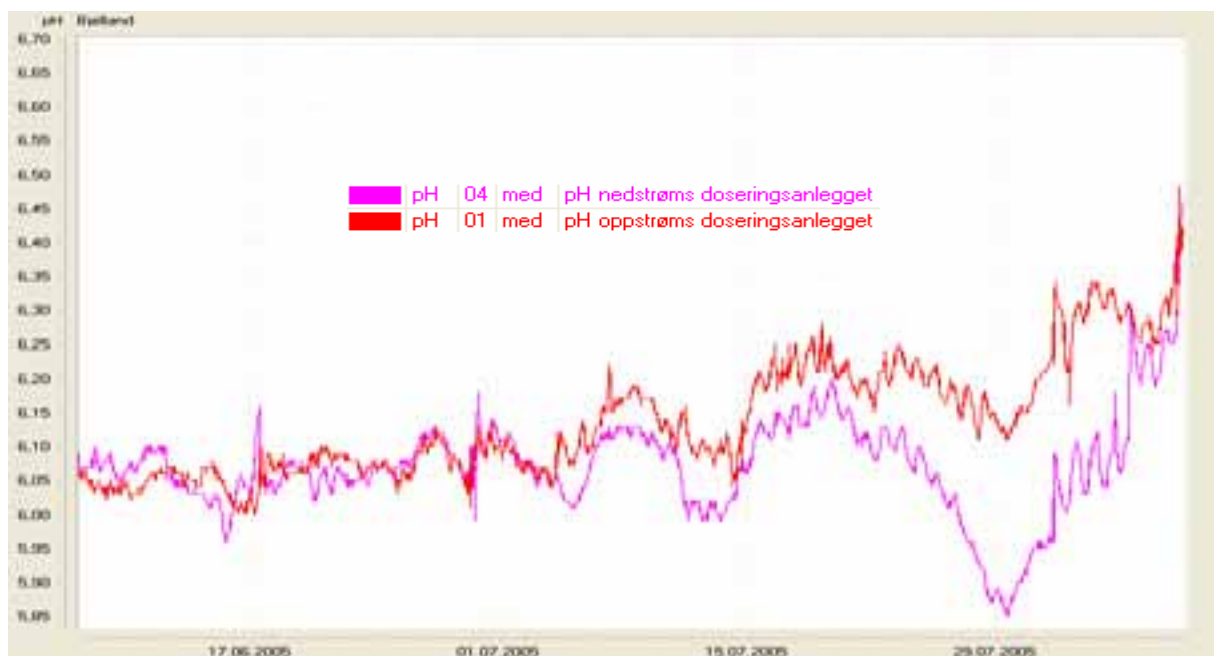
To ganger i perioden var pH oppstrøms høyere enn pH nedstrøms anlegget. Det var 4. juli til 9. august (**Figur 7**) og 16. desember til 31. desember. Før inntaksbrønnen på Bjelland ble flyttet, kunne slike tilstander skyldes påvirkning fra lokalt sigevann inn til pH-målingen oppstrøms anlegget. Imidlertid er denne feilkilden nå fjernet gjennom etablering av det nye inntakspunktet i elva. Dermed kan det fastslås at forholdet skyldes feil eller mangel på kalibrering av pH.

Figur 7. pH oppströms og nedströms Bjelland kalkdoseringsanlegg i juli 2005. Figuren viser utvikling til høyere pH oppströms enn nedströms anlegget. Dette tyder på feil måling av pH.

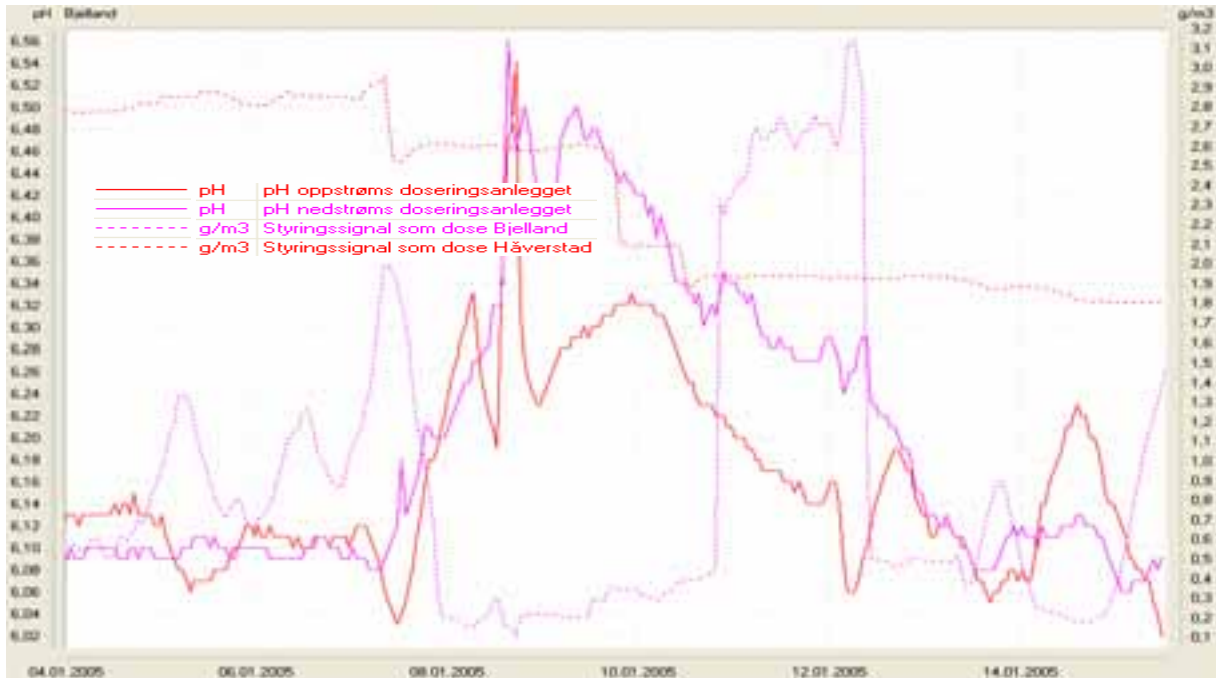
pH var høy en periode i januar i forbindelse med en stor flom i vassdraget. Uheldigvis finnes ikke pH-data fra den automatiske pH-overvåkingsstasjonen på Kjølemo som kan synliggjøre effekten i nedre deler av elva. Det er sannsynlig at den høye doseringen ble gitt med overlegg for å dempe effekten av sure tilførsler nedstrøms Bjelland doseringsanlegg. pH-verdiene og doseringen som ble gitt under denne episoden er gjengitt i **Figur 8**.

Figur 8. pH oppstrøms og nedstrøms doseringsanlegget på Bjelland sammen med styringssignalet fra Håverstad og Bjelland som dose i januar 2005. Dosen fra Håverstad påvirker pH oppstrøms Bjelland. Dosen fra Bjelland doseringsanlegg påvirker pH nedstrøms Bjelland. Figuren viser hvordan dosen fra Håverstad ble stegvis satt ned i løpet av episoden. Dosen fra Bjelland gikk ned. På tross av dette økte pH ytterligere. Så økte dosen voldsomt uten at dette påvirket utviklingen. Det antas at styringssignalene til doseringen ble overstyrt av manuell dosering.

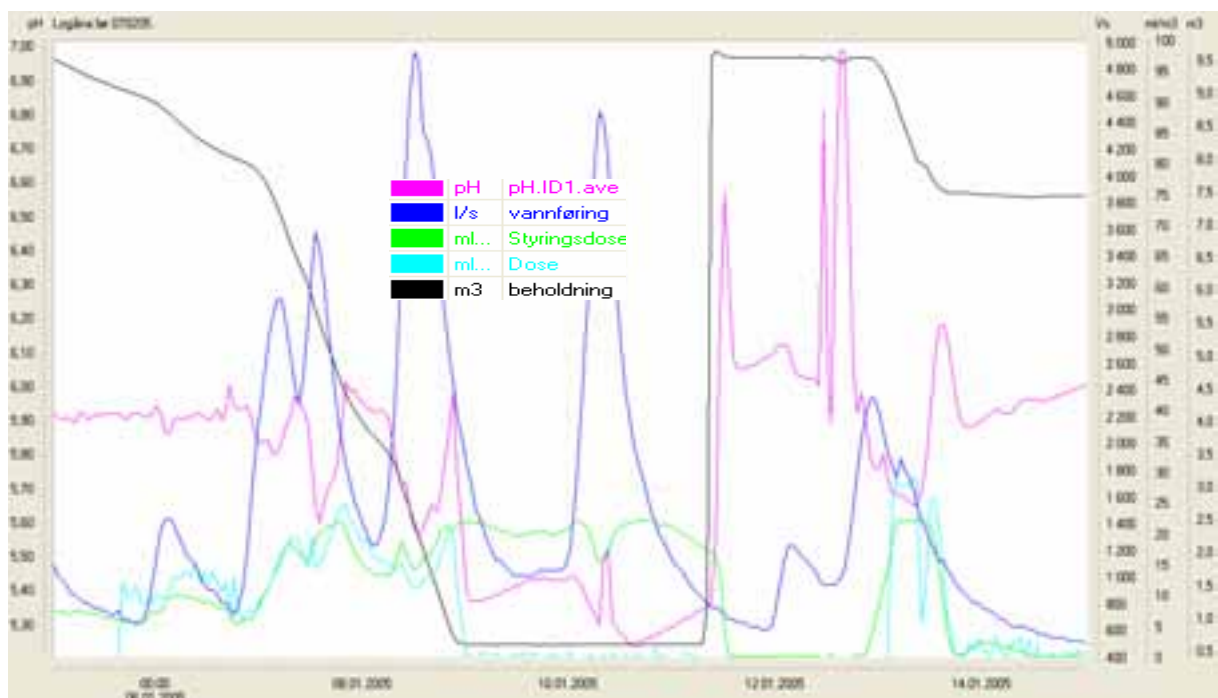
I januar 2005 fortsatte de samme problemene som omtalt i tidligere avviksrapporter (Høgberget og Håvardstun 2005). Den 6. januar begynte en periode med tre raske flomtopper med ekstremt forurende forhold i elva. Dette var effekter av ”saltepisoder” under stormen ”Gudrun” (Hindar og Enge 2006). For å avsyre disse vannmengdene ble det forbrukt store mengder vannglass. Behovet økte til over 20 ml/m³, og da vannføringen økte til 2-4 m³/s ble beholdningen tom lenge før ny forsyning ble tilført anlegget. Elvevannet ble da meget surt (pH 5,3) i 2,5 dager. Også en flom 12. januar ga høyt doseringsbehov. Da økte den reelle dosen til 30 ml/m³ i et halvt døgn i etterkant av flomtoppen (**Figur 10**).

Figur 10. pH, vannføring, vannglassbeholdning og doser som styringsdose og avlest faktisk dose på Logåna doseringsanlegg de to første ukene av januar 2005. Figuren viser situasjonen under fire flommer. pH ble redusert som følge av sur avrenning til elva. Doseringsanlegget gikk tom for vannglass midt under de verste forholdene med vannføringer opp mot $4,5 \text{ m}^3/\text{s}$. Resultatet ble dermed surt elvevann i 2,5 dager. Dette var dødelige forhold for fisken i elva. Den siste flommen var den sureste. Da ble det dosert mest vannglass.

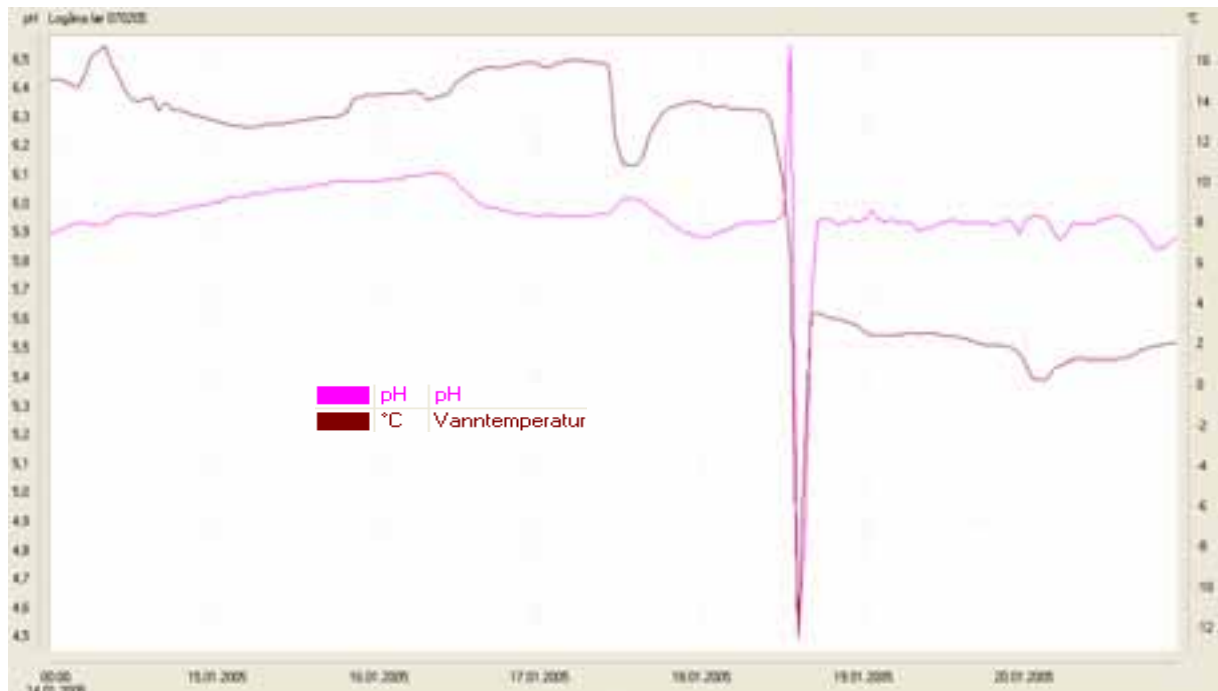
Figur 11. pH og vanntemperatur i målekyvetta på Logåna doseringsanlegg i januar 2005. Figuren viser pH-reaksjonene på kalibrering og påfølgende dosering etter åpning av vannkretsen. pH stilte seg inn på settpunktet (pH 5,9).

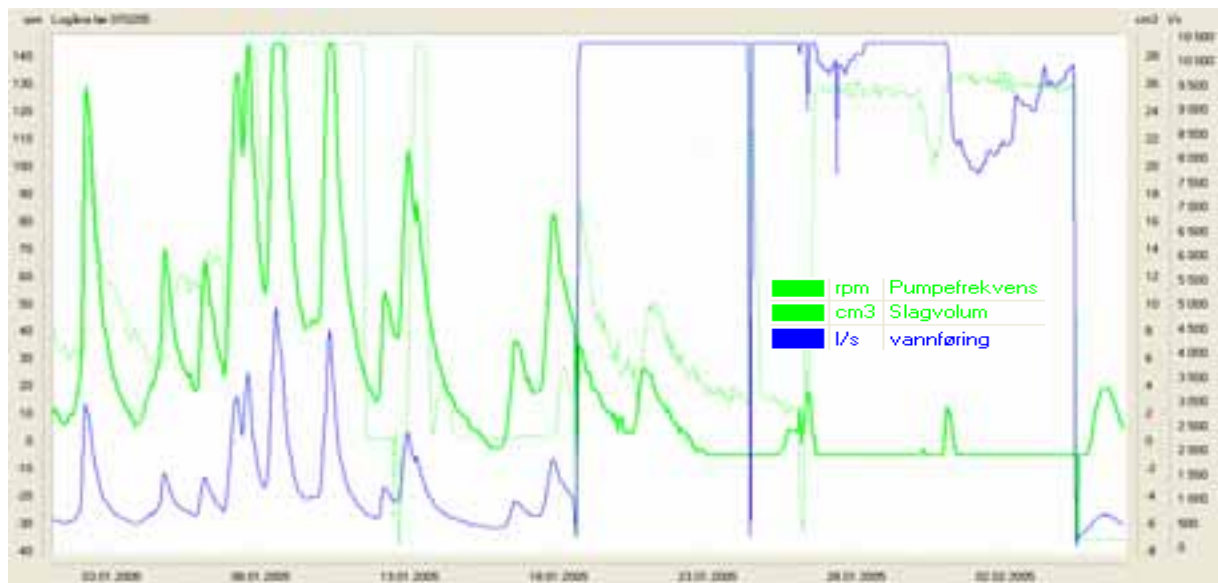
Det har ikke vært svikt i signaler for beholdning, vannstand eller dose. Imidlertid var det urealistiske vannstander i forbindelse med ising i inntaksbrønnen eller elektronisk forstyrrelse på signalet i 2,4 uker fra 18. januar (se **Figur 12**).

Figur 12. Vannføring i Logåna, pumpefrekvens og slagvolum til doseringspumpa på Logåna doseringsanlegg i perioden før ombygging av doseringsanlegget i februar 2005. Figuren viser avhengigheten mellom slagvolum og vannføring. Da vannføringssignalet ble ubrukelig, fortsatte slagvolumet å vise realistiske verdier. Pumpefrekvensen gikk opp hver gang behovet for økt pH var tilstede. Behovet var spesielt høyt helt mot slutten av perioden. Slagvolumet var for lite til å kunne gi den ønskede pH i elva.

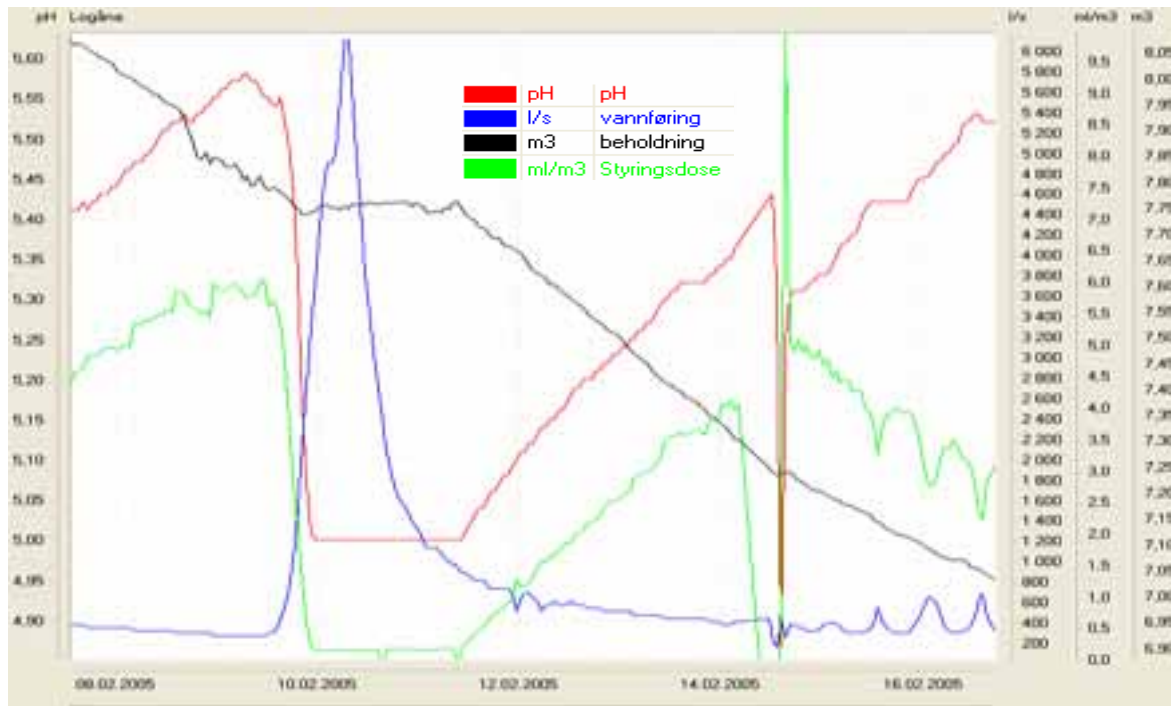
Figur 13. Vannføring, beholdning og styringsdose på Logåna doseringsanlegg sammen med pH oppstrøms anlegget i februar 2005. Figuren viser hvordan styringssignalet var feil i forhold til pH og Vannføring. Da behovet for vannglass økte, avtok pumpeeffekten på grunn av lavere styringssignal. Den 14. februar ble feilen rettet (hopp i kurven). Etter dette avtok signalet med økende pH slik som korrekt styring skal være.

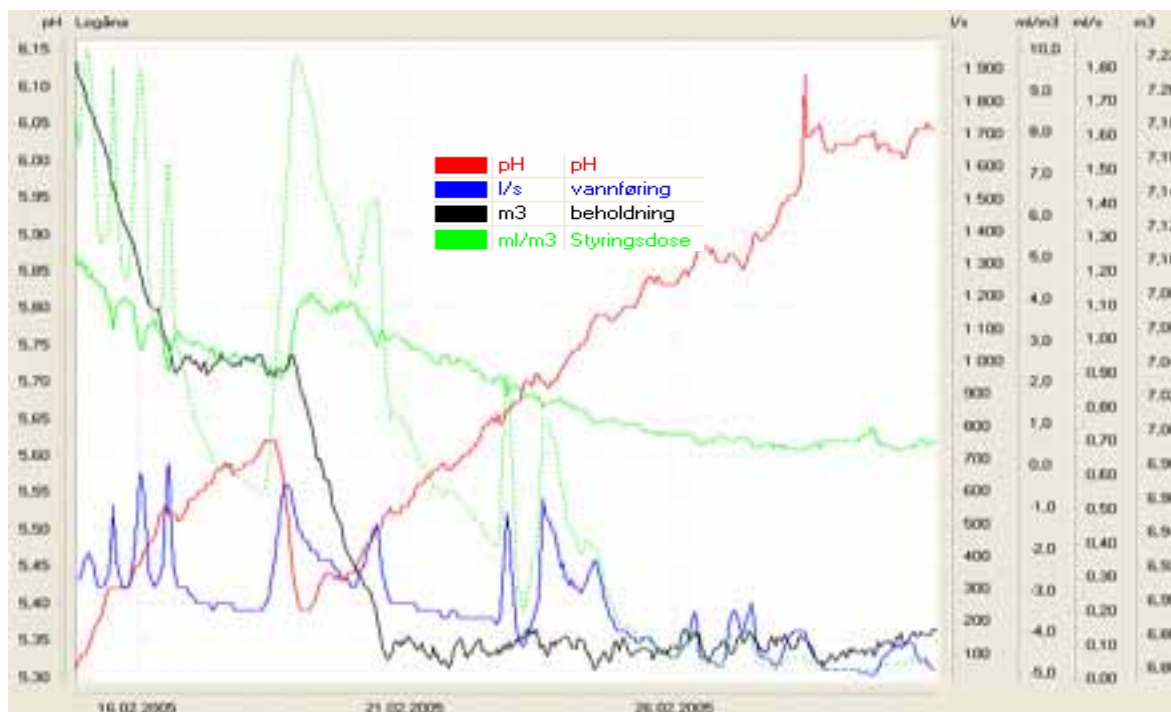
Figur 14. Vannføring, beholdning og styringsdose på Logåna doseringsanlegg sammen med pH oppstrøms anlegget i slutten av februar 2005. Den stiplede kurven viser styringsdoseringen (ml/s) i samme tidsrom. Denne kurven viser at signalet måtte passere ca 1 ml/s før doseringen stoppet på vei ned, mens signalet måtte være minst 1,7 ml/s før doseringen igjen startet. Forholdet resulterte i 9 dager uten dosering hvor det skulle ha vært dosert.

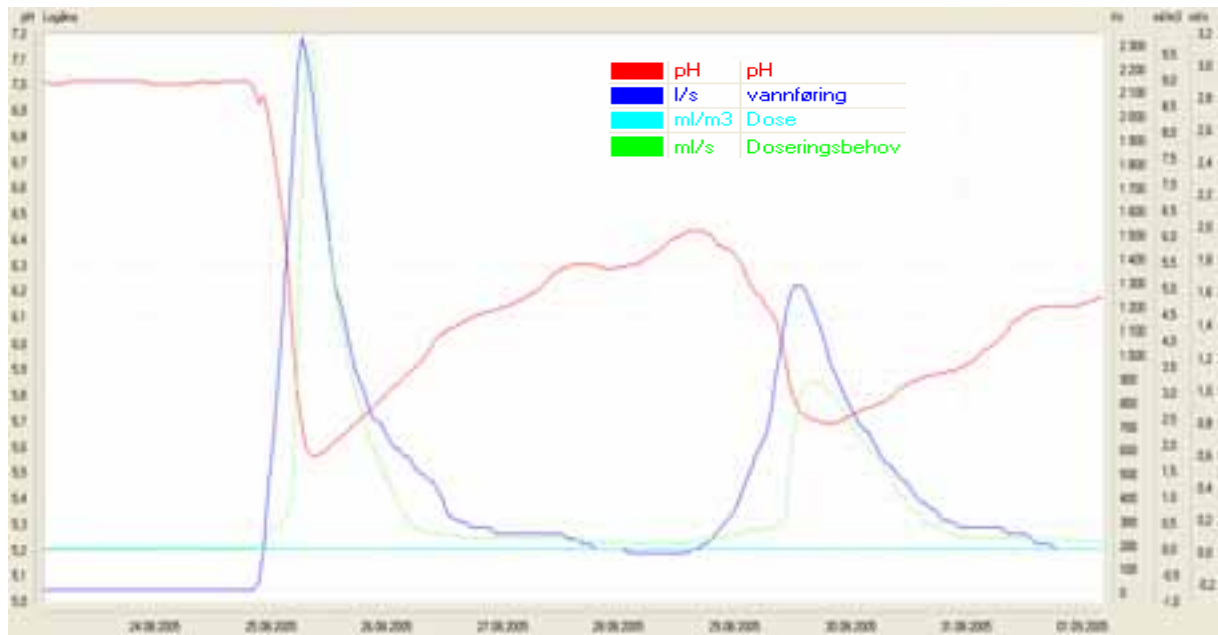
Figur 15. Vannføring, doseringsbehov og faktisk dose fra Logåna doseringsanlegg sammen med pH oppstrøms anlegget sent i august 2005. Figuren viser at det ble surt vann i forbindelse med to flommer. Det ble gitt signal om dosering, men anlegget doserte ikke ut vannglass.

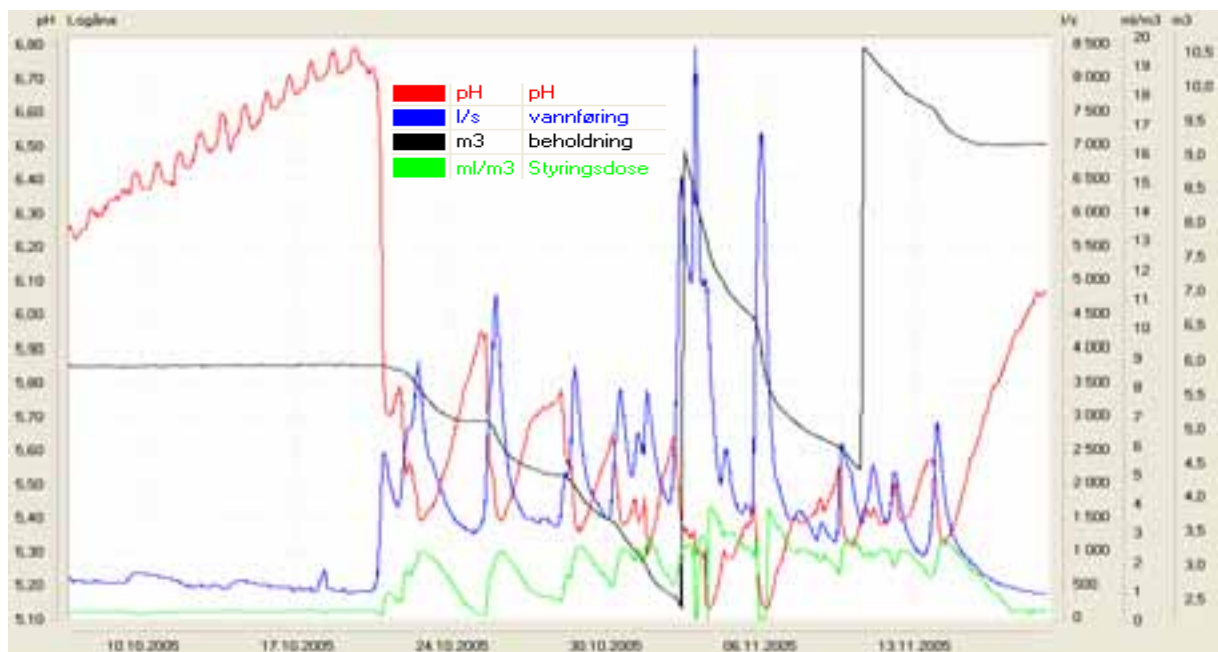
Figur 16. Vannføring, beholdning og styringsdose sammenholdt med pH oppstrøms anlegget ved Logåna doseringsanlegg i oktober og november 2005. Figuren viser situasjonen som oppsto da høststormene startet 20. oktober. Det ble stort behov for vannglass-dosering, men styringsdosen var for lav. Det ble dosert ca halvparten så mye som det ideelt sett skulle doseres. Styringsdosen var i samme nivå som dosen regnet ut på grunnlag av vannføring og avtak i beholdning (faktisk dose).

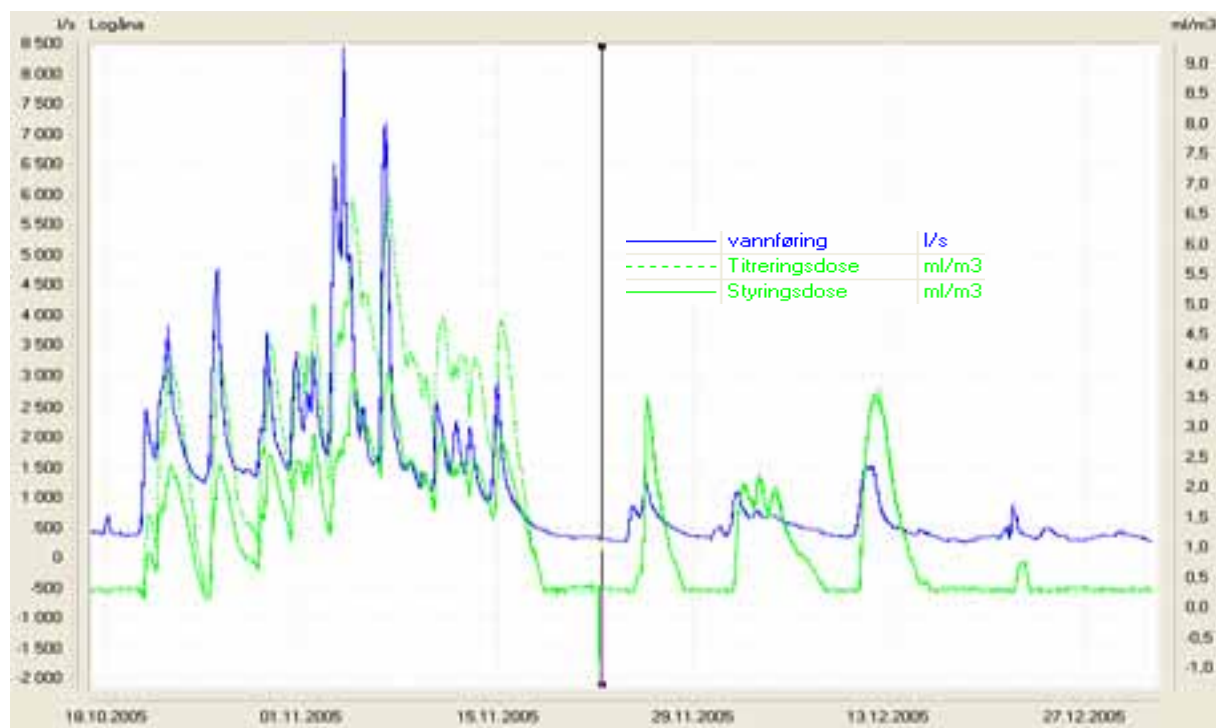
Figur 19. Vannføring, styringsdose (doseringsignal som dose) og titreringsdose (den dosen som etter titreringskurven skulle vært gitt til elva) på Logåna doseringsanlegg høsten 2005. Kurven viser, med vertikal markør, punktet hvor vektingen av vannføring ble forandret. Dette resulterte i at teoretisk dose og styringssignal som dose samsvarte i mye høyere grad.
