RAPPORT LNR 5218-2006

**D**riftskontroll av  
kalkdoseringsanlegg i  
Kvina

Statusrapport for 2005

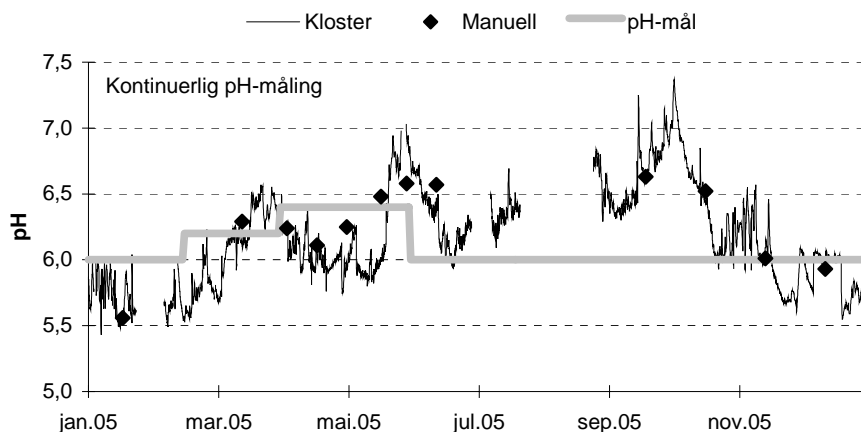
Data fra den kontinuerlige pH-overvåkingen ved Kloster brukes for å vurdere om kalkingen har gitt ønsket resultat på den anadrome strekningen i elva. I **Figur 1** er pH-verdier fra Kloster plottet i forhold til målene som gjelder i de ulike deler av året. Perioder hvor pH-verdiene i elva lå under aktuelt målnivå i mer enn 8 timer er vist i **Tabell 1**. Resultatene viser at det var flere og til dels lange perioder hvor pH ved Kloster lå under de fastsatte målnivåene. De største avvikene var inntil 0,6 pH-enheter under målet, og det er derfor stor fare for at vannkvaliteten har medført skader på laks som har oppholdt seg i elva. En viktig årsak til problemene er tilførsler av surt vann fra Litleåna. Basert på loggedata for pH ved Oksestein (nedstrøms Nyland-anlegget) og ved Kloster er det klart at Litleåna i perioder kan redusere pH i Kvina med over 0,5 enhet (**Figur 3**). Dette er en svakhet i kalkingsstrategien som bør rettes opp ved å etablere et ekstra doseringsanlegg i den nedre delen av Litleåna.

**Figur 2.** Resultater fra kontinuerlig pH-måling (timesverdier) ved Kloster i 2005.

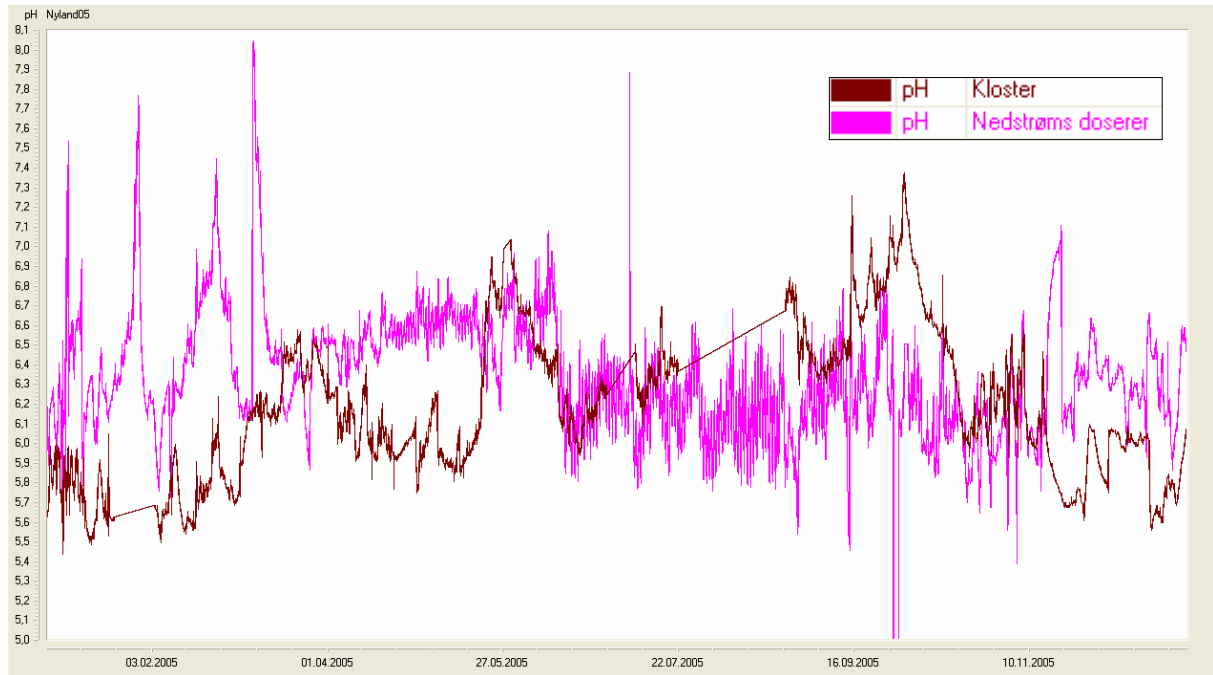
**Figur 3.** Sammenheng mellom pH nedstrøms Nyland-anlegget (Oksestein) og ved Kloster i 2005. Perioder med stort negativt pH-avvik ved Kloster kan skyldes tilførsler av surt vann fra Litleåna.

Resultatene fra driftskontrollen i 2005 viser tydelig at det er behov for en ekstra doserer i nedre deler av Litleåna. Dette vil sikre stabil vannkvalitet nedenfor samløpet av de to vassdragsgrenene, og også redusere faren for giftige aluminiums-blandsoner i de nedre delene av elva samt i fjordområdet utenfor.

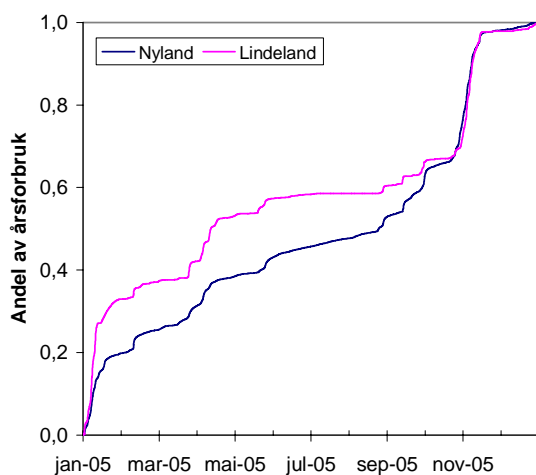
Kalkforbruket i Kvina økte med nesten 40% fra 2004 til 2005, selv om det var relativt liten forskjell i samlet årlig vannføring basert på loggedata fra driftkontrollen. Mesteparten av kalken ble dosert i januar, april og november (**Figur 4**). Manglende kontroll på vannkvaliteten i Litleåna er trolig en viktig årsak til det høye kalkforbruket i Kvina. Usikkerheten rundt vannkvaliteten i Litleåna fører til at en ofte må kalke kraftig fra Nyland-anlegget for å oppnå akseptabel vannkvalitet i de nedre delene av den lakseførende (anadrome) strekningen.

**Figur 4.** Kumulativ utvikling av kalkforbruket i løpet av året ved Nyland og Lindeland kalkdoseringsanlegg.

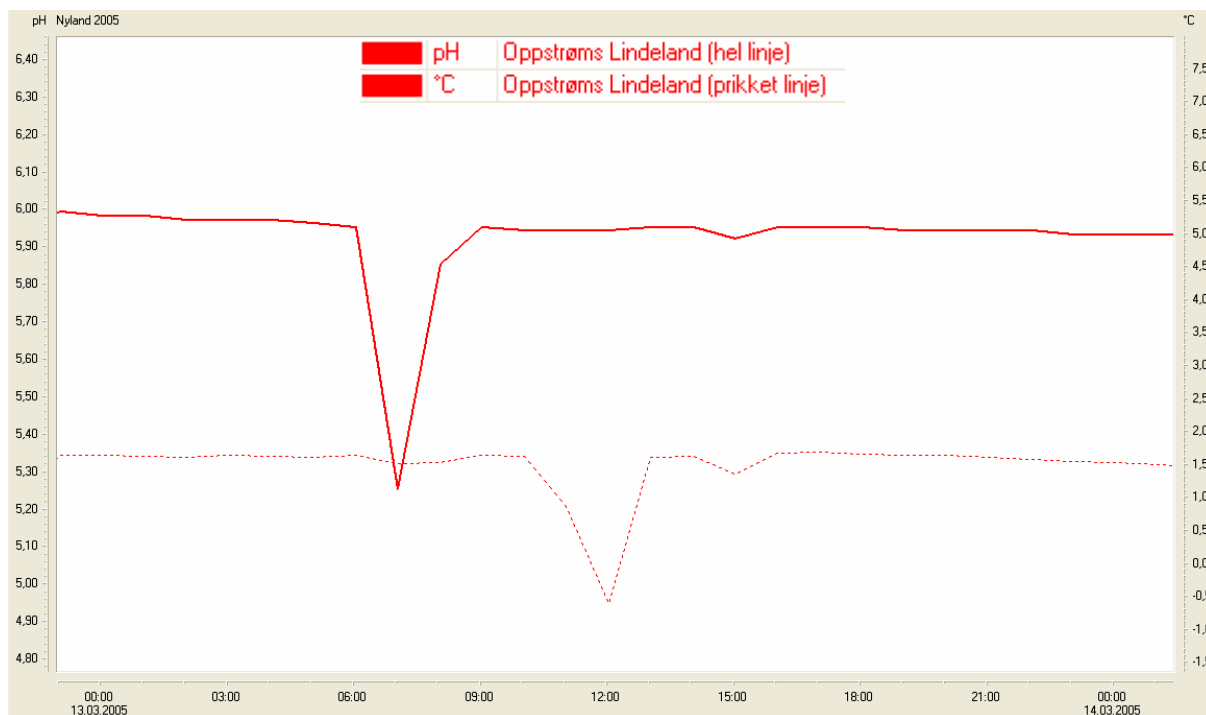
Det ble ikke registrert perioder med stopp eller feil på pH-signalerne oppstrøms Nyland-anlegget i 2005 (**Tabell 4**). Det ble imidlertid registrert mange kortvarige dropp (< 2-3 timer), etterfulgt av tilsvarende avtak i vanntemperatur (se eksempel i **Figur 5**). Årsaken til dette er ikke funnet, men hendelsene hadde ingen praktisk betydning for doseringen fra anlegget. På stasjonen nedstrøms Nyland (Oksestein bru) ble det registrert 4 tilfeller med feil på pH-signalerne. De lengste avbruddene oppsto 28. februar (7 dager) og 16. november (5 dager), som følge av sviktende i vanngjennomstrømning i målekyveta for pH.

**Figur 5.** Eksempel på kortvarige dropp i pH, etterfulgt av et dropp i temperatur 5 timer senere. Dette skjedde mange ganger på Lindeland i 2005 uten at årsaken til fenomenet er funnet.

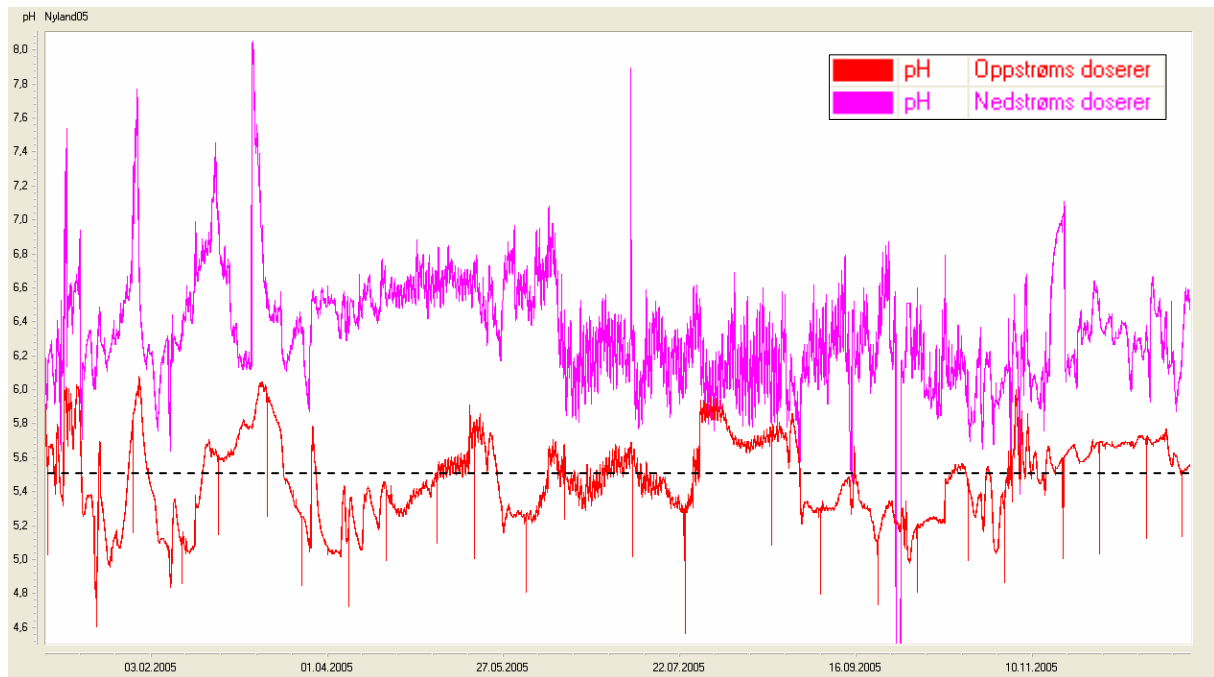
Målet for doseringen ved Lindeland-anlegget er at pH skal holdes over 5,5 oppstrøms Nyland. Dette var vanskelig å oppnå i perioder av 2005, på tross av at det ble dosert nesten 60% mer kalk enn året før (**Tabell 2, Figur 6**). Det ble i alt registrert 43 døgn hvor pH lå mer enn 0,3 enheter under målet (dvs.  $\text{pH} < 5,2$ ) oppstrøms Nyland. Resultatene understreker derfor at 2005 var preget av surere vannkvalitet enn på mange år.

**Figur 6.** pH-verdier oppstrøms og nedstrøms Nyland-anlegget i 2005. Resultatene viser at det ofte var vanskelig å holde pH stabilt omkring 5,5 oppstrøms (markert med stiplet horisontal linje).

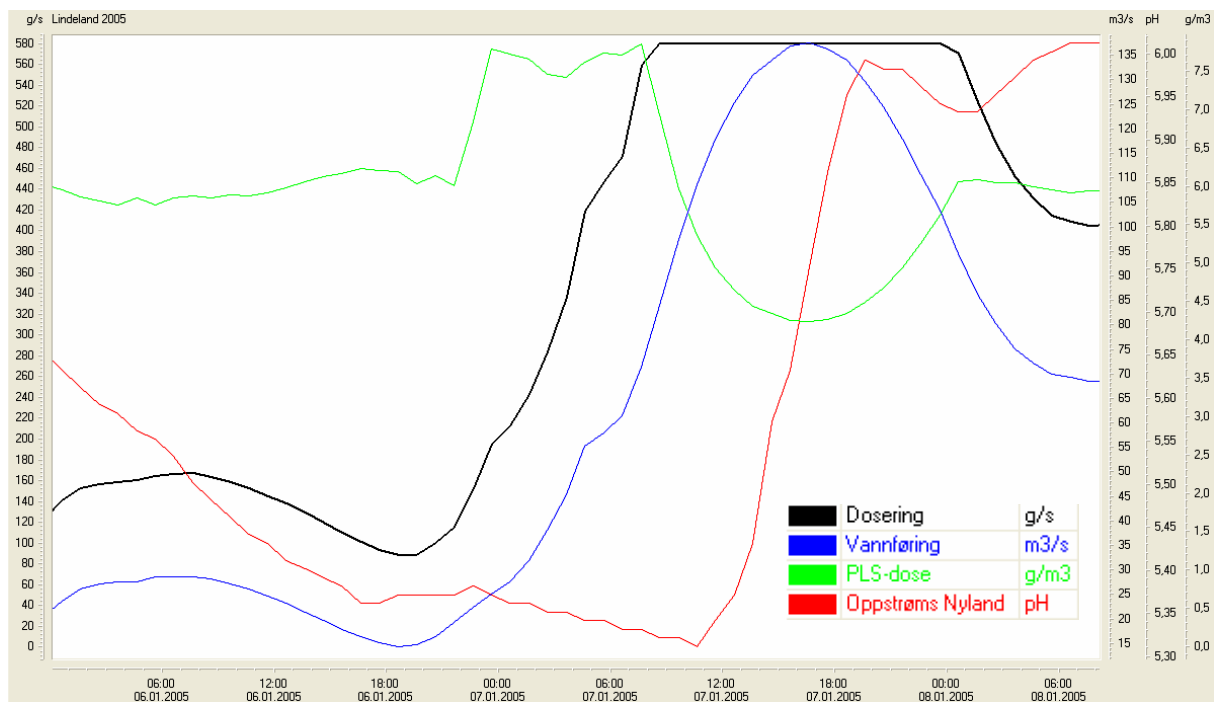
Dosene ved Lindeland varierte mellom 3 og 15 g kalksteinsmel/ $\text{m}^3$  i 2005, men lå vanligvis på et nivå omkring 4-7  $\text{g}/\text{m}^3$ . Variasjonen i dosenivå bestemmes manuelt, og det er vanlig at dosene justeres opp 2-3  $\text{g}/\text{m}^3$  like i forkant-, eller under flom. Transporttiden for vannet på den 18 km lange strekningen fra Lindeland til Nyland tar fra 8-10 timer ved forholdsvis høy vannføring (75-100  $\text{m}^3/\text{s}$ ) til 3-4 døgn ved lav vannføring (1-2  $\text{m}^3/\text{s}$ ) (Høgberget og Håvardstun 2005). Behovet oversteg nivået for maksimal dosering (580 g/s) tre ganger i perioden 7.-11. januar, og dessuten 4. og 7. november. Alle disse tilfellene inntraff etter en periode med surt vann ( $\text{pH} < 5,5$ ) oppstrøms Nyland. Styringsdosen (PLS-dosen) ble da skrudd opp inntil anlegget nådde maksimal kapasitet. Oppjusteringen førte hver gang til at pH-oppstrøms Nyland økte til godt over pH-målet, se eksempel fra 7. januar (**Figur 7**).

**Figur 7.** PLS-dosen ble økt i forkant av en kraftig flom 7. januar 2005. Anlegget oversteg maksimal doseringskapasitet i 18 timer, men dosen var likevel så høy at pH oppstrøms Nyland steg fra 5,3 til nærmere 6,0. Transporttiden for vannet mellom Lindeland og Nyland var omkring 11 timer ved dette tilfellet.

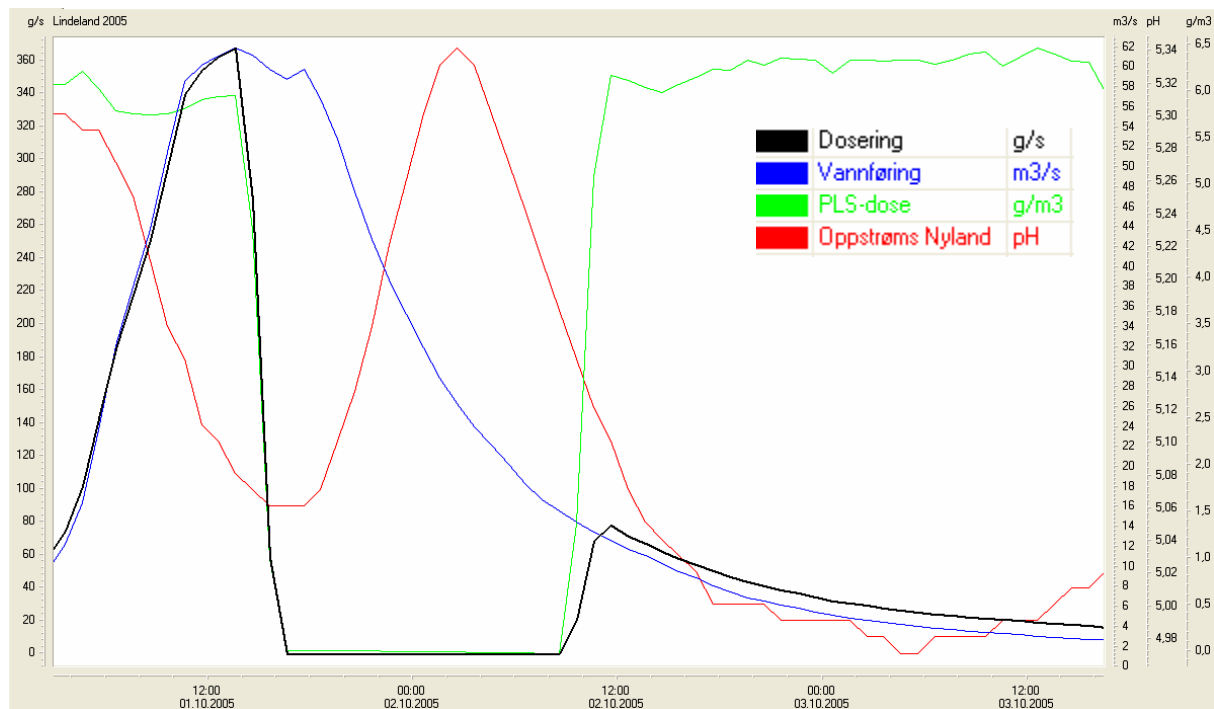
Det ble registrert flere, kortvarige stopp i kalkdoseringen fra anlegget (**Tabell 5**). Ingen av disse skyldtes at dosereren gikk tom for kalk; problemene må derfor skyldes andre forhold som vi ikke har oversikt over. Driftsstans med varighet over 10 timer førte til merkbar nedgang i pH oppstrøms Nyland (**Figur 8**).

**Figur 8.** Svikt i doseringen 2. oktober 2005 medførte kraftig forsurening på strekningen ned mot Nyland i de påfølgende dagene. Transporttiden for vannet mellom Lindeland og Nyland var omkring 13 timer på denne tiden.

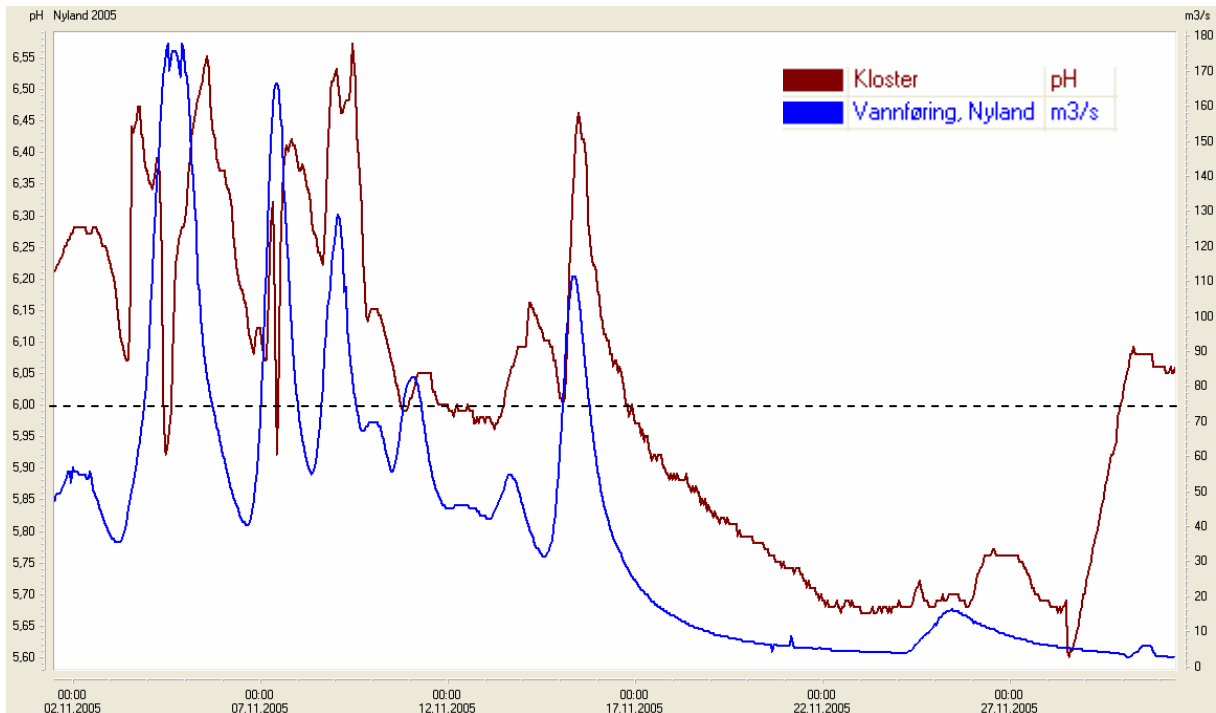
Periodene med lav pH ved Kloster sammenfalt ofte med lav vannføring ved Nyland. Når vannføringen økte, steg ofte også pH ved Kloster som følge av kalkingen fra Nyland-anlegget, se eksempel i **Figur 9**. Dette tyder på de sure periodene ved Kloster ikke først og fremst skyldes for lave kalkdoser fra Nyland-anlegget, men at det er et misforhold mellom vannføringen ved Nyland og vannføringsbidrag fra restfeltet nedstrøms Nyland (inkl. periodevis surt vann fra Litleåna). For øvrig bør dagens maksimale målbare vannføring (216 m<sup>3</sup>/s) ved Nyland økes ytterligere. **Figur 10** viser at maks-nivået ble oversteget i løpet av flommen 7.-8. januar 2005.

**Figur 9.** Eksempel fra november 2005 som viser at pH ved Kloster ofte viste positiv samvariasjon med vannføring målt ved Nyland. pH-målet ved Kloster på denne tiden var 6,0 (stiplet linje).

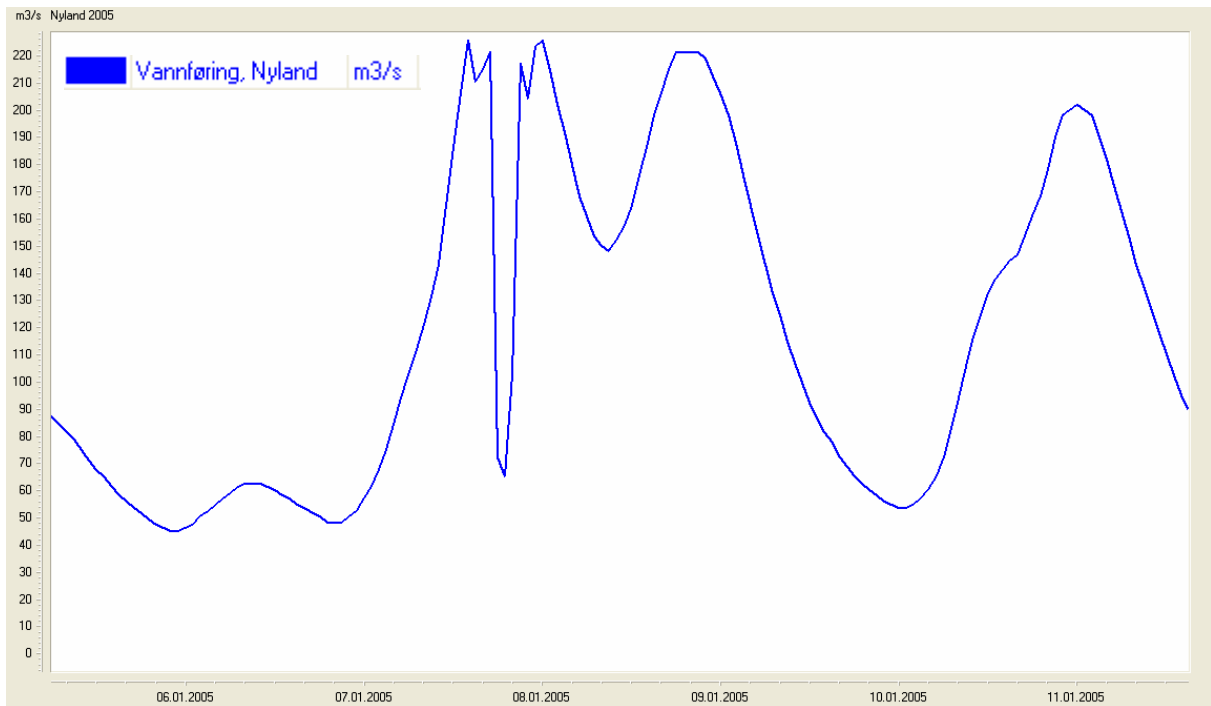
**Figur 10.** Dagens maksimale målbare vannføring ( $216 \text{ m}^3/\text{s}$ ) ved Nyland ble oversteget i løpet av flommen 7.-8. januar 2005.

- Økt sikkerhet rundt kalkleveransene til Lindeland-anlegget i perioder med stort kalkbehov
- Automatisering av doseringen også ved lave vannføringer på Nyland. Kan trolig bidra til å spare kalk ved lite behov i elva (f.eks. i sommerperioden)
- Dagens maksimale målbare vannføring (216 m<sup>3</sup>/s) bør økes ytterligere. Dette nivået ble oversteget i løpet av flommen 7.-8. januar 2005.
- Automatisk pH-styring på Lindeland bør innføres dersom pH-målet på 5,5 oppstrøms Nyland skal overholdes

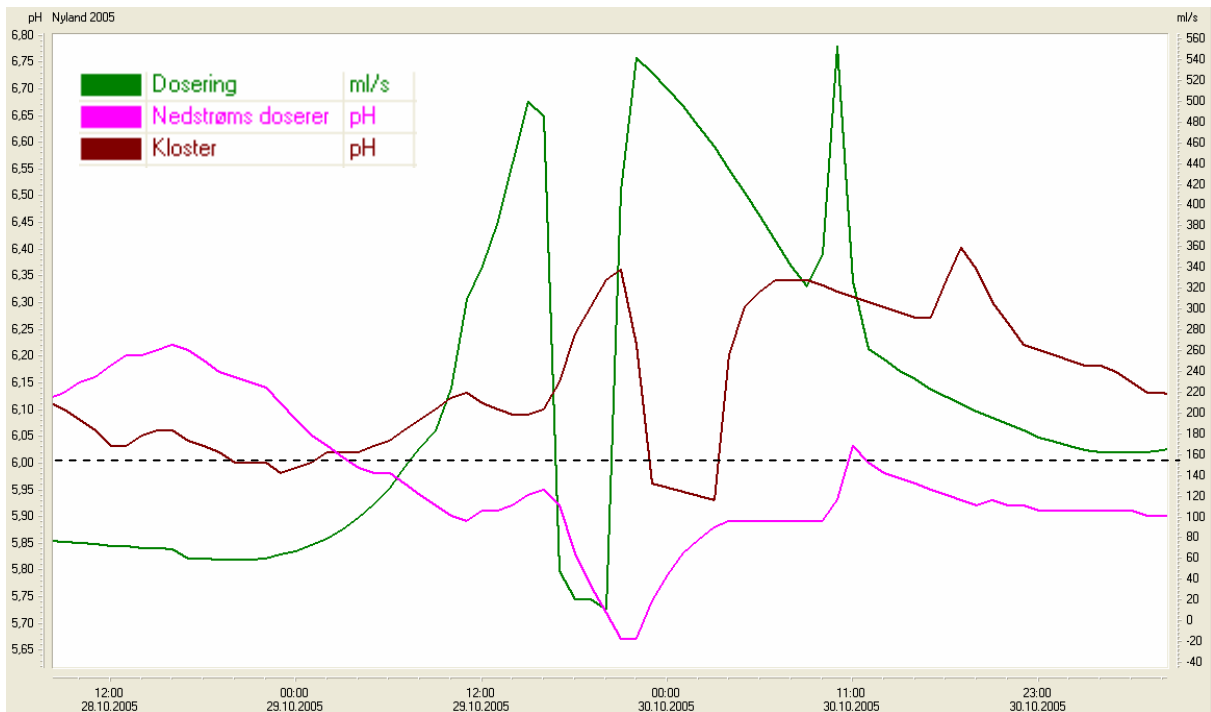
Nyland-anlegget viste stor driftsstabilitet, og kun noen få kortvarige stopp ble registrert i 2005. Ett av stoppene inntraff 29. oktober, og de fire timene anlegget var ute av drift førte til kortvarige pH-dropp ved Oksestein og ved Kloster (**Figur 11**). pH ved Oksestein viste relativt stor variasjon over tid, særlig i januar og februar (**Figur 3**). Noe av variasjonen kan skyldes at responstiden mellom pH-stasjonen og doseringsanlegget er relativt lang (omkring 3 timer), og i perioder med hyppige forsureningsepisoder i elva tar det ofte lang tid før pH stabiliserer seg på et gitt nivå. **Figur 12** og **Figur 13** illustrerer at den lange responstiden mellom pH-reaksjon og forandring i doseringssignal kan bidra til kortvarige forsureningsepisoder ved Kloster. For å avdempe dette, kan det være aktuelt å øke pH-kravet nedstrøms noen dager i forkant av varslede flommer. Resultatene fra april måned 2005 tyder på at pH-målet ved

**Figur 11.** Driftsstans ved Nyland-anlegget den 29. oktober 2005 gir kortvarige pH-dropp nedstrøms anlegget (Oksestein bru) og ved Kloster. Vannføringen ved Nyland var omkring  $85 \text{ m}^3/\text{s}$  i løpet av driftsstansen og det tok 2 og 7 timer før effekten ble registrert på hhv. Oksestein og Kloster. pH-målet ved Kloster var 6,0 i denne perioden (stiplet linje).

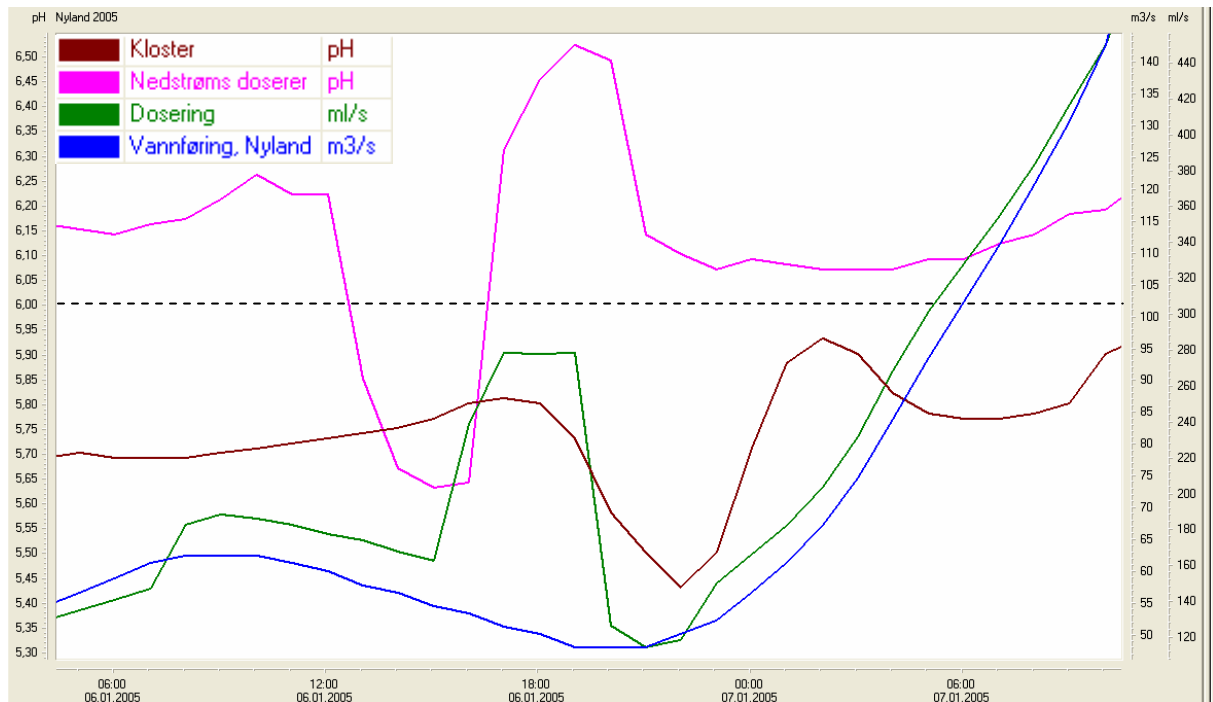
**Figur 12.** Lang responstid mellom pH-nedstrøms signal og doserer (3 timer) fører til kortvarig, men kraftig forsureningsepisode ved Kloster den 6. januar 2005. pH-målet ved Kloster var 6,0 i denne perioden (stiplet linje).

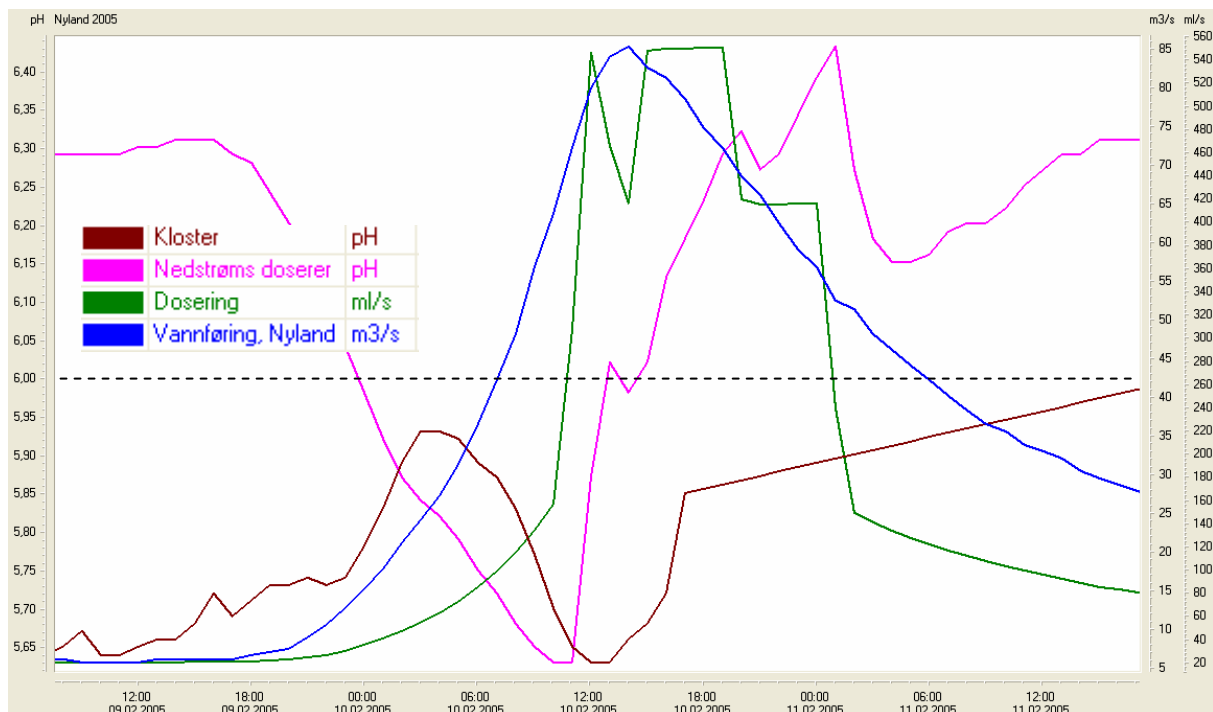
**Figur 13.** Eksempel fra 10. februar 2005 som viser at dosering kom for sent i gang til å unngå pH-dropp på Kloster under en flomtopp. pH-målet ved Kloster var 6,0 på denne tiden (stiplet linje).

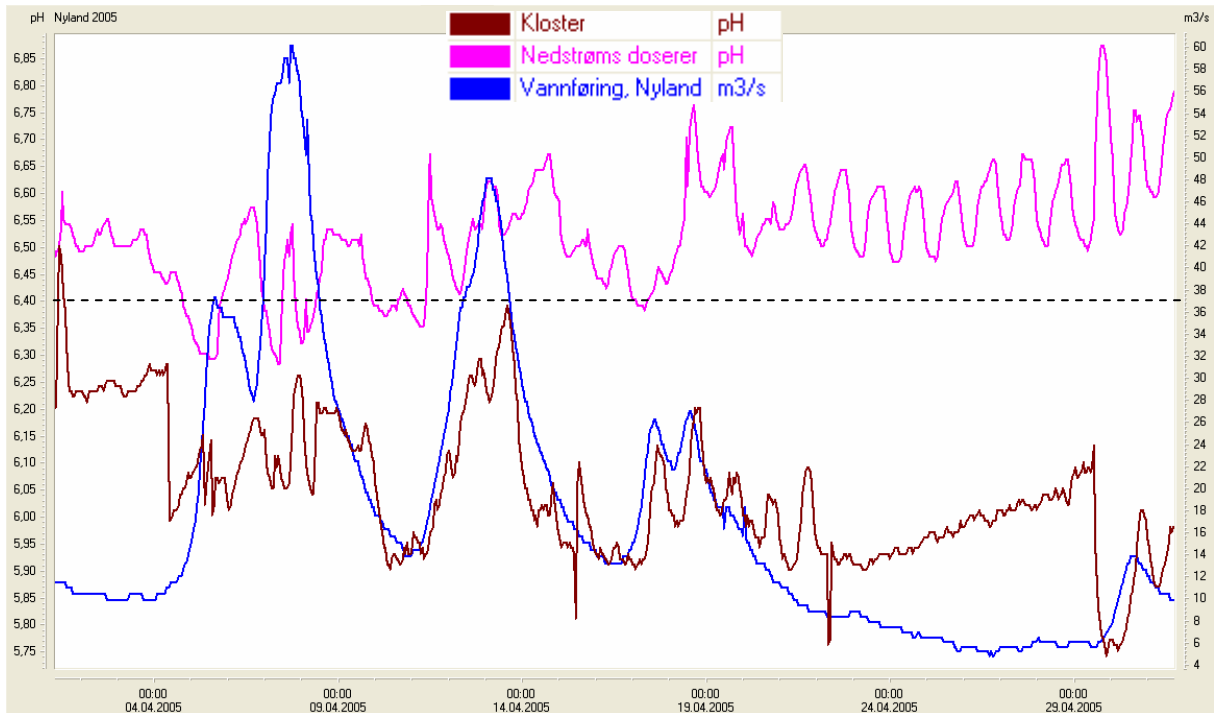
Oksestein var satt for lavt til å oppnå tilfredsstillende vannkvalitet langs hele den anadrome strekningen på denne tiden (**Figur 14**).

**Figur 14.** Data fra april 2005 viser at pH-kravet nedstrøms Nyland var satt for lavt til å oppnå pH-målet på 6,4 ved Kloster (stiplet linje). Vannføingen varierte fra 5 til 60 m<sup>3</sup>/s i den aktuelle perioden.

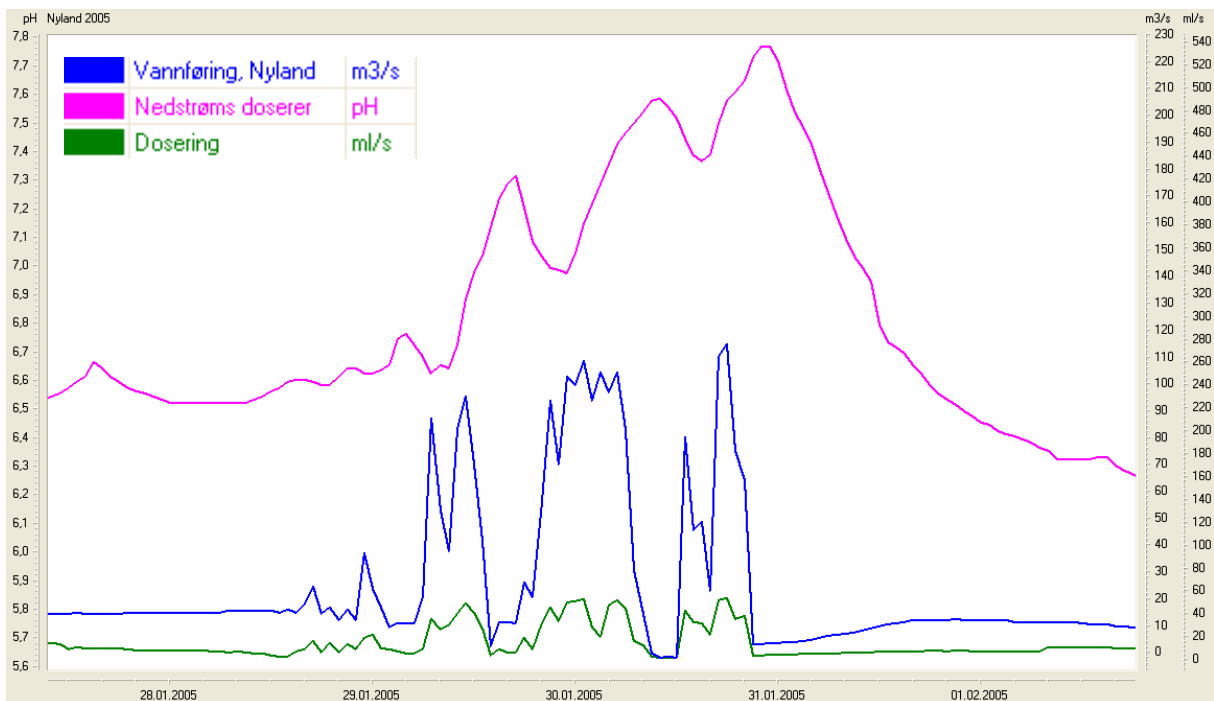
I sommerperioden er det minimalt behov for avsyring i elva. Det doseres likevel små mengder for å unngå sedimentering av kalkslurry i siloene. I 2005 ble om lag 10% av årsforbruket ved Nyland dosert i perioden 1. juni – 1. september. I perioder om vinteren kan isstuvning oppstrøms anlegget medføre overestimering av vannføring og dermed fare for overdosering (se eksempel i **Figur 15**). For unngå dette, bør anlegget kjøres på manuell dosering i perioder hvor det observeres oppstuvning av is i elva oppstrøms.

**Figur 15.** Isstuing oppstrøms Nyland-anlegget førte til overestimering av vannføring og for høy dosering mot slutten av januar 2005. Reaksjonen på pH nedstrøms anlegget (Oksenstein) er vist i figuren. Den reelle vannføringen er sannsynligvis under 20 m<sup>3</sup>/s gjennom hele perioden
