RAPPORT LNR 5235-2006

Driftskontroll av
kalkdoseringsanlegg i
Tovdalsvassdraget

Avviksrapport 2005

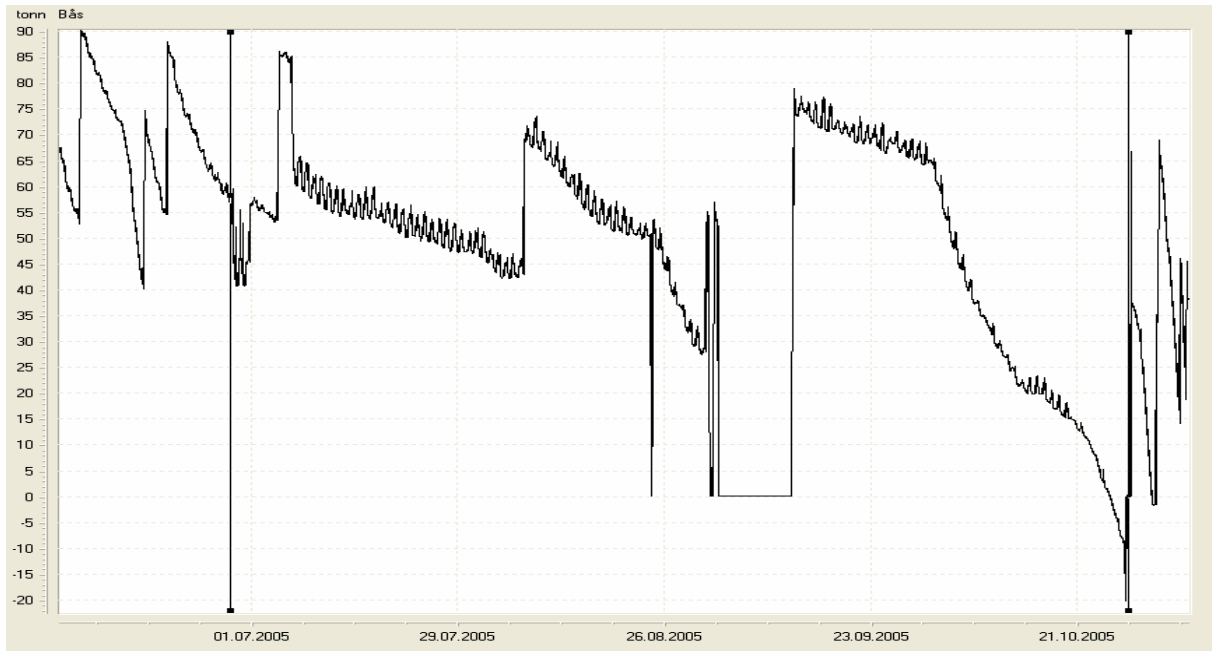
Det ble ikke registrert svikt i signaler fra sensorene for vannstand og vekt. Imidlertid ble vekten på anlegget ikke registrert med korrekte verdier en tid fra ca. 1. juli. Det var da vanskelig å dokumentere kalkdosene som ble levert fra anlegget. Forholdet er vist på **Figur 2**. Det ble foretatt service på veiesystemet i slutten av oktober 2005 (Miljøkalk). 0-nivået på vekta ble ikke korrekt avlest etter dette.

Figur 2. Kalkvekt på Bås doseringsanlegg sommeren og høsten 2005. Figuren viser med markører tidspunktet hvor vekta begynte å vise feil og da utstyret ble reparert. I perioden med feil registrering av vekt, var det vanskelig å avlese dosene som ble gitt til elva ved å benytte kalkvekt og vannføring. Figuren viser også tiden vi mangler data fordi loggeren stoppet.

Etter service på veiesystemet ble 0-nivået på veiesignalet noe forandret. Dette bør rettes ved første anledning. (Når siloen blir tom for kalk i forbindelse med rengjøring av silo).

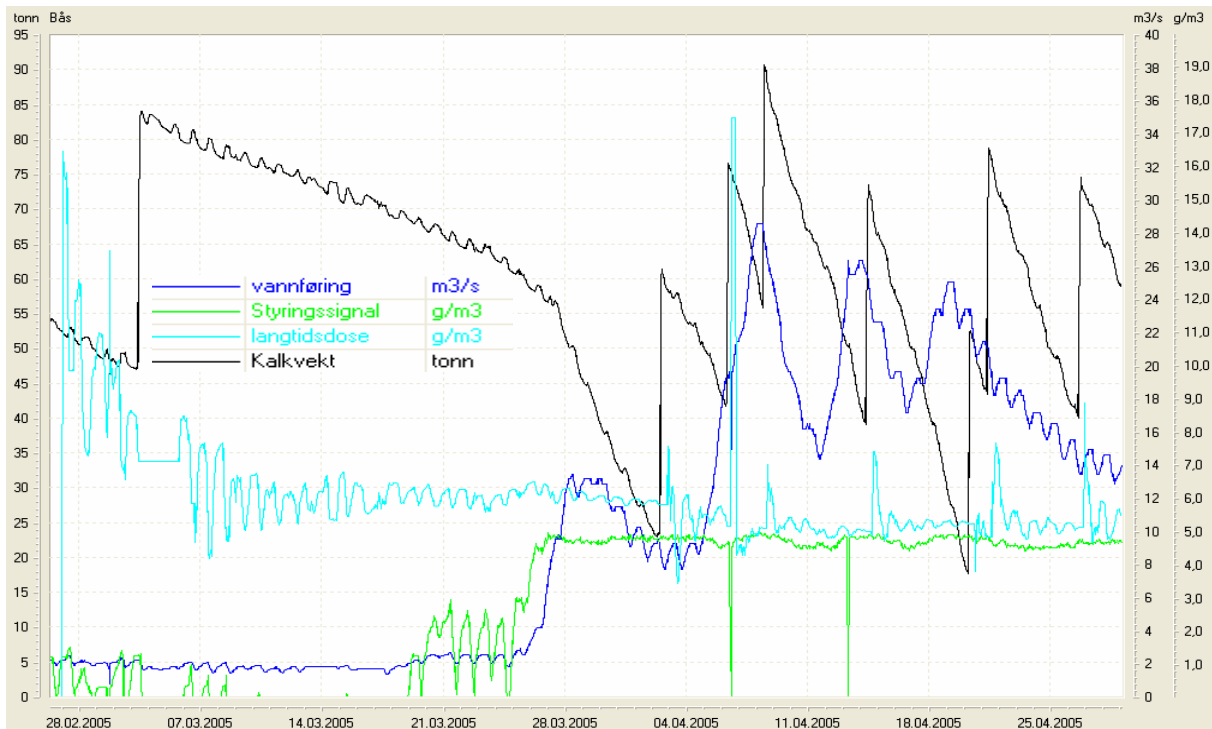
Anleggets doseringssignal ble ikke registrert i driftskontroll-loggeren i tiden fra nyttår til 21. februar. I den nye loggeren som da ble montert var signalet tilgjengelig, men det var til tider store forskjeller mellom det registrerte doseringssignalet og dosene som faktisk ble gitt til elva, spesielt ved lave vannføringer (**Figur 3**).

Figur 3. Vannføring, kalkvekt, styringssignal og driftskontrollens langtidssdose på Bås doseringsanlegg i mars og april 2005. Figuren viser misforholdet mellom reell dose (langtidssdose) og styringssignalet som ble registrert i loggeren da det var lav vannføring i elva. Da vannføringen økte, ble det samtidig bedre korrelasjon mellom styringssignalet og det som faktisk ble dosert til elva.

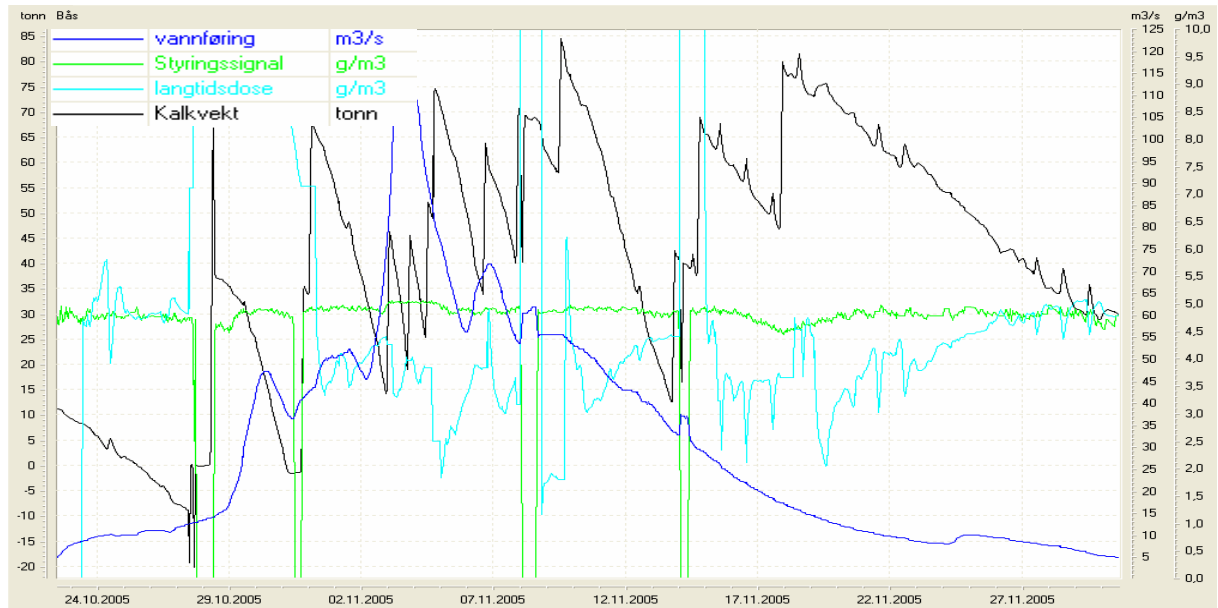
Anlegget doserte vanligvis nær opp til de gjeldende dosemaal. Imidlertid var det en periode i november med høye vannføringer da anlegget ikke doserte tilstrekkelig. De avgitte doser var da flere ganger under halvparten av ønsket dose. Forløpet er vist i **Figur 4**. **Figur 11** viser at pH i Herefossfjorden gikk betraktelig ned i samme periode.

Figur 4. Vannføring, kalkvekt, styringssignal og driftskontrollens langtidsdose på Bås doseringsanlegg i november 2005. Figuren viser at doseringen ikke var optimal da vannføringen økte til flom i november. Dosene var da nede i 2 g/m^3 . Figuren viser også fire tilfeller der anlegget mistet styringssignalet og derfor sluttet å dosere.

Det må gjøres tiltak slik at korrekt dose kan opprettholdes under flom.

Maksimum vannføring for korrekt dosering ble utvidet i 2002 slik at korrekt dose skal kunne gis ved høyere vannføring enn 187 m³/s. Det er i denne perioden ikke registrert vannføringer over 187 m³/s. Dermed er det fortsatt ikke dokumentert doseregulering ved vannføringer over dette nivået.

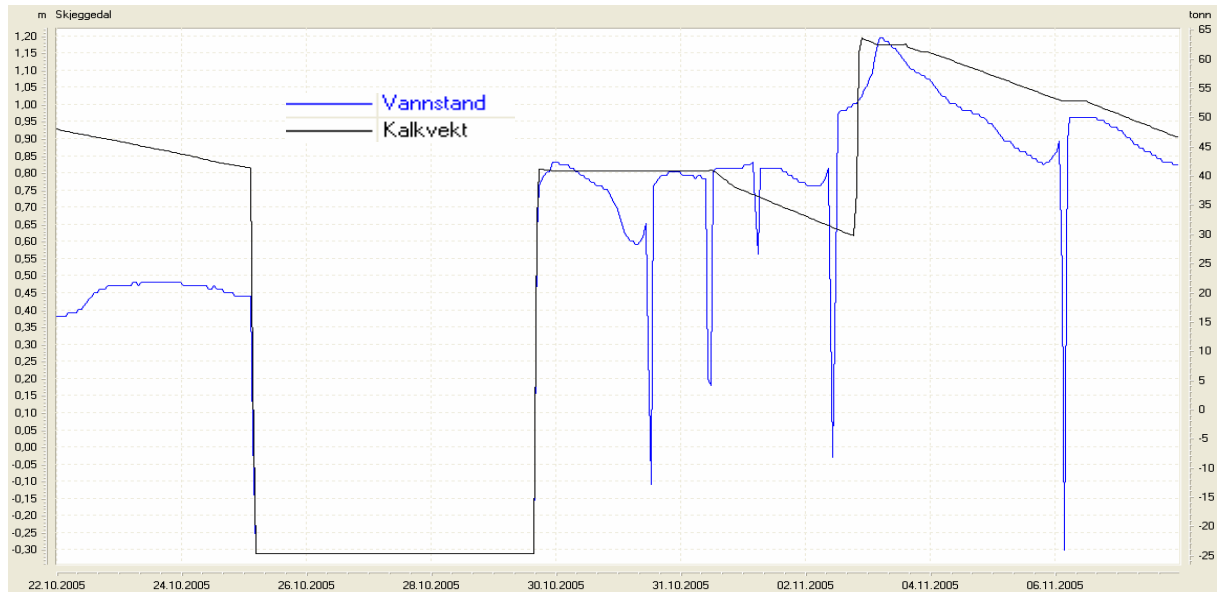
Det var svikt i veie- og vannstandssignaler 4,5 dager fra 25. oktober. I den første tiden etter dette var det også noen kortvarige svikt i vannstandssignalet (**Figur 5**).

Figur 5. Vannstand og kalkvekt på Skjeggedal doseringsanlegg i oktober og november 2005. Figuren viser en tid uten reelle signaler fra sensorene etterfulgt av en tid med kortvarige ”dropp” i vannstandsmålingene. Slike ”dropp” ødelegger kontinuiteten i driftskontrollens utregning av langtidsdose. Figuren viser også tre av tilfellene da anlegget stoppet å dosere kalk (jfr. **Tabell 2**).

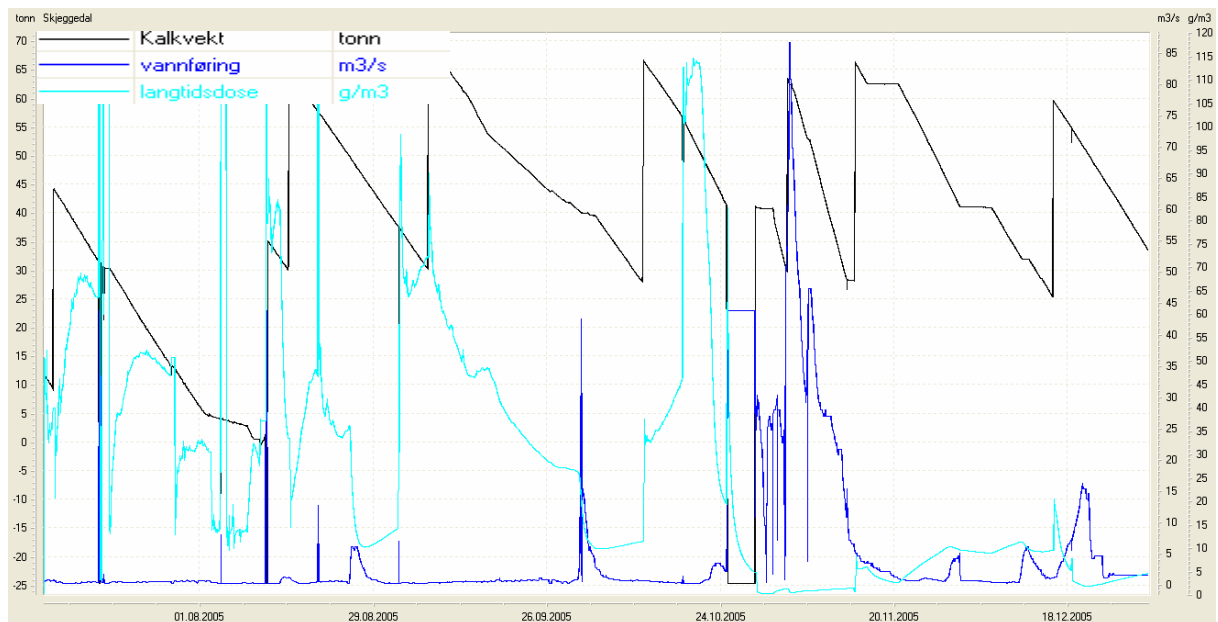
Det ble levert svært varierende kalkdoser fra anlegget. Det antas at årsaken er mye bruk av manuell kjøring. Gjennomgående ble det dosert alt for mye kalk fra anlegget da det var lav vannføring. Ved flom ble dette forholdet motsatt. Da ble det dosert alt for lite kalk i forhold til de oppsatte krav. Dosene fra perioden som det finnes logg for er gjengitt i **Figur 6**.

Figur 6. Vannføring, kalkvekt og langtidsdose ved Skjeggedal doseringsanlegg siste halvdel av 2005. Figuren viser hvor stor variasjon det var på dosene som ble levert fra anlegget. Det ble gjennomgående dosert alt for høye doser. De rette linjene i vektkurven tyder på at det er benyttet fast dosering pr. tidsenhet. (Ved manuell dosering settes et fast doseringsnivå).

Det er ingen stabilitet i kalkdoseringen. Det bør gjennomføres tiltak som bevirker jevnere doser i elva. Ekstremt høye doser fører til store avleiringer langs bunnen av elva. Doseringen er ofte alt for høy ved manuell drift. Den automatiske doseringen bør justeres, spesielt ved lav vannføring, slik at høyere doser oppnås på automatisk drift.

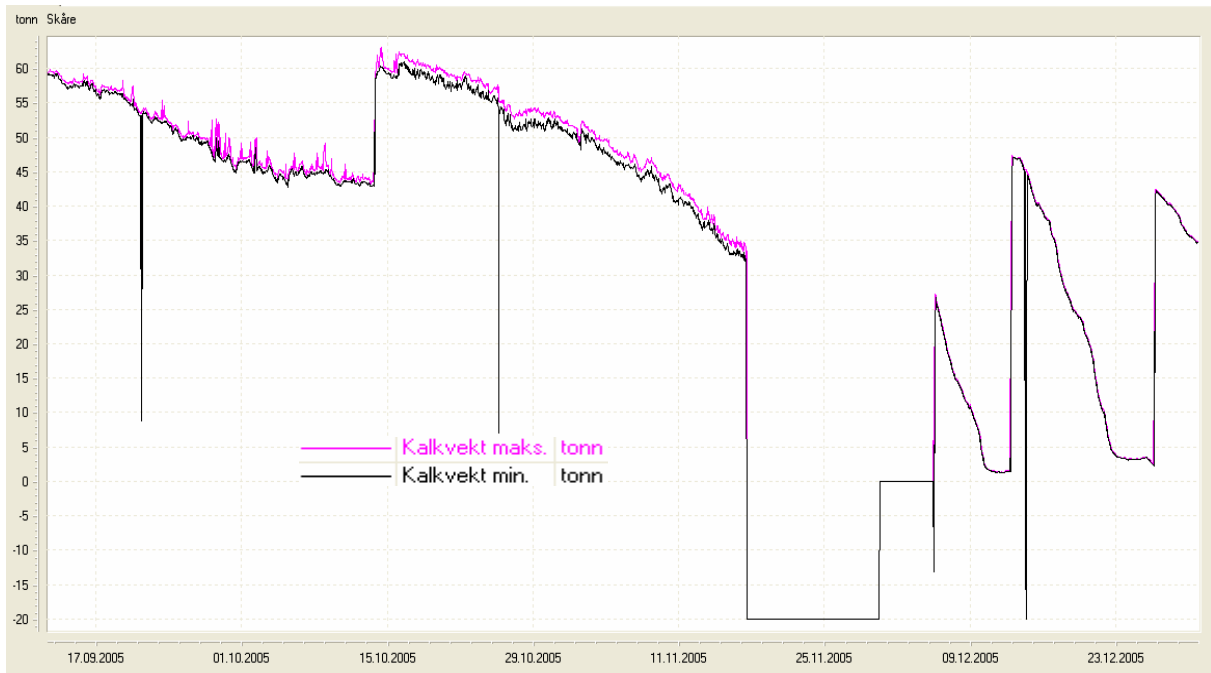
På høsten var signal for kalkvekt svært ustabil. Dette vises på **Figur 7**. Driftkontroll av doser fra anlegget var da vanskelig å gjennomføre. Forholdet ble rettet etter reparasjoner utført tidlig i desember.

Figur 7. Vekt på Skåre doseringsanlegg høsten 2005. Veiesignalet var ustabilt. I november sluttet vekta å fungere. Nytt veiestyr måtte installeres.

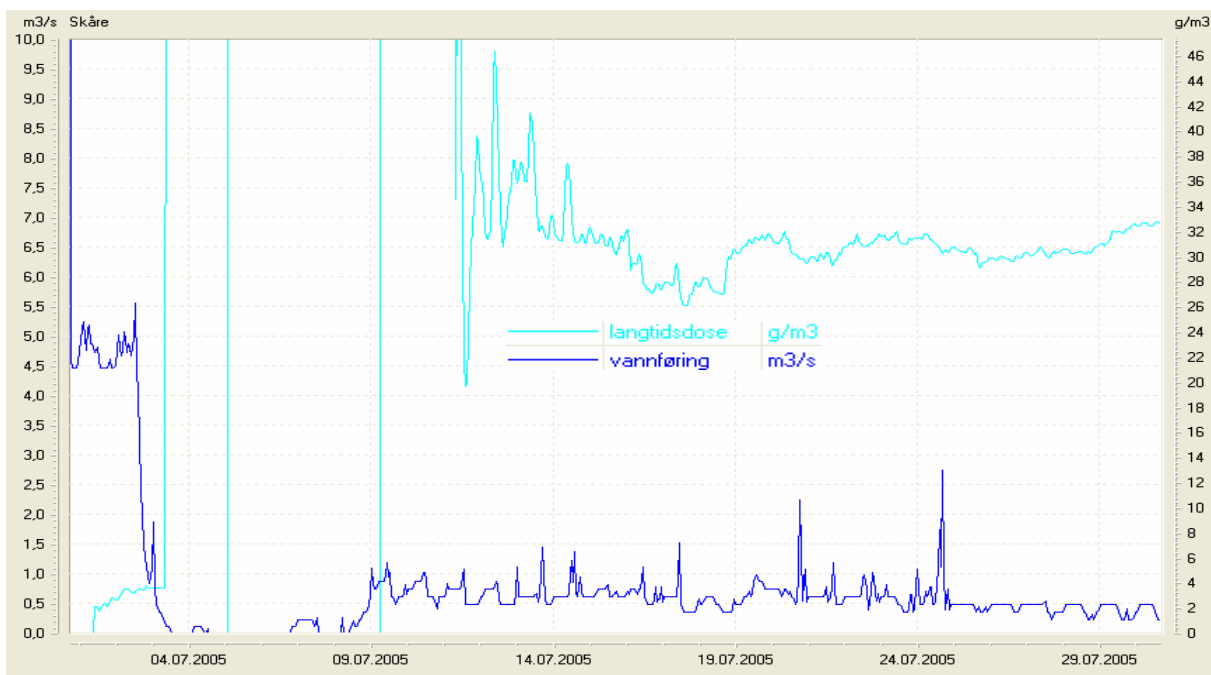
Dosene fra anlegget varierte vanligvis i området 2-8 g/m³. Imidlertid ble det ofte meget høye doser da vannføringen var spesielt lav. Dette kan delvis ha sammenheng med unøyaktig vannføringskurve i de helt lave områdene av vannstandsvariasjonen, men også at anlegget, på grunn av ujustert og ødelagt automatikk, doserte etter manuelt forhåndsinnstilte doser store deler av tiden. Eksempel på meget høy dosering er gjengitt i **Figur 8**. Dette kan være en del av årsaken til at pH i elvevannet fra hele Uldalsgreina i perioden mot høsten 2005 viste uvanlig høye verdier på Hanefossen ved utløpet mot Herefossfjorden (pH>6,5) (**Figur 9**). Etter etablering av styringssignalet i driftskontroll-loggeren, ble det mulig å følge dosekravet i forhold til dosen på grunnlag av vannføring og kalkvekt. Imidlertid er det sannsynlig at denne muligheten bortfaller ved manuell dosering.

Figur 8. Vannføring og kalkdose som langtidsdose midt i juli 2005 ved Skåre doseringsanlegg. Dosene var 2-3,5 g/m³ ved en vannføring på 4,5-5 m³/s. Da vannføringen ble redusert til 0,5-1 m³/s (regulering fra kraftverksdam), økte dosene til 25-40 g/m³.

Det bør gjennomføres flere vannføringsmålinger i elva, spesielt ved lave vannføringer, slik at vannføringskurven kan optimaliseres.

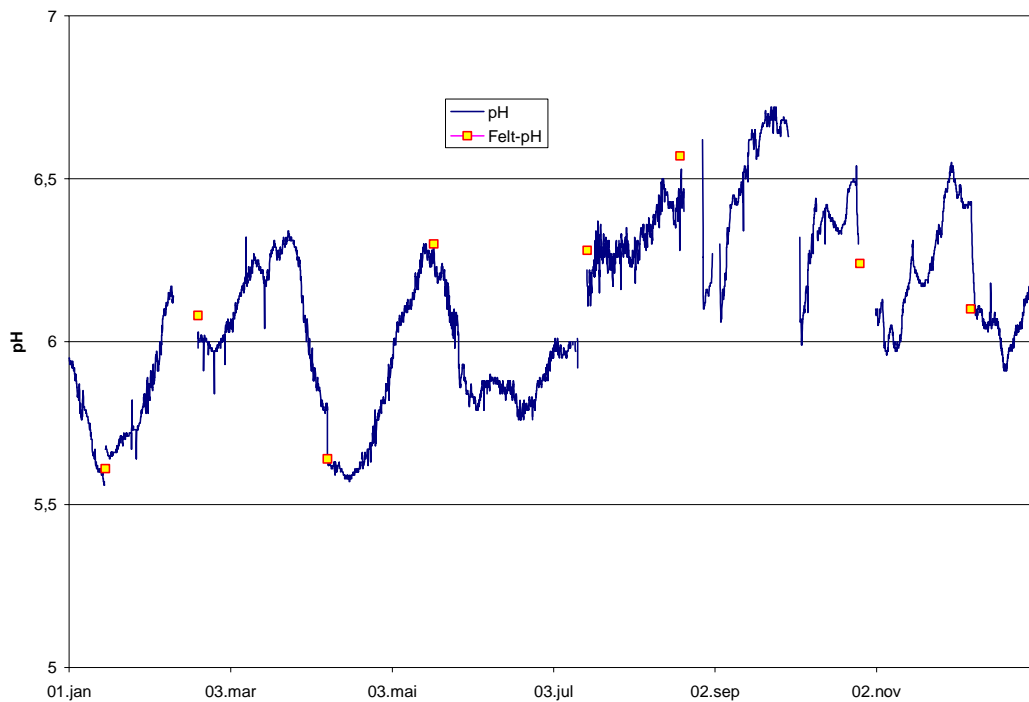
Figur 9. pH fra Hanefossen i 2005 (DN 2006 in prep). pH viser en sterkt økende utvikling i juli. Dette sammenfaller med de høye dosene som ble levert fra Skåre doseringsanlegg i samme periode. pH-overvåkingen på Hanefossen har aldri tidligere framvist så høye pH-verdier som i 2005.

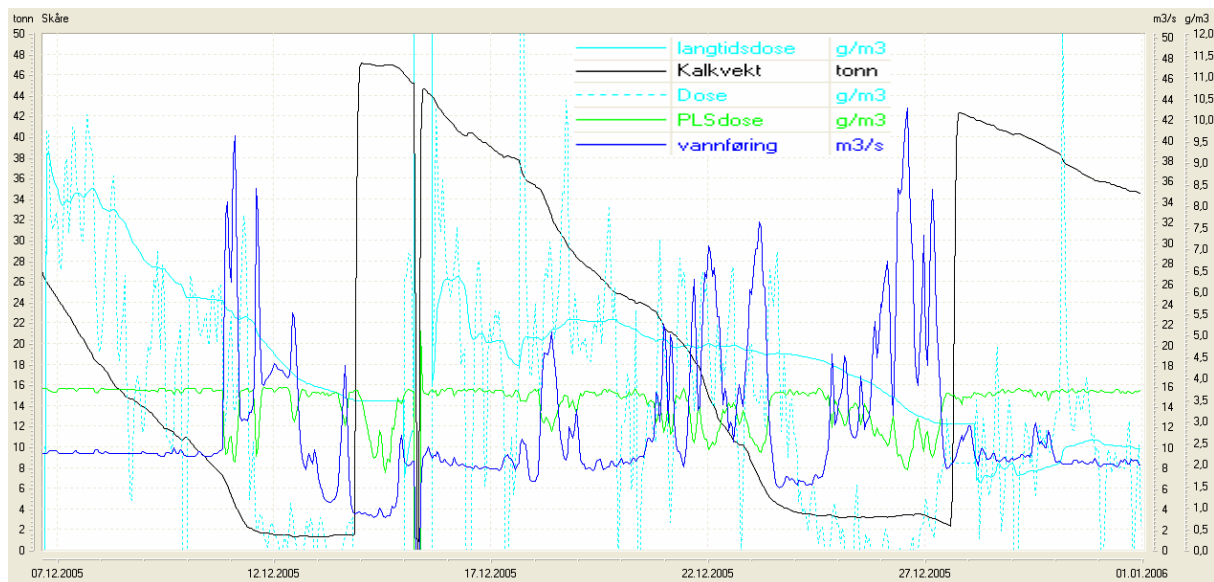
Dosen ble satt til 3,9 g/m³ fra den nye signalomformerer. Dette er 1,5 ganger høyere enn dosekravet. Justeringen ble gjort for å øke kalkinnholdet noe og dermed bedre mulighetene til å nå pH-målet for Herefossfjorden. Denne dosen kan anlegget teoretisk levere ved vannføringer opp mot 23,5 m³/s. Over dette vil dosene avta. Forholdet er vist på **Figur 10**.

Figur 10. Vannføring, kalkvekt, styringssignalet dose (PLSdose) og doser på grunnlag av vektavtak og vannføring (langtidsdose og dose) på Skåre doseringsanlegg i desember 2005. PLSdosen lå på ca. $3,7 \text{ g/m}^3$ hele tiden med unntak av situasjoner da vannføringen ble for høy til at doseringsanlegget kunne opprettholde det høye dosekravet. Da gikk dosene ned. Reell dose viser gjennomgående høyere doser enn dosekravet som ble satt på anlegget. Mot slutten av perioden ble forholdet motsatt. Figuren viser også to situasjoner da anlegget hadde driftsstans.

Grunnet tilfeldig dosering fra Skjeggedal, og delvis manglende dosering fra Vatne (35 tonn i 2005), se **Figur 1**, bør dosemaal for Skåre permanent økes for å sikre høyt pH-nivå ved Hanefossen. Det foreslås et dosemaal på 5 g/m³ i første omgang. Dette målet bør senere revideres på grunnlag av erfaringer som opparbeides.

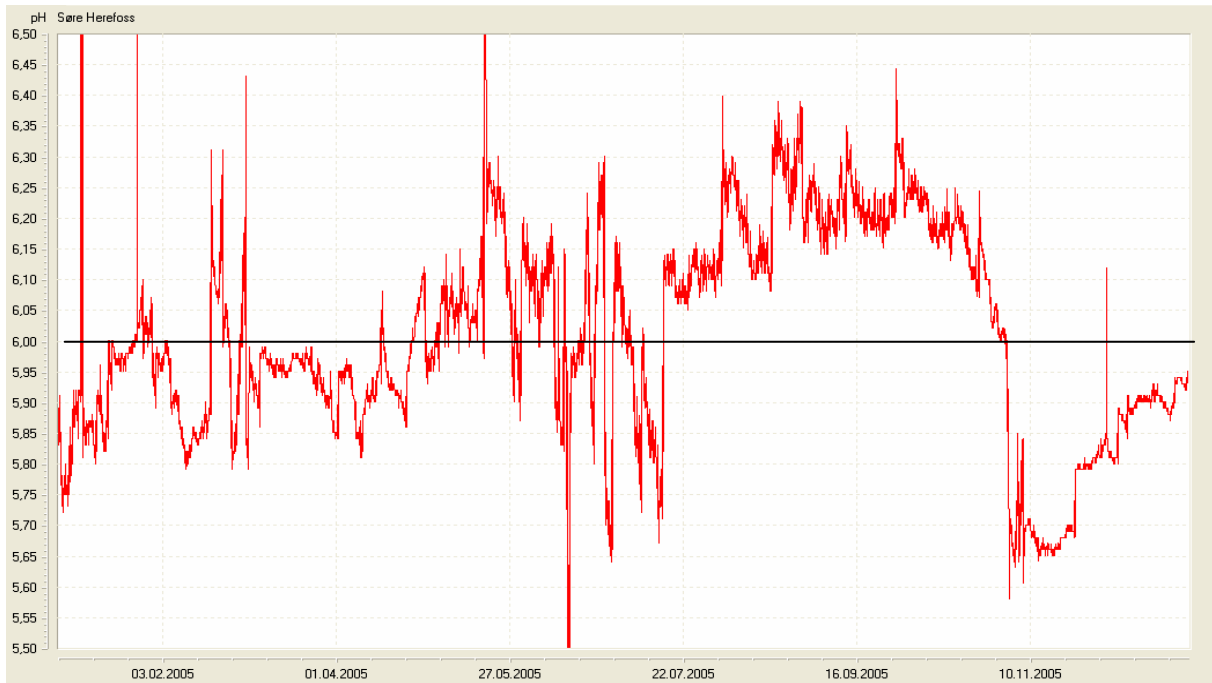
Et mål på pH 6,0 er også satt for Herefossfjorden oppstrøms anlegget. Dette er gjort for å sikre seg mot katastrofal effekt på laks- og sjøaurebestanden i elva dersom det skulle oppstå langvarig svikt i doseringen fra anlegget. pH i Herefossfjorden var under målet i halvdelen av 2005. pH-kurven er gjengitt i **Figur 11**.

pH-stasjonen oppstrøms fungerte uten stillstand i målekyvetta gjennom hele året. Situasjoner med varighet under 8 timer er ikke medregnet, men også slike tilfeller var meget fåtallige (3 stk). Det var problemer med ustabile elektroder etter vedlikehold en periode i juni og juli (**Figur 11**).

Figur 11. pH i Herefossfjorden i 2005. Verdiene i slutten av juni og første del av august er ikke reelle. Ved kontroll 15. juli ble verdien målt til pH 6,2. pH-målet for fjorden (angitt med markering) ble ikke opprettet før i slutten av april, men holdt seg da over målet til november. De lave verdiene i november skyldtes at en stor flom ($> 400 \text{ m}^3/\text{s}$) byttet ut mye av vannet i innsjøen. Det medførte reduksjon i pH-nivået.

Det er til tider av året nokså store forskjeller mellom målt pH og pH-mål i Herefossfjorden (pH-6,0). Tidligere erfaringer viser at det er gjennomgående god vannkvalitet i tilløpsvannet fra hovedelva. I "Uldalsgreina" varierer vannkvaliteten mye mer, og det er tidvis meget surt vann som tilføres Herefossfjorden. Forholdene er blitt noe bedre i 2005 (DN-notat 2006 under utarbeidelse). Reetablering av driftskontroll på Vatne-dosereren vil bedre oversikten over den daglige doseringen til "Uldalsgreina". Dette forholdet ble også nevnt i avviksrapportene for 2003 og 2004 (Høgberget og Håvardstun 2005 a, b).

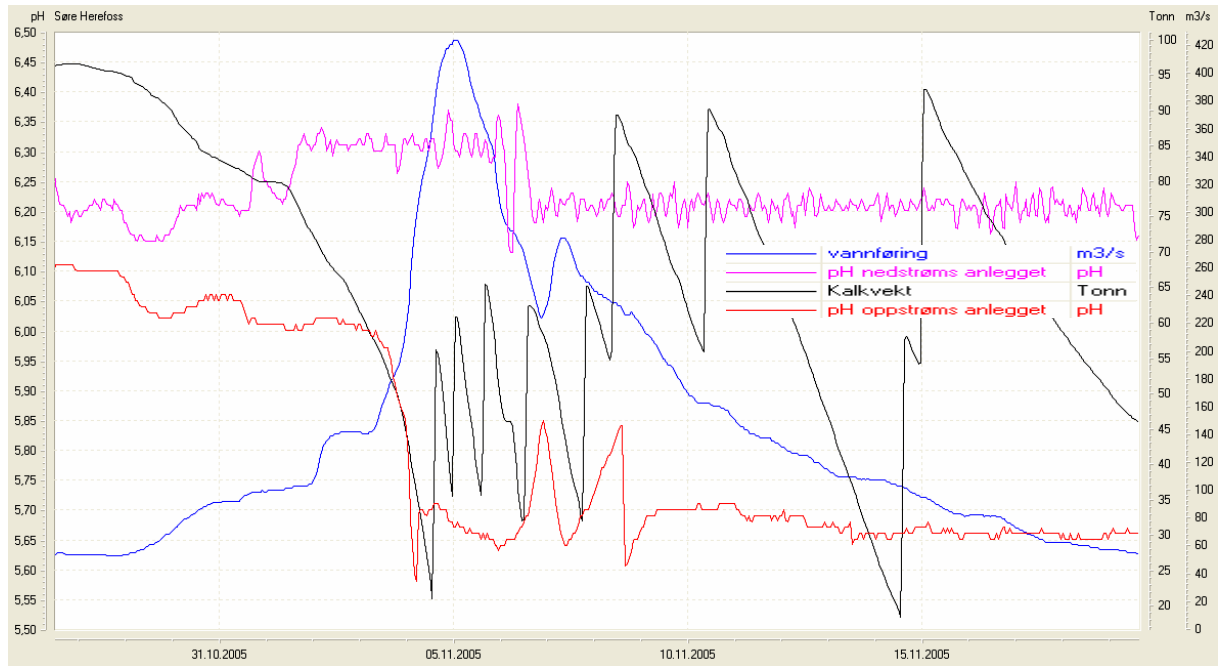
Det var få flommer i vassdraget som satte kalkdoseringen på prøve. Imidlertid var det en flom som startet 3. november der vannføringen kuliminerte på $423 \text{ m}^3/\text{s}$ og hvor vannkvaliteten inn mot Søre Herefoss etter hvert ble nokså sur. Da doserte anlegget med en intensitet som var helt oppe i 85% av maksimal dosering (**Figur 12**). Episoden bekreftet at teknikk, rutiner og organisering fungerte tilfredsstillende ved anlegget.

Figur 12. Vannføring, kalkvekt og pH oppstrøms og nedstrøms Søre Herefoss doseringsanlegg under flom i november 2005. På figuren vises alle kalkfyllingene i perioden. Hver fylling består av ca. 33 tonn kalk. Dette illustrerer derfor godt hvor mye som skal til for å kunne behandle det sure vannet som tilføres gjennom en slik flom. Doseringen forløp uten feil eller mangler.
