RAPPORT LNR 5235-2006

# Driftskontroll av kalkdoseringsanlegg i Tovdalsvassdraget

Avviksrapport 2005

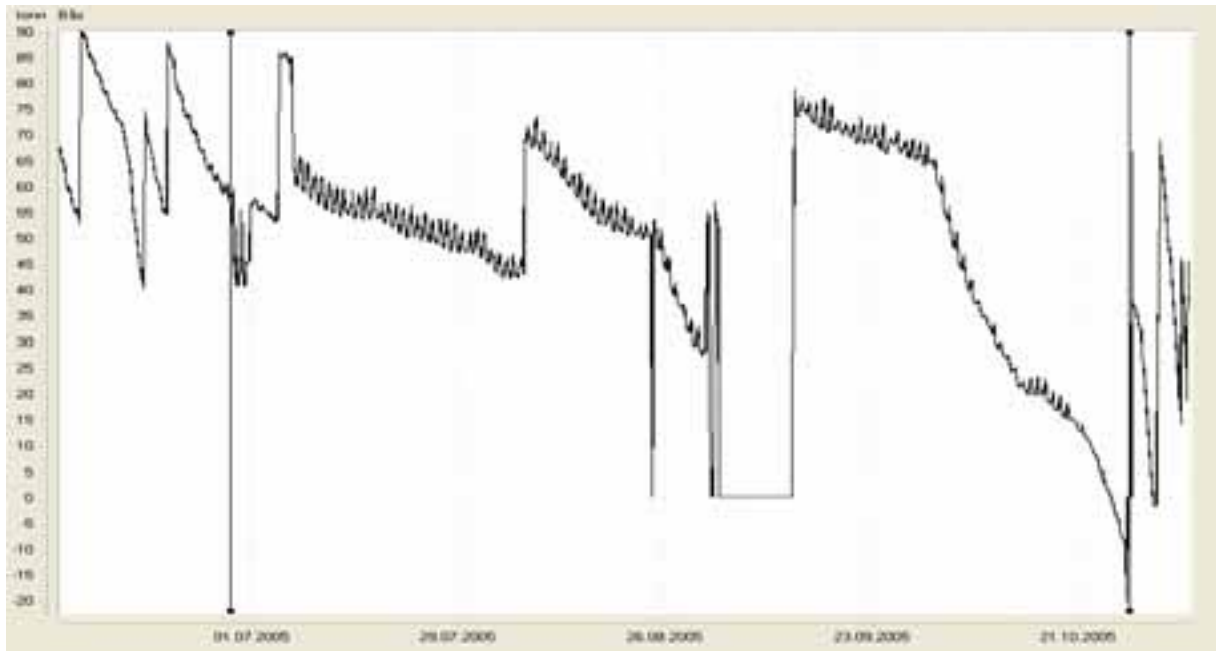
Det ble ikke registrert svikt i signaler fra sensorene for vannstand og vekt. Imidlertid ble vekten på anlegget ikke registrert med korrekte verdier en tid fra ca. 1. juli. Det var da vanskelig å dokumentere kalkdosene som ble levert fra anlegget. Forholdet er vist på **Figur 2**. Det ble foretatt service på veiesystemet i slutten av oktober 2005 (Miljøkalk). 0-nivået på vekta ble ikke korrekt avlest etter dette.

**Figur 2.** Kalkvekt på Bås doseringsanlegg sommeren og høsten 2005. Figuren viser med markører tidspunktet hvor vekta begynte å vise feil og da utstyret ble reparert. I perioden med feil registrering av vekt, var det vanskelig å avlese dosene som ble gitt til elva ved å benytte kalkvekt og vannføring. Figuren viser også tiden vi mangler data fordi loggeren stoppet.

Etter service på veiesystemet ble 0-nivået på veiesignalet noe forandret. Dette bør rettes ved første anledning. (Når siloen blir tom for kalk i forbindelse med rengjøring av silo).

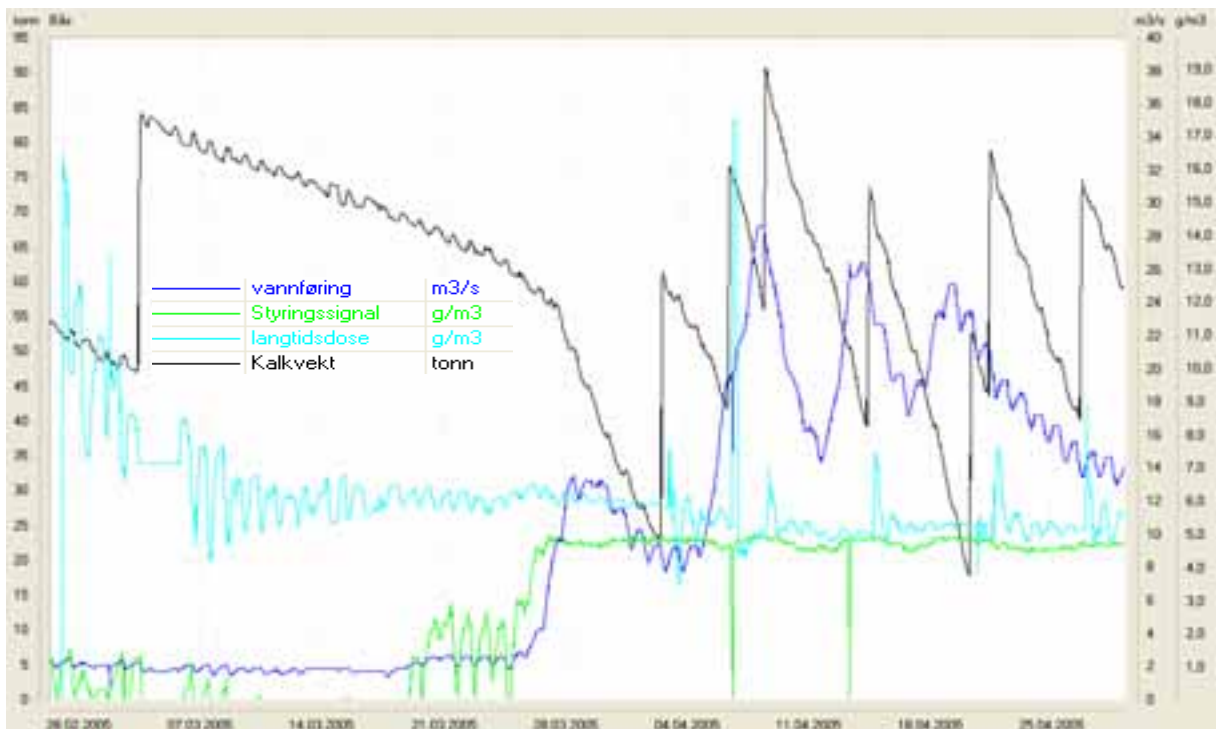
Anleggets doseringssignal ble ikke registrert i driftskontroll-loggeren i tiden fra nyttår til 21. februar. I den nye loggeren som da ble montert var signalet tilgjengelig, men det var til tider store forskjeller mellom det registrerte doseringssignalet og dosene som faktisk ble gitt til elva, spesielt ved lave vannføringer (**Figur 3**).

**Figur 3.** Vannføring, kalkvekt, styringssignal og driftskontrollens langtidsdose på Bås doseringsanlegg i mars og april 2005. Figuren viser misforholdet mellom reell dose (langtidsdose) og styringssignalet som ble registrert i loggeren da det var lav vannføring i elva. Da vannføringen økte, ble det samtidig bedre korrelasjon mellom styringssignalet og det som faktisk ble dosert til elva.

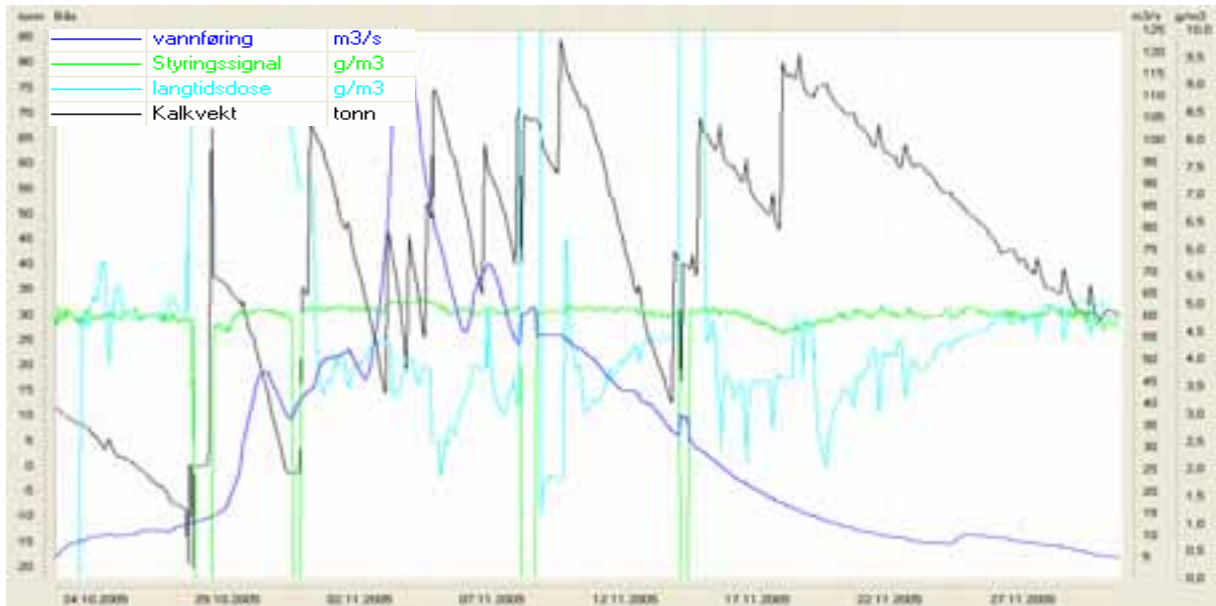
Anlegget doserte vanligvis nær opp til de gjeldende dosemaal. Imidlertid var det en periode i november med høye vannføringer da anlegget ikke doserte tilstrekkelig. De avgitte doser var da flere ganger under halvparten av ønsket dose. Forløpet er vist i **Figur 4**. **Figur 11** viser at pH i Herefossfjorden gikk betraktelig ned i samme periode.

**Figur 4.** Vannføring, kalkvekt, styringssignal og driftskontrollens langtidsdose på Bås doseringsanlegg i november 2005. Figuren viser at doseringen ikke var optimal da vannføringen økte til flom i november. Dosene var da nede i 2 g/m<sup>3</sup>. Figuren viser også fire tilfeller der anlegget mistet styringssignalet og derfor sluttet å dosere.

Det må gjøres tiltak slik at korrekt dose kan opprettholdes under flom.

Maksimum vannføring for korrekt dosering ble utvidet i 2002 slik at korrekt dose skal kunne gis ved høyere vannføring enn 187 m<sup>3</sup>/s. Det er i denne perioden ikke registrert vannføringer over 187 m<sup>3</sup>/s. Dermed er det fortsatt ikke dokumentert doseregulering ved vannføringer over dette nivået.

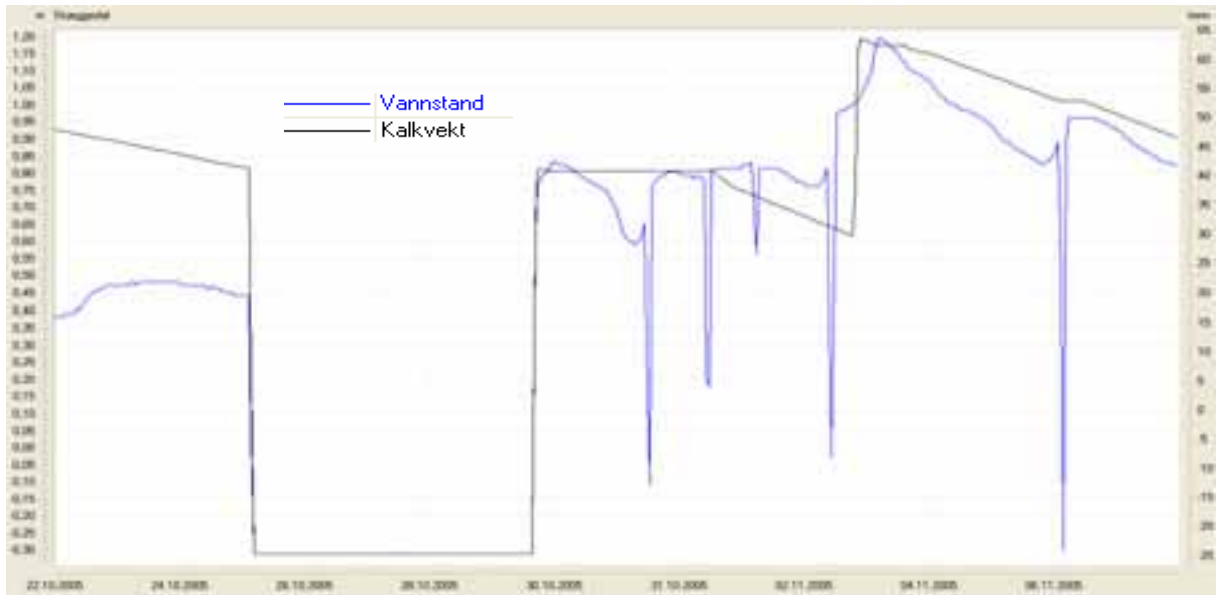
Det var svikt i veie- og vannstandssignaler 4,5 dager fra 25. oktober. I den første tiden etter dette var det også noen kortvarige svikt i vannstandssignalet (**Figur 5**).

**Figur 5.** Vannstand og kalkvekt på Skjeggedal doseringsanlegg i oktober og november 2005. Figuren viser en tid uten reelle signaler fra sensorene etterfulgt av en tid med kortvarige ”dropp” i vannstandsmålingene. Slike ”dropp” ødelegger kontinuiteten i driftskontrollens utregning av langtidsdose. Figuren viser også tre av tilfellene da anlegget stoppet å dosere kalk (jfr. **Tabell 2**).

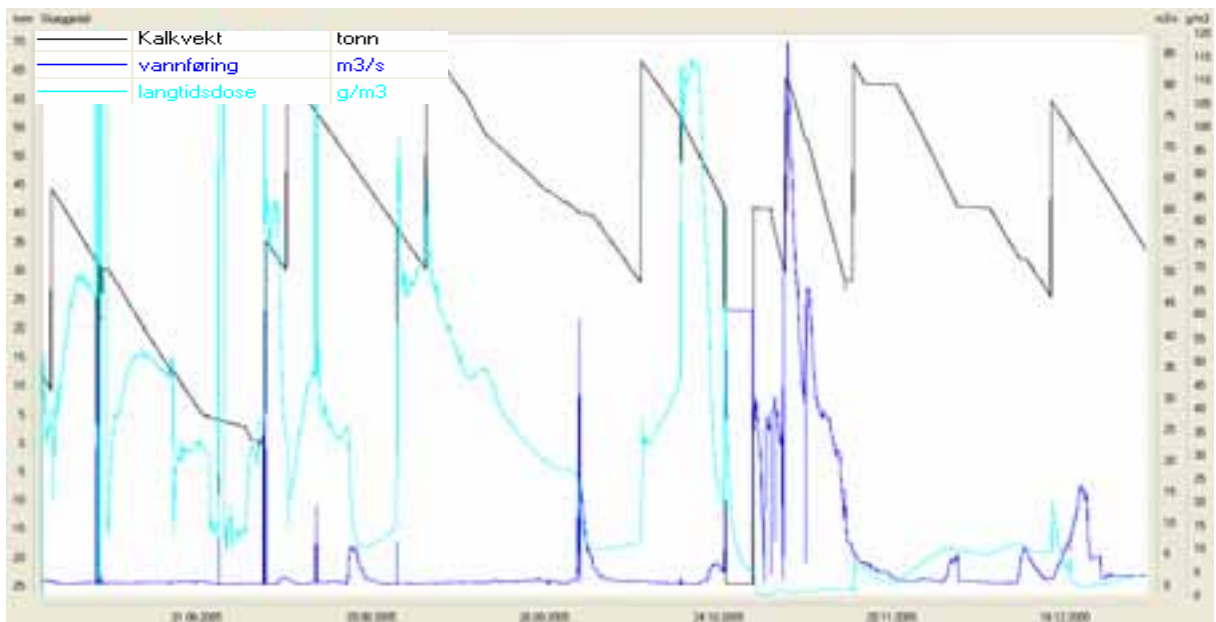
Det ble levert svært varierende kalkdoser fra anlegget. Det antas at årsaken er mye bruk av manuell kjøring. Gjennomgående ble det dosert alt for mye kalk fra anlegget da det var lav vannføring. Ved flom ble dette forholdet motsatt. Da ble det dosert alt for lite kalk i forhold til de oppsatte krav. Dosene fra perioden som det finnes logg for er gjengitt i **Figur 6**.

**Figur 6.** Vannføring, kalkvekt og langtidsdose ved Skjeggedal doseringsanlegg siste halvdel av 2005. Figuren viser hvor stor variasjon det var på dosene som ble levert fra anlegget. Det ble gjennomgående dosert alt for høye doser. De rette linjene i vektkurven tyder på at det er benyttet fast dosering pr. tidsenhet. (Ved manuell dosering settes et fast doseringsnivå).

Det er ingen stabilitet i kalkdoseringen. Det bør gjennomføres tiltak som bevirker jevnere doser i elva. Ekstremt høye doser fører til store avleiringer langs bunnen av elva. Doseringen er ofte alt for høy ved manuell drift. Den automatiske doseringen bør justeres, spesielt ved lav vannføring, slik at høyere doser oppnås på automatisk drift.

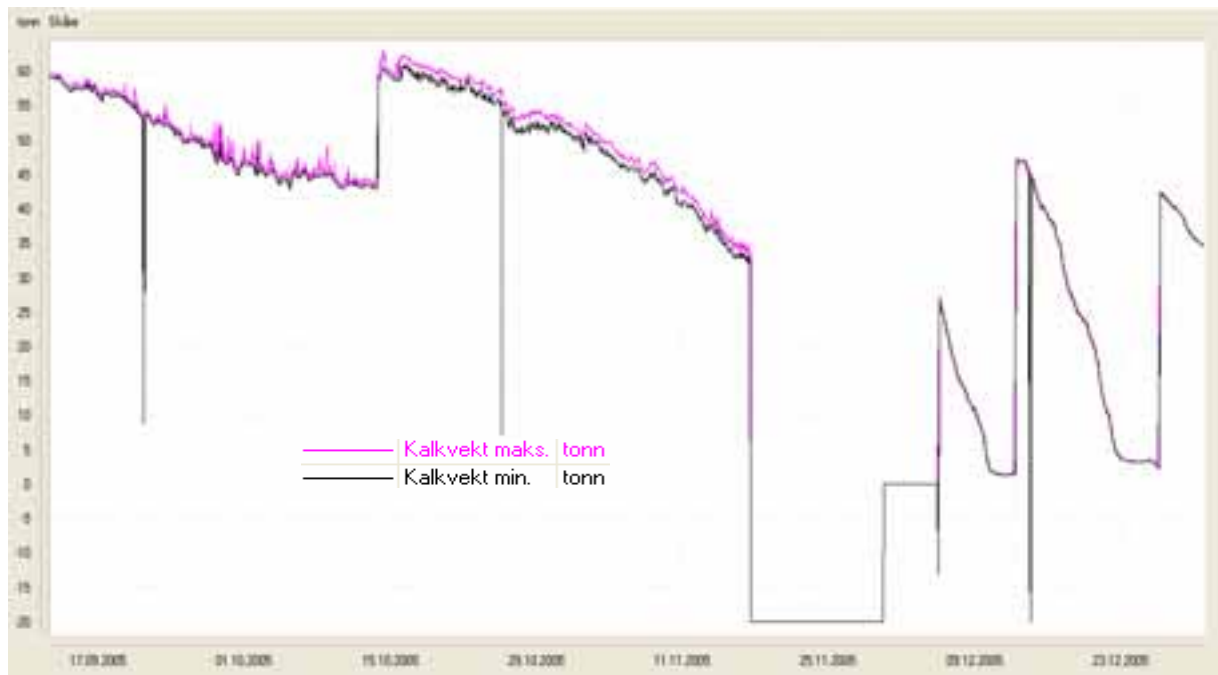
På høsten var signal for kalkvekt svært ustabil. Dette vises på **Figur 7**. Driftkontroll av doser fra anlegget var da vanskelig å gjennomføre. Forholdet ble rettet etter reparasjoner utført tidlig i desember.

**Figur 7.** Vekt på Skåre doseringsanlegg høsten 2005. Veiesignalet var ustabil. I november sluttet vekta å fungere. Nytt veieutstyr måtte installeres.

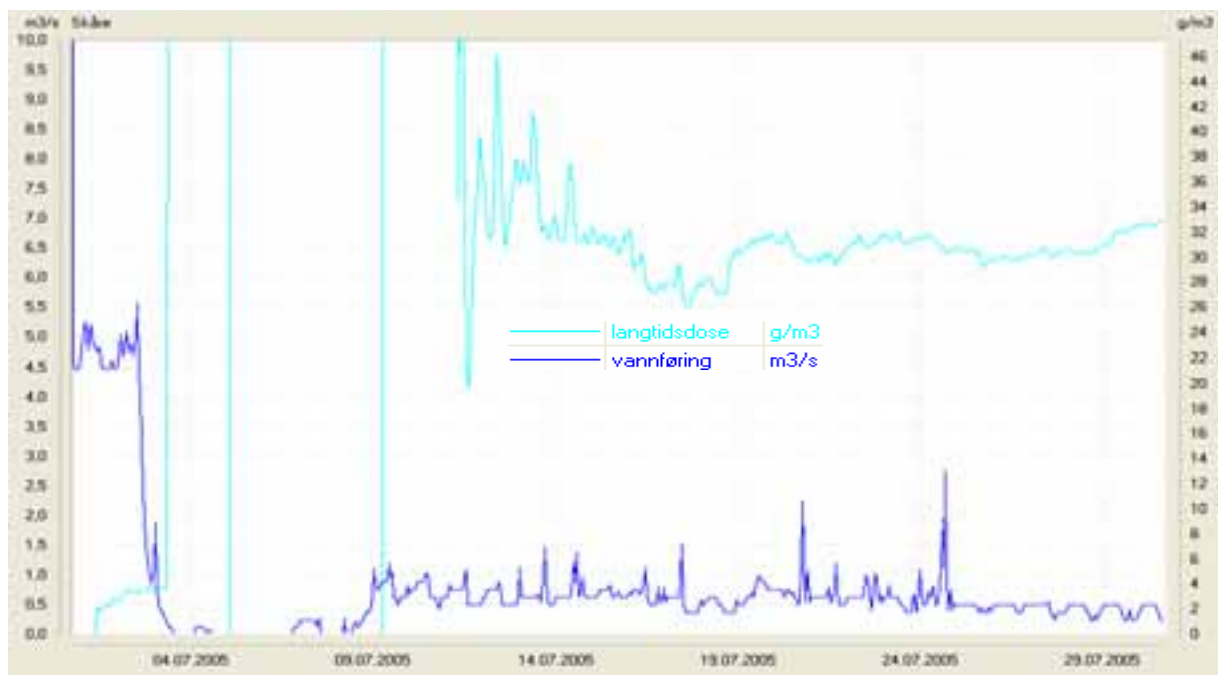
Dosene fra anlegget varierte vanligvis i området 2-8 g/m<sup>3</sup>. Imidlertid ble det ofte meget høye doser da vannføringen var spesielt lav. Dette kan delvis ha sammenheng med unøyaktig vannføringskurve i de helt lave områdene av vannstandsvariasjonen, men også at anlegget, på grunn av ujustert og ødelagt automatikk, doserte etter manuelt forhåndsinnstilte doser store deler av tiden. Eksempel på meget høy dosering er gjengitt i **Figur 8**. Dette kan være en del av årsaken til at pH i elvevannet fra hele Uldalsgreina i perioden mot høsten 2005 viste uvanlig høye verdier på Hanefossen ved utløpet mot Herefossfjorden (pH>6,5) (**Figur 9**). Etter etablering av styringssignalet i driftskontroll-loggeren, ble det mulig å følge dosekravet i forhold til dosen på grunnlag av vannføring og kalkvekt. Imidlertid er det sannsynlig at denne muligheten bortfaller ved manuell dosering.

**Figur 8.** Vannføring og kalkdose som langtidsdose midt i juli 2005 ved Skåre doseringsanlegg. Dosene var 2-3,5 g/m<sup>3</sup> ved en vannføring på 4,5-5 m<sup>3</sup>/s. Da vannføringen ble redusert til 0,5-1 m<sup>3</sup>/s (regulering fra kraftverksdam), økte dosene til 25-40 g/m<sup>3</sup>.

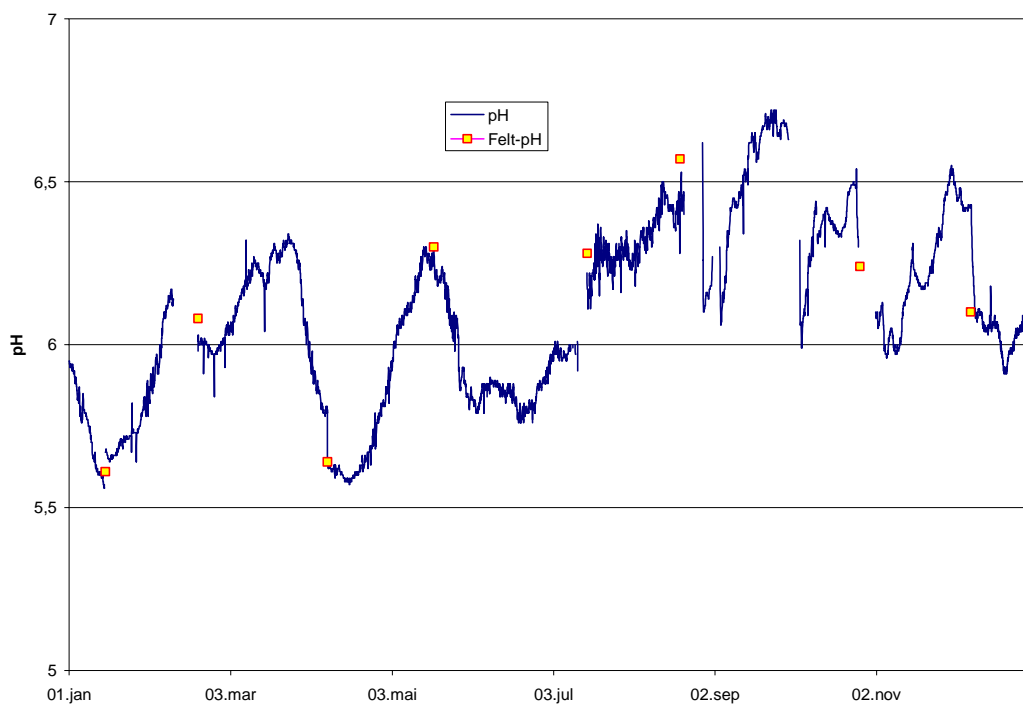
**Figur 9.** pH fra Hanefossen i 2005 (DN 2006 in prep). pH viser en sterkt økende utvikling i juli. Dette sammenfaller med de høye dosene som ble levert fra Skåre doseringsanlegg i samme periode. pH-overvåkingen på Hanefossen har aldri tidligere framvist så høye pH-verdier som i 2005.

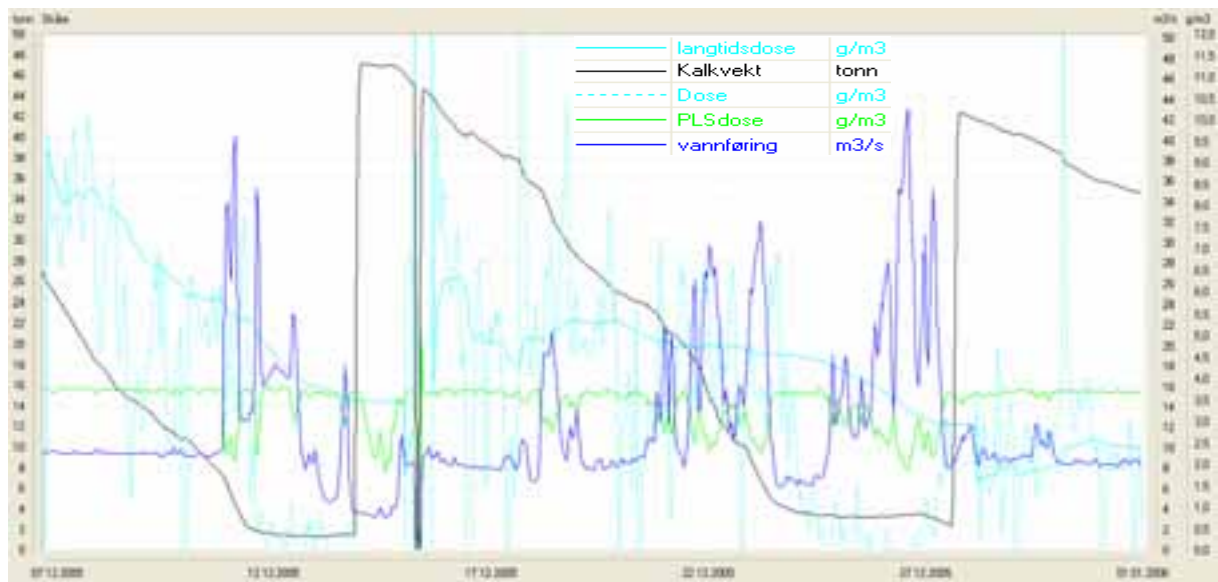
Dosen ble satt til 3,9 g/m<sup>3</sup> fra den nye signalomformerer. Dette er 1,5 ganger høyere enn dosekravet. Justeringen ble gjort for å øke kalkinnholdet noe og dermed bedre mulighetene til å nå pH-målet for Herefossfjorden. Denne dosen kan anlegget teoretisk levere ved vannføringer opp mot 23,5 m<sup>3</sup>/s. Over dette vil dosene avta. Forholdet er vist på **Figur 10**.

**Figur 10.** Vannføring, kalkvekt, styringssignalet dose (PLSdose) og doser på grunnlag av vektavtak og vannføring (langtidsdose og dose) på Skåre doseringsanlegg i desember 2005. PLSdosen lå på ca.  $3,7 \text{ g/m}^3$  hele tiden med unntak av situasjoner da vannføringen ble for høy til at doseringsanlegget kunne opprettholde det høye dosekravet. Da gikk dosene ned. Reell dose viser gjennomgående høyere doser enn dosekravet som ble satt på anlegget. Mot slutten av perioden ble forholdet motsatt. Figuren viser også to situasjoner da anlegget hadde driftsstans.

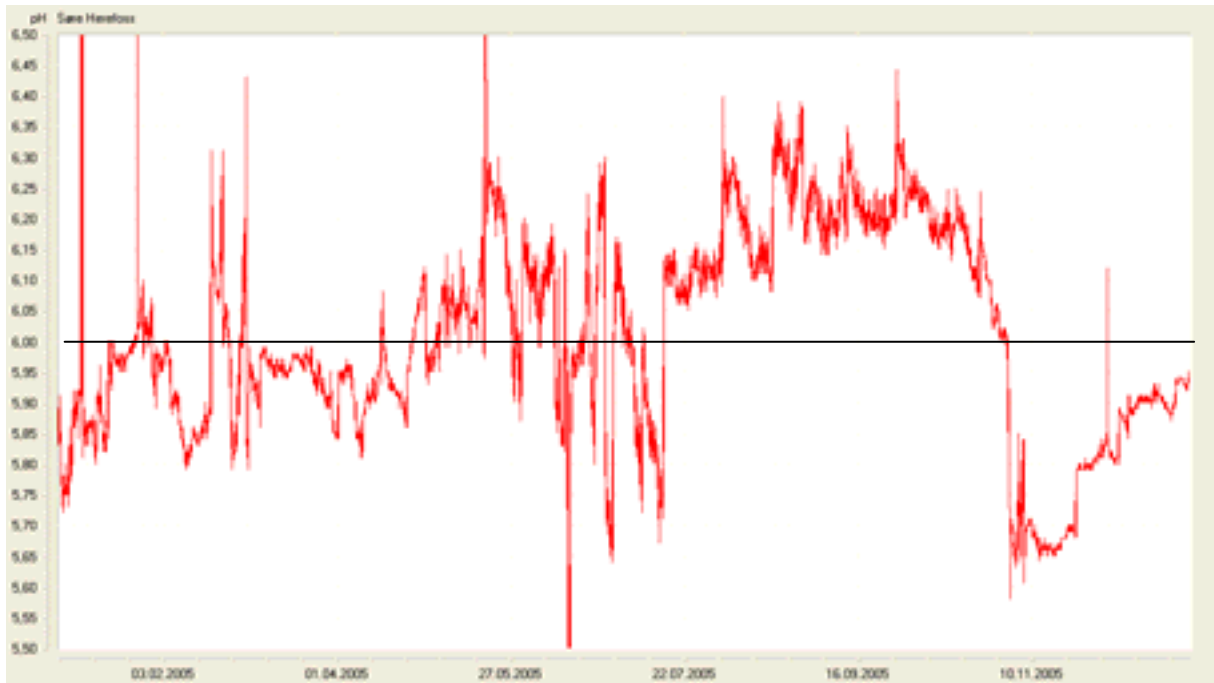
Et mål på pH 6,0 er også satt for Herefossfjorden oppstrøms anlegget. Dette er gjort for å sikre seg mot katastrofal effekt på laks- og sjøaurebestanden i elva dersom det skulle oppstå langvarig svikt i doseringen fra anlegget. pH i Herefossfjorden var under målet i halvdelen av 2005. pH-kurven er gjengitt i **Figur 11**.

pH-stasjonen oppstrøms fungerte uten stillstand i målekyvetta gjennom hele året. Situasjoner med varighet under 8 timer er ikke medregnet, men også slike tilfeller var meget fåtallige (3 stk). Det var problemer med ustabile elektroder etter vedlikehold en periode i juni og juli (**Figur 11**).

**Figur 11.** pH i Herefossfjorden i 2005. Verdiene i slutten av juni og første del av august er ikke reelle. Ved kontroll 15. juli ble verdien målt til pH 6,2. pH-målet for fjorden (angitt med markering) ble ikke opprettet før i slutten av april, men holdt seg da over målet til november. De lave verdiene i november skyldtes at en stor flom ( $> 400 \text{ m}^3/\text{s}$ ) byttet ut mye av vannet i innsjøen. Det medførte reduksjon i pH-nivået.

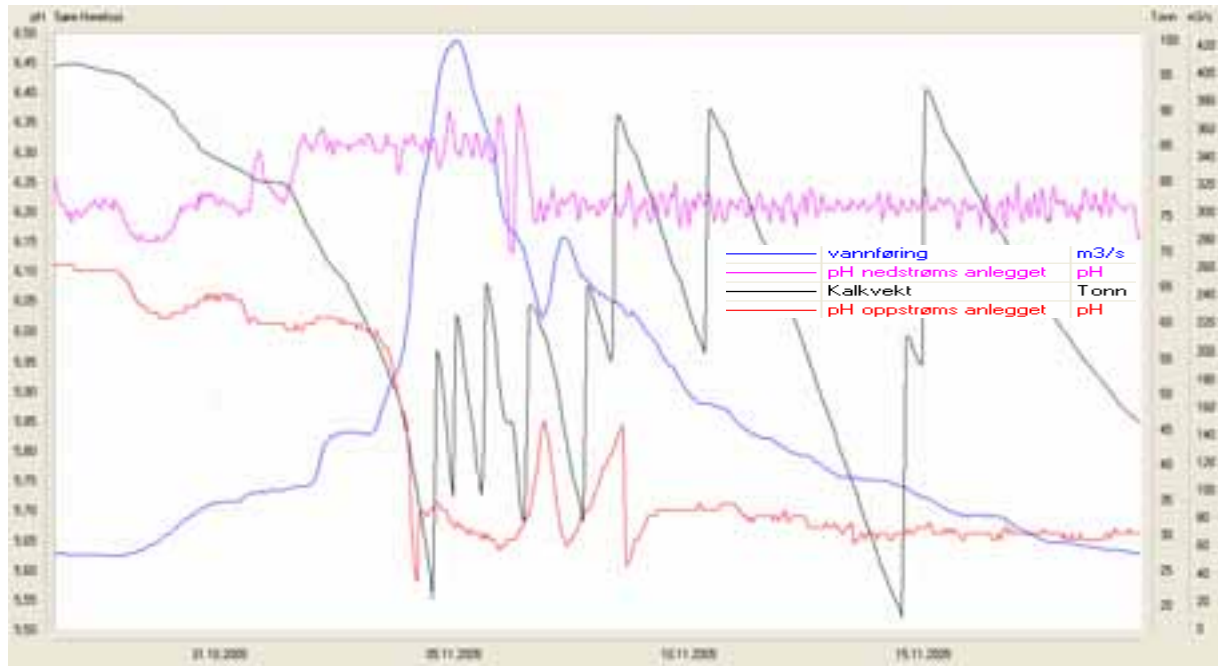
Det var få flommer i vassdraget som satte kalkdoseringen på prøve. Imidlertid var det en flom som startet 3. november der vannføringen kuliminerte på  $423 \text{ m}^3/\text{s}$  og hvor vannkvaliteten inn mot Søre Herefoss etter hvert ble nokså sur. Da doserte anlegget med en intensitet som var helt oppe i 85% av maksimal dosering (**Figur 12**). Episoden bekreftet at teknikk, rutiner og organisering fungerte tilfredsstillende ved anlegget.

**Figur 12.** Vannføring, kalkvekt og pH oppstrøms og nedstrøms Søre Herefoss doseringsanlegg under flom i november 2005. På figuren vises alle kalkfyllingene i perioden. Hver fylling består av ca. 33 tonn kalk. Dette illustrerer derfor godt hvor mye som skal til for å kunne behandle det sure vannet som tilføres gjennom en slik flom. Doseringen forløp uten feil eller mangler.
