Driftskontroll av kalkdoseringsanlegg i Mandalsvassdraget

Avviksrapport 2006

Tittel Driftskontroll av kalkdoseringsanlegg i Mandalsvassdraget. Avviksrapport 2006	Løpenr. (for bestilling) 5461-2007	Dato 26.06.07
	Prosjektnr. Undernr. O - 27033	Sider Pris 19
Forfatter(e) Rolf Høgberget Jarle Håvardstun	Fagområde Overvåking	Distribusjon
	Geografisk område Vest-Agder	Trykket NIVA

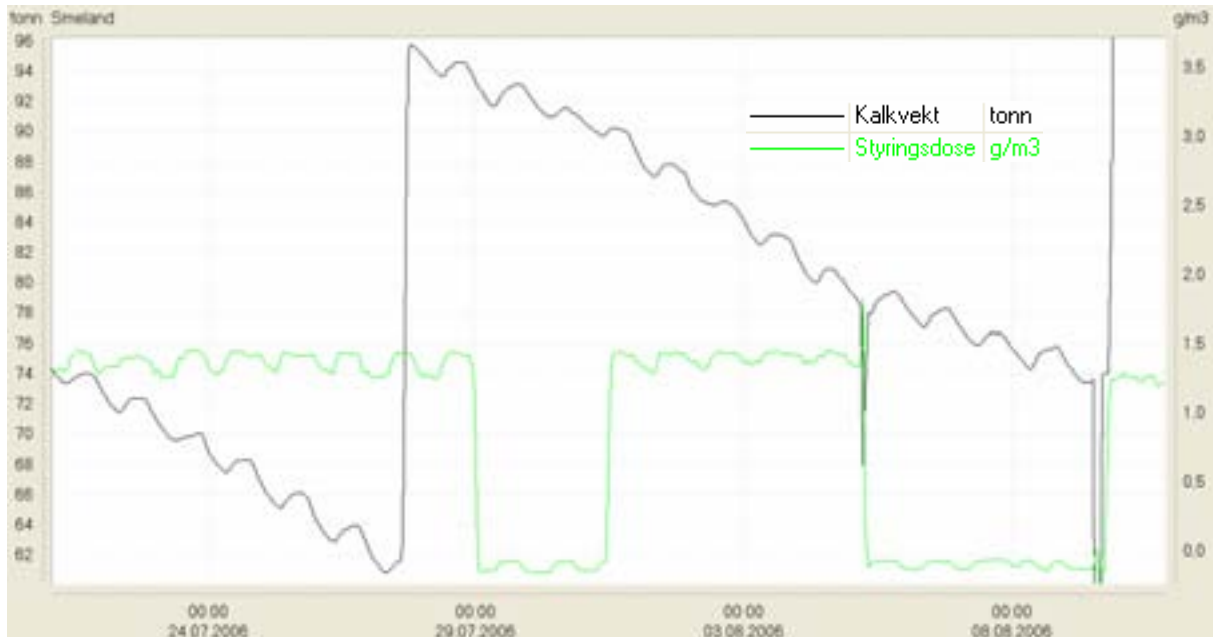
Stans i utdosering av kalk oppsto fire dager fra 16. mai og 16 timer den 12. desember. Doseringssignalet viste ingen dosering ved et par anledninger i juli, men likevel ble det dosert kalk fra anlegget, se **Figur 2**. Anlegget ble da kjørt manuelt.

Figur 2. Styringsdose og kalkvekt på Smeland doseringsanlegg i månedsskiftet juli-august 2006. Figuren viser at det ble dosert kalk uten at driftskontroll-loggeren kunne detektere styringssignalet. Anlegget gikk da på "manuell dosering". Det er en svakhet at ikke signalet ved denne form for styring kan detekteres i vårt system.

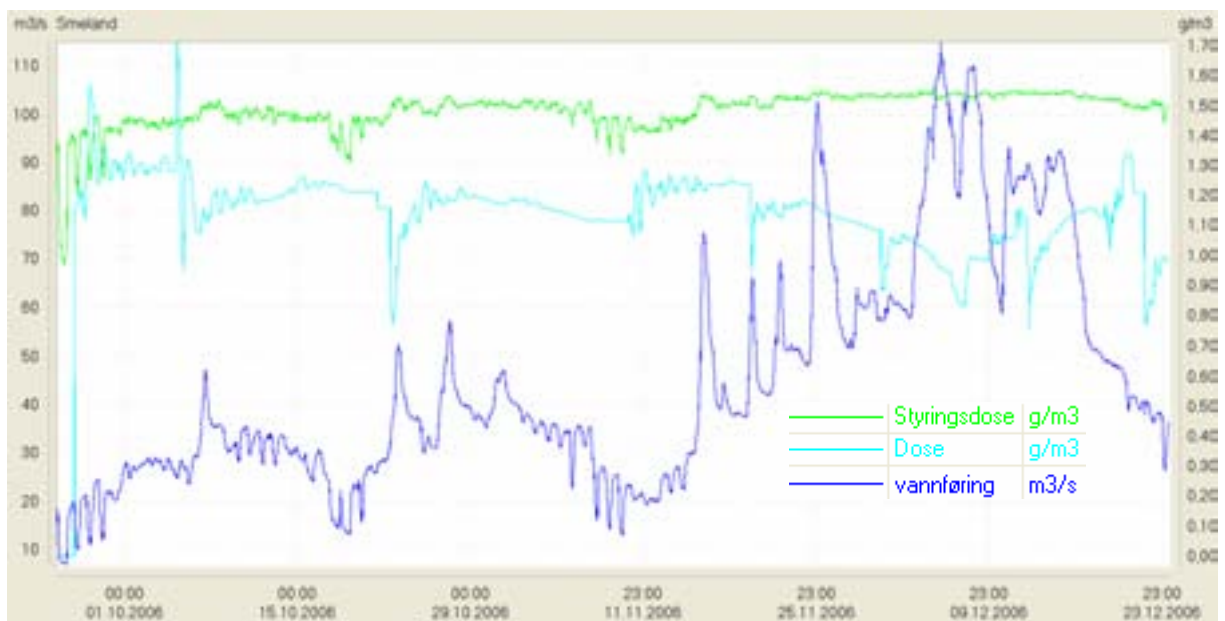
Det ble levert meget stabile doser fra anlegget. Styringssignalet som dose var normalt noe høyere enn den dosen som ble registrert ved hjelp av vekttap og vannføring (reell dose). Normalt lå styringsdosen på $1,5$ mens reell dose var ca $1,2 \text{ g/m}^3$. Styringsdosen ble økt i ca en halv måned fra 26. april i forbindelse med vårflom. Den var da 2 g/m^3 . Reell dose økte også, og ble målt til $1,5\text{-}1,6 \text{ g/m}^3$. Ved to tilfeller med ekstrem lav vannføring i august og september var det motsatt sammenheng mellom styringsdose og reell dose. Det utviklet seg større avvik mellom de samme doser i november. Da ble det levert lavere doser enn normalt. Forholdet ble oppsto under langvarig flomsituasjon i elva **Figur 3**.

Figur 3. Sammenheng mellom reell (dose) og forventet dose (styringsdose) på Smeland doseringsanlegg senhøsten 2006. Figuren viser en utvikling der dosene gikk ned mot minimumskravet (1 g/m^3) i vedvarende flom. Styringsdosen var 50 % høyere enn reell verdi.

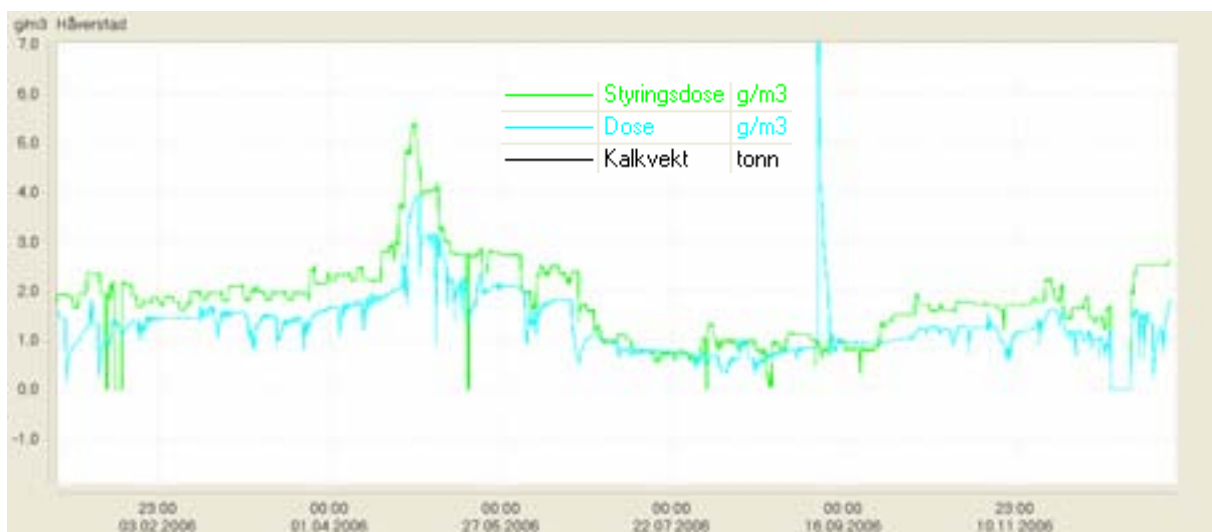
Dosene fra anlegget varierte den del gjennom året. De lå alltid i området mellom 0,5 til 4 g/ m³. (**Figur 4**). Gjennomgående ble det levert reelle doser som var noe lavere enn styringsdosen. Unntaket var stabile tilstander midt på sommeren da begge former for doseavlesing viste like verdier (0,75 g/ m³).

Figur 4. Sammenhengen mellom reell og forventet dose på Håverstad doseringsanlegg i 2006. Dosene var spesielt høye i våravsmeltingen sent i april og begynnelsen av juni. Høy dose i september er ikke reell.

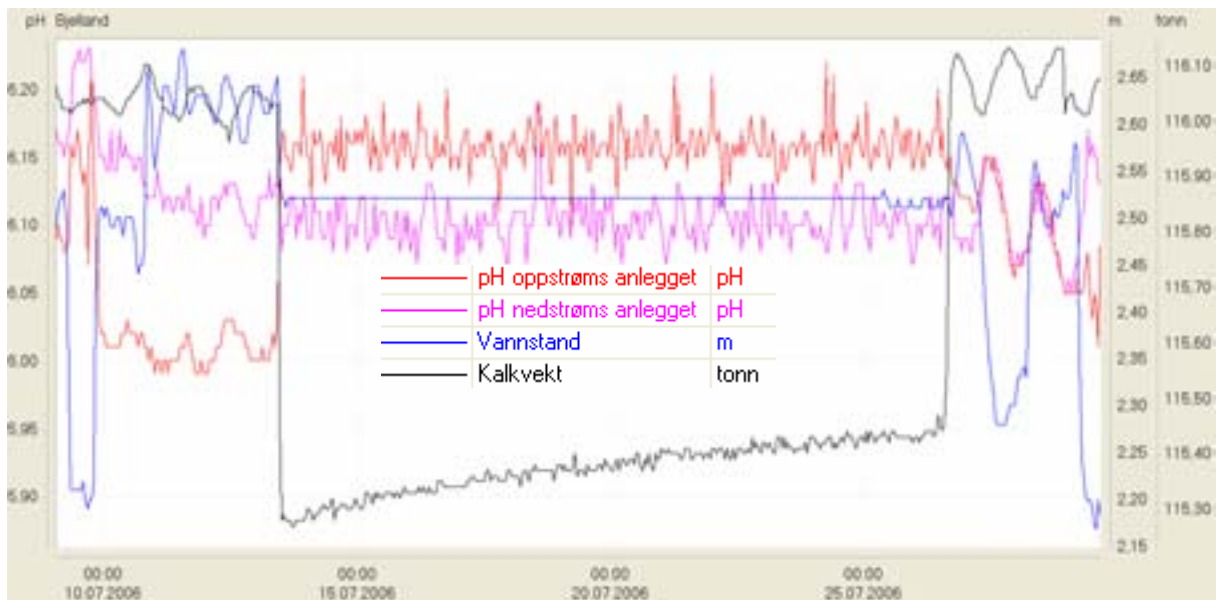
Driftskontrollens datasamling er komplett i hele rapporteringsperioden med unntak av 14 timer fra 6. desember. Det var likevel en periode på ca 2 uker fra 13. juli hvor dataene virker lite realistiske. Forholdet er gjengitt i **Figur 5**.

Figur 5. Et utvalg parametere fra driftskontroll-loggen på Bjelland i juli 2006. Loggeren har samlet data, men disse er ubrukelige. Figuren viser variasjoner i pH over en rett linje, vannstand uten utvikling og svakt økende kalkvekt i beholdningssiloen. Det er ikke oppklart hva som forårsaket situasjonen.

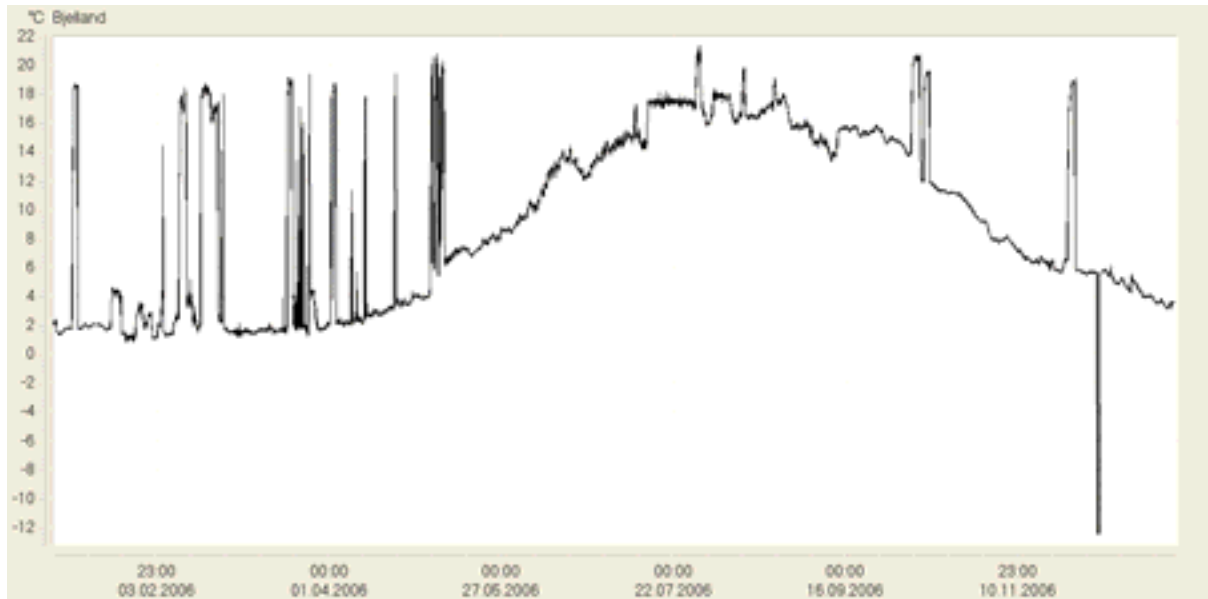
pH oppstrøms anlegget var spesielt utsatt for stopp i målekyvetta første del av året (til og med mai). Deretter ble det montert et utjevningsskar som foreslått av Ånen Trygslund (operatør i Mankalk) og beskrevet i avvikrapport for 2005 (Høgberget, Håvardstun, Tveiten 2006), (**Figur 6**).

Figur 6. Temperaturutvikling oppstrøms Bjelland doseringsanlegg hele året 2006. Figuren viser at det var mange tilfeller av temperaturøkning i målekvyetta på foråret. Dette bedret seg betraktelig etter at det ble montert utstyr som bedre forhindret slike tilstander. (pH-reduksjon i desember skyltes svikt i logger, beskrevet over)

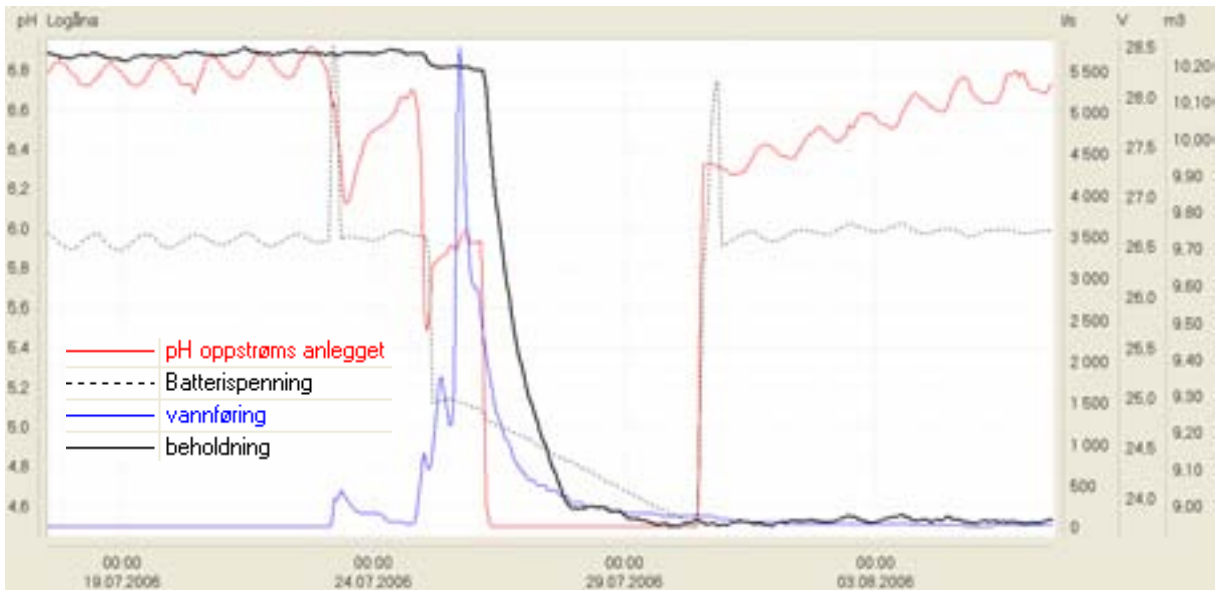
Det var en del strømbrudd på anlegget, spesielt i januar og februar. Tre av strømbruddene varte i mer enn 8 timer. Det var 20. januar, 30. januar og 16. februar. Da varte de i henholdsvis 16,10 og 14 timer. Det var også strømbrudd 25. juli. Da ble strømmen brutt midt under en flomutvikling og varte i 5,5 dager. Forholdet førte til ufullstendig dosering på grunn av feil informasjon fra pH-stasjonen, se **Figur 7**.

En spesiell situasjon oppsto den 25. juli. Da ble det strømstans i nettforsyningen. Dette resulterte i at vannpumpen til pH-stasjonen stoppet. pH ble målt til ca 5,9 på stillestående vann i ca 1 døgn. Reservestømkilden til pH-meteret gikk da tom samtidig med begynnende flom i elva. pH-signalet forsvant. Dette ble registrert som pH 4,5, og anlegget begynte en nokså kraftig dosering (10 ml/ m³). Dosen var da tilpasset pH 5,0 fordi innlagt titeringskurve ikke går lavere. Doseringen avtok med

vannføringen i etterkant av episoden. Dermed ble Logåna tilført vannglass i en periode da vannet høyst sannsynlig var surt, men uten at dette ble detektert på noen måte, se **Figur 7**.

Figur 7. Beholdning, vannføring og batterispennning ved Logåna doseringsanlegg i slutten av juli 2006 sammen med pH oppstrøms anlegget. Figuren viser en situasjon der anlegget ble uten nettstrøm i en lengre periode (ukjent årsak, men jordfeilbryter var slått ut). Strømbrytet sammenfalt med starten av en stor flom. Fordi anlegget er designet til å dosere selv uten tilgang på nettstrøm, begynte doseringen ved minkende pH. Forløpet var som følger: Da pH passerte grenseverdien (5,9), begynte doseringen. Ved pH 5,5 ble anlegget strømløst. Da sluttet vannpumpen for kyvettevann å fungere. Fordi pH-meteret er utstyrt med UPS-drift, fortsatte det å måle på stillestående og noe surt vann. Dermed fortsatte doseringen. Først når UPS-reservene var oppbrukt, økte doseringen.

Det foreslås at UPS (Uninterruptible Power Supply) fjernes fra pH-stasjonen. Dette vil føre til at anlegget umiddelbart vil begynne å dosere som om pH er 5,5 når nettstrømmen forvinner. Dette er en ulempe dersom strømbryddet ikke skjer i forbindelse med uvær og flom. Imidlertid vil det da ikke være noe stort problem da doseringen uansett blir lav på grunn av liten vannføring.

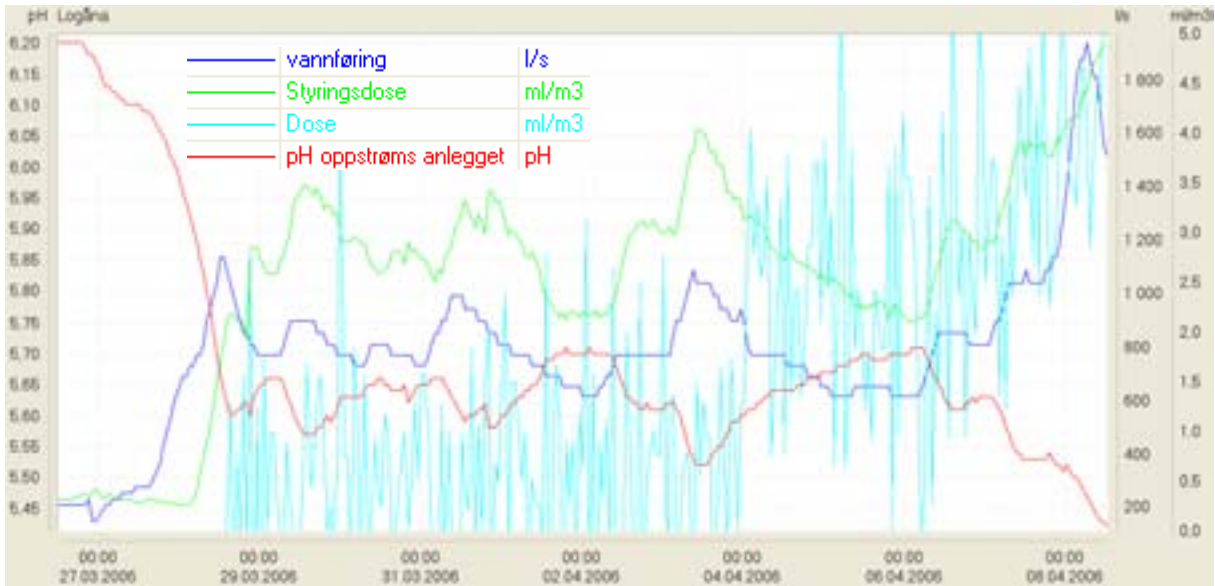
Det oppsto store problemer med doseringen fra anlegget vinteren 2006. Spesielle forhold i elva førte til at det ble nokså surt vann selv om vannføringen var moderat. Doseringskravet ble dermed også lavt, selv om avsyrningsbehovet var stort. Anlegget skulle da gi en meget lav dosering uten å stoppe. Dette var i praksis vanskelig å få til. Tilstander som vist i **Figur 8** oppsto ved flere anledninger. Forholdene var betraktelig bedre ved økende vannføring. Det var også en del lekkasjeproblemer fra pumpa. Den ble derfor byttet med en midlertidig nødpumpe 21. april.

Figur 8. Vannføring, styringsdose, dose og pH ved Logåna doseringsanlegg i april 2006. Figuren viser en situasjon da den reelle kalkdosen er langt lavere enn forventet ved lav vannføring og nokså lav pH i elva. Forholdene bedret seg ikke før det ble høyere vannføring og lavere pH.

Våren 2006 ble hele anlegget renoveret. Det ble satt inn ny permanent perestaltisk pumpe, og anlegget ble gjort midlertidig uavhengig av nettspenning. Manuell doseringsmulighet og "holde"-funksjon på styringssignalet i forbindelse med vedlikehold av pH-elektrode ble montert. En alarmgiver ble også montert for å varsle lekkasjer på gulvet. Alarmen skal gi melding når det ikke lenger er mulig å opprettholde et spenningspotensiale på 25 volt i en sensor på bunnen av et oppsamlingstrau for eventuelle lekkasjer. For å gjøre anlegget enklest mulig, ble ultralyd-måleren i brønnen byttet med en vannstandssensor som driftes uten behov for strømtilførsel til brønnen. Måleoppløseligheten på den nye måleren er 2,1 cm.

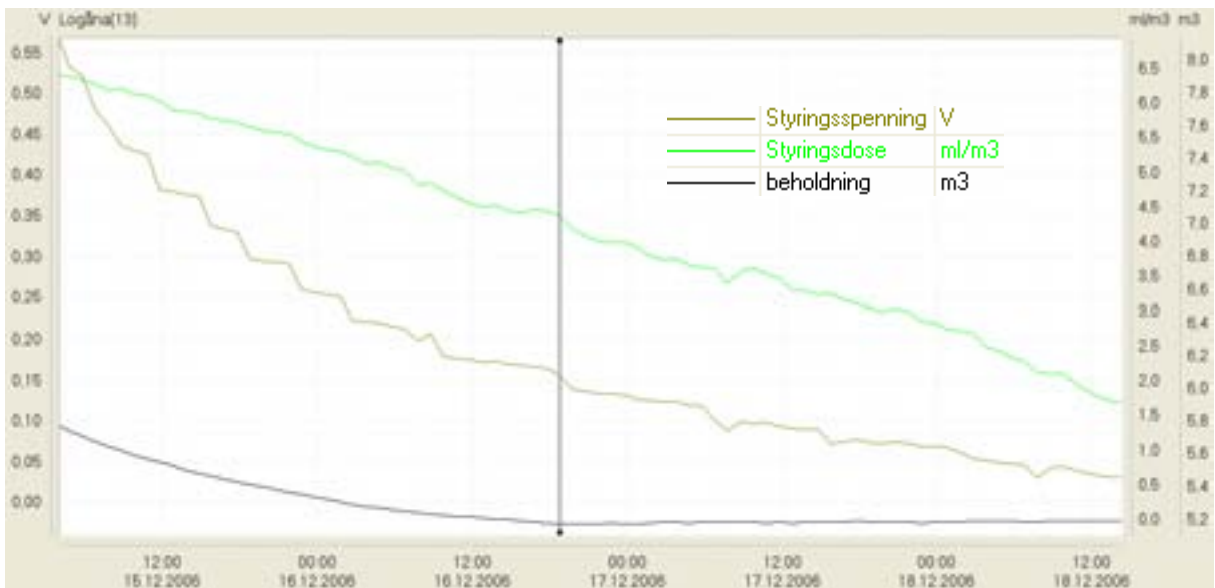
Problemer med treg start ved surt vann forsvant med den nye pumpa, men det oppsto etter hvert et annet problem. Doseringen opphørte for tidlig etter sure episoder der det var behov for dosering. Forholdet illustreres i **Figur 9**. Anlegget sluttet å dosere når styringsspenningen ble redusert til under 0,15 volt. Tiltak bør gjøres for at anlegget beholder driften selv når doseringskravet er lavt.

Figur 9. Styringsspenning, styringsdose og beholdning på Logåna doseringsanlegg midt i desember 2006. Figuren viser typisk stutfase av en doseringsperiode denne høsten. Anlegget sluttet å dosere selv om styringssignalet ga beskjed om en dose på $4,5 \text{ ml/m}^3$ (vertikal markering). Doseringpumpa sluttet å virke ved 0,15 volt i styringssignal.
