Driftskontroll av kalkdoseringsanlegg i Tovdalsvassdraget

Avviksrapport 2006

| Tittel Driftskontroll av kalkdoseringsanlegg i Tovdalsvassdraget. Avviksrapport 2006 | Løpenr. (for bestilling) 5462-2007 | Dato 03.07.07 |

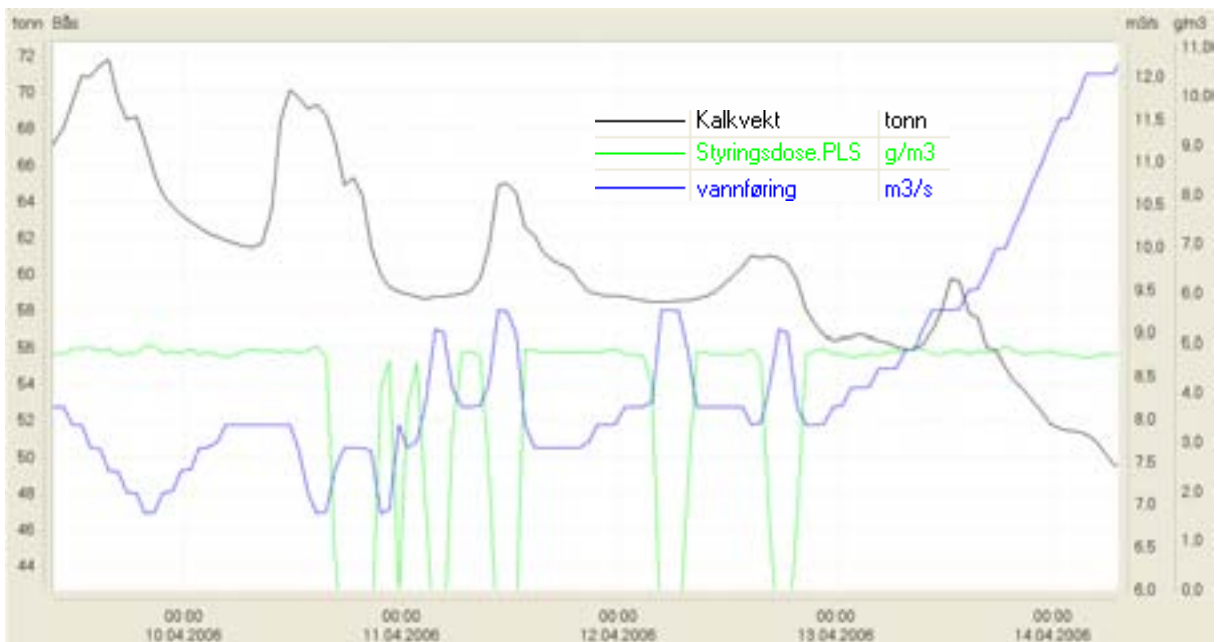
Figur 2. Vannføring, kalkvekt og styringsdose på Bås doseringsanlegg i april 2006. Figuren viser en periode da det var kortvarige stopp i doseringen. Doseringssignalet uteble, antagelig som følge av alarmstopp av tilførselsvann. Det vises på figuren at vannpumpa i inntaksbønnen stoppet. Da økte vannstanden i brønnen med den følge at det ble målt litt større vannføring.

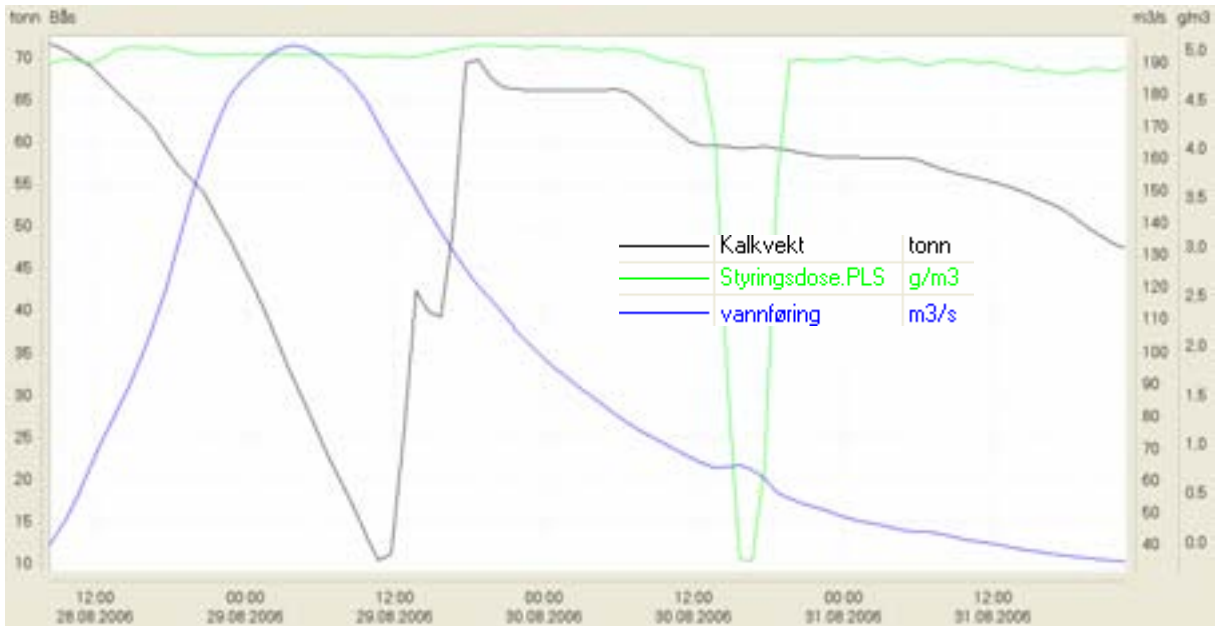
Figur 3. Vannføring, kalkvekt og styringsdose ved Bås doseringsanlegg under en flom sent i august 2006. Figuren viser et tilfelle som beskrevet i **Figur 2** og et tilfelle der doseringen stoppet selv om styringssignalet var intakt. Imidlertid begynte da anlegget å dosere igjen etter ca 8 timer.

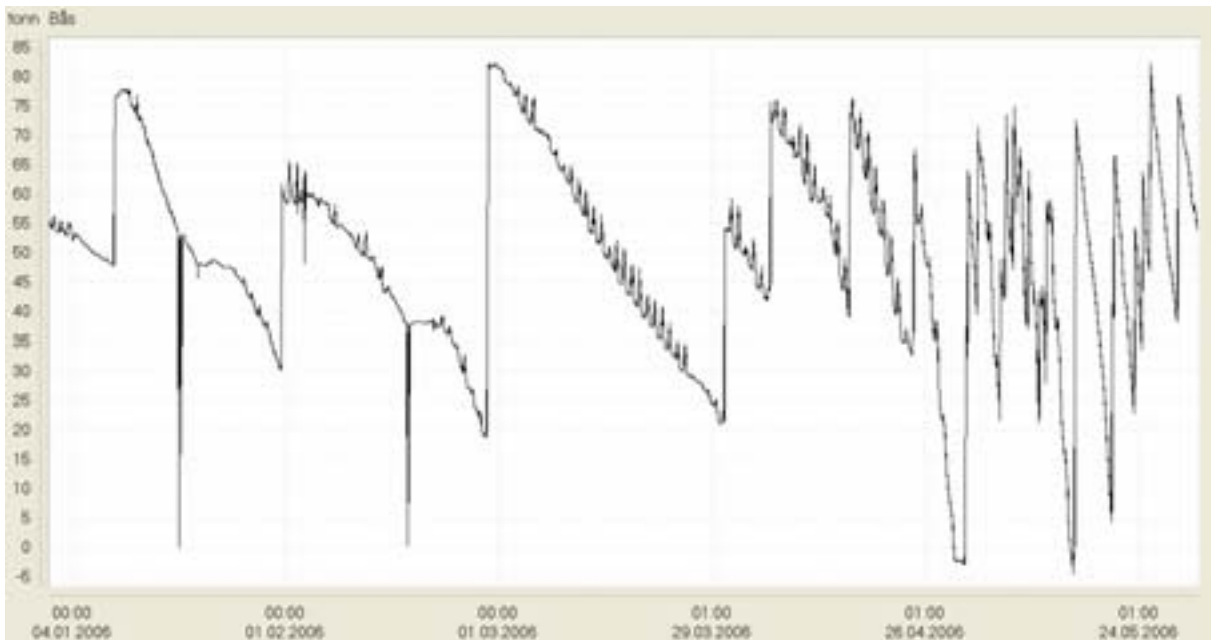
Anleggets veiedata var av meget dårlig kvalitet store deler av året. Verst var forholdene vinter og vår. Da varierte avlest vekt ofte helt opp til 7 tonn mellom maksimums- og minimumsverdier gjennom døgnet, se **Figur 4.** Disse forholdene rettet seg etter service 15. mai.

Figur 4. Avlest kalkbeholdning å Bås doseringsanlegg vinter og vår 2006. Store forstyrrelse på signalet gjorde kontroll av kalkdoser vanskelig.

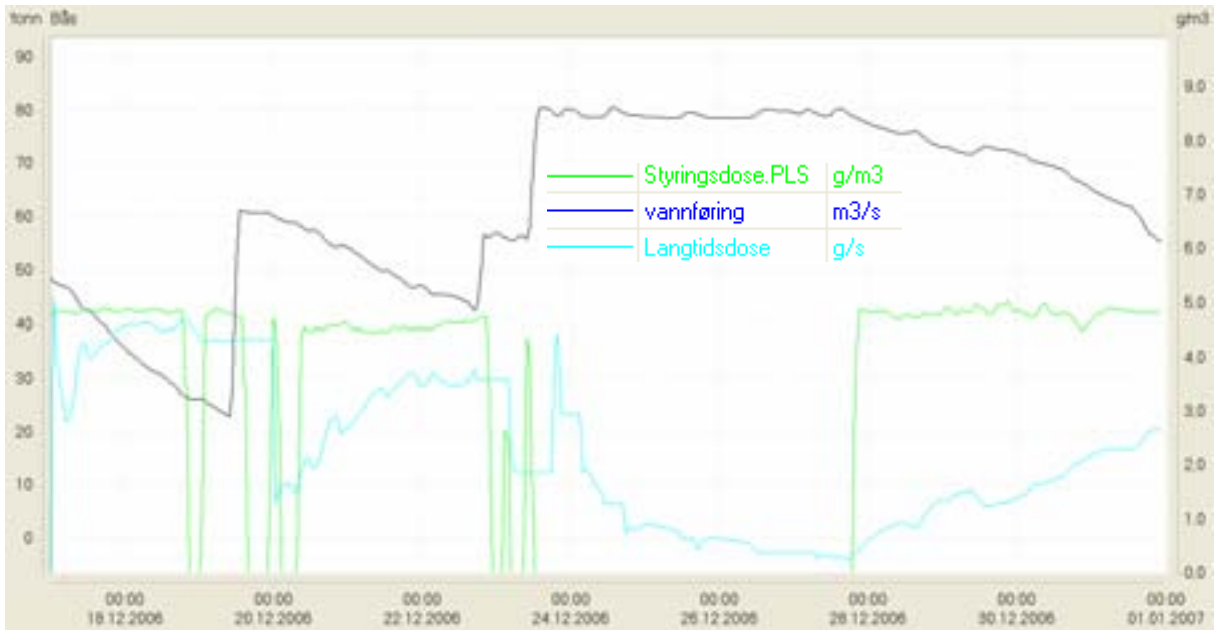
Figur 5. Styringsdose, langtidsdose og kalkvekt på Båå doseringsanlegg sent i desember 2006. Reell dose (langtidsdose) lå vanligvis litt lavere enn innstilt dose. Imidlertid ble dosene drastisk redusert som følge av 4 dagers doseringsstopp mot slutten av året.

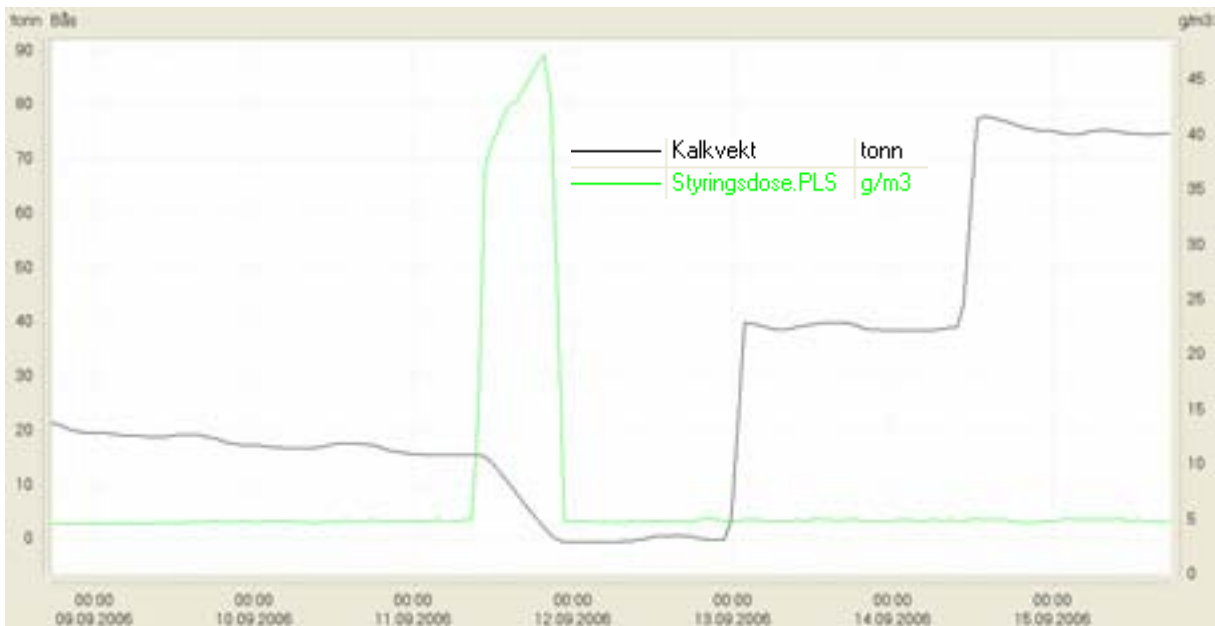
Anlegget doserte mindre enn innstilt dose i januar og første del av februar. Deretter kom en kortvarig periode til midt i februar med høyere doser enn innstilt, for så å fortsette ut året med doser gjennomsnittlig noe lavere enn innstilt dose fra styringssignalet. Dosene var vanligvis 0,5-1 g/m³ lavere enn ønsket dose på 4,7 g/m³. Helt mot slutten av året ble det igjen levert lave doser til elva. Da var landtidsdosene bare halvparten av ønsket nivå. Dette har sammenheng med stopp i doseringen den 23. desember, **Figur 5.** Ved en anledning, 11. september, ble dosen satt opp til ca 45 g/m³. I løpet av 13 timer ble det da forbrukt 15 tonn kalk. Operatøren gjorde dette i samråd med Miljøkalk fordi man fryktet klogging av kalk i lagersiloen. Siloen måtte da tømmes før rengjøring. Vannføringen var ca 10 m³/s. Under normale forhold ville det ta ca 4 dager å tømme dette lageret (**Figur 6**).

Figur 6. Styringsdose og kalkvekt ved Båå doseringsanlegg i september 2006. Det ble gjort vedlikeholdsarbeid på anlegget som krevde tømning av kalksilo. Dosekravet ble da satt til 45 g/m³. Den reelle dosen var da ca 35 g/m³ i 12 timer. Uoppløst kalksteinsmel i vannet vil da påvirke fiskegjeller, men trolig ikke føre til varige skader på fisk.

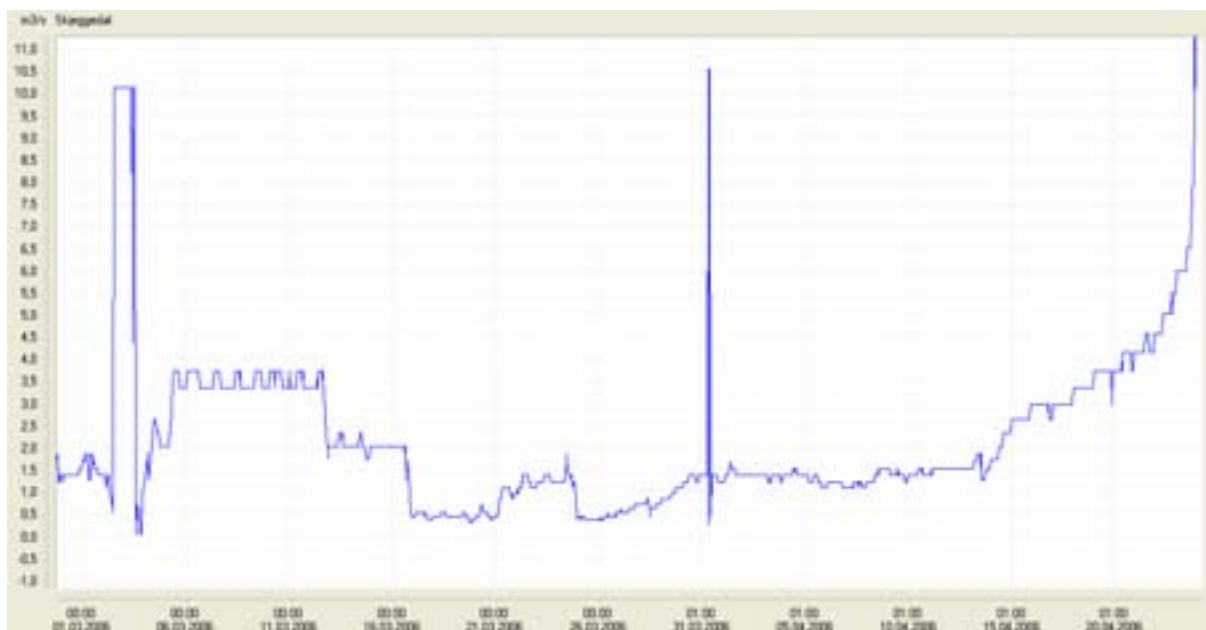
Figur 7. Eksempel på vannføringsmåling ved Skjeggedal doseringsanlegg fra april 2006. Kurven er ”hakkete” på grunn av liten oppløsning i vannstandssignalet.

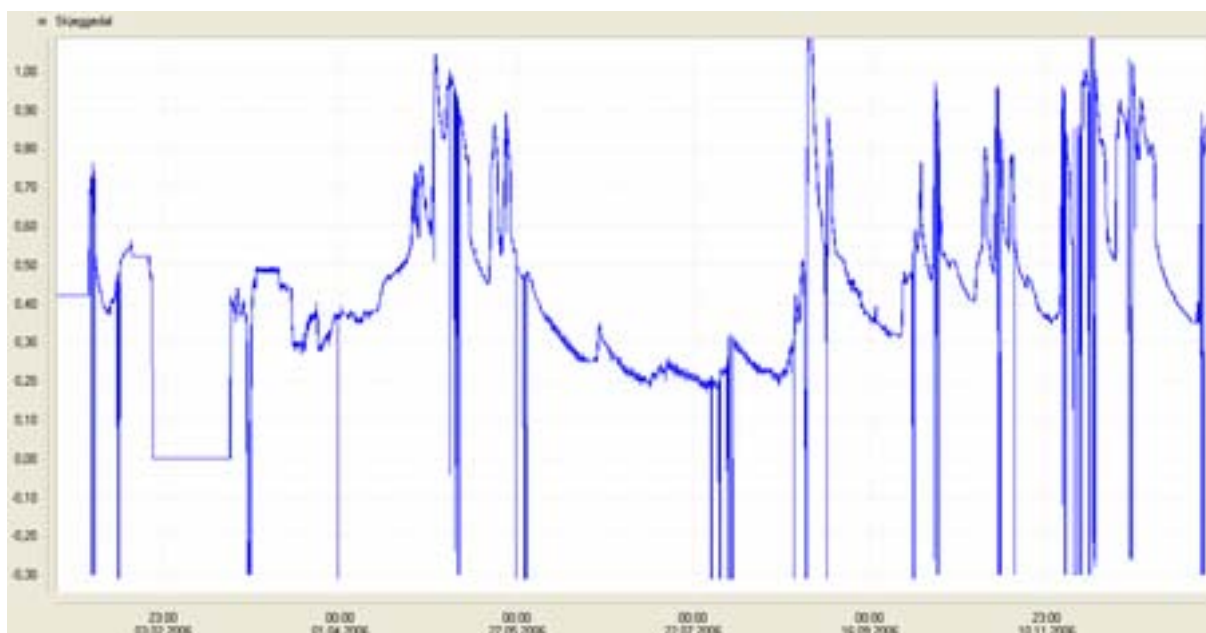
Vannstandssignalet var aktivt hele året, men oppløsningen på signalet var dårlig (**Figur 1**) og det var periodevis store forstyrrelser på signalet. **Figur 8** viser hvordan signalet noen ganger falt helt ut i korte eller lengre perioder.

Figur 8. Vannstandssignalet ved Skjeggedal doseringsanlegg hele året 2006. Alle vertikale streker viser tilfellene der signalet midlertidig uteble. Disse tilstandene kunne vare i over et døgn av gangen.

UPS (uninterruptible power supply) som forsyner vekt og vannstandsmåler med strøm må repareres slik at det kan bli bedre drift på disse signalene.

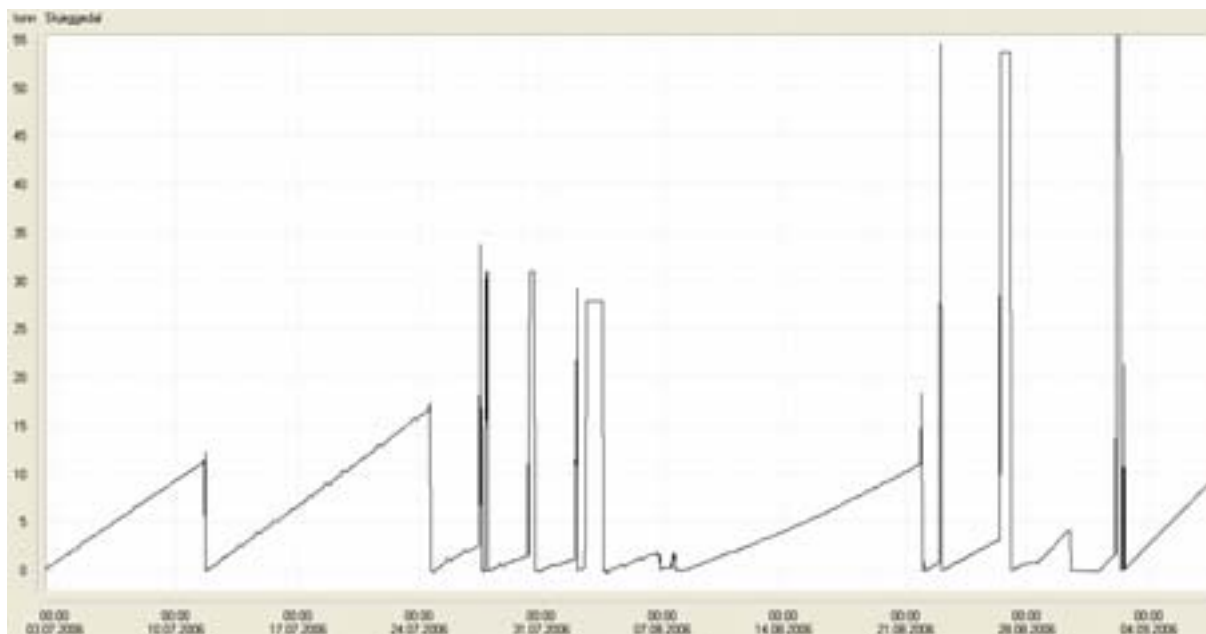
Veiedata er tilgjengelig hele året. Også disse signalene var utsatt for forstyrrelser som gjorde at signalene falt ut, spesielt om sommeren (se **Figur 9**).

Figur 9. Veiedata fra juli og august 2006 på Skjeggedal doseringsanlegg. Dataene var til tider ubrukelige, og forstyrret utregningen av langtidsdosene.

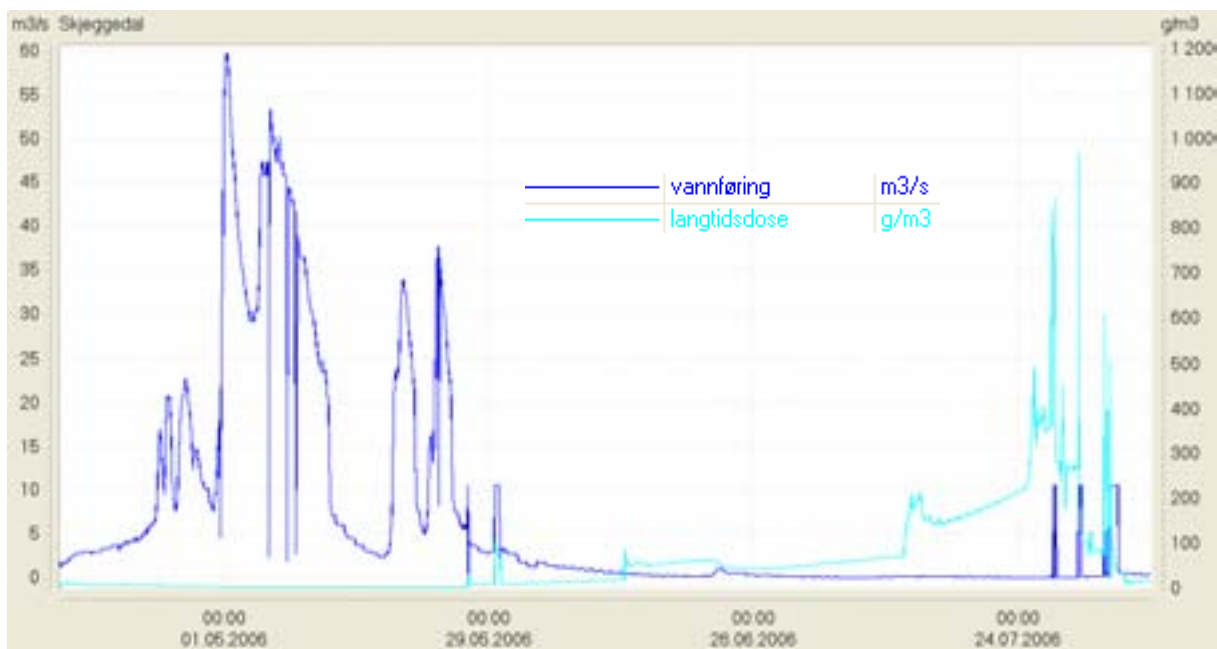
Dosene som ble levert fra anlegget varierte mye gjennom året. Årsaken er at anlegget det meste av tiden doserte på manuell drift. Årsaken til dette er feilinnstilt doseringen i forhold til vannføringen på anleggets automatikk (operatør pers.med.). Dosene varierte fra 2 til 14 g/m^3 om vinteren fram til ca 15. mars. I en periode fra midt i mars til begynnelsen av april, ble det dosert langt høyere doser. De var da ofte i området 30 g/m^3 . I april og mai var det igjen lavere dosering. Dosene var da i området $2\text{-}12 \text{ g/m}^3$, men fra begynnelsen av juni begynte dosene å bli alt for høye. I en periode på ca 6 uker ble det da dosert i området $200\text{-}500 \text{ g/m}^3$. Dette er ekstremt mye, og må påvirke bunnforhold og fisk nær

doseringsanlegget. (Figur 10) Fra september til årsskiftet varierte dosene fra det minimale til ca 20 g/m³ avhengig av om det var flom eller ikke.

Figur 10. Vannføring og langtidsdose ved Skjeggedal doseringsanlegg vår og sommer 2006. Doseringen fulgte ikke slavisk vannføringen. Dette medførte ekstreme kalkdoser tilført elva mot slutten av juli. Forholdene vedvarte også i august og kulminerte ved flom i månedsskiftet august - september.

Det er fortasatt ingen stabilitet i kalkdoseringen. Som tidligere nevnt (Høgberget, Håvardstun og Tveiten 2006) bør det gjennomføres tiltak som bevirker jevnere doser i elva. Ekstremt høye doser fører også dette året til store avleiringer langs bunnen av elva. Doseringen er ofte alt for høy ved manuell drift. Den automatiske doseringen bør justeres, spesielt ved lav vannføring, slik at høyere doser oppnås på automatisk drift. Den store tilførselen av uoppløst kalksteinsmel fører sannsynligvis til skader på biologien i nærområdene nedstrøms anlegget.

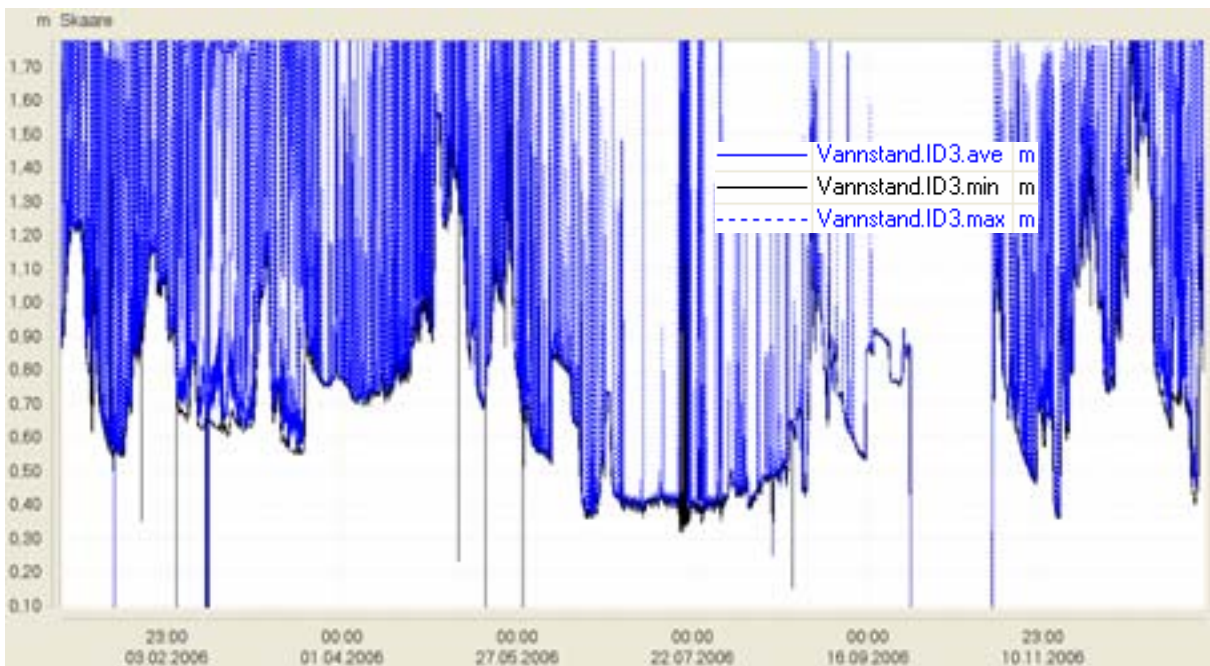
Vannstandssignalet var meget ustabil store deler av perioden. Signalene hadde hyppige forstyrrelser som vises tydelig på maksimum-verdiene (**Figur 11**). Siden vannstandssignalet er utgangspunkt for doseringssignalet, hadde også dette meget store forstyrrelser i samme tidsperioder. Forholdene var imidlertid stabile en periode på ca 3,5 uker fra siste uke i juni og i to måneder fra ca 1. august.

Figur 11. Vannstandsdata fra hele 2006 på Skåre. Driftskontrollen var preget av vanskelige forhold da det hele tiden var ustabile signaler.

Vannstandssignalet er alt for dårlig på dette anlegget. Service bør foretas slik at dette signalet igjen blir levert som et stabilt signal. Grunnet de dårlige vannføringssignalene var det ikke mulig å benytte automatisk dosering fra anlegget. Dosene ble derfor meget variable avhengig av vannføringsutvikling og justering av den manuelle doseringen. Det er fortsatt liten erfaring fra automatisk drift.

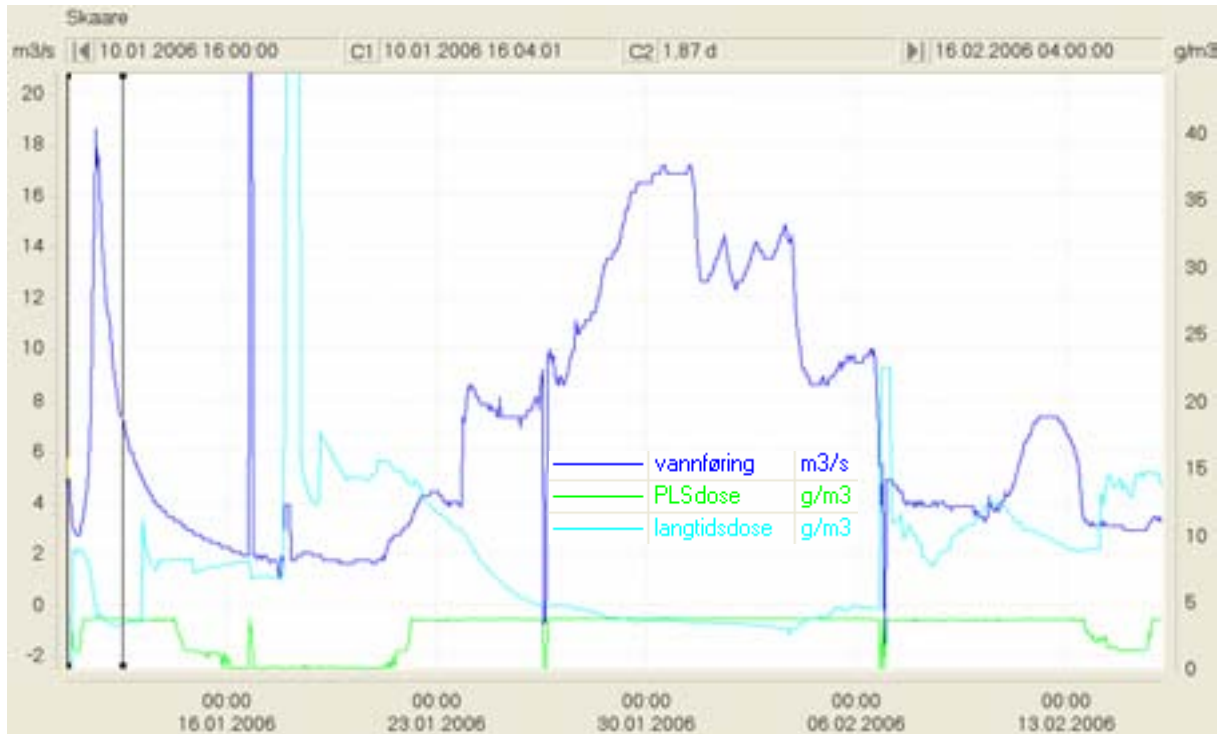
Figur 12. Vannføring, styringsdose og langtidsdose på Skåre doseringsanlegg i deler av januar og februar 2006. Figuren viser ingen sammenheng mellom styringsdose og faktisk dose. Imidlertid ble identiske avlesningsverdier da Hovlandsåna gikk i flom.

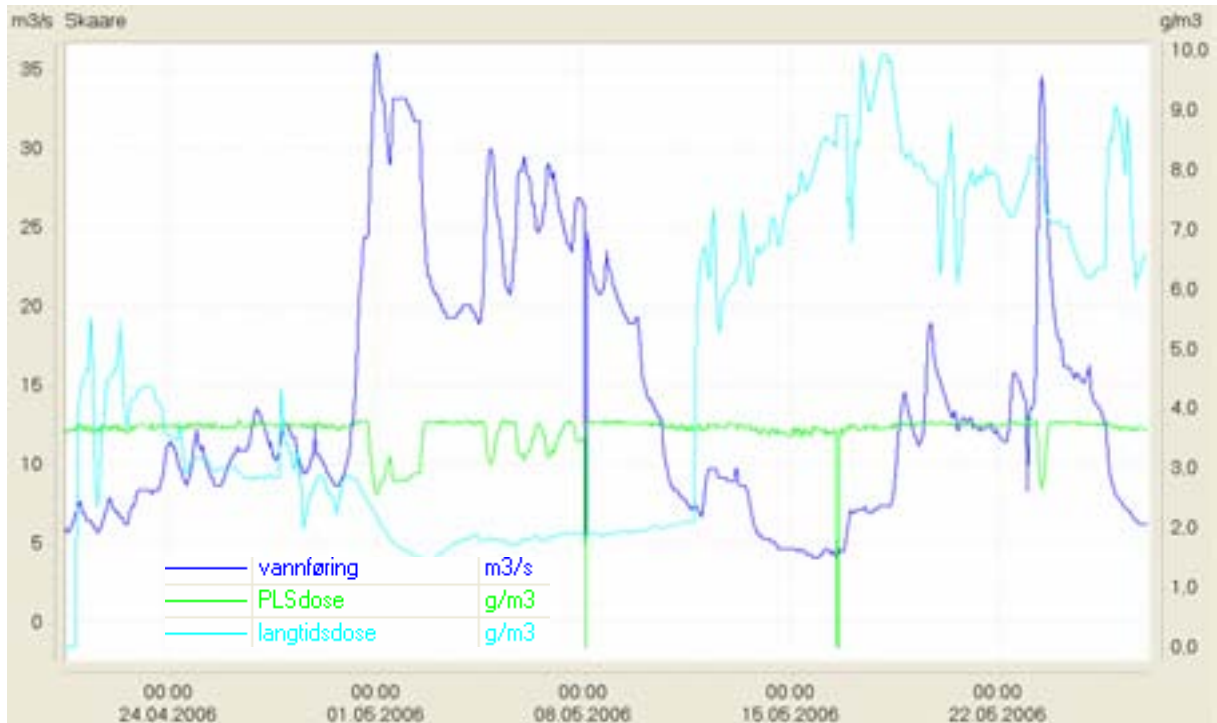
Figur 13. Vannføring, styringsdose (PLS-dose) og langtidsdose på Skåre doseringsanlegg i slutten av april og begynnelsen av mai 2006. Figuren viser hvordan styresignalet som dose reduseres ved flom over maksimum-nivå for innstilt dose fra anlegget. Fortsett vises samme situasjon som forklart på **Figur 12**.

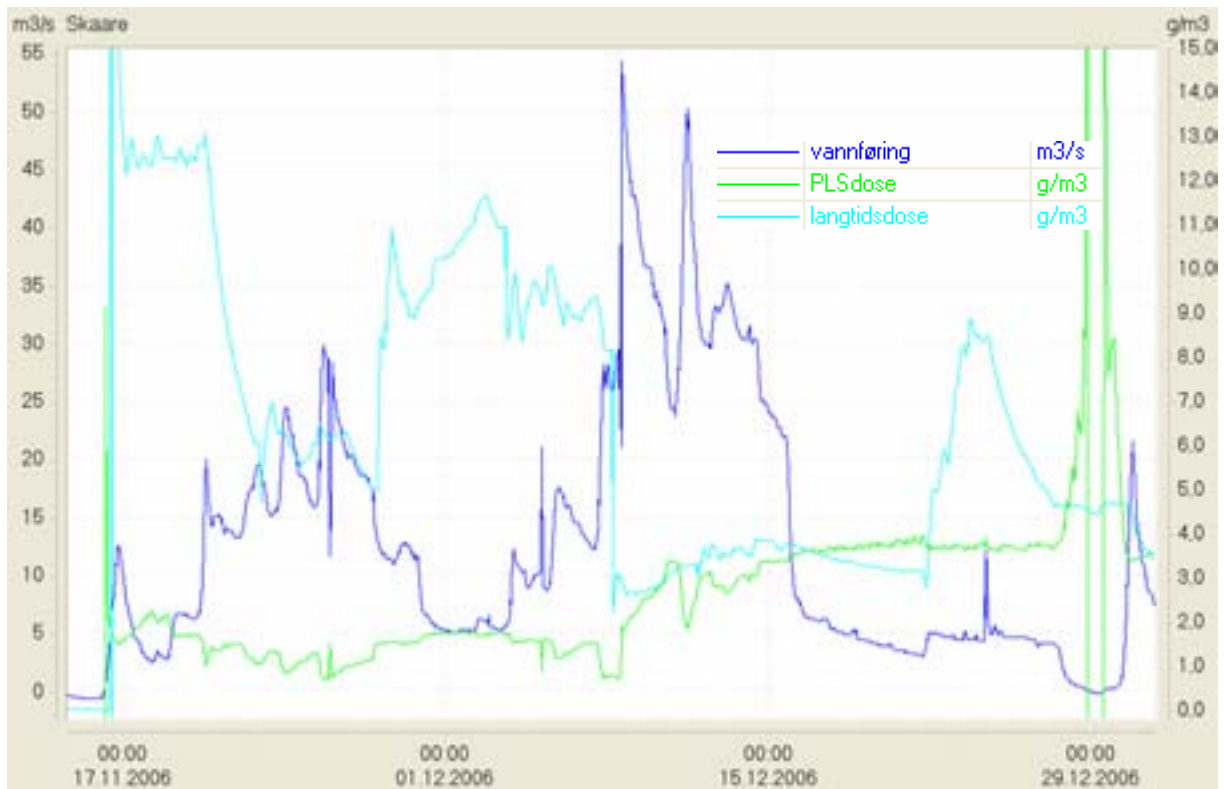
Fra midt i juli til 27. august var det ingen til minimal dosering fra anlegget. Årsaken var den meget lave vannføringen. Unøyaktigheter i vannføringstabellen førte periodevis til avlest negativ vannføring. Det oppsto en stor flom i slutten av august. Da tok det lang tid før anlegget begynte å dosere tilstrekkelig kalk. Etter dette fortsatte anlegget å gi de ustabile dosene som tidligere ble registrert. Dosene varierte fra 1 til 12 g/m³. Om høsten ble det umulig å avlese dosene på grunn av defekt utstyr, men fra 19. oktober var det igjen mulig å avlese dosene. Da var det gjennomgående meget høye doser fra anlegget (7-20 g/m³). Styringssignalet som dose var i denne perioden for lavt, gjennomsnittlig 2 g/m³. Denne situasjonen varte til midt i november. Da ble elva omtrent tørrlagt i to dager for deretter å øke betydelig. Gjennom høstflommene som fulgte varierte dosene som vist på **Figur 14**.

Figur 14. Vannføring, styringsdose (PLS-dose) og langtidsdose på Skåre doseringsanlegg i slutten av november desember 2006. Figuren viser hvordan dosene delvis varierte med vannføringen

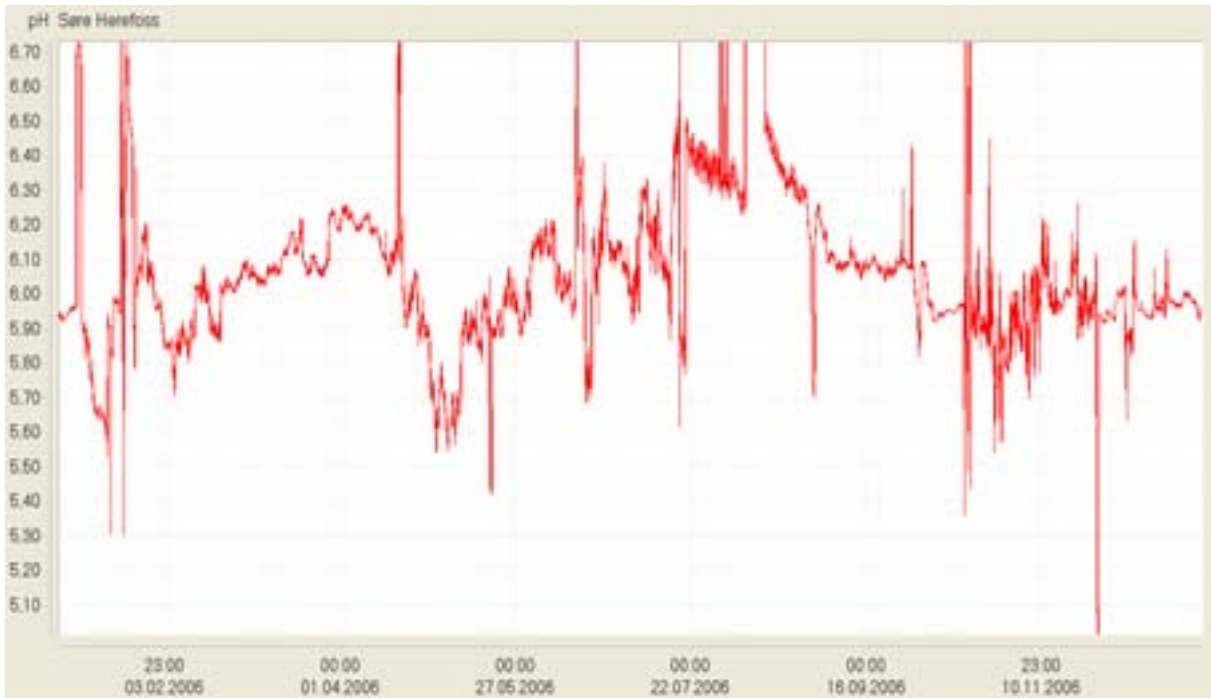
doseringen fra anlegget. pH i Herefossfjorden var under målet i mellom 16 og 17 uker i 2006. pH-kurven er gjengitt i **Figur 15**.

Figur 15. pH i utløpet av Herefossfjorden året 2006. Figuren viser lange perioder med pH under det ønskete målet på 6,0. Det var særlig i våravrenningen at avvikene fra ønsket mål var størst. Om sommeren var pH en del høyere enn målet.

pH i Herefossfjorden bestemmes mye av doseringen fra Bås-anlegget. Det siste året har antagelig også Skåre-anlegget bidratt en del til dette pH-nivået. Det er en markert økning i årets sommer-pH sammenlignet med tall fra 2005 (Høgberget, Håvardstun og Tveiten 2006). Som et ledd i økonomisering med kalkforbruket, foreslås en variabel dose fra anlegget beroende på årstid og pH-forhold i Herefossfjorden. Doser ned mot 1,5 g/m³ foreslås som tiltak for å dempe tendensen med uønskete høye pH-nivåer i Herefossfjorden. Tidligere erfaringer er da at anlegget ikke klarer å levere tilstrekkelig med kalk når behovet er stort. Derfor er det viktig å justere dosene opp igjen i forkant av de første høstflommer.

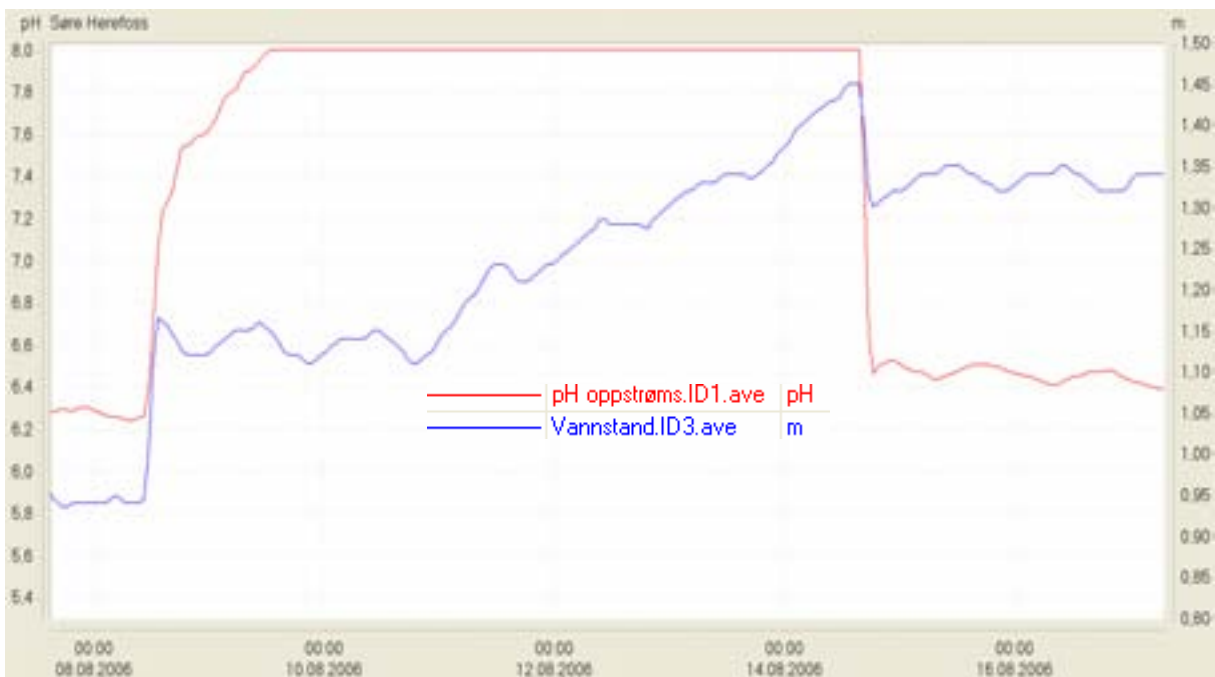
pH oppstrøms anlegget fungerte uten nevneverdige forstyrrelser hele året. Det var kun to tilfeller uten vanngjennomstrømning i målekyveta i mer enn 8 timer. Dette var 17. og 18. oktober, da stillstanden varte i henholdsvis 10 og 12 timer. Imidlertid viste pH feil i en periode på 6 dager fra 8. august. Bakgrunnen var at vannpumpa i inntaksbrønnen stoppet. Brønnen ble forurenset av kalkholdig vann da kalkslurry ble tilbakespylt gjennom tilførselslangen. Vannstanden i brønnen økte da pumpa stoppet fordi vanntilførselen til brønnen var noe lav i forhold til uttaket. pH-forløpet som sammenfalt med vannstandsøkningen vises på **Figur 16**.

Figur 16. pH oppstrøms anlegget og vannstand i inntaksbrønnen (utløpet av Herefossfjorden) midt i august 2006. Ufrivillig tilbakespyling av kalkslurry til inntaksbrønnen resulterte i neste omgang til kalkslurry i målekyvetta for pH-måling. Økning i vannstand indikerer pumpestopp.

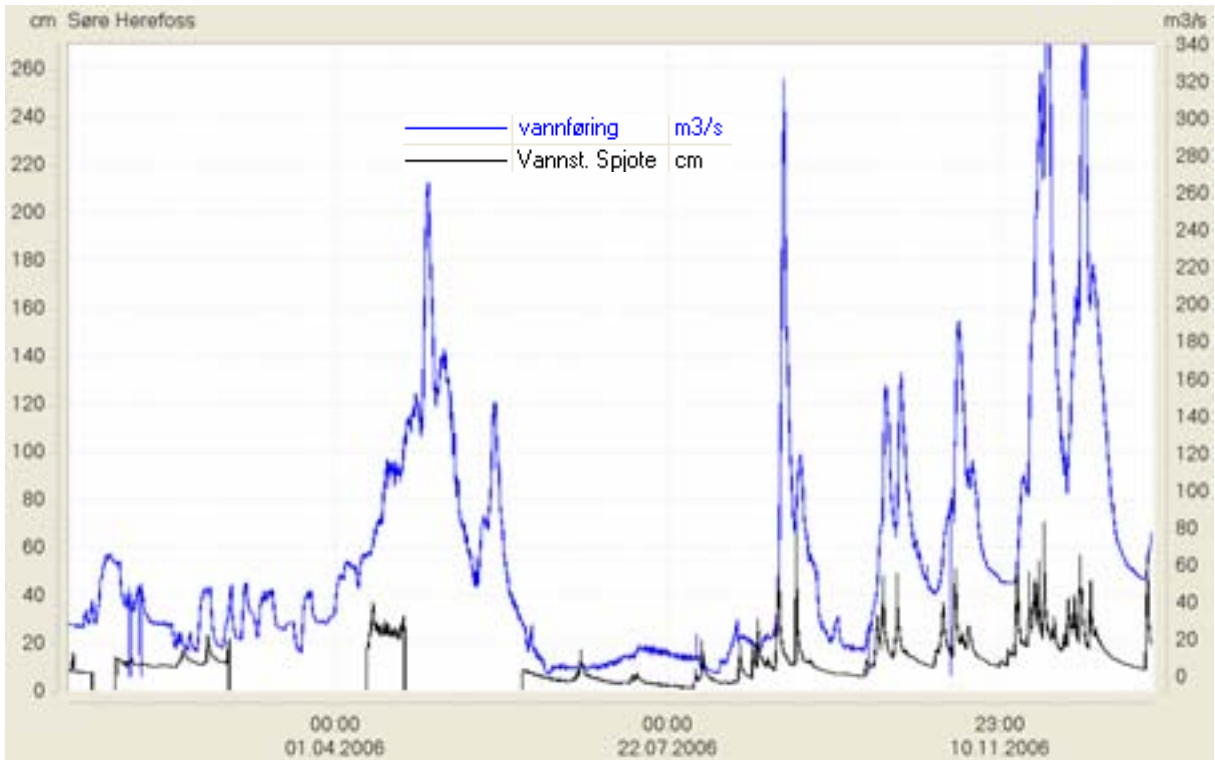
Vannføringssignalet på Spjote var også ute av drift som følge av de samme radiofeilene. Årsaken er at mottakerstasjonen på doseringsanlegget behandler data både fra pH nedstrøms anlegget og vannstandssignalet fra Spjote. Imidlertid var ikke bortfallet av data synkront med bortfall av pH-data. Vannstandssignalet manglet i tre perioder. Det var 10 dager fra 6. januar, 45 dager fra 23. februar og 40 dager fra 23. april. Potensielt gikk vi glipp av muligheter til å bruke vannstandssignalet i ved vårflommen til automatisk starting av ekstra dosering. Avrenningsforholdene i snøsmeltingen var imidlertid rolige i hele våravsmeltingen. Sannsynligheten er derfor liten til at signalet hadde blitt brukt om det hadde vært operativt. Vannstander i Tovdalselva og bekken ved Spjote er sammenlignet gjennom hele året på **Figur 17**.

Figur 17. Vannføring i Tovdalselva ved anlegget på Søre Herefoss sammen med vannstand i V-overløpet i bekken ved Spjote. Data fra hele 2006. Sammenhengen mellom de to målingene er størst om høsten. Om våren manglet mange data, men det vises at vannstanden i bekken da varierte mer i utakt med Tovdalselva.

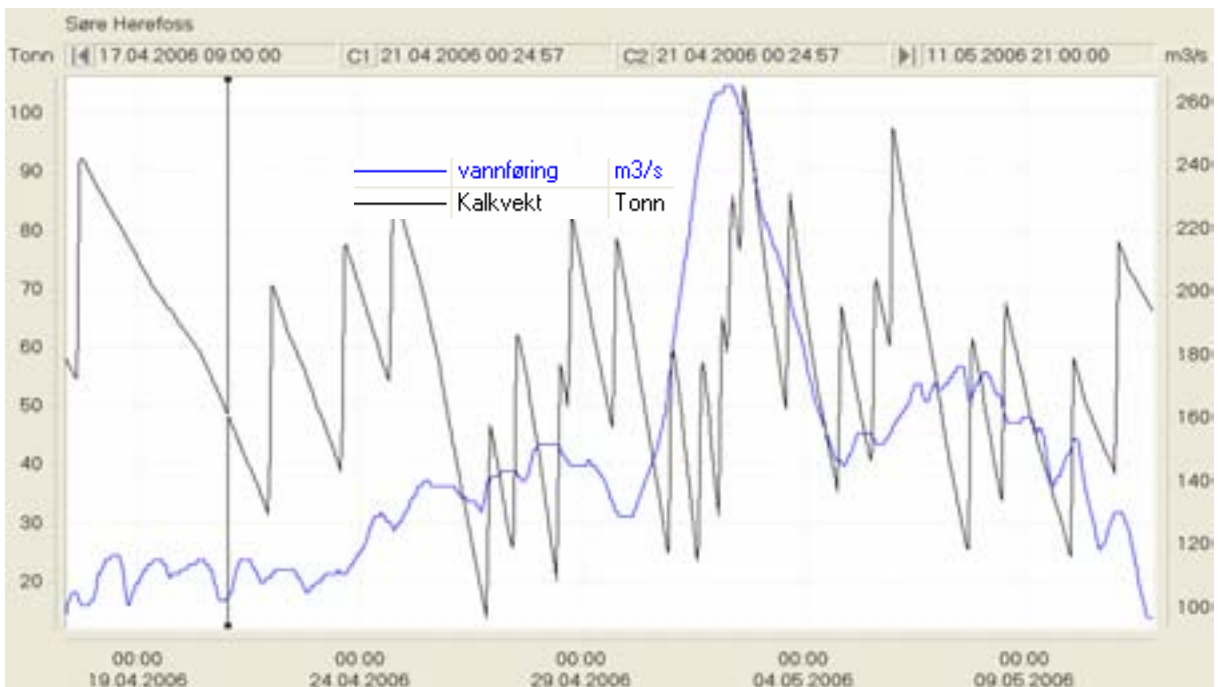
Figur 18. Vannføringen under den mest intense våravrenningen i Tovdalselva ved Søre Herefoss doseringsanlegg i 2006 sammen med vektavlesing som viser påfyllinger av kalk. Den vertikale streken indikerer tidspunkt for øking av pH-mål fra 6,2 til 6,4. Fra dette tidspunkt ble det forbrukt mer kalk. Dosene var oppe i 4 g/m³.
