# Driftskontroll av kalkdoseringsanlegg i Tovdalsvassdraget

Avviksrapport 2006

Tittel Driftskontroll av kalkdoseringsanlegg i Tovdalsvassdraget. Avviksrapport 2006	Løpenr. (for bestilling) 5462-2007	Dato 03.07.07
	Prosjektnr. Undernr. O-27034	Sider Pris 23
Forfatter(e) Rolf Høgberget Jarle Håvardstun	Fagområde Overvåking	Distribusjon
	Geografisk område Aust-Agder	Trykket NIVA

**Driftskontroll av kalkdoseringsanlegg**  
**i Tovdalsvassdraget**  
Avviksrapport 2006

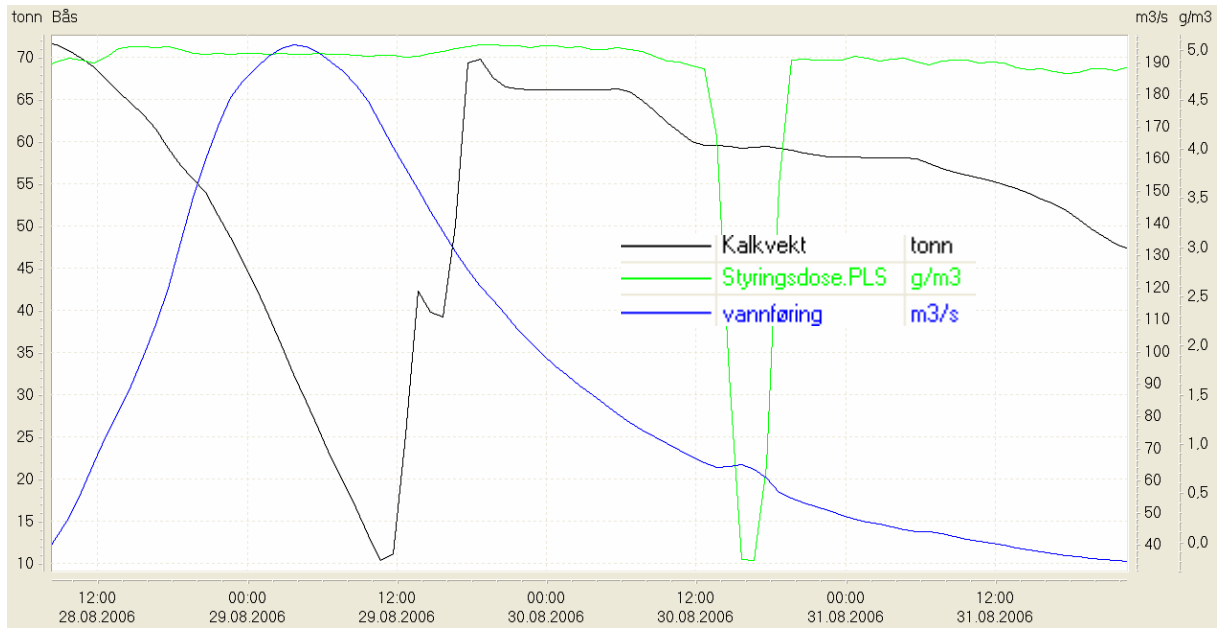
**Figur 3.** Vannføring, kalkvekt og styringsdose ved Bås doseringsanlegg under en flom sent i august 2006. Figuren viser et tilfelle som beskrevet i **Figur 2** og et tilfelle der doseringen stoppet selv om styringssignalet var intakt. Imidlertid begynte da anlegget å dosere igjen etter ca 8 timer.

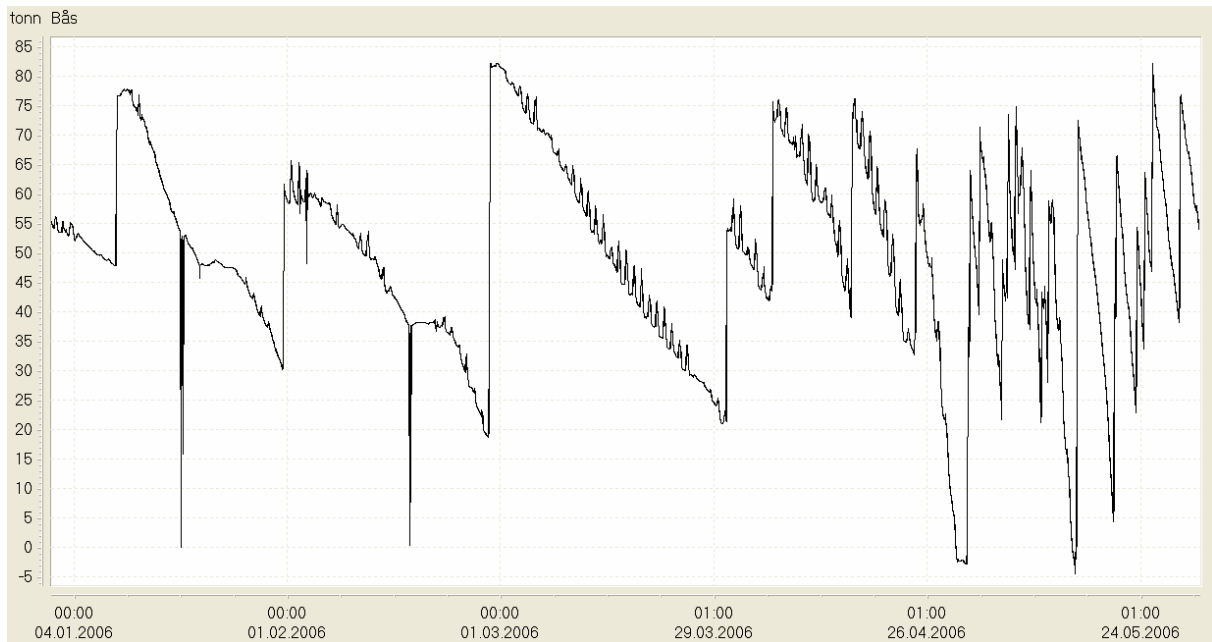
Anleggets veiedata var av meget dårlig kvalitet store deler av året. Verst var forholdene vinter og vår. Da varierte avlest vekt ofte helt opp til 7 tonn mellom maksimums- og minimumsverdier gjennom døgnet, se **Figur 4.** Disse forholdene rettet seg etter service 15. mai.

**Figur 4.** Avlest kalkbeholdning å Bås doseringsanlegg vinter og vår 2006. Store forstyrrelse på signalet gjorde kontroll av kalkdoser vanskelig.

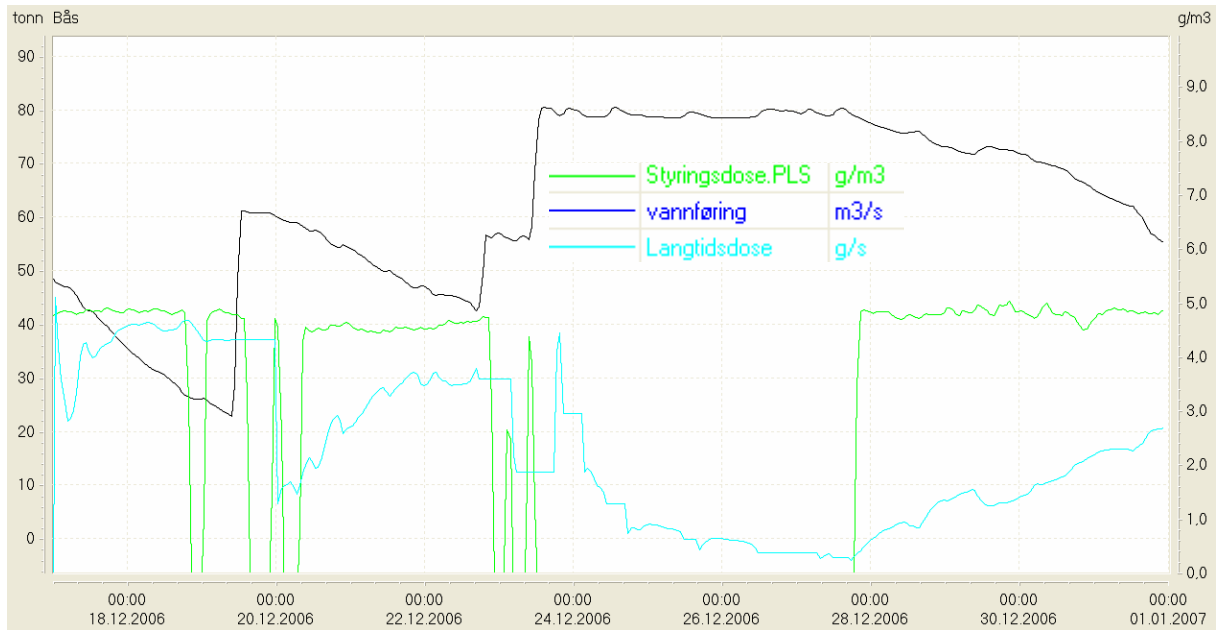
**Figur 5.** Styringsdose, langtidsdose og kalkvekt på Båås doseringsanlegg sent i desember 2006. Reell dose (langtidsdose) lå vanligvis litt lavere enn innstilt dose. Imidlertid ble dosene drastisk redusert som følge av 4 dagers doseringsstopp mot slutten av året.

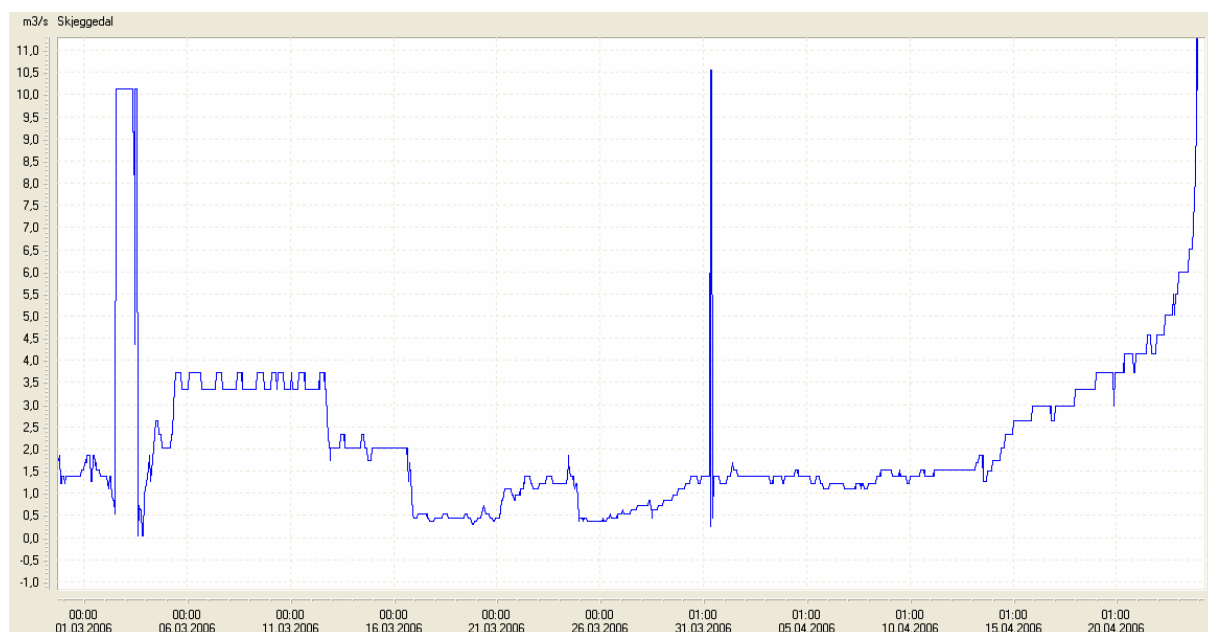
**Figur 7.** Eksempel på vannføringsmåling ved Skjeggedal doseringsanlegg fra april 2006. Kurven er ”hakkete” på grunn av liten oppløsning i vannstandssignalet.

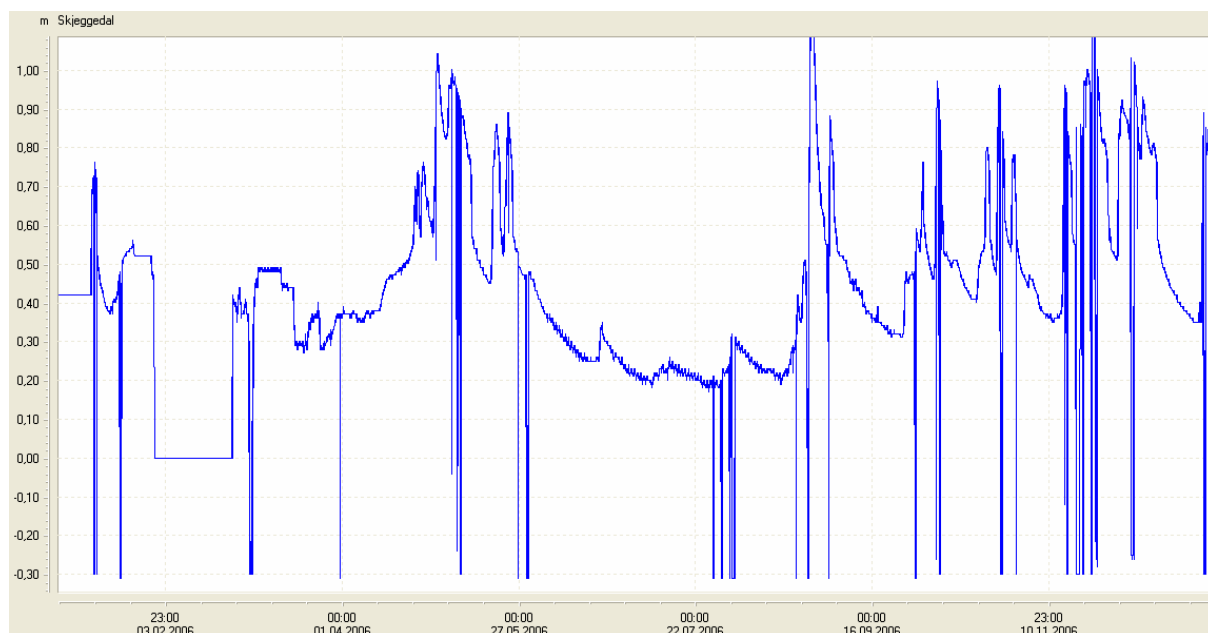
Vannstandssignalet var aktivt hele året, men oppløsningen på signalet var dårlig (**Figur 1**) og det var periodevis store forstyrrelser på signalet. **Figur 8** viser hvordan signalet noen ganger falt helt ut i korte eller lengre perioder.

**Figur 8.** Vannstandssignalet ved Skjeggedal doseringsanlegg hele året 2006. Alle vertikale streker viser tilfellene der signalet midlertidig uteble. Disse tilstandene kunne vare i over et døgn av gangen.

UPS (uninterruptible power supply) som forsyner vekt og vannstandsmåler med strøm må repareres slik at det kan bli bedre drift på disse signalene.

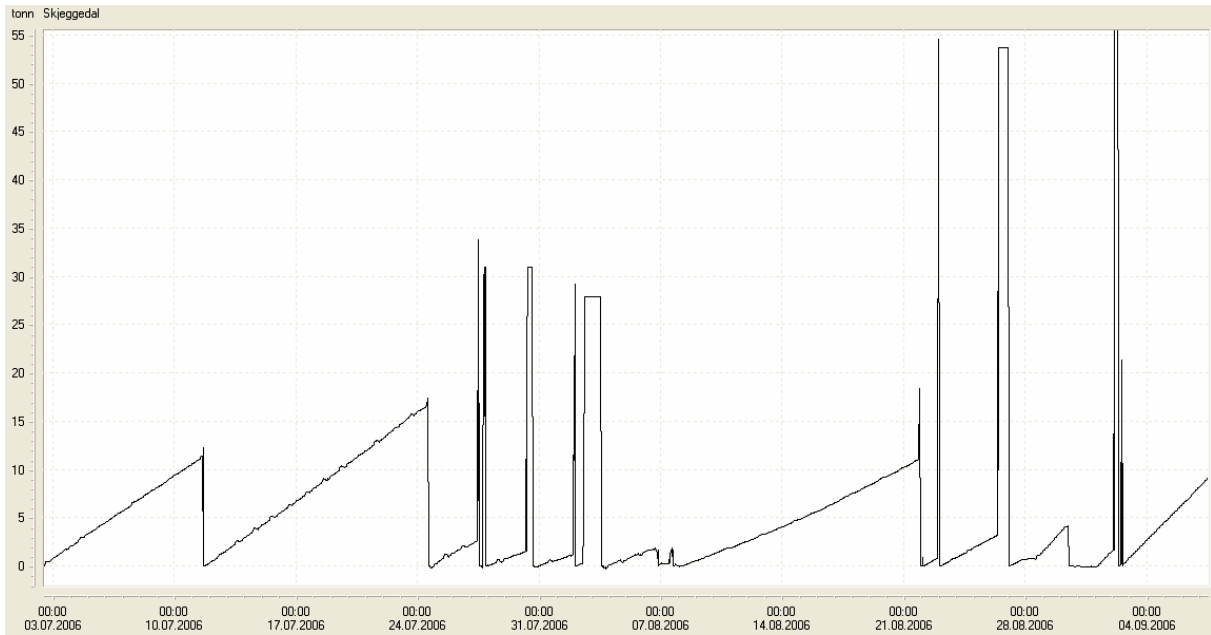
Veiedata er tilgjengelig hele året. Også disse signalene var utsatt for forstyrrelser som gjorde at signalene falt ut, spesielt om sommeren (se **Figur 9**).

**Figur 9.** Veiedata fra juli og august 2006 på Skjeggedal doseringsanlegg. Dataene var til tider ubrukelige, og forstyrret utregningen av langtidsdosene.

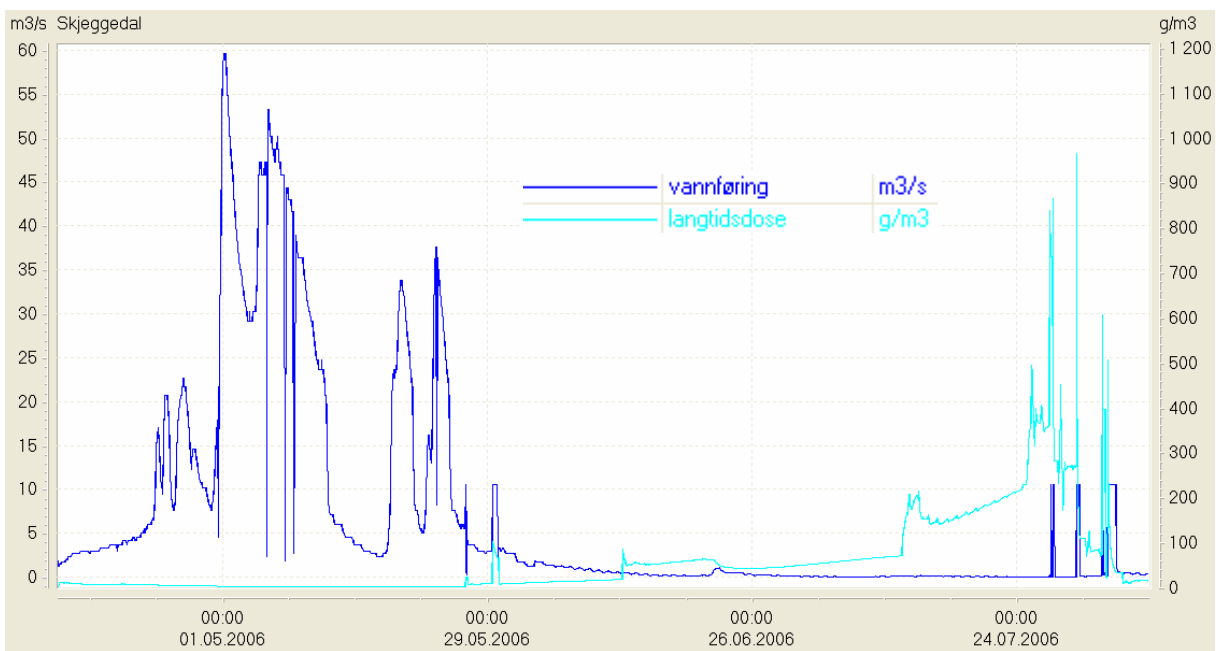
Dosene som ble levert fra anlegget varierte mye gjennom året. Årsaken er at anlegget det meste av tiden doserte på manuell drift. Årsaken til dette er feilinnstilt doseringen i forhold til vannføringen på anleggets automatikk (operatør pers.med.). Dosene varierte fra 2 til 14 g/m<sup>3</sup> om vinteren fram til ca 15. mars. I en periode fra midt i mars til begynnelsen av april, ble det dosert langt høyere doser. De var da ofte i området 30 g/m<sup>3</sup>. I april og mai var det igjen lavere dosering. Dosene var da i området 2-12 g/m<sup>3</sup>, men fra begynnelsen av juni begynte dosene å bli alt for høye. I en periode på ca 6 uker ble det da dosert i området 200-500 g/m<sup>3</sup>. Dette er ekstremt mye, og må påvirke bunnforhold og fisk nær

doseringsanlegget. (Figur 10) Fra september til årsskiftet varierte dosene fra det minimale til ca 20 g/m<sup>3</sup> avhengig av om det var flom eller ikke.

**Figur 10.** Vannføring og langtidsdose ved Skjeggedal doseringsanlegg vår og sommer 2006. Doseringen fulgte ikke slavisk vannføringen. Dette medførte ekstreme kalkdoser tilført elva mot slutten av juli. Forholdene vedvarte også i august og kulminerte ved flom i månedsskiftet august - september.

Det er fortasatt ingen stabilitet i kalkdoseringen. Som tidligere nevnt (Høgberget, Håvardstun og Tveiten 2006) bør det gjennomføres tiltak som bevirker jevnere doser i elva. Ekstremt høye doser fører også dette året til store avleiringer langs bunnen av elva. Doseringen er ofte alt for høy ved manuell drift. Den automatiske doseringen bør justeres, spesielt ved lav vannføring, slik at høyere doser oppnås på automatisk drift. Den store tilførselen av uoppløst kalksteinsmel fører sannsynligvis til skader på biologien i nærområdene nedstrøms anlegget.

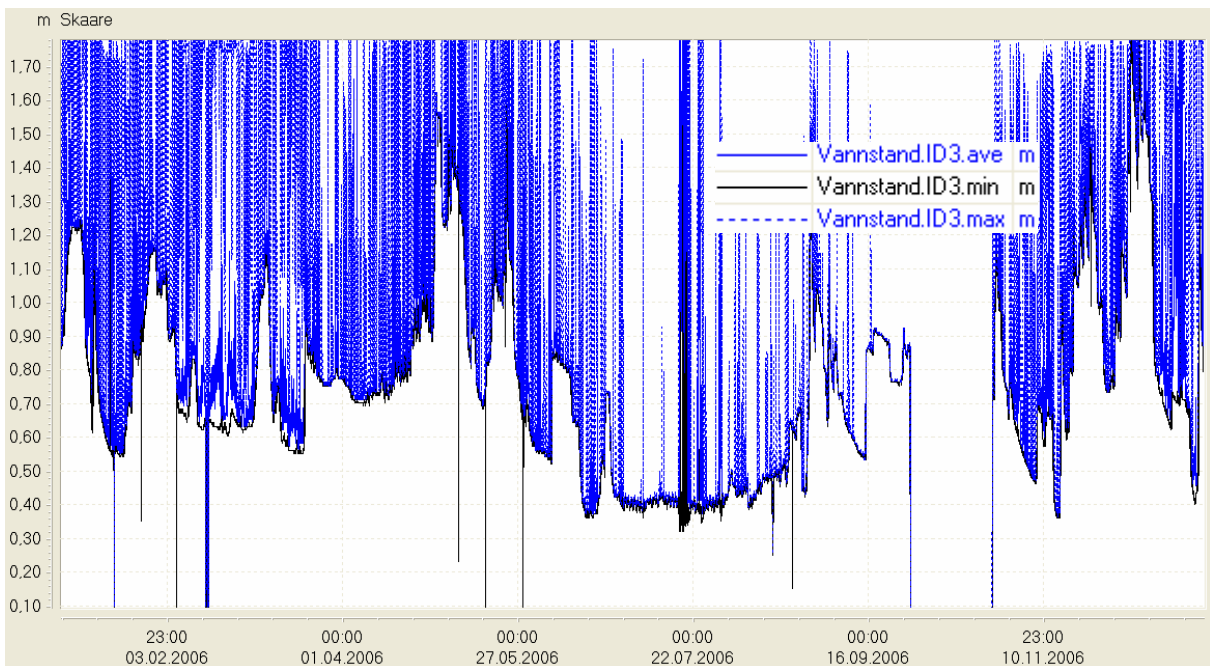
Vannstandssignalet var meget ustabil store deler av perioden. Signalene hadde hyppige forstyrrelser som vises tydelig på maksimum-verdiene (**Figur 11**). Siden vannstandssignalet er utgangspunkt for doseringssignalet, hadde også dette meget store forstyrrelser i samme tidsperioder. Forholdene var imidlertid stabile en periode på ca 3,5 uker fra siste uke i juni og i to måneder fra ca 1. august.

**Figur 11.** Vannstandsdata fra hele 2006 på Skåre. Driftskontrollen var preget av vanskelige forhold da det hele tiden var ustabile signaler.

Vannstandssignalet er alt for dårlig på dette anlegget. Service bør foretas slik at dette signalet igjen blir levert som et stabilt signal. Grunnet de dårlige vannføringssignalene var det ikke mulig å benytte automatisk dosering fra anlegget. Dosene ble derfor meget variable avhengig av vannføringsutvikling og justering av den manuelle doseringen. Det er fortsatt liten erfaring fra automatisk drift.

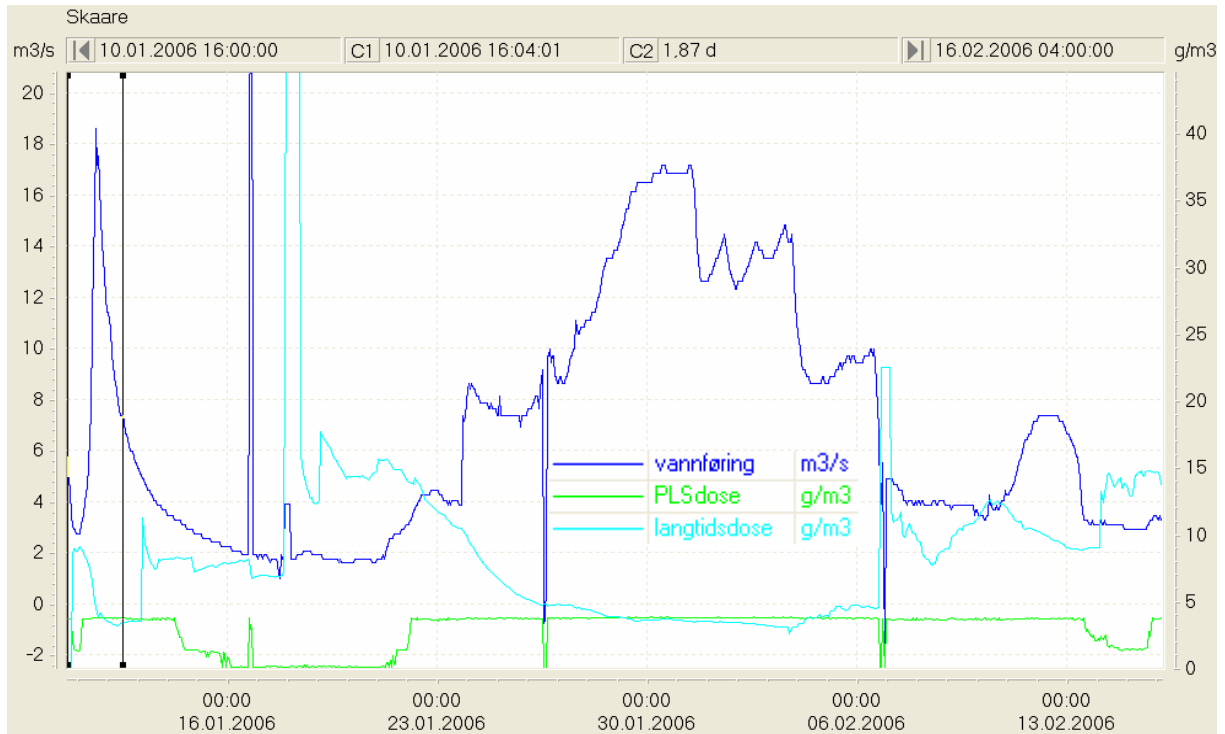
Det var lite sammenheng mellom styringssignal som dose og utregnet dose på bakgrunn av vannføring og beholdningstankens vektapp. Noe av dette kan tilskrives manglende styringssignal til loggeren når anlegget ble styrt manuelt, se **Figur 12**. Kalkdosene som ble tilført elva varierte mye som følge av at

anlegget i lange perioder doserte med manuelle innstillinger (fast dosering). I januar og februar doserte anlegget fra 0,5 til ca 15 g/m<sup>3</sup>. Grunnet ustabil utdosering fra anlegget er dosene vanskelig å avlese. I mars begynte også en ustabilitet i vektavlesingen på beholdningstanken. Dette forringet også lesbarheten av de utregnede dosene. Forholdene ble midlertidig bedre fra siste uke i april til midt i mai. Da doserte anlegget mer likt det innstilte doseringssignalet (3,8 g/m<sup>3</sup>) selv om det også da var store variasjoner. Unntaket var i månedsskiftet april-mai da en flom førte til lavere doser enn innstilt. Styringssignal som dose ble også redusert fordi vannføringen overskred doseringsanleggets evne til å kunne gi full dose til elva, **Figur 13**. Dosene økte igjen etter dette til ca 7 g/m<sup>3</sup> med store variasjoner.

**Figur 12.** Vannføring, styringsdose og langtidsdose på Skåre doseringsanlegg i deler av januar og februar 2006. Figuren viser ingen sammenheng mellom styringsdose og faktisk dose. Imidlertid ble identiske avlesningsverdier da Hovlandsåna gikk i flom.

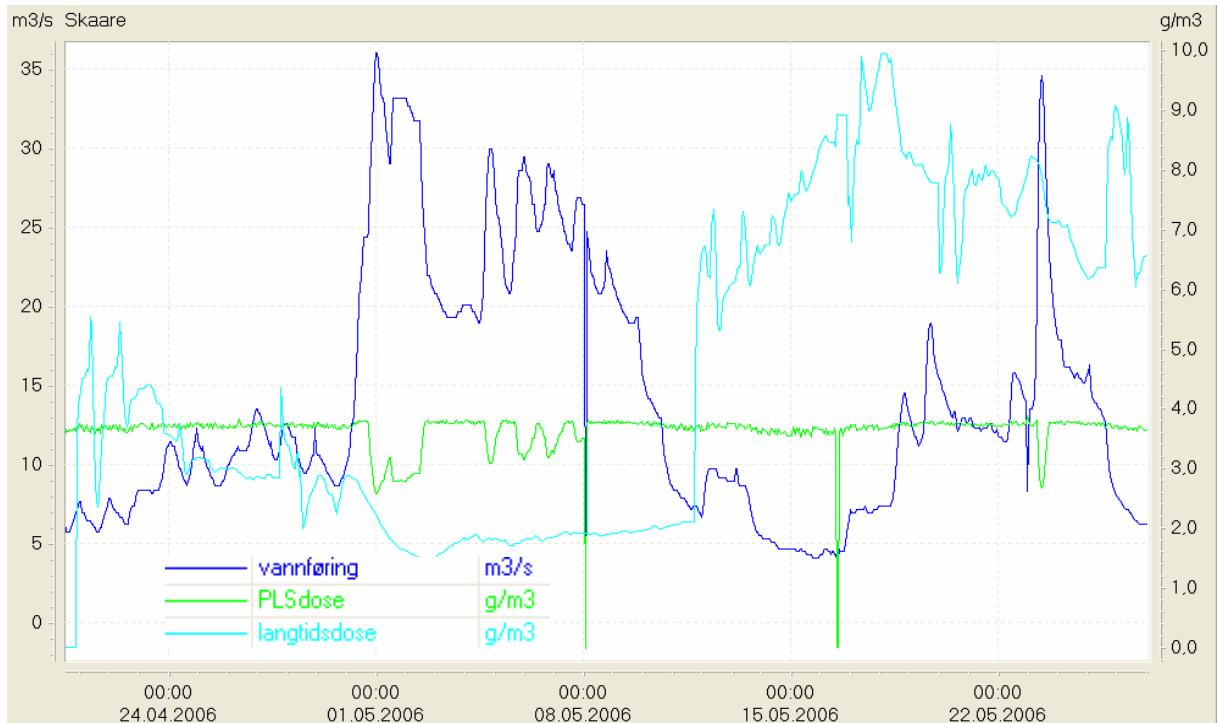
**Figur 13.** Vannføring, styringsdose (PLS-dose) og langtidsdose på Skåre doseringsanlegg i slutten av april og begynnelsen av mai 2006. Figuren viser hvordan styresignalet som dose reduseres ved flom over maksimum-nivå for innstilt dose fra anlegget. Fortsett vises samme situasjon som forklart på **Figur 12**.

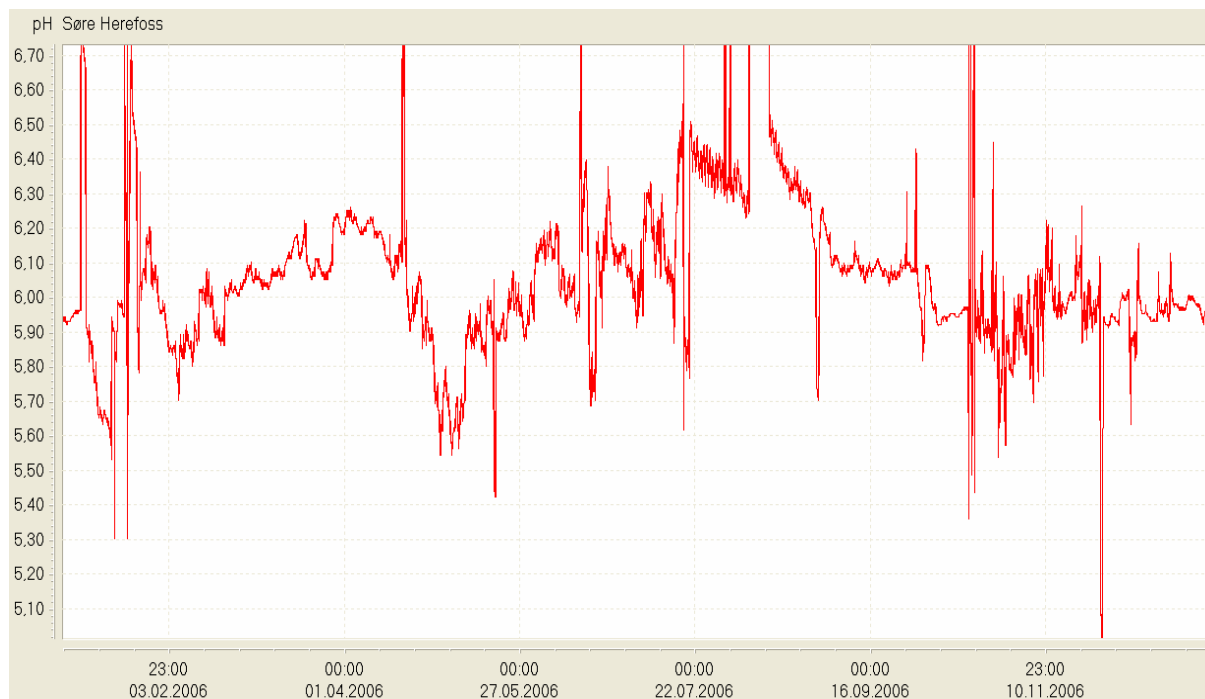
doseringen fra anlegget. pH i Herefossfjorden var under målet i mellom 16 og 17 uker i 2006. pH-kurven er gjengitt i **Figur 15**.

**Figur 15.** pH i utløpet av Herefossfjorden året 2006. Figuren viser lange perioder med pH under det ønskete målet på 6,0. Det var særlig i våravrenningen at avvikene fra ønsket mål var størst. Om sommeren var pH en del høyere enn målet.

pH i Herefossfjorden bestemmes mye av doseringen fra Bås-anlegget. Det siste året har antagelig også Skåre-anlegget bidratt en del til dette pH-nivået. Det er en markert økning i årets sommer-pH sammenlignet med tall fra 2005 (Høgberget, Håvardstun og Tveiten 2006). Som et ledd i økonomisering med kalkforbruket, foreslås en variabel dose fra anlegget beroende på årstid og pH-forhold i Herefossfjorden. Doser ned mot 1,5 g/m<sup>3</sup> foreslås som tiltak for å dempe tendensen med uønskete høye pH-nivåer i Herefossfjorden. Tidligere erfaringer er da at anlegget ikke klarer å levere tilstrekkelig med kalk når behovet er stort. Derfor er det viktig å justere dosene opp igjen i forkant av de første høstflommer.

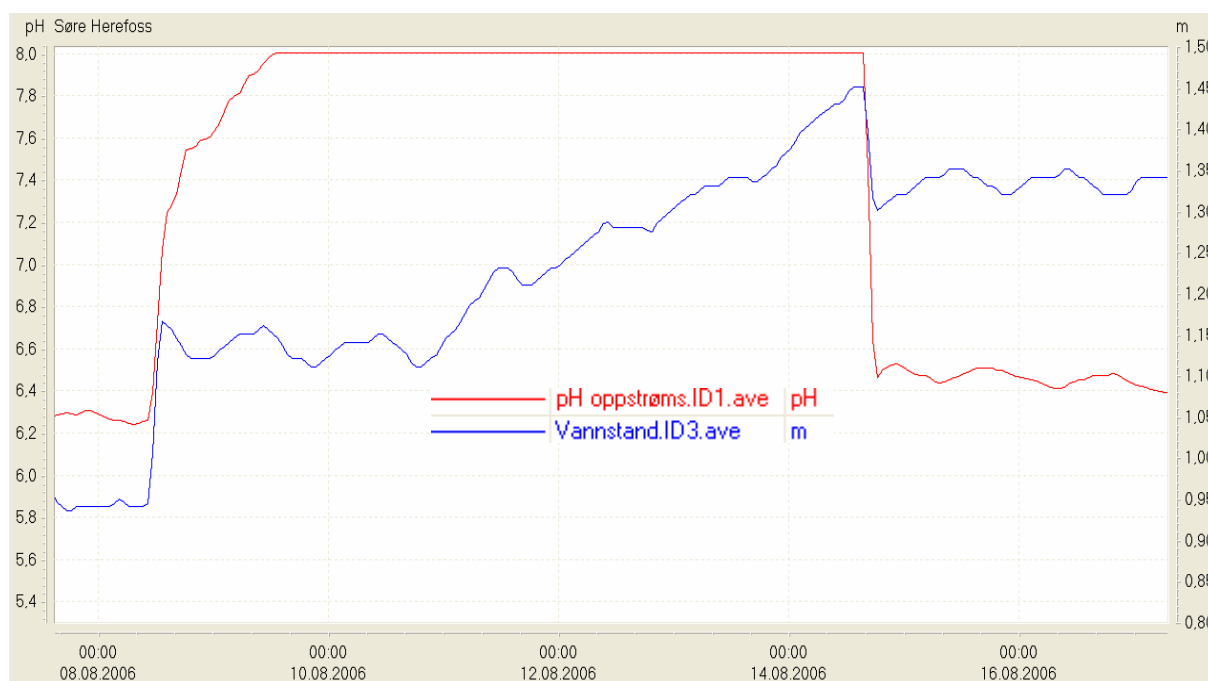
pH oppstrøms anlegget fungerte uten nevneverdige forstyrrelser hele året. Det var kun to tilfeller uten vanngjennomstrømning i målekyveta i mer enn 8 timer. Dette var 17. og 18. oktober, da stillstanden varte i henholdsvis 10 og 12 timer. Imidlertid viste pH feil i en periode på 6 dager fra 8. august. Bakgrunnen var at vannpumpa i inntaksbrønnen stoppet. Brønnen ble forurenset av kalkholdig vann da kalkslurry ble tilbakespylt gjennom tilførselslangen. Vannstanden i brønnen økte da pumpa stoppet fordi vanntilførselen til brønnen var noe lav i forhold til uttaket. pH-forløpet som sammenfalt med vannstandsøkningen vises på **Figur 16**.

**Figur 16.** pH oppstrøms anlegget og vannstand i inntaksbrønnen (utløpet av Herefossfjorden) midt i august 2006. Ufrivillig tilbakespyling av kalkslurry til inntaksbrønnen resulterte i neste omgang til kalkslurry i målekyveta for pH-måling. Økning i vannstand indikerer pumpestopp.

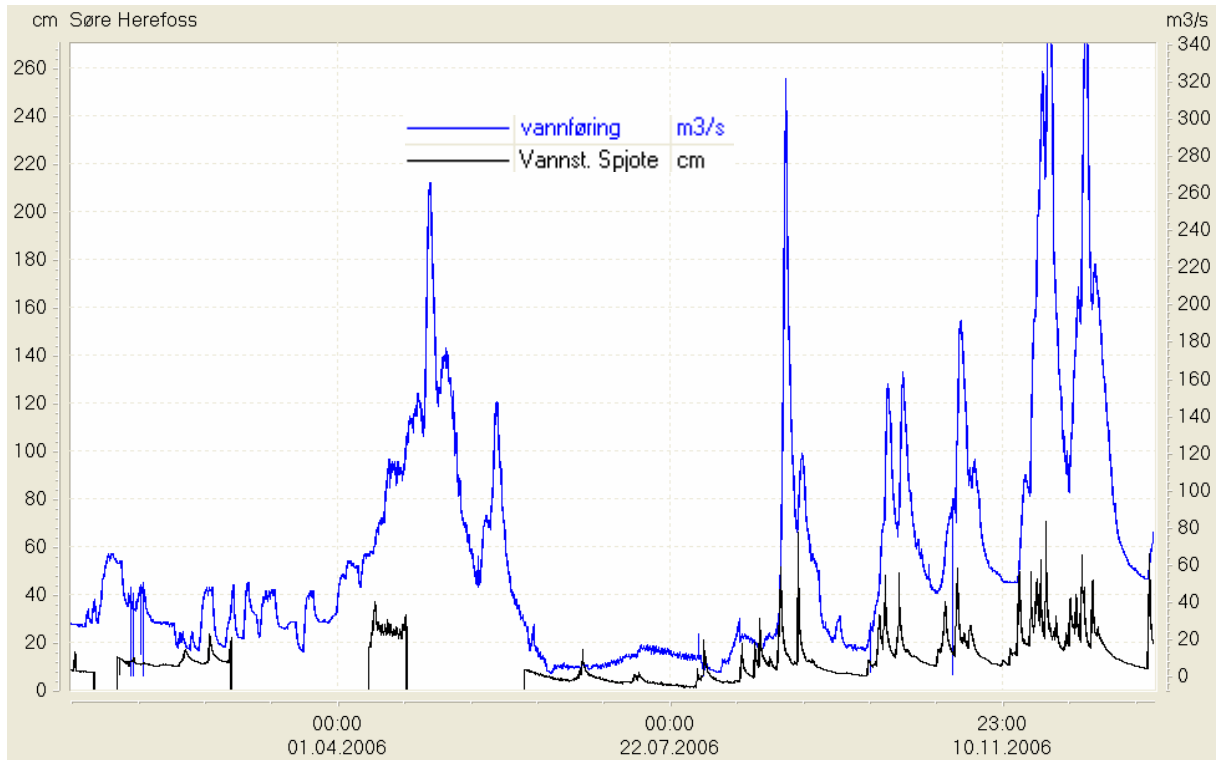
Vannføringssignalet på Spjote var også ute av drift som følge av de samme radiofeilene. Årsaken er at mottakerstasjonen på doseringsanlegget behandler data både fra pH nedstrøms anlegget og vannstandssignalet fra Spjote. Imidlertid var ikke bortfallet av data synkront med bortfall av pH-data. Vannstandssignalet manglet i tre perioder. Det var 10 dager fra 6. januar, 45 dager fra 23. februar og 40 dager fra 23. april. Potensielt gikk vi glipp av muligheter til å bruke vannstandssignalet i ved vårflommen til automatisk starting av ekstra dosering. Avrenningsforholdene i snøsmeltingen var imidlertid rolige i hele våravsmeltingen. Sannsynligheten er derfor liten til at signalet hadde blitt brukt om det hadde vært operativt. Vannstander i Tovdalselva og bekken ved Spjote er sammenlignet gjennom hele året på **Figur 17**.

**Figur 17.** Vannføring i Tovdalselva ved anlegget på Søre Herefoss sammen med vannstand i V-overløpet i bekken ved Spjote. Data fra hele 2006. Sammenhengen mellom de to målingene er størst om høsten. Om våren manglet mange data, men det vises at vannstanden i bekken da varierte mer i utakt med Tovdalselva.

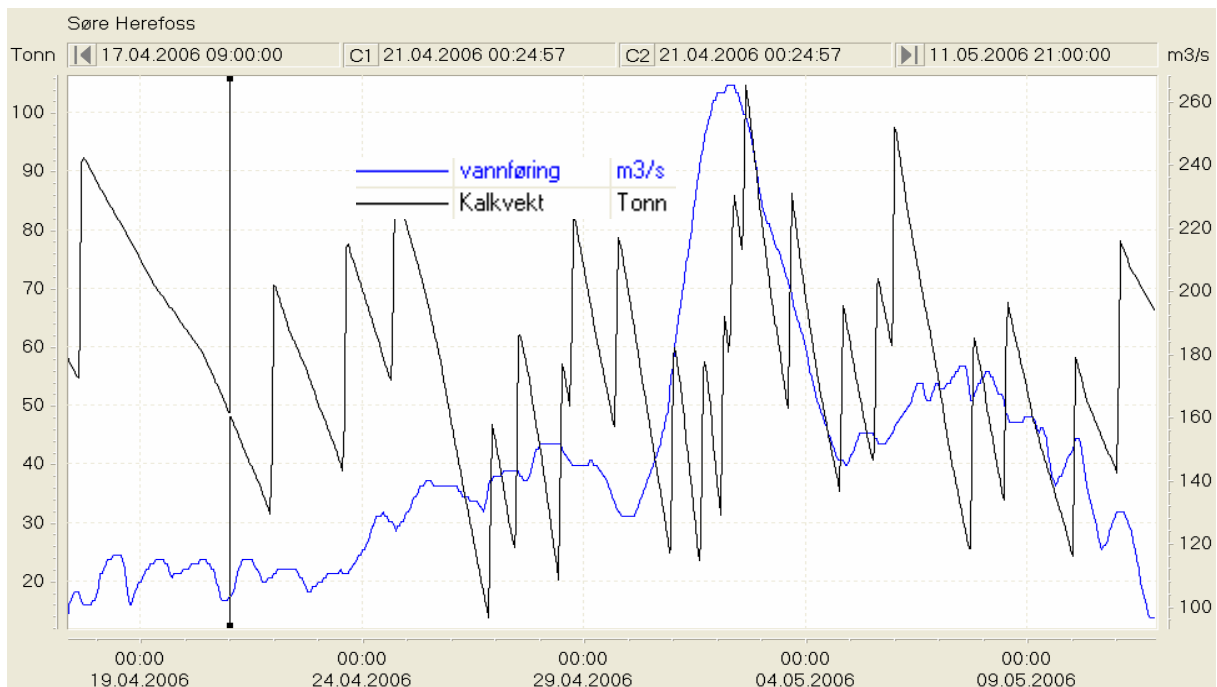
pH-målet for lakseførende strekning i Tovdalselva ble brutt to lange perioder i løpet av året. Dette har sannsynligvis sammenheng med økt pH-mål i forhold til tidligere år (pH 6,4: 21. april-23. juni). Disse tilstandene varte i ca 8 dager fra 21. april, da laveste pH var 6,2, og 6 dager fra 2. juni, da laveste pH var 6,3. pH var dermed bare marginalt lavere enn målet i de aktuelle periodene. Med pH 6,4 som mål og stor vannføring i elva ble kalkforbruket større en tidligere år i vårflommen. Dette illustreres godt på **Figur 18** der antall kalkfyllinger vises sammen med vannføringsutviklingen. (vis vårflom med vertikal strek ved økt pH-mål 21. april).

**Figur 18.** Vannføringen under den mest intense våravrenningen i Tovdalselva ved Søre Herefoss doseringsanlegg i 2006 sammen med vektavlesing som viser påfyllinger av kalk. Den vertikale streken indikerer tidspunkt for øking av pH-mål fra 6,2 til 6,4. Fra dette tidspunkt ble det forbrukt mer kalk. Dosene var oppe i 4 g/m<sup>3</sup>.
