Driftskontroll av kalkdoseringsanlegg i Kvina

Statusrapport for 2007

Tittel Driftskontroll av kalkdoseringsanlegg i Kvina. Statusrapport for 2007	Løpenr. (for bestilling) 5596-2008	Dato Mai 2008
	Prosjektnr. Undernr. O-28037	Sider Pris 19
Forfatter(e) Øyvind Kaste Liv Bente Skancke Jarle Håvardstun Rolf Høgberget	Fagområde Overvåking	Distribusjon Fri
	Geografisk område Vest Agder	Trykket CopyCat

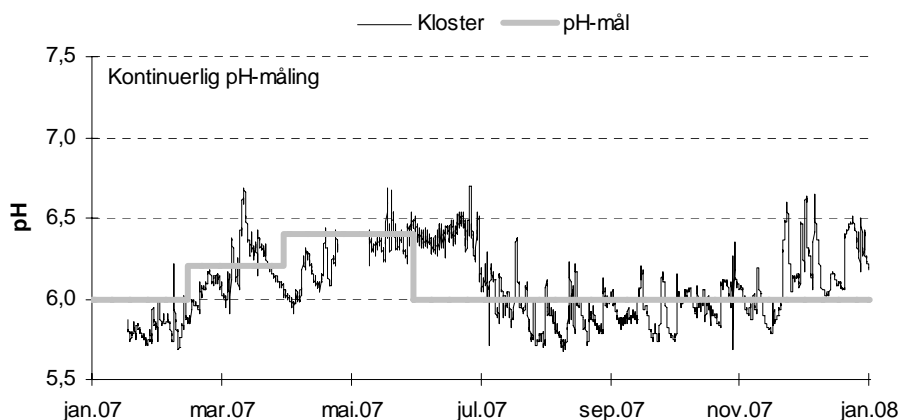
Data fra den kontinuerlige pH-overvåkingen ved Kloster brukes for å vurdere om kalkingen har gitt ønsket resultat på den lakseførende strekningen i elva. I **Figur 2** er pH-verdier fra Kloster plottet i forhold til målene som gjelder i de ulike deler av året. Resultatene viser at det var to perioder uten kontinuerlig pH-registrering i 2007 – hvorav den ene perioden var før - og den andre var innenfor smoltifiseringsperioden (hhv. i januar og i april). Totalt var det 31 dager uten målinger dette året.

Figur 2. Resultater fra kontinuerlig pH-måling (timesverdier) ved Kloster i 2007.

Også i 2007 var det mange perioder hvor pH-verdiene ved Kloster lå under fastsatt målnivå (**Figur 2**). Som **Figur 3** viser, var pH nedstrøms Nyland tidvis lavere enn kravet som er satt for de ulike delene av året. Hovedårsaken til problemene med å overholde vannkvalitetsmålene for den lakseførende strekningen er imidlertid ikke først og fremst knyttet til driftsforstyrrelser og for lav dosering ved Nyland, men heller grunnleggende forhold knyttet til kalkingsstrategien i vassdraget. Det største problemet er at sidevassdraget Litleåna bidrar til å forsure hovedelva nedstrøms samløpet mellom de to hovedgrenene. Kloster ligger nedstrøms samløpet med Litleåna, og denne stasjonen gir dermed en god dokumentasjon på problemene.

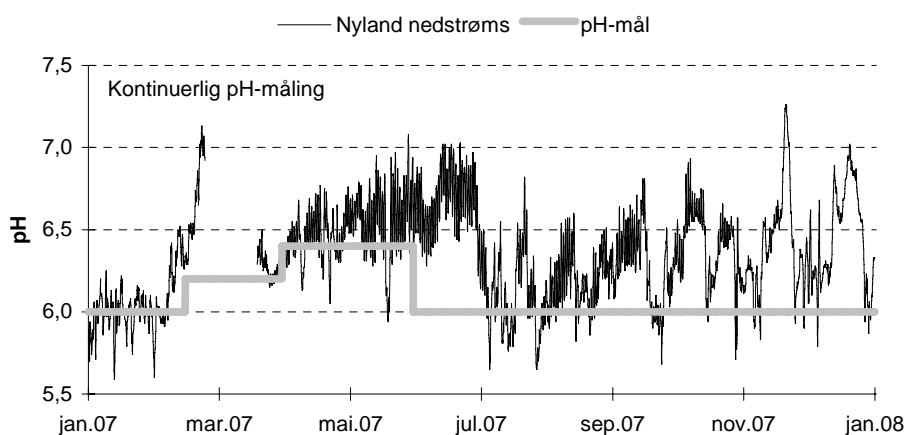
Figur 3. Kontinuerlig måling av pH ved Oksestein, nedstrøms Nyland-anlegget viste at verdiene tidvis lå under pH-målet for den lakseførende strekningen.

- Vurdere å justere opp pH-kravet nedstrøms Nyland-anlegget (svinger ofte under målet for lakseførende strekning), samt forsøke å dempe døgnsvingningene i pH nedstrøms anlegget.
- Vurdere sikkerheten på vannstandsregistreringen ved Lindeland-anlegget (tre alvorlige svikt i 2007). I tillegg bør det sjekkes om dagens vannføringskurve er OK for både høye og lave vannføringer.

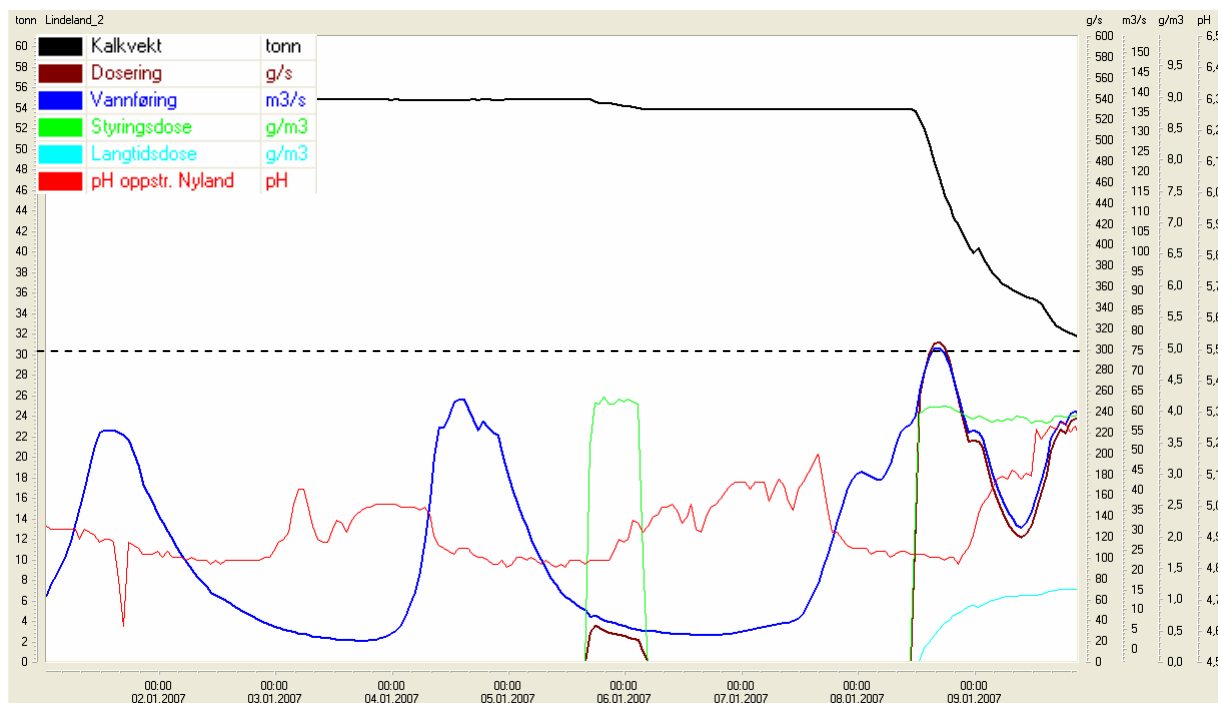
1.-8. januar: Manglende dosering ved varierende vannføring i begynnelsen av januar førte til lav pH ned mot Nyland. Det er usikkert hvorfor styringssignalet falt bort i den aktuelle perioden (**Figur 5**)

Figur 5. Manglende dosering ved varierende vannføring i begynnelsen av januar fører lav pH ned mot Nyland. Det er usikkert hvorfor styringssignalet har falt bort i den aktuelle perioden. pH-målet på 5,5 oppstrøms Nyland er vist med stiplede linje.

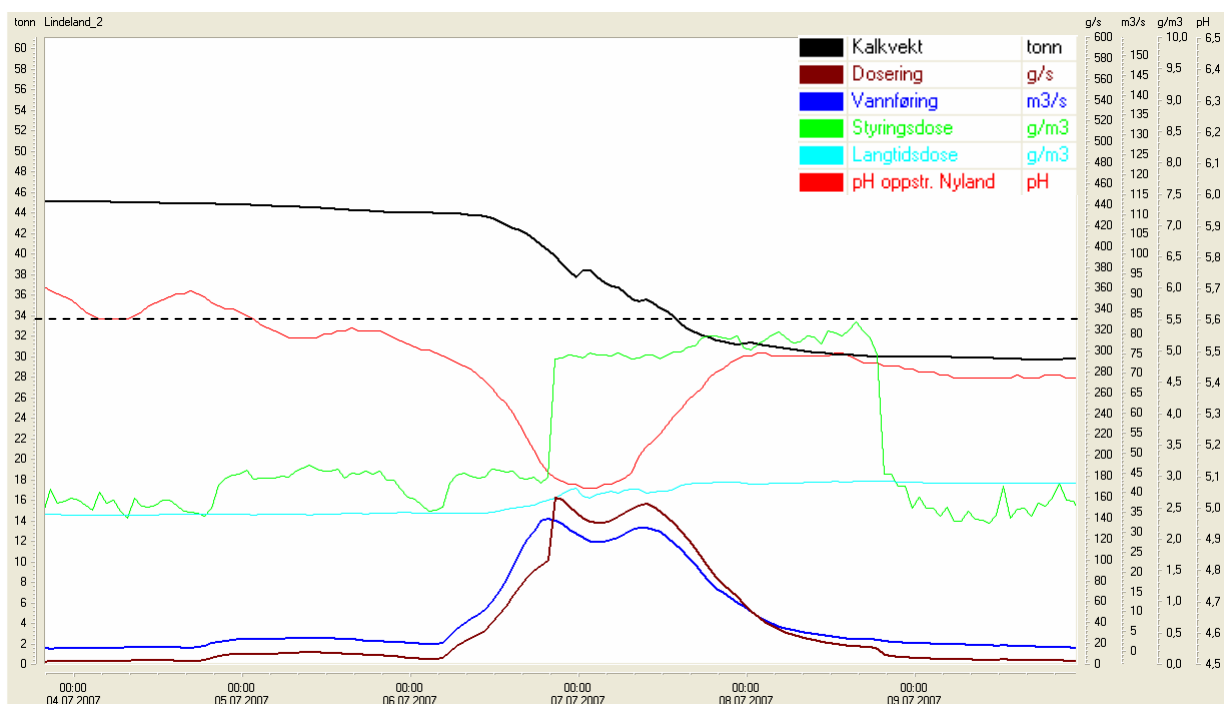
6.-8. juli: Anlegget doserte som det skal under en kortvarig flom i begynnelsen av juli. På grunn av lite vann i elva på forhånd og rask vannføringsøkning i sidebekkene var dette likevel ikke nok til å unngå en forsureningsepisode på strekningen ned mot Nyland (**Figur 6**).

Figur 6. Anlegget doserer som det skal under en kortvarig flom i begynnelsen av juli. På grunn av lite vann i elva på forhånd og rask vannføringsøkning i sidebekkene er doseringen likevel ikke nok til å unngå en forsureningsperiode på strekningen ned mot Nyland. pH-målet på 5,5 oppstrøms Nyland er vist med stiplet linje.

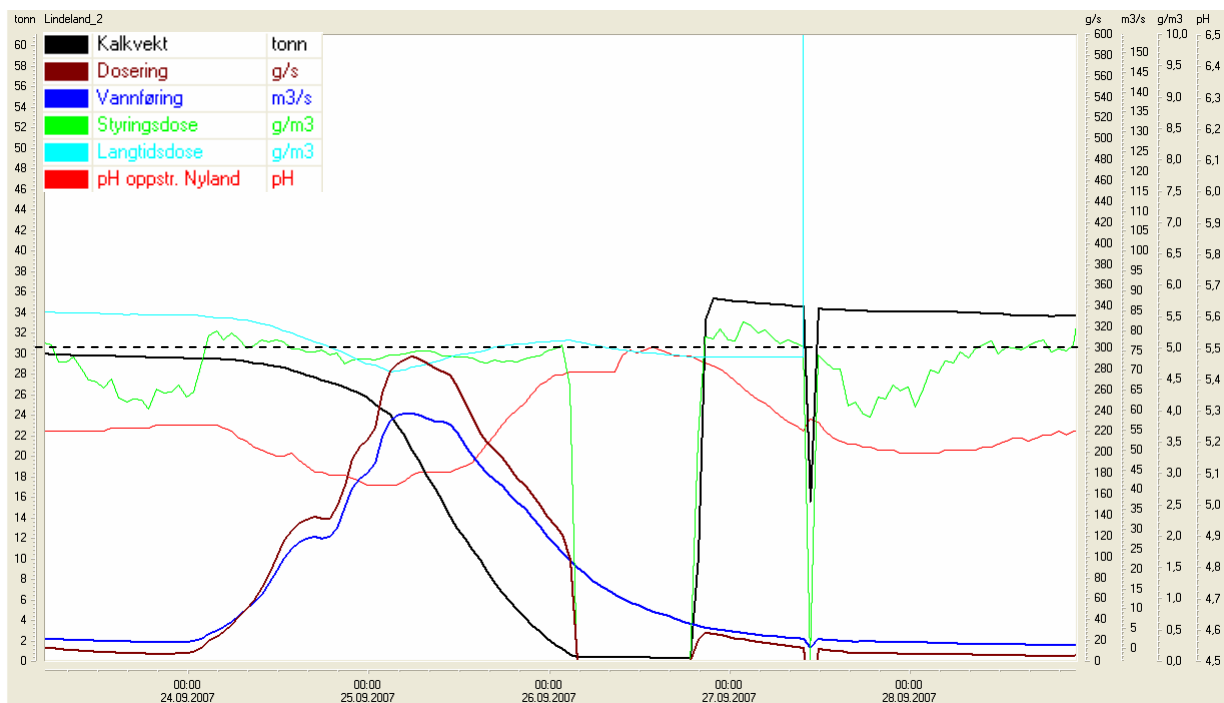
26. september: Siloen gikk tom for kalk i 16 timer på avtakende vannføring den 26. september. Driftsstoppen førte til at pH oppstrøms Nyland sank ned mot 5,2 to dager senere (**Figur 7**).

Figur 7. Siloen gikk tom for kalk i 16 timer på avtakende vannføring den 26. september. Driftsstoppen førte til at pH oppstrøms Nyland sank ned mot 5,2 to dager senere. pH-målet på 5,5 oppstrøms Nyland er vist med stiplet linje.

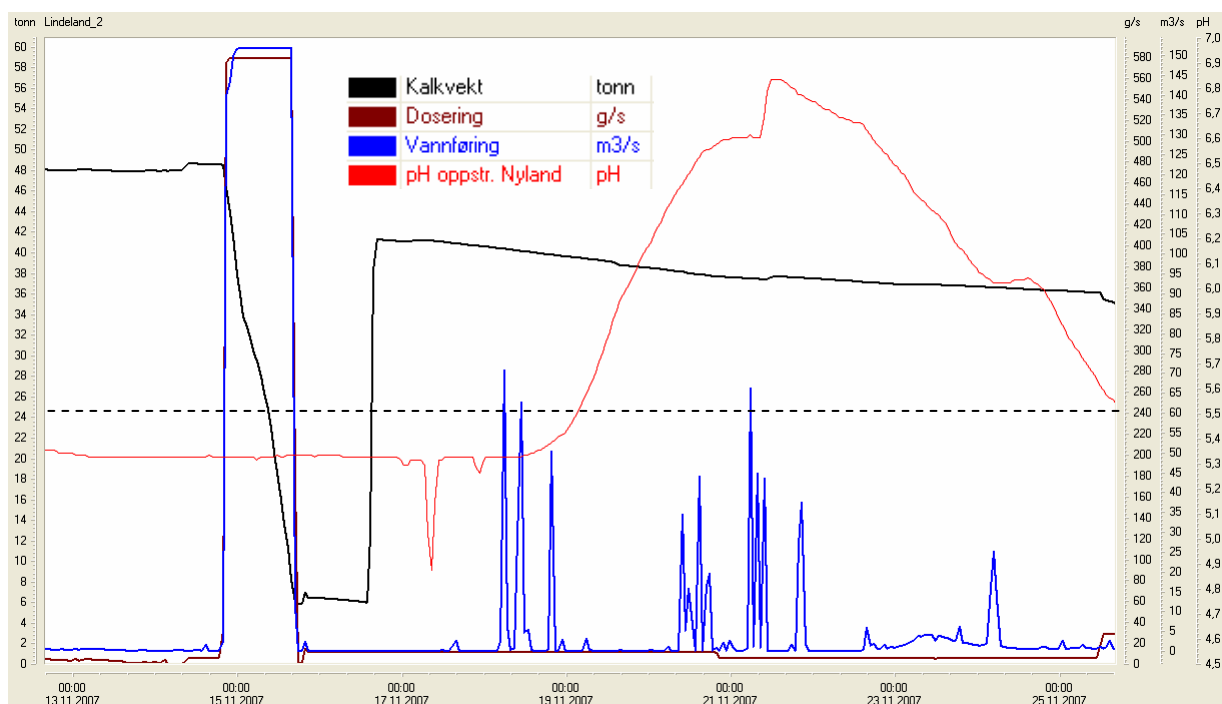
16. november: Forstyrrelser på vannføringssignalet førte til ukontrollert utdosering av over 40 tonn kalk den 16. november. Vannføringen i elva var i realiteten svært liten, og det ble en kraftig økning i pH oppstrøms Nyland noen dager etter (**Figur 8**).

Hendelsene 16. november, 10. desember, samt en tilsvarende episode 15. februar da det feilaktig gikk ut 9 tonn kalk skyldes alle at det var problemer med vannstandsmåleren på Lindeland. Til sammen ble det dosert over 60 tonn kalk på denne måten i 2007. Dette er uheldig både med tanke på økonomien, men også for de delene av elva som blir tilslammet med kalk. En teori er at ekkoloddet som gir vannstandssignalet påvirkes av frostrøyk, dvs. at instrumentet reagerer på samme måte overfor frostrøyk som økning i vannstand. Etter den siste hendelsen i desember ble det montert en varmelampe for å unngå frostrøyk nær måleinstrumentet.

Figur 8. Forstyrrelser på vannføringssignalet førte til ukontrollert utdosering av over 40 tonn kalk den 16. november. Vannføringen i elva var i realiteten svært liten og det ble en kraftig økning i pH oppstrøms Nyland noen dager etter. pH-målet på 5,5 oppstrøms Nyland er vist med stiplede linje.

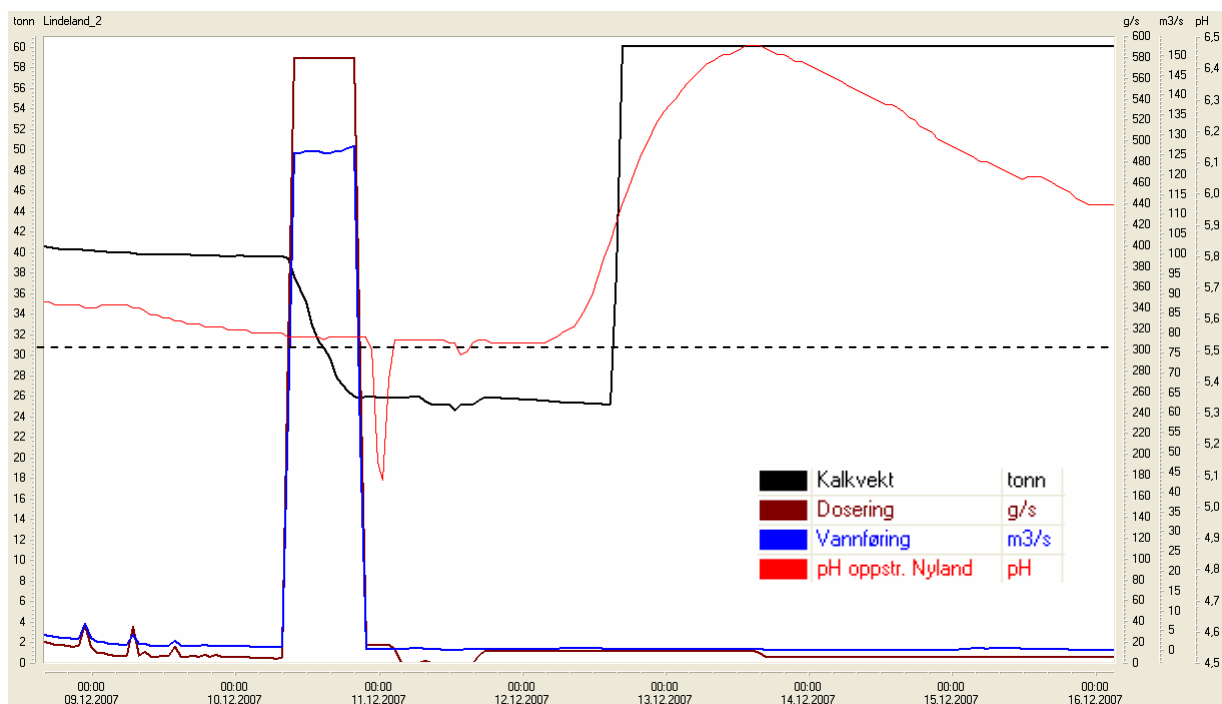
10. desember: Det oppstod igjen forstyrrelser på vannføringssignalet den 10. desember. I likhet med den 16. november oppstod det ukontrollert utdosering av kalk (ca. 13 tonn) og pH økte kraftig ned mot Nyland (**Figur 9**).

Figur 9. Det oppstod igjen forstyrrelser på vannføringssignalet den 10. desember. I likhet med den 16. november oppstod det ukontrollert utdosering av kalk (ca. 13 tonn) og pH økte kraftig ned mot Nyland. pH-målet på 5,5 oppstrøms Nyland er vist med stiplede linje.

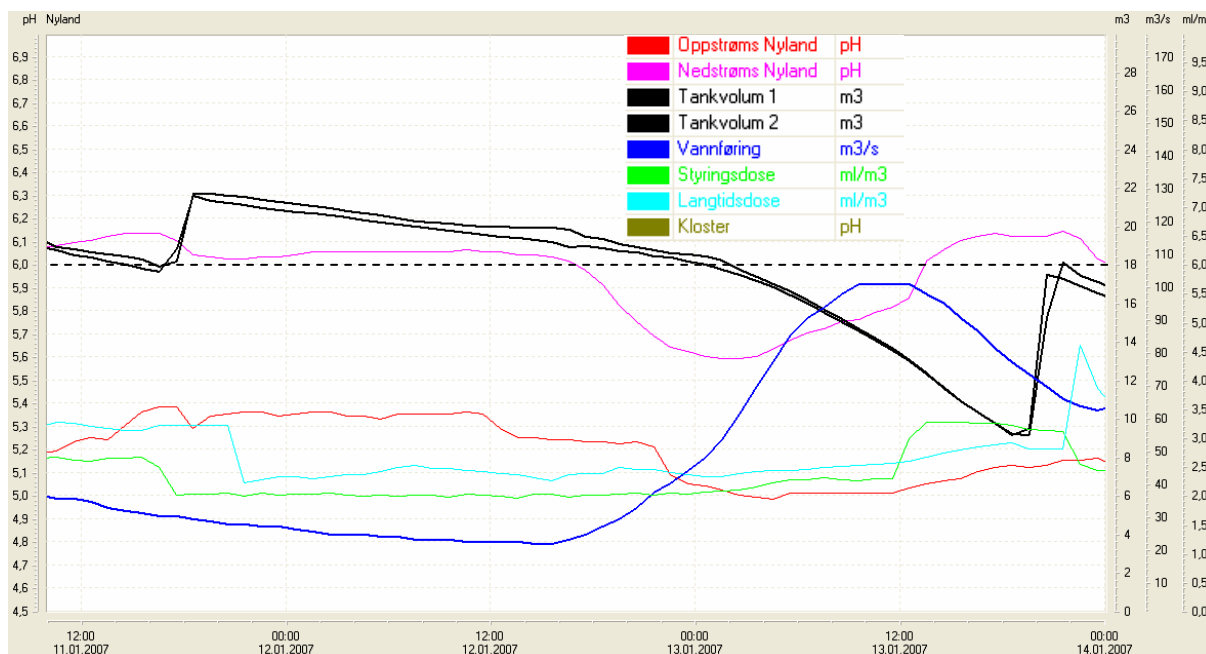
12.-13. januar: Anlegget greide ikke å dosere tilstrekkelig ved svært surt vann i elva oppstrøms. Dette førte til at pH nedstrøms Nyland sank ned mot 5,6 når vannføringen i elva økte. pH-målet for lakseførende strekning i den aktuelle perioden var 6,0 (**Figur 10**).

Figur 10. Anlegget greide ikke å dosere tilstrekkelig ved svært surt vann i elva oppstrøms. Dette fører til at pH nedstrøms Nyland synker ned mot 5,6 når vannføringen i elva stiger. pH-målet for lakseførende strekning i den aktuelle perioden er 6,0 (stiplet linje).

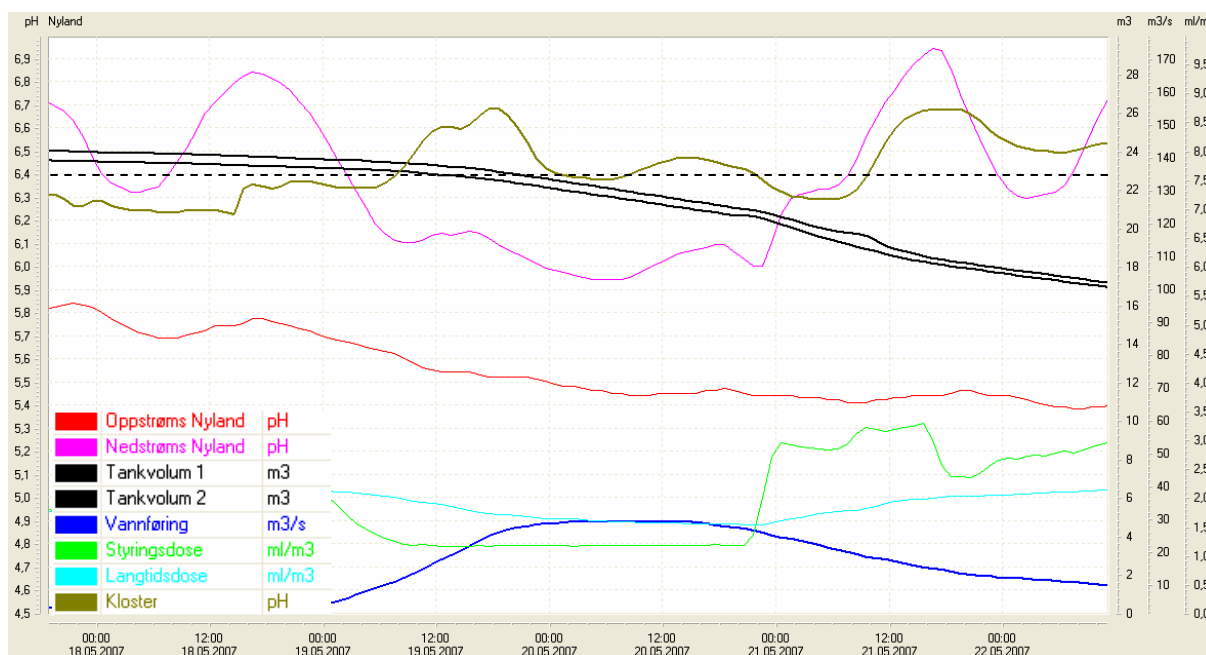
19.-20. mai: Avtak i styringssignal gav for lav dosering, slik at pH nedstrøms anlegget sank ned mot 5,95 under økende vannføring i elva. pH-målet for lakseførende strekning i den aktuelle perioden var 6,4 (**Figur 11**).

Figur 11. Avtak i styringssignal gir for lav dosering 19.-20- mai, slik at pH nedstrøms anlegget synker ned mot 5,95 under en vannføringsøkning i elva. pH-målet for lakseførende strekning i den aktuelle perioden er 6,4 (stiplet linje).

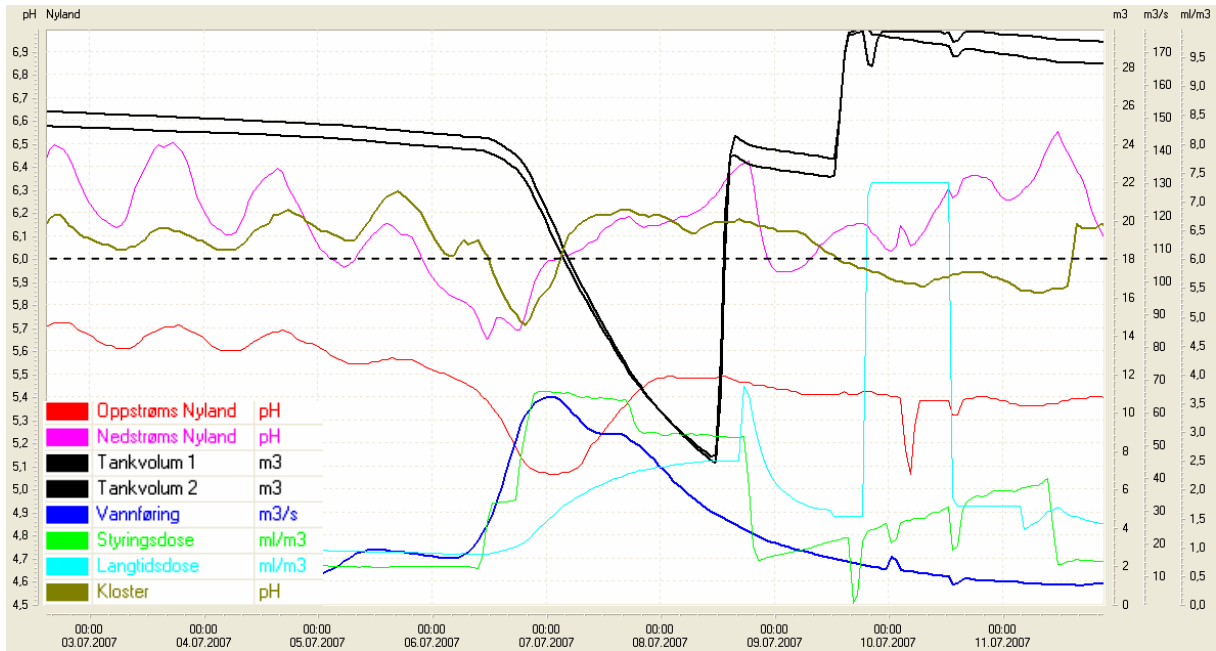
6.-7. juli: Anlegget reagerte for sent i forbindelse med rask vannføringsøkning. Dette førte til kortvarig forsuring både nedstrøms anlegget (5,65) og ved Kloster (5,7). pH-målet for lakseførende strekning i den aktuelle perioden var 6,0 (**Figur 12**).

Figur 12. Anlegget reagerer for sent i forbindelse med rask vannføringsøkning 6.-7. juli. Dette fører til kortvarig forsuring både nedstrøms anlegget (5,65) og ved Kloster (5,7). pH-målet for lakseførende strekning i den aktuelle perioden er 6,0 (stiplet linje).

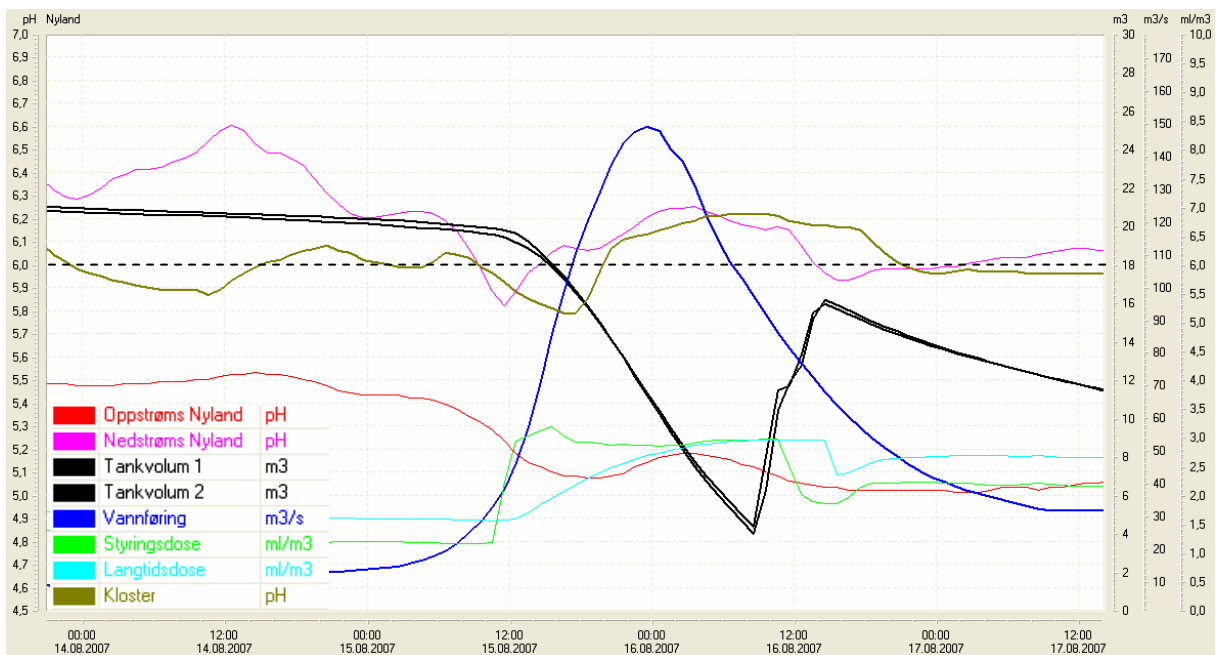
15.-16. august: Anlegget reagerte for sent i forbindelse med rask vannføringsøkning. Dette førte til kortvarig forsuring (pH 5,8) både nedstrøms anlegget (Oksestein) og ved Kloster. pH-målet for lakseførende strekning i den aktuelle perioden var 6,0 (**Figur 13**).

Figur 13. Anlegget reagerer for sent i forbindelse med rask vannføringsøkning 15.-16. august. Dette fører til kortvarig forsuring (pH 5,8) både nedstrøms anlegget (Oksestein) og ved Kloster. pH-målet for lakseførende strekning i den aktuelle perioden er 6,0 (stiplet linje).

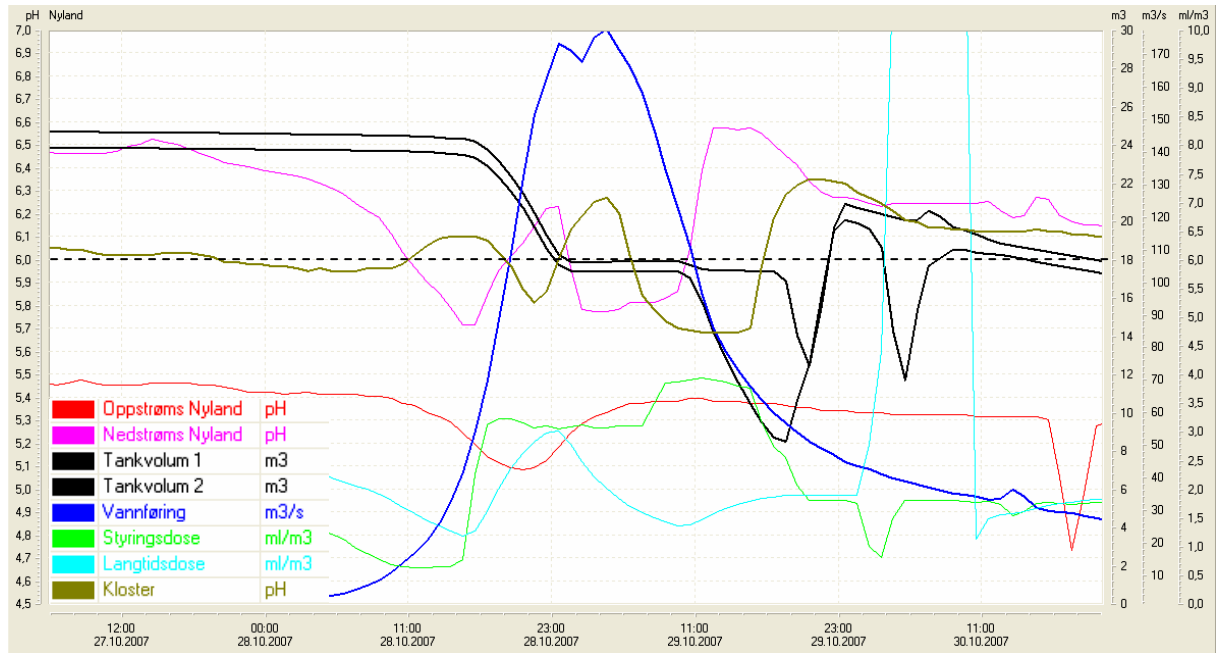
28.-29. oktober: Nytt eksempel på at anlegget reagerte for sent i forbindelse med flom. I tillegg stoppet anlegget 10 timer midt under flommen. Det oppstod kortvarig forsuring (pH 5,7) både nedstrøms anlegget (Oksestein) og ved Kloster. pH-målet for lakseførende strekning i den aktuelle perioden var 6,0 (**Figur 14**).

Figur 14. Nytt eksempel 28.-29.10 på at anlegget reagerer for sent i forbindelse med flom. I tillegg stopper anlegget 10 timer midt under flommen. Det oppstår kortvarig forsuring (pH 5,7) både nedstrøms anlegget (Oksestein) og ved Kloster. pH-målet for lakseførende strekning i den aktuelle perioden er 6,0 (stiplet linje).
