Driftskontroll av kalkdoseringsanlegg i Mandalsvassdraget

Avviksrapport 2007

Tittel Driftskontroll av kalkdoseringsanlegg i Mandalsvassdraget. Avviksrapport 2007	Løpenr. (for bestilling) 5618-2008	Dato 09.05.2007
	Prosjektnr. Undernr. 28033	Sider Pris 18
Forfatter(e) Rolf Høgberget Frode Kroglund Jarle Håvardstun	Fagområde Overvåking	Distribusjon Åpen
	Geografisk område Vest-Agder	Trykket CopyCat

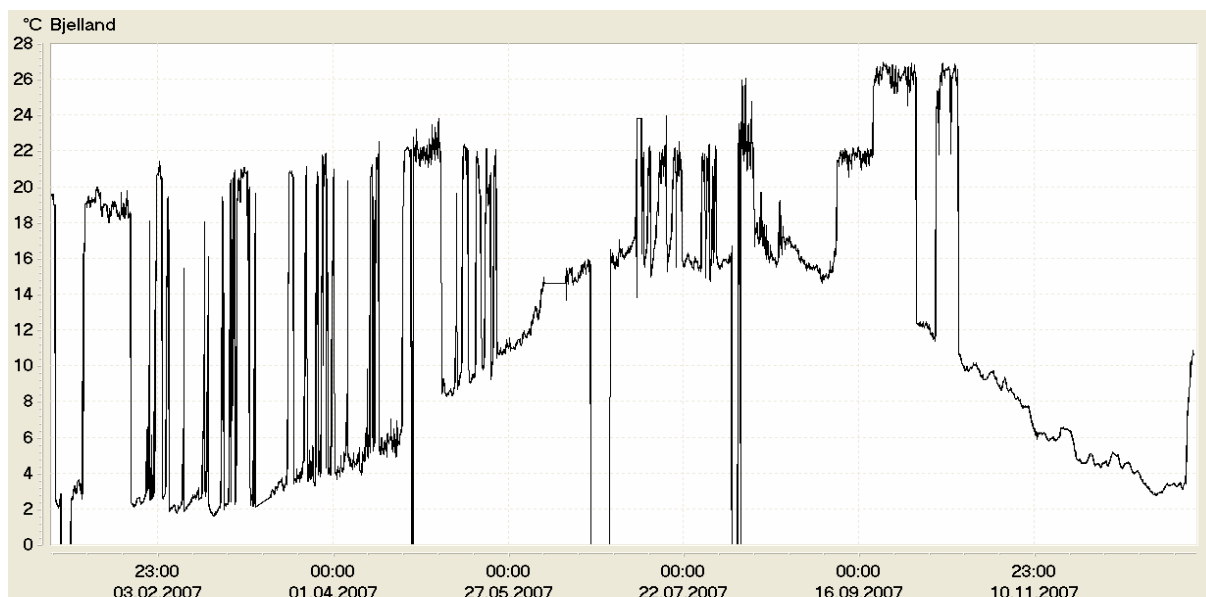
pH oppstrøms anlegget ble målt med stabile gjennomstrømningsforhold til målekyvetta. Det var bare fire tilfeller uten gjennomstrømming. Det var 24. februar, 8. august, 6. september og 9. oktober da fravær av gjennomstrømming oppsto i henholdsvis 1 dag, 1 dag, ½ dag og 3 dager. pH nedstrøms anlegget var preget av spesielt mange perioder med manglende gjennomstrømming i målekyvetta. Forholdene var spesielt uholdbare første halvår. Temperaturen i målekyvetta er gjengitt i **Figur 4**.

Figur 4. Temperaturen i målekyvetta for pH nedstrøms Bjelland doseringsanlegg i 2007. Figuren viser ekstremt ustabile forhold. Temperaturen gikk opp mot romtemperatur hver gang vannstrømmen stanset. Det ble skiftet pumpe på stasjonen. Etter denne tid var forholdene langt mer stabile.

Som følge av de store problemene med manglende vann til pH-måling nedstrøms anlegget, ble det montert en ny type doseringspumpe. Da forsvant de hyppige tilfellene av stopp i gjennomstrømming til målekyvetta. Denne pumpe har foreløpig fungert tilfredsstillende. Tiden vil vise om den er driftssikker nok til å fungere permanent på pH-stasjonen.

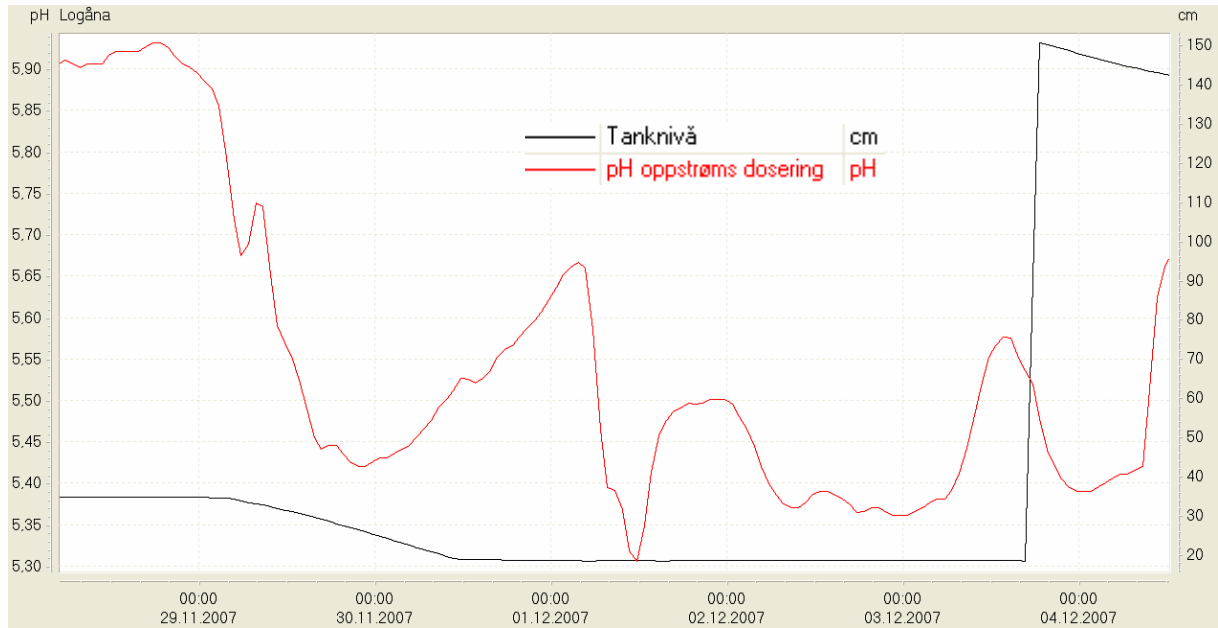
Det var et tilfelle av helt sviktende dosering over så lang tid at det kunne gå ut over fisk i elva. Da stoppet anlegget i over 3 dager under flom med surt vann der pH gjennomsnittlig var 5,4, se **Figur 11**.

Figur 11. Tanknivå og pH oppstrøms Logåna doseringsanlegg i månedsskiftet november/desember 2007. Anlegget gikk tom for kjemikalier i en periode med mye vann og lav pH i elva. Høyeste vannføring ble målt til $6,5 \text{ m}^3/\text{s}$.
