Undersøkelse av tildekking av dypvannsdeponiet ved Malmøy- kalven med Sedimentprofilkamera

Tittel Undersøkelse av tildekking av dypvannsdeponiet ved Malmøykalven med Sedimentprofilkamera	Løpenr. (for bestilling) 5775-2009	Dato 31-03-2009
	Prosjektnr. Undernr. O-28477 O-28478	Sider Pris 17
Forfatter(e) Hans C Nilsson Morten Schaanning	Fagområde Miljøgifter i Marin miljø	Distribusjon Fri
	Geografisk område Indre Oslofjord	Trykket CopyCat AS

Oppdragsgiver(e) Norges Geotekniske Institutt (NGI)	Oppdragsreferanse Arne Pettersen og Espen Eek
--	---

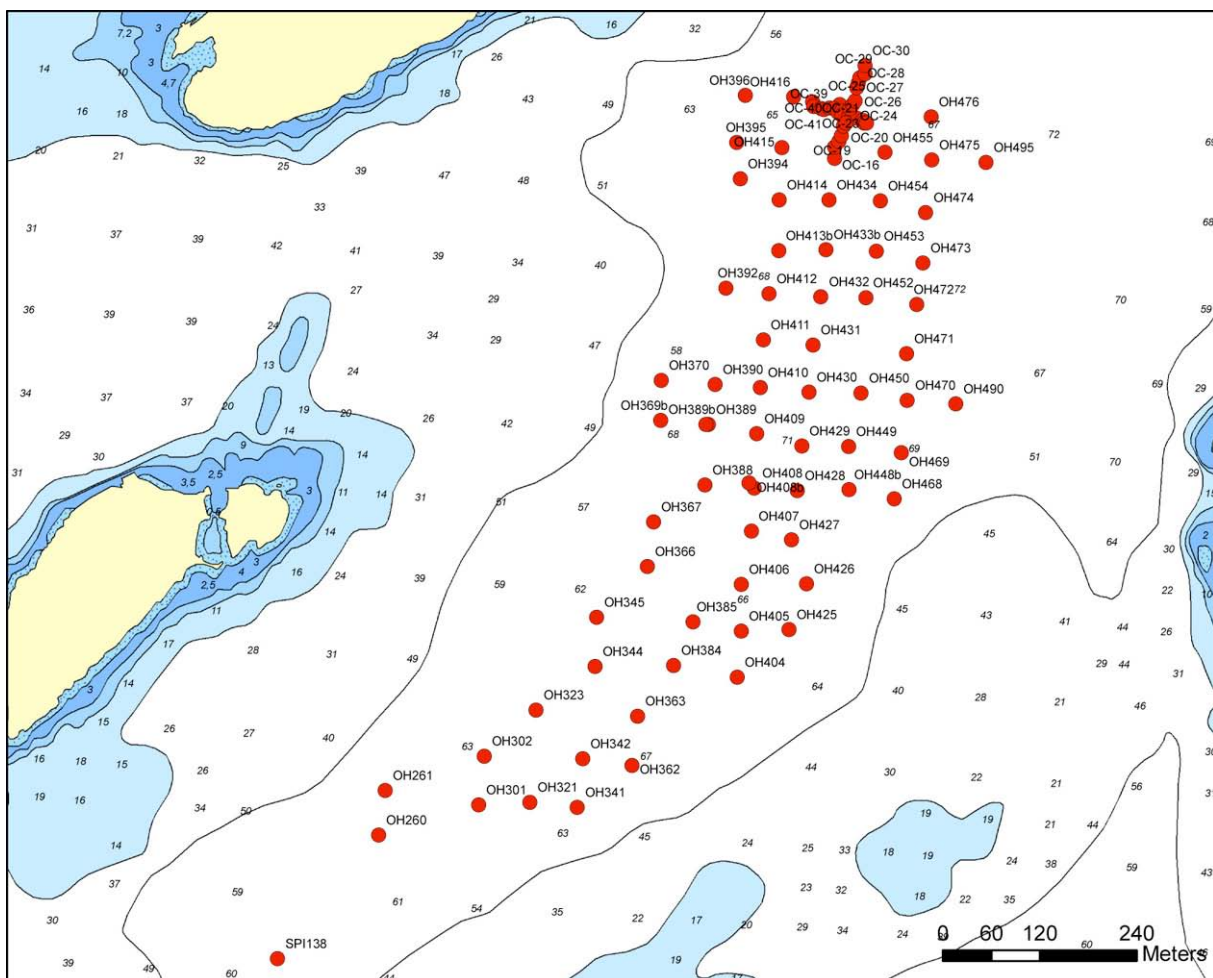
Figur 1. Stasjoner i Malmøykalven prøvetatt med SPI-kamera i januar 2009. Stasjonene for Oslo Havn-undersøkelsen (OH) ble utlagt med 60 m standard avstand (O-28477), mens stasjonene undersøkt i regi av OPTICAP (OC) ble utlagt med standard 6 m mellom hver stasjon (O-28478). Stasjon SPI138 (nederst venstre) er en referansestasjon utenfor selve deponiområdet.

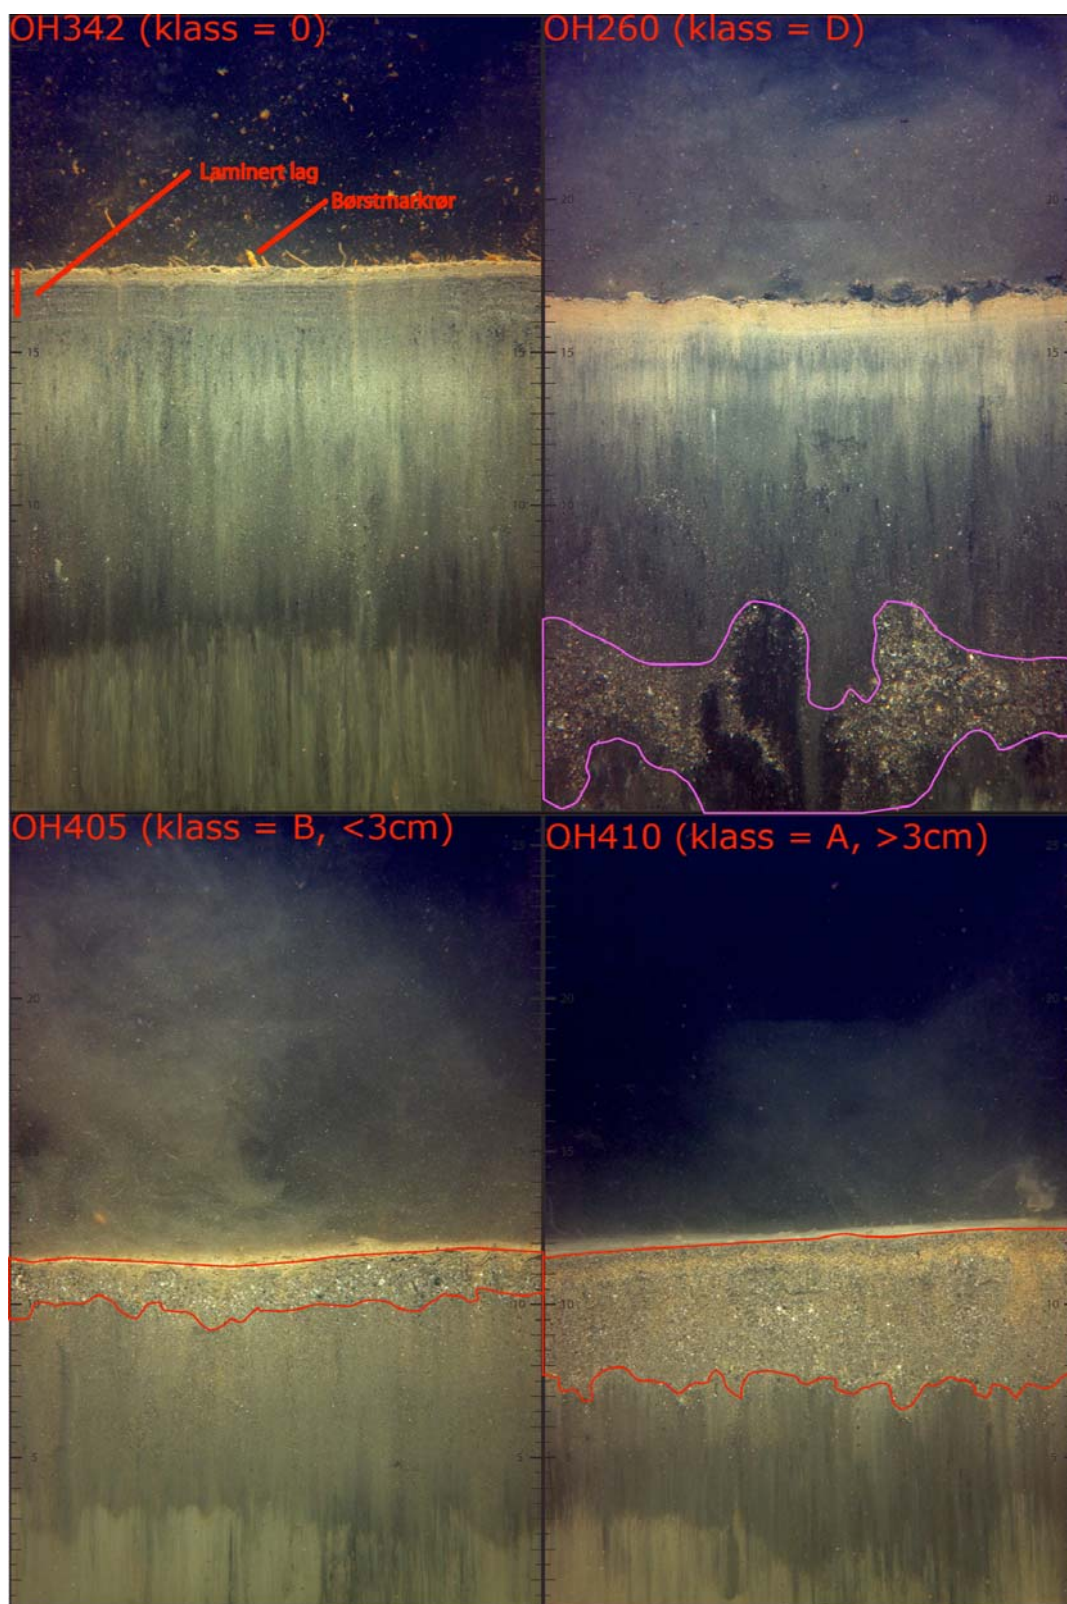
- A = tildekking av dekkmasser ≥ 3 cm
- B = tildekking av dekkmasser < 3 cm
- D = dekkmasser overdekket med mer finkornige sediment
- 0 = dekkmasser ikke observert

Figur 3. Sedimentprofilbilder fra 4 stasjoner representative for de forskjellige klassene (A, B, D og 0, se tekst). Rød og rosa markering viser utbredelsen av tildekkingsmateriale. I bildet fra stasjon uten tildekkingsmateriale (klasse 0) vises laminering nær sedimentoverflaten og børstmarkrør. Langs sidene på hvert bilde vises en cm-skala (2 streker = 1 cm).

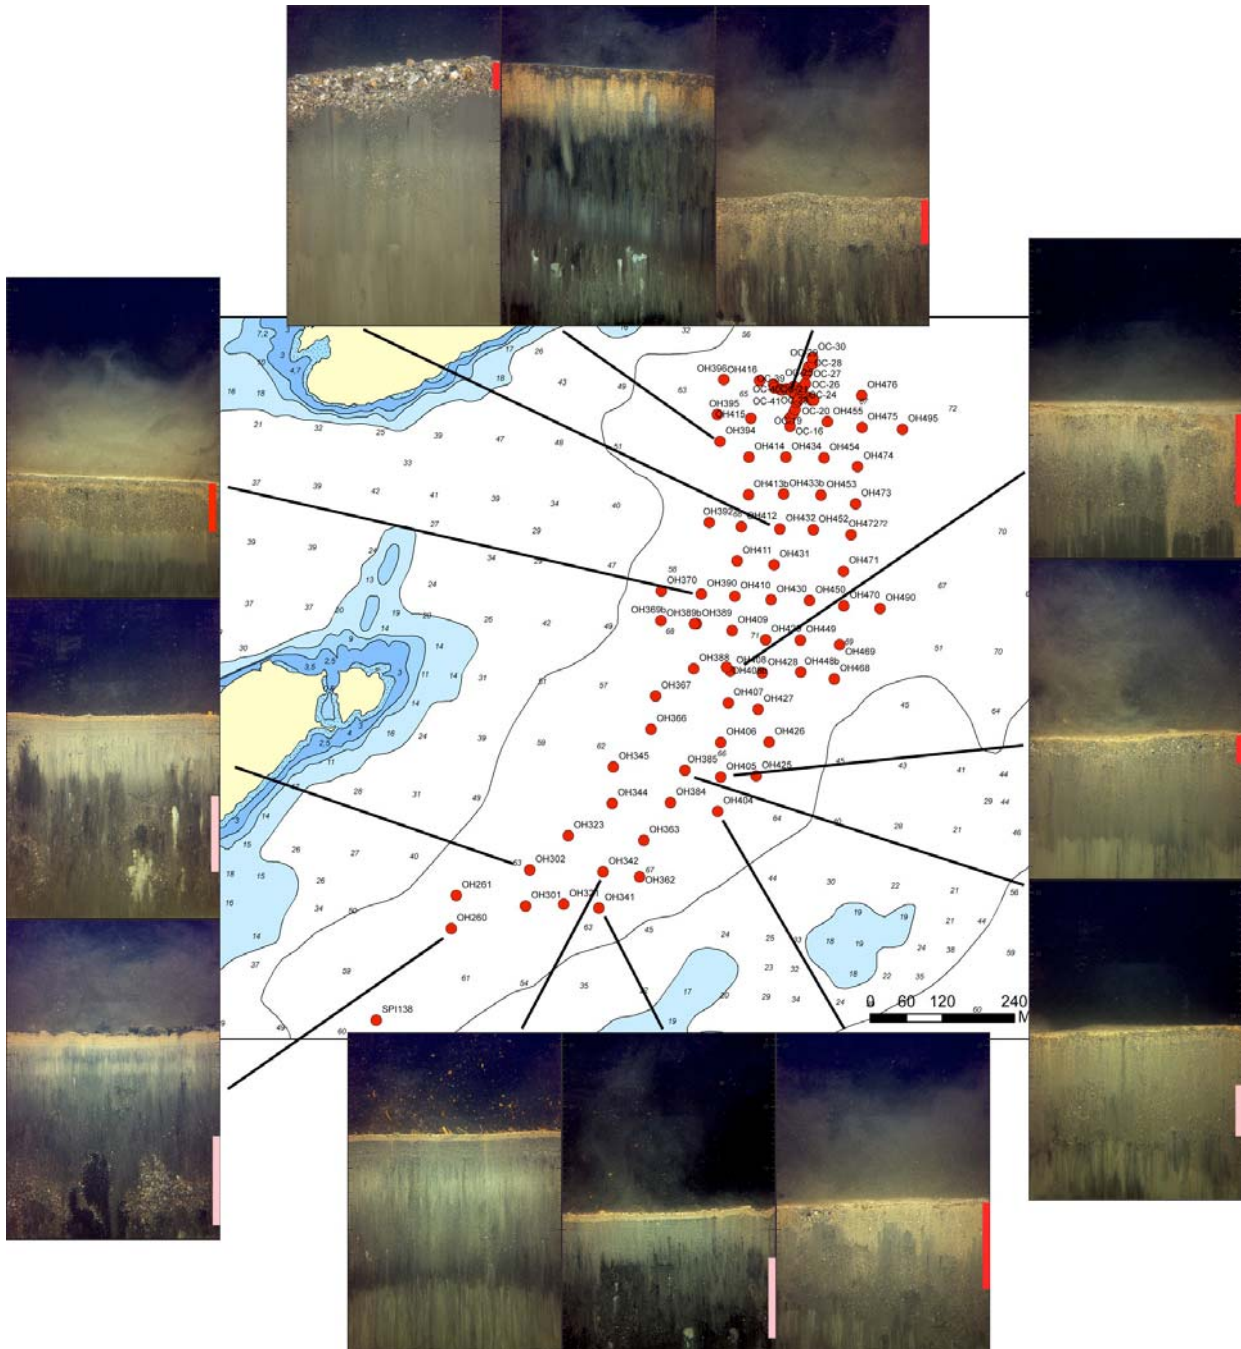
Figur 4. Sedimentprofilbilder fra utvalgte stasjoner. Røde streker markerer dekklagets tykkelse på klasse A- eller B-stasjoner. Rosa streker markerer tykkelse av overdekket dekklag på klasse D stasjoner. På bilder uten markering ble det ikke observert spor av tildekkingsmasser (klasse 0).

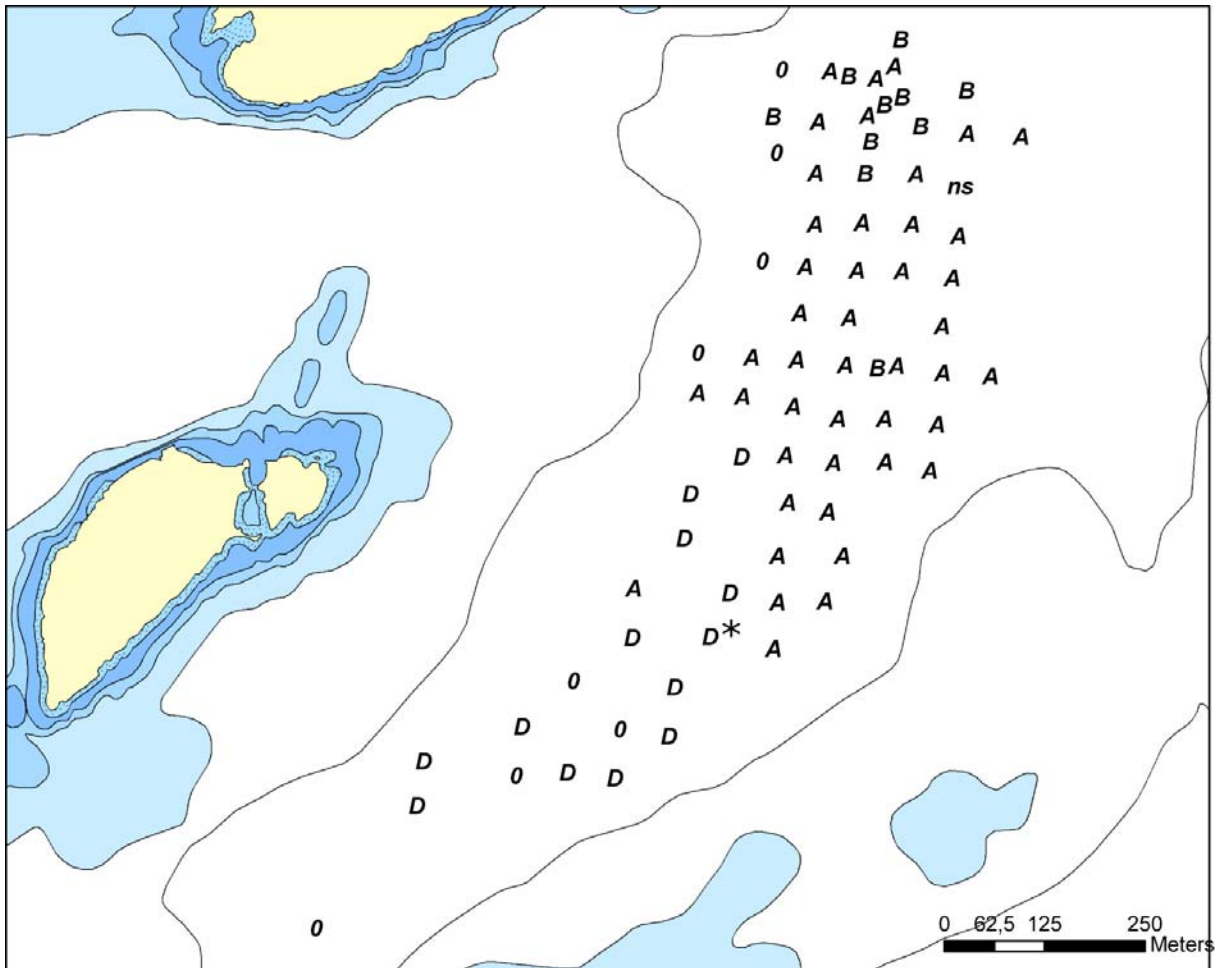
Figur 5 viser at klasse D og klasse 0 dominerte i den søndre delen av deponiområdet, dvs syd og vest for stasjon OH 388. I tillegg ble det observert klasse 0 på 4 stasjoner langs vestsiden av deponiet. Disse fire stasjonene (OH396, OH394, OH392 og OH370) var lokalisert i den relativt skarpe overgangen mellom det flate deponiområdet og den tilstøtende bassengskrånningen. Dette ses best på kart med ekvidistanse 1 m (Hauge m. fl. 2009, kartbilag 01).

Figur 5. Klassifisering av sedimentene i deponiområdet på grunnlag av SPI-bilder i januar 2009. **0** = ingen observasjon av tildekkingsmateriale, **D** er dekkmasser overdekket med finkornt sediment, **B** er tildekket med < 3 cm tildekkingsmateriale på toppen av sedimentet, **A** er tildekket med ≥ 3 cm tildekkingsmateriale på toppen av sedimentet, **ns** = ingen penetrasjon. *Stasjon O384/SPI129 se **figur 6**.

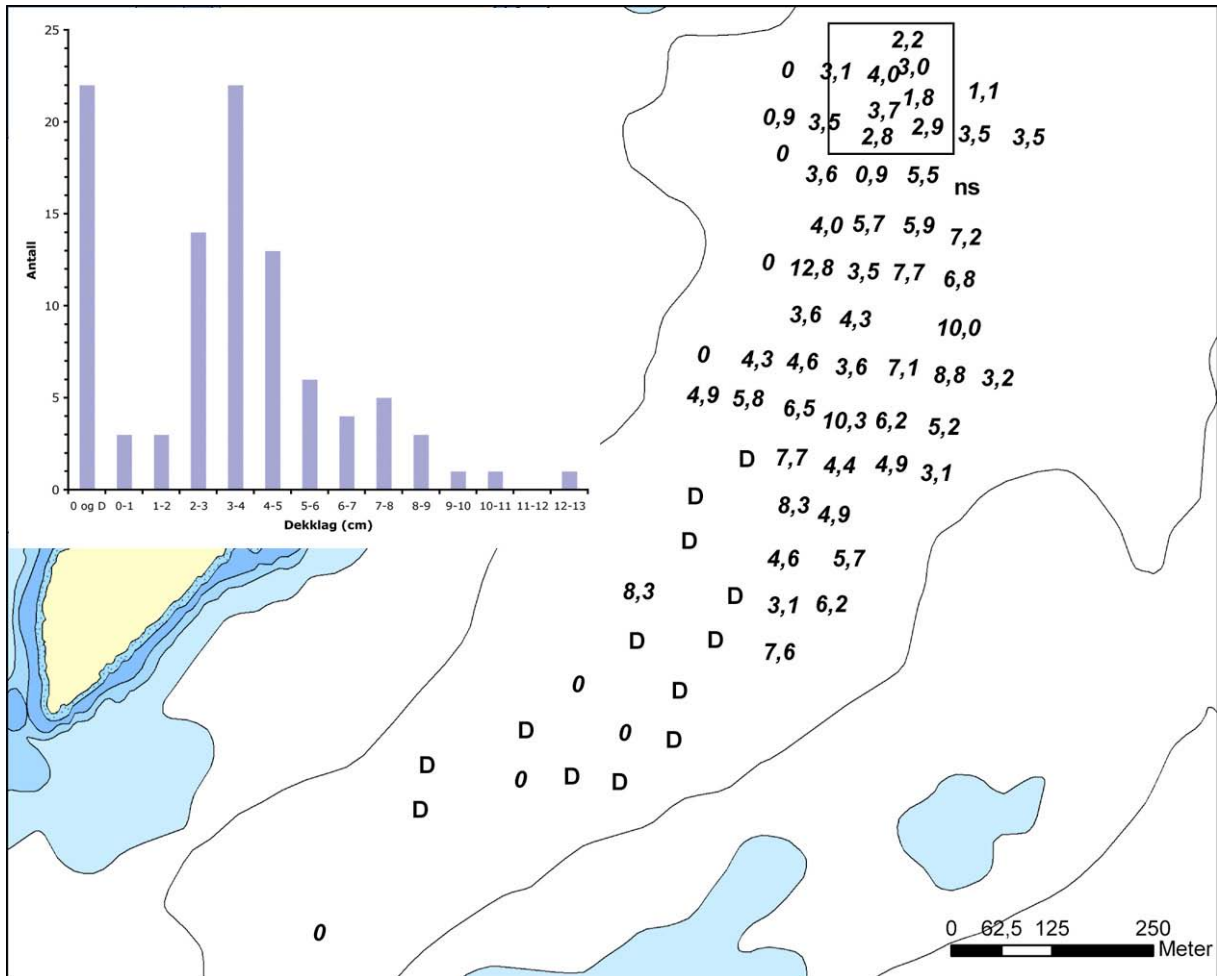
Figur 7 viser at tykkelsen på observert dekklag (klasse A og B) i hele undersøkelsesområdet varierte mellom 0,9 og 12,8 cm. Tildekkingslaget var i gjennomsnitt 3,4 cm tykt i hele det undersøkte området og 4,4 cm tykt i de områder som ble klassifisert som tildekket i henhold til klasse A og B. Histogrammet innfelt i **Figur 7** viser frekvensen av de forskjellige tildekkingsstykkelsene.

Figur 7. Tildekkingslagets tykkelse i cm. **0** = ingen observasjon av tildekkingsmateriale, **D** er dekkmasser overdekket med finkornt sediment, **ns** = ingen penetrasjon. Firkanten øverst på kartet angir området for den finskalige (6 m) undersøkelsen i regi av Opticap (**Figur 8**).

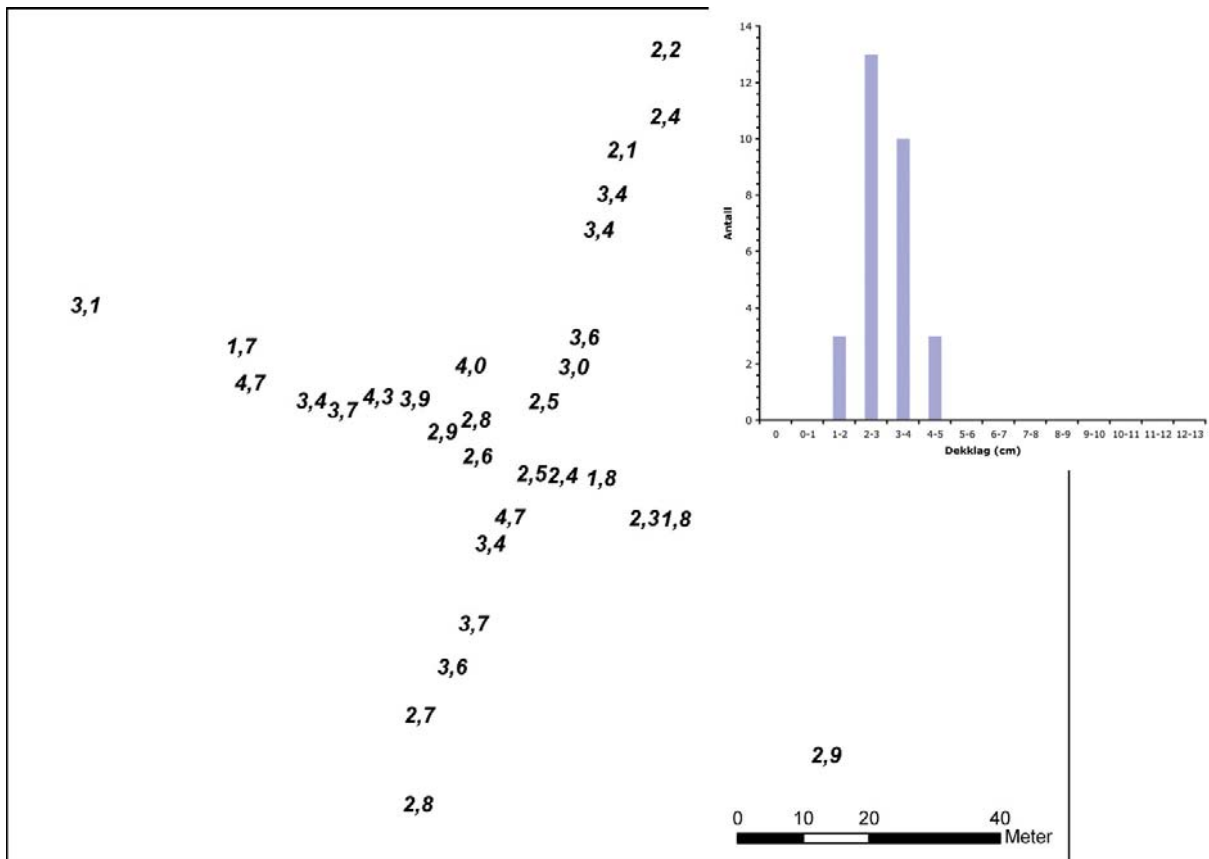
Målsettingen med denne delen av undersøkelsen var å undersøke hvor jevnt dekklaget er i et avgrenset område der massene er lagt ut fra en og samme leker. Dette ble gjort ved å ta bilder med kort avstand langs to kryssende transekter i et område der massene fra den valgte lekeren var lagt ut. Resultatene er vist i **tabell 1** (OC-stasjoner) og **figur 8**. Av totalt 29 stasjoner ble 13 klassifisert som A (dekklag \geq 3cm) og 16 klassifisert som B (dekklag $<$ 3 cm). Histogrammet innfelt i figur 8 viser at 23 stasjoner hadde dekklag mellom 2 og 4 cm. Minimum tykkelse var 1,7 cm og maksimum tykkelse var 4,7 cm. Det var heller ingen klare gradienter verken i Nord-Sør eller i Øst-Vest retningen. Variasjonen langs de to transektene syntes å være tilfeldig og ikke vesentlig større enn usikkerheten i målemetoden.

Figur 8. Tildekkingslagets tykkelse (cm) i undersøkelsesområdet for Opticap-prosjektet. Histogrammet viser frekvensen av de forskjellige tykkelsene av tildekkingsmateriale.

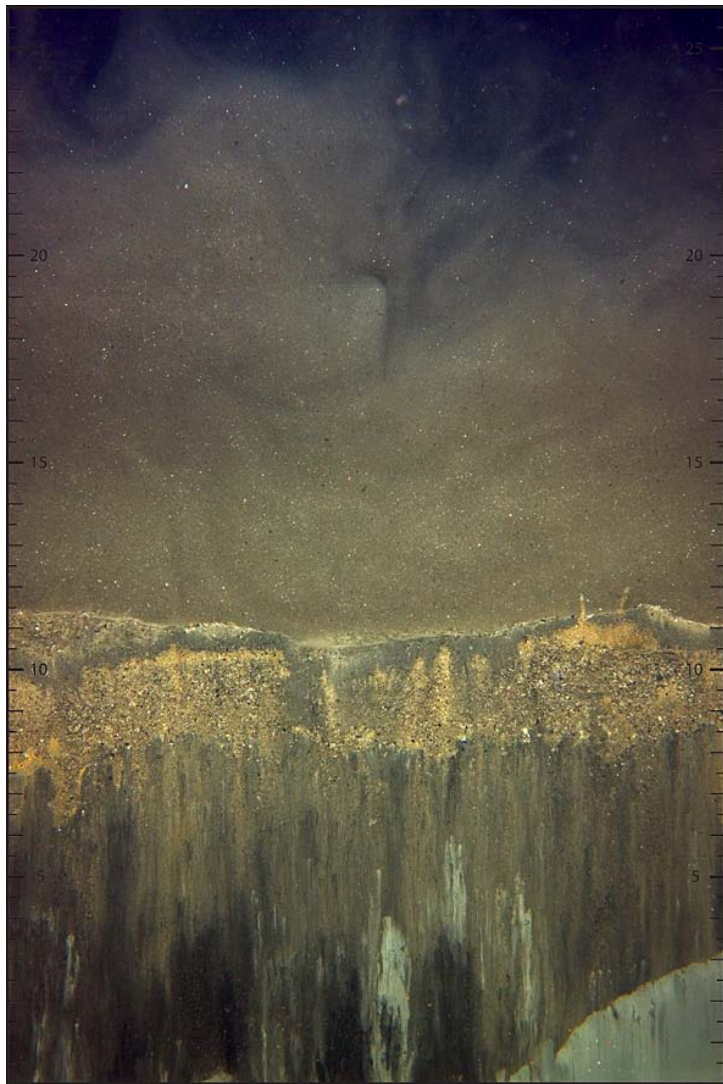
OC-16 SPI Malmøykalven NGI Opticap

Visit ID 1817 Date 2009-01-09 Station OC-16 Cap class
 Latitude 59,86812 Longitude 10,73163 Depth (m) 67 B

Penetration depth (cm)	11,0	Cap crest (cm)	0,0
Sediment roughness (cm)	0,5	Cap area (cm ²)	48,0
SPI weight	SPI 26 kg	Cap thickness (cm)	2,8

Color sediment layer 1 Sort
 Color sediment layer 2 Lysgrå

Biogen. structure Børstmarkrør

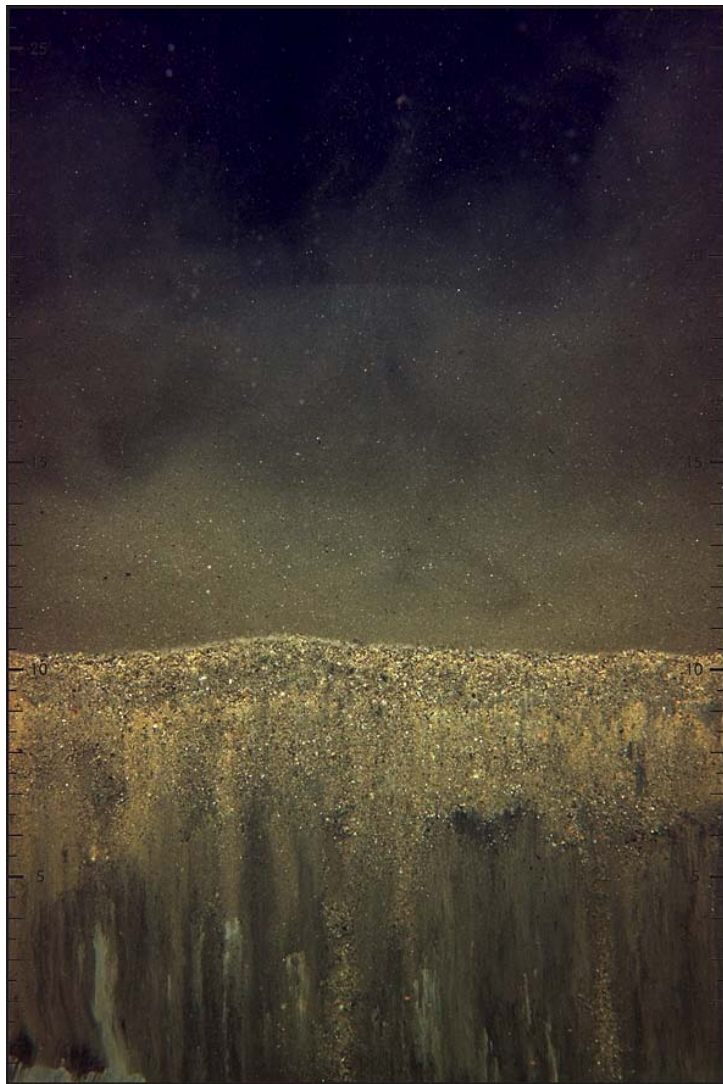
OC-18 SPI Malmøykalven NGI Opticap

Visit ID 1819 Date 2009-01-09 Station OC-18 Cap class
 Latitude 59,86831 Longitude 10,73170 Depth (m) 67 A

Penetration depth (cm)	10,5	Cap crest (cm)	0,0
Sediment roughness (cm)	0,5	Cap area (cm ²)	63,0
SPI weight	SPI 26 kg	Cap thickness (cm)	3,6

Color sediment layer 1 Sort
 Color sediment layer 2 Lysgrå

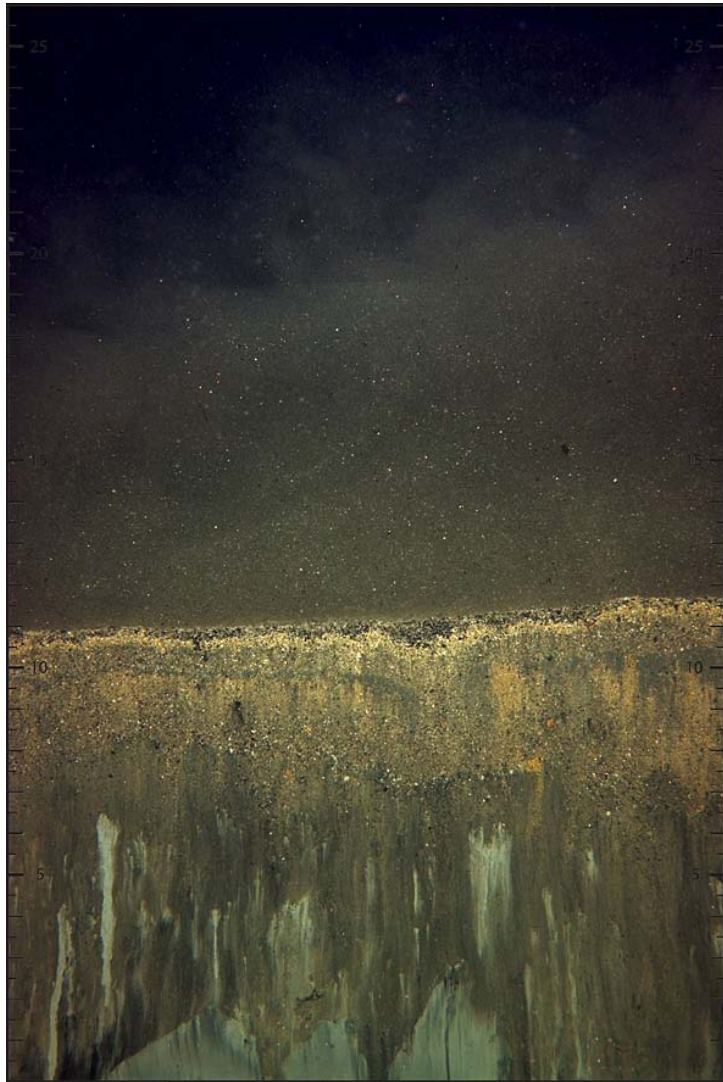
OC-19 SPI Malmøykalven NGI Opticap

Visit ID 1820 Date 2009-01-09 Station OC-19 Cap class
 Latitude 59,86837 Longitude 10,73175 Depth (m) 67 A

Penetration depth (cm)	11,0	Cap crest (cm)	0,0
Sediment roughness (cm)	0,0	Cap area (cm ²)	64,0
SPI weight	SPI 26 kg	Cap thickness (cm)	3,7

Color sediment layer 1 Mørkgrå
 Color sediment layer 2 Lysgrå

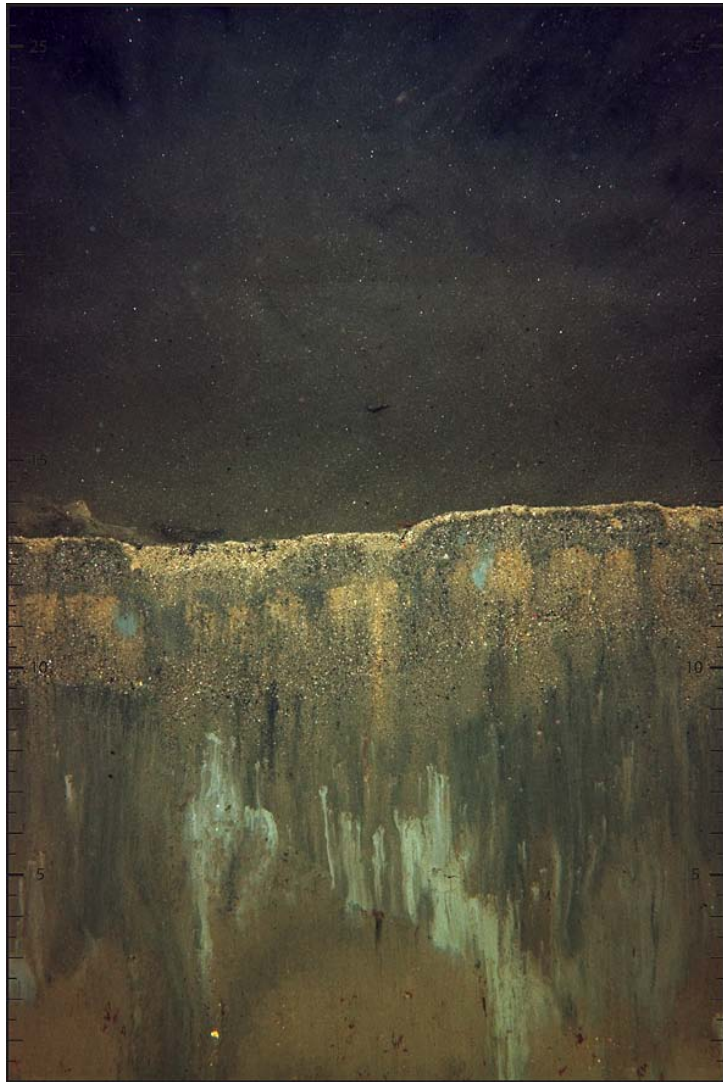
OC-20 SPI Malmøykalven NGI Opticap

Visit ID 1821 Date 2009-01-09 Station OC-20 Cap class
 Latitude 59,86848 Longitude 10,73178 Depth (m) 67 A

Penetration depth (cm)	14,0	Cap crest (cm)	0,0
Sediment roughness (cm)	0,5	Cap area (cm ²)	59,0
SPI weight	SPI 26 kg	Cap thickness (cm)	3,4

Color sediment layer 1 Mørkgrå
 Color sediment layer 2 Lysgrå

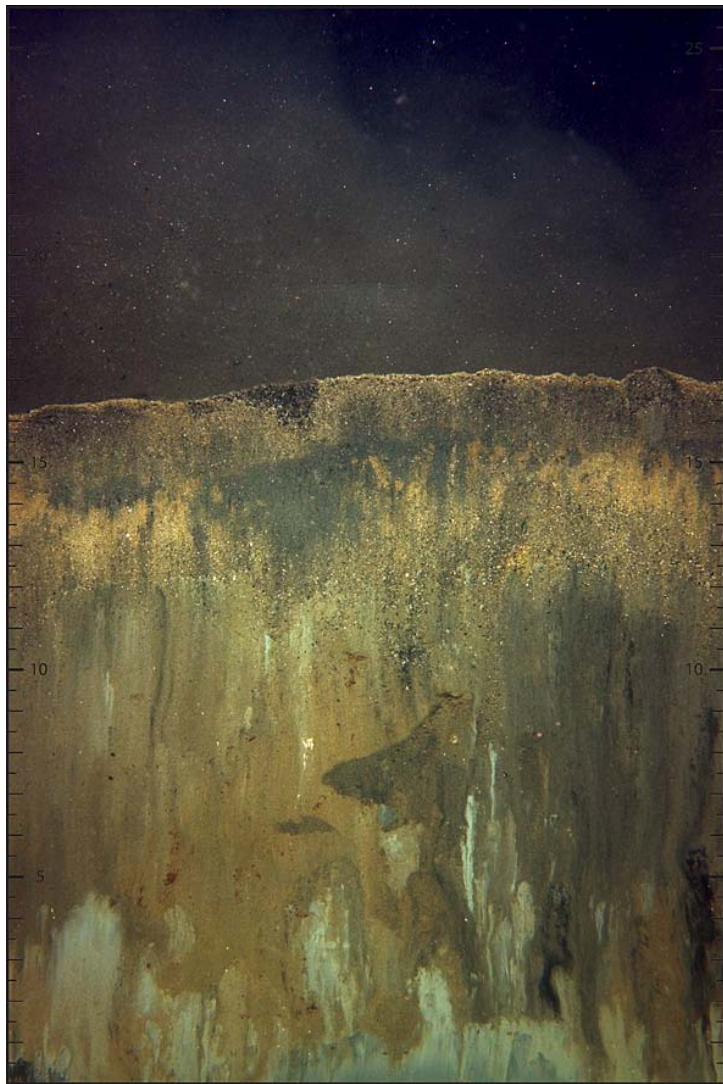
OC-21 SPI Malmøykalven NGI Opticap

Visit ID 1822 Date 2009-01-09 Station OC-21 Cap class
 Latitude 59,86852 Longitude 10,73183 Depth (m) 67 A

Penetration depth (cm)	16,5	Cap crest (cm)	0,0
Sediment roughness (cm)	0,5	Cap area (cm ²)	82,0
SPI weight	SPI 26 kg	Cap thickness (cm)	4,7

Color sediment layer 1 Mørkgrå
 Color sediment layer 2 Lysgrå
