Driftskontroll av
kalkdoseringsanlegg i
Arendalsvassdraget
Avviksrapport 2008

Tittel Driftskontroll av kalkdoseringsanlegg i Arendalsvassdraget Avviksrapport 2008	Løpenr. (for bestilling) 5786-2009	Dato Mars 2008
	Prosjektnr. Udemnr. O-29032	Sider Pris 18
Forfatter(e) Rolf Høgberget Jarle Håvardstun	Fagområde Overvåking	Distribusjon
	Geografisk område Aust-Agder	Trykket NIVA

Oppdragsgiver(e) Styringsgruppa for kalking av Arendalsvassdraget	Oppdragsreferanse
--	-------------------

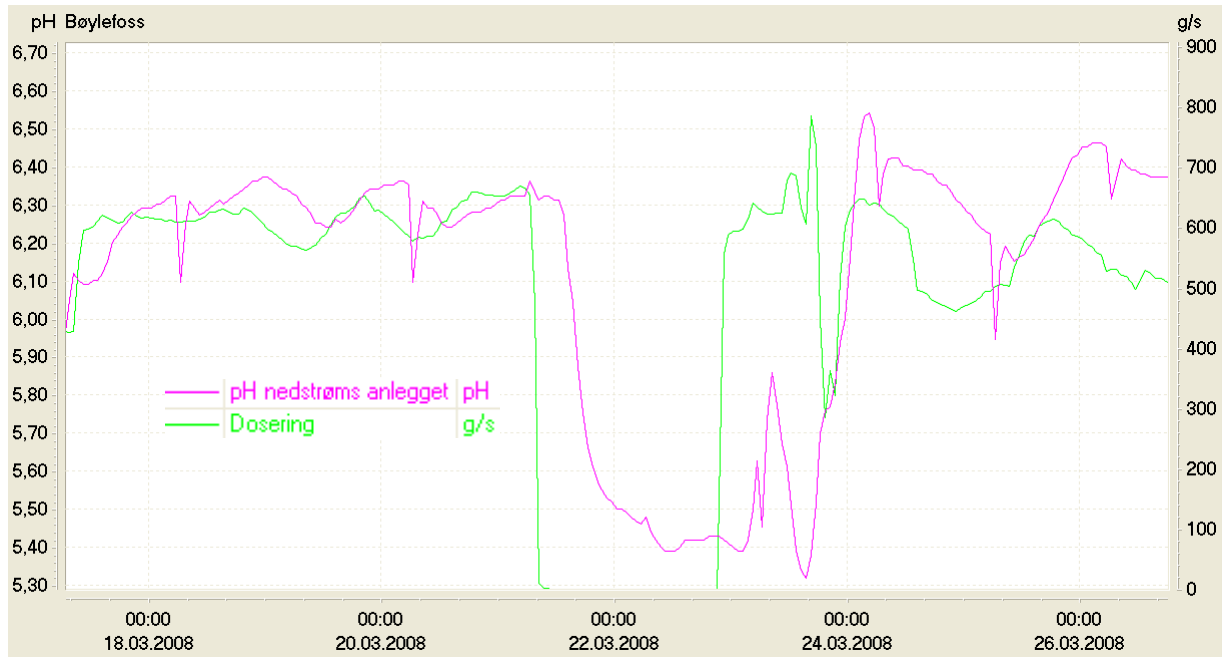
Ved noen tilfeller ble det store utslag fra pH-målet, se **Tabell 2**. Ved to anledninger var årsaken for sen leveranse av kalk slik at anlegget gikk tomt før ny beholdning ble tilkjørt. Dette var tilfellet 18. og 27. januar. (18. januar er ikke listet i **Tabell 2** fordi effekten var kortvarig). Ved et tilfelle (21. mars) ble det målt alt for lav pH i lang tid. Da var pH 5,4 i nesten to døgn. Dette har sannsynligvis gitt

skadelige effekter på laksebestanden i elva (Kroglund og Rosseland 2004). Situasjonene er gjengitt i **Figur 4**. Årsaken var strømstans ved anlegget.

Figur 4. pH nedstrøms anlegget (Evenstad) og doseringen fra Bøylefossanlegget i mars 2008. Anlegget mistet nettstrømmen i lang tid på grunn av uvær. Langvarig stort pH-dropp ble registrert. Vannkvaliteten ble da for dårlig for laks, sannsynligvis ble laksebestanden skadet.

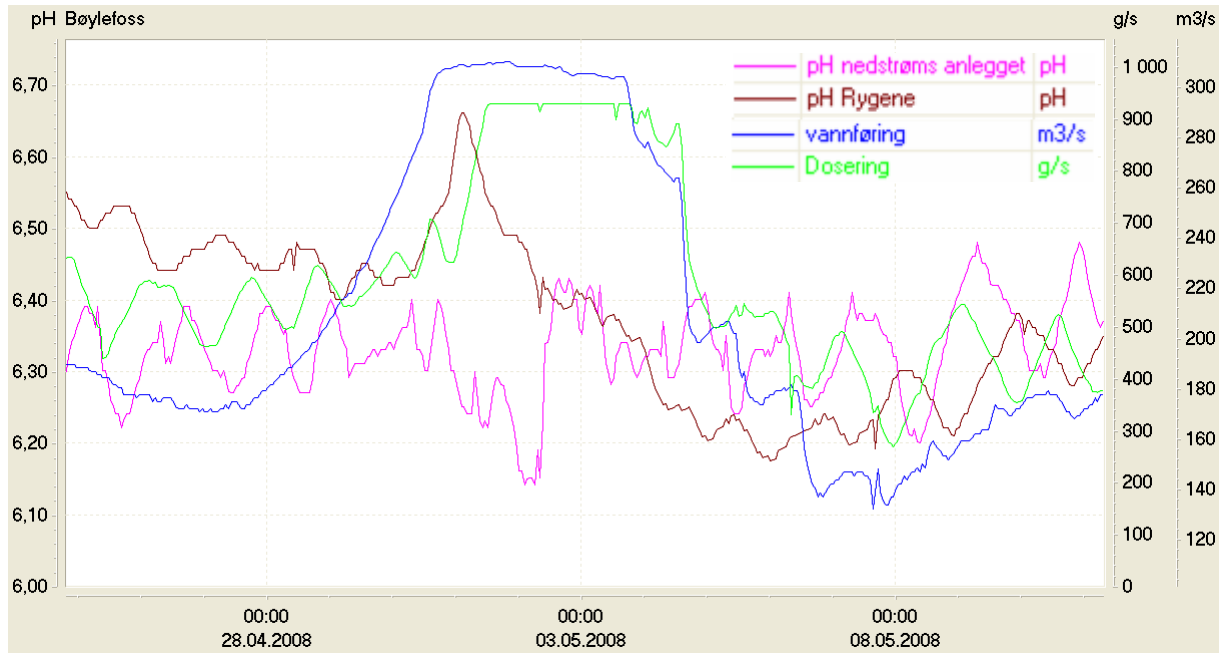
Figur 6. Vannføring, dosering, pH på Rygene og pH nedstrøms anlegget (Evenstad) i begynnelsen av mai 2008. Vannføringen økte slik at sedimentert kalk i elveleiet ble oppløst. Dette førte til økt pH ved Rygene. Ved Evenstad ble pH midlertidig lav på grunn av for liten kapasitet. Doseringssignalet gikk til maksimum dosering.

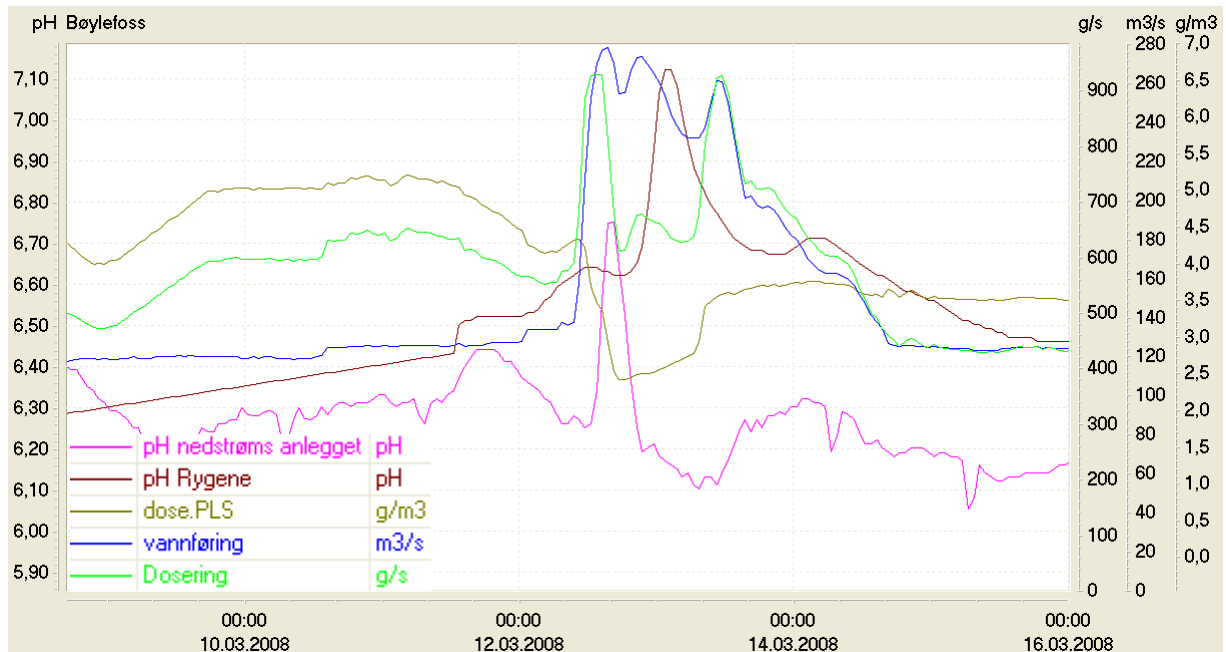
Figur 7. Vannføring, dosering, dose PLS (styringssignal som dose), pH på Rygene og pH nedstrøms anlegget (Evenstad) ved en anledning i mars med ekstra høy pH i elva. Figuren viser en sterkt økende pH ved Evenstad som følge av begynnende flom og maksimal dosering (926 g/s). Denne pulsen nådde Rygene 10 timer etter at den passerte Evenstad. Vannføringen var $280 \text{ m}^3/\text{s}$. pH var da enda høyere på grunn av langtidsoppløsningen av kalk.

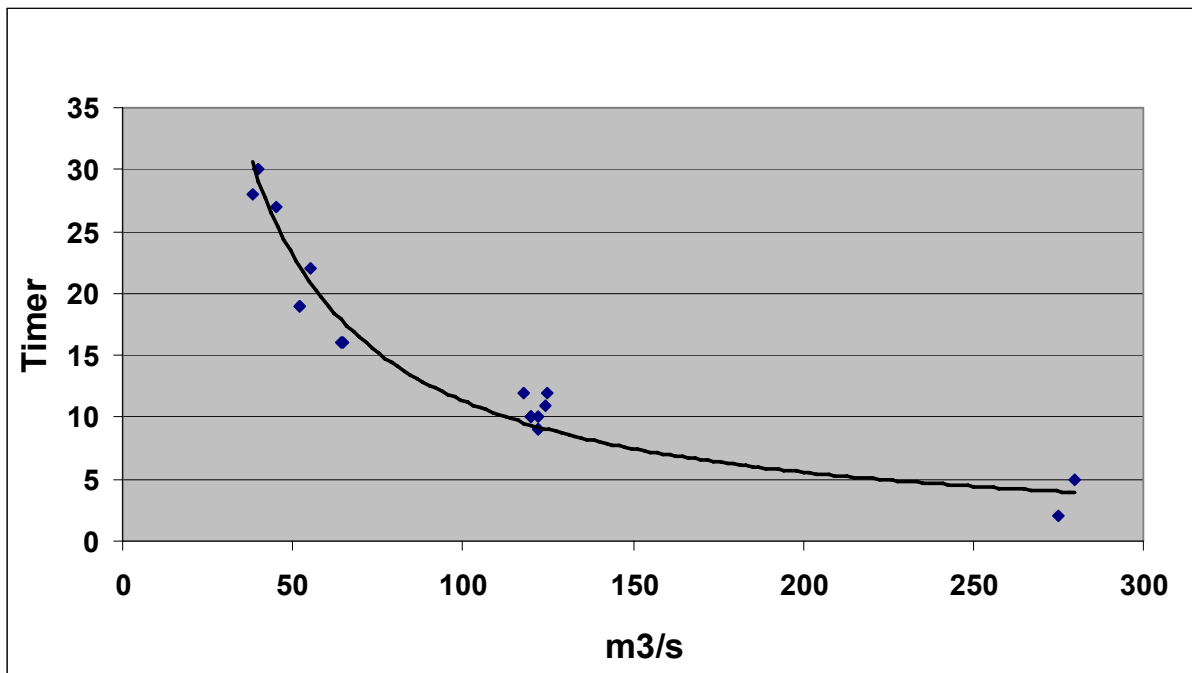
Tilbakemeldingstiden bør justeres automatisk i forhold til vannføringen. Tiden vannet i elva bruker fra Bøylefoss til Evenstad varierer mye i forhold til vannføringen. **Tabell 3** er utarbeidet med grunnlag i empiriske tall på forsinkelsen mellom dosering og pH-effekt. Til basis for tabellen ligger formelen:

Figur 8. Empiriske observasjoner av reaksjonstid ved dosering under ulike vannføringsforhold (punkter) sammenholdt med teoretisk kurve for tiden vannet benytter mellom Bøylefoss og Evenstad i Nidelva.

Utviklingen denne danner er gjengitt i **Figur 8** sammen med grunnlagstallen (**Tabell 3**). Sammenhengen som formelen beskriver bør benyttes til å etablere variabel tilbakemeldingstid ved signalbehandling av data i styringsautomatikken for pH-styringen.

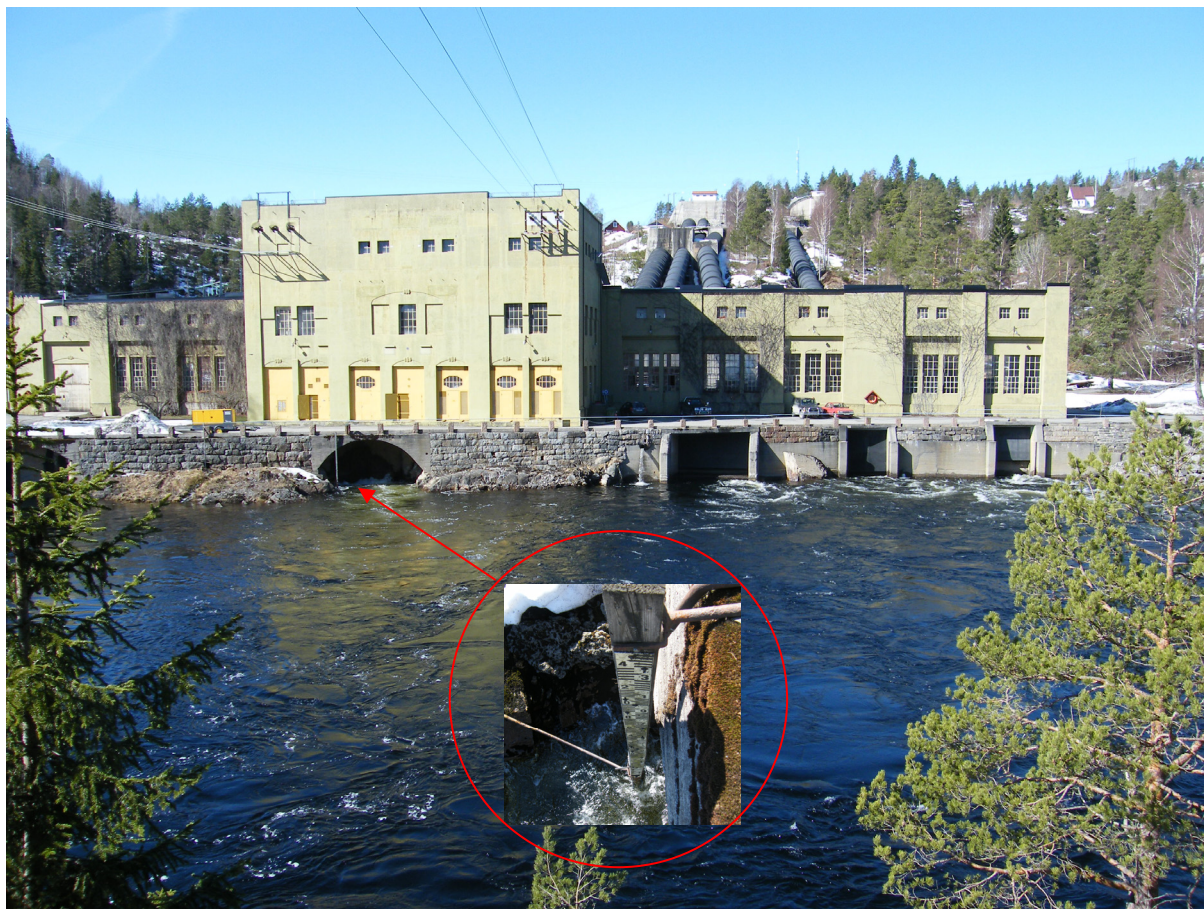
Figur 10. Foto av Bøylefoss kraftstasjon med avmerking av vannstandsstaven. På bildet vises også de fire utløpene fra åtte generatorer på kraftstasjonen. Ikke alle er nødvendigvis i drift samtidig. Derfor må installasjon(e) for nøddosering fra bil monteres slik at kalk alltid blir dosert inn i fossende vann selv om noen av utløpene er uvirksomme.

For enkel dosering til elva foreslås det etablert et doseringspunkt ved Bøylefoss kraftstasjon. Der er det en stabil brygge ned mot utvidelsen av elva under Bøylefossen. Den er tilstrekkelig stor til at vogntog og semitrailere kan parkere der. Selve doseringspunktet må etableres slik at kalksteinsmel kan doseres rett i turbulensen på kraftverksutslaget. Dette er viktig for at ikke kalken skal sedimentere umiddelbart, men heller følge strømmen mot utløpet av det noe rolige området i umiddelbar nærhet av

kraftverket. På doseringspunktet må det monteres et solid rør påmontert tilsvarende fatning som på doseringsanlegget, slik at slangene på lastebilen kan kobles direkte på røret.

Kraftverkets vannstandsmerke, som er montert ved brygga, må være lett tilgjengelig og godt leselig.
