Driftskontroll av  
kalkdoseringsanlegg i  
Mandalsvassdraget  
Avviksrapport 2008

Tittel Driftskontroll av kalkdoseringsanlegg i Mandalsvassdraget Avviksrapport 2008	Løpenr. (for bestilling) 5787-2009	Dato 09.05.09
	Prosjektnr. Undernr. 29033	Sider Pris 21
Forfatter(e) Rolf Høgberget Jarle Håvardstun	Fagområde Overvåking	Distribusjon Fri
	Geografisk område Vest Agder	Trykket NIVA

Avviksrapport 2008

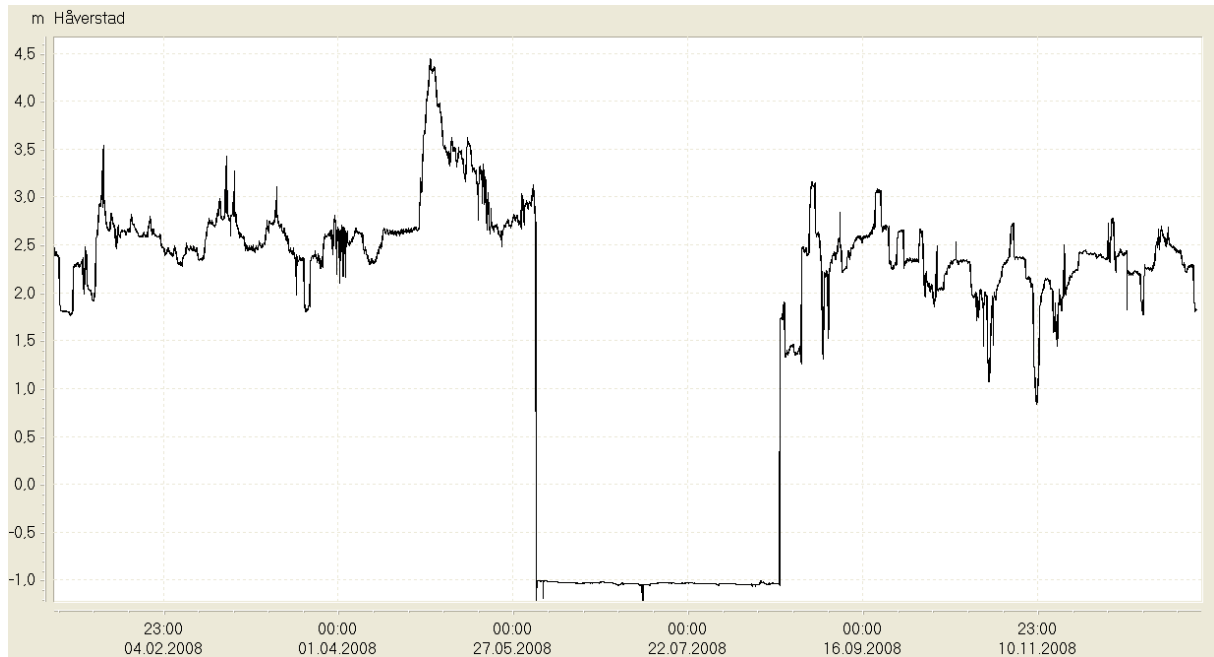
I forbindelse med at styringsautomatikken ble skiftet ut på anlegget sommeren 2008, ble vannstandsdata utilgjengelig for driftskontrollen i en lang periode på 11 uker fra 2. juni 2008 (**Figur 4**). Dette umuliggjorde effektiv driftskontroll av anlegget. Den uholdbare situasjonen ble rapportert mange ganger, og miljøvern avdelingen hos Fylkesmannen ble orientert om manglende mulighet til driftskontroll. Først 20. august ble signalet igjen gjort tilgjengelig for driftskontrollen. Det ble da tilgjengelig i invers form og dermed ubrukelig, se **Figur 5**. Etter flere henvendelser i saken, ble signalet endelig i orden den 9. desember. Da ble også vannstandsmålingene justert i forhold til vannmerket.

**Figur 4.** Vannstand på Håverstad gjennom hele 2008. Under ombyggingen Norcon gjennomførte forsvant vannstandssignalet fra vår logger. Til tross for mange henvendelser om saken, ble ikke forholdet rettet opp før 11 uker etter at det oppsto. Det var umulig å drifte full kontrollvirksomhet i denne perioden. Vektavtaket gav imidlertid informasjon tilstrekkelig til å se om anlegget doserte.

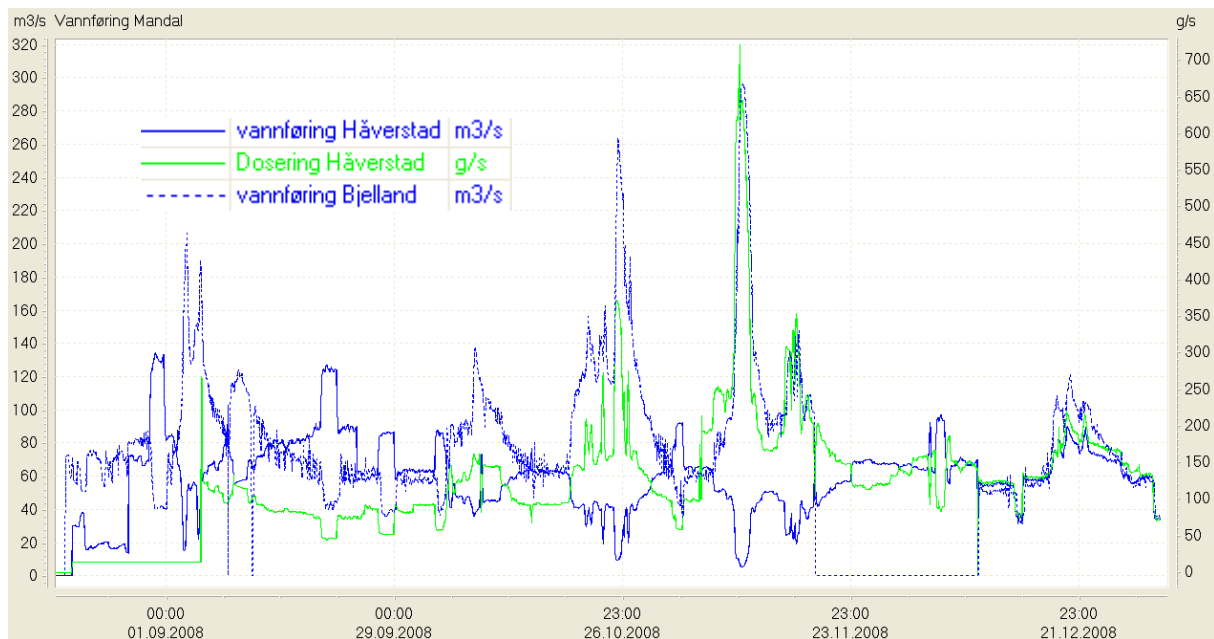
**Figur 5.** Dosering på Håverstad og vannføring på Håverstad og Bjelland høsten 2008. Figuren viser omvendt utvikling mellom vannføring og dosering. Ved å sammenligne vannføringen ved Bjelland og Håverstad (det kan ikke være store forskjeller mellom disse) vises at det er Håverstadkurven som er feil. Doseringskurven følger stort sett vannføringen ved Bjelland. Dette umuliggjør doseberegningene.

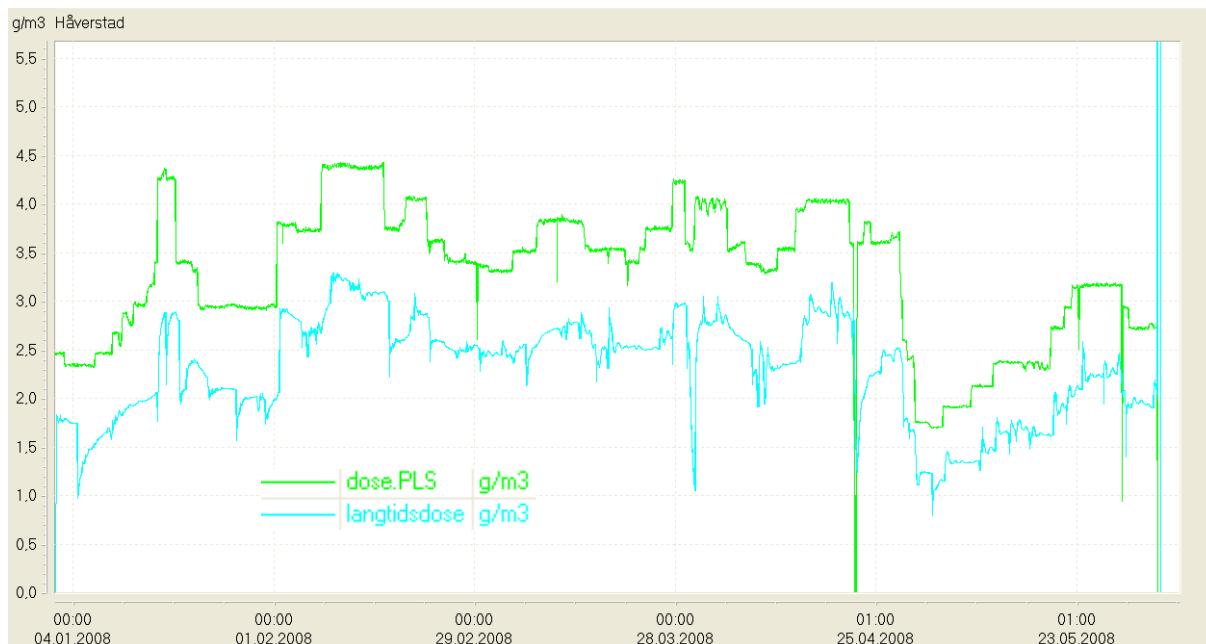
På grunn av den mangelfulle dataserien for vannstand og dosering, er det bare mulig å dokumentere doser fra første halvdel av året. I januar ble det levert nokså lave doser fra anlegget. De lå da vanligvis på noe under 2 g/m<sup>3</sup>. Fra 1. februar økte gjennomsnittlige doser til 2,5 g/m<sup>3</sup>. Dette nivået ble holdt til siste uka i april, da dosene ble redusert til ca 1g/m<sup>3</sup> for så stappvis igjen bli øket til 2 g/m<sup>3</sup> som var nivået da vannstandssignalet ble fjernet 2. juni. Forløpet er gjengitt i **Figur 6**.

**Figur 6.** Styringssignalet dose (dose PLS) og dosene fra driftskontrolldata (langtidsdose) ved Håverstad doseringsanlegg vinter og vår 2008. De faktiske dosene ligger, som alle tidligere år, noe lavere enn innstilte doser. På grunn av utilgjengelige og feil signaler resten av året, kan ikke doseoversikt vises før alt igjen ble i orden 9. desember. Fra denne dato og ut året var dosene ca 2 g/m<sup>3</sup>.

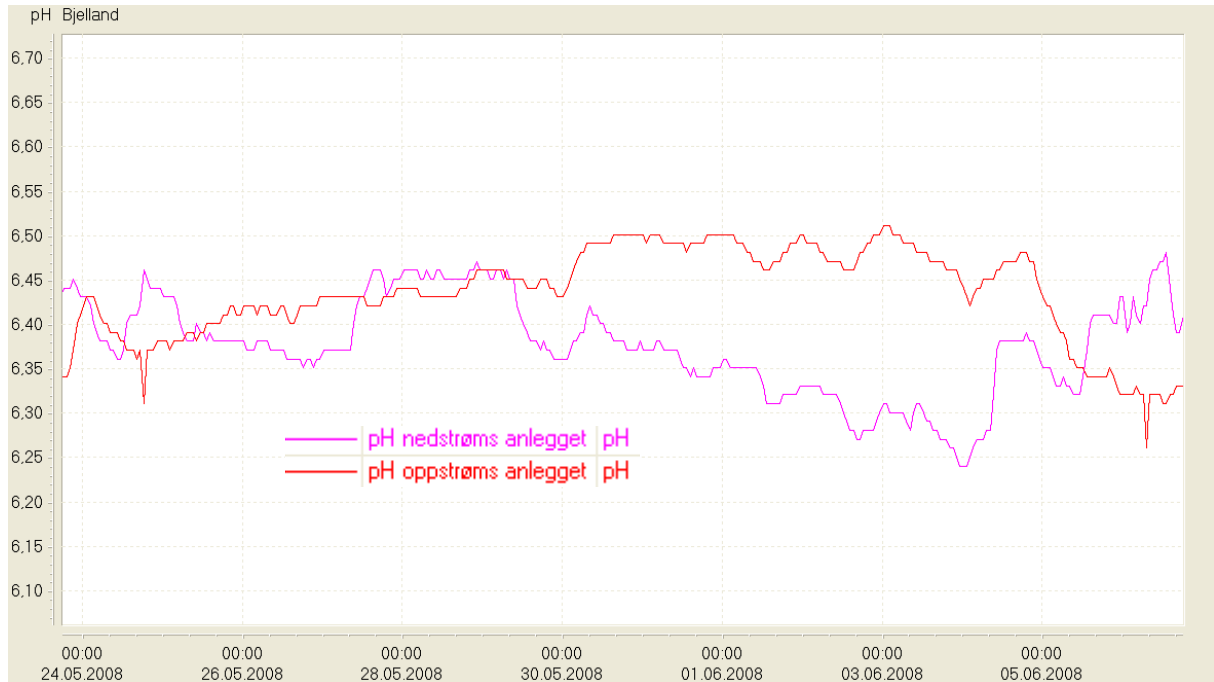
Det ble registrert ca 10 lange perioder som gjengitt på **Figur 7** der pH oppstrøms anlegget ble målt til høyere verdier enn nedstrøms anlegget. Forholdene rettet seg betraktelig på ettersommeren.

**Figur 7.** pH oppstrøms og nedstrøms Bjelland doseringsanlegg. Dette er kun et av ca 10 tilfeller der pH ble målt til høyere verdier oppstrøms enn nedstrøms anlegget i 2008. Etter at inntak for pH-måling oppstrøms anlegget ble flyttet (Høgberget mfl. 2006), har det ikke vært noen tilfeller med reelt høyere pH i målevannet oppstrøms enn nedstrøms anlegget. Forholdet er derfor et vedlikeholdsproblem.

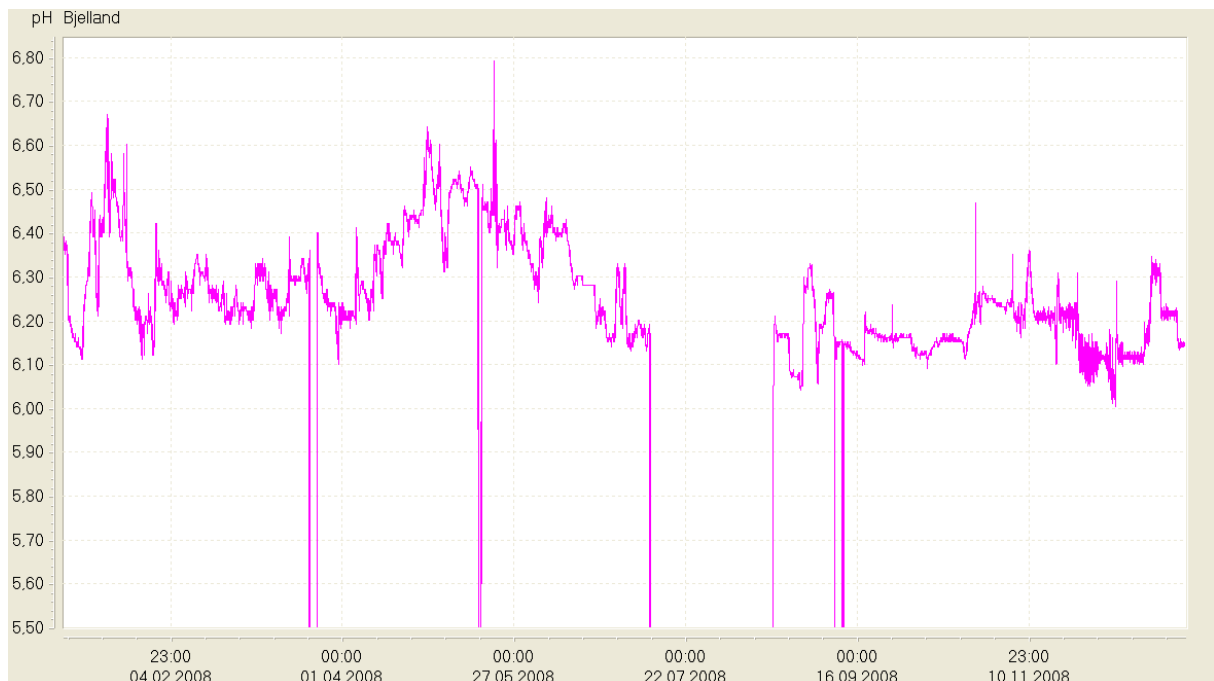
pH-styringen som ble levert etter ombygging av anlegget fungerte tilfredsstillende. Spesielt mot slutten av året var det mer nøyaktig pH-styring. Dette vises ved nokså rettlinjert pH-kurve (**Figur 8**).

**Figur 8.** pH nedstrøms Bjelland doseringsanlegg gjennom hele 2008. Figuren viser hvordan pH-styringen ble mer presis mot slutten av året etter at ny styringsautomatikk var innkjørt. Vertikale linjer er avbrudd i måledata.

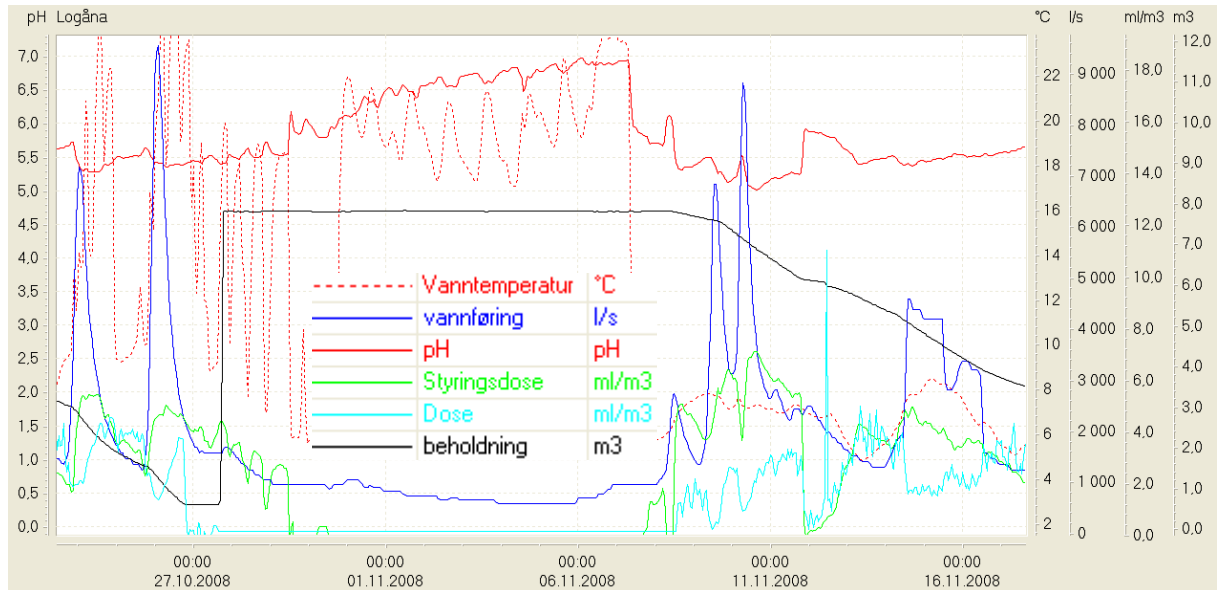
Noe treg start og for rask avslutning av doseringen var vanlig. Normalt var avviket ca 0,1 pH-enheter. Ved et tilfelle var det flere faktorer som bevirket dårlig dosering. Det begynte med at anlegget gikk tom for vannglass. Gjenværende vannglass i utløpsrøret størknet antagelig på grunn av lufttilgang ved tørrgang. Dermed ble det ikke utdosert vannglass ved neste behov. Det tok lang tid før operatøren fikk rensert røret tilstrekkelig igjen (**Figur 11**).

**Figur 11.** Vannføring, beholdning, pH, vanntemperatur i målekyvette, dose fra driftskontrollen og styringsdose fra doseringsautomatikken på Logåna doseringsanlegg i november 2008. Figuren viser at anlegget har gått tomt for vannglass. Etter fylling begynte ikke doseringen igjen selv om behovet var der (fortsatt styringsdose). Vannpumpe som forsyner målekyvetta ble også defekt, og måtte byttes. Ved oppstart av ny pumpe var det fortsatt problemer med utdosering. Først midt i november ble avgitte doser mer i samsvar med ideelle doser.

Det har ikke tidligere vært problemer med størkning, og dermed tilstopping, av vannglass i avløpsrørene fra dette anlegget. Det antas at årsaken til problemene er luttilgang i systemet da anlegget går tom for vannglass. Faren for størkning avhenger av tiden anlegget har pumpet luft og hvor lang tid anlegget står med tomme rør. Ved lang tid fra tomkjørt anlegg til ny beholdning er på plass og rørene fylt, vil sannsynligheten for tilstopping øke. Det foreslås derfor at det, som en del av rutinen, startes en manuell utdosering etter hver påfylling der tanken har vært tom. Det bør da doseres tilstrekkelig til at utførselsrøret er helt fylt med vannglass.
