# Driftskontroll av kalkdoseringsanlegg i Tovdalsvassdraget Avviksrapport 2009

Tittel Driftskontroll av kalkdoseringsanlegg i Tovdalsvassdraget Avviksrapport 2009	Løpenr. (for bestilling) 5956-2010	Dato 08.03.2010
	Prosjektnr. Undernr. 10134	Sider Pris 18
Forfatter(e) Rolf Høgberget	Fagområde Overvåking	Distribusjon Fri
	Geografisk område Aust-Agder	Trykket NIVA

**Driftskontroll av kalkdoseringsanlegg i  
Tovdalsvassdraget**

Avviksrapport 2009

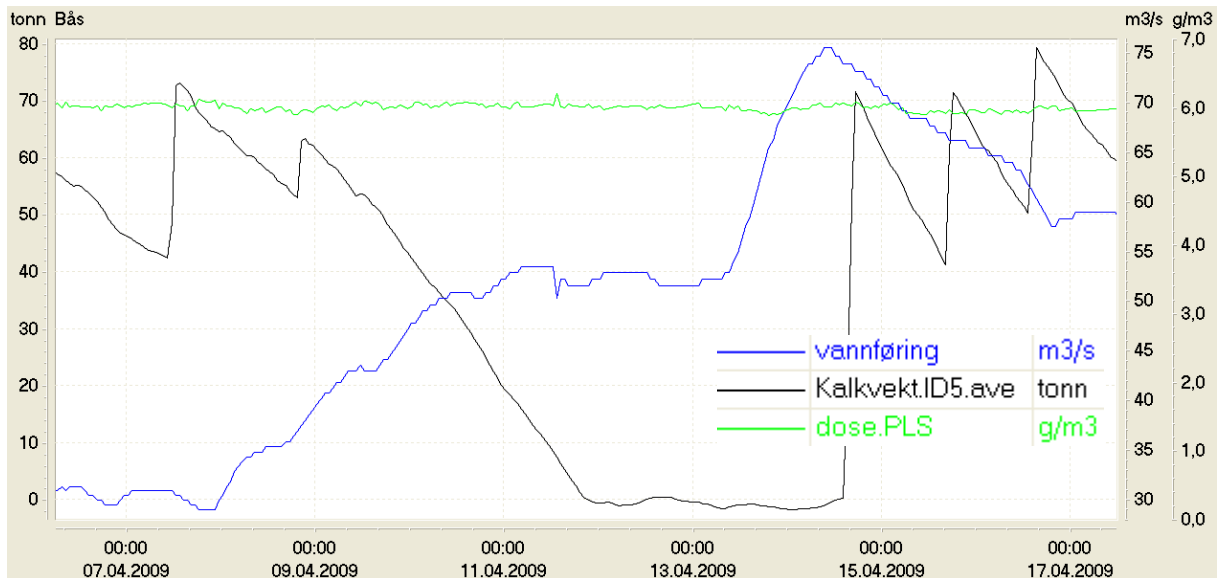
Det var langtidsstopp over 8 timer i doseringen i alt 11 ganger. Til sammen utgjorde dette 50 dager uten dosering. Anlegget ble tomt for kalk før ny beholdning ble tilkjørt i alt 6 ganger. Anlegget sto stille 15 dager på grunn av manglende kalk i siloen. Doseringsstoppene er gjengitt i **Tabell 1**. Ved en anledning (11. april) ble det stopp i doseringen midt under en kraftig flom. Da skulle det egentlig blitt dosert ut 82 tonn kalk (**Figur 2**).

**Figur 2.** Vannføring, kalkvekt og PLS-dose (styringssignal som dose) på Bås doseringsanlegg i april 2009. Anlegget gikk tomt for kalk i en situasjon der det var meget høyt behov. Dette resulterte i at over 80 tonn ikke ble tilført vassdaget slik det skulle.

Det var økende antall dager uten kalk i beholdningssiloen i forhold til tidligere år. Antall tilfeller var fordoblet i forhold til 2008. En del av årsaken kan, i følge Miljøkalk, være en defekt alarmgiver som det tok tid å reparere, (Terje Lysnes pres. medd.). Siden beholdningstanken er forholdsvis stor, burde det likevel være mulig å beholde større kalkreserver i siloen ved hyppigere kalkfyllinger.

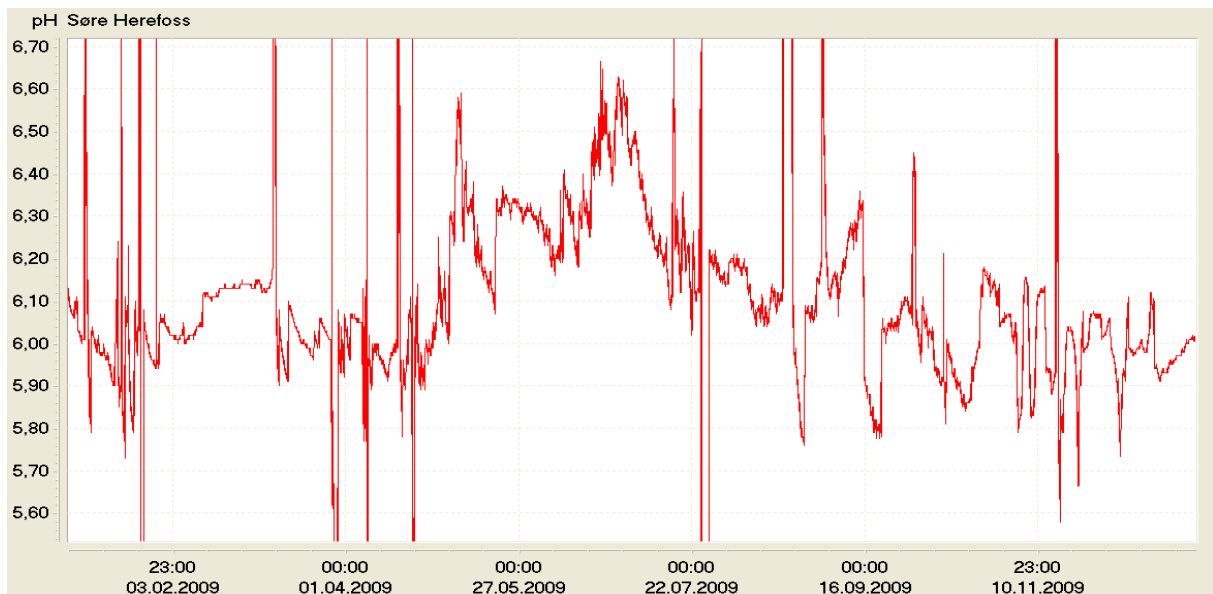
**Figur 3.** pH i utløpet av Herefossfjorden oppstrøms anlegget på Søre Herefoss i 2009. Figuren viser en markant pH-økning første uke i mai. pH var da langt over målet (pH 6,0) til første uke i august.

Et mål på pH 6,0 er også satt for Herefossfjorden oppstrøms anlegget. Dette er gjort for å sikre seg mot katastrofal effekt på laks- og sjøaurebestanden i elva dersom det skulle oppstå langvarig svikt i doseringen fra anlegget. pH i Herefossfjorden er gjengitt i **Figur 3**.

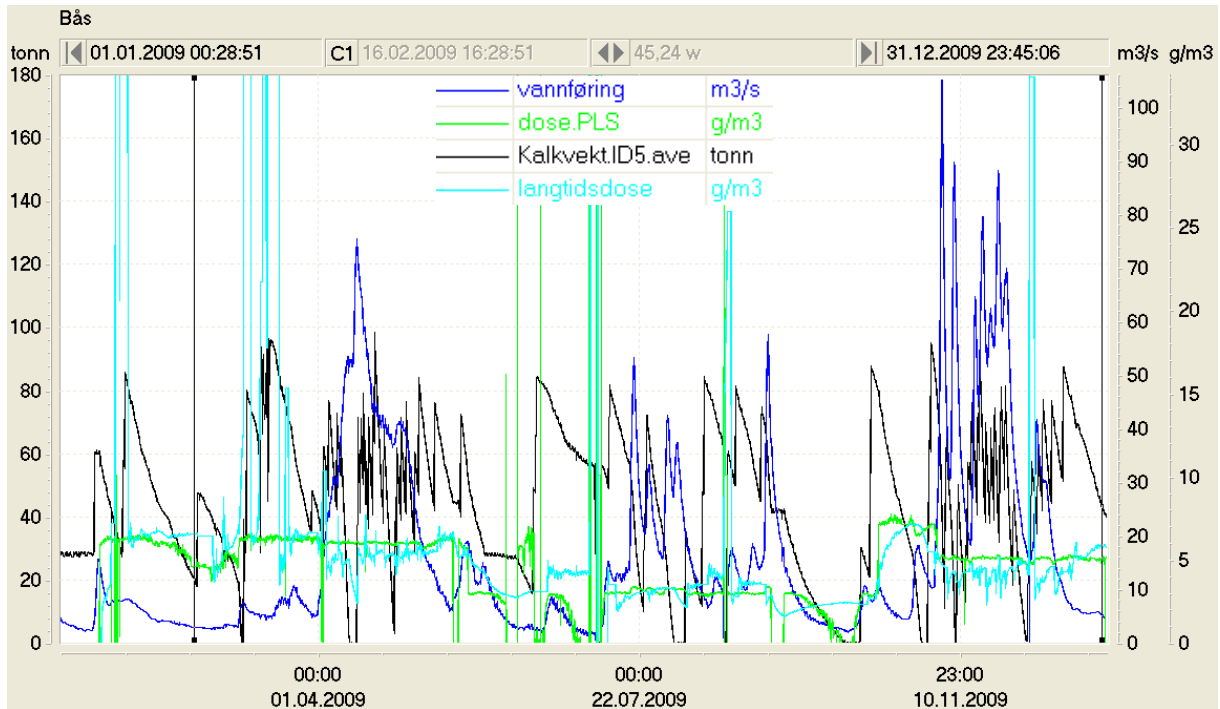
Etter stillstanden i januar doserte anlegget ca. 6 g/m<sup>3</sup> til i begynnelsen av februar. Da ble styringssignalet som dose (PLS-dose) gradvis noe redusert til i begynnelsen av mars uten at den reelle dosen (langtidsdosen) ble lavere. I mars var PLS-dosen og landtidsdosen nokså like. I april ble landtidsdosen redusert til ca. 5 g/m<sup>3</sup> mens PLS-dosen fortsatt var 6 g/m<sup>3</sup>. På grunn av økende pH i Herefossfjorden (**Figur 3**), ble PLS-dosen satt ned til 3 g/m<sup>3</sup> den 23. mai. Langtidsdosen fulgte da også reduksjonen. Etter stillstanden 29. mai startet anlegget igjen 9. juni. Da ble det i en tid dosert ca. 4,5 g/m<sup>3</sup> fram til andre uke i juli. I denne perioden var PLS-dosesignalet meget ustabil, men de reelle dosene går fram av langtidsdosen. PLS-dosen forble ca. 3 g/m<sup>3</sup> fram til midt i september, da dette signalet igjen ble ustabil fram til 7. oktober. Langtidsdosene var i juli og august vanligvis noe høyere enn PLS-dosen, men sjelden over 4 g/m<sup>3</sup>. Den 12. november ble PLS-dosen økt til over 7 g/m<sup>3</sup>. Langtidsdosen fulgte den samme økningen. Den 2. november ble PLS-dosen noe redusert til ca. 5

$\text{g/m}^3$ . Denne verdien forble uforandret ut året. Langtidsdosen var i november noe lavere enn satt PLS-dose, og noe høyere enn denne utover i desember. Forløpet hele året vises i **Figur 4**.

Anlegget fungerte meget bra under høstflommene. **Figur 4** viser hvordan doseringen var stabil og effektiv i november og desember.

**Figur 4.** Vannføring, kalkvekt i silo, dose som PLS-dose (styringssignal) og langtidsdose (beregnet dose fra vekt og vannføring) ved Bås doseringsanlegg i hele 2009. Det var nesten kontinuerlig flom i november med høye doseringskrav. Anlegget doserte imidlertid meget stabilt i denne perioden. Legg merke til alle kalkpåfyllingene, (ca. 30-35 tonn pr. lass). Vertikale linjer skyldes i de fleste tilfeller midlertidige signalbrudd.

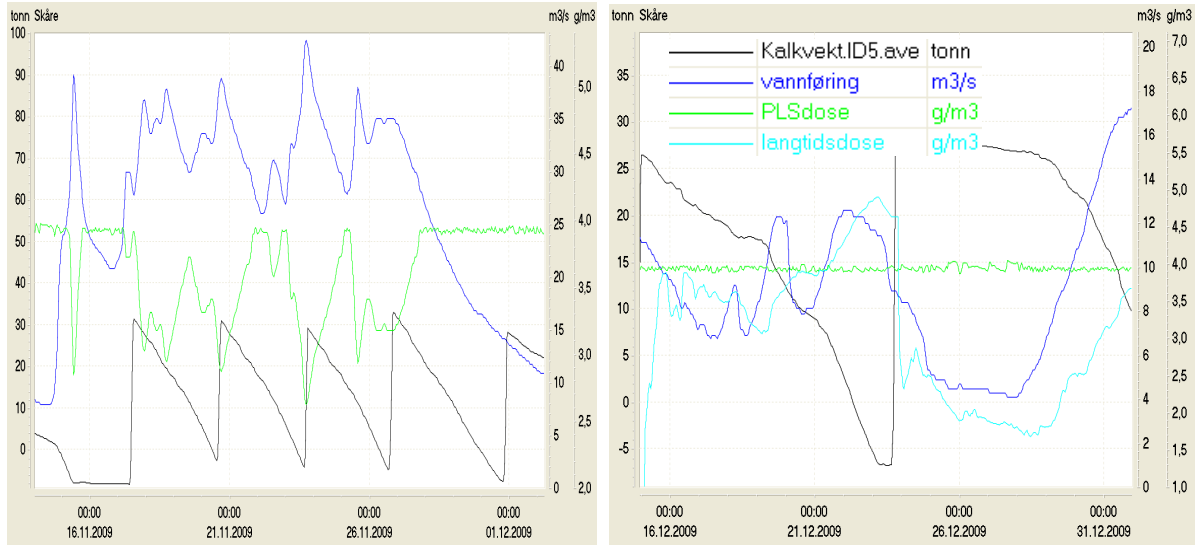
**Figur 6.** Venstre: Kalkvekt, vannføring og PLS-dose ved Skåre doseringsanlegg siste halvdel av november 2009. Doseringsbehovet var nesten sammenhengende høyere enn det anlegget kunne levere. PLS-dosen ble dermed redusert. Vektkurven viser antall kalkfyllinger i perioden. En tid med tom tank vises også.

Høyre: Kalkvekt, vannføring, langtidsdose og PLS-dose ved Skåre doseringsanlegg siste halvdel av desember 2009. Figuren viser at den reelle dosen varierte mye i forhold til PLS-dosen (styringsdosen) som var uforandret.

Det var stor variasjon i dosene som ble levert fra anlegget. Selv om styringssignalet var stabilt, ble det dosert til tider meget ujevnt. En mulig årsak er varierende framtrekkshastighet gjennom doseringsskruene på grunn av midlertidige delvise klogginger av kalk. Det synes også som om dosene blir for små ved lave vannføringer. Muligens har det sammenheng med lengre ventetid per doseringssekvens, og dermed større statistisk binding av kalksteinsmelet. Forholdet bør utredes nøyere.

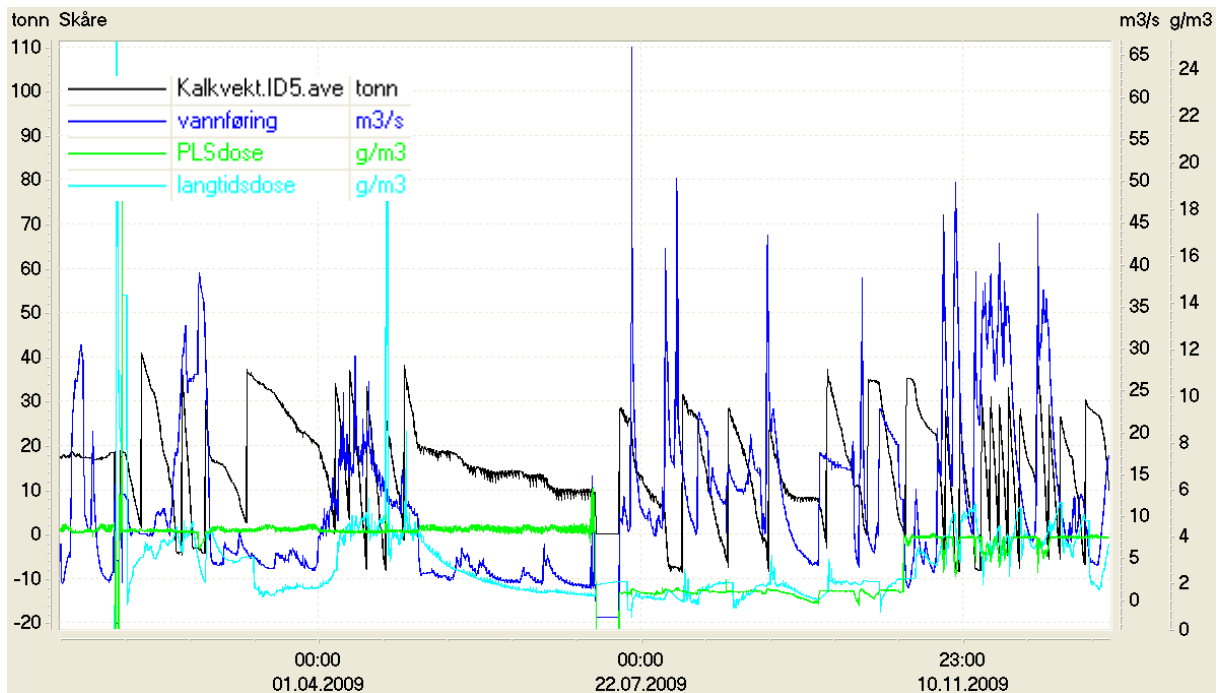
**Figur 7.** Kalkvekt, vannføring, langtidsdose og PLS-dose gjennom hele året 2009. Anlegget kalket spesielt mye om høsten. Lav dosering ble registrert om sommeren.

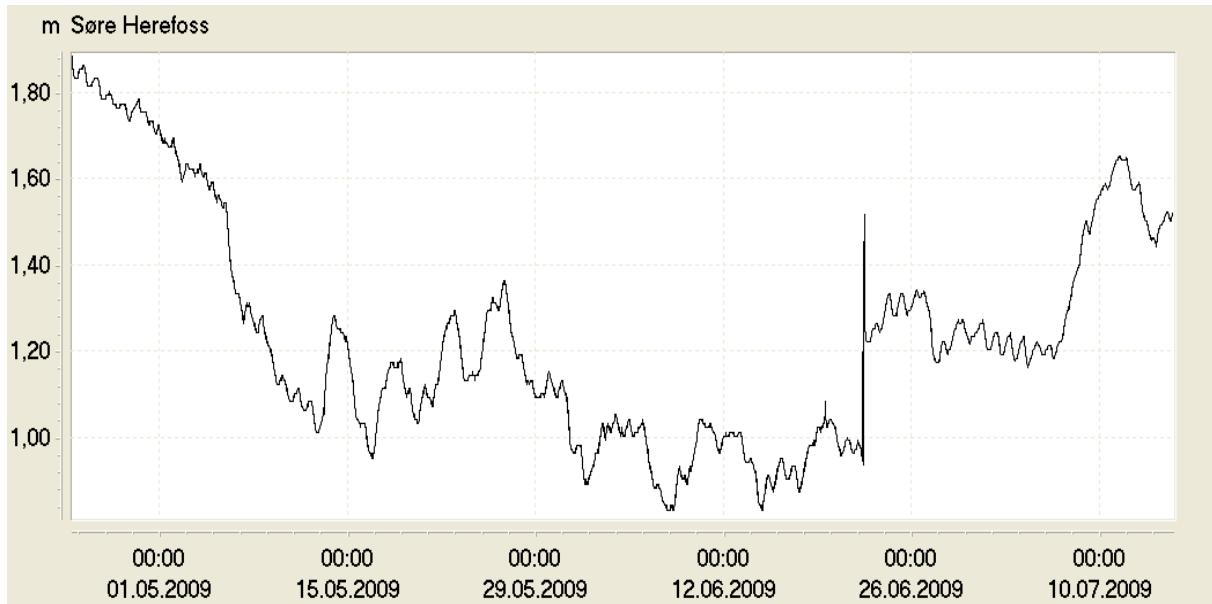
Vannstandssignalet viste for høye verdier i forbindelse med isoppbygging i inntaksbrønnen den 5. januar. Tilstanden varte bare i 1,5 døgn. Det ble målt for lave vannstander i tiden før 22. juni. Da ble inntaksrøret til brønnen spylt opp slik at det ble bedre trykkutjevning mellom vannet utenfor og innenfor brønnen. Dette medførte mer realistiske vannstandsmålinger (**Figur 8**).

**Figur 8.** Vannstanden i inntaksbrønnen for vann til doseringsanlegget på Søre Herefoss. Denne vannstanden skal være lik vannstanden ved utløpet av Herefossfjorden og er grunnlaget for vannføringsberegningene. Etter reingjøring av inntaksrøret ble vannstanden registrert ca. 25 cm høyere.

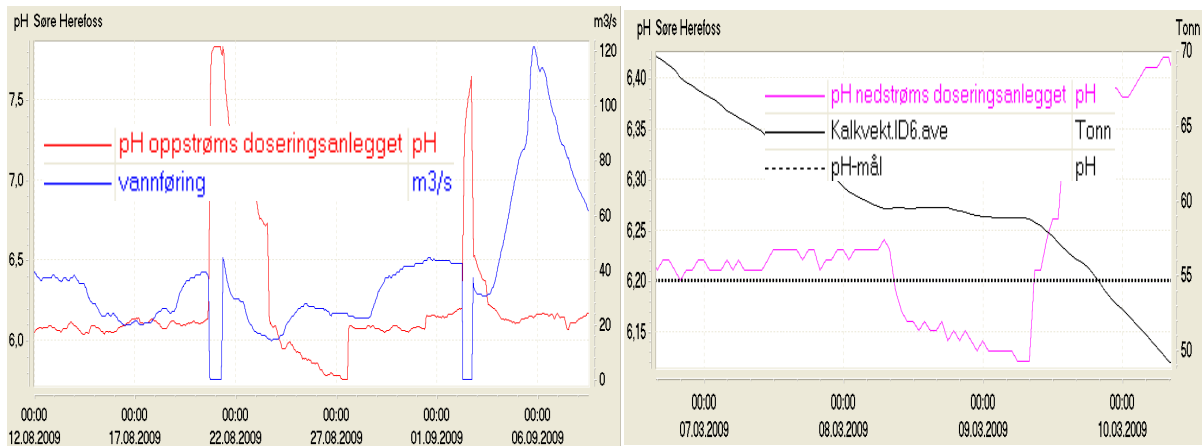
pH oppstrøms anlegget ble enkelte ganger forstyrret av tilbakeført kalkslurry til inntaksbrønnen ved strømbrudd. Dette økte pH i inntaksvannet slik at verdiene ble urealistiske. Urealistisk høy pH ble registrert i alt 14 ganger i løpet av perioden. **Figur 9** viser effekter av strømbrudd på pH oppstrøms anlegget. Det var ingen tilfeller av sviktende vanngjennomstrømming i målekyveta.

**Figur 9.** Venstre: Vannføring og pH oppstrøms doseringsanlegget på Søre Herefoss i månedsskiftet august september i 2009. Figuren viser hvordan pH økte til nærmere 8 når det ble stillstand i vannpumpingen til anlegget (strømbrudd). Dette vises ved bortfall av signal til vannføringsmålingen. Høyre: Kalkvekt og pH oppstrøms Søre Herefoss doseringsanlegg i mars 2009. Sviktende avtak i kalkvekten indikerer midlertidig svikt i doseringen. Dermed ble pH nedstrøms anlegget noe redusert, men kun i meget kort tid. Årsaken til den sviktende doseringen var tilbakeslag av kalkholdig vann i inntaksbrønnen tilsvarende som vist på venstre figur.

Dette anlegget fungerte meget tilfredsstillende tross lang tid med store problemer ved signaloverføring av pH fra stasjonen nedstrøms anlegget. Det var også, gjennom hele perioden, problemer med tilbakeslag av kalkholdig vann i inntaksbrønnen slik at vannet til pH-målinger i neste omgang ble for basisk. Dette kunne føre til reduserte doseringsmengder. Ved ett tilfelle ble pH redusert til under målet på grunn av disse forholdene. Det bør gjøres tiltak slik at ikke kalkholdig vann kan forurense pH-målingskyvetta.

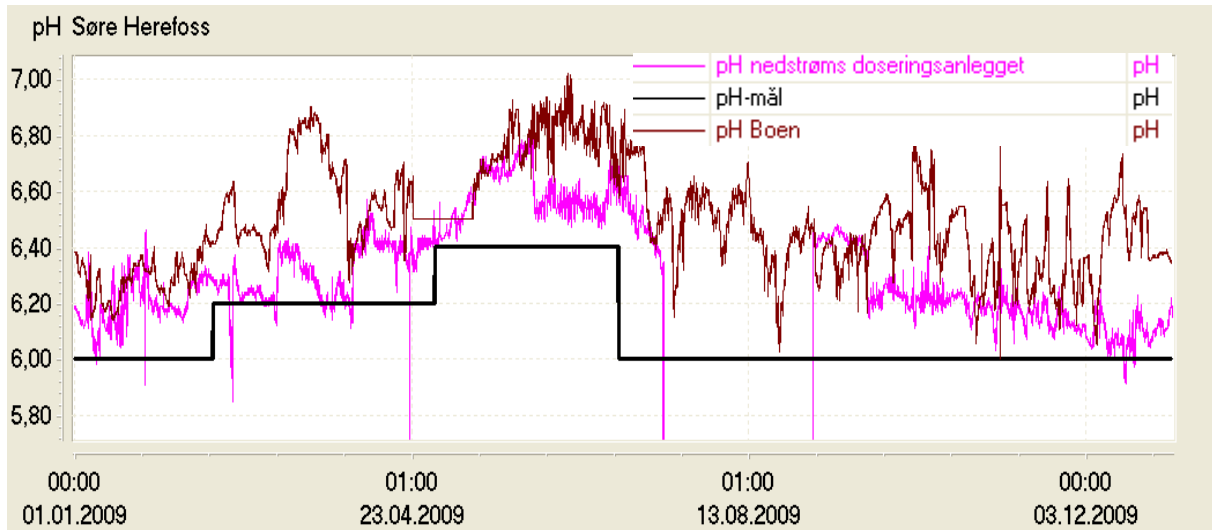
Det ble ikke registrert pH under målet for lakseførende strekning i elva. Et unntak er imidlertid registrert. Det var 9. mars. Da viste pH nedstrøms doseringsanlegget 6,1 en kort tid i forbindelse med doseringssvikt på anlegget, se **Figur 9**. pH-målet var da 6,2. Årsaken var tilbakeført kalkslurry til inntaksbrønnen ved strømbrudd. Den høye pH som da ble registrert påvirket anlegget til å nesten stoppe doseringen i ca. et døgn.

**Figur 10.** pH i lakseførende strekning av Tovdalselva i 2009 sammenholdt med pH-målene for elva. Av de pH-droppene som vises i figuren er det bare en som kan være reell. Det var 9. mars. Da var pH for lav i kun en meget kort tidsperiode, se **Figur 9**.

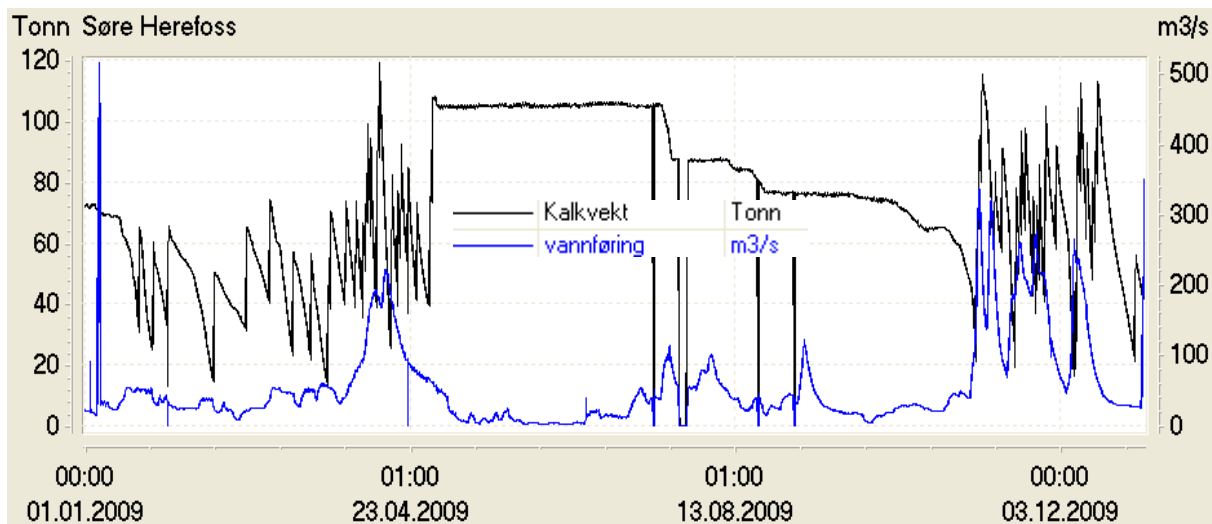
**Figur 11.** Vannføring og kalkvekt på Søre Herefoss doseringsanlegg i hele 2009. Kalkvekten økte ca. 30-35 tonn hver gang det ble fylt på anlegget. Figuren viser hvordan forbruket av kalk forandret seg radikalt gjennom året. Om våren, med høyt pH-krav, og i flom om høsten var det ekstra stort forbruk, mens doseringen resten av året var meget lav. Fra 2. mai til 17. juli var det ingen dosering. Vannføring på 500 m<sup>3</sup>/s i januar er ikke reell. Den skyldes isoppbygging på målepunktet.
