# Driftskontroll av kalkdoseringsanlegg i Mandalselva Avviksrapport 2009

Tittel Driftskontroll av kalkdoseringsanlegg i Mandalselva. Avviksrapport 2009	Løpenr. (for bestilling) 5959-2010	Dato 23.03.10
	Prosjektnr. Undernr. 10133	Sider Pris 19
Forfatter(e) Rolf Høgberget	Fagområde Overvåking	Distribusjon Fri
	Geografisk område Vest-Agder	Trykket NIVA

Oppdragsgiver(e) Samarbeid om kalking av Mandalsvassdraget, MANKALK. (Audnedal, Evje- og Hornnes, Mandal, Marnardal, Songdalen og Åseral kommune).	Oppdragsreferanse
---	-------------------

Avviksrapport 2009

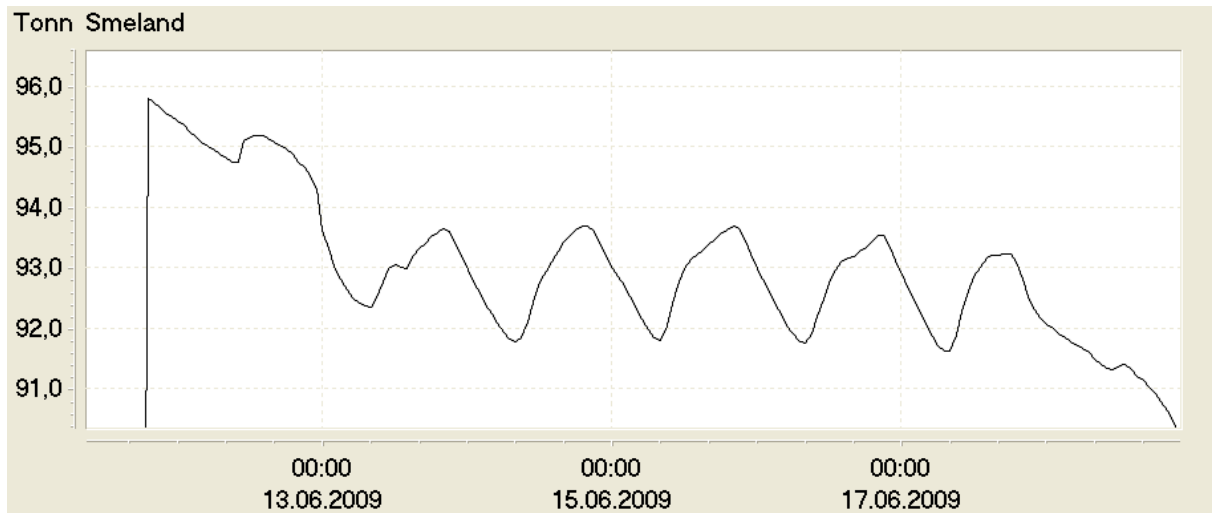
Det ble ikke registrert brudd i veiesignaler på anlegget i perioder over 8 timer. Vektverdiene var imidlertid nokså ustabile. Variasjonen kunne variere nesten to tonn i løpet av døgnet (**Figur 2**).

**Figur 2.** Kalkvekt avlest i forbindelse med doseringsstopp på Smeland doseringsanlegg i juni 2009. Den reelle variasjonene i avlest vekt synes da tydelig. Det var nesten 2 tonn mellom laveste og høyeste verdi samme døgn.

Det ble observert stor unøyaktighet i veiesignalene på anlegget. Dette vanskeliggjør utregningen av nøyaktige doser. Det er likevel ikke foreslått tiltak til forbedring av målenøyaktigheten. Årsaken er at det fortsatt var mulig å følge dosene som ble gitt fra anlegget på grunnlag av vakttap og vannføring.

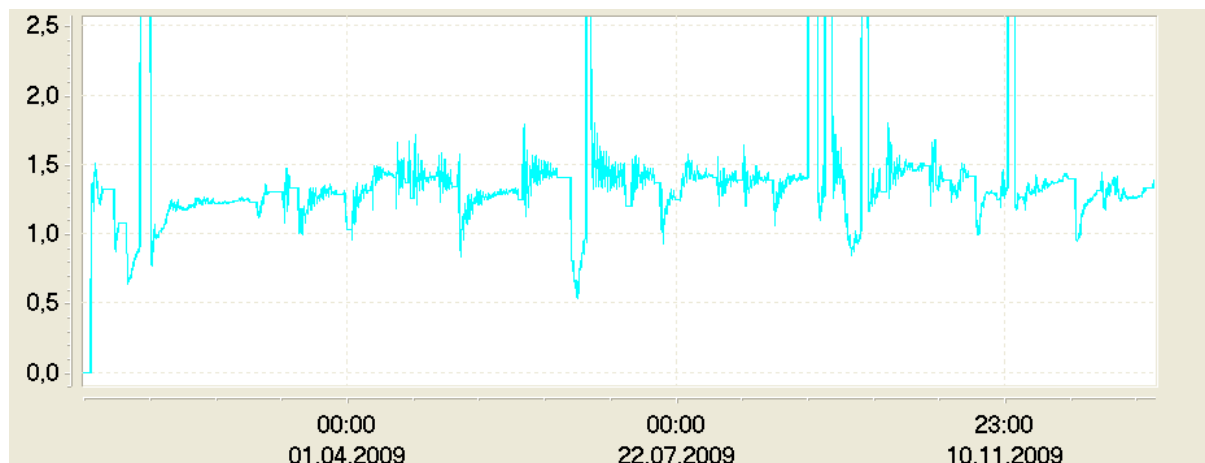
Anlegget hadde 3 tilfeller der doseringen stoppet i mer enn 8 timer. Det var 20. januar, 12. juni og 16. september da anlegget stoppet henholdsvis to, fem og fire dager. Doseringsstoppen 20. januar begynte med strømstans på anlegget. Årsaken til de andre driftsstansene er ikke klarlagt.

**Figur 3** viser akkumulerte gjennomsnittlige doser (langtidsdoser) mellom hver kalkfylling gjennom året. Dosene varierte fra 1 til  $2 \text{ g/m}^3$  med vanligste doser rundt  $1,2\text{-}1,4 \text{ g/m}^3$ .

**Figur 3.** Langtidsdosen (akkumulert gjennomsnittlig dose på grunnlag av vekttap og vannføring) på Smeland doseringsanlegg over hele året 2009. Ved normal drift ble dosene alltid høyere enn anbefalt dose ( $1 \text{ g/m}^3$ ). Forstyrrelser ved doseringsstopp synes tydelig ved reduserte gjennomsnittsdoser.

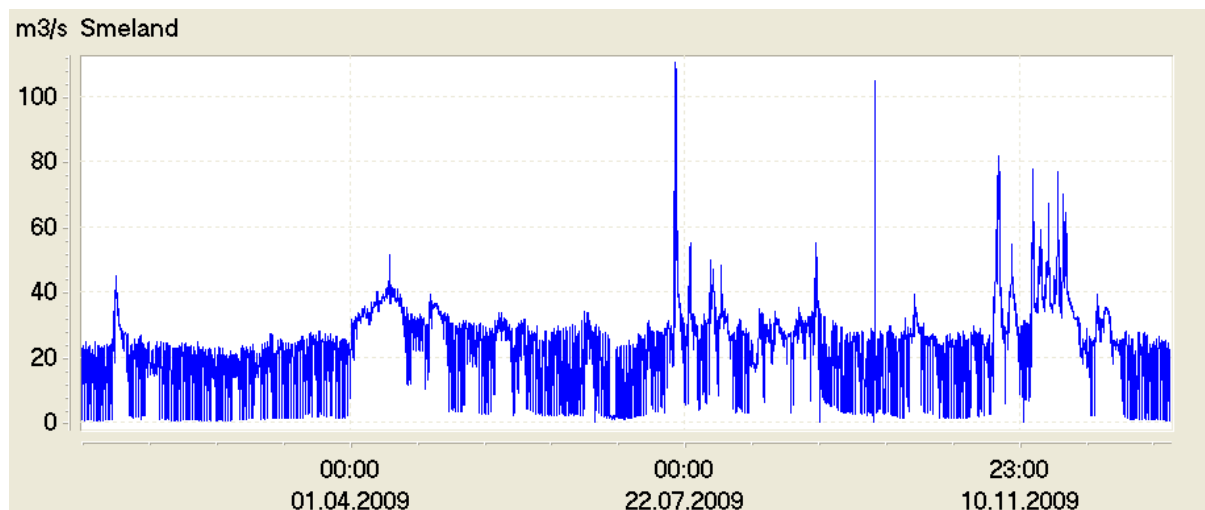
Vannstandssignalet var kontinuerlig hele året. Vannføringer på grunnlag av dette signalet er gjengitt i **Figur 4**.

**Figur 4.** Vannføringen ved Smeland doseringsanlegg i 2009. Det normale var pulserende vannføringer som følge av døgnstyring ved Smeland doseringsanlegg, men ved flom sluttet vannføringen å pulsere. Høyeste vannføring ble målt til  $110 \text{ m}^3/\text{s}$ .

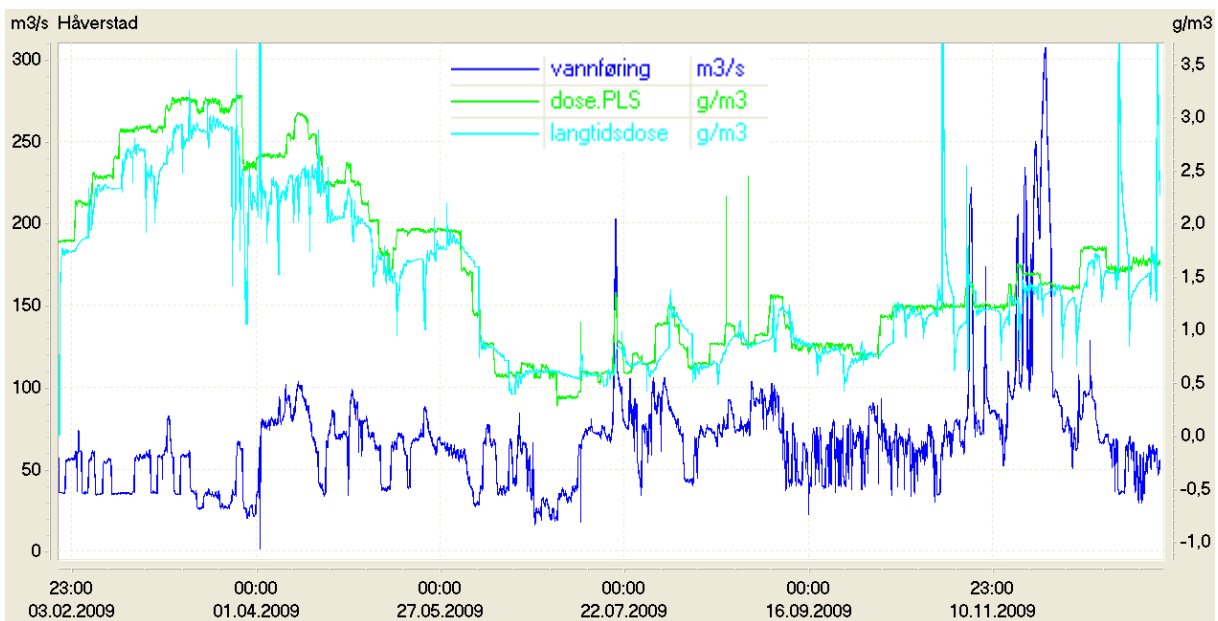
Dosene som ble levert fra anlegget varierte gjennom rapporteringsperioden. Året begynte med en dose i underkant av  $2 \text{ g/m}^3$  i begynnelsen av januar. Denne ble suksessivt øket til ca.  $3 \text{ g/m}^3$  i mars. Fra april ble dosene igjen trappet ned utover våren til laveste målte dose midt i juni på noe over  $0,5 \text{ g/m}^3$ . Fra 1. august ble dosene langsomt øket utover sensommer og høst til ca.  $1,7 \text{ g/m}^3$  ved årsskiftet. Dosene ble ikke påvirket av vannføringssituasjonen i elva (**Figur 5**).

**Figur 5.** Vannføring, PLS-dose (styringssignal som dose) og langtidsdose ved Håverstad doseringsanlegg i 2009. (Januar er ikke med, da mangler logg). Det er godt samsvar mellom styringssignalet som PLS dose og langtidsdose, særlig siste halvdel av året.

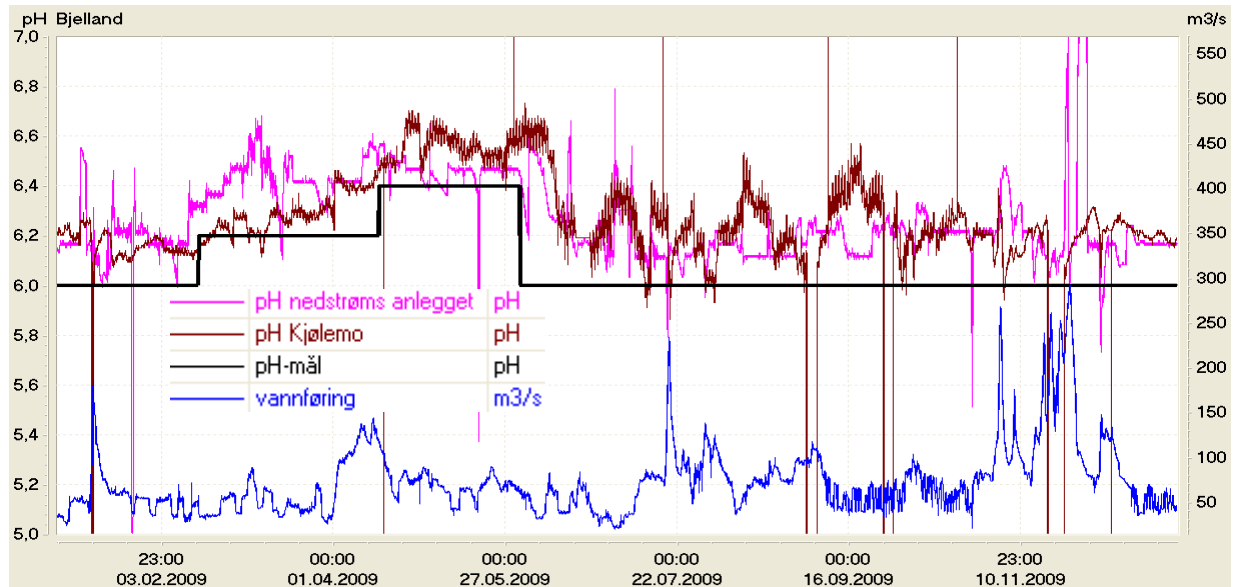
Det var 8 tilfeller der pH i lakseførende strekning av elva ble målt lavere enn pH-målet. Disse tilfellene er gjengitt i **Tabell 3**. Til sammen utgjorde dette ca. 110 timer med for lav pH enten ved Bjelland eller ved Kjølemo. pH gjennom hele året er gjengitt i **Figur 6**.

**Figur 6.** pH i lakseførende strekning av Mandalselva ved Bjelland og Kjølemo sammen med vannføring ved Bjelland. pH-målene for elva er også inntegnet. Figuren viser at målene i det alt vesentlige ble opprettholdt. De vertikale linjene er ikke reelle, men oppstår ved signalforstyrrelser eller bortfall av signal.

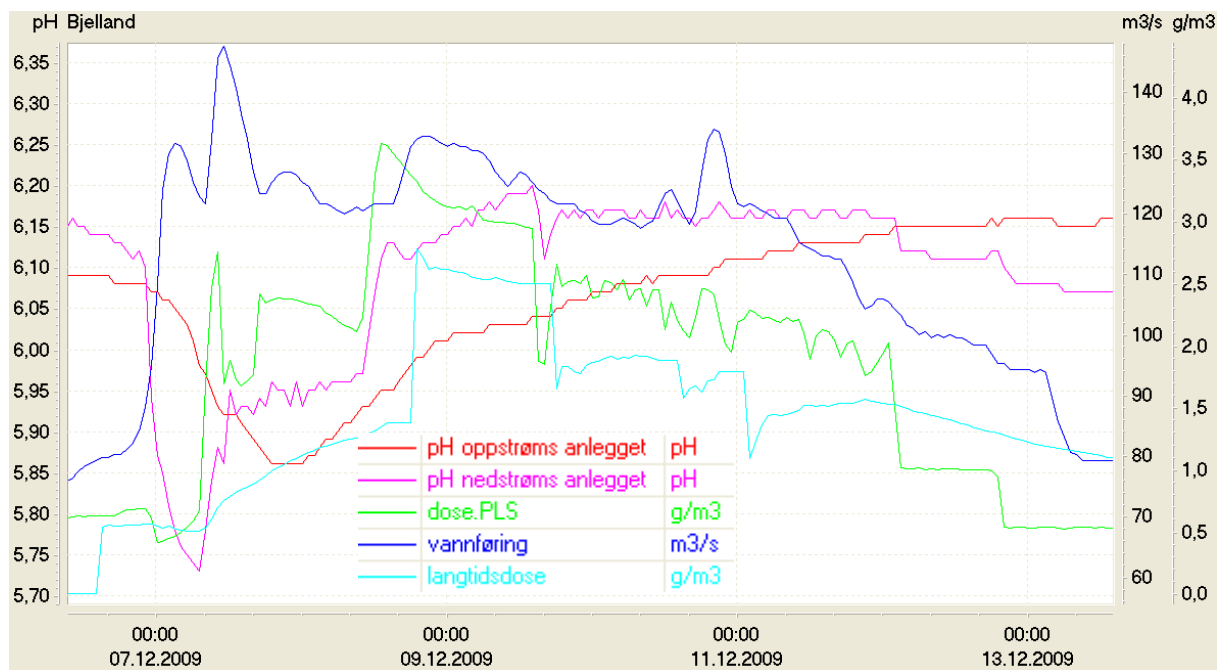
Ved tilfellet som oppsto 6. desember er det mulig å spore årsaken til pH-reduksjonen. Treg regulering av doseringen førte til for sen økning av doseringen (**Figur 7**). Da det i tillegg var strekt økende doseringsbehov for å kunne øke pH til gjeldende pH-krav på anlegget, ble doseringen den første tiden for lav til å kunne opprettholde pH i nærheten av kravet. Dosene måtte økes ca. 5 ganger i forhold til det normale for å oppnå ønsket effekt. Også ved Håverstad ble dosene manuelt øket med 0,4 g/m<sup>3</sup> i denne perioden uten at dette kunne forhindre en lavere pH (pH oppstrøms anlegget på **Figur 7**).

**Figur 7.** pH oppstrøms og nedstrøms doseringsanlegget på Bjelland sammenholdt med vannføring, langtidsdose og PLS-dose (styringsdose) ved anlegget. Figuren viser at dosene ikke økte selv om pH ble lav den 6. desember. Denne tilstanden varte i 9 timer før anlegget endelig begynte å dosere høyere doser. Doseringsbehovet ble 5 ganger høyere i påfølgende flom som varte i 6 dager. Behovet var reelt. Langtidsdosen viser dette ved å grovt å følge PLS-dosen.

Ved en anledning ble det observert langt høyere doser enn normalt for å regulere pH til ønsket krav (**Figur 7**). Denne episoden oppsto om høsten. Forholdet kunne skyldes en sjøsaltepisode som følge av spesielle værforhold med storm fra havet. Dette har oppstått tidligere (Kroglund m.fl. 2007). Imidlertid viser værddata fra Meteorologisk Institutt at det i denne perioden ikke var antydning til kraftig vind, ei heller vindretning som skulle tilsi forhold som kunne skape en sjøsaltepisode (øst-sørøst vind). Da pH-reakjonen på kalking var mye høyere både før og etter denne episoden, underbygger det en påstand om at målesensitiviteten var identisk hele tiden (**Figur 11**). Det er derfor nærliggende å antyde at kalk-kvaliteten i denne spesielle perioden har vært for dårlig egnet til formålet. Undersøkelser bør foretas for å kartlegge hva som har ledet til forholdet, slik at dårlig egnet kvalitet ikke blir levert til kalkdoseringsanleggene. Dersom doseringsbehovet hadde vært som forventet (ca. 0,5 g/m<sup>3</sup>), ville ca. 70 tonn kalk vært spart under denne ene flommen der vannføringen ikke var spesielt høy (maksimum 145 m<sup>3</sup>/s).

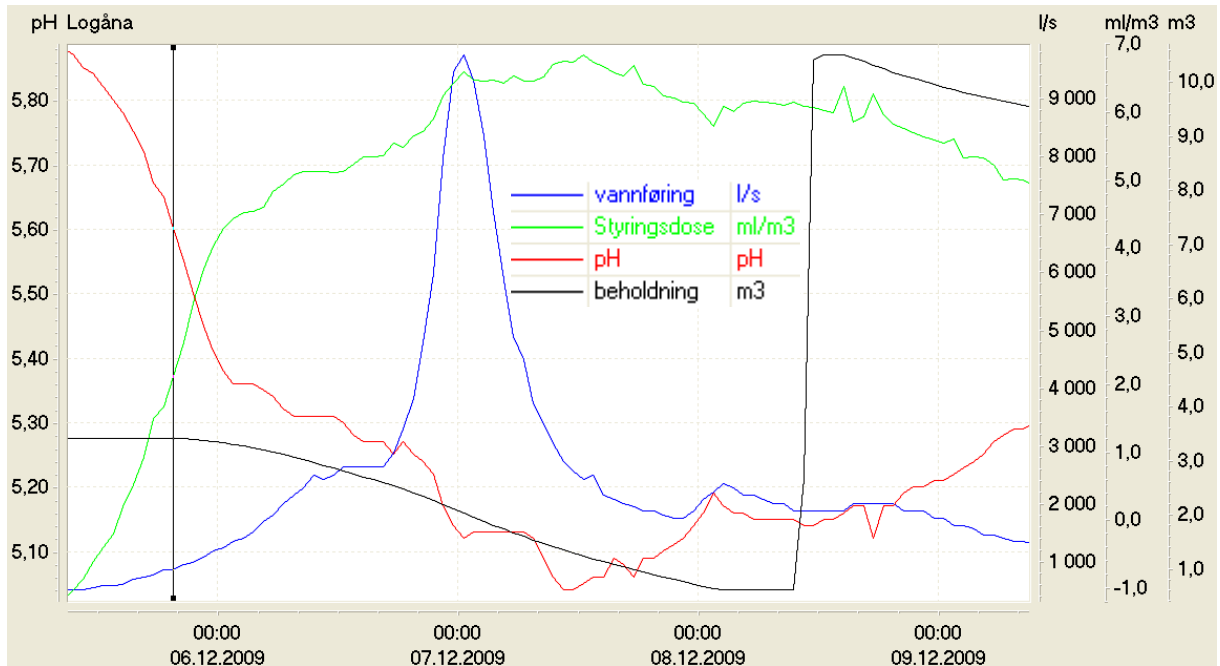
Det ble registrert ett tilfelle av doseringssvikt ved lav pH og behov for dosering. Det var 8. desember. Da var pH 5,2 i elva, og høy dosering påkrevd. Imidlertid gikk anlegget tom for vannglass før ny forsyning ble tilkjørt. Dette resulterte i 8 timer uten dosering (**Figur 8**). Doseringseffektiviteten utviklet seg i november slik at det ble dosert for lite vannglass ved høye doseringsbehov (**Figur 9**).

**Figur 8.** Vannføring, styringsdose, beholdning og pH ved Logåna doseringsanlegg i deler av desember 2009. Anlegget gikk tomt for vannglass mens behovet var høyt (6 g/m<sup>3</sup>). Figuren viser også for sen start av dosering 5. desember. Doseringen startet ikke før pH passerte 5,6. (Markert med vertikal strek).

Anlegget doserte for lite ved høye doseringsbehov mot slutten av året. Dette førte til langt mindre dosering under flom enn ønskelig. Årsaken til problemene må finnes, og problemet må løses så fort som mulig.

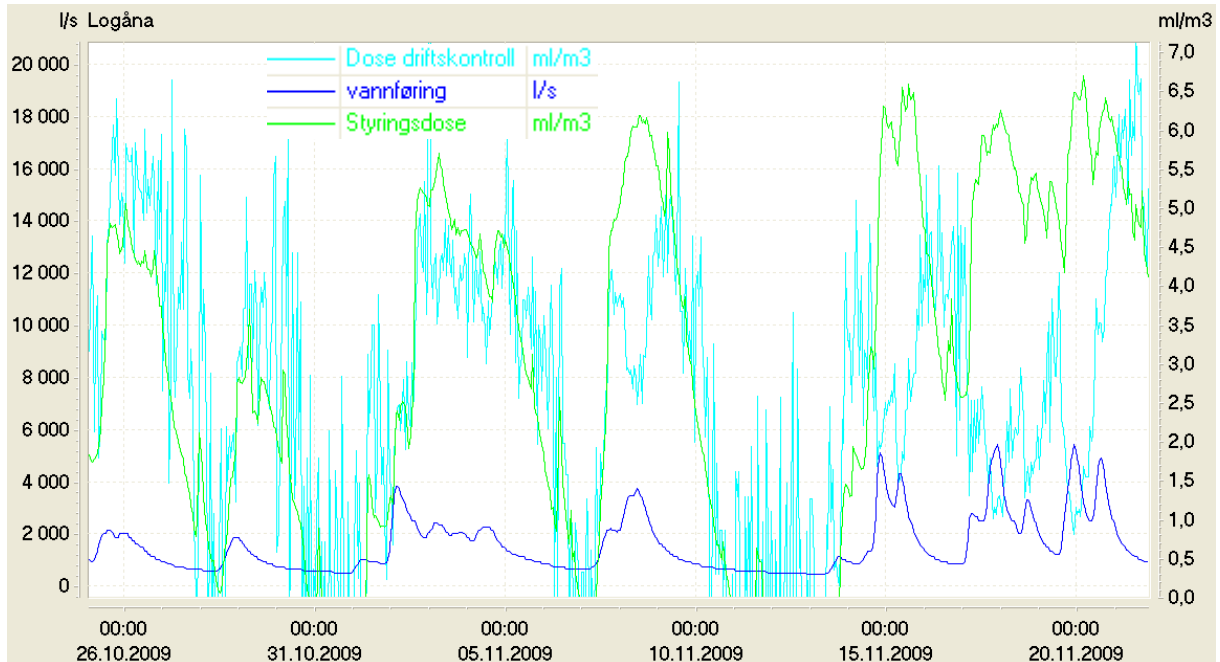
**Figur 9.** Vannføring, styringsdose og dose fra driftskontrollen (beregnet på grunnlag av vannføring og beholdningstap) ved Logåna doseringsanlegg i månedsskiftet oktober/november 2009. Figuren viser at anlegget ikke leverte de forventede dosene ved flom. Feilen oppsto første gang 7. november.

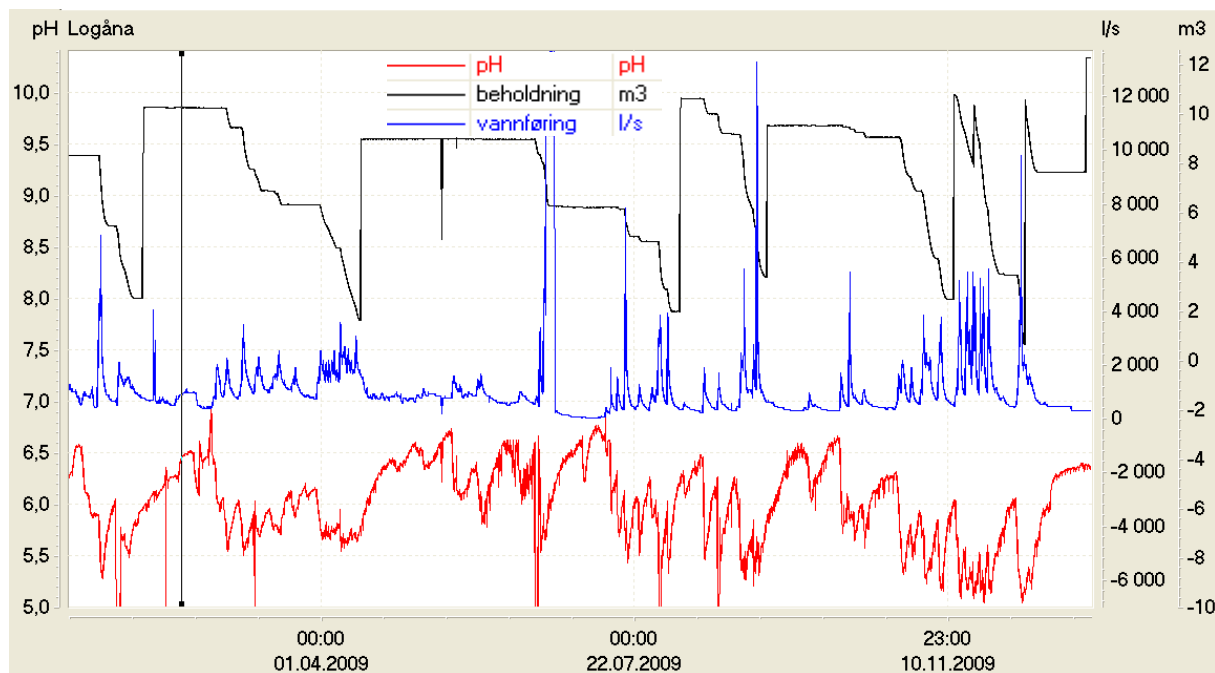
Det var, som tidligere rapportert (Høgberget og Håvardstun 2009) noe treg start og for rask avslutning av doseringen ved doseringsbehov. Normalt var avviket ca. 0,1 pH-enheter fra settpunktet for doseringsstart (pH 5,9). Imidlertid økte dette avviket helt til 0,3 pH-enheter senhøstes 2009 (**Figur 8**). **Figur 10** viser pH, vannføring og beholdningssituasjonen over hele året.

**Figur 10.** pH, vannføring og beholdning ved Logåna doseringsanlegg i hele 2009. Det var få store flommer i elva, men tett mellom flommene i siste del av november. Høy vannføring vist på figuren i juni er ikke reell. Anlegget fikk ny forsyning av vannlass i alt 8 ganger.

Det ble også observert for sen start og for tidlig avslutning av dosering ved pH under grenseverdi for dosering. Det er også tidligere rapportert slike avvik, men mot slutten av 2009 ble disse forholdene forverret. Dette antas å ha sammenheng med bytte av pumpeslange. Ny slange vil være stivere enn en utbrukt. Dermed kreves større moment for å drive rundt valsene i pumpehodet. Dersom problemet ikke løser seg, må det foretas justering av dreiemomentet i pumpen slik at den blir sterkere ved de helt lave omdreiningene.

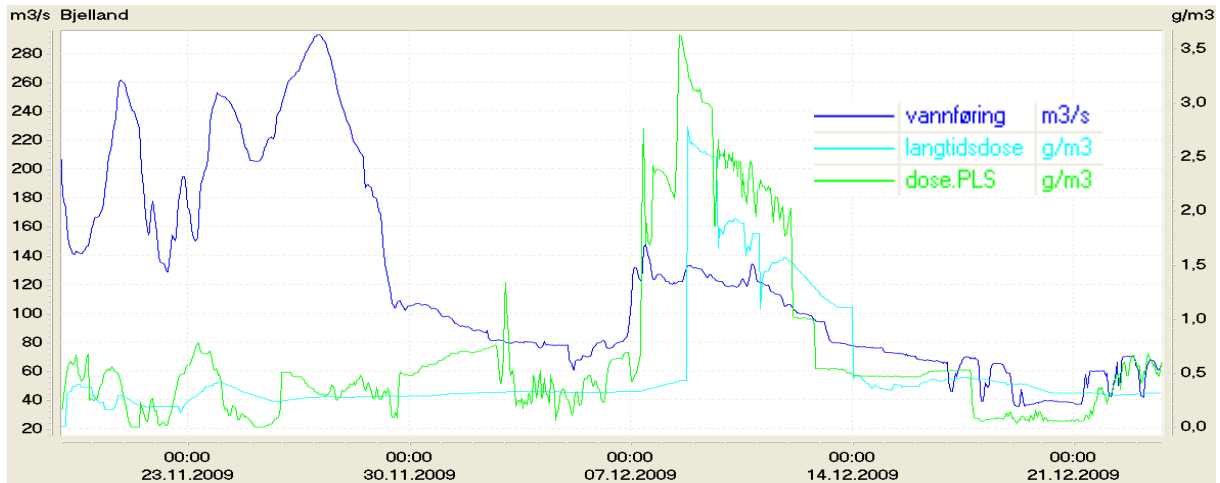
**Figur 11.** Vannføring, langtidsdose og PLS-dose på Bjelland doseringsanlegg fra 19. november og ut året 2009. Det var stor forskjell i avgitte doser ved flomperioden i november kontra flommen i desember.

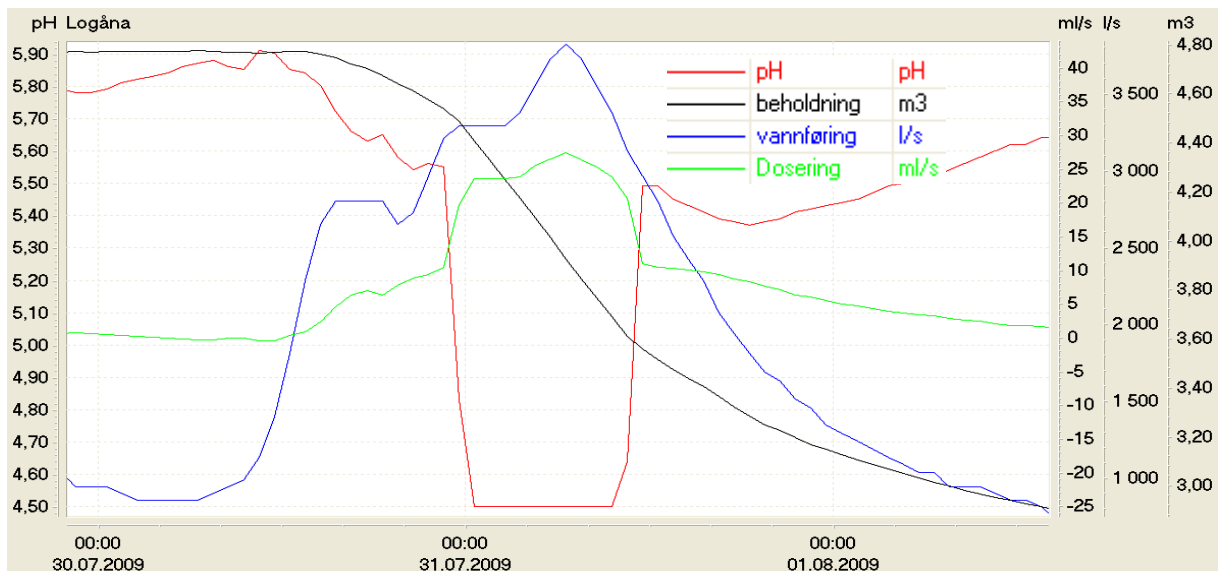
Anlegget doserte 0,6 m<sup>3</sup> vannglass da det ikke var behov for dosering. Dette var i forbindelse med brudd på nettstrømmen. Imidlertid viser **Figur 12** hvordan dosering ble opprettholdt da det ble strømbrudd under flomutvikling med synkende pH. Det økonomiske tapet ved vannglassdosering da det ikke var behov vurderes som kompensert i de tilfellene som oppstår der behovet er stort, og faren for skader på fisk ved bortfall av dosering er til stede.

**Figur 12.** Vannføring, beholdning, dosering og pH ved Logåna doseringsanlegg da nettstrømmen falt bort 30. juli 2009. Det var stort behov for vannglass da pH ble redusert under flom. Anlegget fortsatte å dosere med noe høyere dosering. Anlegget leverte da 1/3 av full kapasitet. Dette motvirket forsuringseffekter i det halve døgnet som strømstansen varte.
