Driftskontroll av Tryland kalkdoseringsanlegg i Audna Avviksrapport 2009

Tittel Driftskontroll av Tryland kalkdoseringasanlegg i Audna. Avviksrapport 2009.	Løpenr. (for bestilling) 5961-2010	Dato 07.04. 2010
	Prosjektnr. Underrn. 10143	Sider Pris
Forfatter(e) Rolf Høgberget Jarle Håvardstun	Fagområde Overvåking	Distribusjon Fri
	Geografisk område Vest-Agder	Trykket NIVA

**Driftskontroll av Tryland kalkdoseringsanlegg i
Audna**

Avviksrapport 2009

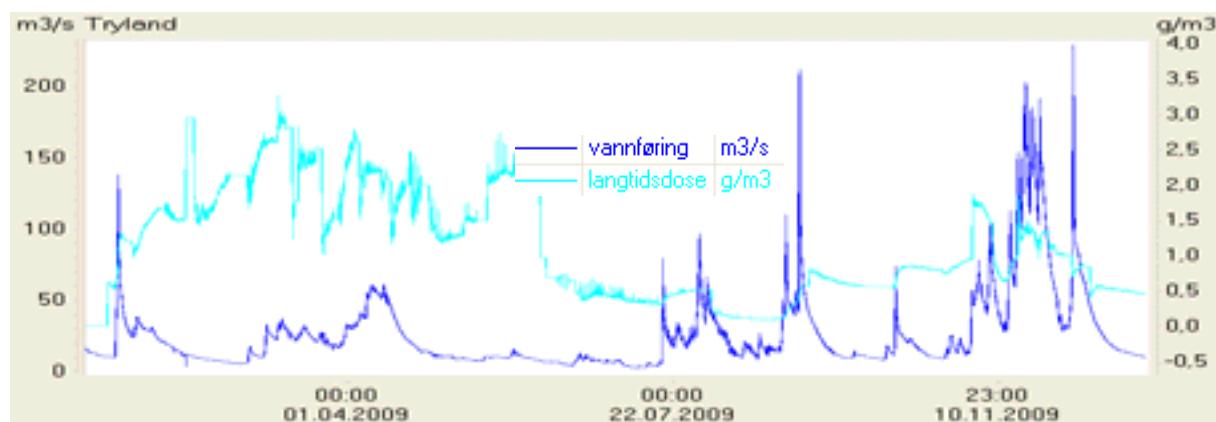
Driftskontrolloggeren fungerte tilfredsstillende og samlet data for vekt og vannstand kontinuerlig gjennom hele året. Dette ga grunnlag for å følge de faktiske dosene som til enhver tid ble tilført elva. Dosene fra anlegget varierte fra ingen dosering i perioder om sommeren til 3 g/m³ i tiden med høye pH-mål om våren. Dosene gitt som langtidsdoser er gjengitt i **Figur 2**.

Figur 2. Vannføring og langtidsdoser ved Tryland doseringsanlegg i 2009. Landtidsdosene er gjennomsnittlig dose på grunnlag av vekttap og akkumulert vannmengde per forbrukt lass med kalk.

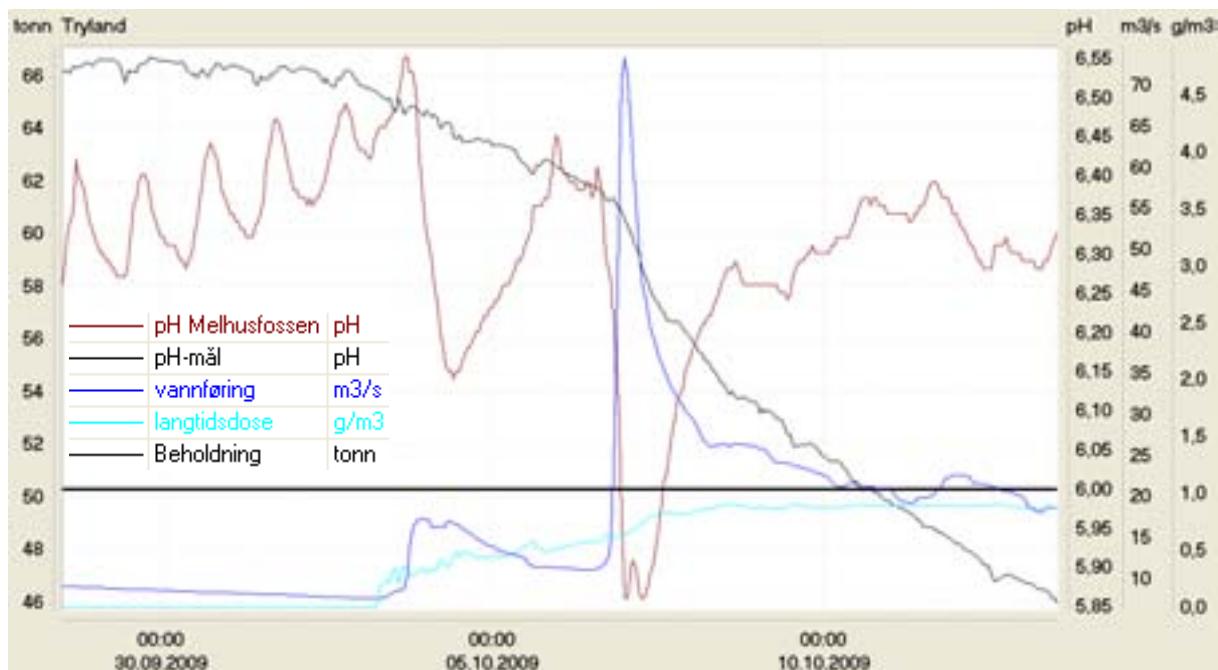
Tabell 1 viser alle periodene som pH i Melhusfossen var lavere enn pH-målet i mer enn 8 timer. Dette utgjorde til sammen ca. 160 timer fordelt på 8 episoder. Episodene var relativt kortvarige, men pH-avviket fra målene var noen ganger store. Det var imidlertid bare en episode i perioden med ekstra følsom fisk (begynnende smoltifiseringsperiode) og forhøyete pH-mål (pH-6,2). Seks av episodene med for lav pH oppsto i forbindelse med rask flomutvikling i elva. **Figur 3** viser en typisk slik situasjon. pH og doseringsdata for hele året er gjengitt i **Figur 4**.

Figur 3. Vannføring, langtidsdose og kalkbeholdning på Tryland doseringsanlegg sammenholdt med pH på Melhusfossen og pH-målet i elva første del av oktober i 2009. Figuren viser hvordan pH umiddelbart ble redusert i forbindelse med flom. Her skjer det i to etapper. Den første vannføringsøkningen, 3. oktober, kan ikke betegnes som noen flom (maksimum 17 m³/s), men vannet må ha vært svært surt i forhold til vannkvaliteten før episoden. Dosene registreres kun som akkumulert dose. Dette kamuflerer starttidspunktet for økt dosering. Registrering av styringsdosen som settes manuelt på anlegget ville klarlagt starttidspunktet og doseringskravet på anlegget.

Det bør etableres en pH-stasjon nedstrøms doseringsanlegget. Inntaket må sikres slik at denne stasjonen måler reell pH i elva, uten forstyrrelser av grunnvann eller sidebekker. Erfaringsmessig vil ikke dette være tilstrekkelig til å unngå kortvarige pH-dropp nedstrøms anlegget. En pH-stasjon oppstrøms anlegget bør også etableres. Dette sikrer bedre håndtering av plutselige flommer. En slik stasjon kan ikke etableres i umiddelbar nærhet av anlegget, men må være lokalisert slik at påvirkning fra Trylandsvassdraget ikke er mulig. Denne stasjonen vil da samtidig være en dokumentasjon på kalkingsvirksomheten lenger oppe i vassdraget (Stedjan).

Det bør etableres mulighet for registrering av styringsdose (styringssignal) fra anlegget. Dermed vil det bli mulig å følge, på en bedre måte, hvilke justeringer som blir gjort for å håndtere varierende kalkingsbehov. Dette sammen med pH-måling nedstrøms anlegget vil gi muligheter for å kunne

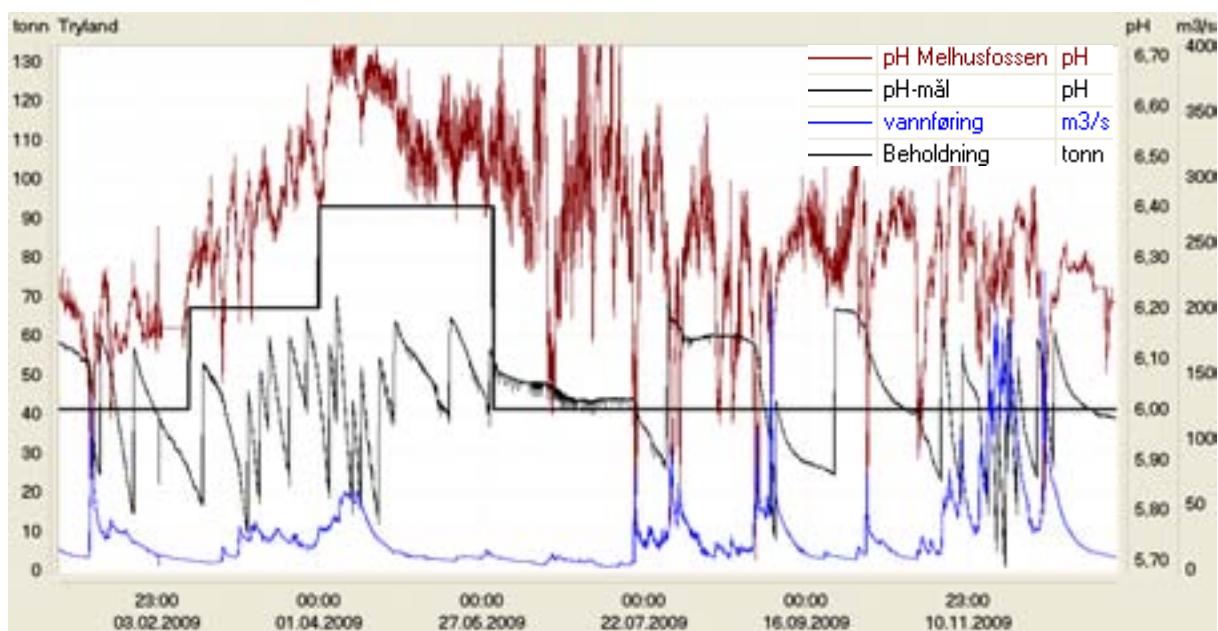
Figur 4. Vannføring og beholdning på Tryland doseringsanlegg sammen med pH ved Melhusfossen (målorrådet for kalkingsvirksomheten) og pH-målene for lakseførende deler av Audna. Det ble kalket spesielt mye i siste del av november som følge av meget høye vannføringer over lang tid. pH var tilfredsstillende gjennom hele smoltifiseringsperioden, med et unntak 26. februar.

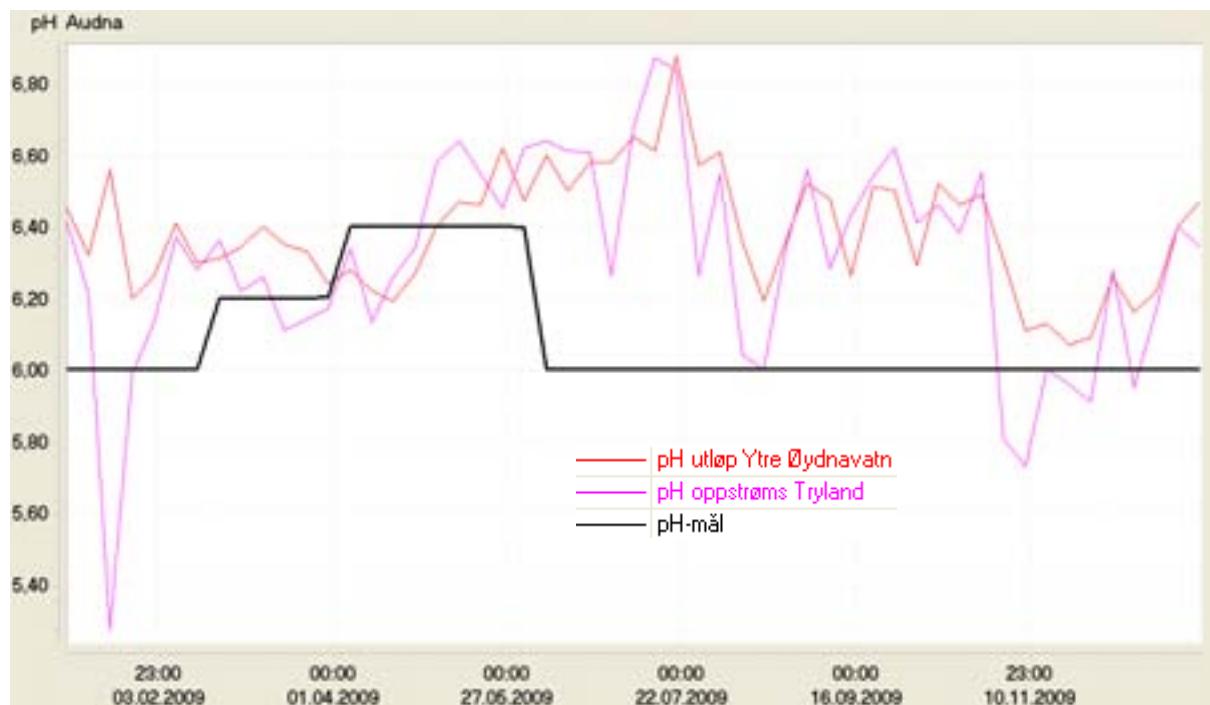
Det er nærliggende å anta at flommene førte med seg meget surt vann inn mot Tryland doseringsanlegg. Det finnes ingen kontinuerliglogg over disse forholdene som kan avdekke varighet og laveste pH, men manuelle prøver underbygger påstanden. Eksempelvis ble pH oppstrøms Tryland målt til 5,3 den 27. februar i forbindelse med flommen som gav for lav pH i 33 timer ved Melhusfossen (**Tabell 1**), (Dag Ekeland pers. medd.). Anlegget er ikke i stand til å håndtere slike raske forandringer i pH-nivå og vannføring. Årsaken er at det kun er mulig å justere dosene manuelt ved behov. Dette er høyst mangelfullt da slik forhåndsdosering med grunnlag i meteorologiske langtidsvarsler er meget usikre og reaksjonstiden i elva så kort, at denne strategien fort blir for dårlig i forhold til å holde pH-målene i elva. Automatiske funksjoner må etableres slik at det blir mulig for operatøren å håndtere forsuringsepisoder.

Figur 5. pH ved utløpet av Ytre Ødnavatn og oppstrøms Tryland doseringsanlegg (Data, Dag Ekeland) sammen med pH-målene for elva. Figuren viser at det periodevis var langt lavere verdier enn ønskelig. pH-verdier som vist i denne figuren vil gi dødelig effekt på laks ved kun kort tids eksponering. (Rosseland og Kroglund 2004). Figuren dokumenter imidlertid ikke varigheten av episodene ut over uheldig lav pH i smoltifiseringsperioden.

En annen mulighet, som teoretisk vil gi enda raskere tilbakemeldinger om økte doseringsbehov, er etablering av et vannføringssignal fra en perifer sidebekk i området nedstrøms Ytre Øydnnavatn. Ut fra vannføringsutviklingen i bekken kan det settes premisser for hvordan doseringstiltak automatisk skal iverksettes på anlegget. Et slikt tiltak er gjennomført tidligere i Tovdalsvassdraget, men da med blandet erfaring på grunn av lang reaksjonstid i vassdraget (Høgberget og Håvardstun 2005). Audna ansees som bedre egnet på grunn av de korte avstandene og dermed antatt kortere reaksjonstid. Disse tiltakene vil bare sikre bedre kalking for laks i området nedstrøms Tryland doseringsanlegg. Det foreligger ikke automatiske data som dokumenterer vannkvaliteten oppstrøms anlegget, men periodevis dårlig vannkvalitet er godt dokumentert gjennom rutinemessige feltpH-målinger av Dag Ekeland (Dosereransvarlig i Audnedal kommune). Disse dataene ansees som pålitelige* og underbygger dermed frykten for at det kan forekomme dødelighet på laks oppstrøms Tryland. Data for 2009 er presentert her med tillatelse fra Dag Ekeland, (**Figur 5**). En pH-stasjon oppstrøms Tryland vil bedre kunne dokumentere disse forholdene og i neste omgang gi verdifulle argumenter for ytterligere tiltak oppstrøms Tryland.
