Driftskontroll av kalkdoseringsanlegg i Arendalsvassdraget

Avviksrapport 2009

| Tittel Driftskontroll av kalkdoseringasanlegg i Arendalsvassdraget Avviksrapport 2009 | Løpenr. (for bestilling) 5964-2010 | Dato 31.03.10 |

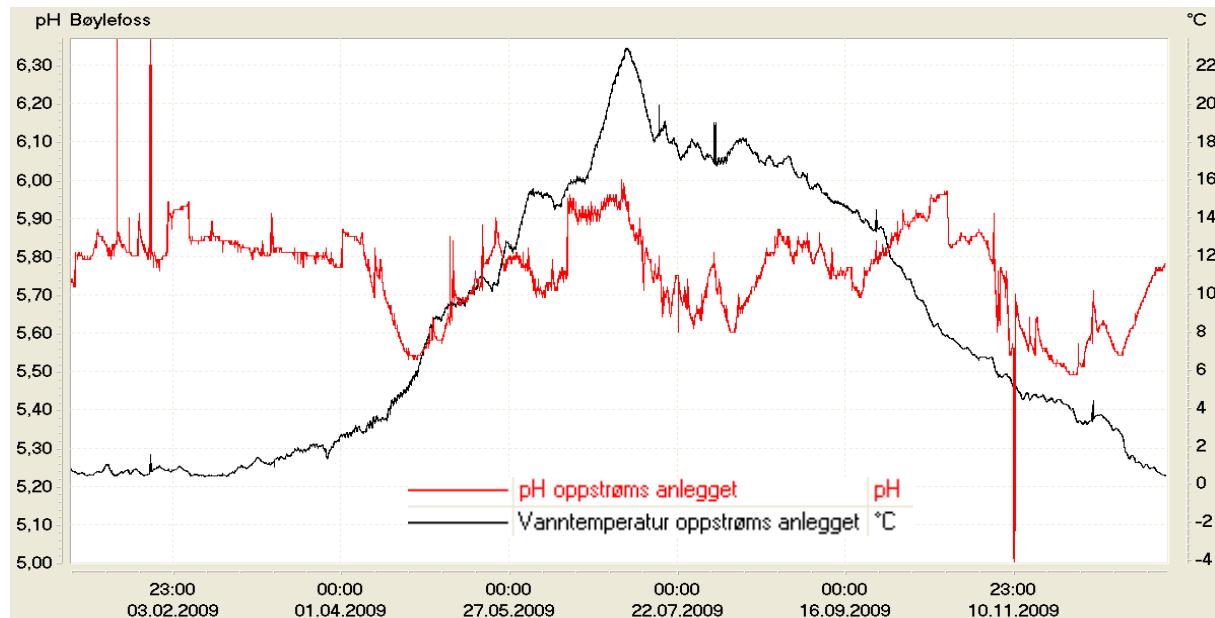
Det var ikke svikt i pH-målingene eller sviktende vanngjennomstrømming i målekyvetta oppstrøms anlegget i mer enn 8 timer. **Figur 2** gjengir pH og vanntemperatur i elva ved Bøylefoss gjennom hele året. Temperaturen blir kalibrert i isvann en gang pr. år. Ved siste kalibrering var det ingen avvik fra definert rett temperatur ved 0 °C.

Figur 2. Vanntemperatur og pH i ukalket vann ved Bøylefoss doseringsanlegg. Temperaturen er lett kalibrert, pH kan avvike noe i perioder. Kalibrering av pH vises ved brå nivåforskjeller. To kortvarige pH-økninger som vertikale linjer i januar skyldtes kortvarig stans i vanntilførsel med påfølgende tilbakeslag av kalkholdig vann i målekyvetta. Forholdet er tidligere beskrevet (Høgberget og Håvardstun 2009). Vertikal drop i novemer skyldes en kontrollert strømstans da Miljøkalk hadde service på anlegget.

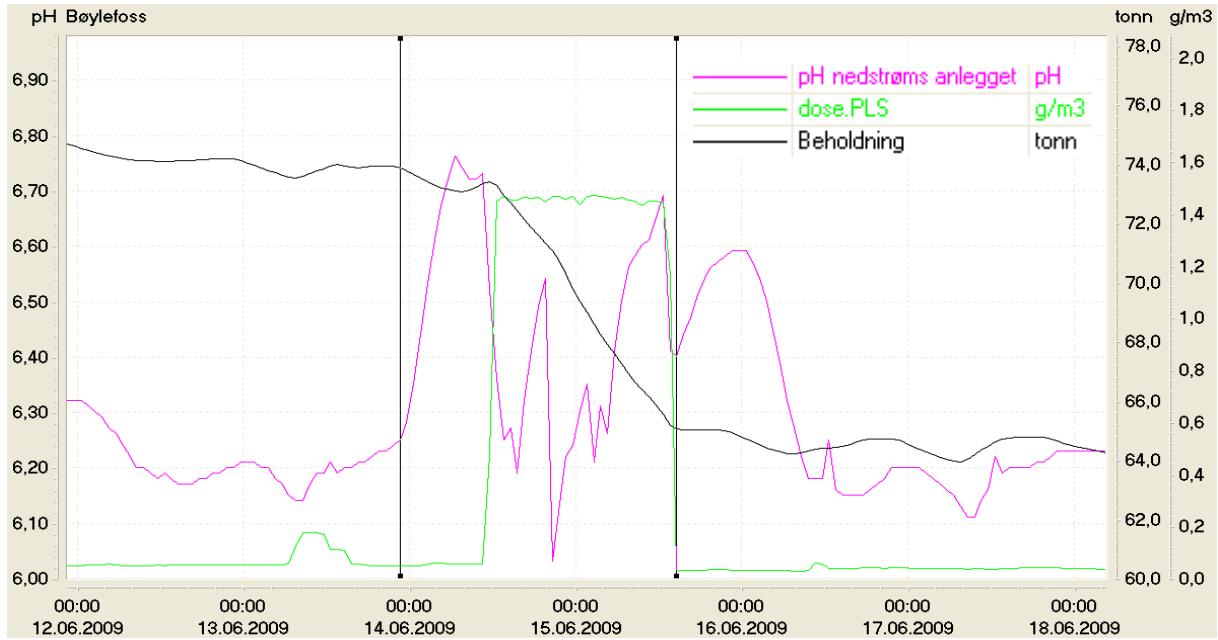
Ved et tilfelle 13. juni stoppet vanngjennomstrømmingen i målekyvetta for pH-måling nedstrøms anlegget i 38 timer. Årsaken var en defekt vannpumpe. Anlegget ble styrt med manuelt innstilt dosering til ny pumpe ble montert. Denne doseringen var noe for høy, se **Figur 3**.

Figur 3. PLS-dose (styringsdose) og kalkbeholdning på Bøylefoss doseringsanlegg sammen med pH nedstrøms anlegget (på Evenstad) i forbindelse med pumpesvikt på pH-stasjonen slik at ikke riktig pH ble registrert. Tidsavgrensingene med defekt målestasjon er markert med vertikale linjer. Det ble dosert med manuell innstilling på 1,5 g/m³ da behovet var > 0,2 g/m³. Dette førte til midlertidig overdosering slik at pH i elva økte til 6,6. Vannføringen var moderat (60 m³/s). Derfor utgjorde ikke unødig kalkforbruk mer enn 7,5 tonn.

Driftssikkerheten på pH-målingene fra stasjonen nedstrøms anlegget må forbedres. Det må ikke ta for lang tid mellom oppstått skade og utbedring av feil fordi korrekt manuell dosering fra anlegget er meget krevende. Faren for avvik i forhold til pH-mål blir dermed stor.

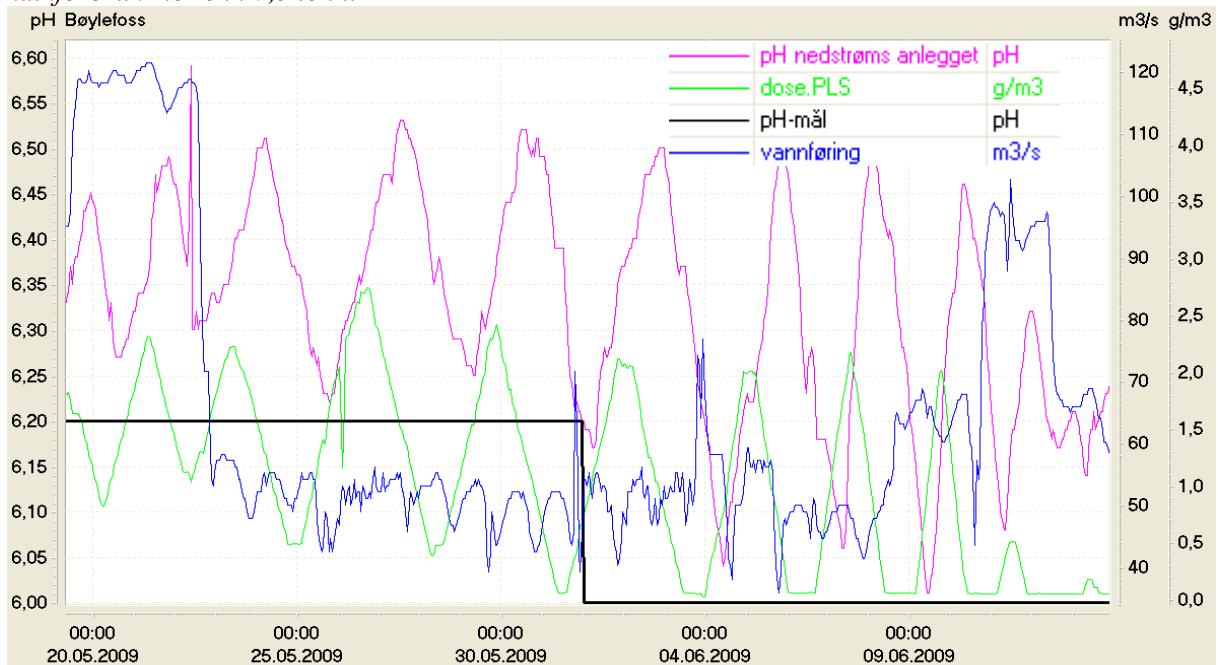
Doseringen var til tider meget ustabil som følge av problemer omkring dårlig pH-styring på anlegget (**Figur 4**). Disse forholdene er beskrevet tidligere (Høgberget og Håvardstun 2009).

Det var noe treg omstilling til lavere pH-mål 1. juni (**Figur 4**). En del av årsaken kan tilskrives den dårlige pH-styringen. Styringsautomatikken på anlegget ble omprogrammert den 11. november slik at vannhastighet i elva ble lagt inn som variabel. Dette førte til vesentlig høyere kalkdoser tilført elva (**Figur 5**). Tilsiktet forbedret pH-styring ble oppnådd som fravær av pH-svingninger i forbindelse med raske vannføringsvariasjoner (**Figur 6**). Imidlertid var driftstiden for kort i 2009 til å si noe sikkert om den landsiktige forbedringen.

Figur 4. PLS-dose og vannføring ved Bøylefoss doseringsanlegg sammen med pH nedstrøms anlegget og pH-målet for elva. Det var store problemer med automatisk justering av pH i forbindelse med store vannføringsvariasjoner. I deler av juni svingte pH opp mot 0,5 enheter. Det var treg reaksjon på redusert krav ved anlegget da pH-målet for elva ble redusert 1. juni.

Det ble i 2009 utarbeidet en teoretisk funksjon for sammenhengen mellom vannføring og vannhastighet mellom Bøylefoss og Evenstad (Høgberget og Håvardstun 2009). Denne sammenhengen ble implementert i styringsautomatikken 11. november. Reaksjonstiden for eventuell automatisk justering av doseringen ble da mulig å endre på fire forskjellige nivåer. Disse nivåene ble satt som vannføringsintervaller. Dette er en nokså unøyaktig måte å justere reaksjonstiden på, men foreløpige data viser at pH-styringen har blitt vesentlig bedre etter omprogrammeringen.

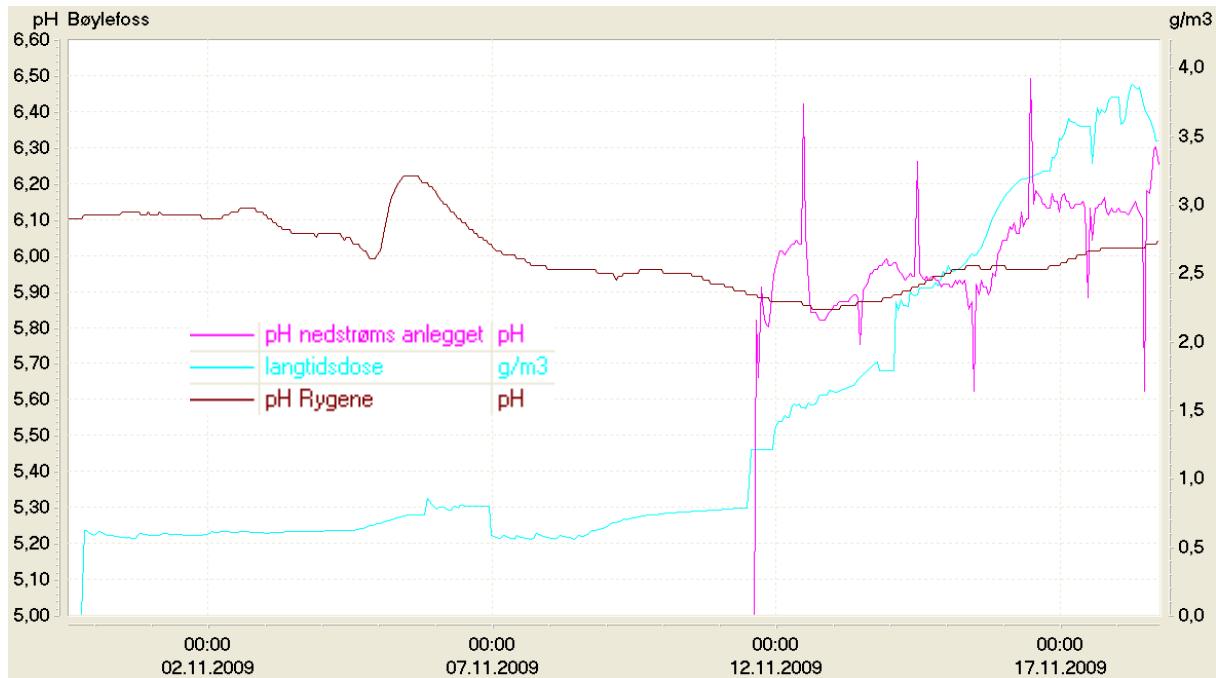
Det oppsto sviktende overføring av pH-data til anlegget ved to anledninger. Det var 13. oktober da pH og temperatur ikke ble overført i 28 dager og 23. desember da pH-overføring manglet ut året. Årsaken var i begge tilfeller feil på radioutstyret. Det ble dosert med manuelt innstilte doser da pH-verdiene ikke kunne benyttes. Det ble ikke observert for lav pH ved Rygene i denne tiden med unntak av en uke første halvdel av november. Dette var like før pH-verdier igjen var tilgjengelig som styringsparameter. Doseringen ble da noe lav i forhold til behovet, se **Figur 5**.

Figur 5. Langtidsdose (Akkumulert gjennomsnittlig dose mellom hver vektøkning) og pH nedstrøms anlegget sammenholdt med pH på Rygene i tiden omkring omprogrammering av styringsautomatikken på anlegget. Dosen som ble levert ble langt høyere (fra 0,5 til 3,5 g/m³) uten at dette påvirket pH i lakseførende strekning i vesentlig grad.

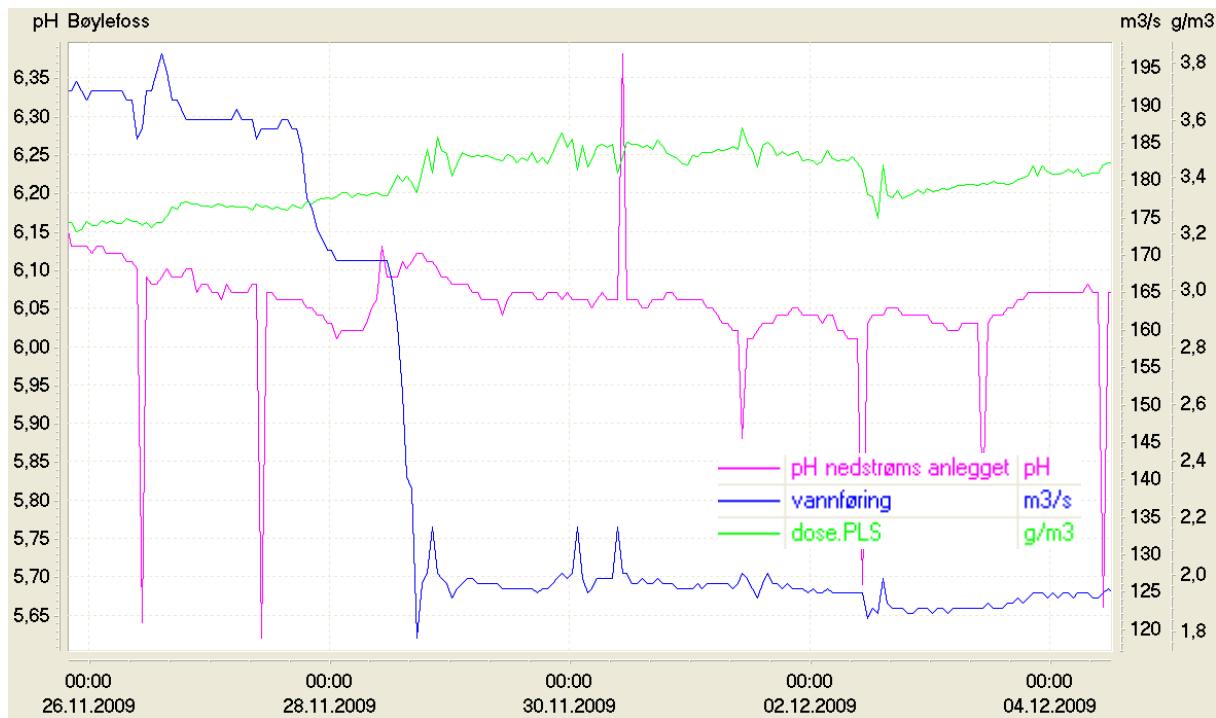
Figur 6. pH nedstrøms Bøylefoss doseringsanlegg sammenholdt med PLS-dose og vannføring ved anlegget i november 2009 etter at vannhastighetsavhengig faktor er lagt til i pH-reguleringen. Dosene ble langt mer stabile enn tidligere, jf. **Figur 4.** pH-droppene skyldes elektrodeforstyrrelser ved automatisk tilbakespyling som en del av vedlikeholdet av måleriggen en gang pr. døgn.

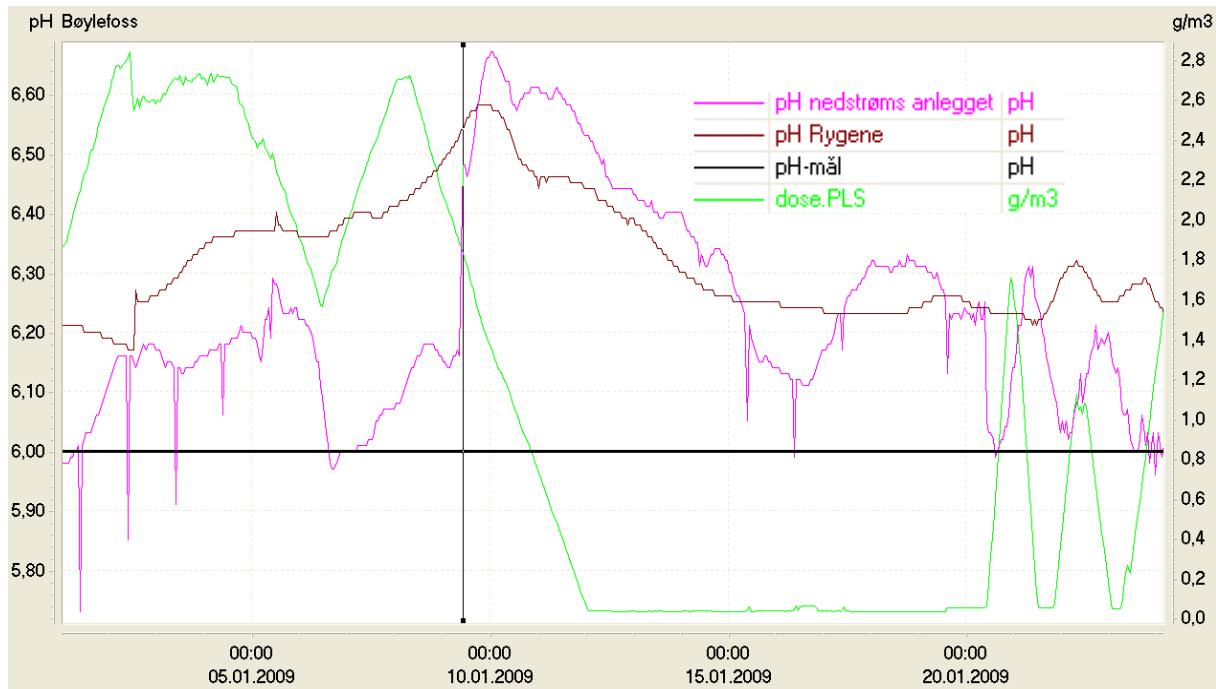
Det ble registrert alt for høy pH (6,6) andre uka i januar. Det ble da dosert store mengder kalk uten at pH økte. Forholdet ble rettet etter kalibrering av pH nedstrøms anlegget 9. januar. Ujustert pH-meter hadde da ført til unødvendig dosering av ca. 80 tonn kalksteinsmel (Figur 7).

Figur 7. pH i elva og PLS-dose ved Bøylefoss doseringsanlegg i januar 2009. Det ble dosert for mye kalk på grunn av for lavt registrerte pH-verdier nedstrøms anlegget. Etter kalibrering, markert med vertikal linje, uteble doseringsbehovet i 8 dager.

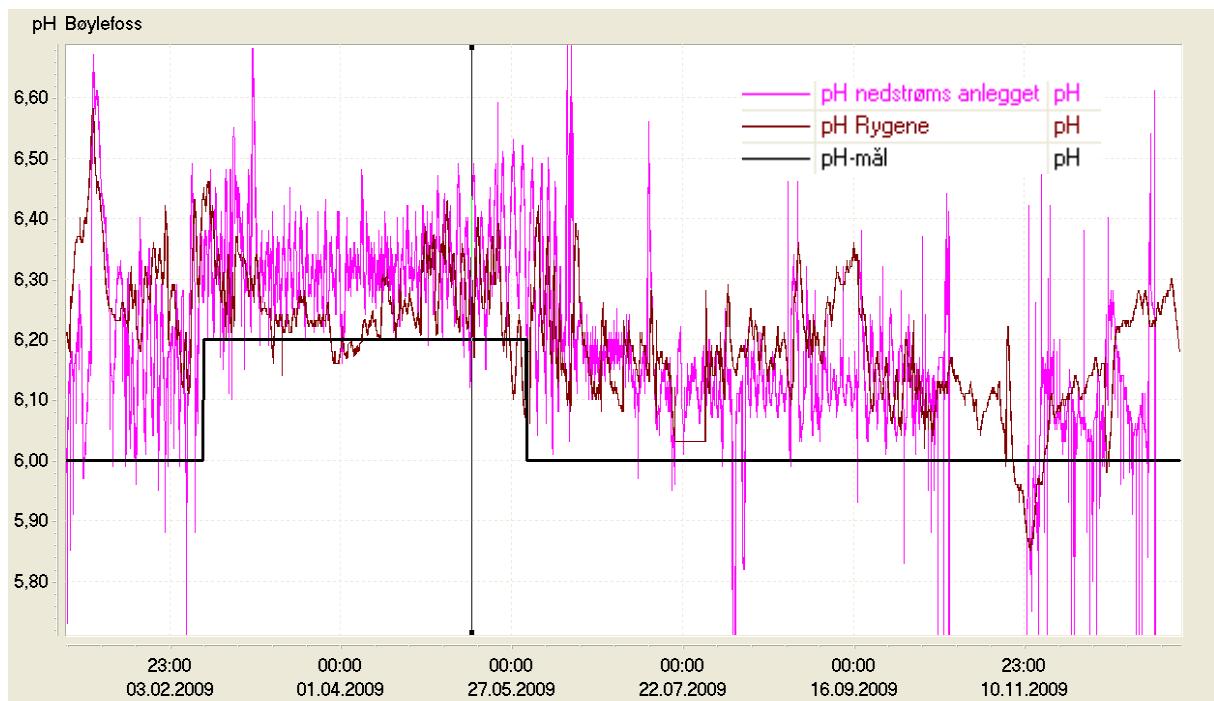
For lav pH i forhold til målet i lakseførende strekning av elva ble målt i til sammen over 14 dager (**Tabell 1**). Enkeltepisoder under 8 timer ble ikke registrert. De fleste av tilfellene ved Evenstad skyldtes store svingninger ved dårlig pH-regulering, mens en lang periode ved Rygene skyldtes noe lav manuell dosering da det ikke var mulig å driftet anlegget med autmatisk pH-regulering. Dette ga verdier 0,1 under pH-målet i over en uke. Forholdet vurderes som ubetydelig i forhold til skader på laksebestanden, selv om episoden oppsto i gyttetiden, da fisken er spesielt sårbar.

Figur 8. pH i lakseførende strekning av Arendalsvassdøgget (Nidelva) gjennom hele 2009. Store vertikale utslag skyldes ofte forstyrrelser av pH-målingene ved automatisk tilbakespylling av måleriggen.

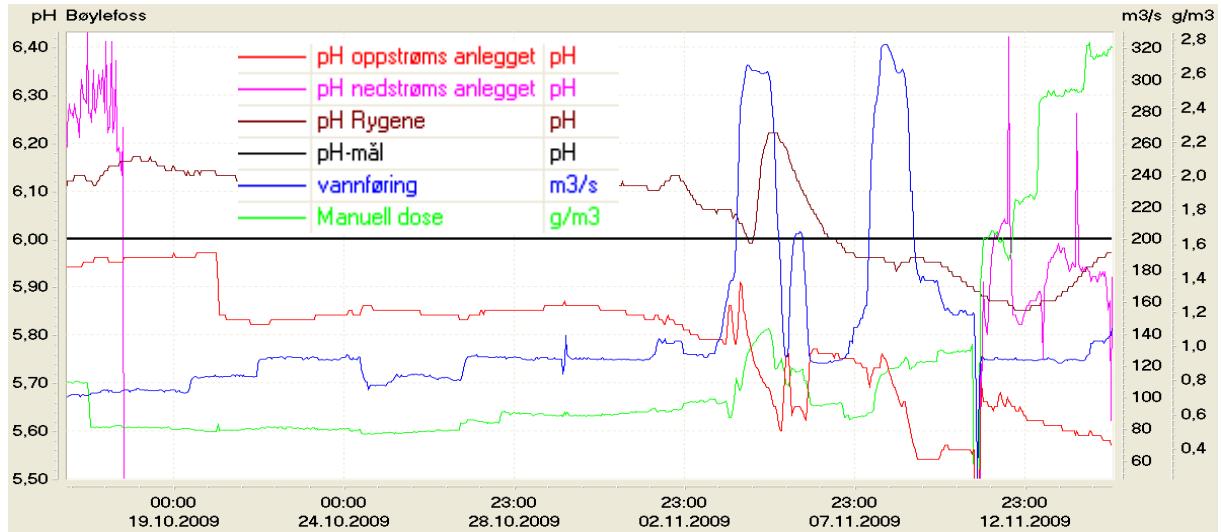
Det var flere tilfeller i 2009 da det måtte settes manuelle doser fra anlegget på grunn av sviktende pH-signaler fra Evenstad. I disse tilfellene er det viktig å velge en dosering som står i forhold til doseringen før feilen oppsto, og også ta hensyn til pH oppstrøms anlegget. Manuell dosering innebærer at operatøren setter en selvvalgt dose (g/m^3). Vannføringsvariasjonene vil da automatisk bli innarbeidet i beregning av doseringssignalet. I praksis er det likevel vanskelig å velge dose. Forskjell i vannkjemien mellom flommene kan gi høyst forskjellige dosebehov. **Figur 9** viser manuelt innstilt dose gjennom to flommer. Vanskhetene omkring valg av dose vises ved at det ved første flom ble gitt for høy dose, ved andre flom for lav dose. Dermed ble pH redusert til under målet. pH i elva ovenfor dosering var synkende gjennom begge flommene.

Figur 9. pH på alle målepunkter i Nidelva, pH-målet, vannføring og den manuelt innstilte dosen i en tid da manuell dosering måtte opprettes på grunn av at pH-signalene nedstrøms anlegget falt bort. En dose på $0,5 \text{ g/m}^3$ var tilstrekkelig så lenge vannføring og pH oppstrøms var stabil. Ved første flom ble dose øket til 1 g/m^3 . Dette ga uforholdsmessig høy pH i elva. Årsaken kan være at uoppløst kalk langs elvebunnen også ble virvlet opp og aktivert ved flommen. Ved neste flom var det mindre slike effekter, og pH oppstrøms anlegget var blitt vesentlig lavere. Det ble tilført for lite kalk og elva ble for sur.

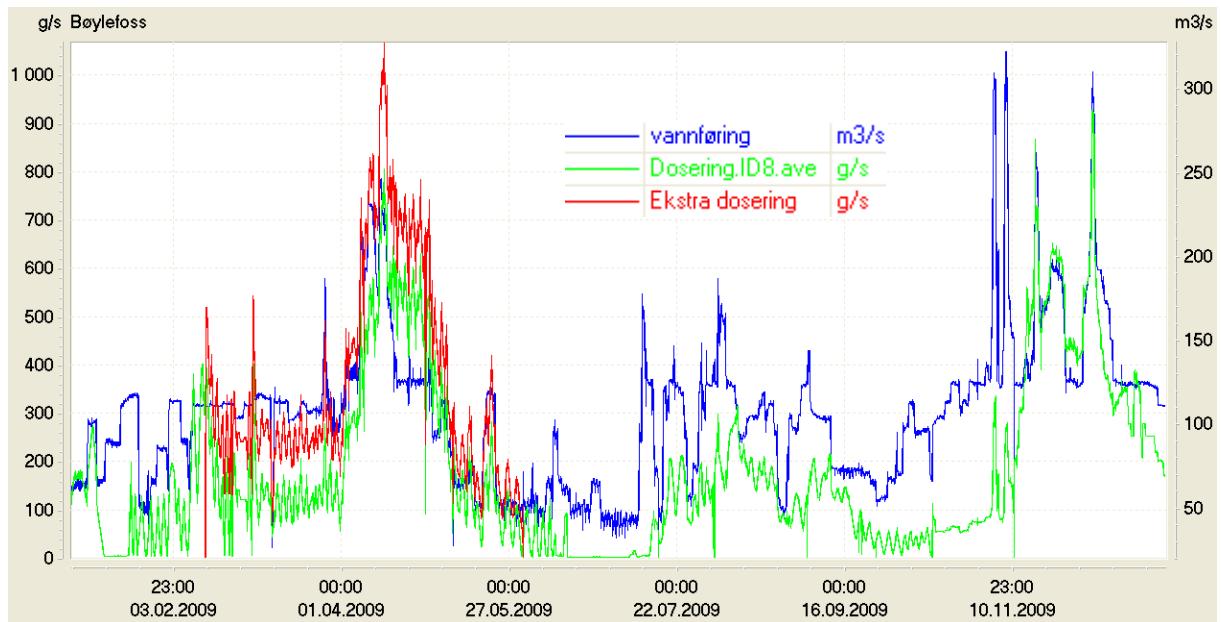
Det er usikkert om dette anlegget alene har stor nok kapasitet til å dosere tilstrekkelig ved økte pH-mål. **Figur 10** viser hvordan doseringssignalet i 2009 varierer i forhold til vannføringen. Det oppsto en situasjon 7. desember da behovet var større enn kapasiteten. Tilsvarende forhold har også tidligere blitt dokumentert (Høgberget og Håvardstun 2009). Vær og vannføringsforhold varierer sterkt fra år til år. Ved spesielt høye doseringsbehov blir kapasiteten på Bøylefossanlegget for lav.

Figur 10. Vannføring, doseringssignal og utviklingen på doseringssignalet dersom pH-kravet på anlegget var satt opp 0,2 enheter for å kunne nå et pH-mål i elva på 6,4. Doseringsbehovet ville da økt over kapasiteten på anlegget, men bare i litt over to dager i 2009. Figuren viser at anlegget relativt ofte måtte dosere over halv effekt, (460 g/s).

Det anbefales at doseringskapasiteten økes slik at det er mulig å møte spesielt høye doseringskrav uten for store avvik i pH fra målene for elva. Dette kan gjøres enklest ved å utvide kapasiteten på eksisterende anlegg eller som Hindar mfl. 1999 anbefalte, å etablere to doseringsanlegg i elva. Dette vil fordele kalkingsbehovet slik at det blir mindre punktbelastringer på anleggene. Rapporten anbefalte et andre doseringsanlegg i Åmli. Flere faktorer gjør områdene nedstrøms Åmli følsomme.

En økning av pH-kravet på eksisterende anlegg fra 6,2 til 6,4 vil teoretisk kreve 0,3 g Ca/m³ ekstra dosering (Hindar m. fl. 1999). Ved et CaCO₃ innhold på 82 % (NK3 kalk) og en oppløsningsgrad på 70 %, ville krav medført 685 tonn ekstra kalksteinsmel fra 1. april til 1. juni i 2009. Kalkforbruket er sterkt vannføringsavhengig. Vannføringen varierer mye om våren fra år til år. Vannføringsdata fra siste 3 år ville gitt ekstra doseringsbehov varierende fra 525 til 1006 tonn med et gjennomsnittlig behov på 740 tonn.
