# Driftskontroll av kalkdoseringsanlegg i Arendalsvassdraget Avviksrapport 2009

Tittel Driftskontroll av kalkdoseringsanlegg i Arendalsvassdraget Avviksrapport 2009	Løpenr. (for bestilling) 5964-2010	Dato 31.03.10
	Prosjektnr. Undernr. O-10132	Sider Pris 16
Forfatter(e) Rolf Høgberget	Fagområde Overvåking	Distribusjon Fri
	Geografisk område Aust-Agder	Trykket NIVA

**Driftskontroll av kalkdoseringsanlegg i  
Arendalsvassdraget**

Avviksrapport 2009

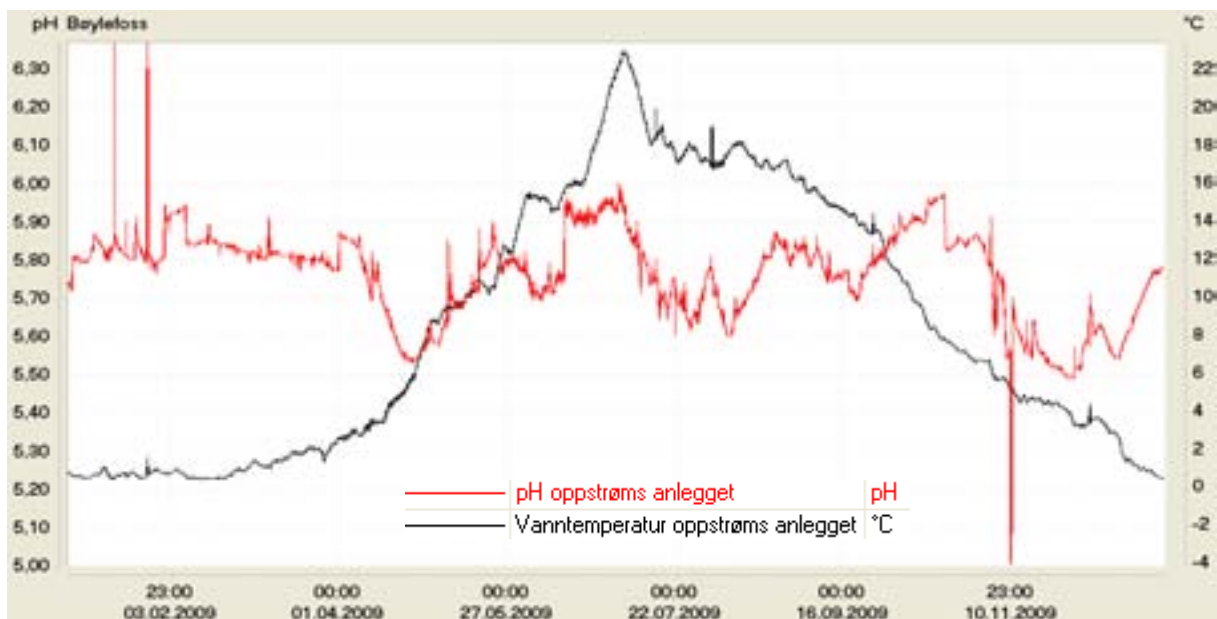
Det var ikke svikt i pH-målingene eller sviktende vanngjennomstrømming i målekyvetta oppstrøms anlegget i mer enn 8 timer. **Figur 2** gjengir pH og vanntemperatur i elva ved Bøylefoss gjennom hele året. Temperaturen blir kalibrert i isvann en gang pr. år. Ved siste kalibrering var det ingen avvik fra definert rett temperatur ved 0 °C.

**Figur 2.** Vanntemperatur og pH i ukalket vann ved Bøylefoss doseringsanlegg. Temperaturen er rett kalibrert, pH kan avvike noe i perioder. Kalibrering av pH vises ved brå nivåforskjeller. To kortvarige pH-økninger som vertikale linjer i januar skyldtes kortvarig stans i vanntilførsel med påfølgende tilbakeslag av kalkholdig vann i målekyveta. Forholdet er tidligere beskrevet (Høgberget og Håvardstun 2009). Vertikal dropp i november skyldes en kontrollert strømstans da Miljøkalk hadde service på anlegget.

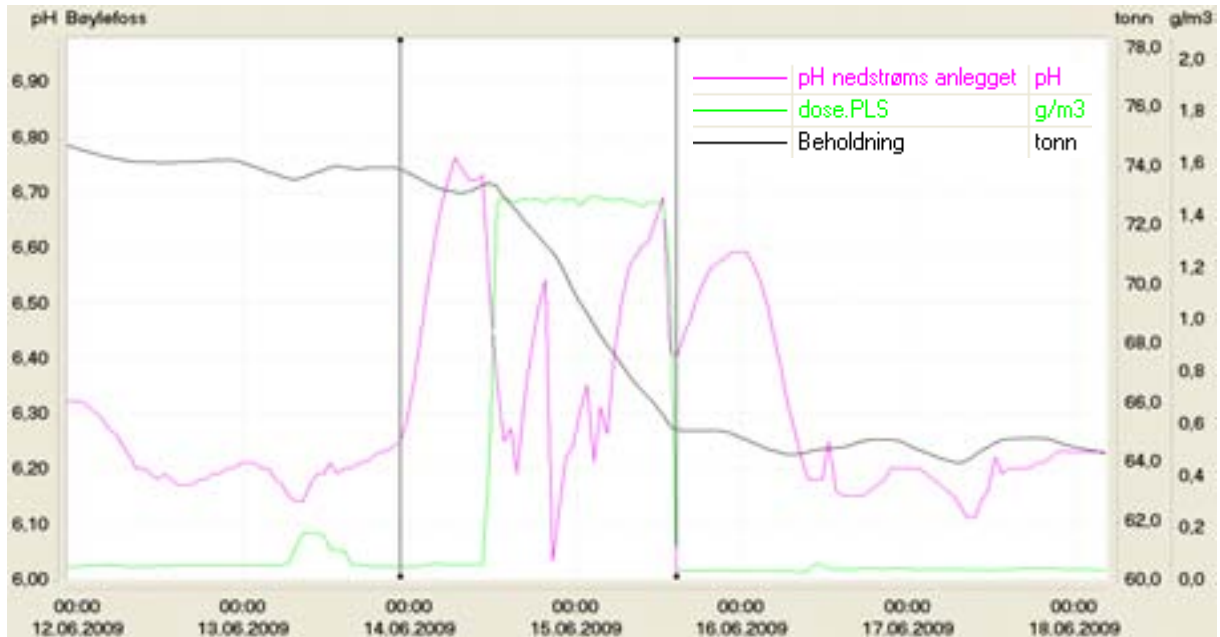
Ved et tilfelle 13. juni stoppet vanngjennomstrømmingen i målekyvetta for pH-måling nedstrøms anlegget i 38 timer. Årsaken var en defekt vannpumpe. Anlegget ble styrt med manuelt innstilt dosering til ny Pumpe ble montert. Denne doseringen var noe for høy, se **Figur 3**.

**Figur 3.** PLS-dose (styringsdose) og kalkbeholdning på Bøylefoss doseringsanlegg sammen med pH nedstrøms anlegget (på Evenstad) i forbindelse med pumpevikt på pH-stasjonen slik at ikke riktig pH ble registrert. Tidsavgrænsingen med defekt målestasjon er markert med vertikale linjer. Det ble dosert med manuell innstilling på  $1,5 \text{ g/m}^3$  da behovet var  $> 0,2 \text{ g/m}^3$ . Dette førte til midlertidig overdosering slik at pH i elva økte til 6,6. Vannføringen var moderat ( $60 \text{ m}^3/\text{s}$ ). Derfor utgjorde ikke unødig kalkforbruk mer enn 7,5 tonn.

Driftssikkerheten på pH-målingene fra stasjonen nedstrøms anlegget må forbedres. Det må ikke ta for lang tid mellom oppstått skade og utbedring av feil fordi korrekt manuell dosering fra anlegget er meget krevende. Faren for avvik i forhold til pH-mål blir dermed stor.

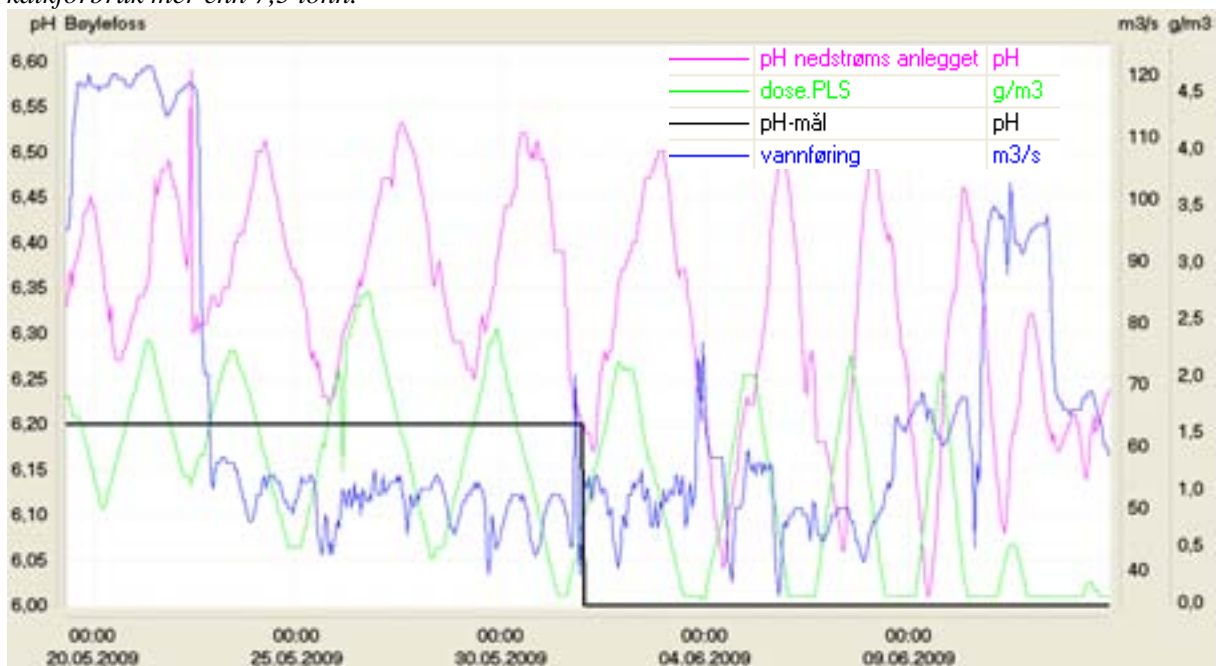
Doseringen var til tider meget ustabil som følge av problemer omkring dårlig pH-styring på anlegget (**Figur 4**). Disse forholdene er beskrevet tidligere (Høgberget og Håvardstun 2009).

Det var noe treg omstilling til lavere pH-mål 1. juni (**Figur 4**). En del av årsaken kan tilskrives den dårlige pH-styringen. Styringsautomatikken på anlegget ble omprogrammert den 11. november slik at vannhastighet i elva ble lagt inn som variabel. Dette førte til vesentlig høyere kalkdoser tilført elva (**Figur 5**). Tilsiktet forbedret pH-styring ble oppnådd som fravær av pH-svingninger i forbindelse med raske vannføringsvariasjoner (**Figur 6**). Imidlertid var driftstiden for kort i 2009 til å si noe sikkert om den landsiktige forbedringen.

**Figur 4.** PLS-dose og vannføring ved Bøylefoss doseringsanlegg sammen med pH nedstrøms anlegget og pH-målet for elva. Det var store problemer med automatisk justering av pH i forbindelse med store vannføringsvariasjoner. I deler av juni svingte pH opp mot 0,5 enheter. Det var treg reaksjon på redusert krav ved anlegget da pH-målet for elva ble redusert 1. juni.

Det ble i 2009 utarbeidet en teoretisk funksjon for sammenhengen mellom vannføring og vannhastighet mellom Bøylefoss og Evenstad (Høgberget og Håvardstun 2009). Denne sammenhengen ble implementert i styringsautomatikken 11. november. Reaksjonstiden for eventuell automatisk justering av doseringen ble da mulig å endre på fire forskjellige nivåer. Disse nivåene ble satt som vannføringsintervaller. Dette er en nokså unøyaktig måte å justere reaksjonstiden på, men foreløpige data viser at pH-styringen har blitt vesentlig bedre etter omprogrammeringen.

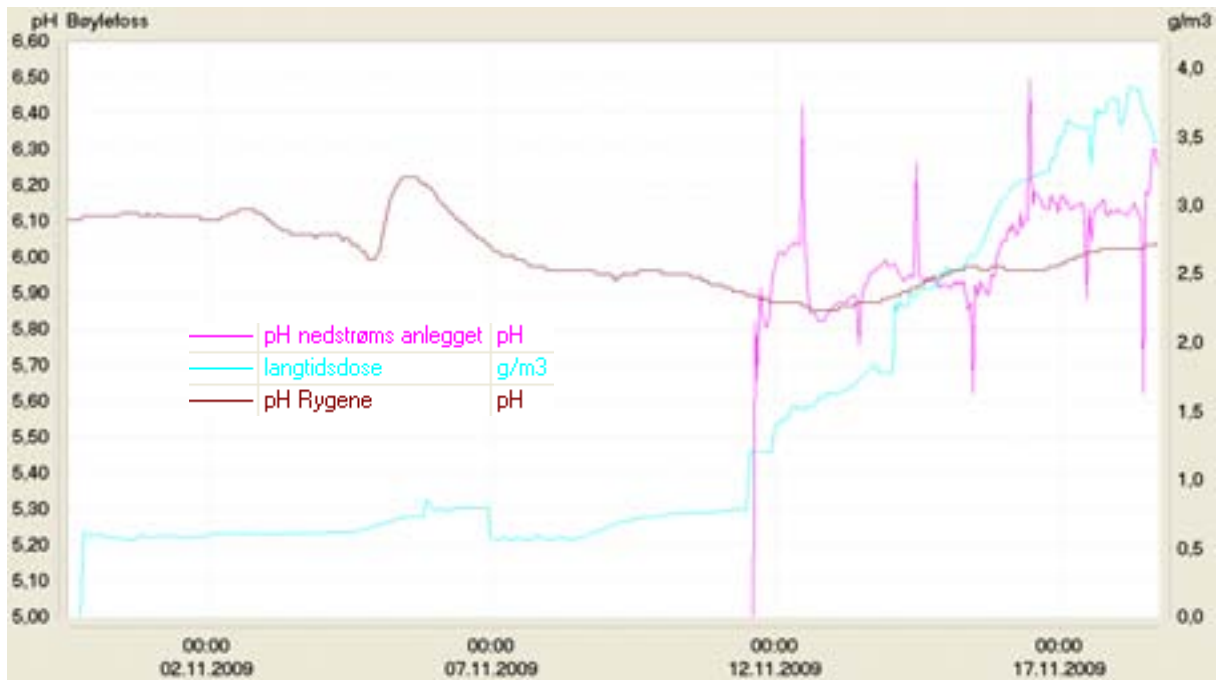
Det oppsto sviktende overføring av pH-data til anlegget ved to anledninger. Det var 13. oktober da pH og temperatur ikke ble overført i 28 dager og 23. desember da pH-overføring manglet ut året. Årsaken var i begge tilfeller feil på radioutstyret. Det ble dosert med manuelt innstilte doser da pH-verdiene ikke kunne benyttes. Det ble ikke observert for lav pH ved Rygene i denne tiden med unntak av en uke første halvdel av november. Dette var like før pH-verdier igjen var tilgjengelig som styringsparameter. Doseringen ble da noe lav i forhold til behovet, se **Figur 5**.

**Figur 5.** Langtidsdose (Akkumulert gjennomsnittlig dose mellom hver vektøkning) og pH nedstrøms anlegget sammenholdt med pH på Rygene i tiden omkring omprogrammering av styringsautomatikken på anlegget. Dosen som ble levert ble langt høyere (fra 0,5 til 3,5 g/m<sup>3</sup>) uten at dette påvirket pH i lakseførende strekning i vesentlig grad.

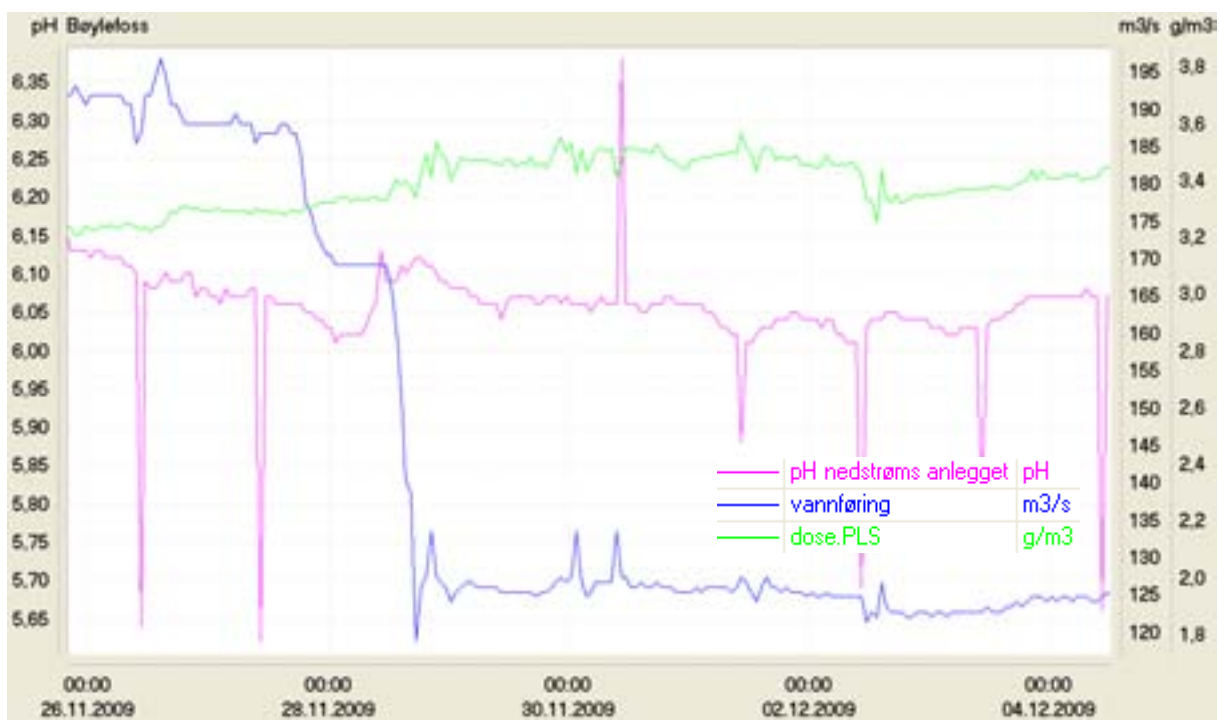
**Figur 6.** pH nedstrøms Bøylefoss doseringsanlegg sammenholdt med PLS-dose og vannføring ved anlegget i november 2009 etter at vannhastighetsavhengig faktor er lagt til i pH-reguleringen. Dosene ble langt mer stabile enn tidligere, jf. **Figur 4**. pH-droppene skyldes elektrodeforstyrrelser ved automatisk tilbakespyling som en del av vedlikeholdet av måleriggen en gang pr. døgn.

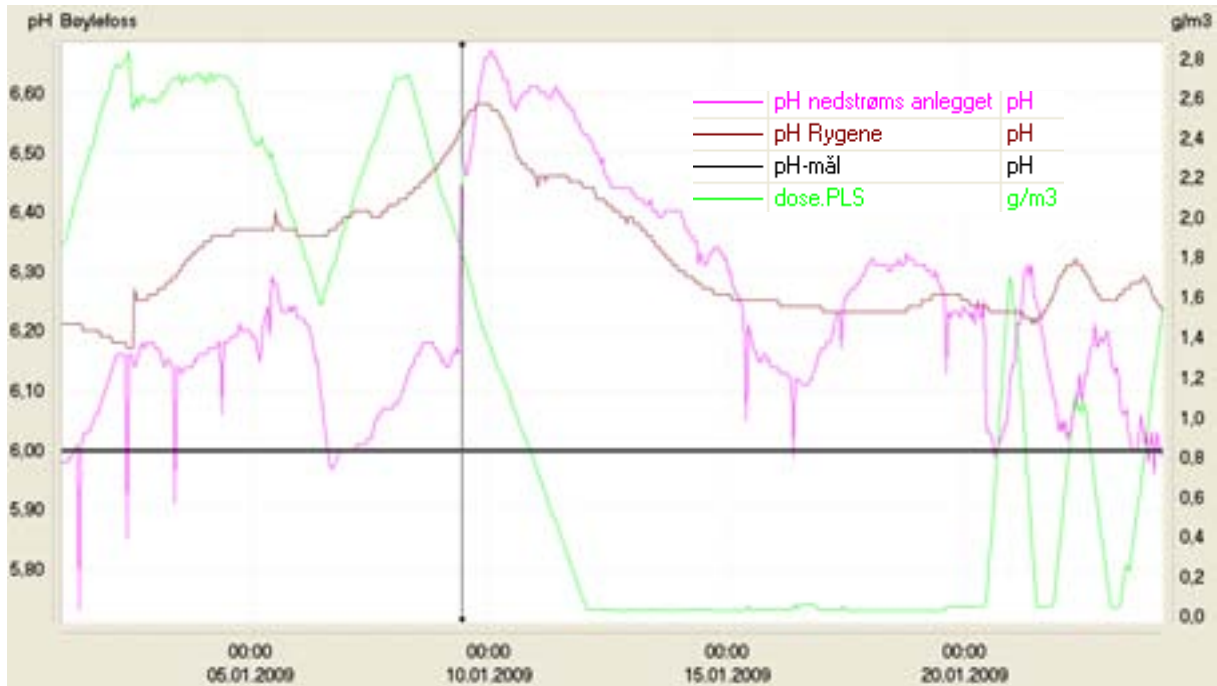
Det ble registrert alt for høy pH (6,6) andre uka i januar. Det ble da dosert store mengder kalk uten at pH økte. Forholdet ble rettet etter kalibrering av pH nedstrøms anlegget 9. januar. Ujustert pH-meter hadde da ført til unødvendig dosering av ca. 80 tonn kalksteinsmel (**Figur 7**).

**Figur 7.** pH i elva og PLS-dose ved Bøylefoss doseringsanlegg i januar 2009. Det ble dosert for mye kalk på grunn av for lavt registrerte pH-verdier nedstrøms anlegget. Etter kalibrering, markert med vertikal linje, uteble doseringsbehovet i 8 dager.

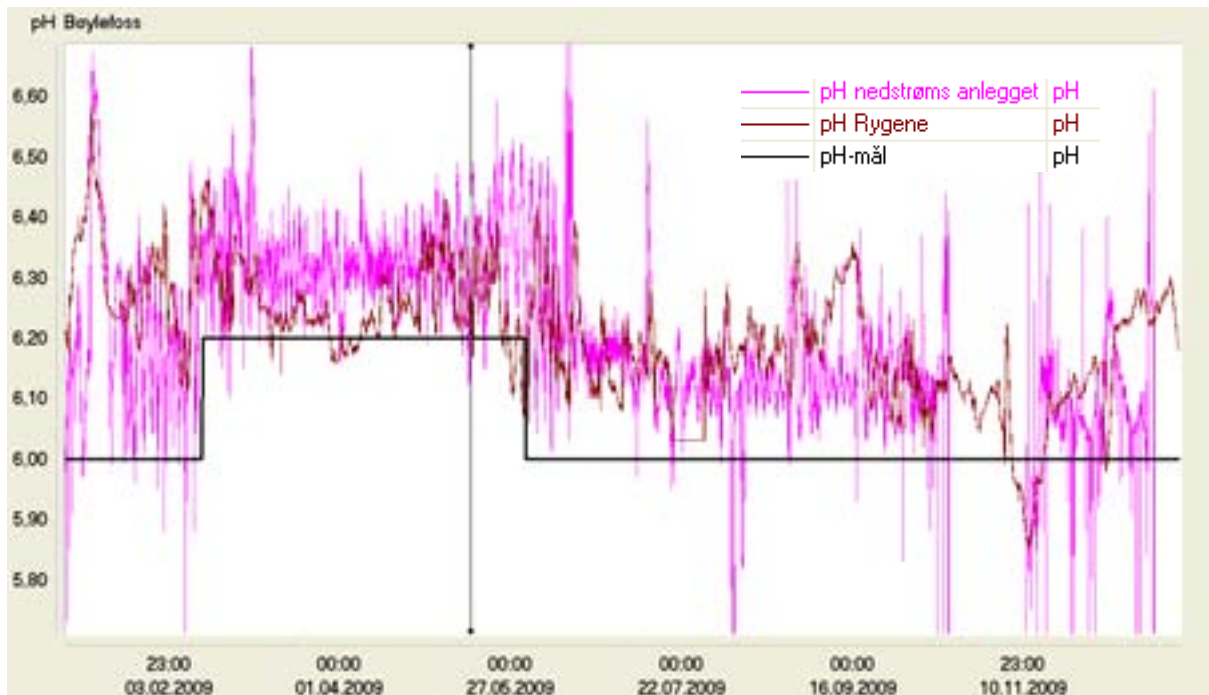
**Figur 8** viser vannføringen ved doseringsanlegget og pH i lakseførende strekning av elva gjennom hele perioden.

**Figur 8.** pH i lakseførende strekning av Arendalsvassdarget (Nidelva) gjennom hele 2009. Store vertikale utslag skyldes ofte forstyrrelser av pH-målingene ved automatisk tilbakespyling av måleriggen.

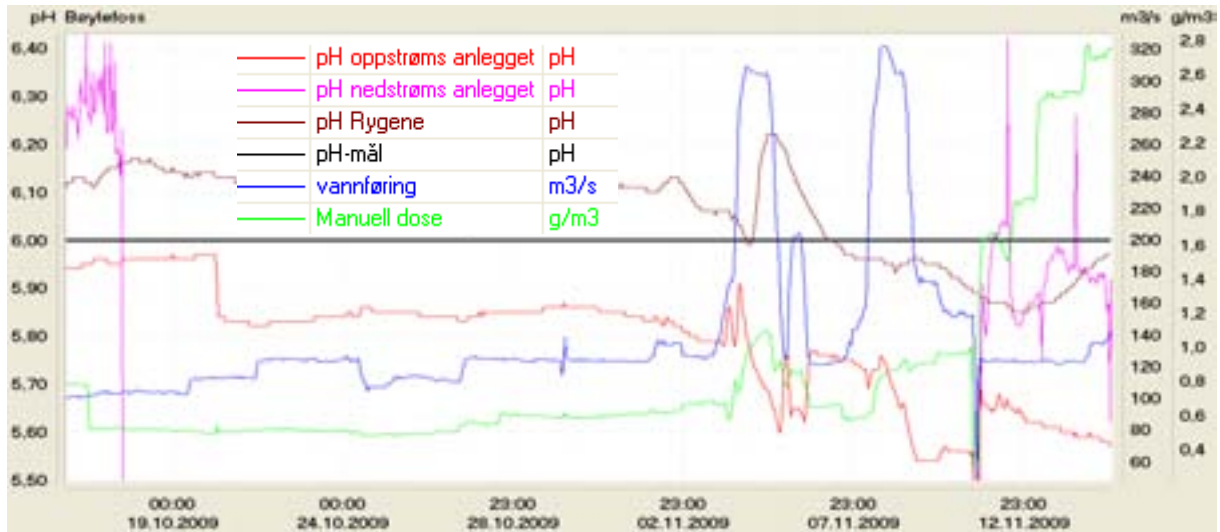
Det var flere tilfeller i 2009 da det måtte settes manuelle doser fra anlegget på grunn av sviktende pH-signaler fra Evenstad. I disse tilfellene er det viktig å velge en dosering som står i forhold til doseringen før feilen oppsto, og også ta hensyn til pH oppstrøms anlegget. Manuell dosering innebærer at operatøren setter en selvvalgt dose ( $\text{g}/\text{m}^3$ ). Vannføringsvariasjonene vil da automatisk bli innarbeidet i beregning av doseringssignalet. I praksis er det likevel vanskelig å velge dose. Forskjell i vannkjemien mellom flommene kan gi høyst forskjellige dosebehov. *Figur 9* viser manuelt innstilt dose gjennom to flommer. Vanskelighetene omkring valg av dose vises ved at det ved første flom ble gitt for høy dose, ved andre flom for lav dose. Dermed ble pH redusert til under målet. pH i elva ovenfor dosering var synkende gjennom begge flommene.

**Figur 9.** pH på alle målepunkter i Nidelva, pH-målet, vannføring og den manuelt innstilte dosen i en tid da manuell dosering måtte opprettes på grunn av at pH-signalene nedstrøms anlegget falt bort. En dose på  $0,5 \text{ g/m}^3$  var tilstrekkelig så lenge vannføring og pH oppstrøms var stabil. Ved første flom ble dosen øket til  $1 \text{ g/m}^3$ . Dette ga uforholdsmessig høy pH i elva. Årsaken kan være at uopløst kalk langs elvebunnen også ble virvlet opp og aktivert ved flommen. Ved neste flom var det mindre slike effekter, og pH oppstrøms anlegget var blitt vesentlig lavere. Det ble tilført for lite kalk og elva ble for sur.

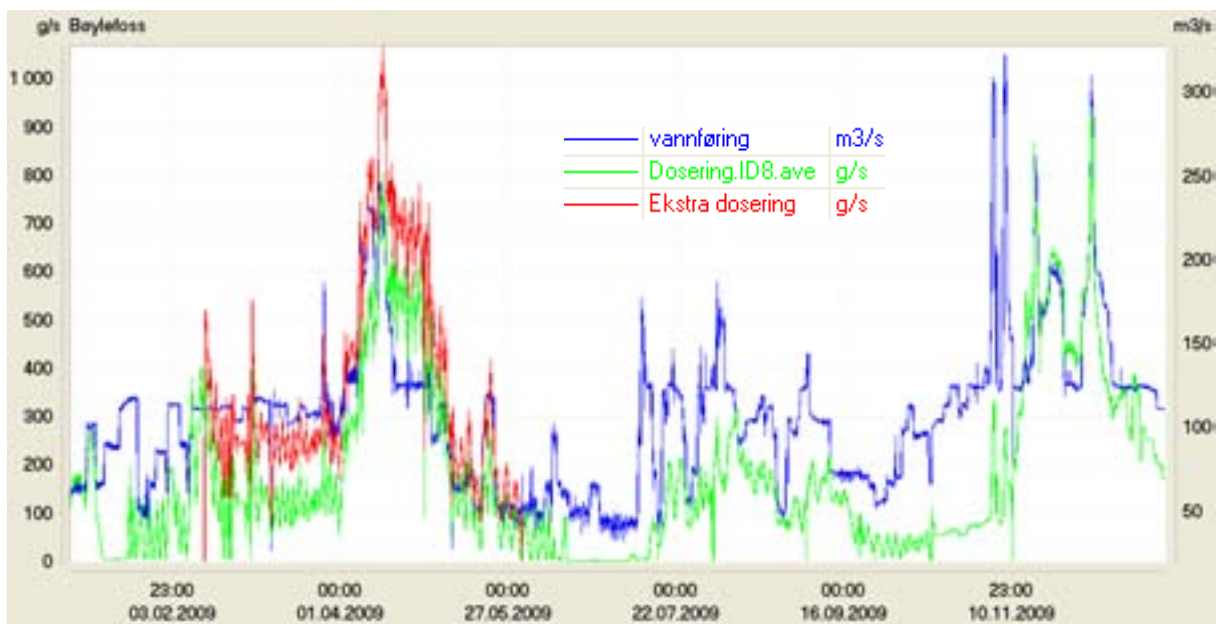
Det er usikkert om dette anlegget alene har stor nok kapasitet til å dosere tilstrekkelig ved økte pH-mål. **Figur 10** viser hvordan doseringssignalet i 2009 varierte i forhold til vannføringen. Det oppsto en situasjon 7. desember da behovet var større enn kapasiteten. Tilsvarende forhold har også tidligere blitt dokumentert (Høgberget og Håvardstun 2009). Vær og vannføringsforhold varierer sterkt fra år til år. Ved spesielt høye doseringsbehov blir kapasiteten på Bøylefossanlegget for lav.

**Figur 10.** Vannføring, doseringssignal og utviklingen på doseringssignalet dersom pH-kravet på anlegget var satt opp  $0,2$  enheter for å kunne nå et pH-mål i elva på  $6,4$ . Doseringsbehovet ville da økt over kapasiteten på anlegget, men bare i litt over to dager i 2009. Figuren viser at anlegget relativt ofte måtte dosere over halv effekt, ( $460 \text{ g/s}$ ).

Det anbefales at doseringskapasiteten økes slik at det er mulig å møte spesielt høye doseringskrav uten for store avvik i pH fra målene for elva. Dette kan gjøres enklest ved å utvide kapasiteten på eksisterende anlegg eller som Hindar mfl. 1999 anbefalte, å etablere to doseringsanlegg i elva. Dette vil fordele kalkingsbehovet slik at det blir mindre punktbelastninger på anleggene. Rapporten anbefalte et andre doseringsanlegg i Åmli. Flere faktorer gjør områdene nedstrøms Åmli følsomme.

En økning av pH-kravet på eksisterende anlegg fra 6,2 til 6,4 vil teoretisk kreve 0,3 g Ca/m<sup>3</sup> ekstra dosering (Hindar m. fl. 1999). Ved et CaCO<sub>3</sub> innhold på 82 % (NK3 kalk) og en oppløsningsgrad på 70 %, ville økte krav medført 685 tonn ekstra kalksteinsmel fra 1. april til 1. juni i 2009. Kalkforbruket er sterkt vannføringsavhengig. Vannføringen varierer mye om våren fra år til år. Vannføringsdata fra siste 3 år ville gitt ekstra doseringsbehov varierende fra 525 til 1006 tonn med et gjennomsnittlig behov på 740 tonn.
