Etterundersøkelse av tildekkede sedimenter ved ny regionskai, Eydehavn

Tittel Etterundersøkelse av tildekkede sedimenter ved ny regionskai, Eydehavn	Løpenr. (for bestilling) 6098-2010	Dato 20.12.2010
	Prosjektnr. Undemr. 10502	Sider Pris 16
Forfatter(e) Jarle Håvardstun, Lise Tveiten.	Fagområde Marine miljøgifter	Distribusjon FRI
	Geografisk område Aust-Agder	Trykket CopyCat

Oppdragsgiver(e) Arendal Kommune	Oppdragsreferanse
-------------------------------------	-------------------

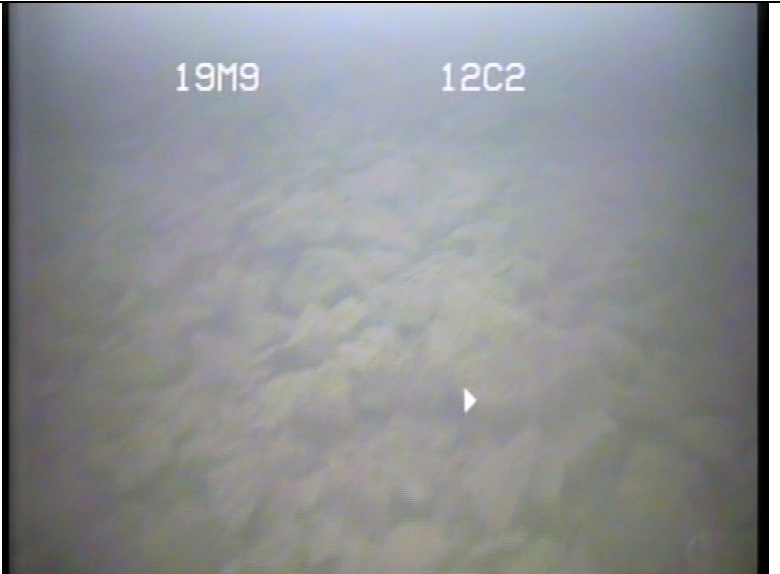
<p>Transekt 1 (1a-1b). 23-0m dyp 23-18m dyp. Steinbunn 18m dyp store stein, med noe pukkl innimellom. 12m dyp, sandbunn, med mye trådformede rødalger, noen sjøstjerner. 11m dyp til overflaten består av bratt steinur, til en ser betongmatten som går fra kote 0 til ca -12. Transektet virker bra tildekket ihht arealet g markert på figur 1. Steinbunn på 19.9m dyp vist på bilde til høyre.</p>

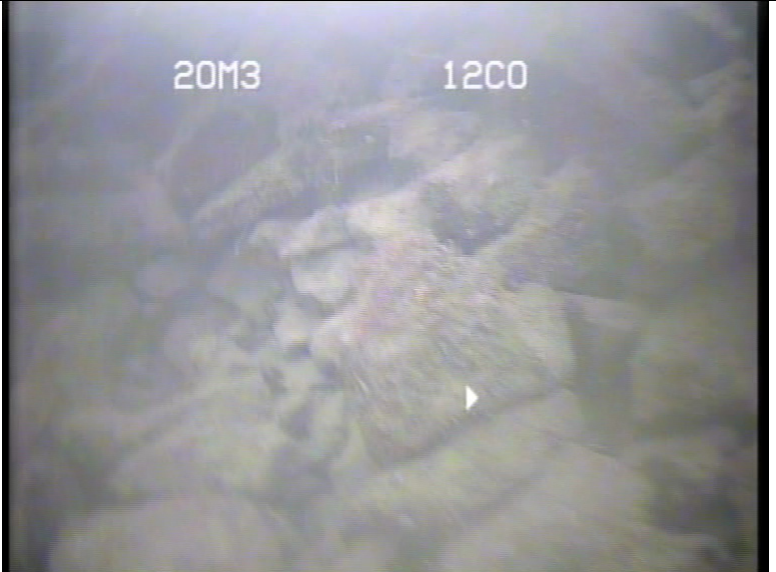
<p>Transekt 2 (2a-2b). 24-13m dyp 24m-20m dyp, bunnen består av steinur. 20-14m dyp, bunnen består av stein og pukkk med enkelte mindre områder med sand synlig innimellom. Bunnen virker godt dekket i område g som skravert på figur 1. Steindekning på 20m dyp vist på bilde til høyre.</p>

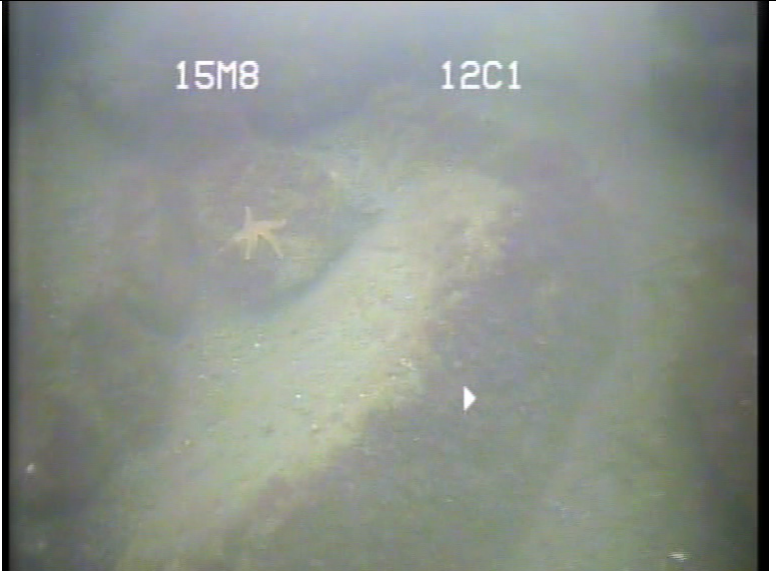
<p>Transekt 3 (3a-3b). 24-0m dyp 24m dyp, fjell og mindre steiner. 23m -15m stein og sandbunn. Tildekkingsområde d fra figur 1 er innerst på transektet, det er synlig sand mellom steinene, men hovedsakelig steindekning. Noe sand innimellom steinene på 15,8m dyp vist på bilde til høyre.</p>

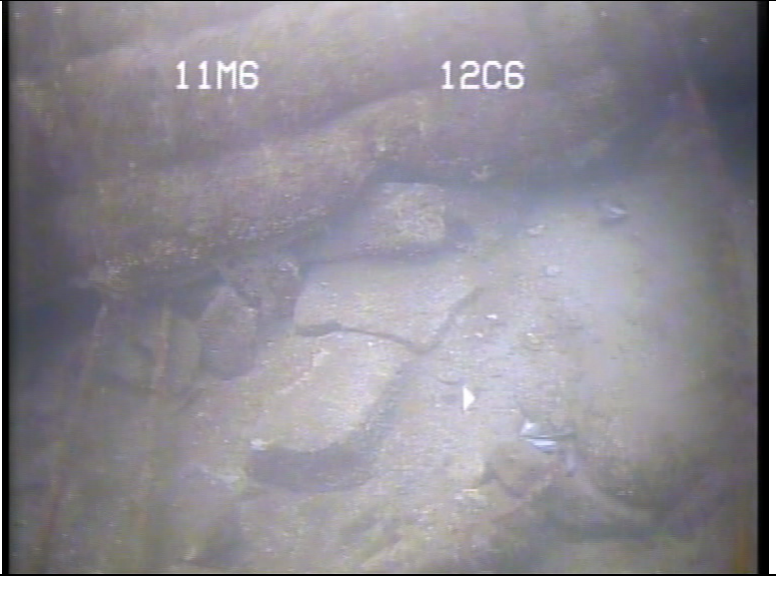
<p>Transekt 4 (4a-4b). 20-9m dyp 19,5 m- 14m dyp, bunnen består av stein og pukkk. 14m-12m dyp, stein og pukkk med noe sand synlig innimellom steinene. Overgang mellom betongmadrass og sjøbunn synlig på 11,6m dyp og vist på bildet til høyre.</p>

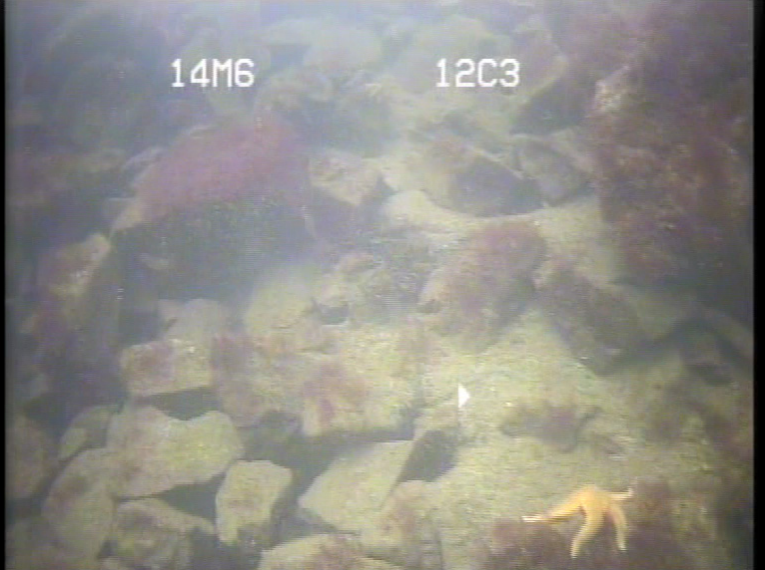
<p>Transekt 5 (5a-5c). 21 – 9m dyp. 21m-17m dyp, steinbunn. 16m-14m dyp, stein med noe synlig sandbunn innimellom. 12m dyp, steinbunn med noe synlig sand innimellom. Bilde til høyre viser steindekning inne ved kaifront på 14.6m dyp. Bildet er fra overgangen mellom område e og d på figur 1.</p>

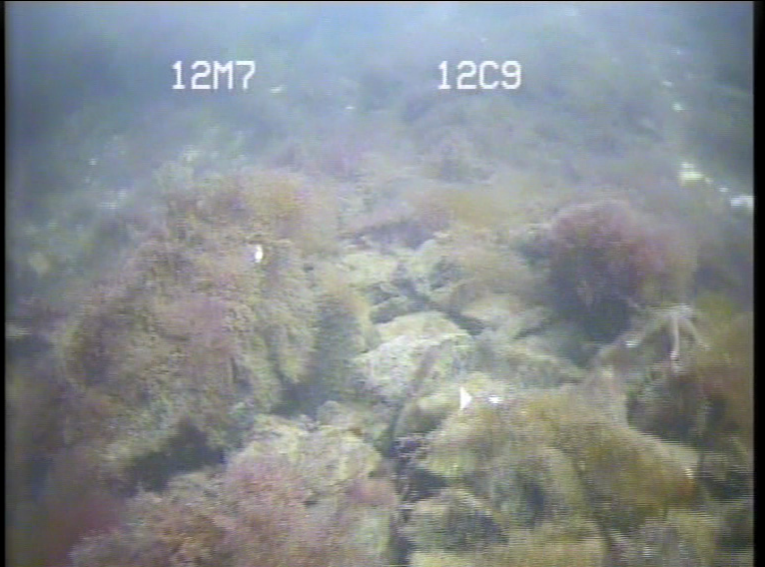
<p>Transekt 6 (6a-6b). 10-12m Område som ble vurdert som for bratt til tildekking. Består av mye bart fjell og stein. Mye begroing på fjell og steiner, (mange forskjellige trådformede alger). Bilde til høyre viser steinbunn på 12,7m dyp.</p>

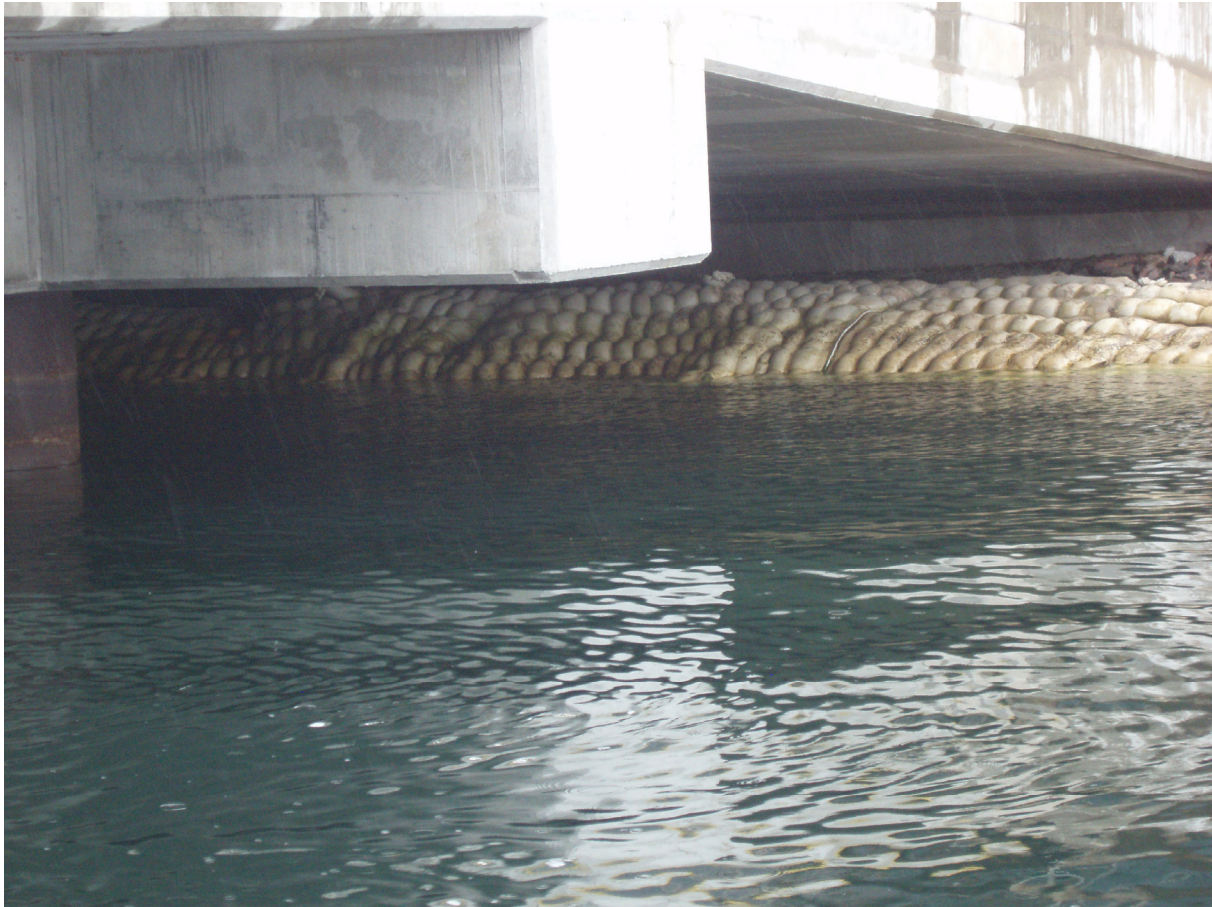
Dykker inspiserte betongmatten som er lagt ut fra under kaien til kote -12m. Det var ingen sprekker eller uregelmessigheter å se på overflatene av mattene. I bølgeslagsonen under kaien var mattene helt synlig, mens det på dyp fra ca 5m og dypere var begynt å legge seg et tynt sedimentlag og begroing som gjorde at overflaten ikke var fullstendig synlig. Enda dypere var betongmattene dekket av sand og stein, men synlig på enkelte punkter som vist på videofilmen og bilde i tabell 2, transekt 4. I figur 4 er bilde av betongmatten vist fra nordre del av kaien.

Figur 4. Betongmatte som dekker sjøbunnen fra overgangen land/sjø til kote -12m. Bildet er fra nordenden av kaianlegget. (Foto Jarle Håvardstun)

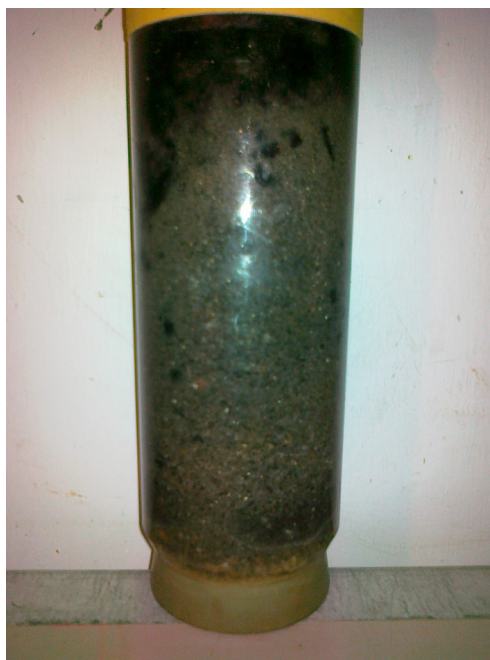
Figur 6. Viser bilde av kjerneprøve 8, som består av ca 17cm sand i bunnen med ett mørkere topplag av nye sedimenter øverst.
