# Etterundersøkelse av tildekkede sedimenter ved ny regionskai, Eydehavn

Tittel Etterundersøkelse av tildekkede sedimenter ved ny regionskai, Eydehavn	Løpenr. (for bestilling) 6098-2010	Dato 20.12.2010
	Prosjektnr. Undernr. 10502	Sider Pris 16
Forfatter(e) Jarle Håvardstun, Lise Tveiten.	Fagområde Marine miljøgifter	Distribusjon FRI
	Geografisk område Aust-Agder	Trykket CopyCat

Oppdragsgiver(e) Arendal Kommune	Oppdragsreferanse
-------------------------------------	-------------------

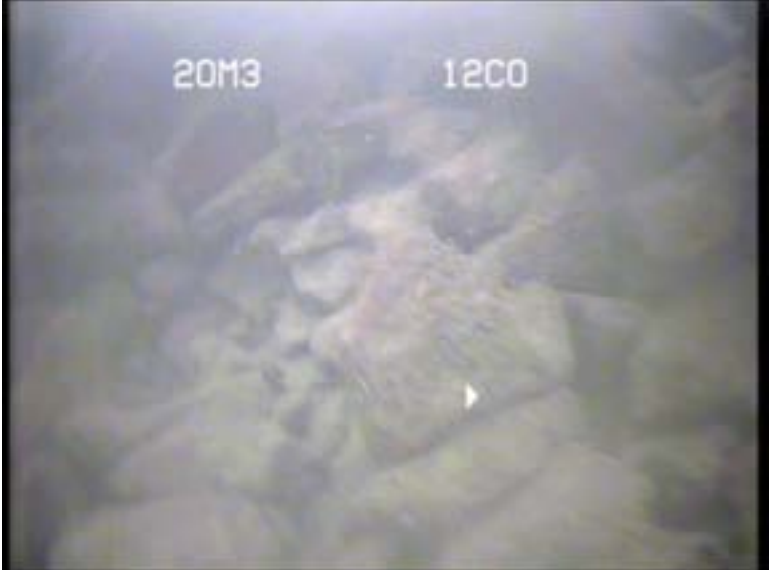
<p><b>Transekt 2 (2a-2b). 24-13m dyp</b> 24m-20m dyp, bunnen består av steinur. 20-14m dyp, bunnen består av stein og pukkk med enkelte mindre områder med sand synlig innimellom. Bunnen virker godt dekket i område g som skravert på figur 1. Steindekning på 20m dyp vist på bilde til høyre.</p>

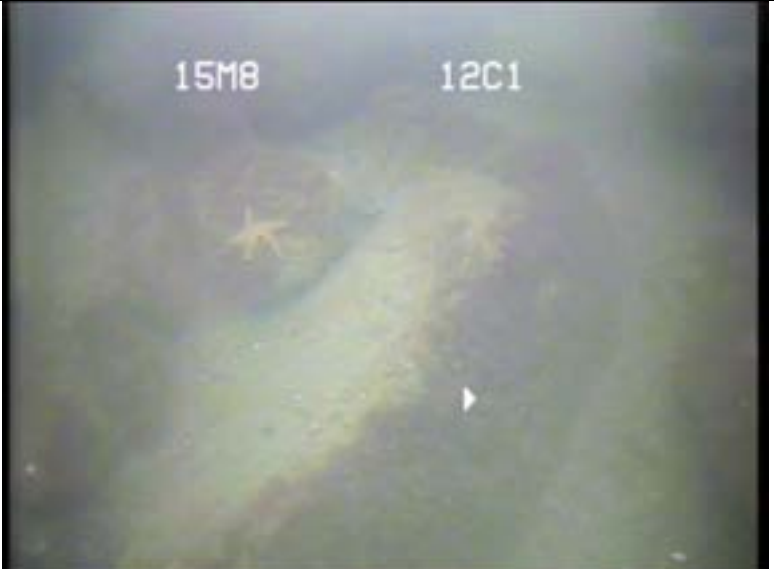
<p><b>Transekt 3 (3a-3b). 24-0m dyp</b> 24m dyp, fjell og mindre steiner. 23m -15m stein og sandbunn. Tildekkingsområde d fra figur 1 er innerst på transektet, det er synlig sand mellom steinene, men hovedsakelig steindekning. Noe sand innimellom steinene på 15,8m dyp vist på bilde til høyre.</p>

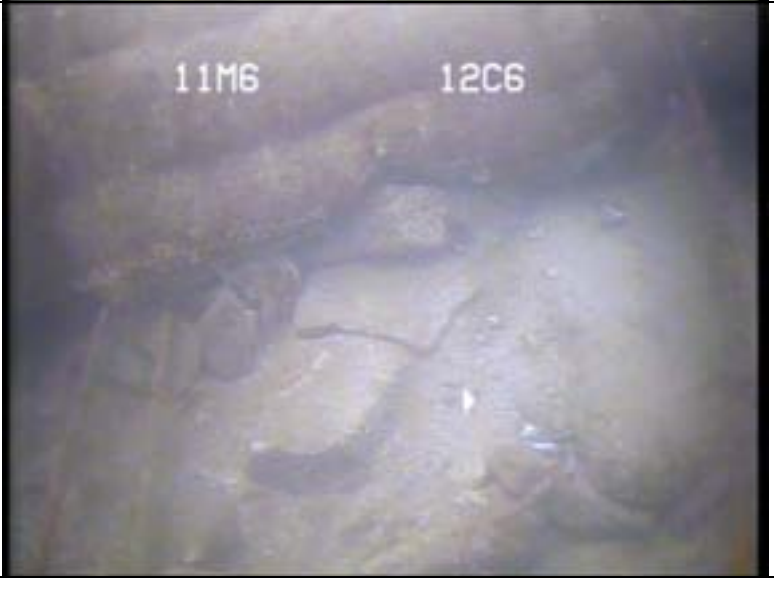
<p><b>Transekt 4 (4a-4b). 20-9m dyp</b> 19,5 m- 14m dyp, bunnen består av stein og pukkk. 14m-12m dyp, stein og pukkk med noe sand synlig innimellom steinene. Overgang mellom betongmadrass og sjøbunn synlig på 11,6m dyp og vist på bildet til høyre.</p>

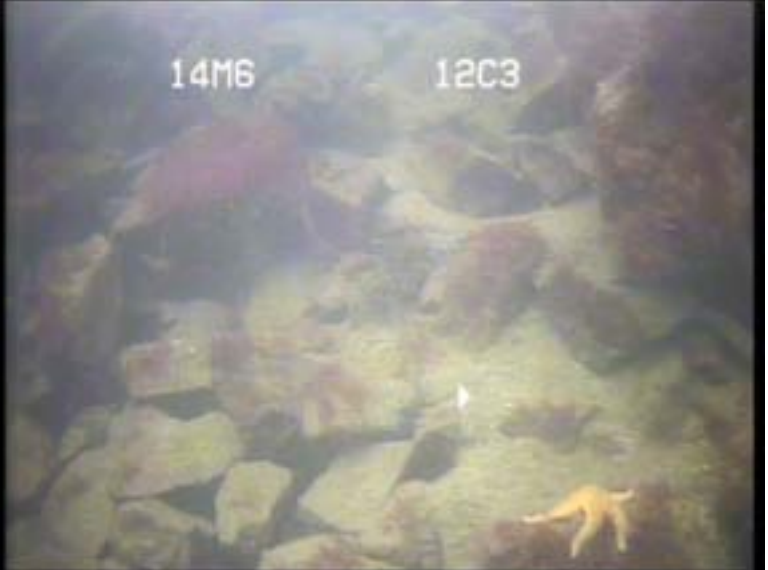
<p><b>Transekt 5 (5a-5c). 21 – 9m dyp.</b> 21m-17m dyp, steinbunn. 16m-14m dyp, stein med noe synlig sandbunn innimellom. 12m dyp, steinbunn med noe synlig sand innimellom. Bilde til høyre viser steindekning inne ved kaifront på 14.6m dyp. Bildet er fra overgangen mellom område e og d på figur 1.</p>

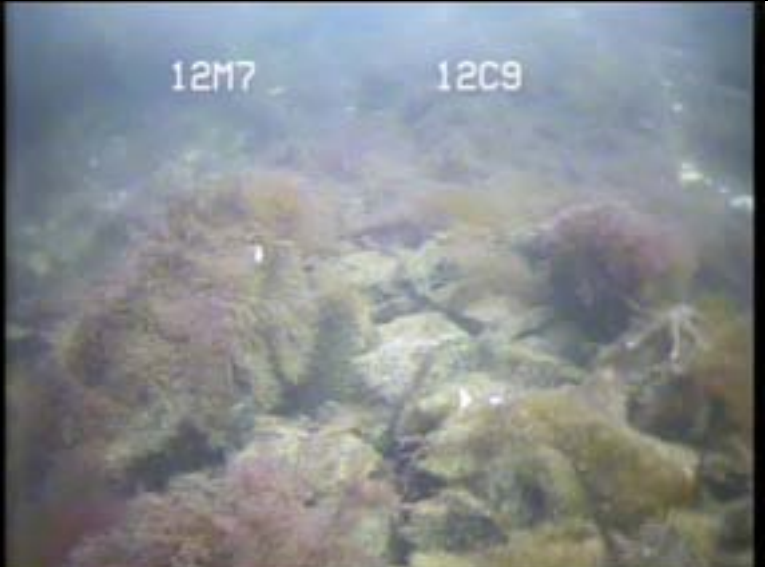
<p><b>Transekt 6 (6a-6b). 10-12m</b> Område som ble vurdert som for bratt til tildekking. Består av mye bart fjell og stein. Mye begroing på fjell og steiner, (mange forskjellige trådformede alger). Bilde til høyre viser steinbunn på 12,7m dyp.</p>

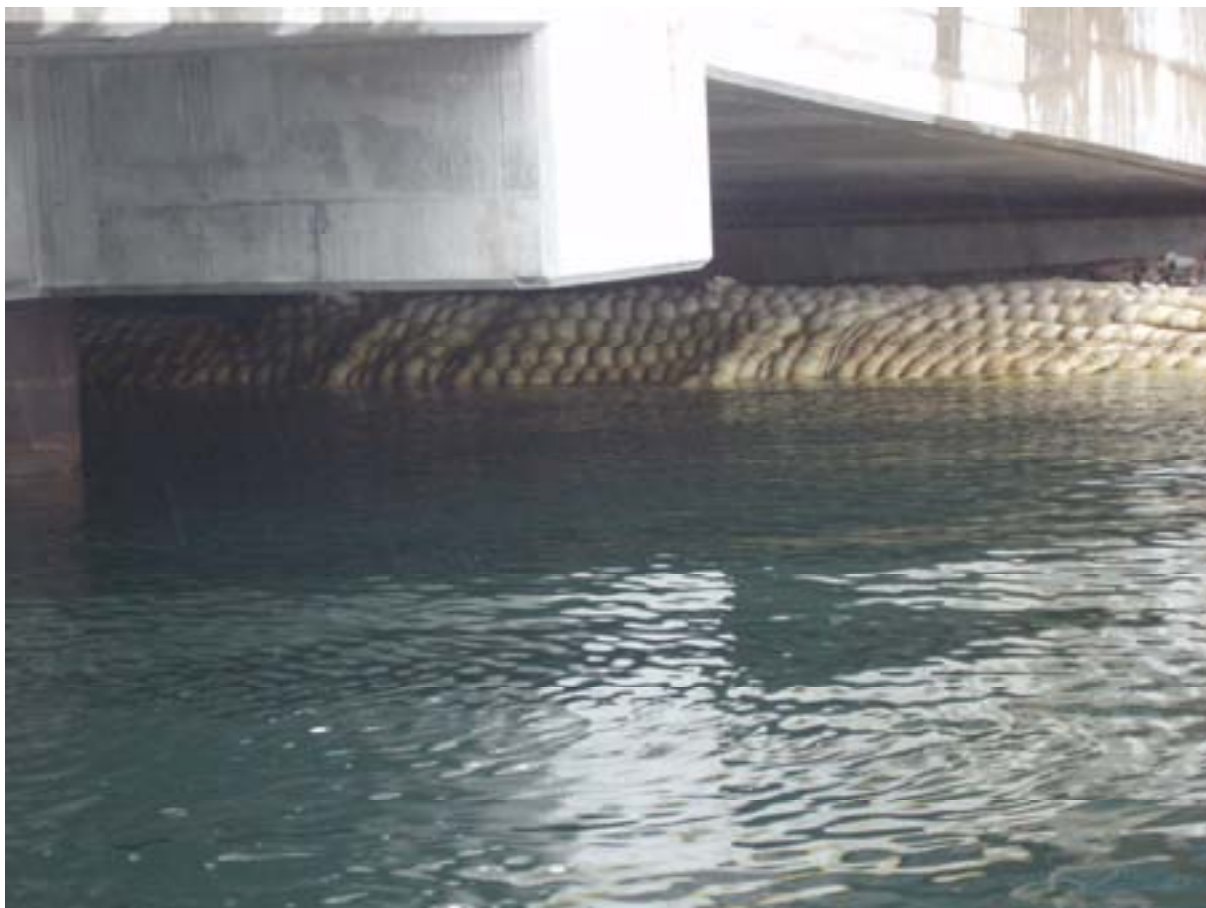
Dykker inspiserte betongmatten som er lagt ut fra under kaien til kote -12m. Det var ingen sprekker eller uregelmessigheter å se på overflatene av mattene. I bølgeslagsonen under kaien var mattene helt synlig, mens det på dyp fra ca 5m og dypere var begynt å legge seg et tynt sedimentlag og begroing som gjorde at overflaten ikke var fullstendig synlig. Enda dypere var betongmattene dekket av sand og stein, men synlig på enkelte punkter som vist på videofilmen og bilde i tabell 2, transekt 4. I figur 4 er bilde av betongmatten vist fra nordre del av kaien.

**Figur 4.** Betongmatte som dekker sjøbunnen fra overgangen land/sjø til kote -12m. Bildet er fra nordenden av kaianlegget. (Foto Jarle Håvardstun)

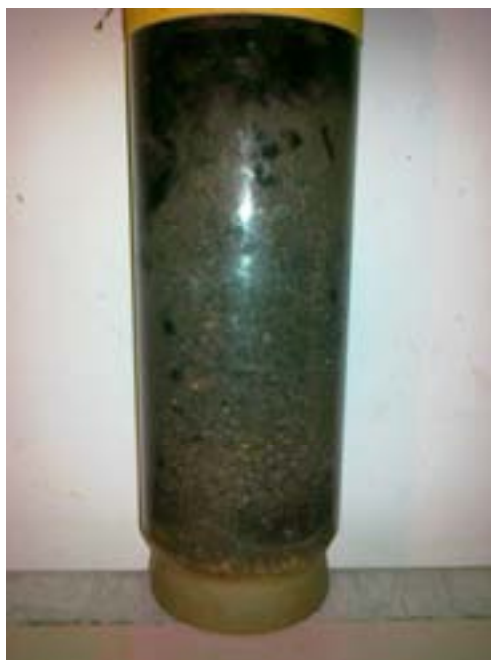
**Figur 6.** Viser bilde av kjerneprøve 8, som består av ca 17cm sand i bunnen med ett mørkere topplag av nye sedimenter øverst.
