# Driftskontroll av kalkdoseringsanlegg i Tovdalsvassdraget Avviksrapport 2010

Tittel Driftskontroll av kalkdoseringsanlegg i Tovdalsvassdraget Avviksrapport 2010	Løpenr. (for bestilling) 6168-2011	Dato 27.04.2011
	Prosjektnr. Undernr. 11134	Sider Pris 19
Forfatter(e) Rolf Høgberget Lise Tveiten	Fagområde Overvåking	Distribusjon Fri
	Geografisk område Aust-Agder	Trykket NIVA

Avviksrapport 2010

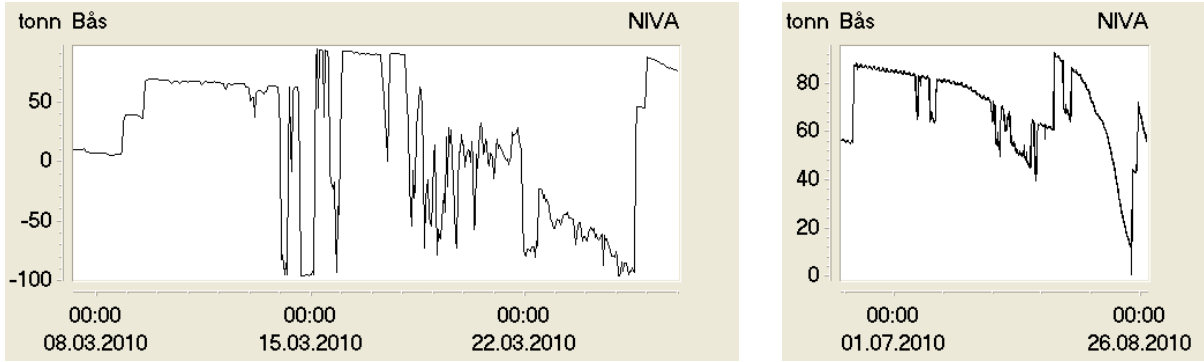
Veiesignalet har vært meget ustabil i deler av 2010 (**Figur 2**). Veiesignalet ble først ødelagt på grunn av smånagere som hadde ødelagt en kabel i perioden 12.-25. mars. Det ble gitt beskjed om dette til Fylkesmannens miljøvernnavdeling. I juli-august var veiesignalet på nytt ustabil. Forholdet ble da tatt opp med Miljøkalk. I november-desember var veiesignalet igjen ustabil, slik at det ble vanskelig å drifte NIVAs driftskontroll.

**Figur 2.** Ustabil veiesignal på Bås i mars og i august 2010.

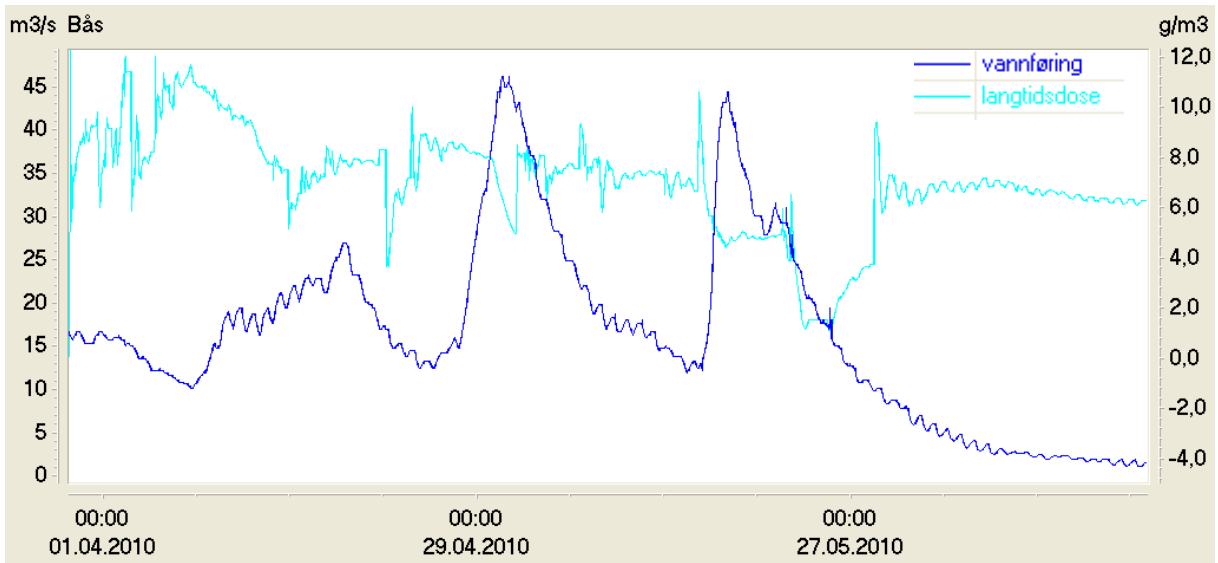
Det ble utdosert jevnt og stabilt under vårfloppen 2010, se **Figur 3**. Under høstfloppen i oktober ble det imidlertid ikke riktig dosering og heller ikke videre utover høsten, se **Figur 4**.

**Figur 3.** Langtidsdosering ved høy vannføring våren 2010.

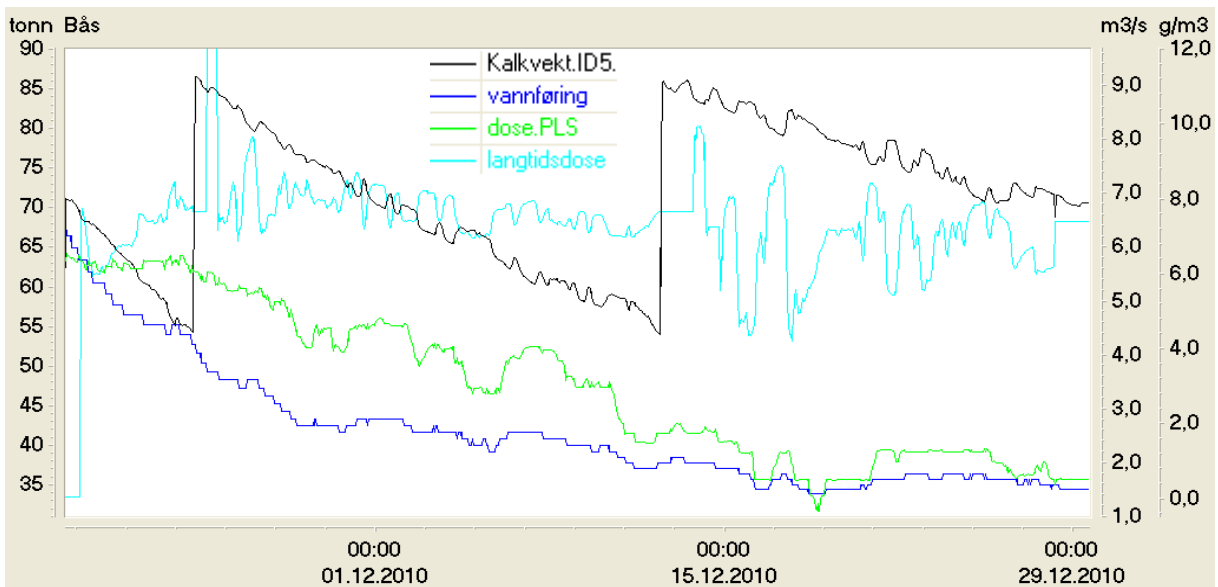
Ved lav vannføring kan det se ut som om det er dårlig sammenheng mellom vannstand og vannføring. Det ble bemerket i juni at vannføringsmerket var ødelagt slik at det viser for lav vannføring.

**Figur 4.** Vannføring, kalkvekt, langtidsdose og PLS-dose (styringsdose) på Bås doseringsanlegg i desember 2010. Feil på vannføringsmerket kan være en av grunnene til at PLS-dosen ble feil. Det kalkes jevnt, men PLS-dosen viser at det skulle bli en teoretisk lavere dose.

Vannføringsmerket ble rapportert ødelagt i juni. Ved lav vannføring er det tilsynelatende dårlig sammenheng mellom vannstand og vannføring. Feil på vannføringsmerket kan også være grunnen til at PLS-dosen blir feil. Dette må utbedres.

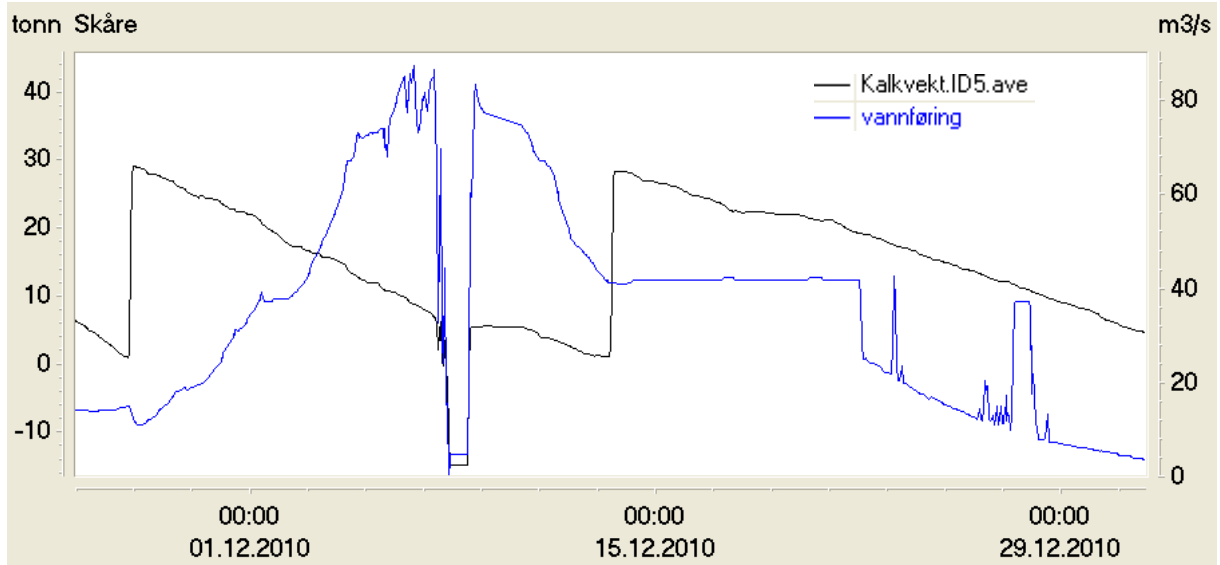
**Figur 7.** Kalkvekt, vannføring ved Skåre doseringsanlegg vinteren 2010. Her vises øket vannføring som følge av utslipp fra en dam lenger opp i vassdraget (ingen reell flom). Vannføringen dro med seg is i store mengder som forårsaket en propp ved Skårebrua og øket vannstand i inntaksbrønn.

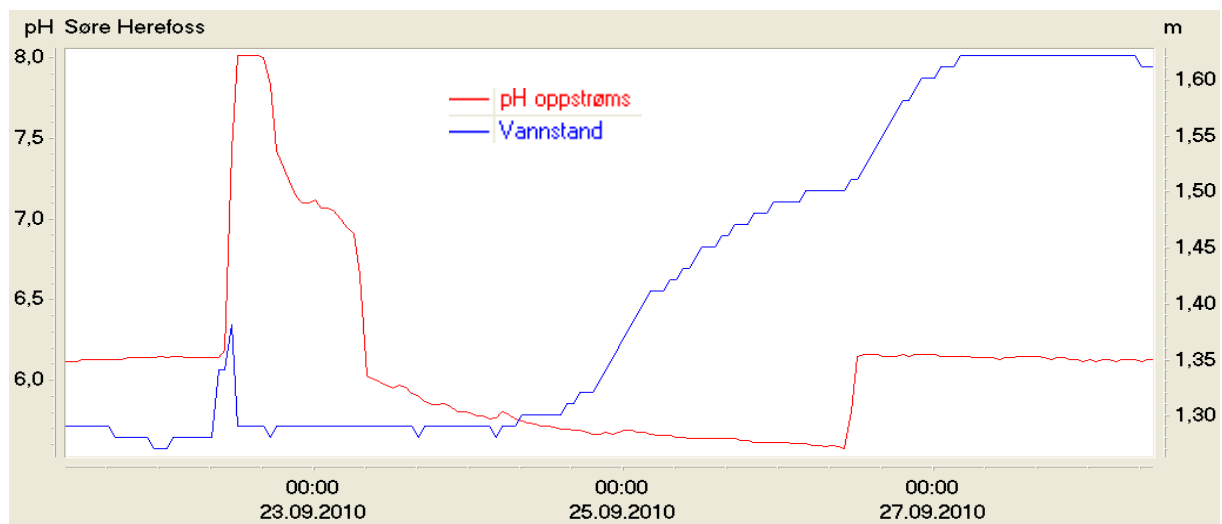
pH oppstrøms anlegget ble enkelte ganger forstyrret av tilbakeført kalkslurry til inntaksbrønnen ved strømbrudd. Dette økte pH i inntaksvannet slik at verdiene ble urealistiske. Urealistisk høy pH ble registrert i alt 8 ganger i løpet av perioden, noen av disse tilfellene kan skyldes tilbakeføring av kalkholdig vann til inntaksbrønnen. **Figur 8** viser effekter av strømbrudd på pH oppstrøms anlegget. Anlegget ble kjørt manuelt fra 18. november. Det var ingen tilfeller av sviktende vanngjennomstrømning i målekyveta. **Figur 9** viser en situasjon som følge av tilbakeslag i målekyveta hvor pH reduseres som følge av manglende dosering.

**Figur 8.** Vannstand og pH oppstrøms doseringsanlegget på Søre Herefoss. Figuren viser hvordan pH økte til nærmere 8 når det ble stillstand i vannpumpingen til anlegget.

Dette anlegget fungerte tilfredsstillende til tross for tidvis problemer ved signaloverføring av pH fra stasjonen nedstrøms anlegget. Det var problemer med telefonlinjene og automatisk dataoverføring. Det var også, særlig vår og høst, problemer med tilbakeslag av kalkholdig vann i inntaksbrønnen slik at vannet til pH-målinger i neste omgang ble for basisk. Slike tilfeller fører til midlertidig reduserte doseringsmengder, se **Figur 9**. Det bør gjøres tiltak slik at kalkholdig vann ikke kan forurense pH-målingskyvetta. Dette er tidligere påpekt (Høgberget 2010).

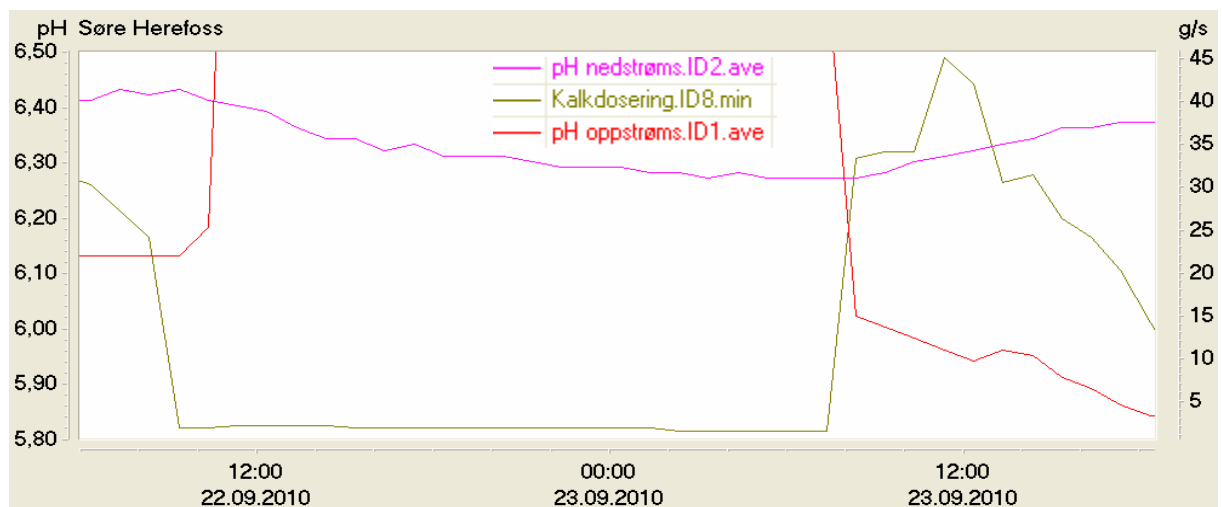
**Figur 9.** Situasjon som følge av tilbakeslag av målekyveta den 22. september 2010. pH nedstrøms reduseres som følge av manglende dosering. pH oppstrøms var oppe i over 8, se **Figur 8**.
