Driftskontroll av kalkdoseringsanlegg
i Mandalsvassdraget.
Avviksrapport 2010

Tittel Driftskontroll av kalkdoseringsanlegg i Mandalsvassdraget. Avviksrapport 2010	Løpenr. (for bestilling) 6171-2011	Dato April 2011
	Prosjektnr. Undernr. 11133	Sider Pris 22
Forfatter(e) Rolf Høgberget Lise Tveiten	Fagområde Overvåking	Distribusjon Fri
	Geografisk område Vest-Agder	Trykket NIVA

**Driftskontroll av kalkdoseringsanlegg i
Mandalsvassdraget**

Avviksrapport 2010

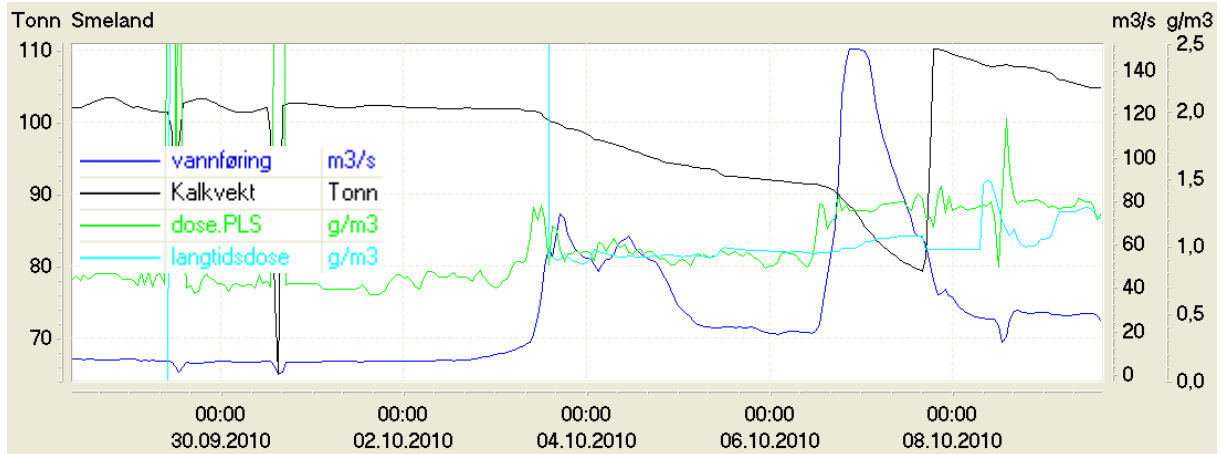
Figur 2. Vannføring, kalkvekt, PLS-dose og langtidsdose ved Smeland doseringsanlegg ved overgang fra lav meget lav vannføring til flom høsten 2010. Dosene var meget stabile selv om vannføringen økte betraktelig.

Under flommen den 7. oktober økte vannføringen til 406 m³/s. Håverstad-anlegget doserte da nesten 70 % av full effekt selv om Smeland-anlegget kalket korrekt (**Figur 2**). Effektene av kalkingen ble målt oppstrøms Bjelland. Der oppsto en kortvarig forsurening som førte til midlertidig 77 % av full dosering fra Bjellandsanlegget for å kunne opprettholde pH-kravet. Smeland-anlegget har en teoretisk meget høy kapasitet, men siden anlegget er vannføringsstyrt, og dosene alltid er satt lave, vil ikke kapasiteten bli utnyttet. Fordrøyningsforhold i Øre (innsjøen nedstrøms Smeland) utsetter også eventuell effekt av økte doser fra Smeland-anlegget. Dette viser at ved en eventuell ekstrem flom vil ikke Håverstad-anlegget få relativt bedre hjelp fra Smeland enn den som årets høstflom viser. Bidraget vil likevel bli så stort at det kan avhjelpe manglende dosering fra Håverstad. På dette grunnlag anbefales å beholde Smeland doseringsanlegg eller eventuelt å utvide kapasiteten oppstrøms Håverstad tilsvarende tapet av bidraget fra Smeland-anlegget dersom dette legges ned. (Austnes og Hindar 2011) anbefaler fortsatt kalkingstiltak i Øre. Dette underbygger anbefalingen om fortsatt drift av Smelandsanlegget.

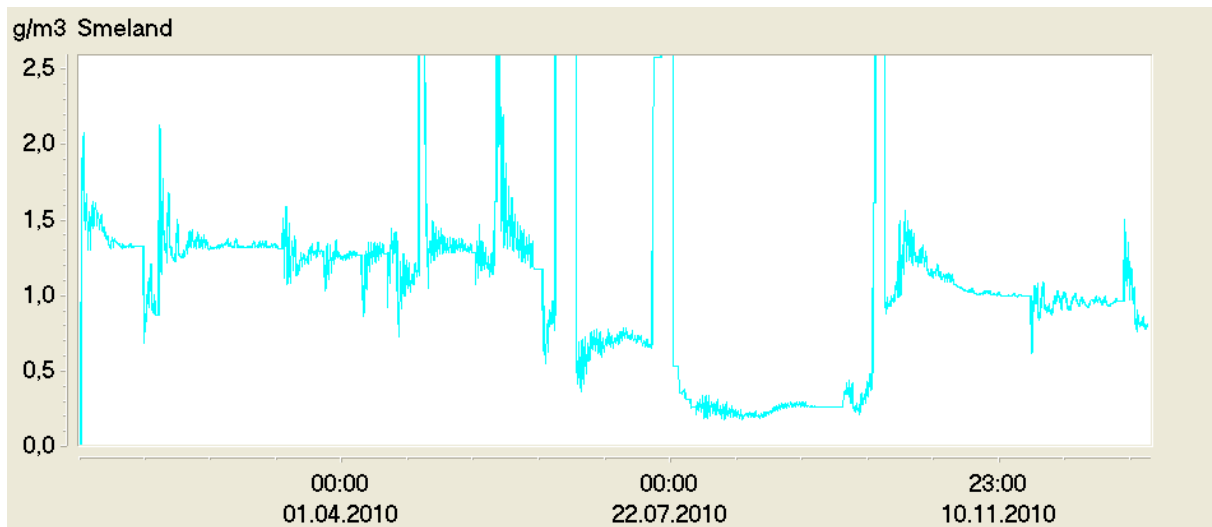
Dosene som ble levert fra Smeland-anlegget varierte gjennom året. Driftskontroll-dosen var ca 1,3 g/m³ vinter og vår, til og med første uka i juni. Da ble dosen redusert til ca. 0,7 g/m³ i 6,5 uker for så å bli ytterligere redusert til ca. 0,2-0,25 g/m³ fram til månedsskiftet september/oktober. I denne tiden var det også unormalt lav vannføring i elva. Tørken ble avløst av en stor flom 6.-7. oktober. Maksimum vannføring var da 150 m³/s. Under denne flommen ble det dosert på en utmerket måte, (**Figur 2**). Dosene som ble levert under denne flommen og resten av høsten var 1 g/m³ eller noe lavere enn dette. De siste dagene i 2010 var dosen 0,8 g/m³. Hele årets dosering gjengitt som doser er vist i **Figur 3**.

Figur 3. Langtidsdosen på Smeland doseringsanlegg over hele året 2010. Dosene var meget lave i en lang periode på ettersommeren og høsten fram til oktober.

Driftssikkerheten var dårligere enn normalt for dette anlegget. Totalt var det 25 døgn uten dosering. Den selvpålagte minimumsdosen som har vært regelen, fastsatt av Fylkesmannens miljøvernnavdeling tidlig i kalkingsprosjektets historie, fravikes stadig mer. Dette er både økonomisk, miljømessig og kalkingsstrategisk akseptabelt. En revurdering av strategien for bruk av anlegget bør gjennomføres. Dette bør ende i nye kalkingskrav for Smeland-anlegget.

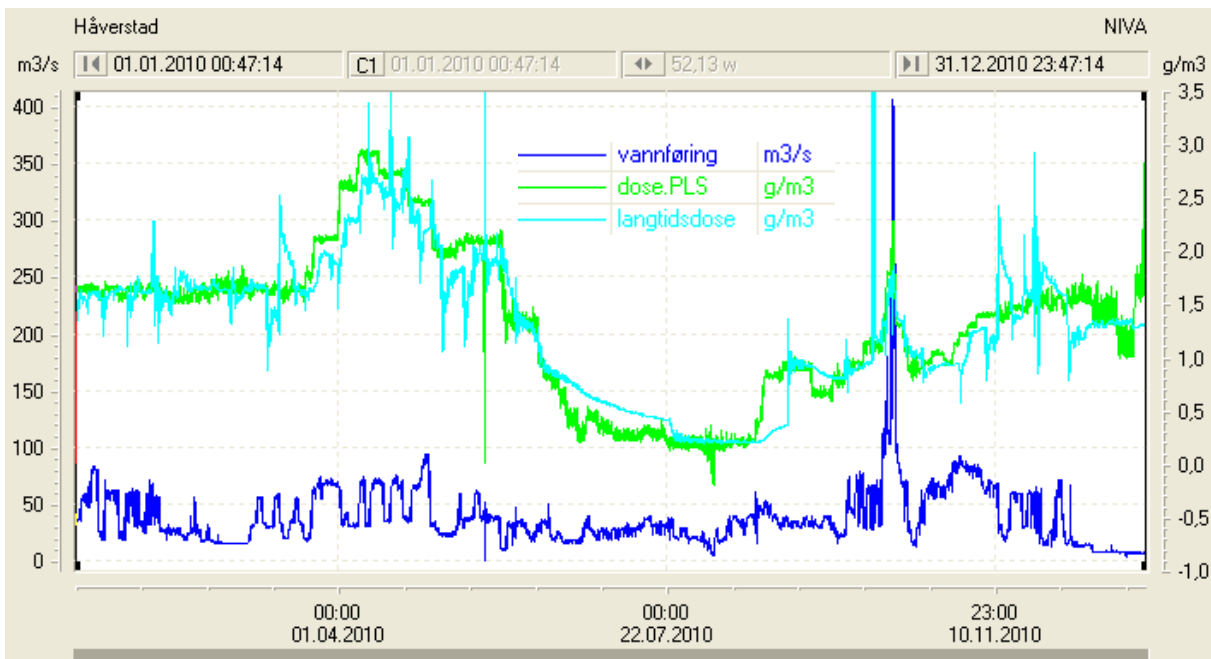
Dosene som ble levert fra anlegget varierte gjennom rapporteringsperioden. Året begynte med en dose i underkant av 2 g/m³ i begynnelsen av januar. Denne ble suksessivt øket til ca. 3 g/m³ i begynnelsen av april. Fra slutten av april ble dosene trappet ned til laveste målte dose midt i juni (noe over 0,3 g/m³). Fra midt i august ble dosene langsomt øket utover sensommer og høst til ca. 1,7 g/m³ ved årsskiftet. Dosene ble ikke påvirket av vannføringssituasjonen i elva (**Figur 4**).

Figur 4. Vannføring, PLS-dose og langtidsdose ved Håverstad doseringsanlegg i 2010. Det er ganske godt samsvar mellom styringssignalet som PLS-dose og langtidsdose, særlig første halvdel av året.

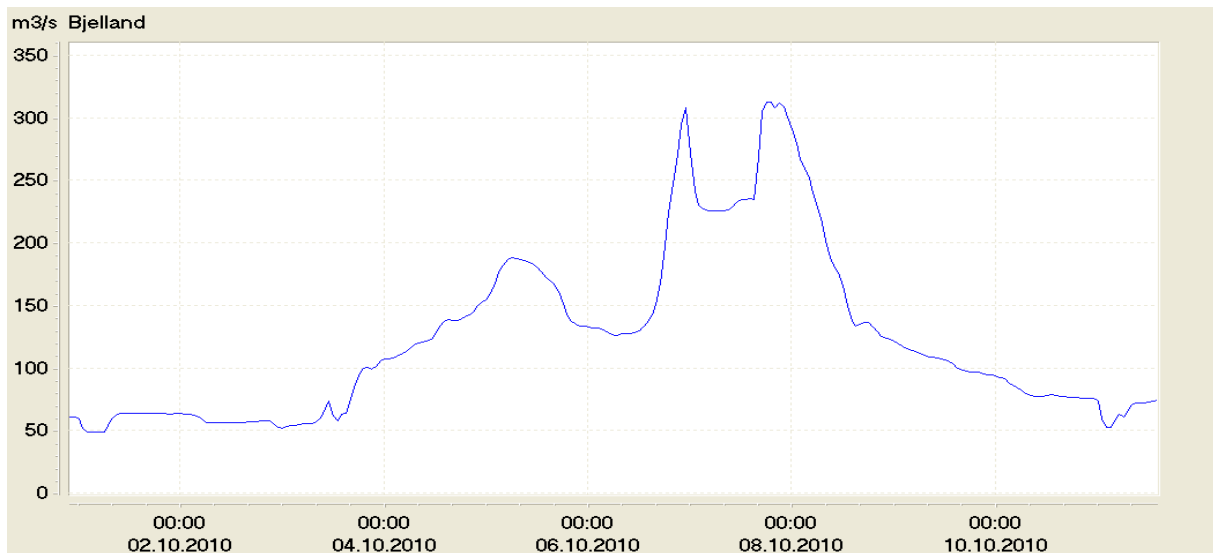
Det ble ikke registrert langvarig sviktende veie- og vannstandssignal ved anlegget i 2010 (over 8 timers varighet). Vannstanden økte imidlertid over maksimum registrerbar grense i 20 timer den 7. oktober. Da ble feil vannføring beregnet (*Figur 5*).

**Figur 5.** Vannføringsutviklingen ble feil registrert ved overskridelse av måleområdet den 7. oktober. Den reelle vannføringsutviklingen var med et kulimineringspunkt. Maksimal reell vannføring er ukjent. Avlest vannføring ble langt lavere enn maksimumsnivået. Dette kan føre til for lav dosering fra anlegget.

Det er tidligere bestemt at målepunktet for vannstand bør flyttes, men tiltaket er satt på vent inntil videre (Høgberget 2010). Det er fortsatt behov for å kunne måle riktige vannføringer også ved ekstrem flom. *Figur 5* viser også at uønsket lavt vannføringssignal kan oppstå ved stor flom over maksimalnivået for måleutstyret. Dette kan redusere dosering fra anlegget. Disse forholdene bør føre til at vedtaket om å utsette flytting av vannføringsmålingene revurderes.

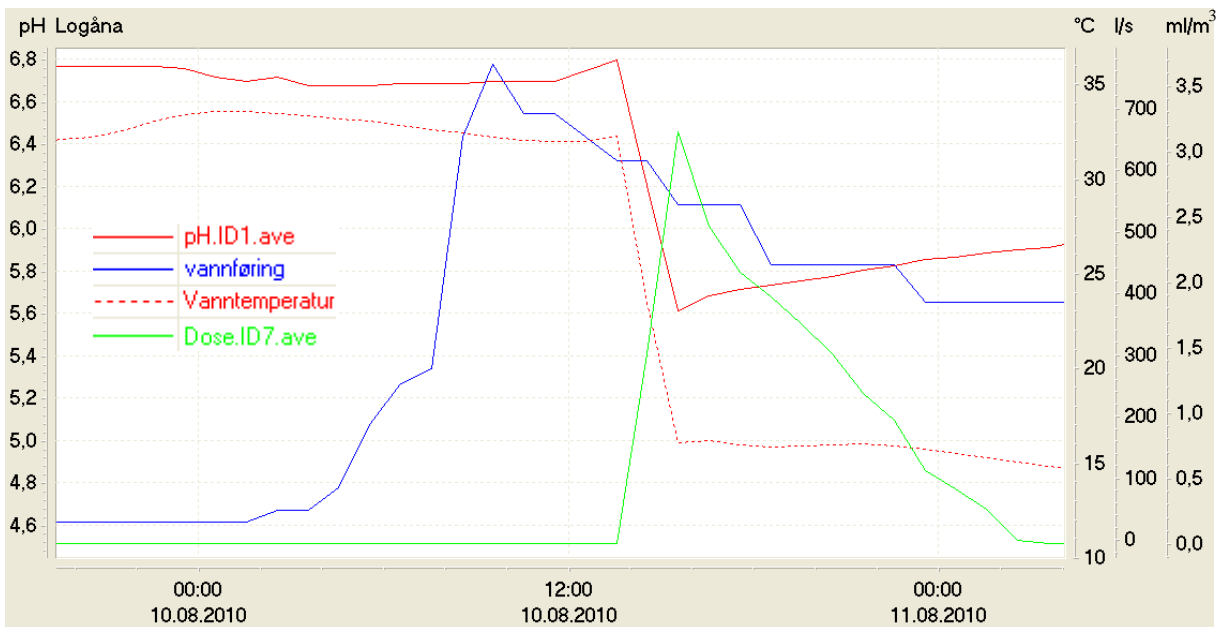
Det var to registrerte tilfeller der anlegget ikke doserte vannglass da det høyst sannsynlig var behov. Det var 10. august, da avstengt doseringsanlegg bevirket at pH ble registrert med for høye verdier under en flom. Anlegget ble startet for sent, men tidsnok til at lav pH ble dokumentert i ”halen” av flommen og dosering oppstartet (**Figur 9**). Den 18. oktober var det stillstand i målekyvetta, men pH-meteret viste ca. pH 5. Så lav pH skulle automatisk aktivere dosering, men dette uteble. Vannføringsutviklingen på dette tidspunktet tilsa også lav pH slik at det burde vært dosert vannglass (**Figur 10**). Årsaken til dette tilfellet er ikke oppklart.

Figur 9. Vannføring (l/s), styringsdose (ml/m³), pH og temperatur (°C) i måle-kyvetta på Logåna doseringsanlegg ved økende vannføring med surt vann i august 2010. Etter lengre tids avstenging ble anlegget satt for sent i gang i forbindelse med økt vannføring med surt vann i bekken.

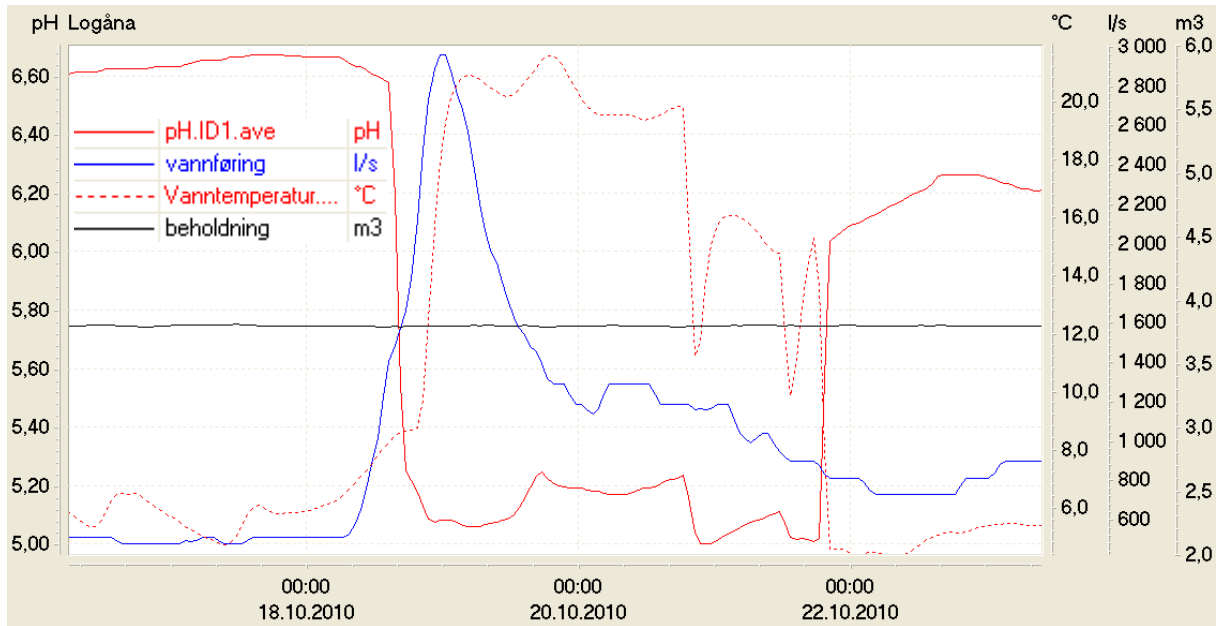
Figur 10. Vannføring, beholdning, pH og temperatur i deler av oktober 2010. Det oppsto flom med surt vann hvor det ikke ble dosert. Manglende dosering synes på beholdningsmengden som ikke avtok.

Situasjoner med lav pH i elva uten at det doseres fra anlegget må unngås. I 2010 ble det ved ett tilfelle registrert manglende dosering uten at årsaken til forholdet er klarlagt. Det oppsto feil i signalregistreringene på driftskontroll-loggeren etter ombygging for eksport av signaler til Songåna-anlegget. Mistanken om at doseringssignalet også kan være utsatt for slike feil gjør at det anbefales sjekking av koblinger og overganger i det nye monteringsopplegget.

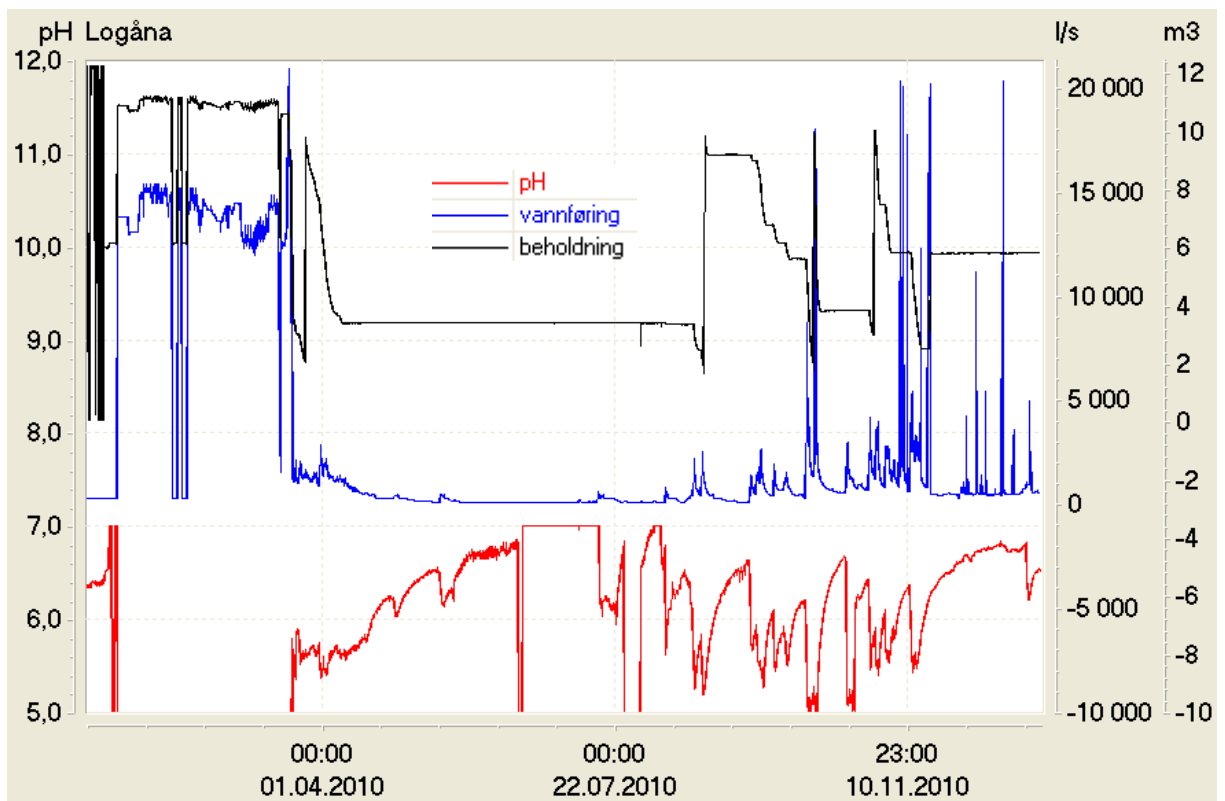
Figur 11 viser beholdningsutvikling, vannføring og pH for hele 2010. Det var i perioden mange urealistiske verdier for alle de viste parametere. Driftssikkerheten var dårligere enn normalt for anlegget. Eventuell dosering/doseringsbehov før 21. mars er ikke dokumentert på grunn av manglende reell pH og beholdningslogg.

Figur 11. pH, vannføring (l/s) og beholdning (m³) på Logåna doseringsanlegg i hele 2010. Året var preget av mange feil og manglende loggedata fra anlegget.

Det var generelt for mange signalproblemer på Logåna-anlegget i 2010. Spesielt var driftssikkerheten på pH-stasjonen for dårlig. Mye av årsaken var isingsproblemer i den kalde årstida. Det bør gjøres tiltak slik at kontinuerlig drift av pH-stasjonen kan opprettholdes, selv i kuldeperioder.

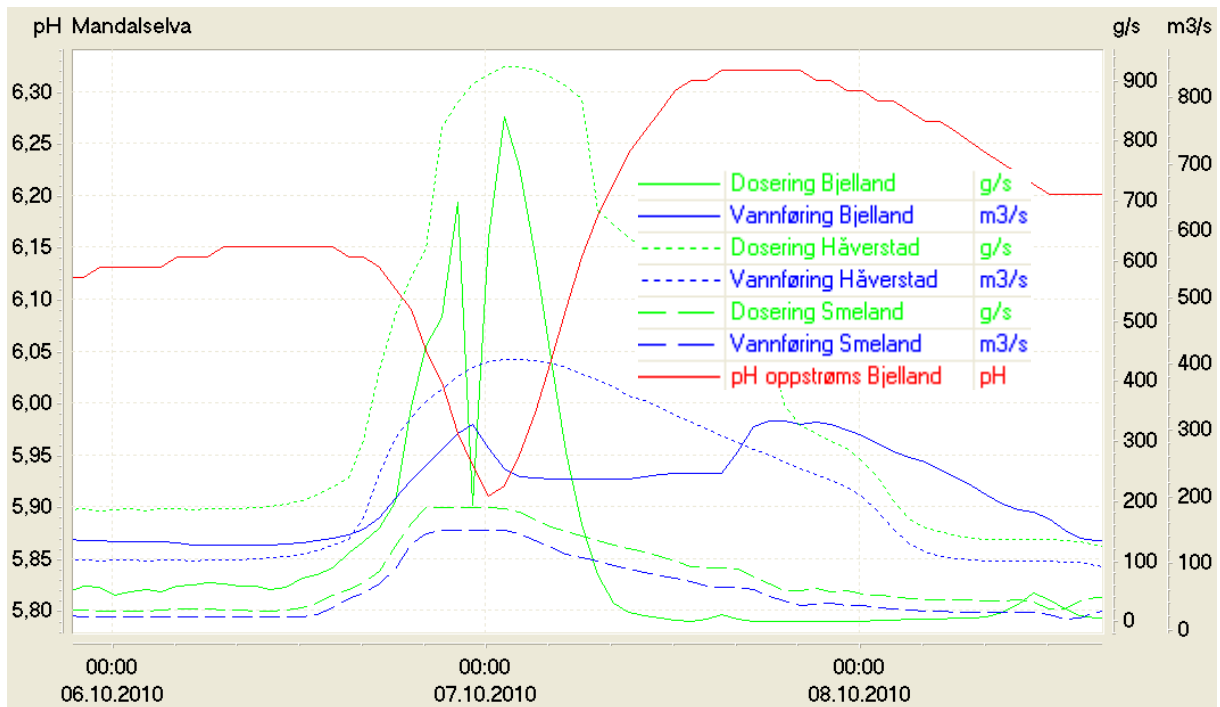
Forsuringsstøtet oppstrøms Bjelland må være en effekt av tilført flomvann nedstrøms Håverstad. Da flommen fra Håverstad ankom Bjelland, var dette vannet så godt oppkalket at doseringsbehovet opphørte under store deler av flommen. Dette viser at den reelle dosen fra Håverstad på ca 2 g/m³ var mer enn tilstrekkelig for å holde pH-målet. Det viser også at kapasiteten på Håverstad ble noe overutnyttet. **Figur 12** viser sammenhengen mellom vannføring og dosering fra de tre anleggene.

Figur 12. Vannføring og dosering fra de tre anleggene i Mandalselva sammen med pH oppstrøms Bjelland under en stor flom i oktober 2010. Kapasiteten ble ulikt utnyttet fra de tre anleggene. Maksimum kapasitet på Smeland og Håverstad er 1388 g/s, mens Bjelland har maksimum dosering på 1088 g/s. På grunn av hydrologiske forhold er midlertidig lav pH oppstrøms Bjelland vanskelig å unngå.
