# Driftskontroll av kalkdoserings- anlegg i Arendalsvassdraget Avviksrapport 2010

Tittel Driftskontroll av kalkdoseringsanlegg i Arendalsvassdraget Avviksrapport 2010	Løpenr. (for bestilling) 6173-2011	Dato 1.03.11
	Prosjektnr. Udemnr. O-11132	Sider Pris 16
Forfatter(e) Rolf Høgberget Lise Tveiten	Fagområde Overvåking	Distribusjon Fri
	Geografisk område Aust-Agder	Trykket NIVA

Avviksrapport 2010

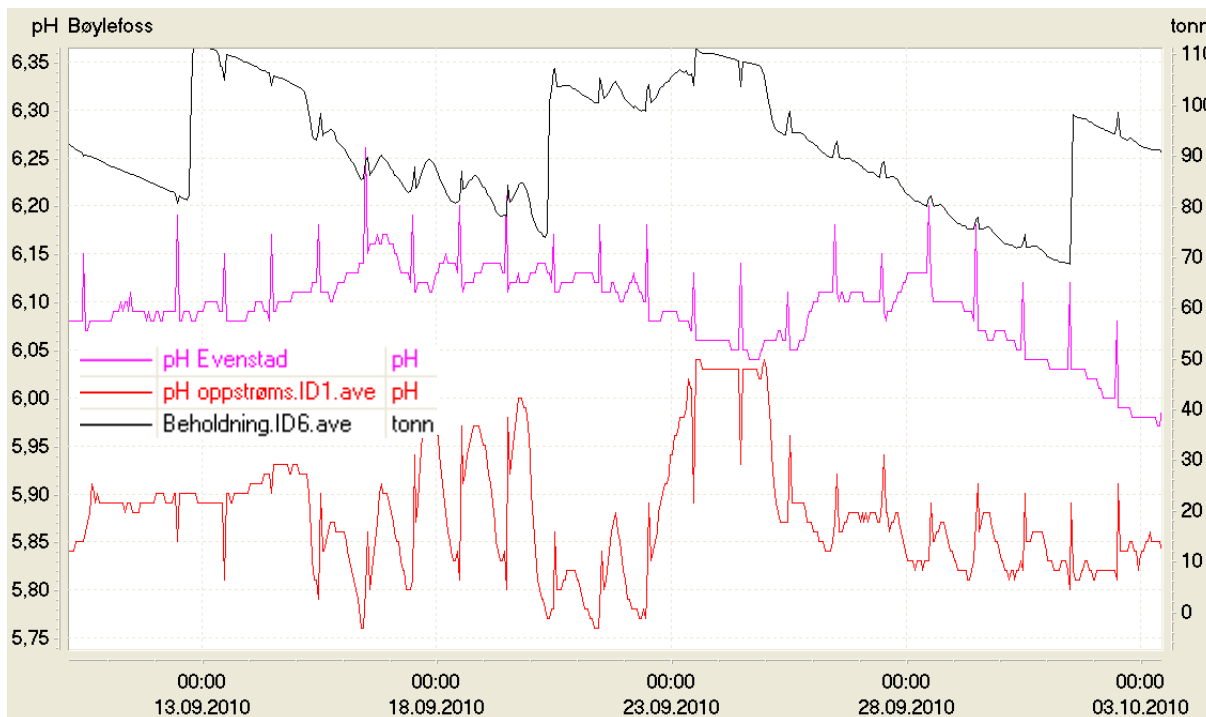
I en periode på høsten påvirket signalene hverandre slik at det ble registrert små dropp i beholdningsloggen ved autoren av pH-stasjonen på Evenstad. Forholdet påvirket også pH-signalet oppstrøms anlegget (*Figur 2*). En slik kvalitetsreduksjon av dataloggen reduserer nøyaktigheten ved driftskontrollens doseringberegninger.

**Figur 2.** Signalforstyrrelser resulterte i feil på tre parametere: pH-Evenstad, pH oppstrøms anlegget og kalkbeholdning. Årsaken til forholdet er ikke kjent.

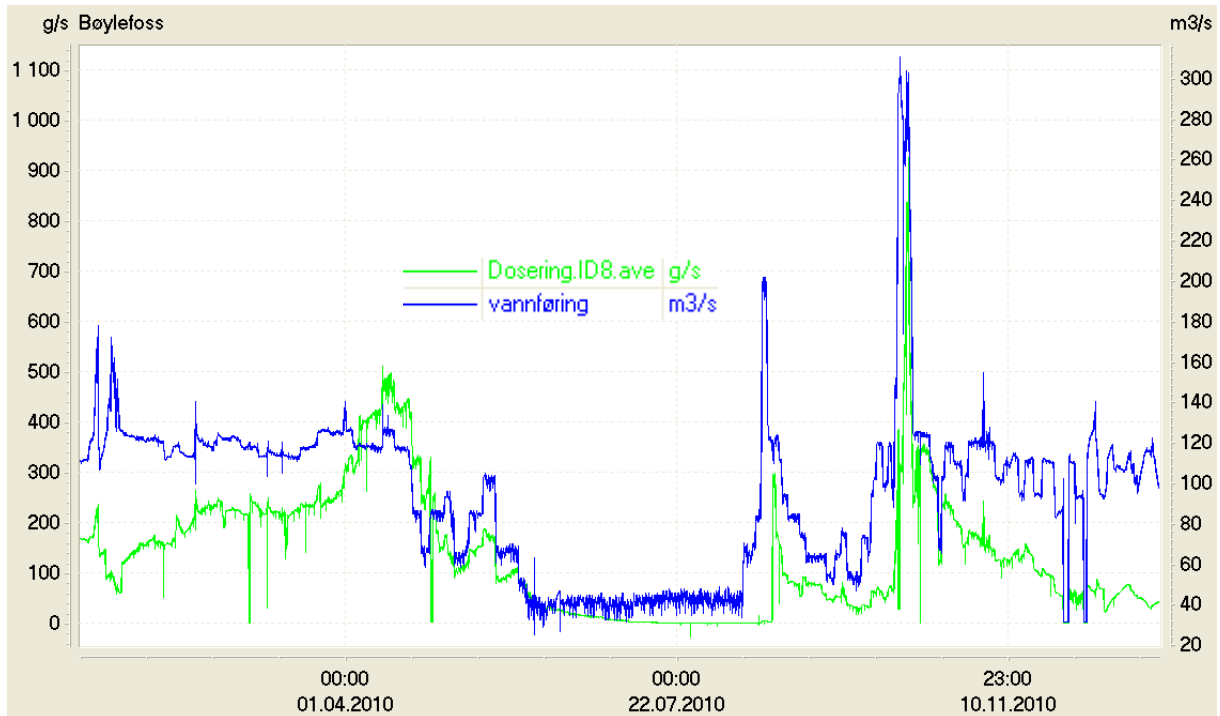
Doseringen fra anlegget var til tider høy. Spesielt i april og under en stor flomsituasjon i begynnelsen av oktober. I juli og august ble det nesten ikke dosert fra anlegget. *Figur 3* viser doseringsforløpet gjennom hele året.

**Figur 3.** Dosering og vannføring gjennom hele 2010. Anleggets maksimale doseringskapasitet er 926 g/s. Anlegget doserte for full effekt én gang. Det var 3 timer den 8. oktober. Da var vannføringen 300 m<sup>3</sup>/s.

Bøylefoss doseringsanlegg er det mest doserende kalkingsanlegget i landet. Kapasiteten ved normale vannføringer på ca. 100-120 m<sup>3</sup>/s ligger vanligvis på 20 til 40 % av det som anlegget maksimalt kan levere, men det oppstår fra tid til annen behov som krever full dosering fra anlegget (80 tonn per døgn). Ved store flommer vil det kortvarig være behov for mer enn det anlegget kan levere. Som et enkelt tiltak er det mulig å sette inn utstyr i eksisterende anlegg som øker kapasiteten med ca. 15 %. Dette vil, selv om det bygges avlastende anlegg oppstrøms Bøylefoss, være en forbedring av beredskapen i kalkingsprosjektet. Vi vil derfor foreslå at dette tiltaket gjennomføres uansett hva som blir gjennomført av andre tiltak.

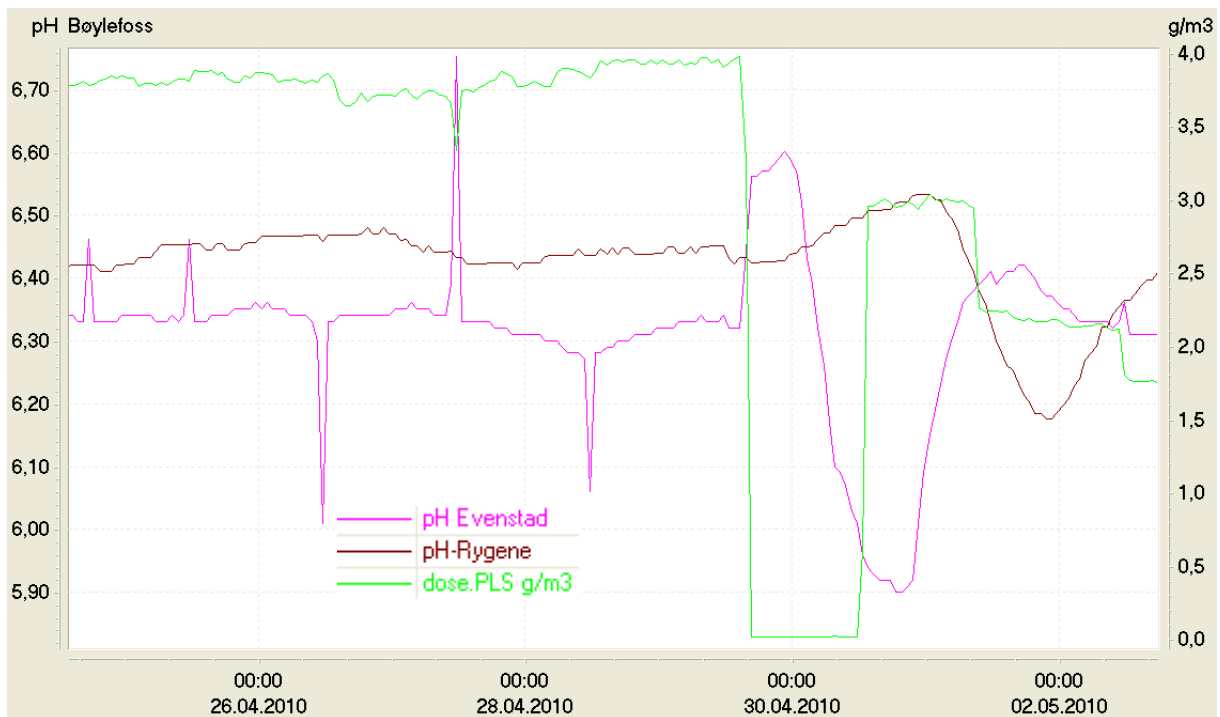
pH ble registrert under målet for lakseførende strekning i alt syv ganger i løpet av året. Til sammen utgjorde dette 11 dager i løpet av 2010 (*Tabell 1*). Det største avviket oppsto 30. april i forbindelse med stopp i doseringen fra anlegget (*Figur 4*). Det er uvisst hvordan dette påvirker smolten som ofte er under utvandring i tidsrommet når forholdet inntraff. pH var imidlertid ikke så lav at det kunne forårsake dødelighet av yngel eller voksen laks. pH i lakseførende del av elva gjennom hele året er gjengitt i *Figur 5*. Det var en tendens til økende pH mot Rygene i sommerhalvåret, mens det motsatte var tilfellet i vinterhalvåret.

**Figur 4.** PLS-dose og pH nedstrøms anlegget (Evenstad) sammen med pH ved overvåkingsstasjonen på Rygene i månedsskiftet april/mai 2010. Figuren viser en midlertidig dropp i pH som følge av stans på doseringen fra anlegget.

Arbeidet med reetableringen av en egen laksebestand i elva er godt i gang, og bestanden blir større for hvert år (DN-notat 2010). Dette forsterker nødvendigheten av en stabil vannkvalitet som sikrer god overlevelse i elva. Det er på tide at en kriseplan for sikring av vannkvaliteten blir etablert. Forslag til kriseplan med en doseringstabell er tidligere utarbeidet (Høgberget og Håvardstun 2009) og foreslått gjennomført to ganger tidligere. Likevel foreligger det fortsatt ingen etablert plan for håndtering av uønsket langvarig doseringsstopp fra anlegget. Verdien av laksebestanden må nå vurderes så høyt, at sikring mot forringelse må foretas.

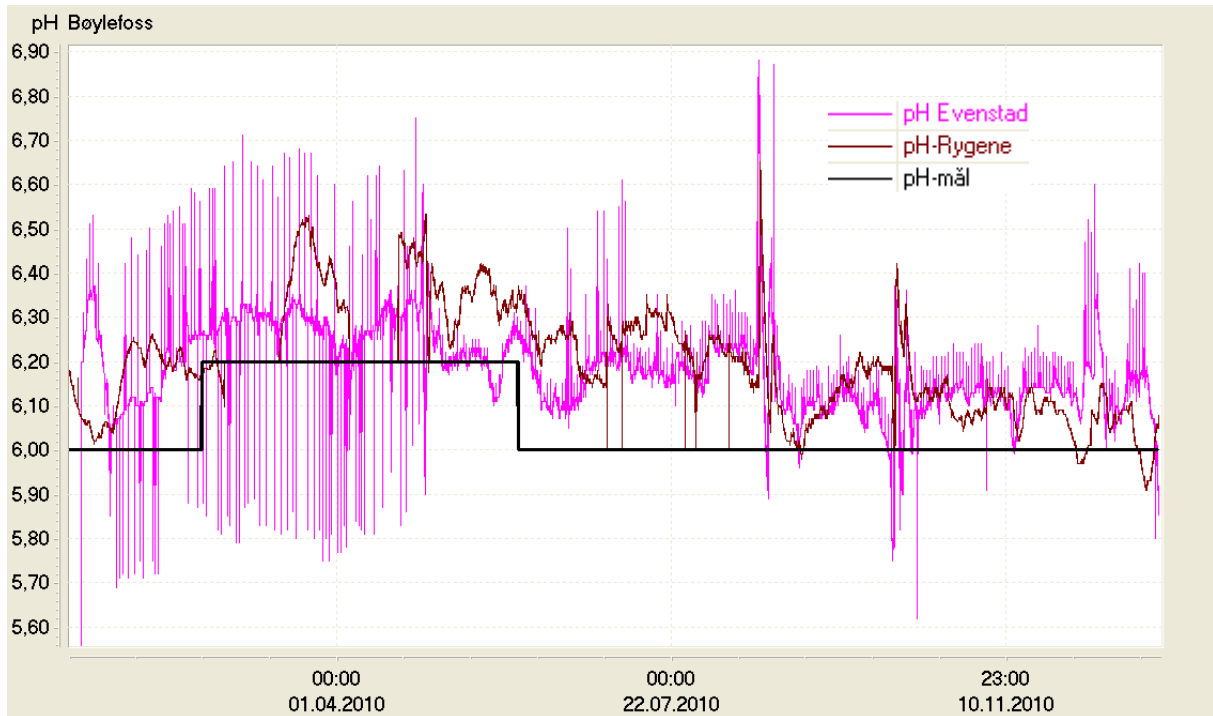
Om våren var det store avvik i pH-målingene nedstrøms anlegget hvert døgn i forbindelse med reaksjoner ved automatisk pumpestopp for rensing av vannpumpa. Utslagene var spesielt store fra midt i januar til mai. pH-data fra to korte perioder i november og desember mangler (Mikacom data).

**Figur 5.** pH på Evenstad og Rygene sammen med pH-målet for elva gjennom hele året. De store pH-utslagene på Evenstad skyldes reaksjoner ved automatisk stopp for rensing av vannpumpa som forsyner målekyvetta med målevann.

I enkelte perioder på våren gjorde pH-målingene store utslag ved stopp under den daglige automatiske renseprosessen av vannpumpa. Årsaken kan være at vann blir sugd ut av kyvetta ved tilbakespyling gjennom pumpa. Da blir elementet stående i luft, noe som gir store utslag på målingene. Det foreslås en inspeksjon av kyvetta og eventuelt åpne for lufttilgang slik at hevertvirkninger ikke oppstår.

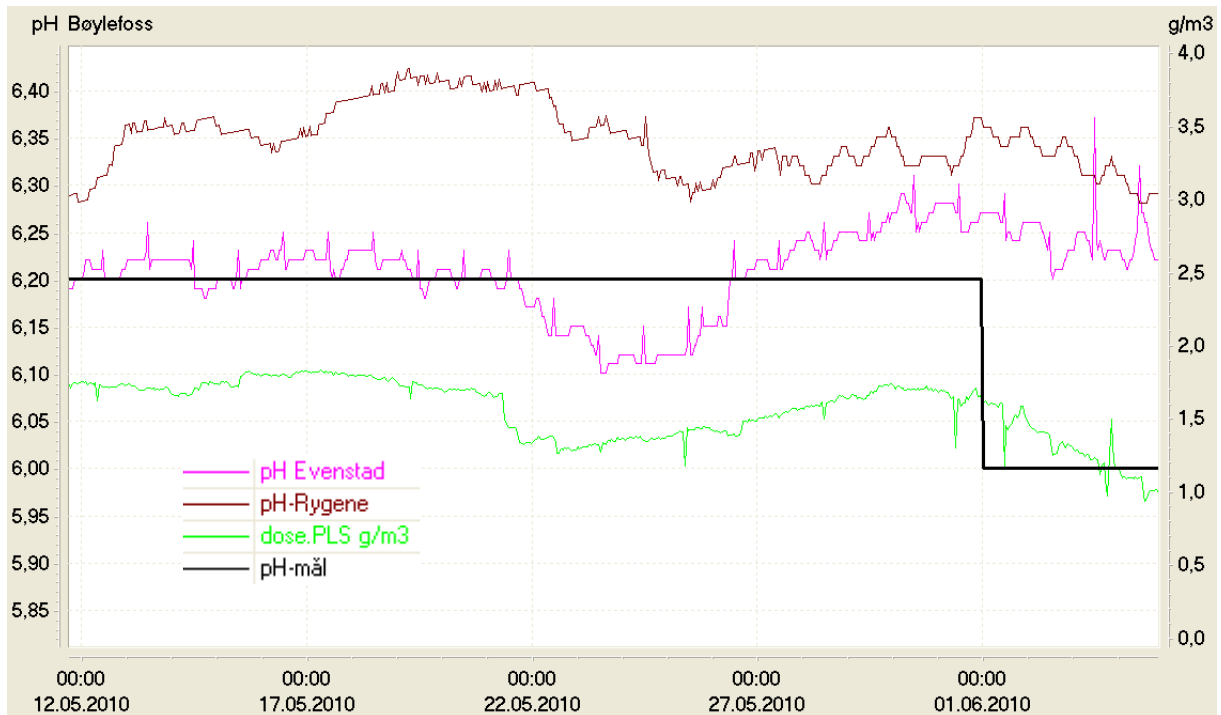
Den 22. mai ble pH kravet satt lavt for å forsøke å komme så nær pH-målet som mulig. Årsaken var pågående undersøkelser omkring gjellealuminium på laks og pH-mål for elva. Man ønsket da å ta prøver når pH var så nære målet som mulig. Forholdet resulterte i pH under målet ved Evenstad, (**Figur 6**).

**Figur 6.** pH ved Evenstad og Rygene sammenholdt med PLS-dosen fra anlegget og gjeldende pH-mål i en periode da pH ved Evenstad ble redusert under målet som følge av redusert pH-krav ved anlegget.

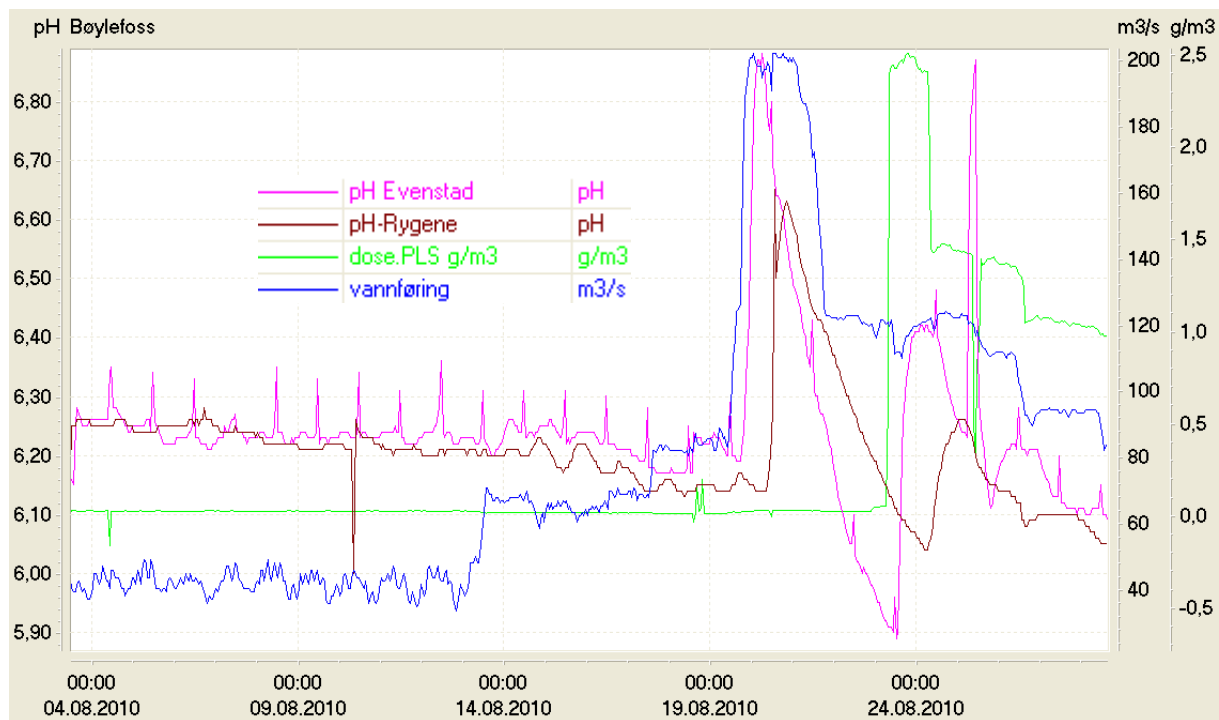
De 23. august oppsto merkelig høy pH i elva. Det ble ikke dosert kalk fra anlegget, men likevel økte pH raskt både på Evestad (pH nedstrøms anlegget) og på Rygene, **Figur 7**. Den mest sannsynlige årsaken til forholdet er resuspensjon av sedimentert kalk som følge av økt turbulens ved plutselig vannføringsøkning til 200 m<sup>3</sup>/s etter en lang periode med stabilt lav vannføring i elva (11 uker med 45 m<sup>3</sup>/s).

**Figur 7.** pH ved Evenstad og Rygene sammen med vannføring og PLS-dosen ved anlegget i august 2010. Figuren viser en stor økning i pH med påfølgende reduksjon uten at det ble dosert fra anlegget.
