# Driftskontroll av kalkdoserings- anlegg i Arendalsvassdraget Avviksrapport 2010

Tittel Driftskontroll av kalkdoseringsanlegg i Arendalsvassdraget Avviksrapport 2010	Løpenr. (for bestilling) 6173-2011	Dato 1.03.11
	Prosjektnr. Undernr. O-11132	Sider Pris 16
Forfatter(e) Rolf Høgberget Lise Tveiten	Fagområde Overvåking	Distribusjon Fri
	Geografisk område Aust-Agder	Trykket NIVA

Avviksrapport 2010

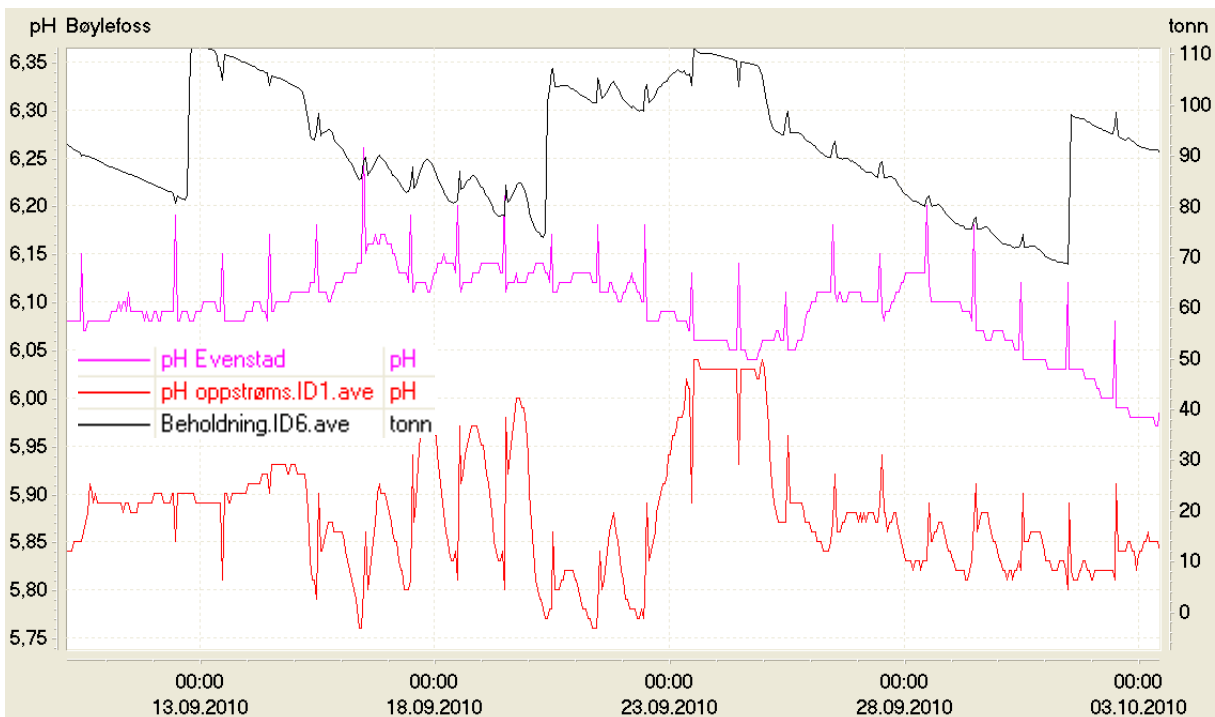
I en periode på høsten påvirket signalene hverandre slik at det ble registrert små dropp i beholdningsloggen ved autorenns av pH-stasjonen på Evenstad. Forholdet påvirket også pH-signalet oppstrøms anlegget (*Figur 2*). En slik kvalitetsreduksjon av dataloggen reduserer nøyaktigheten ved driftskontrollens doseringberegninger.

**Figur 2.** Signalforstyrrelser resulterte i feil på tre parametere: pH-Evenstad, pH oppstrøms anlegget og kalkbeholdning. Årsaken til forholdet er ikke kjent.

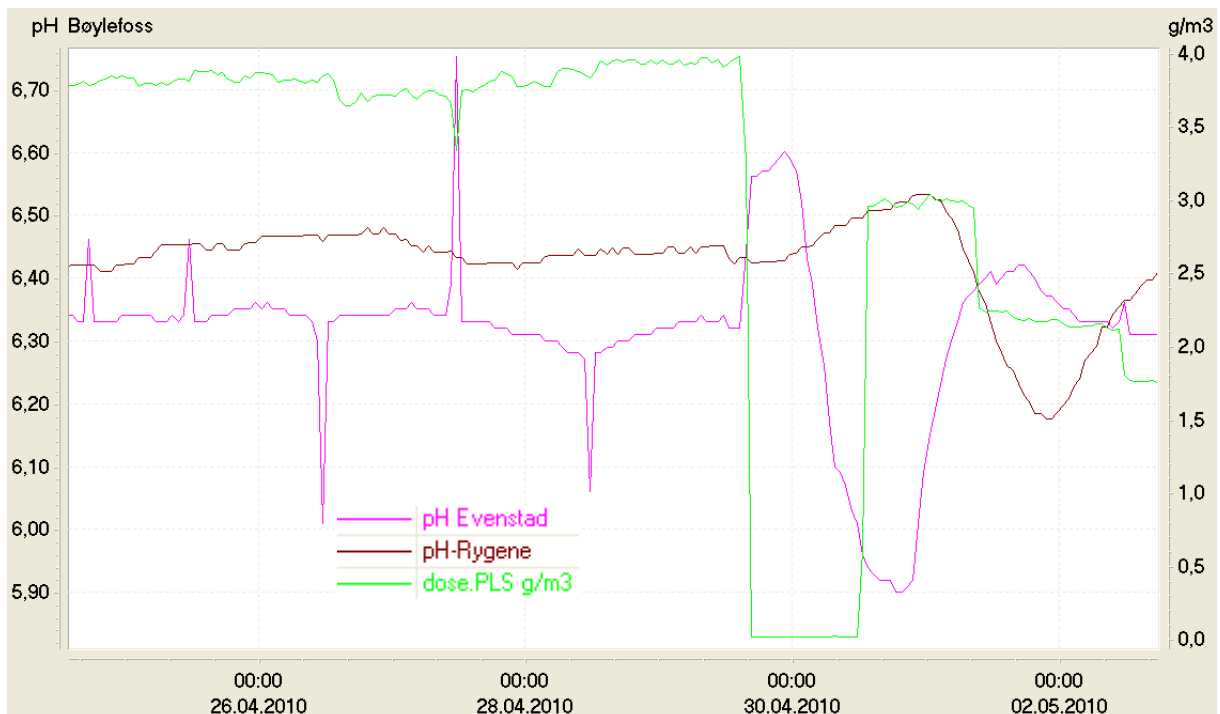
pH ble registrert under målet for lakseførende strekning i alt syv ganger i løpet av året. Til sammen utgjorde dette 11 dager i løpet av 2010 (*Tabell 1*). Det største avviket oppsto 30. april i forbindelse med stopp i doseringen fra anlegget (*Figur 4*). Det er uvisst hvordan dette påvirker smolten som ofte er under utvandring i tidsrommet når forholdet inntraff. pH var imidlertid ikke så lav at det kunne forårsake dødelighet av yngel eller voksen laks. pH i lakseførende del av elva gjennom hele året er gjengitt i *Figur 5*. Det var en tendens til økende pH mot Rygene i sommerhalvåret, mens det motsatte var tilfellet i vinterhalvåret.

**Figur 4.** PLS-dose og pH nedstrøms anlegget (Evenstad) sammen med pH ved overvåkingsstasjonen på Rygene i månedsskiftet april/mai 2010. Figuren viser en midlertidig dropp i pH som følge av stans på doseringen fra anlegget.

Arbeidet med reetableringen av en egen laksebestand i elva er godt i gang, og bestanden blir større for hvert år (DN-notat 2010). Dette forsterker nødvendigheten av en stabil vannkvalitet som sikrer god overlevelse i elva. Det er på tide at en kriseplan for sikring av vannkvaliteten blir etablert. Forslag til kriseplan med en doseringstabell er tidligere utarbeidet (Høgberget og Håvardstun 2009) og foreslått gjennomført to ganger tidligere. Likevel foreligger det fortsatt ingen etablert plan for håndtering av uønsket langvarig doseringsstopp fra anlegget. Verdien av laksebestanden må nå vurderes så høyt, at sikring mot forringelse må foretas.

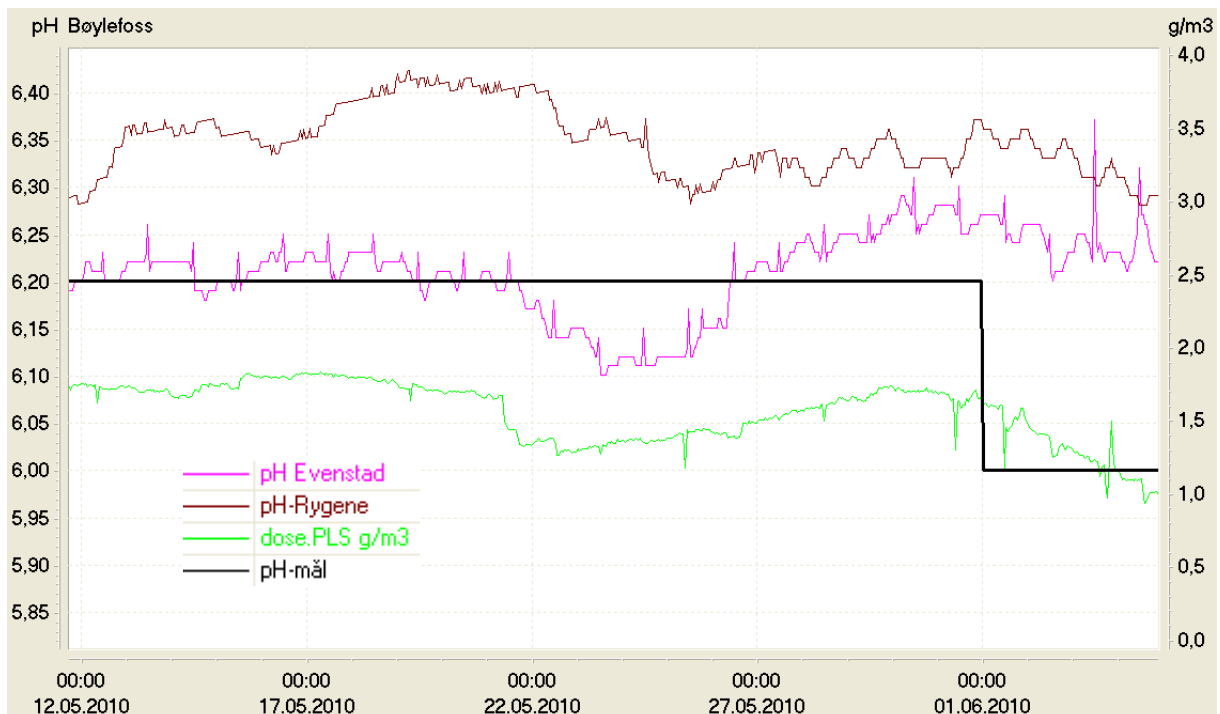
Den 22. mai ble pH kravet satt lavt for å forsøke å komme så nær pH-målet som mulig. Årsaken var pågående undersøkelser omkring gjellealuminium på laks og pH-mål for elva. Man ønsket da å ta prøver når pH var så nære målet som mulig. Forholdet resulterte i pH under målet ved Evenstad, (**Figur 6**).

**Figur 6.** pH ved Evenstad og Rygene sammenholdt med PLS-dosen fra anlegget og gjeldende pH-mål i en periode da pH ved Evenstad ble redusert under målet som følge av redusert pH-krav ved anlegget.

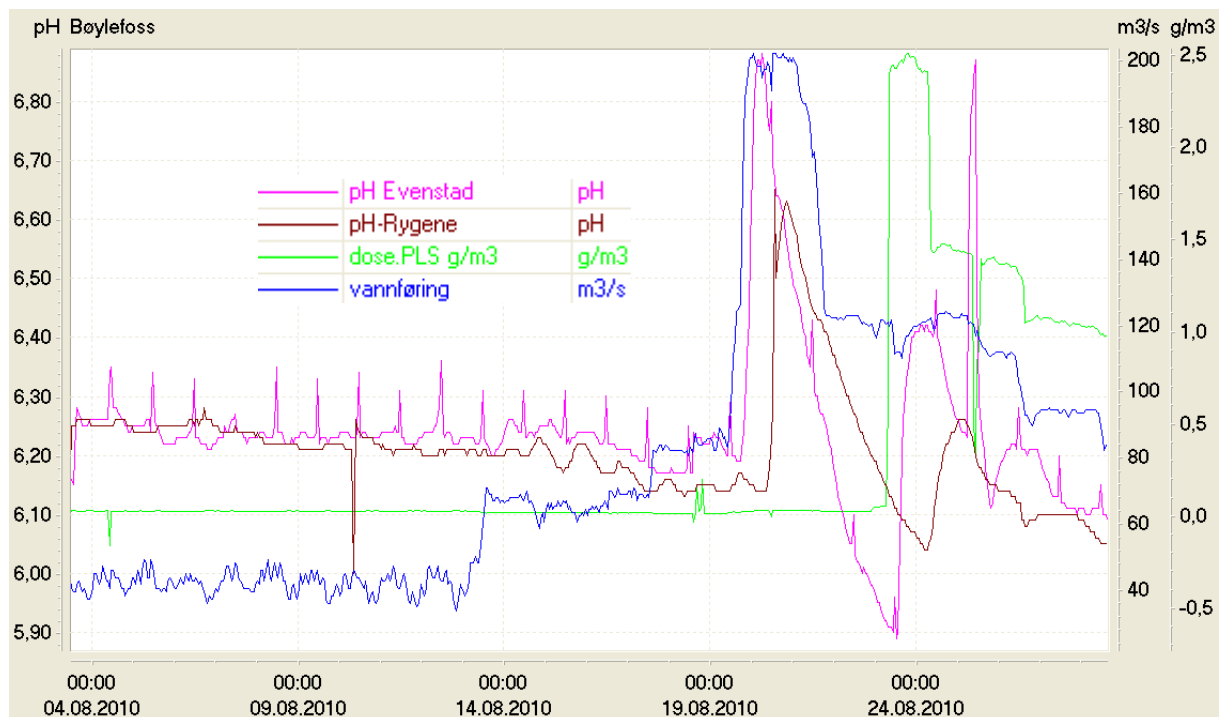
De 23. august oppsto merkelig høy pH i elva. Det ble ikke dosert kalk fra anlegget, men likevel økte pH raskt både på Evestad (pH nedstrøms anlegget) og på Rygene, **Figur 7**. Den mest sannsynlige årsaken til forholdet er resuspensjon av sedimentert kalk som følge av økt turbulens ved plutselig vannføringsøkning til 200 m<sup>3</sup>/s etter en lang periode med stabilt lav vannføring i elva (11 uker med 45 m<sup>3</sup>/s).

**Figur 7.** pH ved Evenstad og Rygene sammen med vannføring og PLS-dosen ved anlegget i august 2010. Figuren viser en stor økning i pH med påfølgende reduksjon uten at det ble dosert fra anlegget.
