# Driftskontroll av Tryland kalkdoseringsanlegg i Audna. Avviksrapport 2010

Tittel Driftskontroll av Tryland kalkdoseringsanlegg i Audna. Avviksrapport 2010.	Løpenr. (for bestilling)	Dato
	6180-2011	April 2011
Forfatter(e) Rolf Høgberget	Prosjektnr. Undernr.	Sider Pris
	11143	14
Fagområde Overvåking	Geografisk område	Distribusjon
	Vest-Agder	Trykket NIVA

Oppdragsgiver(e) Audnedal kommune	Oppdragsreferanse
--------------------------------------	-------------------

Avviksrapport 2010

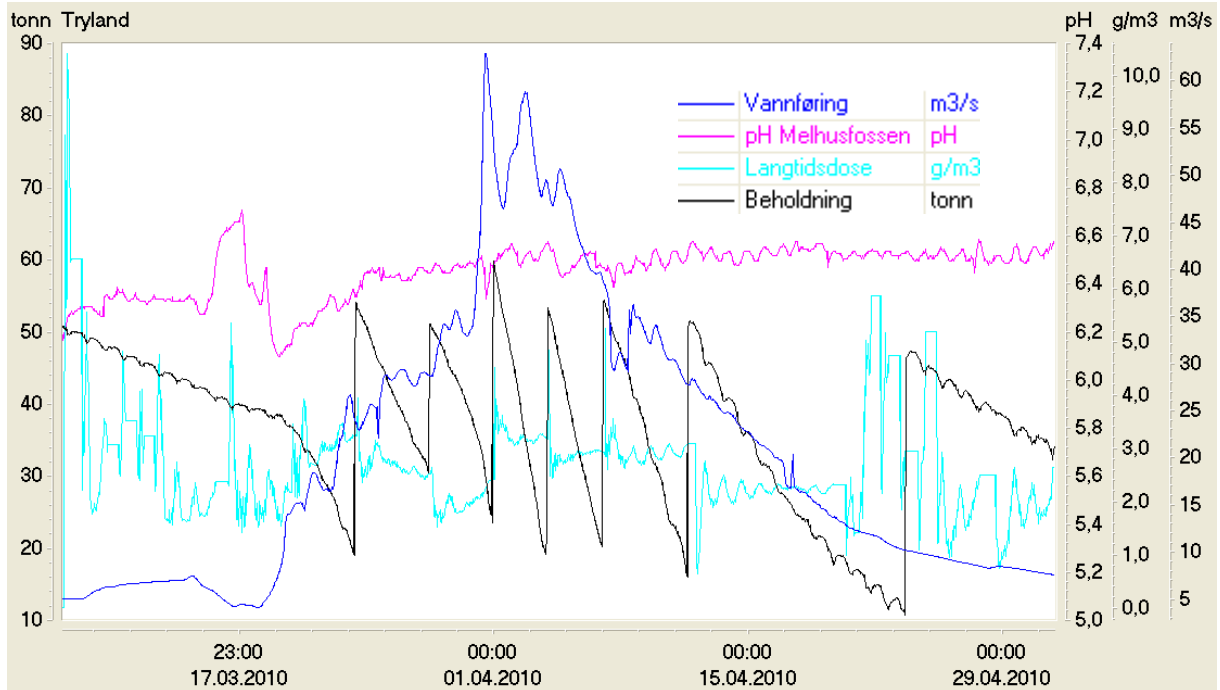
Det ble dosert med manuelt innstilt kalkdosering fra anlegget i hele perioden. Dosene varierte noe med årstid og vannføring. **Figur 2** viser hvordan dosene var gjennom flomperioden fra ca. 20. mars til 20. april. Anlegget doserte da ca. 200 tonn kalk i løpet av en måned for å holde pH-målet gjennom flommen.

**Figur 2.** Vannføring, beholdning og langtidsdose fra anlegget og pH ved Melhusfossen i vårflommen 2010. Anlegget doserte store mengder kalk for å holde pH-målet i elva.

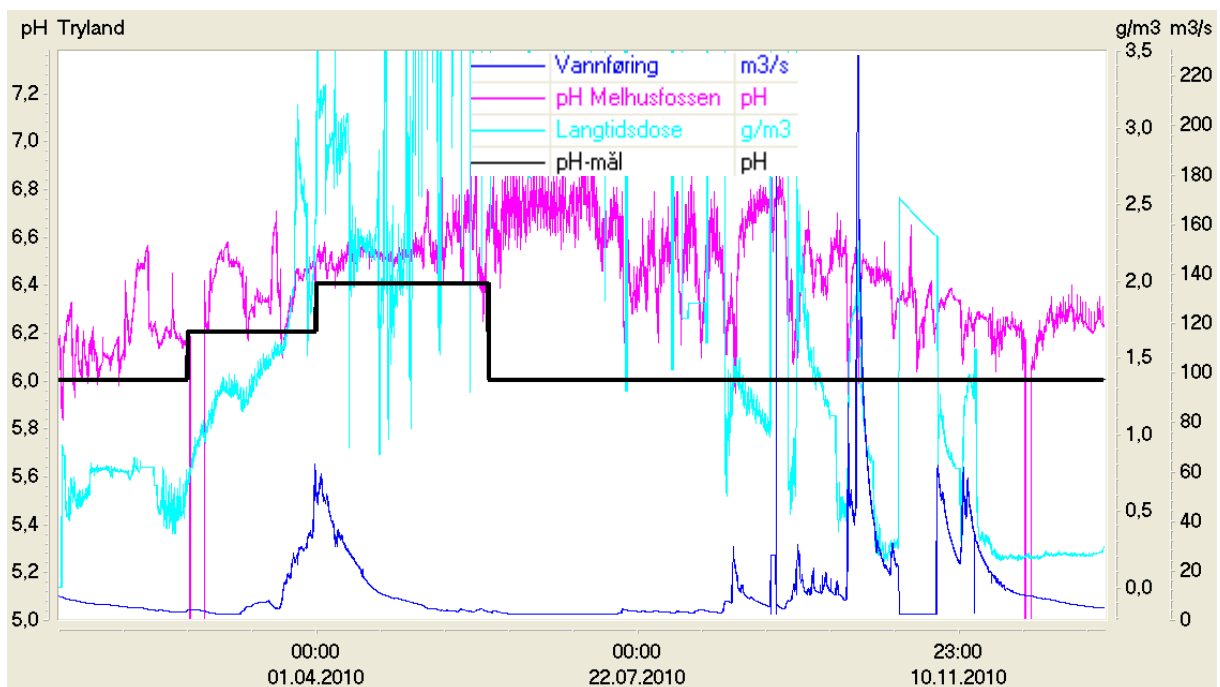
Tilførte doser til elva og resultatet ved pH-overvåkingsstasjonen på Melhusfossen vises hele året på **Figur 3**. Dosene varierte i forhold til pH-mål og årstid. Det ble gitt nokså høye doser for å oppnå tilfredsstillende pH i smoltfiseringsperioden om våren. Dosene var da oppe i 3 g/m<sup>3</sup>, for så å bli kraftig redusert i slutten av perioden med ekstra høyt pH-mål (6,4). Det oppsto da en kortvarig reduksjon av pH under målet for elva. Det var også fire andre tilfeller av pH under målet ved overvåkingsstasjonen på Melhusfossen. Disse er gjengitt i **Tabell 1**. Med grunnlag i Rosseland og Kroglund (2004) er slike episoder ikke kritiske for parr og smolt. Om sommeren var pH langt over målet, selv om det ikke ble kalket fra Tryland-anlegget.

**Figur 3.** Vannføring og langtidsdose på Tryland kalkdoseringsanlegg sammenholdt med pH ved Melhusfossen (automatisk pH-overvåkingsstasjon i målområdet for kalkingsvirksomheten) og pH-målet for elva i hele 2010. Dosene som ble gitt fra anlegget varierte en del. Det ble gitt høye doser i flomperiodene, særlig om våren.

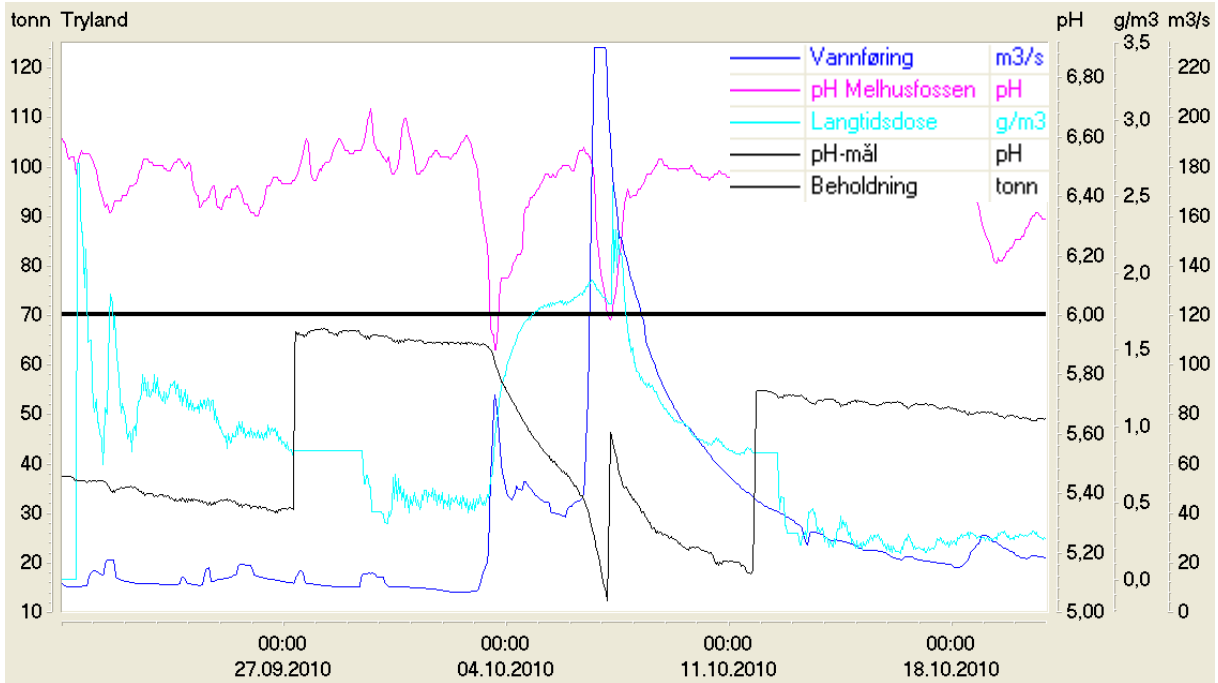
Det oppsto en kraftig flom 6. oktober. Under denne flommen ble det dosert meget tilfredsstillende. **Figur 4** viser at den ekstremt høye vannføringen aldri medførte sure forhold i elva. Kun meget kortvarig pH under målet i forkant av flommen ble registrert. Fra midt i desember ble doseringssignalet på anlegget tilgjengelig som parameter i driftskontroll-loggeren. **Figur 5** viser sammenhengen mellom doser som faktisk ble tilført elva og dosene fra styringsautomatikken. Det var god sammenheng mellom driftskontroll-dosene tilført elva og styringsdosene på anlegget.

**Figur 4.** Vannføring, beholdning og langtidsdose på Tryland kalkdoseringsanlegg i deler av september og oktober 2010, sammenholdt med pH ved Melhusfossen og pH-målet for elva.

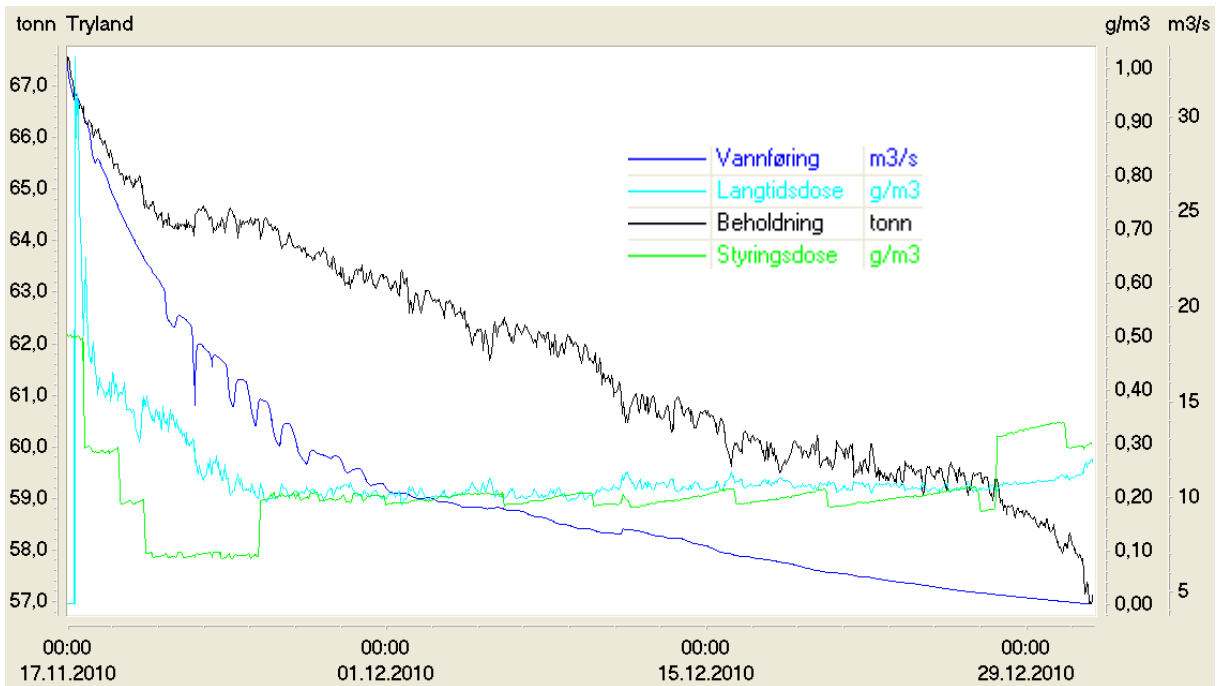
Vannstand- og beholdningssignal ble registrert hele året, unntatt ca. 2 dager fra 6. september. Den 6. september ble anleggets styringssystem ombygget. I denne forbindelse skulle også doseringssignalet være tilgjengelig for driftskontroll-loggeren. Dette signalet var imidlertid ikke operativt for driftskontrollen før 16. november.

**Figur 5.** Vannføring, beholdning, styringsdose og langtidsdose fra tidspunktet da doseringssignalet ble etablert som parameter i driftskontrollen.

Det ble etablert et tilgjengelig doseringssignal for driftskontroll-loggeren sent på året i 2010. Med dette verktøyet vil en lettere kunne dokumentere vannhastigheter mellom Tryland og Melhusfossen ved forskjellige vannføringer. Disse sammenhengene er viktige ved optimalisering av utdoseringsteknikken på anlegget og forståelsen av hvilke ekstra tiltak som bør gjennomføres, for eksempel etablering av ekstra vannføringssignal fra sidebekker (Høgberget og Håvardstun (2010)). Foreløpig vil det likevel være vanskelig å oppnå god dokumentasjon på vannhastigheter mellom Tryland og Melhusfossen, siden pH-måling rett nedstrøms Tryland-anlegget fortsatt ikke er etablert.
